## **Kallijärve mõisahoone**

Kallijärve, Jäneda küla, Tapa vald, Lääne-Viru maakond,

2020/2021 õppeaasta  
Arhitektuuri konserveerimise ja restaureerimise täiendkoolituse lõputöö

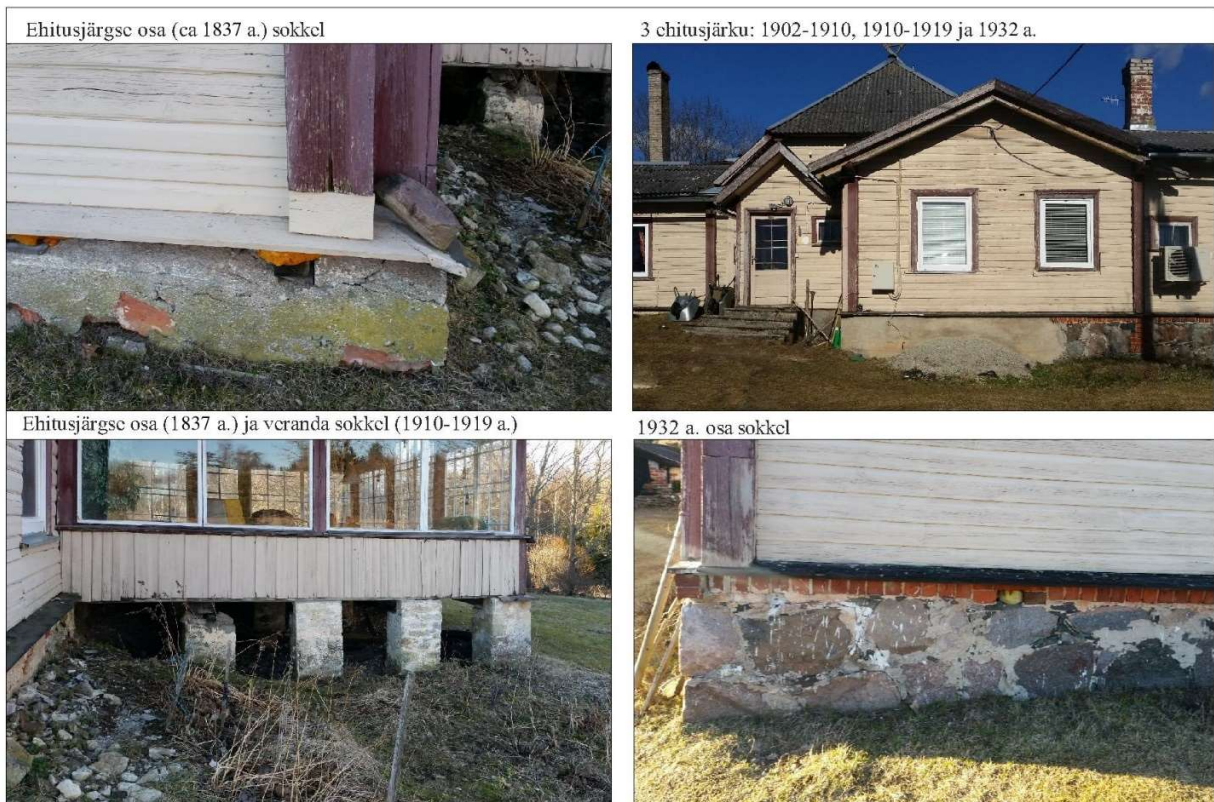
Veranda on heledast tellisest laotud postidel. Osad postid on ära vajunud ja lausa ümber kukkumise äärel.

Tuulekoja ja osaliselt ka tuulekojast paremal asuva juurdeehituse sokkel on hilisemal ajal seguga kaetud, kuigi algselt on ta ilmselt olnud samuti maakivist. Seda saab tuvastada pärast segu eemaldamist.

Illustratsioon 15 Sokli olukord hoone erinevates osades

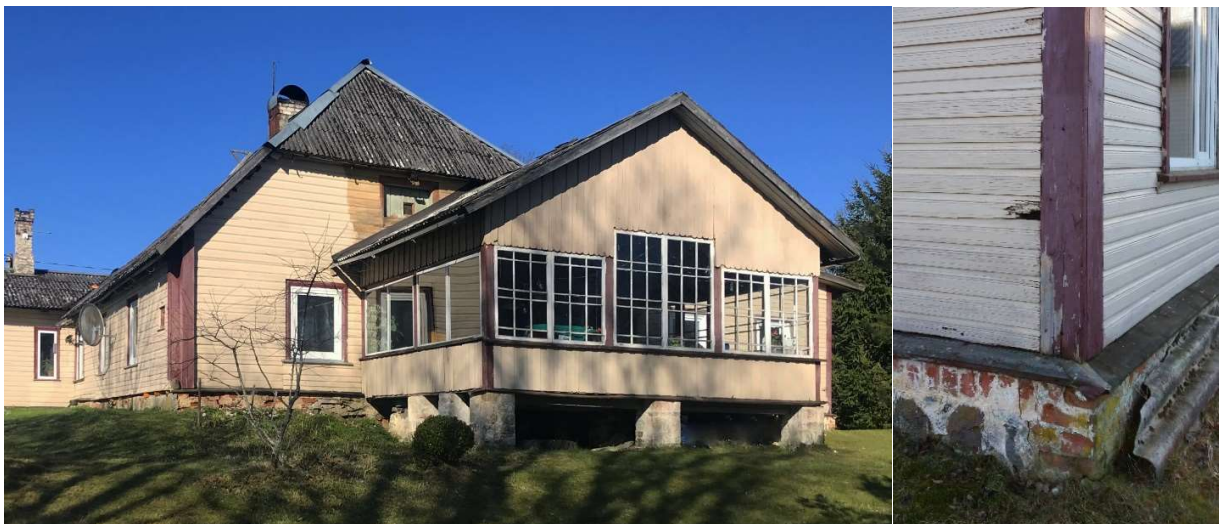
Vooder on mõningates kohtades katki ja vajab proteesimist.

Kogu välisfassaadi värv vajab värskendamist, mitte küll esmajärjekorras. Hullemas seisus on nurgalauad.

Illustratsioon 16 Seinä seisukord

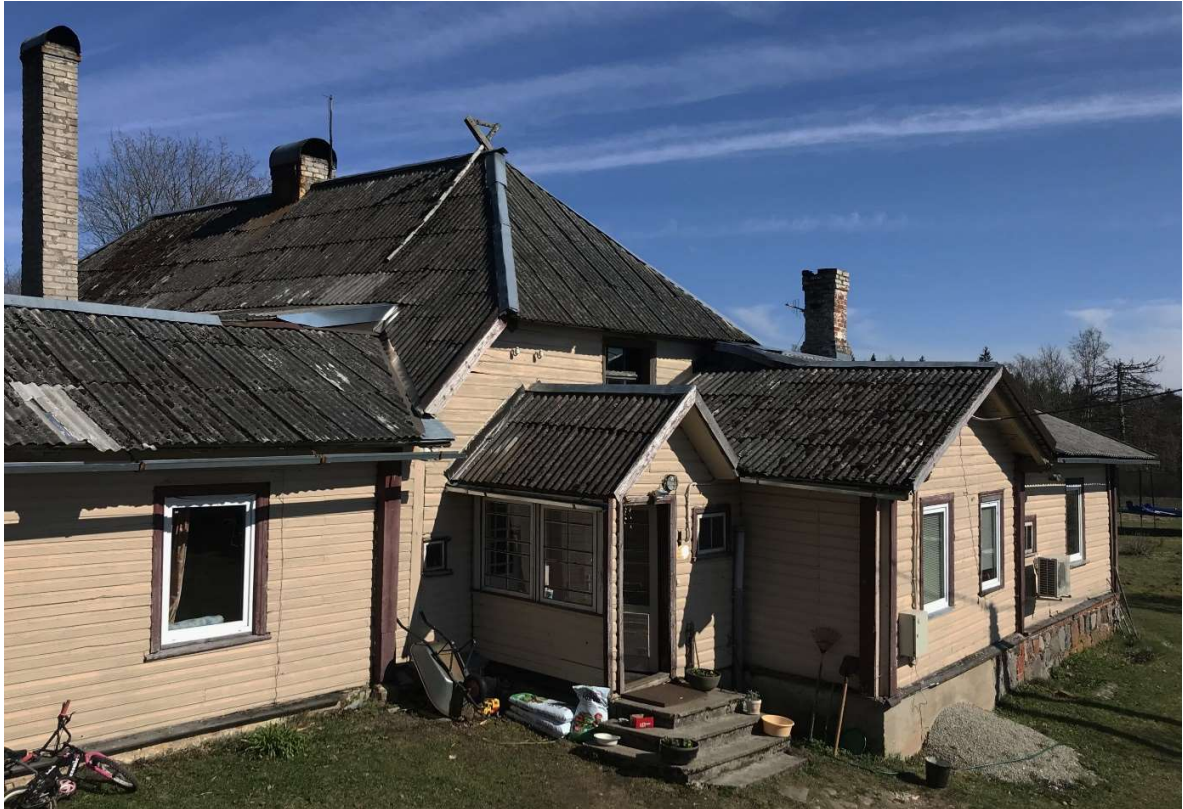
Hoonel on ilmselt vene ajal paigaldatud eterniit katus. (ill 17) Katusekate on üldiselt vettpidav, kuid suurte tuultega võib saada kahjustatud. Tihti tuleb teha väikseid parandustöid. Seinal ja laes on näha läbijooksu kohti.

Illustratsioon 17 Katuse seisukord

Minu arvates kogu hoonele sobiks ajaloolises mõõdus valtsplekk. Praegu kasutatakse ajalooliste hoonete valtsplekk-katusel tavaliselt u 71 × 125 cm suuruseid värvitud ja tsingitud terasplekktahvleid, mis on tehases juba eelnevalt värvitud.

Plekk-katte alla tuleb paigaldada tihedam roovlaudis. Katusetööde ajal kindlasti vaadata üle katust kandva konstruktsiooni ja korstnate seisukord.<sup>33</sup>

Soovitav on paigaldada aluskatet, et juhtida ära plekkpinna alla tekkiv kondentvesi. Kuna pööning on soojustamata, ehk külma pööning, siis võib kasutada mittehingavat aluskatet.<sup>33</sup>

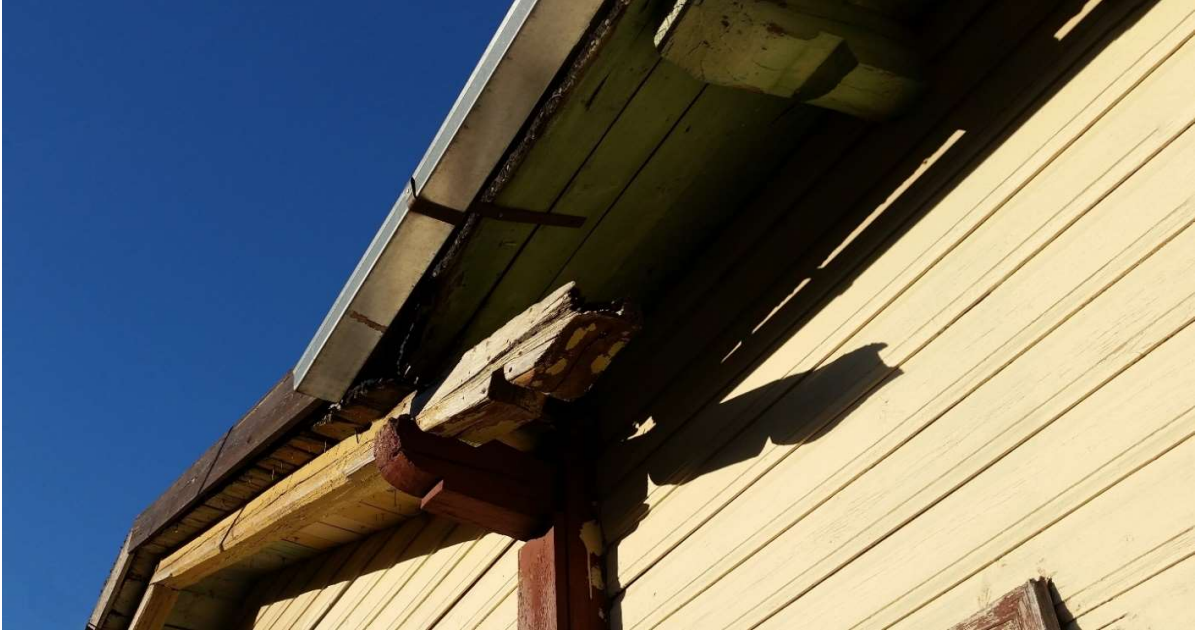
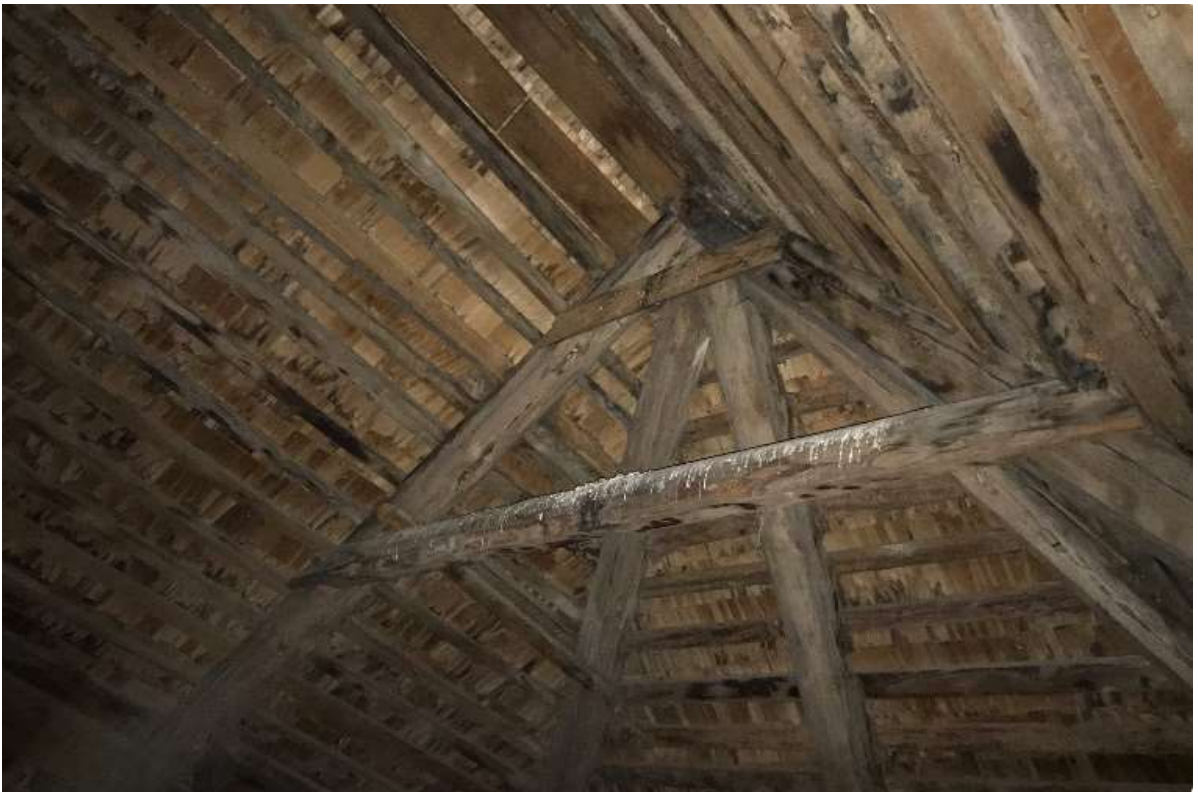
Väljaspoolt on sarikad mõnedes kohtades kannatada saanud. Pööningul katuse konstruktsioon on üldiselt heas korras, sarikad on terved, aga mõnedes kohtades näha pehkinud kohti. (ill 18)

Kui uurida ajaloolised fotod, siis hoone ehitusaegse osa ja veranda katus on olnud puitlaast katus. 1954-nda aasta inventariseerimisjoonisel on seda mainitud. Üleval pööningul käies selgus, et puitlaast katusekate on eterniidi all alles. (ill 18)

Illustratsioon 18 Katuse konstruktsiooni seisukord (sarikas ja pööning)

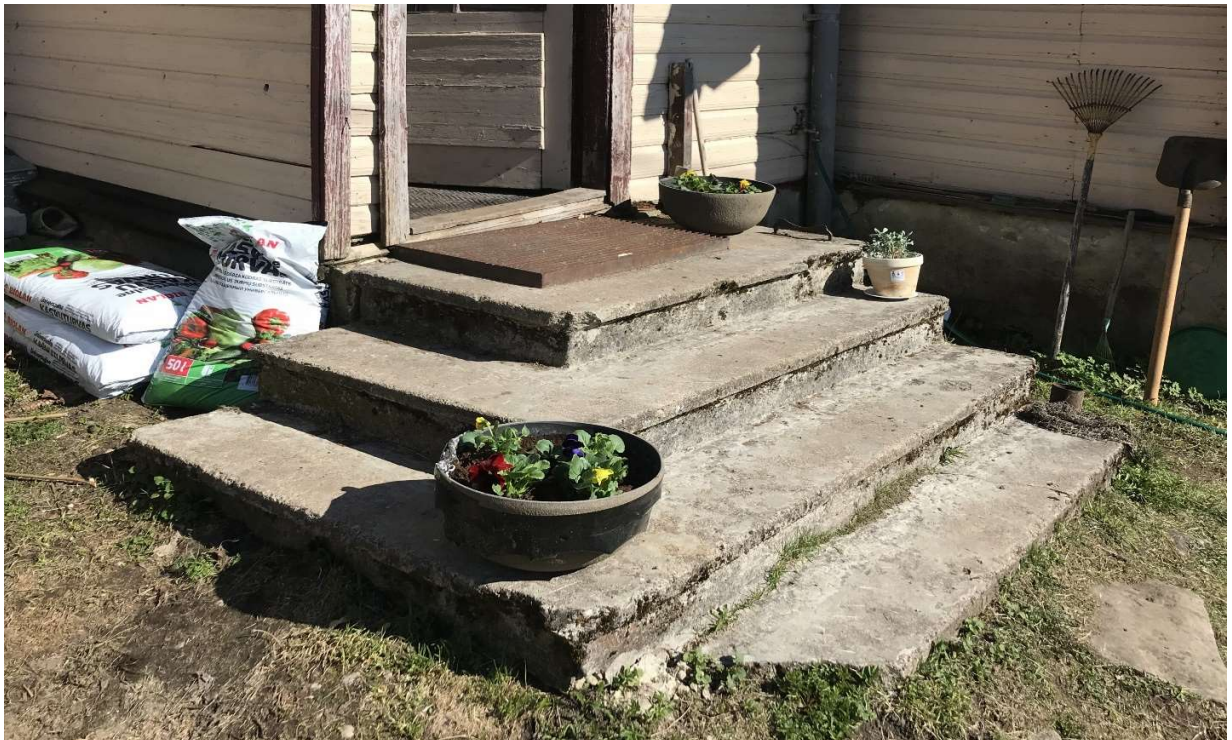
Peasissepääsu trepp on valatud betoontrepp ja arvatavasti säilinud originaal. Astmed on osades kohtades pragunenud, murdunud, samuti sammaldunud. (ill 19)

Illustratsioon 19 Peasissepääsu trepp

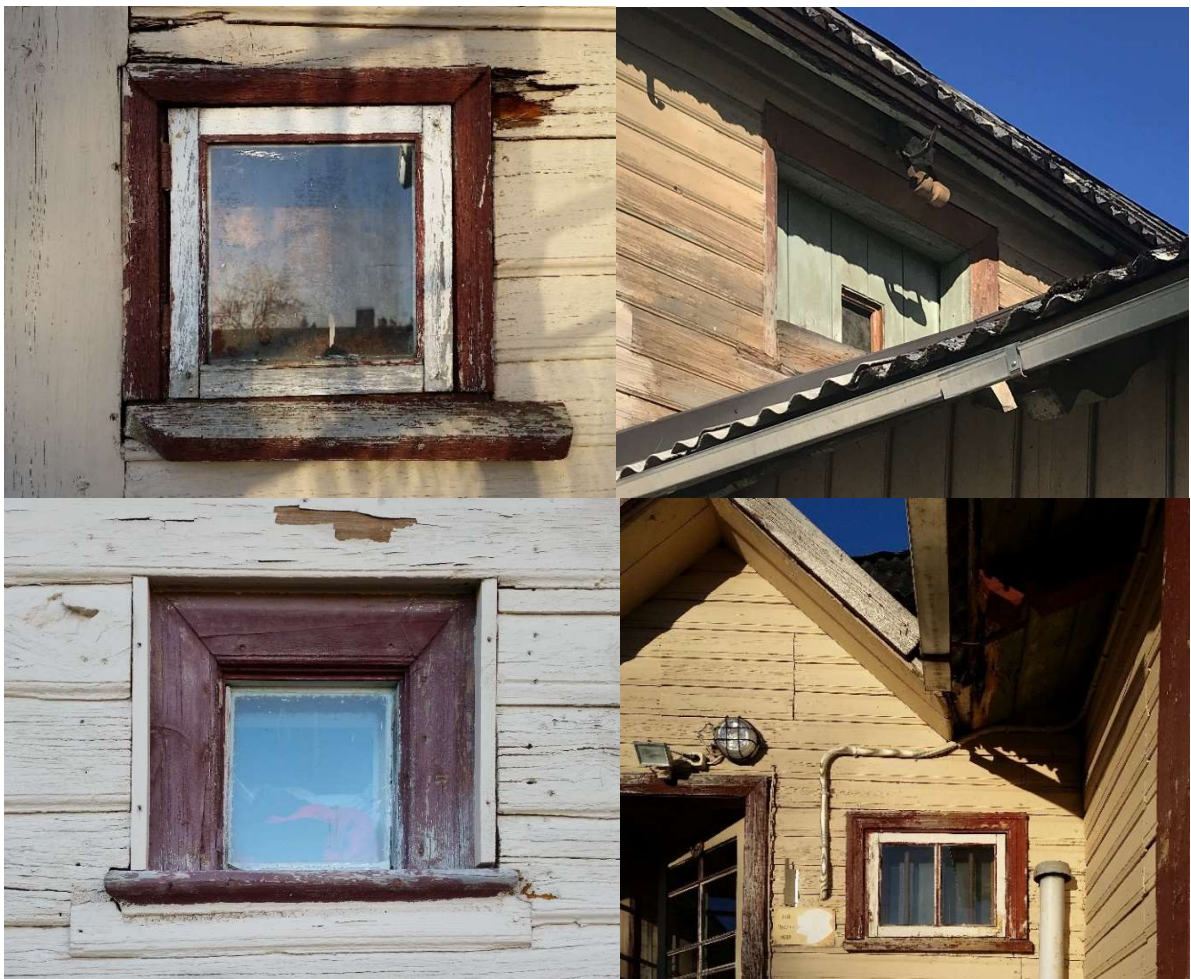
Originaalaknaid on säilinud vähe. Üldiselt just need aknad, mis olid teisejärgulised, ehk kõige pisemad aknad ja pööningu aken. (ill 20) Nende originaalhinged ja lengid on üle värvitud sama värviga nagu aknaraamid.

Illustratsioon 20 Säilinud originaalaknad ja uksed

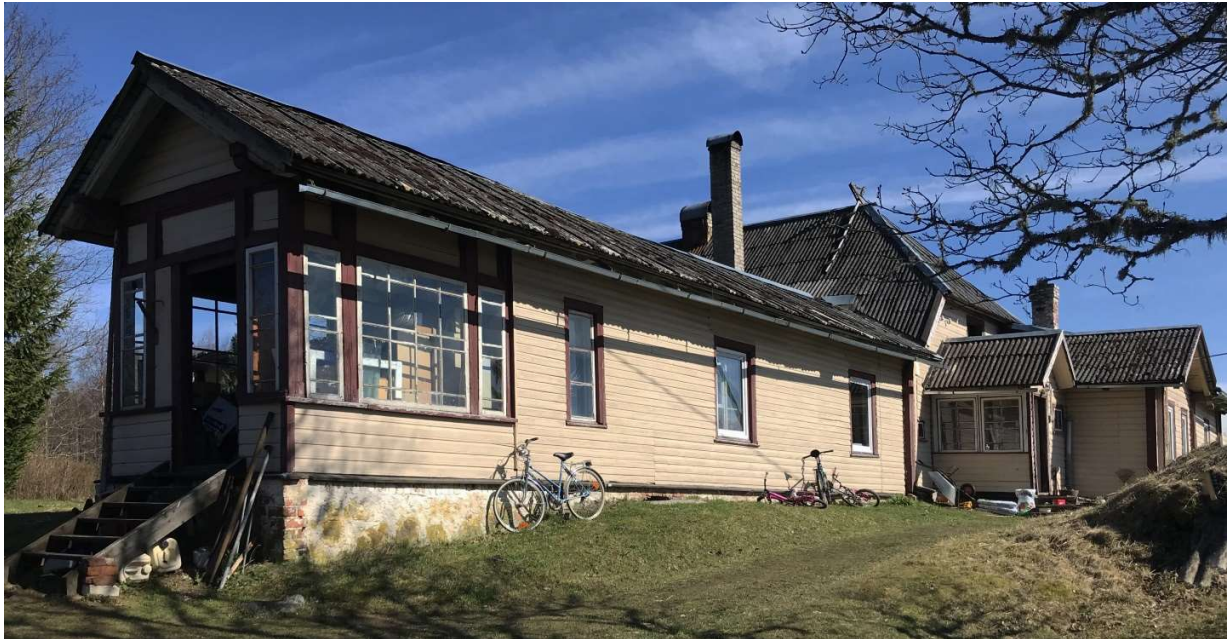
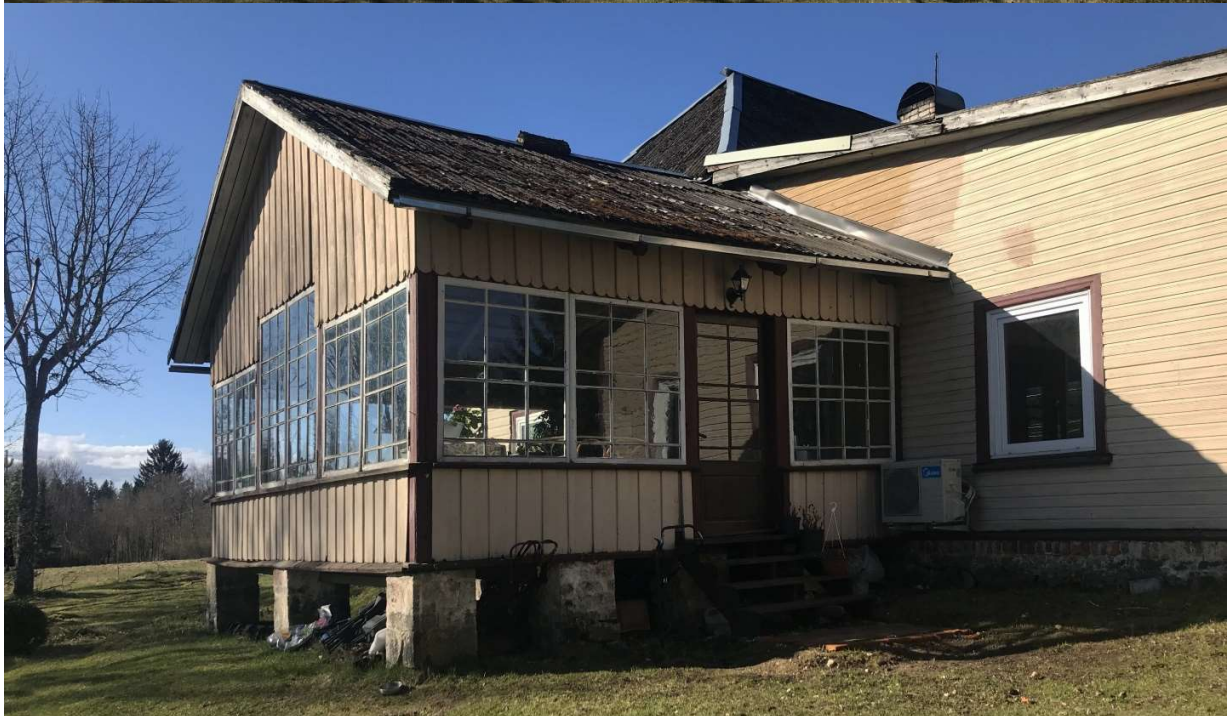
Paljud aknaavad on tehtud suuremaks ja suurem osa puitaknaid on vahetatud plastikakende vastu. Klaasosade aknad, tuulekodadel ja verandal on G. Särekanno sõnul väljavahetatud 60-ndatel aastatel, aga on säilitatud esialgne akende jaotus, välja arvatud veranda üks kül. Värv on kulunud. Klaasikitt on murenenud ja paljudes kohtades pudenenud. (ill 21).

Illustratsioon 21 Aknad ja ukсед pikal tuulekojal ja verandal

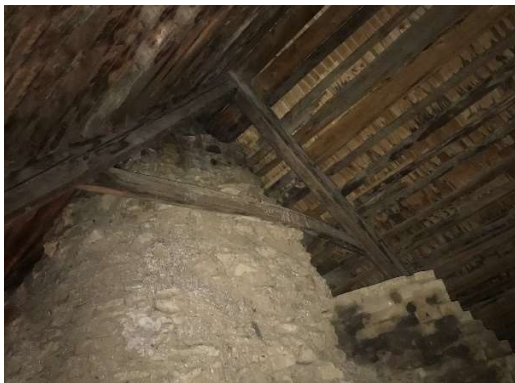
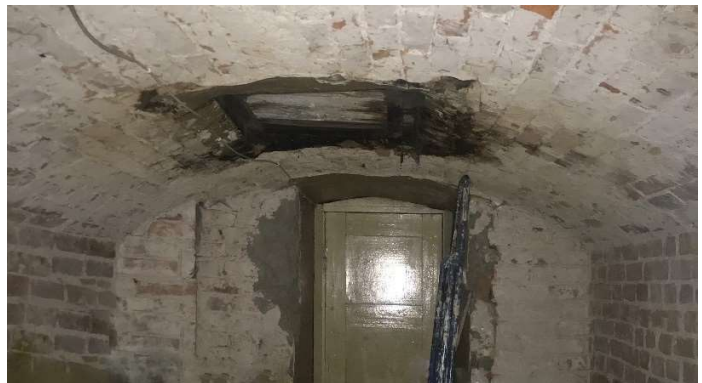
Mantelkorsten on laotud paekivist, seest vooderdatud heleda tellisega. Ta on üllatavalt hästi säilinud. Tänapäeval ei kasutata seda enam samal eesmärgil nagu 19 saj. lõpus ja 20 saj. alguses. Enamusele korstnatest on paigaldatud kaitsvad plekkmütsid. Korstnad on parandatud, kuid vajavad lähiajal, näiteks katusetööde ajal, kontrollimist ja parandamist.

Illustratsioon 22 Mantelkorstna olukord pööningul ja 1 korrusel

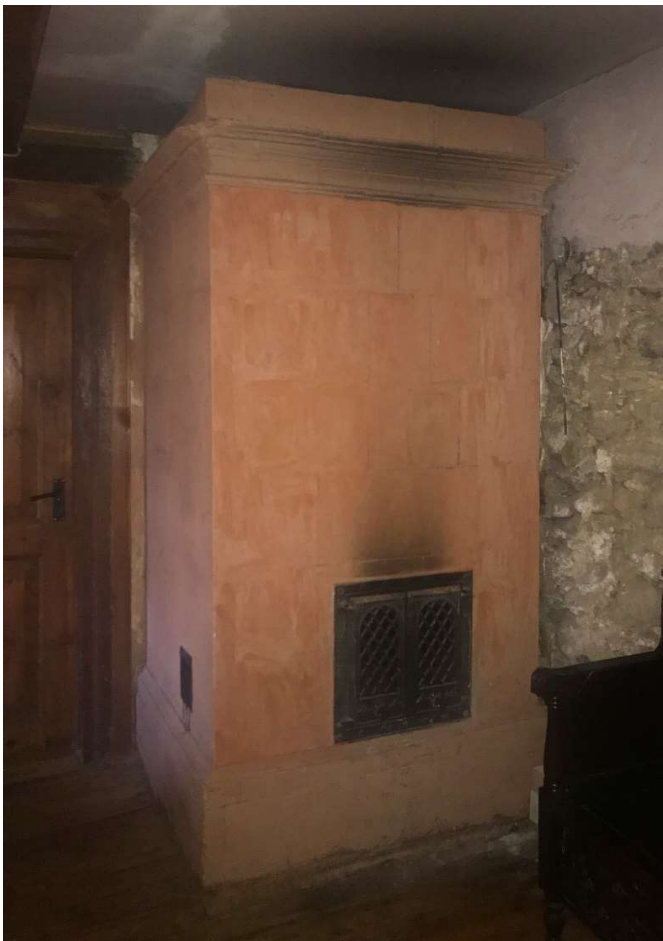
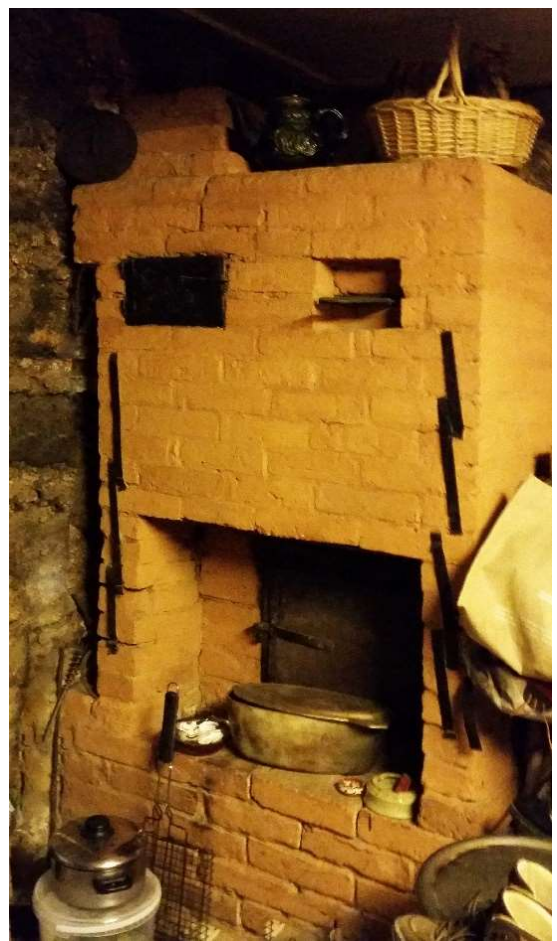
Maja kütmiseks praegu kasutatakse peamiselt õhksoojuspumpa ja pliiti. Muud ahjud kasutatakse harva, leivaahju ei kasutata. Enamuses on ahjud pigem kujunduselemendid. Õnneks on enamik säilinud esialgsel kujul.

Illustratsioon 23 Elutoa ahi ja leiva ahi (esikus)

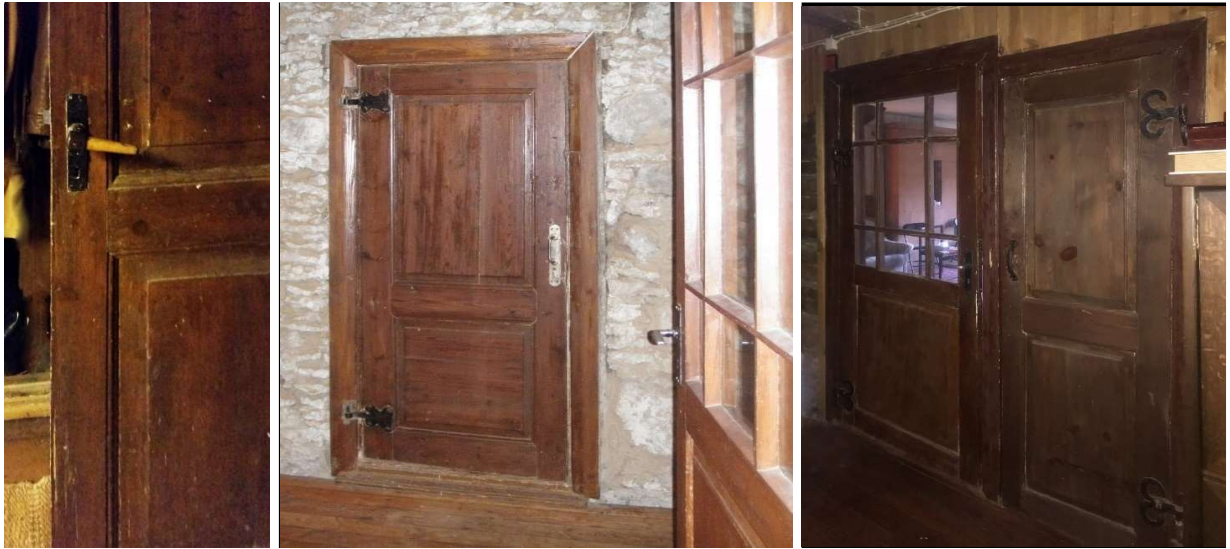
Hoone ehitusaegse osa massiivsed puidust siseuksed on hästi säilinud oma esialgsel kujul, isegi sepistatud hinged, ka lingid on mõningatel ustel säilinud. (ill 24) Uksed on enamasti uute omanike poolt restaureeritud. Uuemates osades on uksed erinevatest aegadest: ehitusaegsed, vene ajast ja ka hilisemad.

Illustratsioon 24 Säilinud ehitusaegne ukse link ja ehitusaegsed uksed

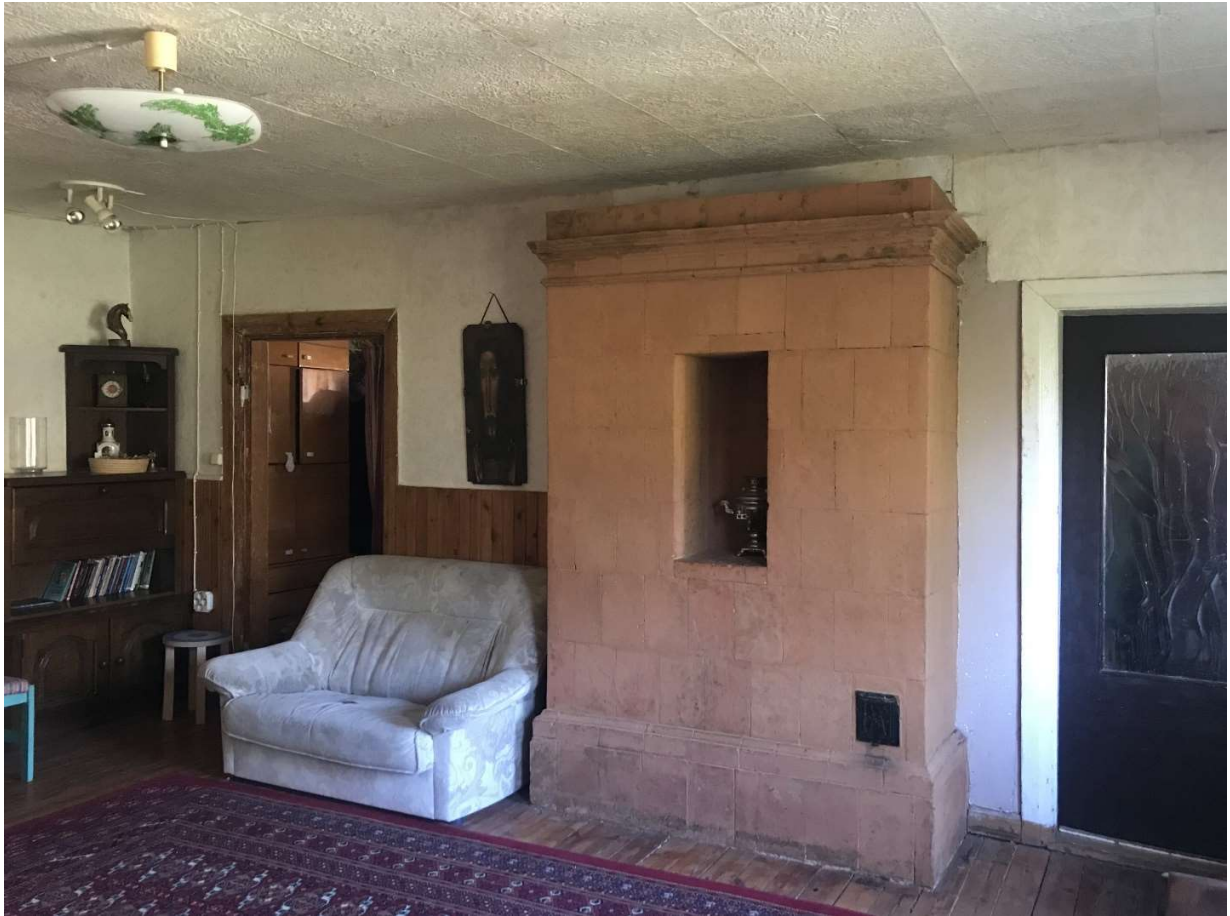
Illustratsioon 25 Teraapia tuba

Laetalad on näha ainult osades ruumides, 1837 aastal ehitatud osal. Nähtavad talad on esmasel vaatlusel heas seisukorras. Lagi on krohvitud ja kas valgeks värvitud või vooderdatud puiduga. Talad on viimistletud. Teraapia toas on ilmselt vene ajal laele kleebitud penoplastplaadid ja laelamp minu arvates rikuvad toa interjööri. (ill 25)
