# Lihula viinavabrik

Tiigi tee 1, Lihula linn, Lääneranna vald, Pärnu maakond

2020/2021 õppeaasta  
Arhitektuuri konserveerimise ja restaureerimise täiendkoolituse lõputöö

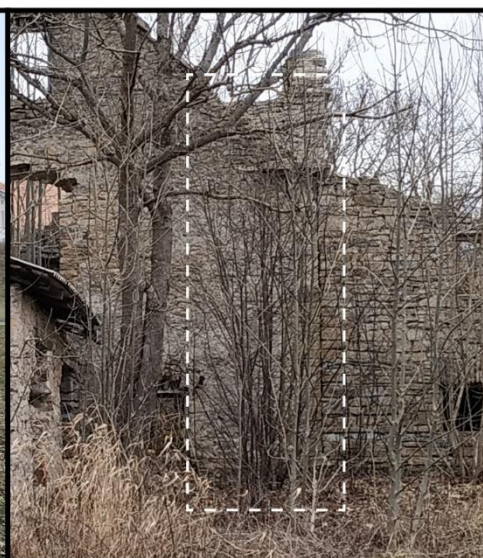
Foto 08 // Erinev müüri laotis peamahust.  
Autori foto, 2020 a.

Erinevad müürilaotised väärivad hoidmist, sest räägivad lugu pidevast muutumisest. Sellest tingituna on säilitamise ettepanek sarnane teistele osadele Lihula viinavabrikus. Kõigepealt tuleks viinavabriku territoorium korrastada ning sissevarisenud osad ära koristada. Seejärel tuleb teostada ehitise konstruktiivse osa uuring, mille alusel on võimalik selgeks teha, mida üldse saaks säilitada, mida mitte. Peale uuringut tuleb täiendavalt üle vaadata säilitamist vajaminevad elemendid ning vajadusel kohandada esialgseid ettepanekuid (vt. Foto 08 & vt. Lisa – Plaan 03;04;05).

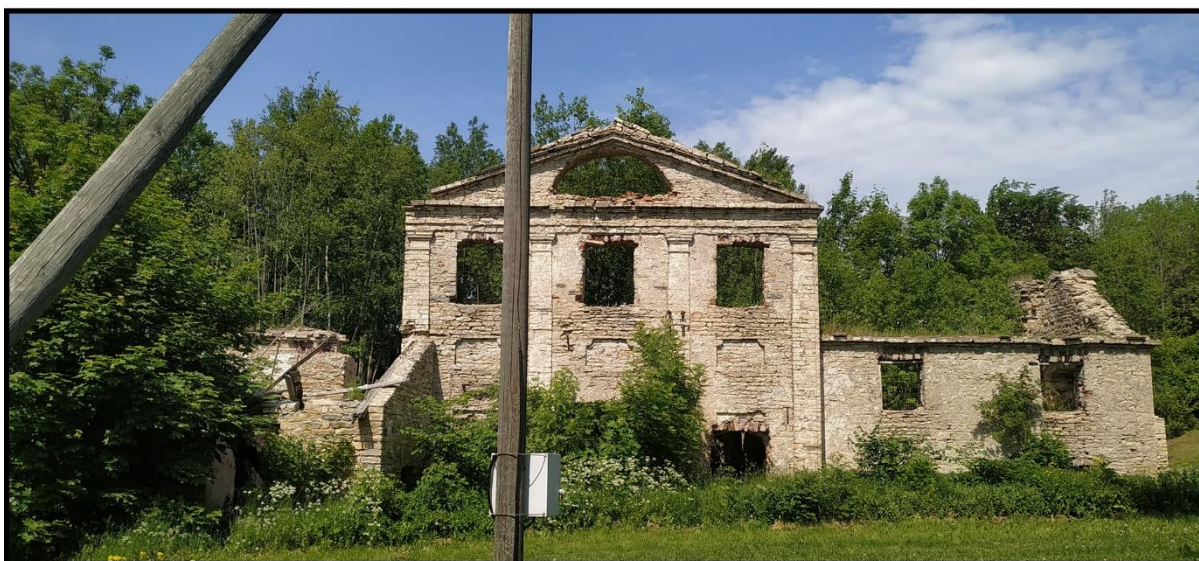
Frontoon ja pilastrid esifassaadil näitavad, et tegu pole olnud suvalise hoonega mõisa jaoks. Tõenäoline eesmärk on olnud näidata, et viina tootmine on olnud nendele äärmiselt oluline, mis tõttu selle kaunistamine detailidega täitis eesmärki, et seda esile tõsta (vt. Foto 09).

Foto 09 // Lihula viinavabriku esifassaadi frontooni ja nelja pilastriga.  
Autori foto, 2021 a.

Frontoon koos pilastritega väärib säilitamist. Sellest tingituna on säilitamise ettepanek sarnane teistele osadele Lihula viinavabrikus. Peale koristamist tuleb teostada ehitise konstruktiivse osa uuring, mille alusel on võimalik selgeks teha, millises ulatuses oleks võimalik säilitada frontooni ning pilastreid. Välisel vaatlusel on järeldatav, et suur osa tänasest olukorrast on konserveeritav. Lisaks on oluline, et peale korrastamist saaks frontoonipealne osa kaetud ilmastiku eest. Võib osutuuda ka vajalikuks vasturaskuse tekitamine, et mõni lahtisem osa ära ei kukuks. Võimalus on lahtised osad üldse maha tõsta ning seejärel korrektsemalt kinnitada. Ilmastiku kaitseks võib mõelda kergema katuse ehitamisele või äärmisel juhul pleki panemisele. Peale uuringut vajadusel kohandada esialgseid ettepanekuid (vt. Foto 09).

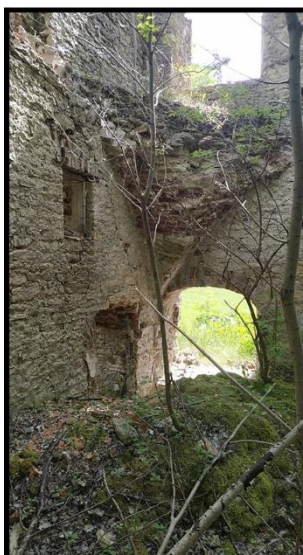
Peauksest sisenemisel jõuab nii-öelda eesruumi, kus on säilmed endisest võlvlaest. Tervikuna näitab see viinavabriku püüdu saavutada suursugune ilme sisenemisel – tegemist on justkui esindusliku elemendiga. Ruum on tavapärasest kõrgem ning tänases seisus on veel isegi punasest tellisest laotud korsten veel olemas, seda küll poolenisti lagunenuks. On ebatõenäoline, et see korsten oleks kunagi olnud viinavabriku ajalooline korsten, pigem on tegu nõukogude perioodi sekkumisega. Pinnas on prahi tõttu oluliselt tõusnud, sest nii katus kui ka võlvlagi on eesruumi sisse varisenud. Põhja poole jääv ruum on ka oluliselt madalamal kui eesruum. Ülesmõõdistuse lõikelt on kõrguslikud vahekorrad paremini loetavad. Võlvlae kandenuurki tasub hoida ning on üleüldises mõttes väärt säilitamist (vt. Foto 11 & Lõige 02).

Foto 11 // Võlvilae kandeturk  
Autori foto, 2021 a.

Völvlael tuleksid lahtised kivid eemaldada ning probleemsemad vuugikohad täita ning vajadusel mõni kriitilisem koht eristatavalt plommida. Kindlasti tuleks kõigele eelnevalt teha kindlaks konstruktiivne seisukord viinavabrikule kui ka koristada völvlae ruum, et täpsemalt

selgeks teha, mis olukord tegelikkuses on. Varasema mõõdistuse alusel võib järeldada – seda ka siis lõikeliselt vaadates –, et võlvlae põrand on oluliselt madalamal. Peale prahi eemaldamist võib välja tulla ka tegelik põrand materjal. Hetkel on tegemist suure hunnikuga, mis on tõenäoliselt sissevarisenud lae jäänused (vt. Foto 11;15;34).

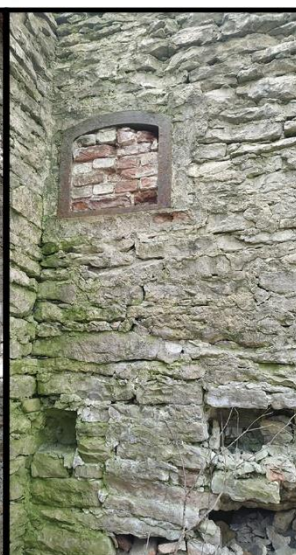
Foto 13 // Ahi  
Autori foto, 2021 a.

Detailid puhastada ning konserveerida. Sõltuvalt uuest funktsioonist või tehnilisest seisukorrast võib neid vajadusel ka eemaldada (vt. Foto 06;13;26).

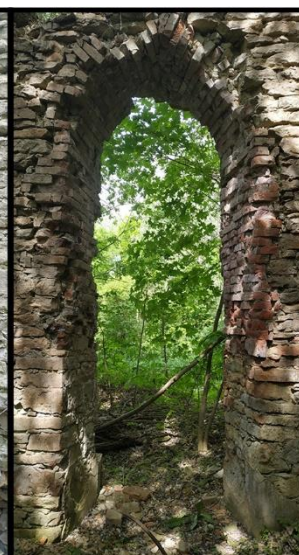
Interjääris on ka ilmekas lansettakna osa, mis on olnud siseruumis ning varasematelt eksterjööri piltidelt mitteloetav (vt. Foto 14). Võib järeldada, et paralleelselt lansettakna kõrval oli veel teine samasugune, kuid ülesmõõdistuse materjal viitab teistsugusele olukorrale (vt.

Foto 14 // Lansettaken  
Autori foto, 2021 a.

Lansettakent ümbritsev ruum tuleks esialgu prahist ära koristada ning seejärel teostada ehitise konstruktiivne uuring, mis võimaldaks täpsemini öelda, kas lansettaken on võimalik säilitada või mitte. Lansettaken sh. ka muud vareme osad tuleks ära puhastada lahtisest osadest, mõni kriitilisem koht ära täita või isegi vajadusel eristatavalt plommida (vt. Foto 14 & vt Lisa 1 – Vaade 03).

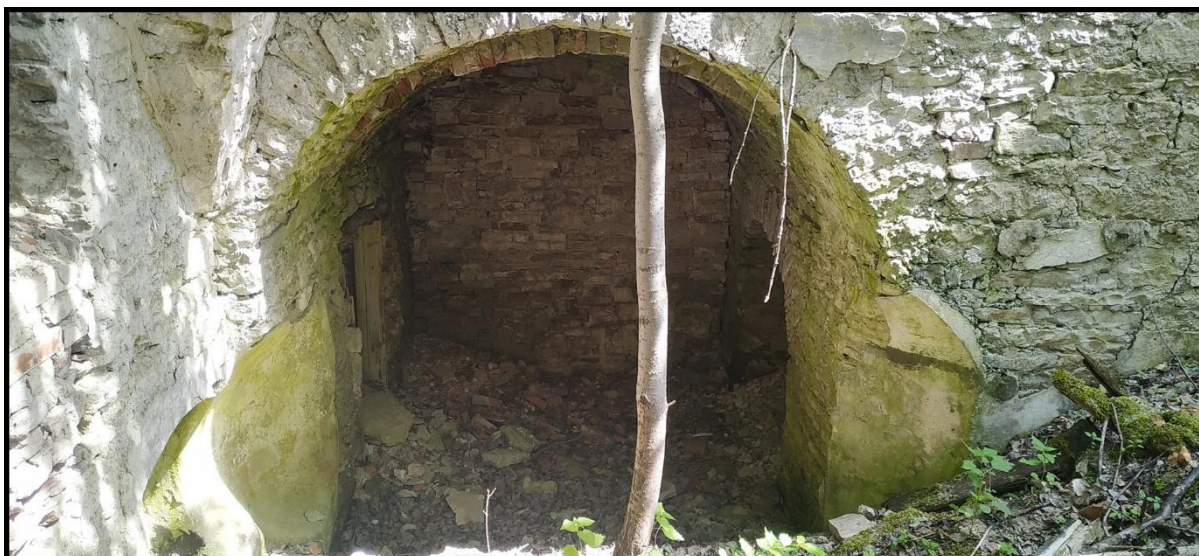
Foto 16 // Vaade eesruumist idatiiva sissepääsule, mis on suuresti sisse varisenud ja kinni müüritud. Viide 19. saj teise poole silindervõlvlaele. Autori foto, 2021 a.

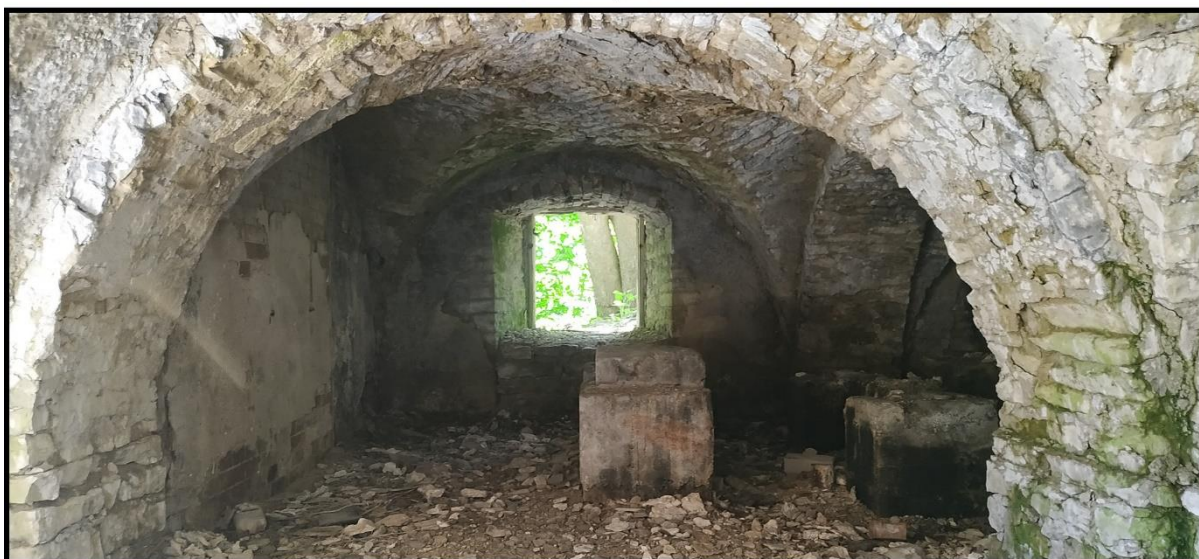
Foto 18 // Vaade Lihula ristvõlvkeldris. Paremäl on märgata "sokli" ladumist. Vasakule jääb parasiitosa nr. 1. Võimalik õlleköögi osa. Autori foto, 2021 a.

Völvkelder tuleks esialgu prahist ära koristada. Seejärel teha kindlaks konstruktiivne seisukord. Tõenäoliselt tuleks tervikuna puhastada lahtised vuugid ning probleemsemad kohad eristatavalt ära plommida. Lisaks võib osutada vajalikuks völvlage toetada, kui peaks tekkima soov lahe kohal olev ruum ligipääsetavaks teha (vt. Foto 17;18;19;23;26;37 & Plaan 01 & vt Lisa 1 – Plaan 03).

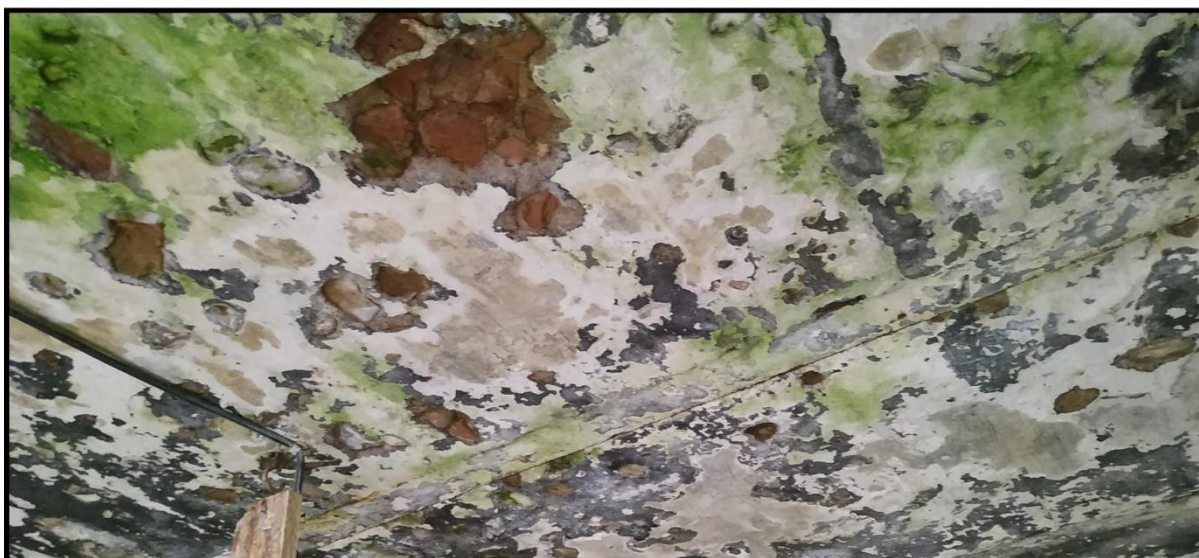
Lõunapoolses osas on sissevarisenud katusega esimene parasiit osa. Ei ole täpselt teada, millal antud osa on juurde ehitatud. Sellegipoolest on loetav, et karniis jookseb esimese parasiitosa siseruumist läbi. Lisaks on märgata ka betoontreppi, mille kaudu pääses võlvlagede kohal olevasse ruumi. Nii erinev müüri-laotis, trepp kui ka karniisi jooks siseruumis viitavad hilisemale juurdeehitusele. Tähelepanuväärne detail on poolik pilaster, mis on esifassaadil ning lõpeb esimese parasiitosa seinaga ära. Müüride seisukord see-eest on pigem hea (vt Foto 07 & Plaan 01). Väliselt on eristatav erinev materjalikasutus, mis on loetav eelkõige paekivi plokkide suuruselt. Siseruumis jällegi on täheldada, et võlvkeldri üks ots on ulatunud esimese parasiitosa siseruumi, kus on märgata võlvlae kaari. Siseruumis on ka huvitav tähelepanek lae osas, kus on kasutatud betoonlage, mis toetub metalltaladele – võimalik, et tegu on raudteerelssidega. Viimane tähendaks, et tõenäoliselt oleks tegu pigem tsaariaegse leiutisega. Sarnast metalli on ka märgata tulles eesruumist võlvkeldrisse (vt. Foto 17;20).

Foto 20 // Parasitosa nr. 1 siseruumi lagi. Metalltalad, betoon ja tellised.  
Autori foto, 2021 a.

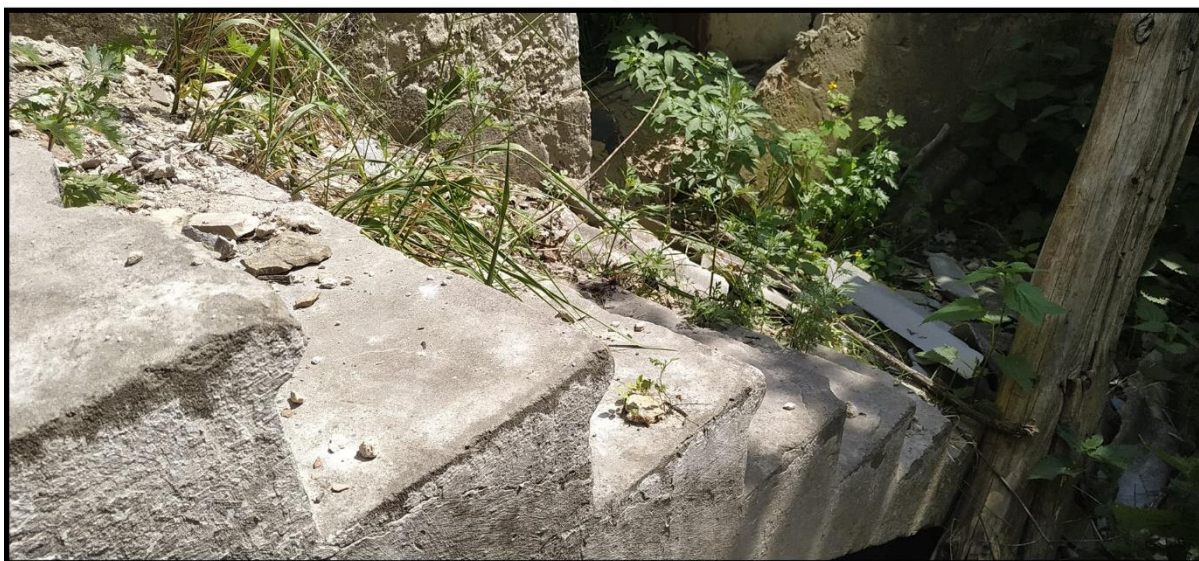
Foto 24 // Lähivaade Parasiitosa nr. 1 betoonist sisetrepile.  
Autori foto, 2021 a.

Esimene parasiitosa on täiel määral võimalik säilitada. Lagunenud betoontrepp tuleks eemaldada ning vajadusel pääseda teisele korrusele tuleks ehitada lagunenu trepi asemele kergkonstruktsioonist trepp. Sarnaselt teistele osadele tuleks plats ära koristada, teostada ehituslik uuring ning seejärel vajaduselt uus otsus langetada, kuidas antud osa käsitleda (vt. Foto 24 & vt Lisa nr. 1 – Plaan 03;04).

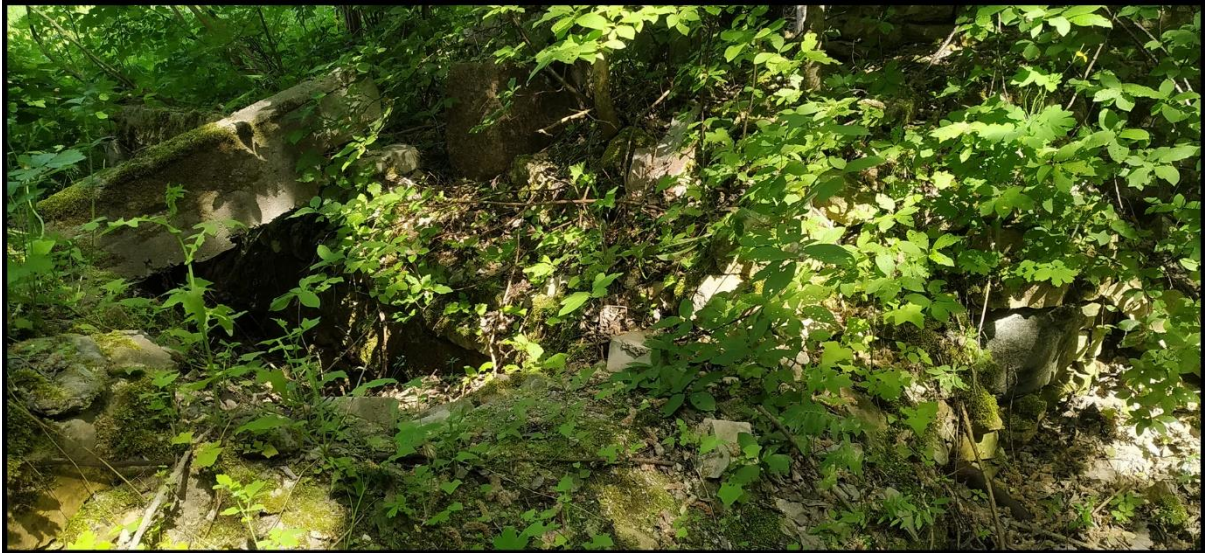
Foto 25 // Vaade kokkuvarisenud Parasiitosa nr. 4  
Autori foto, 2021 a.

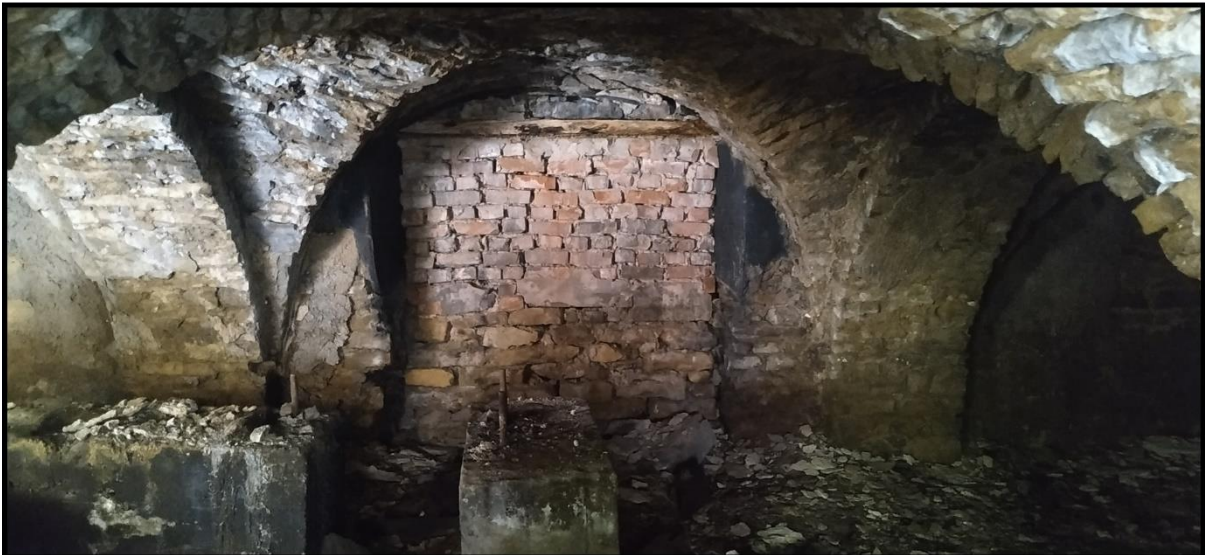
Foto 26 // Vaade ristvõlveldris Parasiitosa nr. 5 kinnimüritud avale.  
Autori foto, 2021 a.

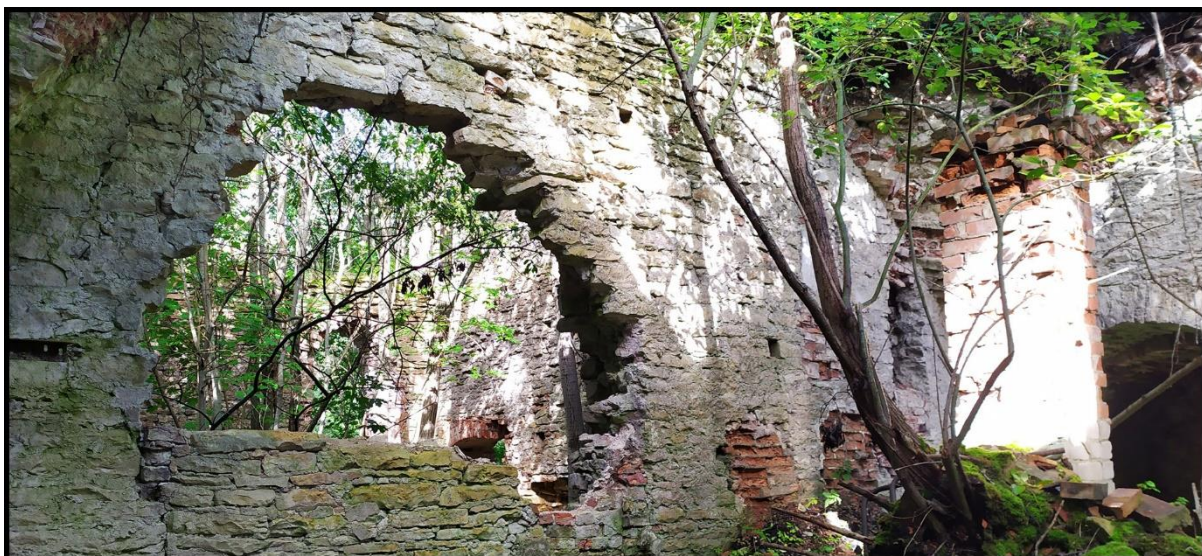
Foto 34 // Vaade eesruumist tagaruumi augule.  
Autori foto, 2021 a.

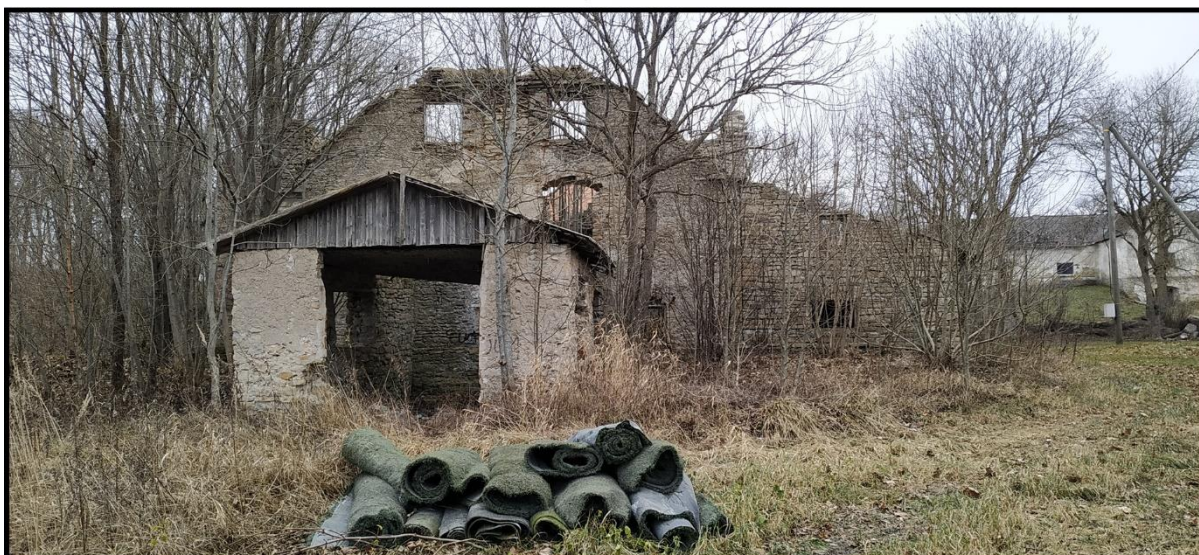
Antud hooneosa puhul on arvata tegu olla nõukogudeaegse juurdeehitusega. Müüri-laotis on erinev, detailid on erinevad kui ka katus ei ole põlengus niivõrd kannatada saanud. Lisaks on märgata põhistruktuuri müüri kinniladumisi, mis viiks muidu keldrisse, kui ka seda, et viies parasiitosa on täiesti ära vajunud originaalstruktuurist (vt Foto 38;27;26; & Plaan 01).

Seisukord on pigem rahuldav, kuid see-eest ei ole tegu väga väärtusliku osaga. Võimalusel tasub seda kindlasti hoida, kui ühe perioodi märkena, kuid otseselt viinavabriku uue funktsiooni põhjendamisel, ei pea seda osa ilmtingimata säilitama.

Foto 38 // Vaade läänest. Eespool on Parasiitosa nr. 5  
Autori pilt, 2020 a.

Võib säilitada, kuid eelkõige tuleks lähtuda ohutusest. Sarnaselt teistele osadele tuleks plats ära koristada, teostada ehituslik uuring ning seejärel vajaduselt uus otsus langetada, kuidas antud osa käsitleda (vt. Plaan 01).

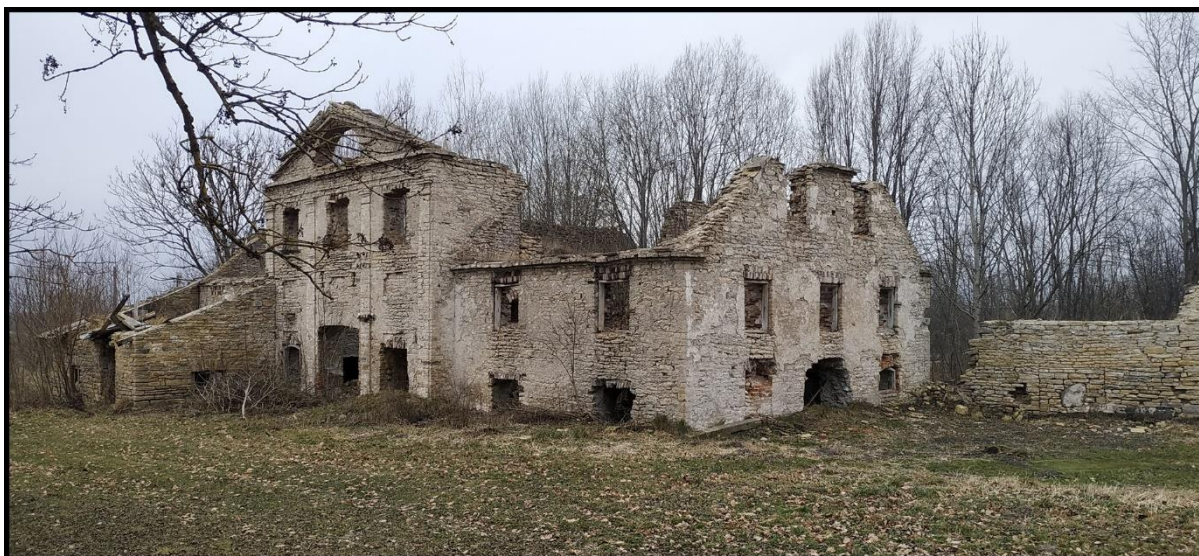
Karniisid kulgevad välisfassaadis ning on veel tänases vareme situatsioonis veel loetavad (vt. Foto 40;41;09;03). Mõningad kohad on küll lagunenuks, ent suures pildis ei ole olukord niivõrd halb võrreldes muude viinavabriku osadega. Lõunapoolse parasiitmahu puhul on täheldada, kuidas juurdeehitus on ehitatud karniisi ette, mis tähendab, et karniis oli jooksnuks läbi siseruumi.

Foto 40 // Vaade kagust  
Autori foto, 2020 a.

Karniise käsitleda samamoodi nagu frontooni (vt. Foto 40).

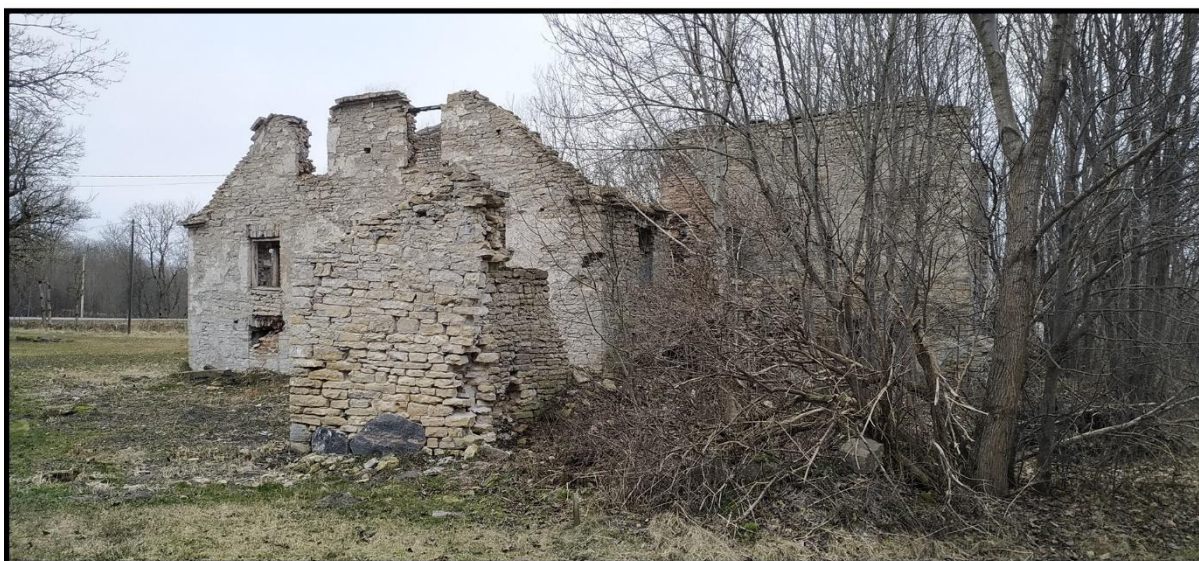
Läänepoolses osas on säilinud üks parasiitosa nurgast. Kõik muu varasemalt mõõdetud struktuur on hävinenud. Ainult mõningatest kohtadest on müüride asukohad loetavad. Võib väita, et tegu on hilisema juurdeehitusega, mida toetab nii müüri-laotis, kui ka teatud ebaproportsionaalsus originaalsest kehast. Säilinud müürijupp on küll alles, kuid üldises pildis on seisukord kehv (vt Foto 42;39;31 & Plaan 01).

Foto 42 // Vaade läänest Parasiitosale nr. 2  
Autori foto, 2020 a.

Lähtuvalt seisukorrast võib säilinud müüriosa säilitada, kuid potentsiaalse uue funktsiooni ilmnemisel ei ole see vajalik. Sarnaselt teistele osadele tuleks plats ära koristada, teostada ehituslik uuring ning seejärel vajaduselt uus otsus langetada, kuidas antud osa käsitleda (vt. Plaan 01).
