**Putkaste mõisa tall-tõllakuur tehnilise seisukorra hinnang,
ettepanekud säilitamiseks ja restaureerimiseks**

Putkaste küla, Hiiumaa vald

2020/2021 õppeaasta
Arhitektuuri konserveerimise ja restaureerimise täiendkoolituse lõputöö

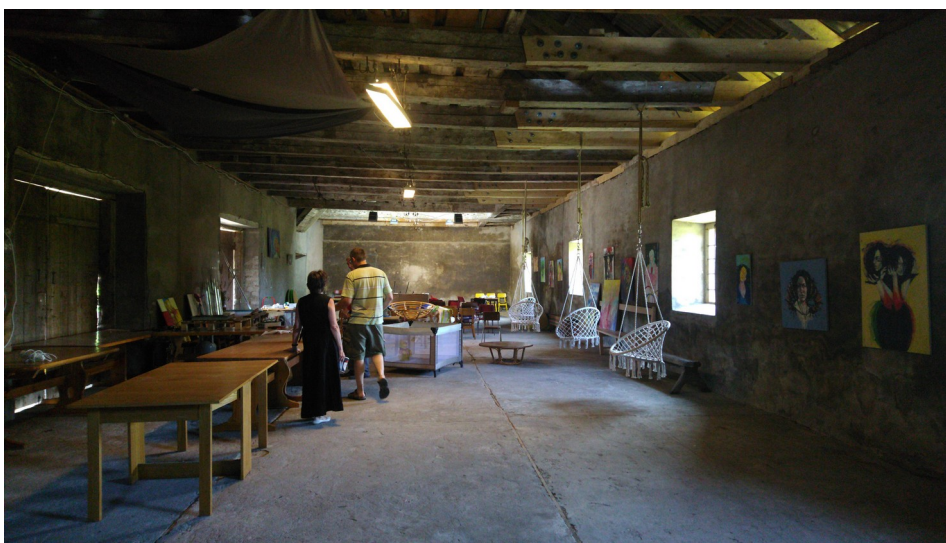
Pilt 27: Tall-tõllakuur sisevaade. Allikas: mõisaomaniku foto, 2019.

Üldiselt on laetalad praegu heas seisukorras. Osades talades oli aastate jooksul tekkinud niiskuskahjustused, nüüdseks taladest on kahjustusega osad välja vahetatud ning uued lõigud on jätkudega ühendatud vana esialgsete puidust talade külge. Kahjustuste parandustööd vajavad üle vaatamist ning ülehindamist, kuna nendes on võinud toimuda mõnevõrra vajumisi liitekohtades.

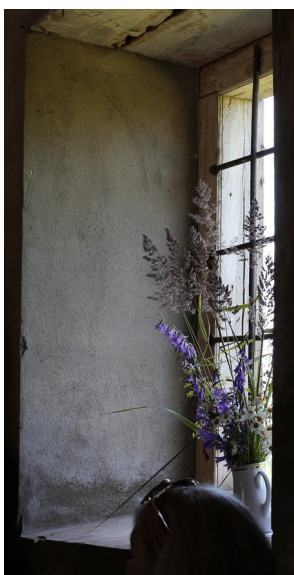
Pilt 28: Aknaraamid.
Mõisaomaniku foto, 2019

Raamid on kohati halvas seisukorras; esineb vee kahustusi ja putukate kahjustusi. Raamid on nihkunud paigast ära müüris olevates aknaavades ja raamides on nurkades liitekohtadele praod tekkinud. Selleks, et raamidesse aknad sisse panna tuleb need esmalt uuesti õigele kohale fikseerida ja korda teha. Seestpoolt on aknapõsed ja aknalauad kivist ja seetõttu ei esine nendes puidule iseloomulikke kahjustusi (Pilt 28).

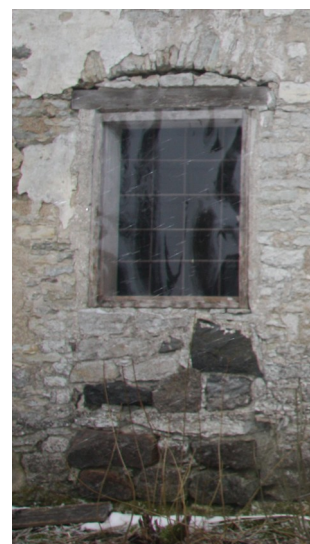
Pilt 29: Aken tall-tõllakuuri tagaküljel. Mõisaomaniku foto, 2021.

Hoone tagaseinal vasakpoolseim aken on algselt olnud uks, mis on hiljem aknaks ümber ehitatud, ukse avaus on täidetud pae- ja maakividega mis viitab sellele, et ukse avaus oli arvatavasti juba enne nõukogudeaega ümber ehitatud aknaks. Hilisemast ümberehitusest tulenevalt selle aknaava puidust raam

erineb teiste akende raamist ja ei ole hoone originaal detail ning ei oma seetõttu sarnast ajaloolist väärtust võrreldes teiste akendega.

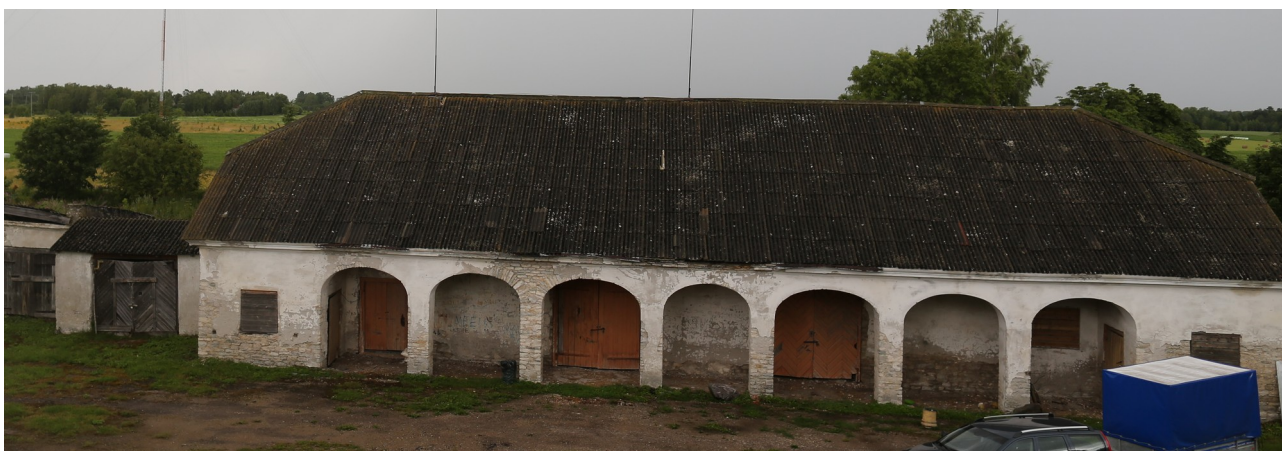
Pilt 30: Tall-tõllakuuri uksed. Allikas: mõisaomaniku fotokogu.

Hoonel on hetkel esiküljel viis ust millest originaal on ainult parempoolne suurtest ustest (kalasaba mustriaga). Uksed ei ole väga halvas seisukorras, kuna ei ole otsese vihmajärgi käes. Kõige vasakpoolsem uks esiküljel erineb teistest ustest, on palju väiksem ja jätab mulje, nagu oleks see ümber ehitatud aknast (pilt 30).

Ukseraamid on alt niiskuskahjustustega ning see on ka põhjustanud raamide ja uste allapoole vajumist. Raamid tuleks alumised niiskuskahjustusega osad taastada.

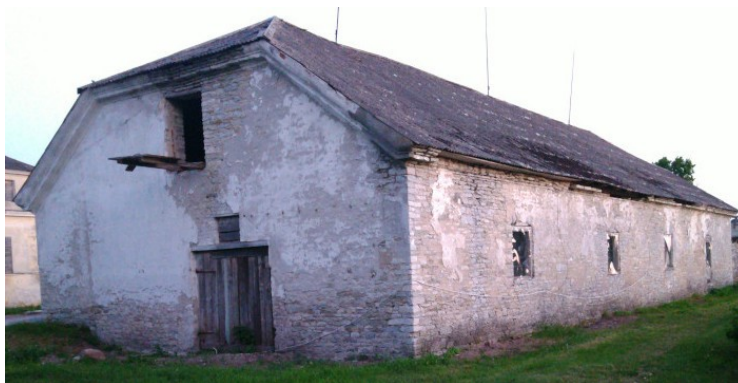
Pilt 31: tall-tõllakuuri parempoolne ning tagumine kül. Allikas: mõisaomaniku foto, 2021.

Hoone parempoolsel otsal on samuti suur topeltuks ja selle kohal väike aken, kuid need on hiljem nõukogude ajal juurde või ümber ehitatud, millest tuleneb, et ukse ja akna koht müüris on valgetest silikaattelistest laotud. Hiljem nõukogude ajal juurde ehitatud uksele ja aknale puudub ajalooline väärtus. Otsaseina uks on halvas seisukorras.

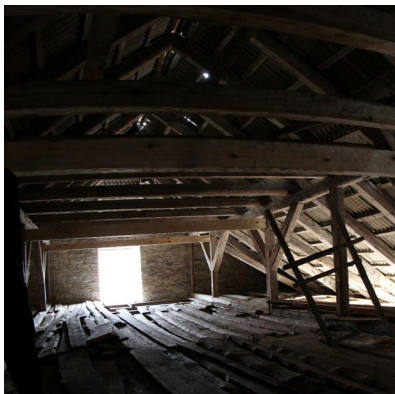
Pilt 38: Katusealune parem külg.

Katusealune tugikonstruktsioon ja sarikad on momendil üldjoontes piisavalt heas seisukorras, suuremad niiskuskahjustused puuduvad. Kuigi tugikonstruktsioonides esineb vajumisi suuremaid probleemkohti ei ole, ning taastamine oleks võimalik teostades tugikonstruktsiooni osas vajumiste eemaldamise, loodimise ja vahetalade uuesti paigutamise viisil. Laetalade parandustöödega seoses on välja vahetatud ka niiskuskahjustusega sarikad.

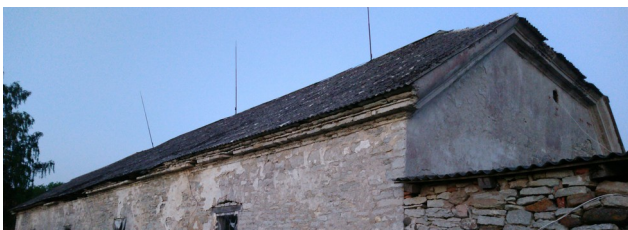
Pilt 40: Katus tagumine ja vasakpoolne külg.

Hoone esialgne kivikatus on hetkel asendatud eterniidiga. Hetkel olemasolev katusekate eterniit on amortiseerunud ning ei pea vett enam piisavalt, esineb lekkeid ning katuse veepidavus vajab korda tegemist.

Ümber maja serva katuse räästa kohal olevad karniisid on saanud kahjustada, ning kohati on lõigud puudu.

Hoonel peaks säilima originaalne katusekaju. Katusekatte vahetamisel tuleks taas ehitada originaalile sarnane kivikatus. Lisaks säilitada originaalse kujuga karniisid ja taastada puuduvad lõigud. Katuse taastamiseks on koostatud projekt 2014. aastal.
