KREENHOLMI JUHTKONNA VANA HOONE

Ajalooline ülevaade, seisukorra hinnang
ja säilitamise ettepanekud

Joala tn 17, Narva linn, Ida-Viru maakond

2020/2021 õppeaasta
Arhitektuuri konserveerimise ja restaureerimise täiendkoolituse lõputöö

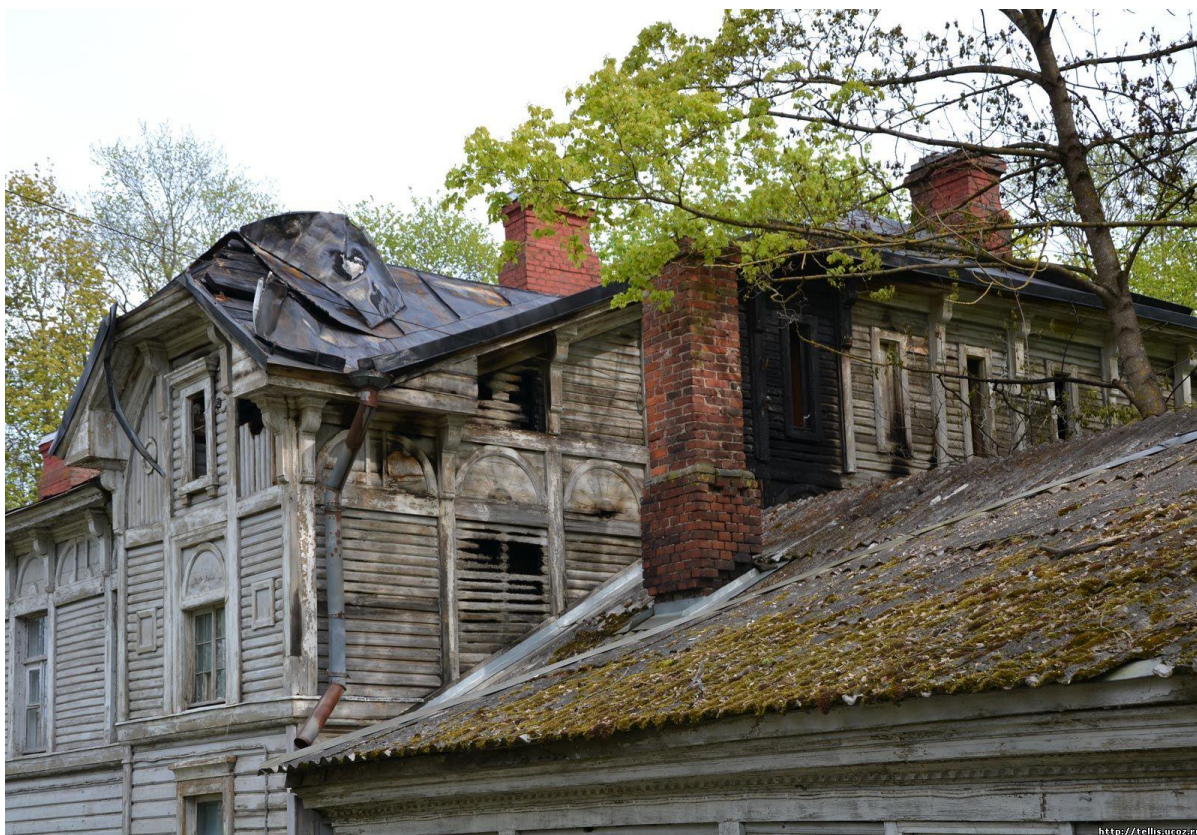
18.05.2015 majas toimus tulekahju (ill 12). Tulekahju põhjuseks oli süütamine. Maja peaosas tulekahju kohas on tugevasti kannatanud. Suured kahjustused tulid ka veega kustutamise tõttu. Tänapäevaks on hävinud katusekate kaetud ajutise kattematerjaliga ning avad suletud. Tööd teostas Kõrgus OÜ.

Illustratsioon 12. Pärast tulekahju 18.05.2015¹⁸

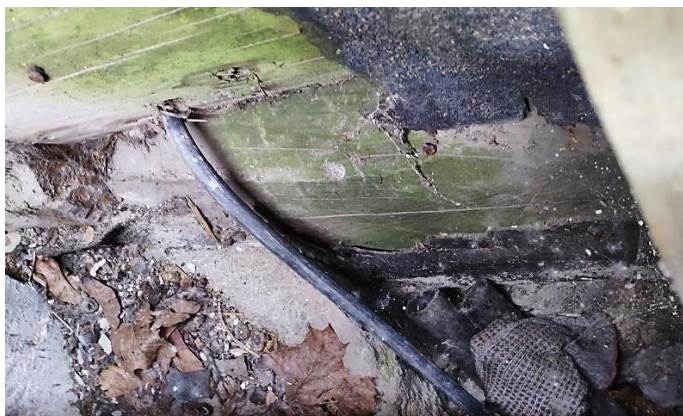
Lintvundament on tehtud paest ja betoonist. Vundamendile hinnangu andmine on raskendatud soklit katva horisontaalse laudvoodriga (ill 13). Parema ülevaate saamiseks tuleb laudvooder lahti võtta. Majas leitud hoonepassi järgi oli 02.04.1986 insener-tehniku poolt läbi viidud kevadine hoone järelevaatus. Selle käigus selgus, et maja vundament vajab tugevdamist ja sokli laudvooder välja vahetamist. Tööde teostamiseks oli antud aega kuni 01.08.1986 (lisa 6).

Illustratsioon 13. Vaade soklile ja palkseinale läbi auku soklit katvas laudvoodris.

Läbi viia vundamendi kandevõime ekspertiisi ning vajadusel tugevdada. Kontrollida, et kõik tuulutusavad olid korras ja avatud. Paekivist välistreppede vuugiparandused teha lubimördiga. Puhastada soklit kattev laudvooder, väljavahetada katkised laud. Laudise värvimisel kasutada linaõlivärve.

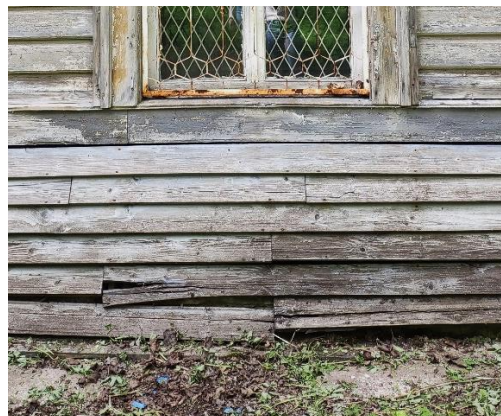
Soklit kaetav horisontaalne puidust laudvooder on tänapäeval osaliselt mädanenud ja katkine (ill 14). Esinevad niiskuse ja vetikkahjustused.

Illustratsioon 14. Katkine sokli laudvooder.

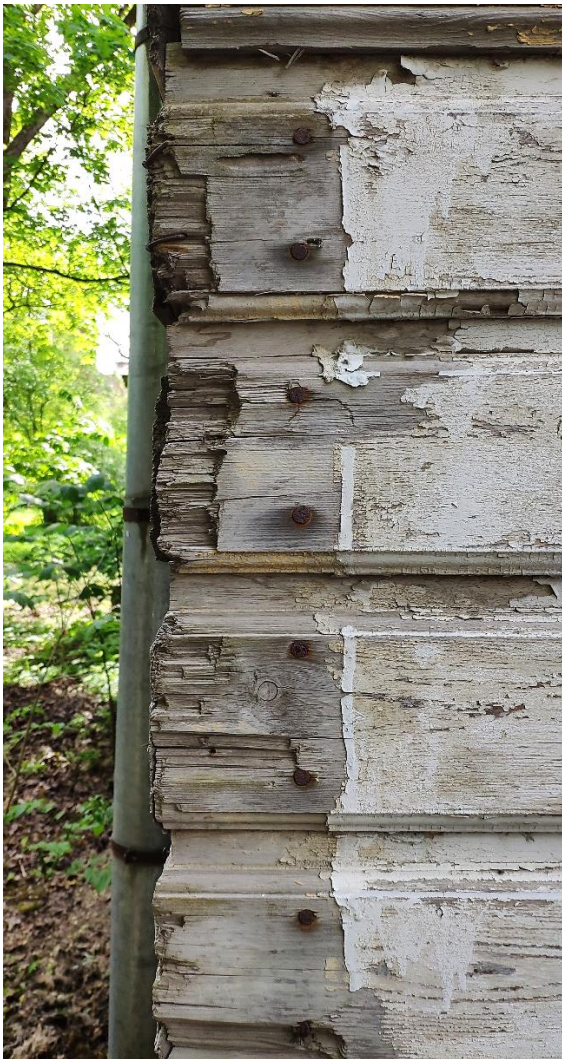
voodrilauaga. Fassaadi laudisel ja teistel fassaadi detailidel esineb värvi koorumist. Kirde külgfassaadil puudub vasakul küljel nurgalaud. See põhjustas nurga mädenemist (ill 15). Esimese ja teise korruse vahel jookseb vahekarniis, mis on ülevalt kaetud plekkiga. Teise korruse ülemises osas on kaaremotiiviga friis. Teise korruse akende ümber on friisiväljale ulatuvad vertikaalsed aknapiirdelauad. Kõik need detailid on hästi säilinud tänapäevini.

*Illustratsioon 15. Katkine laudvooder.
Puudub nurgalaud.*

Samad töövõtted kehtivad ka teiste fassaadi väärisedetailide puhul. Kõvasti kahjustatud detailidest valmistada koopiad. Puuduvast nurgalaudisest teha koopia, mis on võimalikult originaalilähedane. Vahekarniisi peale paigutada uus plekkist kate.

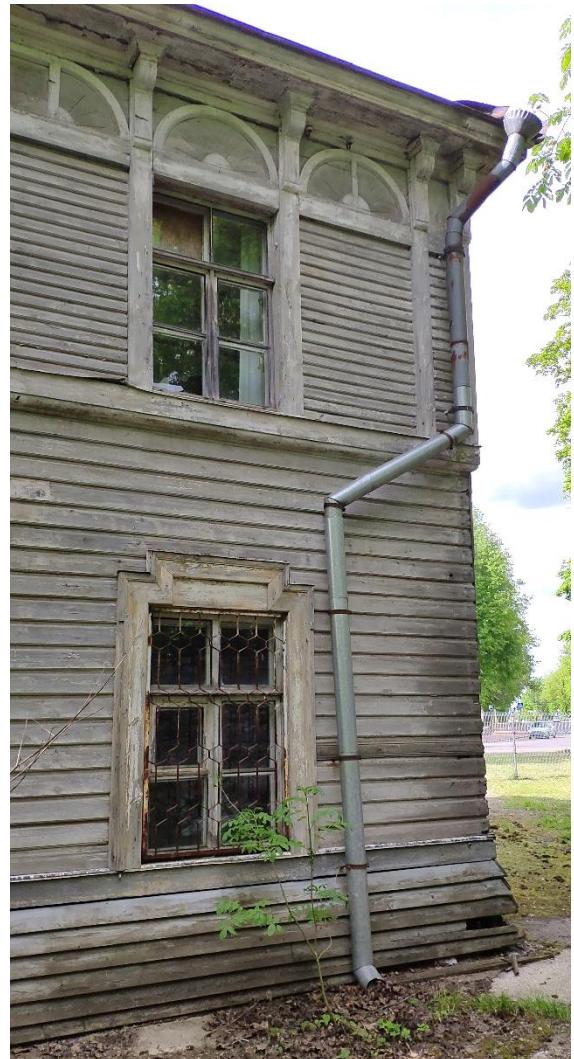
Vihmaveetoru seis on rahuldav. Osaliselt on nad välja vahetatud, kuid seintes esinevad veekahjustused, mis olid põhjustatud varasematest lekkidest (ill 16).

*Illustratsioon 16. Vihmaveetoru.
Veekahjustus fassadil.*

Vihmaveesüsteemid kontrollida läbijooksudele, vajadusel asendada uuemate vastu. Plekkkatuse servadesse teha katuserennid, mis hakkavad juhima sademeveed majanurkadesse pandud vihmaveetorudesse.

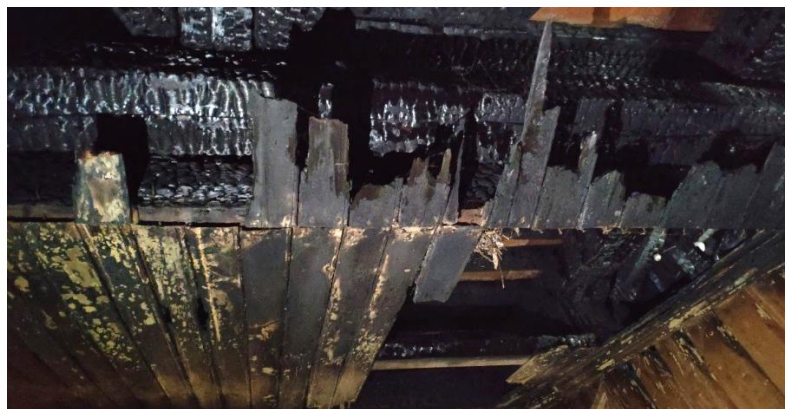
Hoone poolkelpkatus on kaetud tsingitud terasplekkiga maja peosas ning juurdeehitise kaldkatus on kaetud eterniidiga. Eterniidiga katus on võsastunud ning katusele ulatuvad lähedal asuvate puude oksad, mis võivad kahjustada katusekatet. Maja põhiosa katusel on 4 uuki. Hoonel on säilinud räästaalune kujundus – rippkonsoolid ning profileeritud karniis, juurdeehitisel säilis ümarkaarfriisi imiteeriv ehisliist karniisi all (ill 18). Katus on osaliselt kannatanud tulekahju korral 2015. aastal (ill 12). Tulekahju toimus pööningule sissepääsu juures, kuid trepp ise ei ole kannatanud (ill 21). Laetalad on tugevasti kannatanud tulekahju osas. Mõned neist on murdunud, osad ära põlenud. Veega kustutamise tõttu on suur oht, et lähedal olevad talad on ära mädanenud niiskuse tõttu. Parema ülevaate saamiseks on vaja teha tugevusekontrolli.

Illustratsioon 19. Tulekahjus kannatanud osa.

Katusekonstruktsioonide kohta tuleb teha eraldi ekspertiisi, mille käigus tuleb kontrollida katusekonstruktsioonide tugevust ja niiskussisaldust. Osaliselt on nad tulekahju ajal kahjustatud. Mädanenud või ära põlenud osad tuleb välja vahetada või proteesida. Kindlasti tuleb jälgida originaal kuju ja mõõtmeid. Katusekate asendada uuema vastu, juurdeehitise osas asendada eterniit plekki vastu.

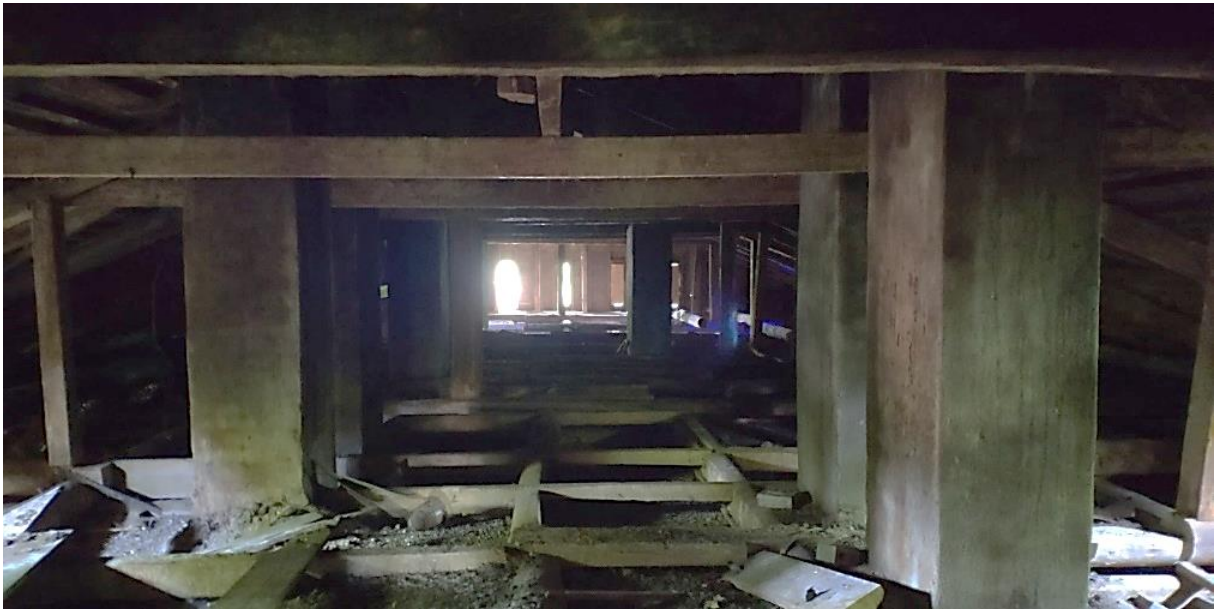
Pööningu vahelae pealseks täideks on liiv. Üldiselt on katusekonstruktsiooni seis rahuldav (ill 20 ja 22), kuid võib näha mõned sademevee poolt tekitatud puidukahjustused. Läbijooksu kohtade leidmiseks tuleb valida vihmane päev.

Illustratsioon 20. Vaade pööningule.

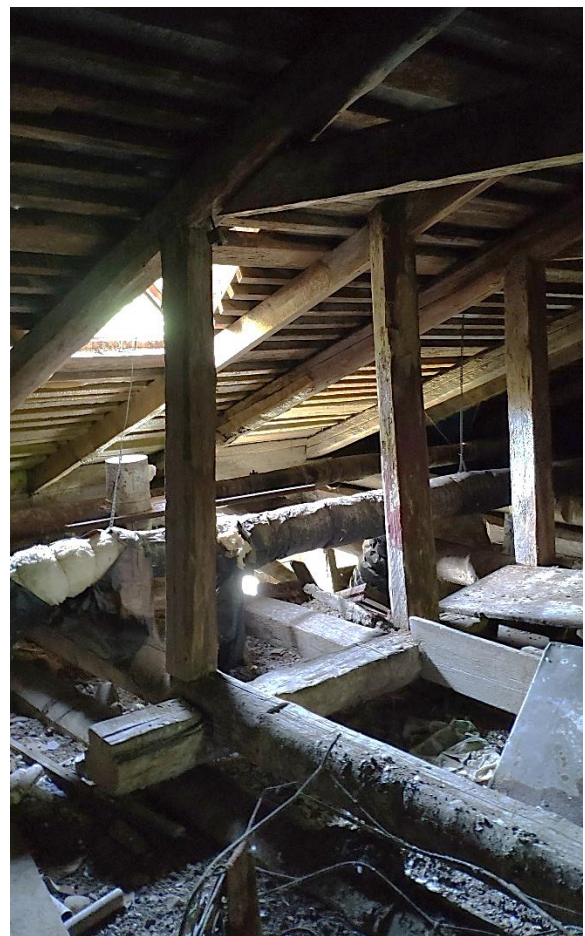
Illustratsioon 22. Katusekonstruktsioon.

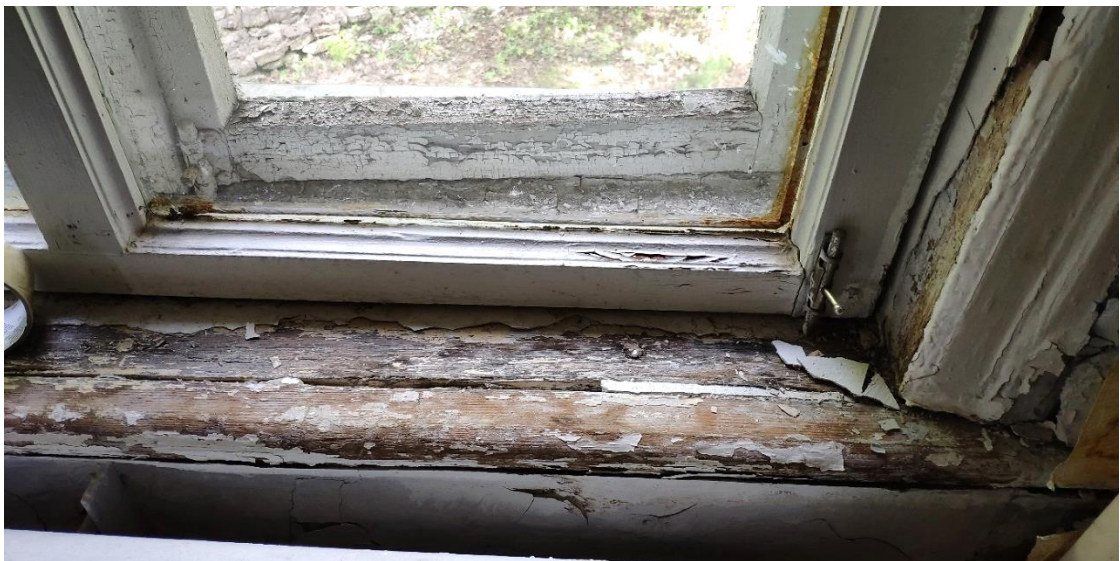
Enamus akendest on 6-ruudulised ning algupärased. Fassaadi poolt on aknad raamistatud aknapiirde liistudega (ill 25). Viilualused aknad on ühekordsed, kitsad ja piklikud (ill 17). Paljud aknad on halvas seisus (ill 32): akna klaasid on katki, raamid osaliselt mädanenud, esineb värvi koorumist. Esimese korruse akende ette on pandud metallist võrk. Kohtades, kus akna klaasid on katki, aknad on kaetud ajutise katematerjaliga, et maja sisse ei pääseks vihma ega võõrast.

Illustratsioon 32. Akna kahjustused.

Säilinud originaalsed aknad tuleb restaureerida. Pikalt hooldamata aknad tuleb seinast lahti võtta. Seejärel eemaldada klaasitud aknaraamid. Kontrollida lengil olemasolevad kahjustused. Asendusmaterjaliks valida vähemalt 2 aastat kuivanud lülirohket männipuitu. Puhastada aknaraam vanast kitist ja eemaldada klaasid. Puiduosad puhastada värvist. Asendada mädanenud lõigud või väiksema kahjustuse korral plommida. Katkised klaasid välja vahetada, terved säilitada. Klaasid tihendada kitiga. Akna puitosad kruntida ja seejärel värvida naturaalse linaõlivärviga. Kõik originaalsed metallosad paiguldada tagasi aknaraamile. Aknapiirdelauad tuleb säilitada, kahjustuse korral kas proteesida või äärmisel juhul asendada sarnasest materjalist tehtud koopiaga.

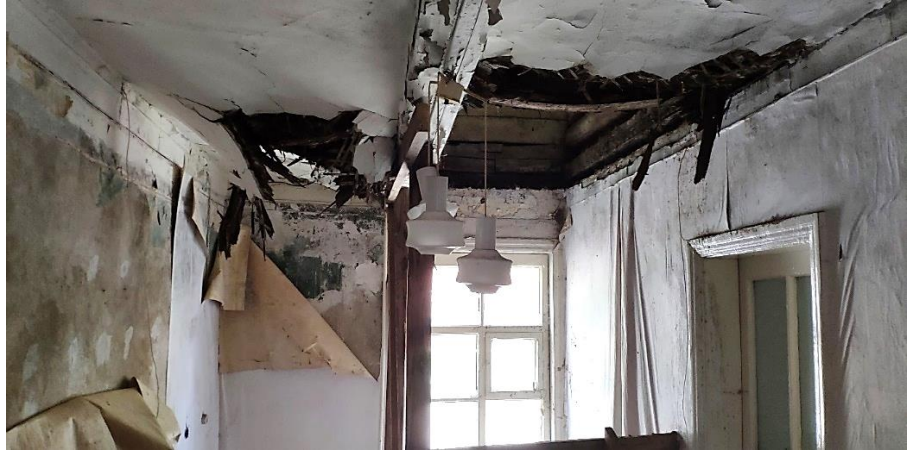
Illustratsioon 36. Ruum nr 53.

Vahelaekonstruksioonid on puidust. Nende laius varieerub 0,29-0,5 m. Pööningu ja teise korruse vahelagi on tulekahjus kõvasti kannatanud. Ruumides 53 ja 51 on kõige suuremad kahjustused (ill 35 ja 36). Laetalad on katki, nende toetamiseks on pandud ajutised tugipostid. Teistes ruumides esinevad väiksemad kahjustused vahelae talade vahel, kus niiskuse tõttu on laelauad ära mädanenud ning pööningust liiv läbi kukkunud.

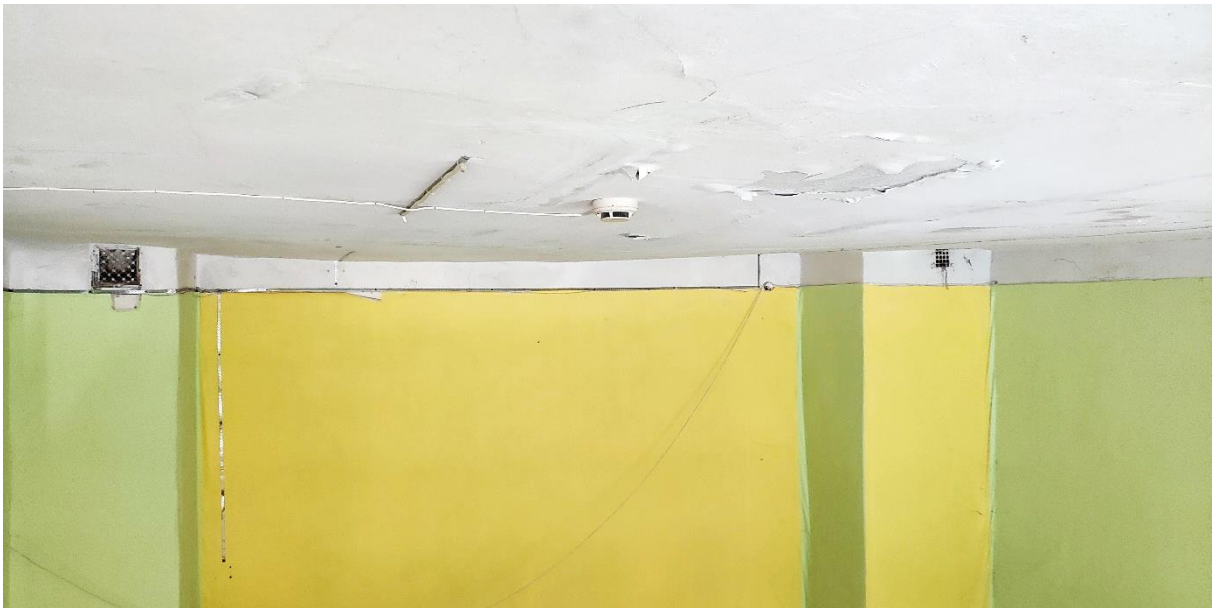
Illustratsioon 37. Ruum nr 17.

Esimese ja teise korruse vahelagi on samuti avariilises seisukorras. Ruumis nr 17 ja 23 on näha lae läbipainet (ill 37 ja 38). Juurdeehitise osas samuti esineb vahelaekonstruksioonide läbipaine.

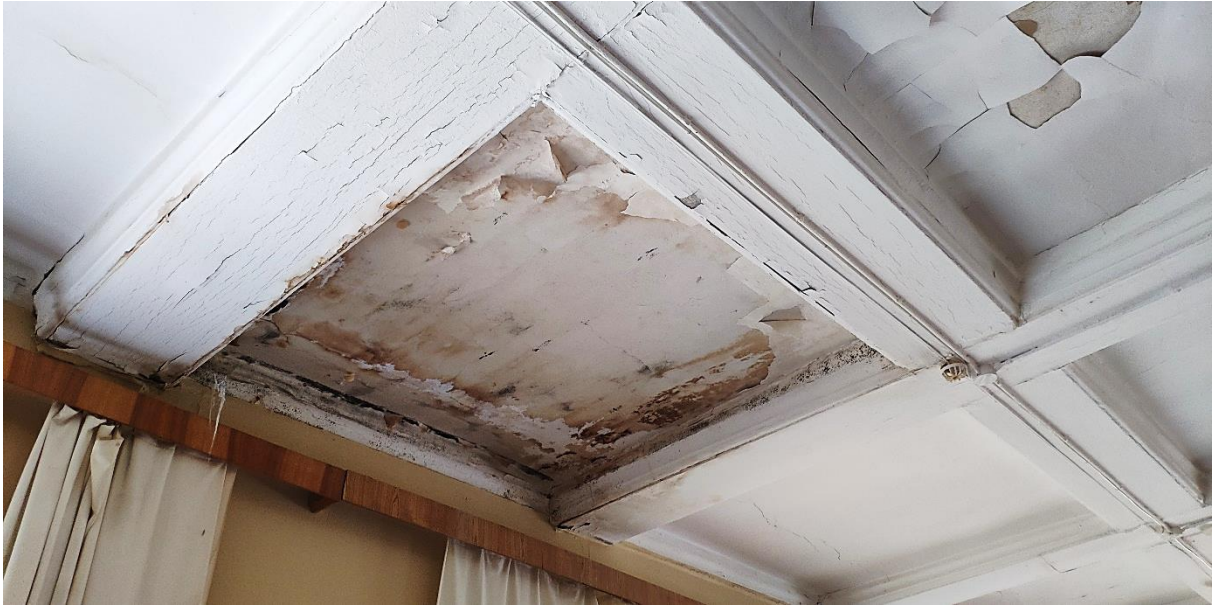
Majast leiduvad uhked puidust kasettlaed. Kõige ilusam neist asub endise raamatukogu ruumis nr 45 (ill 39). Need on rahuldavas seisus. Mõnedes kohtdes esinevad vee läbijooksu kohad ning värvi koorumine (ill 40).

Illustratsioon 40. Kasettlagi, vee läbijooksu koht. Ruum nr 45.

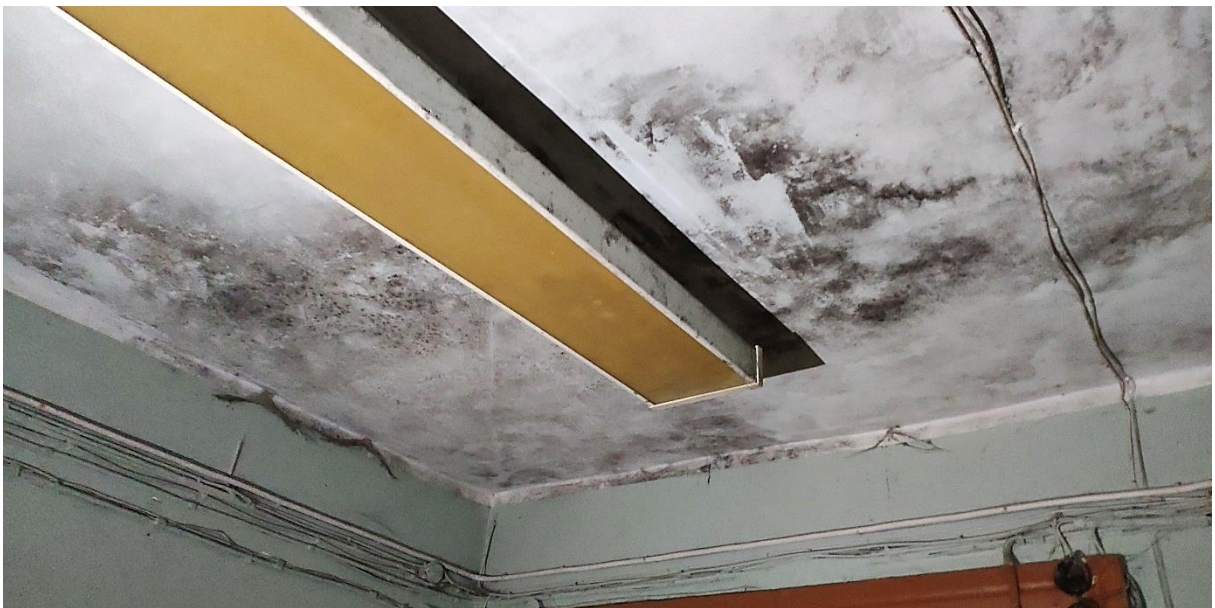
Teine osa laedest on lihtsad krohvitud ja värvitud laed. Mõnedest niiskuse tõttu on krohv ära kukkunud ning on näha vahelae konstruktsiooni koos krohvi hoidmiseks kinnitatud diagonaalselt ja risti naelutatud krohvipeeruga. Samuti laes esineb must hallitus (ill 41).

Illustratsioon 41. Hallitus lael. Ruum nr 22.

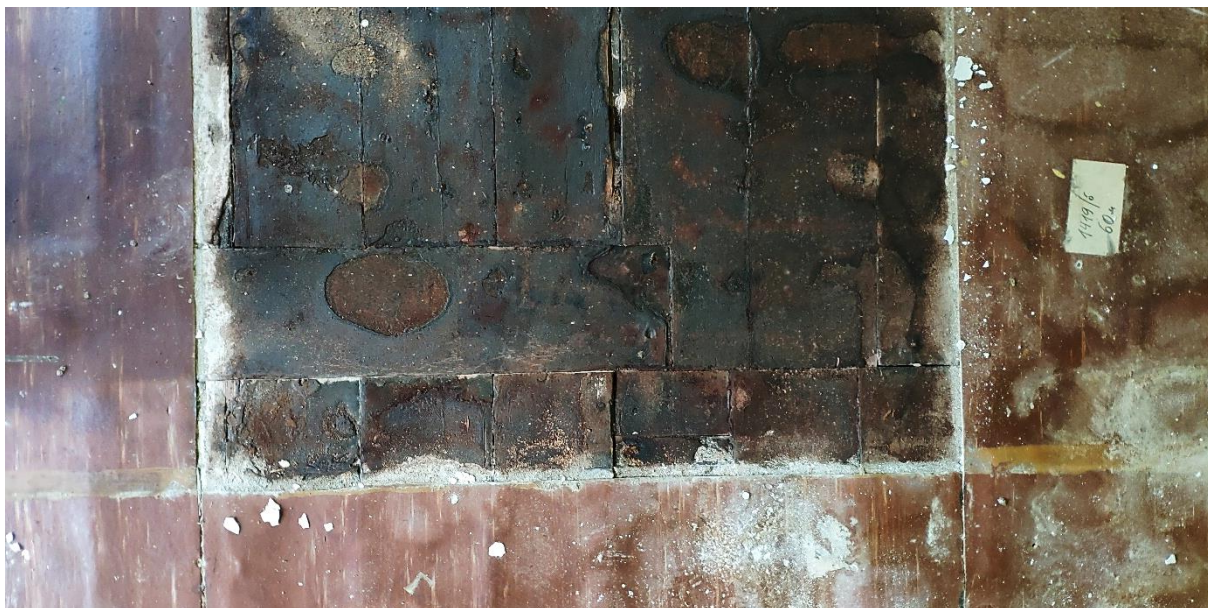
Agupäraseks põrandakatteks oli puitlaudis (ill 42), kuid hiljem suuremas osas seda kaeti linoleumiga. Linoleum ei anna puidule hingata, seepärast kõik niiskus kondenseerub linoleumi alla ja puitpõrand hakkab mädanema. Kõige halvemas seisus põrandad on esimese korruse

ruumides ja koridorides, kus nad on läbi vajunud. Talad ja põrandalauad on mõnedes kohtades pehkinud.

Illustratsioon 42. Puitlaudisega põrand linoleumi all. Ruum nr 17.

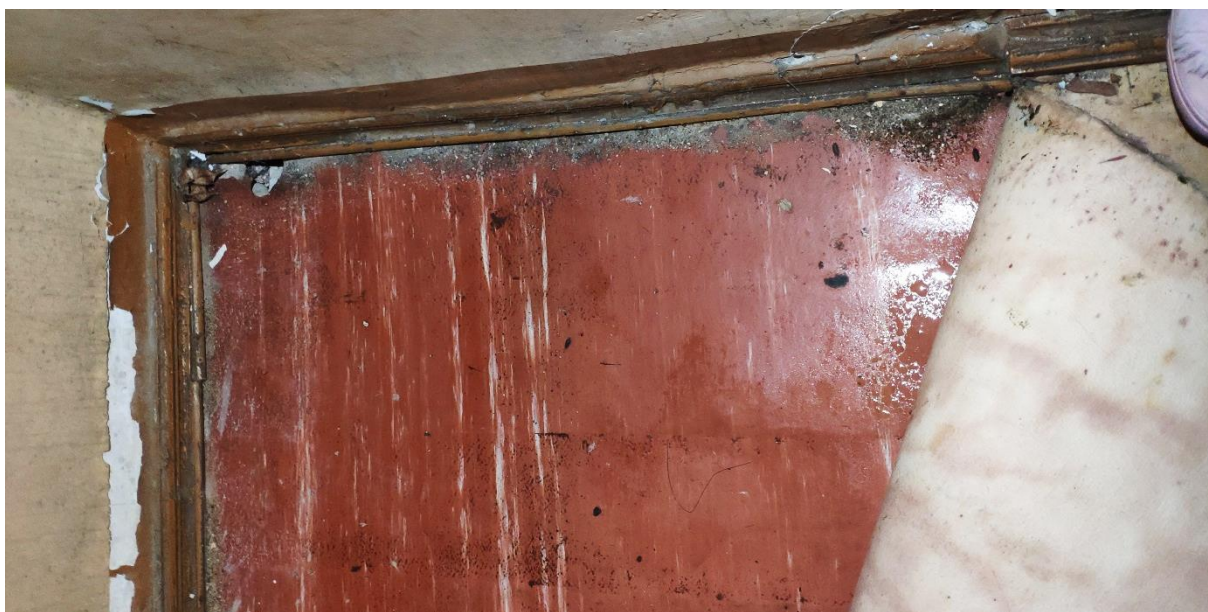
Illustratsioon 43. Niiskus linoleumi all. Ruum nr 9.

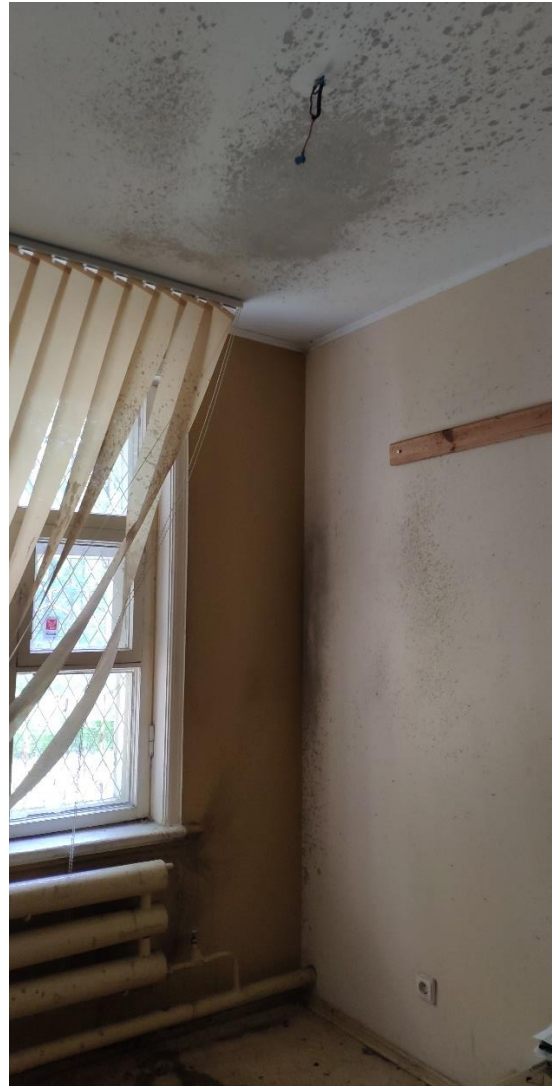
Maja siseseinad olid krohvitud. Osa neist oli värvitud, teine osa aga kaetud tapeetidega. Ruumis nr 6 on näha 3 tapeeti kihti (ill 45). Parema ülevaate saamiseks, mis värve või tapeete oli algselt interjöörides kasutatud on vaja teha sondaažid. Üldiselt interjöörides praegu eisneb Nõukoguaegne kihistus, kuid mõnedes ruumides on ka hilisematest aegadest tehtud euroremont (ill 46). Paljudes ruumides on näha hallitust seintel, tapeetidel ja lael (ill 48).

Illustratsioon 48. Hallitus. Ruum nr 8.
