Martin Schmidt

**Tammesaare talu ajalooline ülevaade,  
elamu tehniline seisukord,  
säilitamise nõuanded ja väärtused**

Tammesaare talu, Põima küla, Kadrina vald, Lääne-Virumaa

2020/2021 õppeaasta  
Arhitektuuri konserveerimise ja restaureerimise täiendkoolituse lõputöö

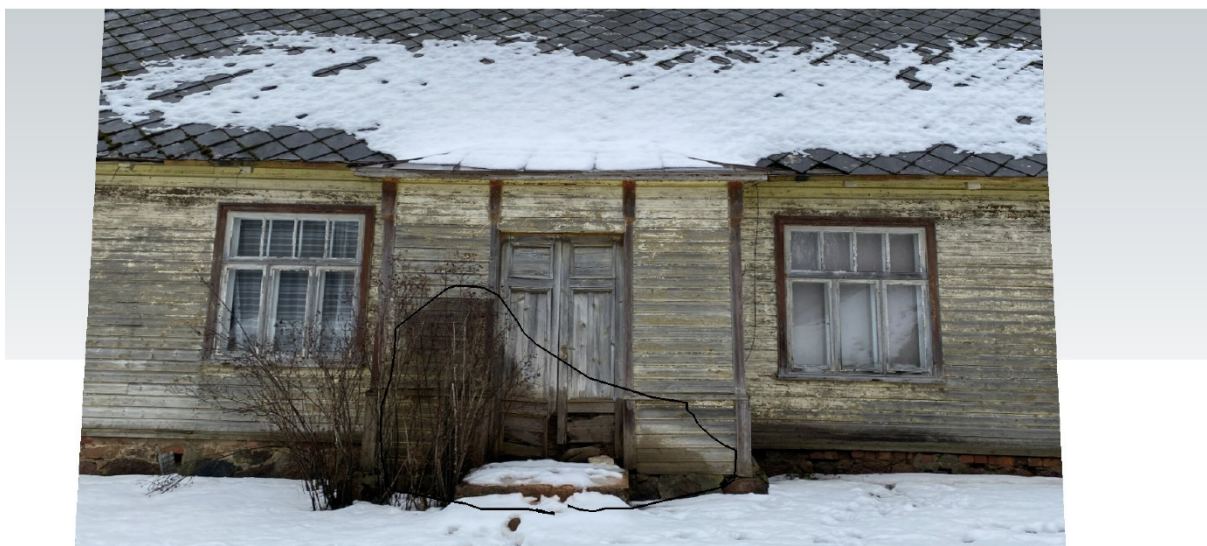
Hoone ümbruse üldine olukord on rahuldav. Maapind on tõusnud liialt kõrgeks peasissekäigu juures ja ka lõunapoolses küljes. Hoone säilimise seisukohast kõige probleemsemaks haljastuse osas on idaseinas olevad ronitaimed, mis varem või hiljem mõjuvad puitseinale laastavalt (lisa 5). Lõunaküljes asuva koja ees on samuti taimed, mis puitkonstruktsioonile hästi ei mõju. Hoone seina äärde ei tohiks püsivalt seisma jätta esemeid ja asju kuna neile langev vihmavesi ja katuselt langev vesi pritsib seinale, samuti mõjuvad majale liiga ligidal olevad taimed ja puud-põõsad. (ill 2)

2. Vaade lõunaküljele. Töös on läbivalt kasutatud 2021. aastal autor Martin Schmidt'i tehtud fotosid, juhul kui pole märgitud teisiti.

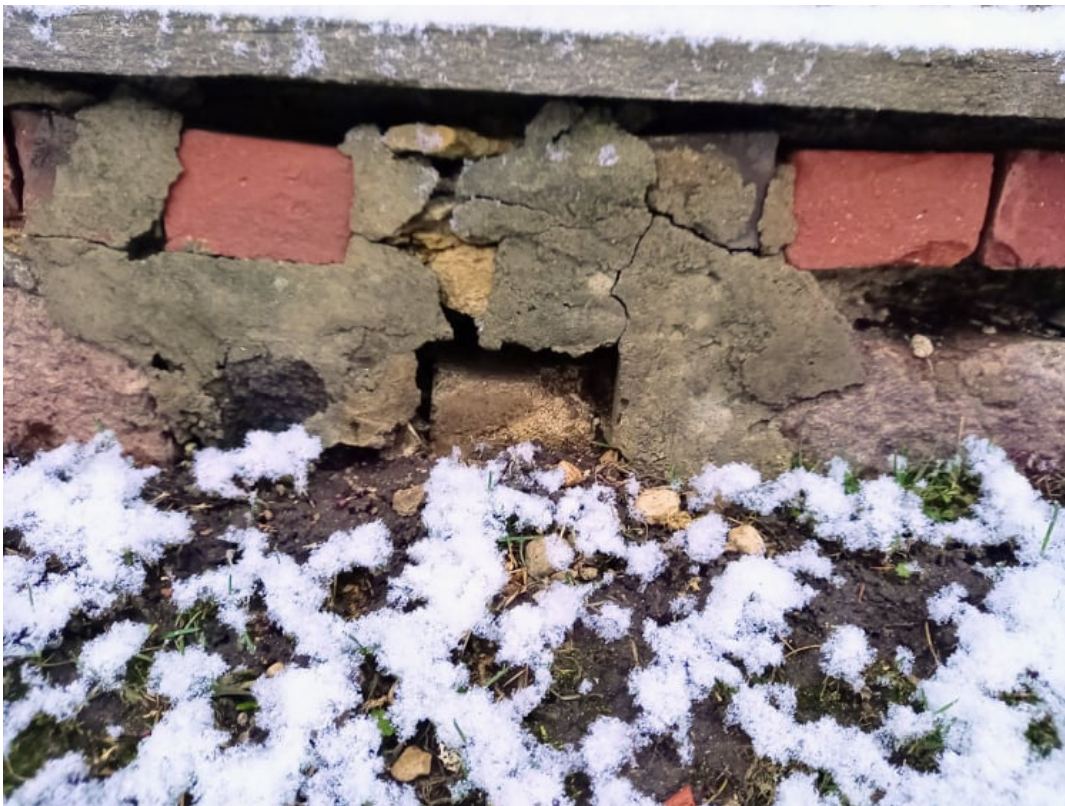
Hoonel on kogu ulatuses maakivi vundament, mille peale on laotud telliste rida. Vuugid on osaliselt tühjad ja osalt täidetud tsementmördiga. Maja vundamendil olulisi vajumisi ei tuvastanud, aga lõunaküljes asuva koja vundament on oluliselt vajunud ja põhjustanud ka kivide müüritisest väljalangemist. Soklis on põrandaaluse tuulutusavad lõuna- ja põhjaküljes. Lõunapoolsed on osaliselt mattunud juba pinnase alla ega täida enam oma eesmärki. Mitmes kohas on soklis näha ka kahjustunud pealmise rea telliseid.

3. Põrandaaluse tuulutusava

Liigne pinnas koorida hoone ümbert ära nii, et tuulutused jääks maapinnast minimaalselt 15–20 sentimeetri kõrgusele ja jälgides, et kalded oleksid majast eemale. Müüritise tühjad vuugid täita lubimördiga. Tsementmört ja sellega tehtud parandused tuleks eelnevalt eemaldada, sest tsementmört on maakivi sokli juures liialt jäik ja mittehingav materjal. Põhjustab vuukide pragunemist, müüritise deformatsioone ja sooldumist.<sup>12</sup> Jälgida, et läbi tuulutused toimuks õhuvahetus (et need ei oleks ummistunud). Avade ette tuleks paigaldada roostevabast materjalist metallvõrgud, mis pole küll traditsiooniline lahendus, kuid kaitseb hoonet näriliste eest ja samas tagab tuulutuse.

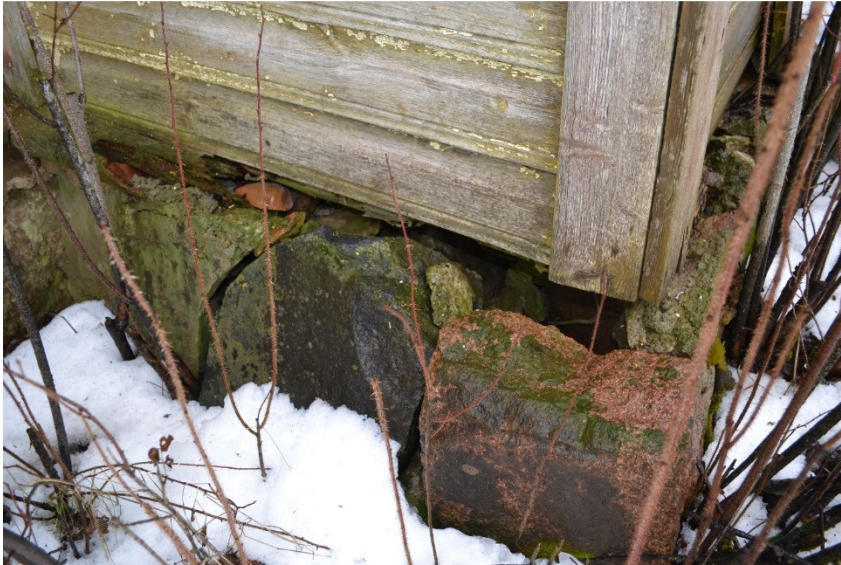
4. Kahjustunud sokkel

Väikese koja vundamendi juures tuleks koja konstruktsioon tungraudade abil üles kergitada, vundamendist välja kukkunud kivid oma kohale asetada, taastada vuugitäide ja nivelleerida pealmine tasapind.<sup>13</sup>

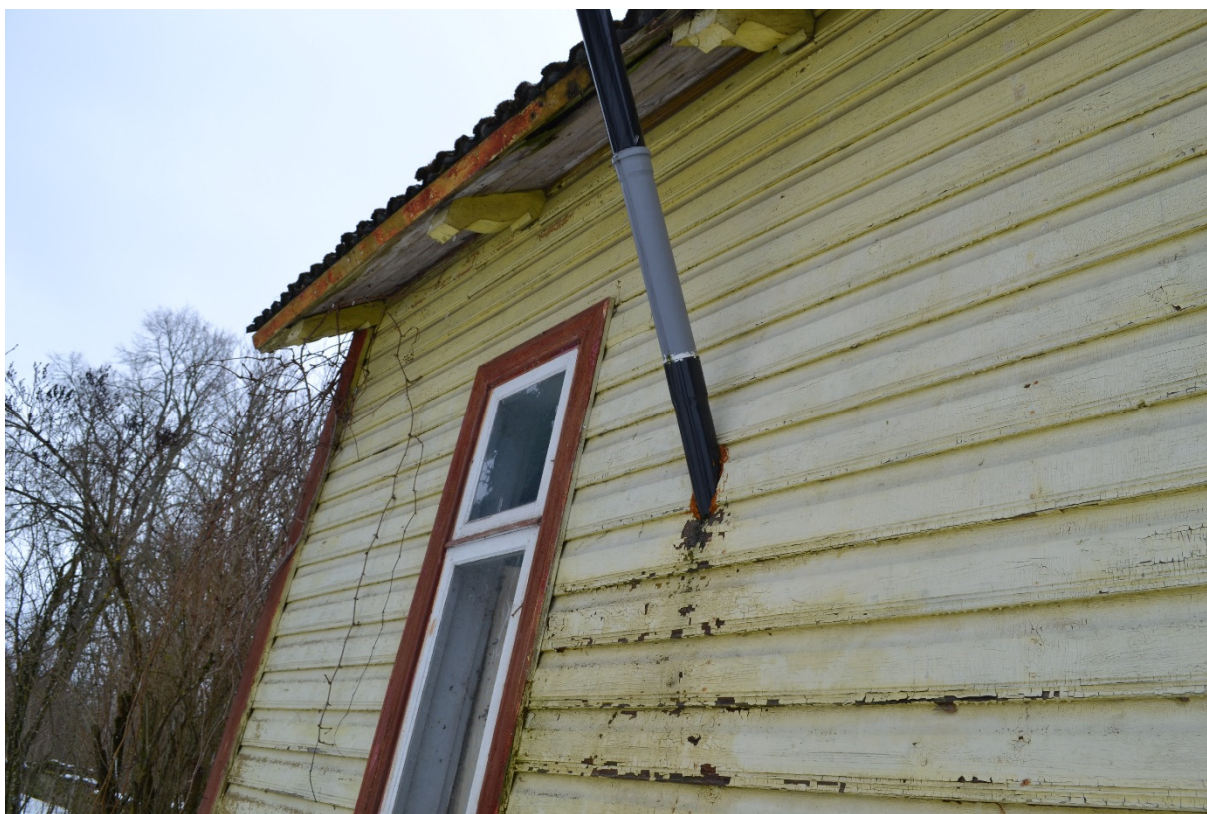
Fassaad on tervikuna kaetud rõhtsa voodrilauaga. Esialgse viimistlusena kasutati kollakat värvitooni, hilisemalt elevandiluu tooni. Maja otsaviilud on kaldvooderdisega, nii-öelda kalasabamustris. Rõhtsa voodriga on kaetud ka maja idapoolses otsas asuv trepikoja otsaviil. Fassaadi allosas paiknevad puidust veelaud, voodri eraldusliiste leiab veel väikese koja küljes ning otsaviiludel. Alumine veelaud ja alumised voodrilauad on pikka aega olnud liigniiskuse koormuse all. Nurgalauad ja aknapiirdeliistud kannavad punakat tooni. Erikujulisi nurgalaudu on kasutatud ainult lõunaküljes asuva väikese koja juures (lisa 6). Fassaadilt on enamus viimistlusest kas maha koorunud või kulunud, seega puitvooder on suurelt osalt ilma kaitsekihita. Põhjapoolsest küljest on läbi seina välja viidud vannitoa ventilatsioonitoru, mida mööda vesi voodri peale ja vahele jookseb (ill 5).

5. Seinast läbi toodud tuulutustoru

Esimese asjana eemaldada fassaadilt sinna mitte kuuluvad detailid. Kõige kriitilisem ongi seinast läbi toodud tuulutustoru, kahjustused on juba praegu märgatavad. Tuulutustoru tuleks viia hoone seest läbi lae ja pööningult harja otsast välja ning takistada sadevete sissejooksmine torust. Kõrvaldada maja ääres ja küljes olevad taimed, edaspidi jälgida, et maja seinääred oleksid nii taimedest kui ka üleliigsetest esemetest vabad. Vana elektripüstaku koht peale akna allosasse on vaja mõelda püsivam ja veekindlam lahendus kui praegune polüuretaaniga tehtud variant. Selleks, et leida konkreetne lahendus, tuleks selgeks teha sealsete kahjustuste ulatus – kas aknaraam-leng vajab proteesimist või väljavahetamist, kas voodrilauad vajavad osalist asendamist ja kui palju on kahjustada saanud palkseinad.

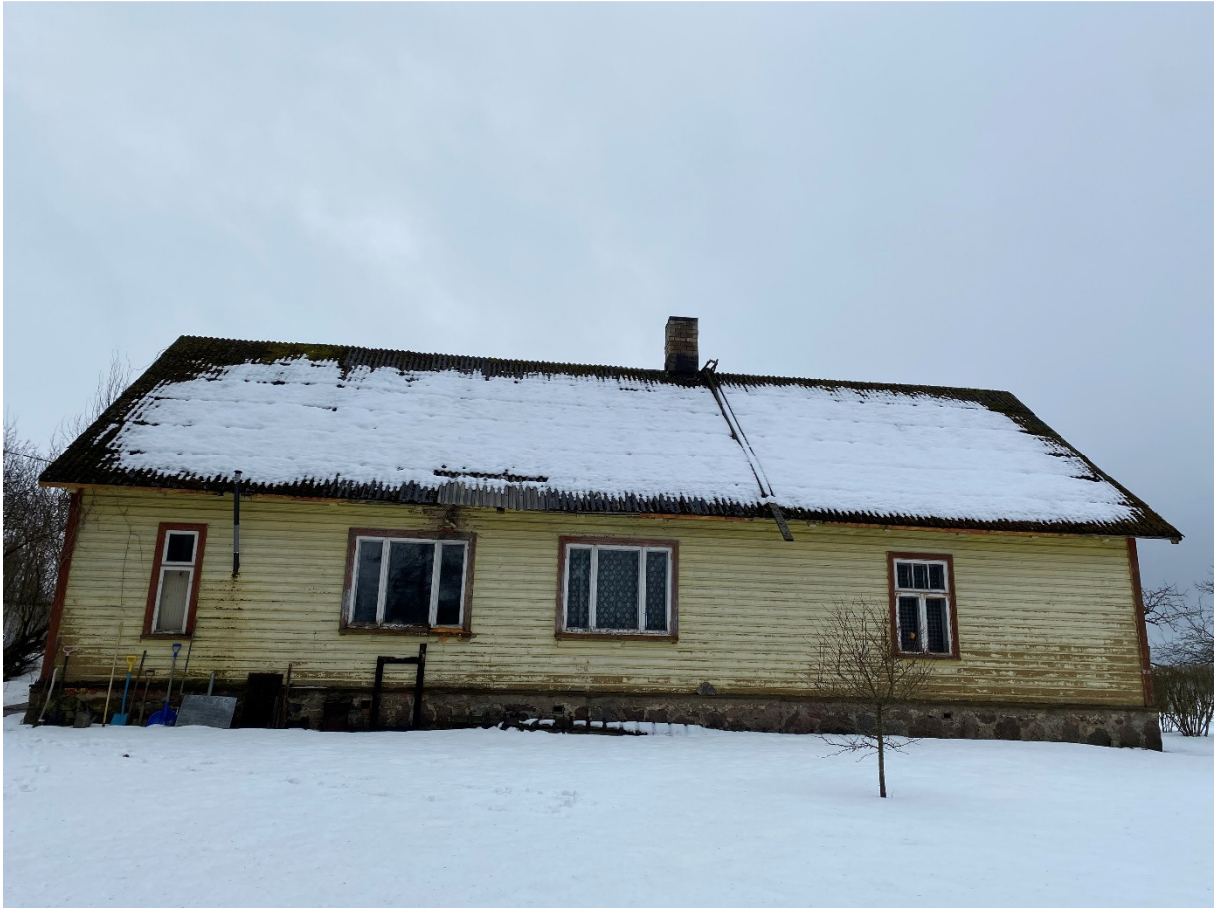
6. Vaade põhjaküljele

Vana elektripüstaku koha pealt on näha katuse läbisadamise jälgi, mis on kahjustanud nii vooderdist, aknaraami-lengi kui ka aknaaluseid palke. Püstak on nüüdseks eemaldatud ja läbisadamise koht kinni pandud. Kahjustunud kohti on üritatud parandada poliüuretaanvahuga (lisa 7).

Kontrollida üle alumised veelauad, kui paljud neist vajavad väljavahetamist. Samuti vaadata üle ülevalpool asuvad horisontaalsed liistud-lauad. Puitosad vajavad väljavahetamist siis, kui noateravik läheb kergelt surudes üle ühe sentimeetri puidu sisse.

Kui fassaad on kuiv, vajalikud puiduparandused teostatud ja kindlustatud ka see, et sademevesi ei jookse läbi katuse seintele, siis tuleks lahtine värv eemaldada ja uus puidukaitsekiht (kihid)

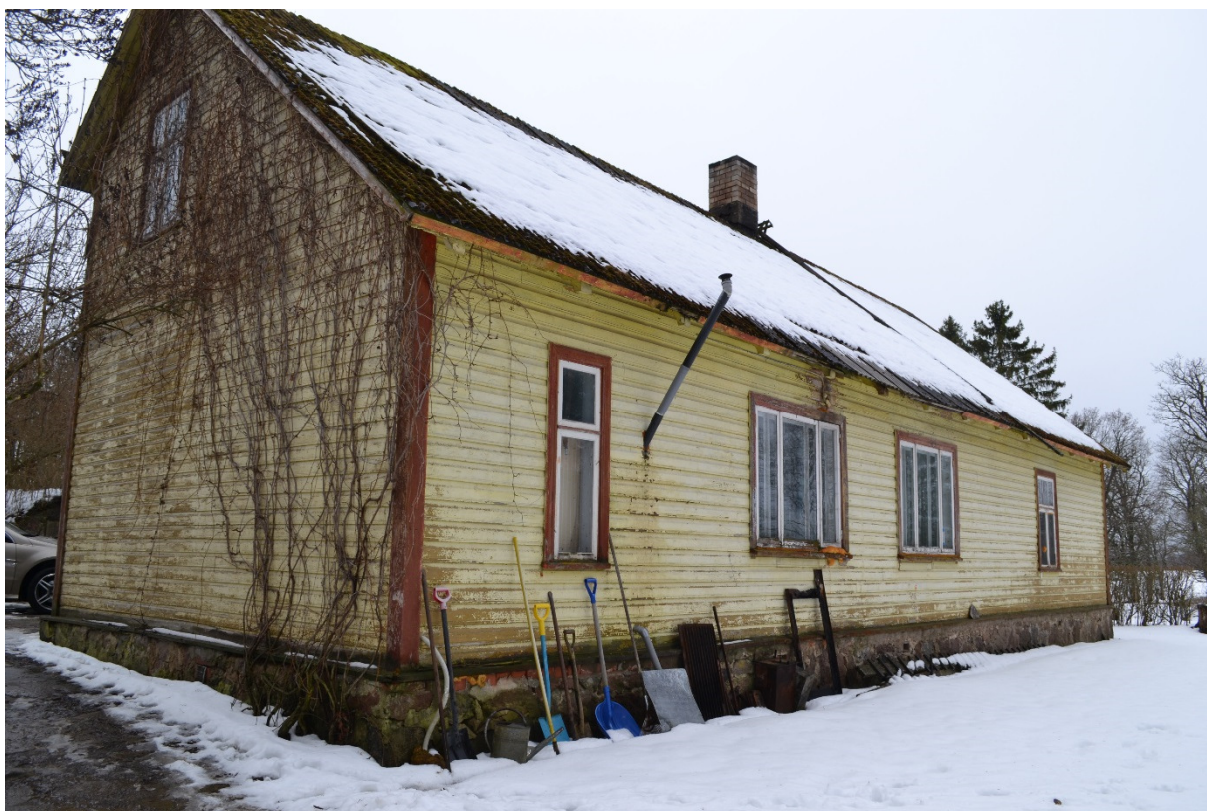
7. Vaade ida- ja põhjaseinale

Lõunaseinas asuvad algupärased avatäited on ülejäänud maja omadest suuremad – seitsme ruuduga, teistes külgedes viie ruuduga. Vannitoa/tualeti akna kohta pole suutnud tuvastada, kas see on algne või mitte. Ülejäänud põhja- ja lääneseina aknad on vahetatud teistlaadi ruudustikuga ja suuremate vastu välja (välja arvatud parempoolne) (ill 7). Kõikidel akendel on klaasid kitiga paigaldatud.

Akendel esineb kahjustusi, mis on tingitud vähesest või puudulikust hooldusest. Enamus akendel on värvikiht kahjustunud/maha kulunud. Kitt on pragunenud või lahti tulnud ja seega ei taga veetihedust raami ja klaasi liitumiskohas. Põhjapoolses küljes on üks (hiljem lisatud) aken saanud kahjustusi katuse läbisadamisest.

Olukorra konserveerimiseks vasakult teise akna puhul (ill 7) oleks vaja aknaalustele veelaudadele kinnitada peale plekk, mis vee ära juhiks. Pleki ja lengi kokkupuutekoht peab saama hermeetiline. Pleki paigaldamist võiks kaaluda kõikidele akna veelaudadele (algselt neil

plekki peal ei ole küll olnud, kuid see aitab hooldustöid vähendada ja hoone kahjustumist sellistes niiskuskriitilistes kohtades minimeerida). Ülejäänud akendel teostada puidu- ja kitiparandused, katkised klaasid asendada tervetega ja värvida linaõlivärviga.<sup>14</sup>

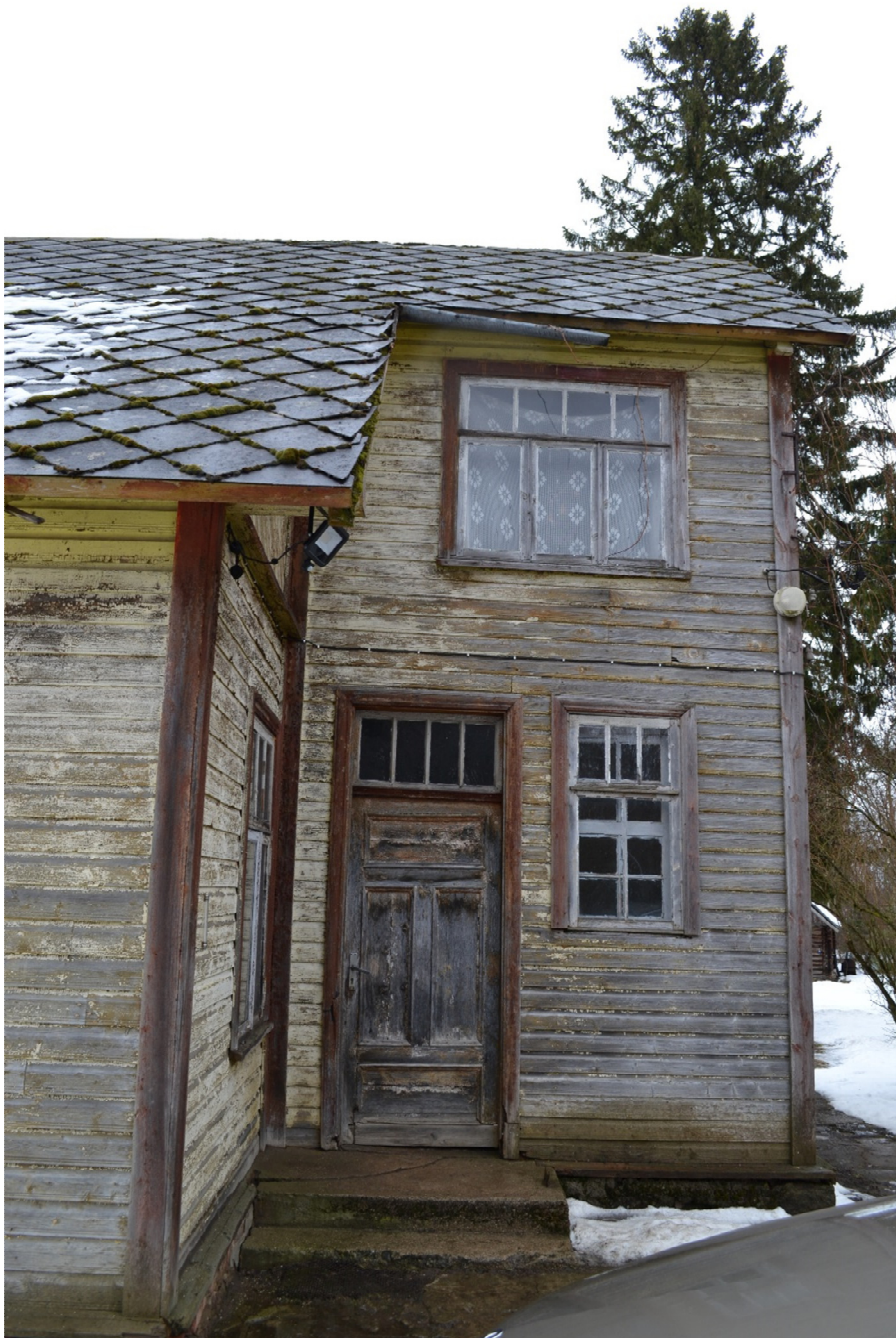
8. Vaade peasissekäiguga trepikojale

Välisüksed on suure tõenäosusega algupäraseid. Väikese koja kahepoolsed uksed on alumistest otsadest peaaegu poole meetri kõrguselt mädanikkahjustusega (ill 2). Maja otsas paikneb valgimiku aknaga uks, millel on näha (tappidest) vajumise tunnuseid. Samuti ei ole sellel enam puidukaitsekihte peal. Ukse alumist osa on mingil ajal üritatud ka parandada – fotolt võib tuvastada, et vähemalt alumine rõhtpuu on hiljem lisatud. Suure tõenäosusega on ka lengi alumised otsad mädanikkahjustusega ja tuvastatavat lävepakku seal enam ei ole. Välisüksed on sissepoole avanevad.

Sarikatel asuva roovitise materjali puhul on tegu esimese lõikega palgi pinna pealt. Sarikaotsad on ilulõikega ja räästas avatud. Katuse läbisadamise kohti võib näha harjalaudade/plekkide puudumise tõttu harja otsas, korstna ümbruses ning samuti on katusekattes mõned augud eterniitplaatide paigalt liikumisest tekkinud. Lõunapoolses küljes on mitmest kohast katuse räästa ning otsaviilu plaadid katkised ja puuduvad, mistõttu esineb ka katuse roovitel ja sarikaotstel osaliselt mädanikkahjustusi. Varasem läbisadamise koht on olnud elektripüstaku juures. Hetkel on pööninguosa (välja arvatud harjapealne ja korstna ümbrus) heas seisukorras ja kuiv. Laastukatuse peale on paigaldatud eterniit – ühel küljel laineline ja teisel küljel sile plaat, sammaldumist esineb mõlemal katusepoolel. Kriitilisemad kohad katusekattes asuvad lõunaküljel. Puuduvad viilu ja harjalauad. Vihmaveesüsteem puudub kogu hoonel. Lühike jupp vihmaveerenni asub lõunaküljes oleva peasissekäigu kohal (ill 8).

Välisustel teostada vajalikud puiduparandused, proteesimised ja kaotada võimalus, et katuselt vihmavesi vastu treppi langeks ning sealt edasi ustele ja seinale pritsiks. Vajadusel teha uued lengid ja lävepakud. Eemaldada eelnevalt ebaõnnestunud puiduparandused, taastada uste algne ristküliku kuju ja veenduda, et ukсед liiguksid hingedel vabalt ning lukud oleksid töökorras. Värvida välisüksed minimaalselt kahe värvikihiga, kasutada linaõlivärvi.<sup>15</sup>

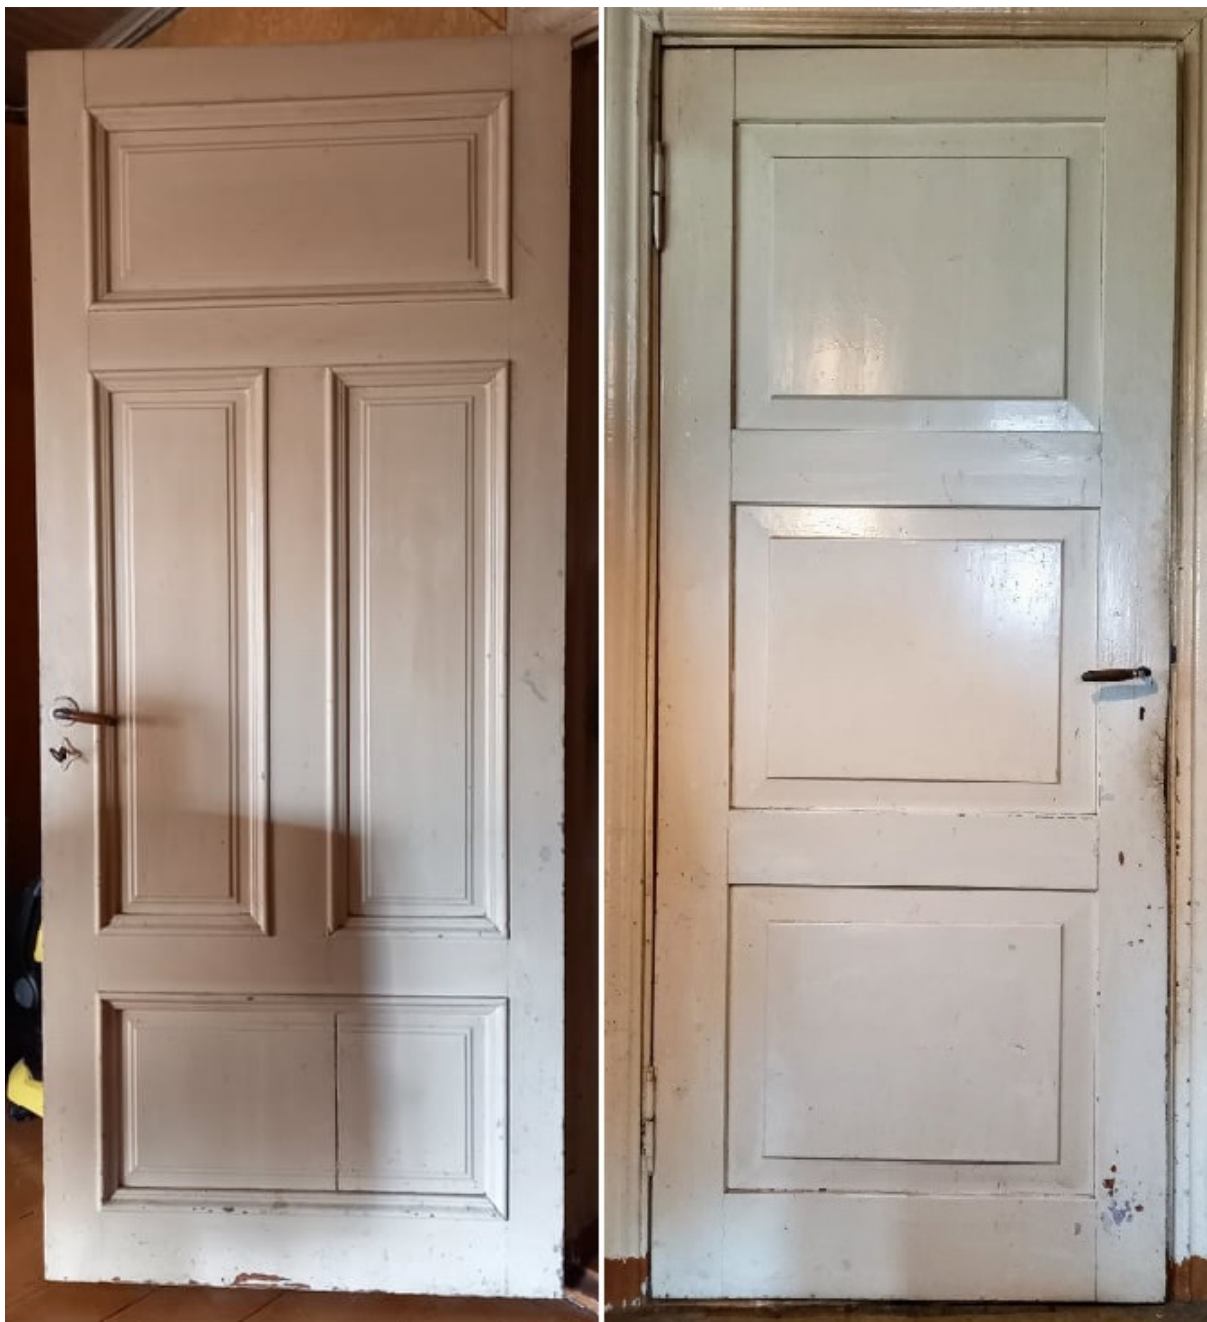
9. Siseuksed. Fotod: Vahur Saaremets, 2021

Siseuksi on majas kokku koguni kümme. Kõik on algupärased, uksi on kahte tüüpi. Ühed on nelja viilungitahvliga ja esinduslikumad, teised kolme võrdseks jaotatud tahvliga lihtsamad talu uksed. (ill 9)

Ustel esineb viimistluskahjustusi, tavalisi kulumisjälgi, viilungite pragunemisi, vajumisi, kõmmeldumist ja muid tavapäraseid vigu.

Siseustel teostada värvi- ja puiduparandused. Kasutamisest liialt kulunud kohtadele on võimalik plommid teha, juhul kui see vajalik peaks olema.

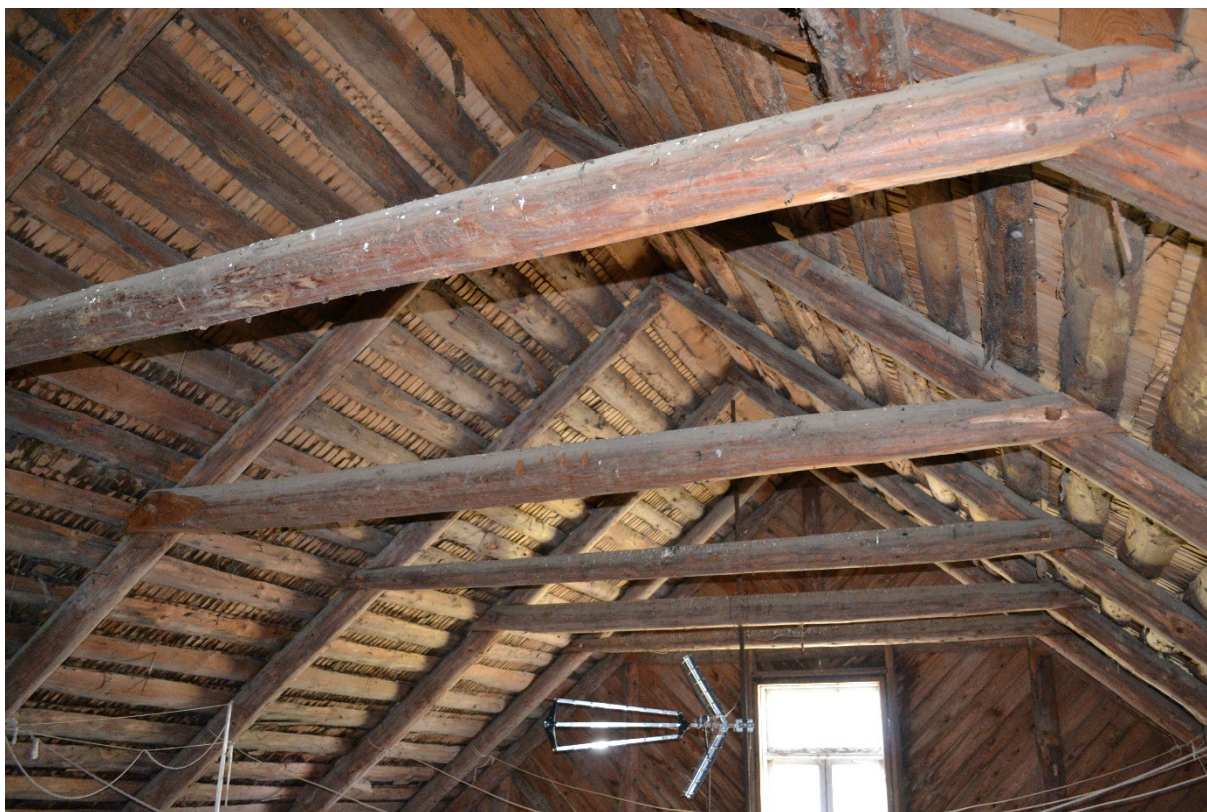
10. Katusekonstruktsioon

Katusekonstruktsiooni moodustavad palksarikad, pennid ja räästapärliid (murispuud), mis on omavahel ühendatud tappide ja puidust naaglitega. Algne katusekatte materjal on olnud laast ning väikesel kojalt tõenäoliselt algusest peale selle madala kalde tõttu valtsplekk. Sarikad on keskmiselt 150-millimeetrise ristlõikega ja paiknevad 1250-millimeetrise sammuga. (ill 10)

Lõunapoolses küljes asendada katkised plaadid tervetega ja paigaldada puuduvad. Paigaldada harja- ja viilulauad/plekid, korstna ümbrus vajab samuti plekkidega katmist. Kuna hoone katusekate vajab lähiaastail suure tõenäosusega väljavahetamist (vähemalt lõunapoolne külg), siis koos sellega tuleks ka sadeveesüsteemid paigaldada. Seni peaks lähenema konserveerivalt, ehk kõrvaldama läbisaju kohad (harjapealne, viilud, räästas, katkised plaadid) ja juhtima sajuvee majast eemale. Katusekate vahetamisel tuleks vältida imiteerivaid materjale ja võimalusel säilitada ka eterniidi all olev laastu/pilpakatus.

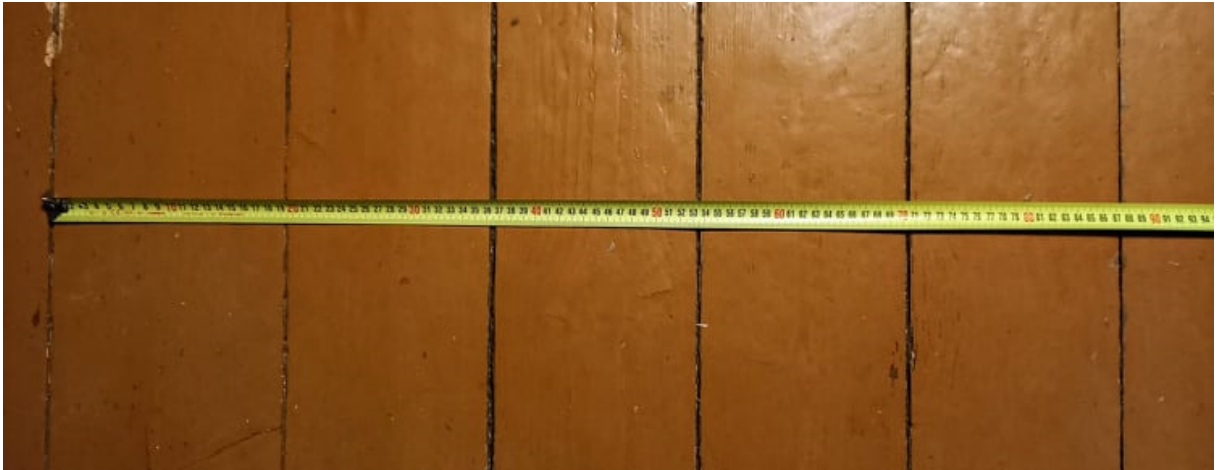
11. Põrandalauad. Foto: Vahur Saaremets, 2021

Majas on värvitud laudpõrandad, lauad on laiuslega 100–350 millimeetrit. Pole teada, kas laudade näol on tegemist punn-soon, soon-soon-liist, tüübelduse laadi või mõne muu põrandalaua lahendusega. Ruumiti esineb põrandate läbivajumist (õõtsumist). Tavaliselt on selle põhjuseks kas põrandatala kahjustumine või tala aluse pinna paigast ära liikumine. Idapoolsesse kotta on praeguseks tehtud betoonpõrand.

Algupärased puitpõrandad väärivad kindlasti säilitamist. Läbi õõtsuvad põrandad tuleks avada, et teada saada selle tekkepõhjus ja see kõrvaldada.<sup>16</sup>

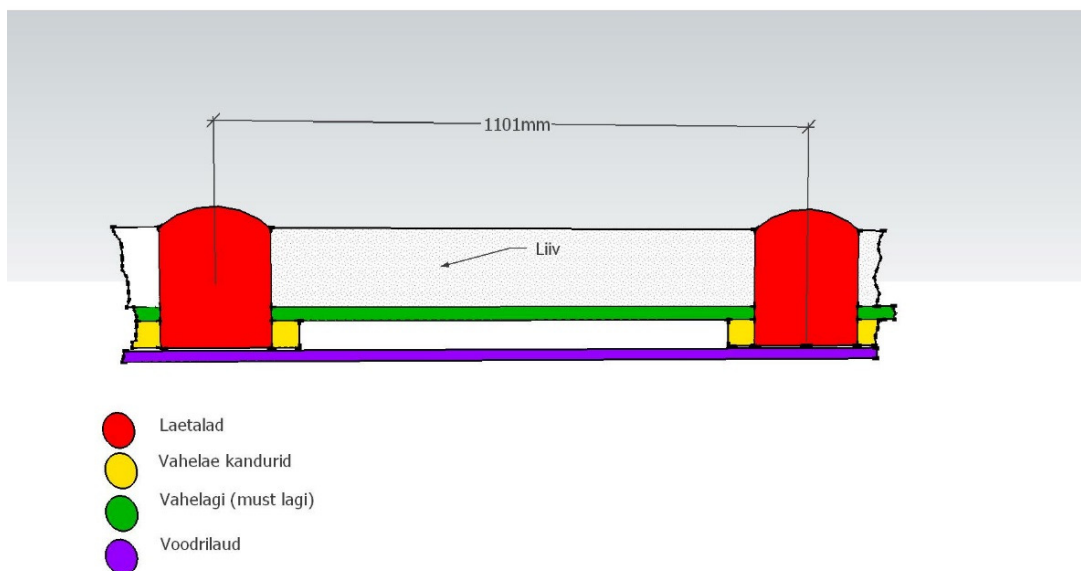
### 12. Laekonstruktsioon

Laed on terves majas voodrilaudadest, mis samuti värvitud. Lagede kõrgus põrandast on 2,8 meetrit. Laetalade samm keskmiselt on 1,1 meetrit. Laetalad on pealtpoolt ümarad, arvatavasti on ülejäänud küljed tahutud/saetud ja talade külgedele on kinnitatud liistud, millele toetub must lagi. Talade vahed on täidetud liivaga. (ill 12)

Vältida seestpoolt soojustamist (nii laed kui ka seinad). Siseseinad, mis on rõhtpalgist, on konstruktsiooni oluline osa ja nende eemaldamine või rekonstrueerimine pole soovitatav, kuna läbi mõtlemata tegevus võib tervet hoonet kahjustada.

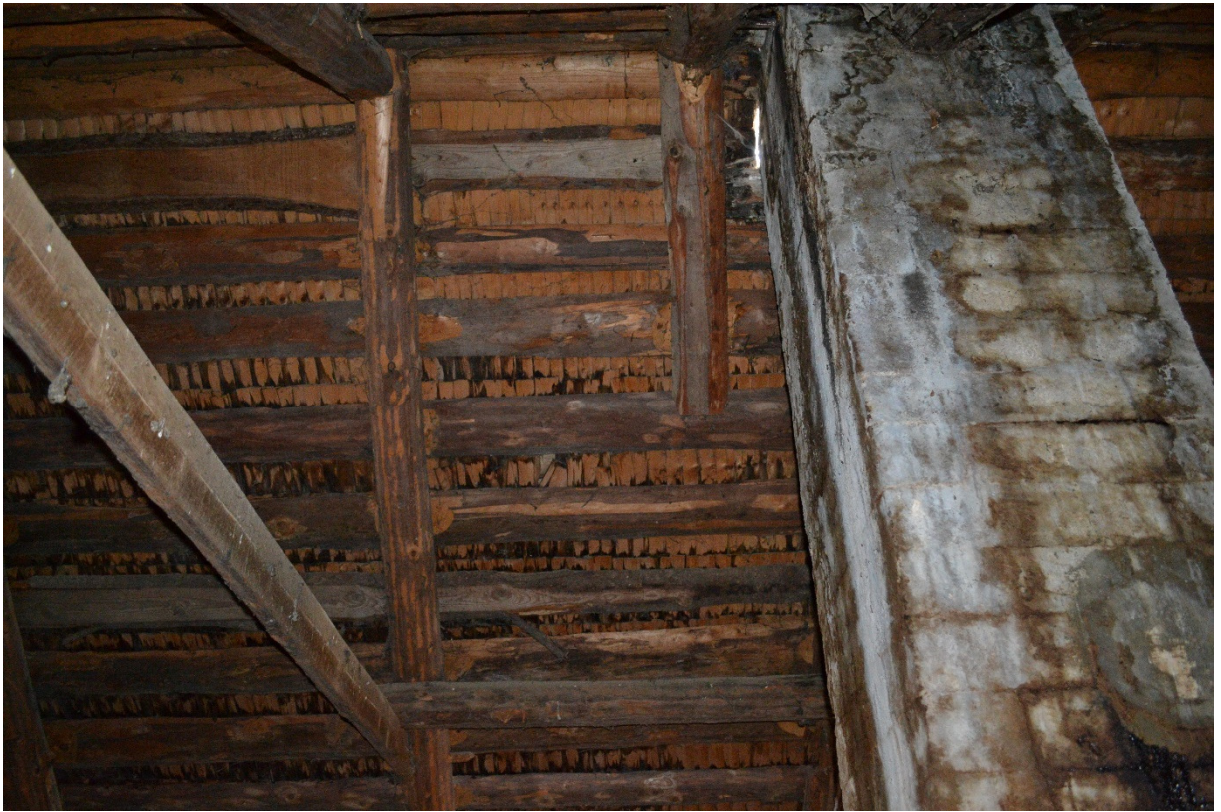
**Lisa 12. Korsten**

Elamus on küttekoldeid kokku neli: pliit koos soojamüüriga (lisa 8), plekk-kestaga ümmargune ahi (lisa 9), leivaahi (lisa 10) ja glasuurpottidest ahi (lisa 11). Pliit on hiljaaegu uus tehtud, leivaahi ja pottahi on tõenäoliselt maja ehituse algusaegadest pärit. Plekk-kestaga ahi on arvatavasti hilisem, millele viitab ka selle asukoht ja asetus. Küttekolded paiknevad majas täpselt nii nagu on ka põhiplaanel (lisa 1) märgitud. Korsten, ühe lõõriga, on laotud enam vähem tellisesuurustest plokkidest, mis väljanägemiselt meenutab betooni (lisa 12).

Küttekollete seisukorra hindamiseks peaks seda tegema kutsuma selle valdkonna eksperdi.
