**Martin Vinni**

**Stalinistliku perioodi individuaalelamu seisund, väärtused ja  
restaureerimiskava**

Jõe 7, Püssi linn, Lüganuse vald, Ida-Virumaa

2020/2021 õppeaasta Arhitektuuri konserveerimise ja restaureerimise  
täiendkoolituskursuse lõputöö

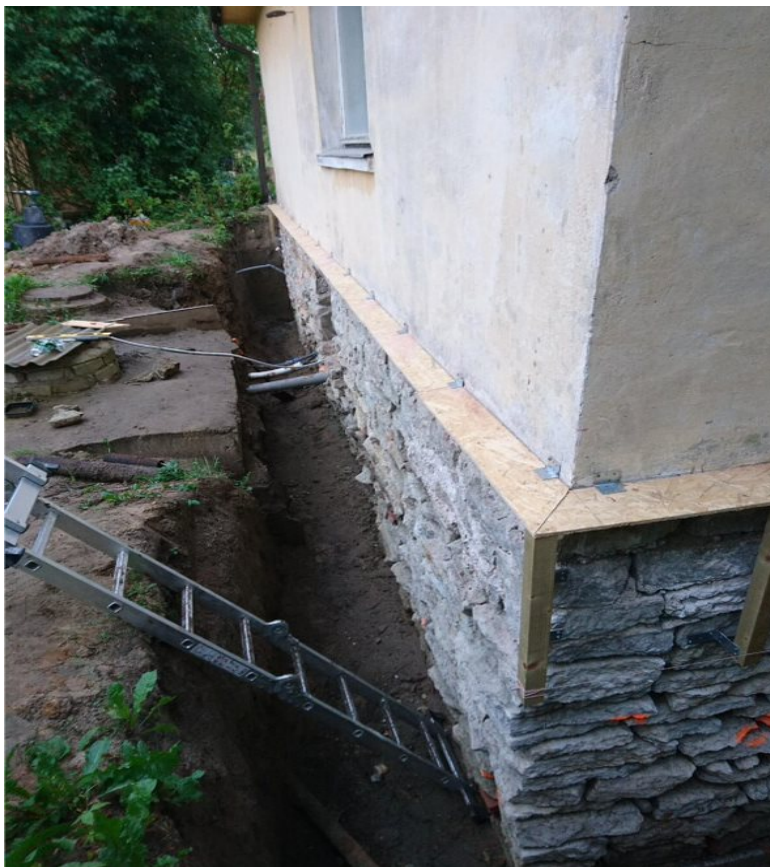
Hoonel on 2 meetrit kõrge paekivi vundament. Mis sai soojustatud ja paigaldatud drenaaž (2019-2020). Töö teostasime iseseisvalt kahes osas. 2019 I majapool (ill 7) ja 2020 teine pool. Drenaaži vajadus suurenes peale Aidu karjääri sulgemist, kuna veetase tõusis terves piirkonnas. Kevadeti ja sügiseti oli tavaliselt keldri põrandal veekiht.

7. Drenaaži paigaldus Põhjapoolsel küljel (2019.a.)

I osas (2019) kaevasime lahti põhjapoolsema külje, kuna seal asus ka settekaev, kust reovesi pressis keldrisse. Settekaev oli laotud paekivist, ning vuugid olid tühjad (täitunud mulla ja liivaga). Valasime ümber betoonvöö. II osas (2020) kaevasime lõunapoolse külje. Vuugid täitsime lubimördiga ja soojustatud Pur vahuga. Ümber maja sai paigaldatud drenaaži torustik koos kaevudega.

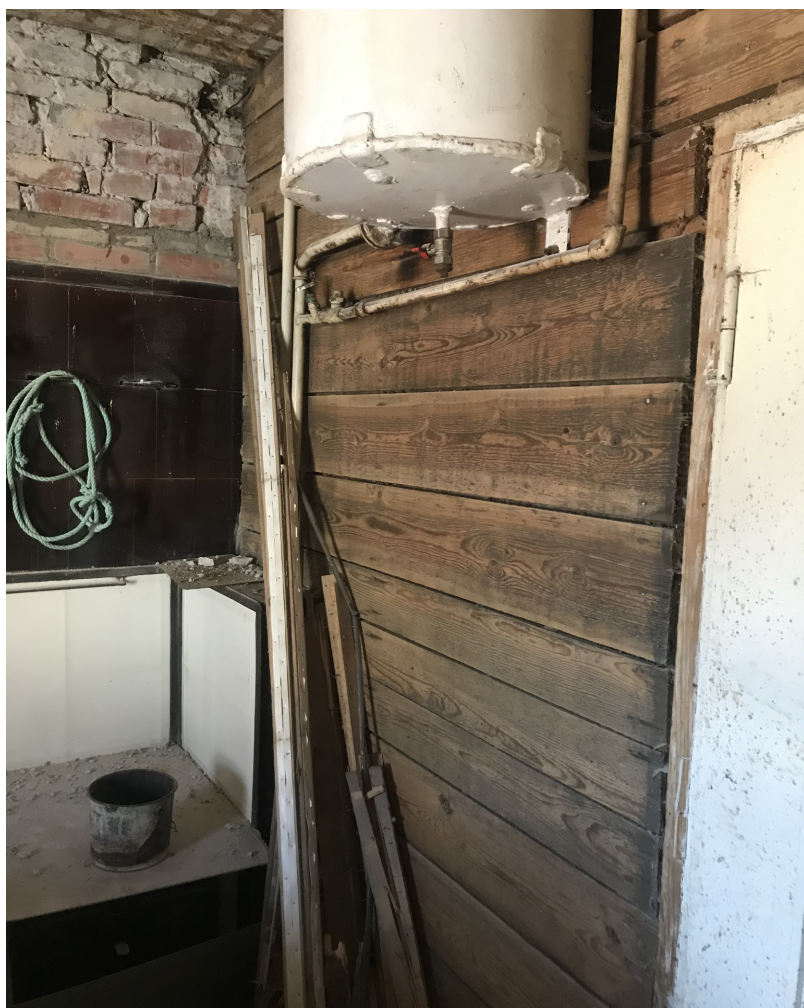
Algselt oli majas siseviimistluseks lubikrohv. Kuid see hakkas suhteliselt kiiresti laest alla kukkuma. 1965. aastal toimunud remondi käigus pandi lakke linaluuplaat. Hetkel on linaluuplaat II korruse lae viimistluseks. I korrusel vahetati linaluuplaat Insulak plaatide vastu 70-ndatel, kui teostati I korruse remonti ja II korruse väljaehitamist. See on siiani lae viimistluseks (v.a köögis, kust see on remonditarvis eemaldatud). Seinad on soojustatud TEP-plaatidega ja kaetud krohviga. Algselt oli lubikrohv, kuid hetkel olev krohv on tehtud 70-ndate remondi käigus, ning tundub olema tsementkrohv. Kogu krohv on plaanis eemaldada, kuna see võib sisaldada aspesti ja välisseinad on vaja uuesti soojustada. Sellel perioodil oli vanaisal palju aspesti ja seetõttu ka kasutas seda erinevates kohtades. Köögi ja söögitoa vaheline sein on puitkarkass sein. Talade vahele on pandud kile sisse saepuru, lubja ja aspesti segu (ill 8). Sama segu pidi ka olema sauna seintes ja võib olla ka pööningul, kuna see sai ka samuti 70-ndatel tehtud. (A.Piik, 2021)

8. Söögitoa ja köögi vaheline sein, mis on täidetud saepuru/aspesti/lubja seguga

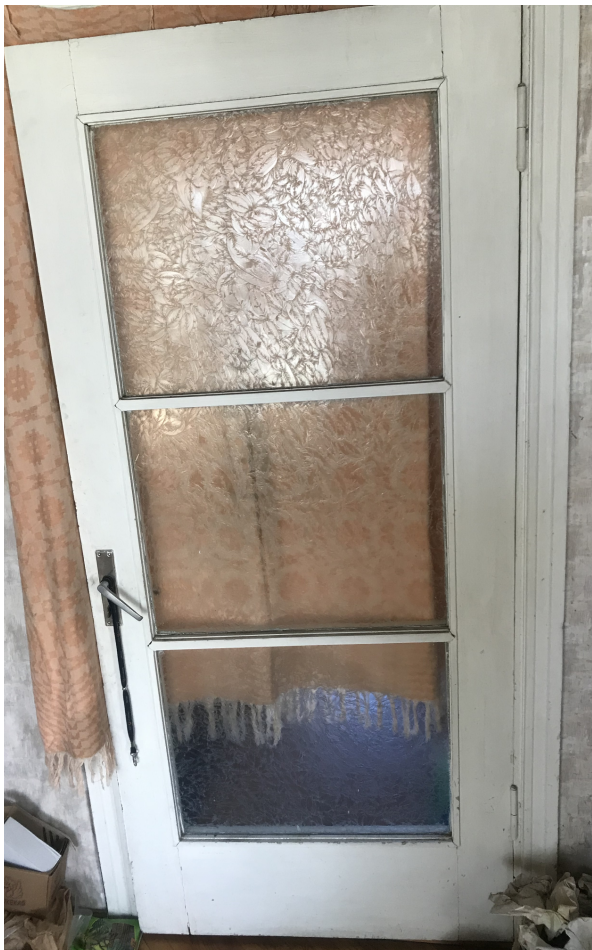
I korruse uksed pärinevad maja ehitusest alates (ill 9). Säilinud on kõikidel ustel ka originaalklaasid. Maja välisuksel on klaas vahetatud, kuid uks ise samuti pärineb 1958. aastast (ill 10).

9. Algupärane I korruse vaheuks

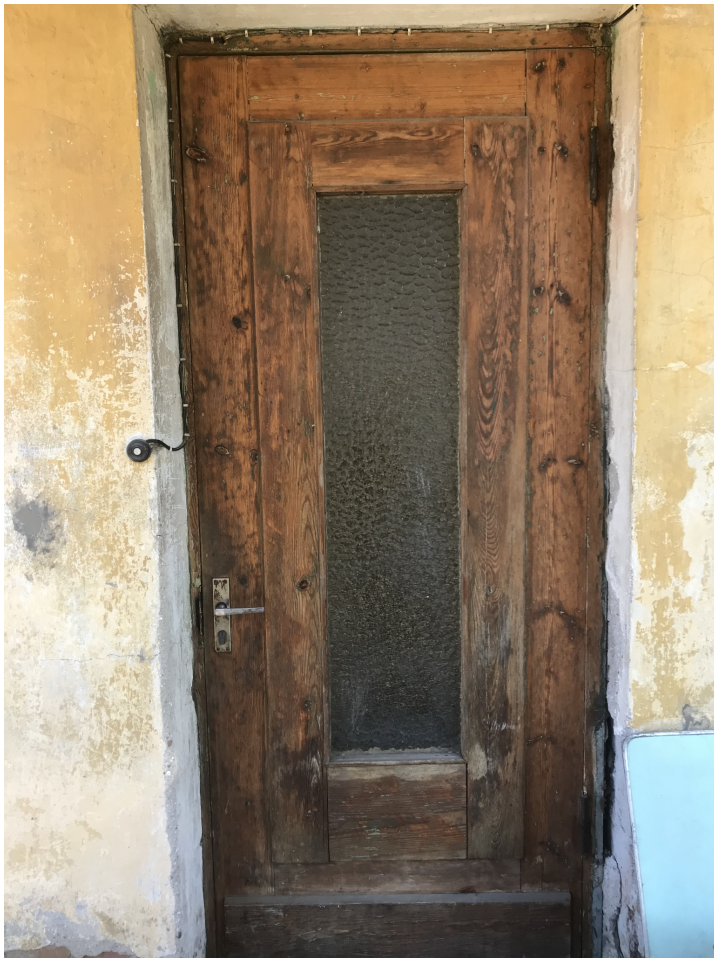
10. Maja välisuks (1956-1958)

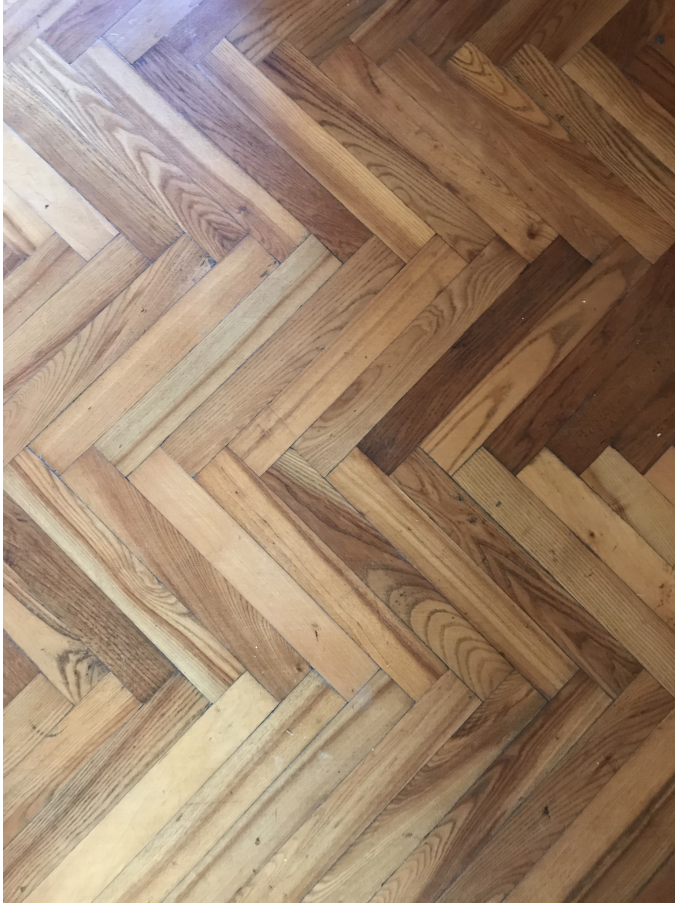
Algselt oli majas laudpõrand, mis oli kaetud värvitud Püssi papiga (tuntud kui Soome papp). 70ndate remondi käigus, kui muudeti I korruse planeeringut, siis paigaldati elu- ja söögituppa kalasabaparkett, mis on siiani säilinud (ill 11).

11. 70ndatel paigaldatud kalasabaparkett

I korruse kalasabaparkett on hetkel lakitud, mida viimati tehti 90ndate lõpus ja on suhteliselt kulunud.

5. Dušširuumi tühjaks tegemine, sest peab vaatama kas ja kui palju on veekahjustusi ning sealt tulenevalt saab edasisi toiminguid planeerida. Sellel ruumile peab ka uued aknad tellima, kuna seal on need halvas seisus (aknad paigaldatud 2005. aastal). Ruum soojustatakse ja viimistletakse lubikrohvi ning tadelaktiga.
6. Elutoas ja söögitoas teostatakse samad toimingud, mis eelnevates ruumides. Nendes ruumides on kalasabaparkett, millele teostatakse lihv ja viimistluseks läheb õlivaha.

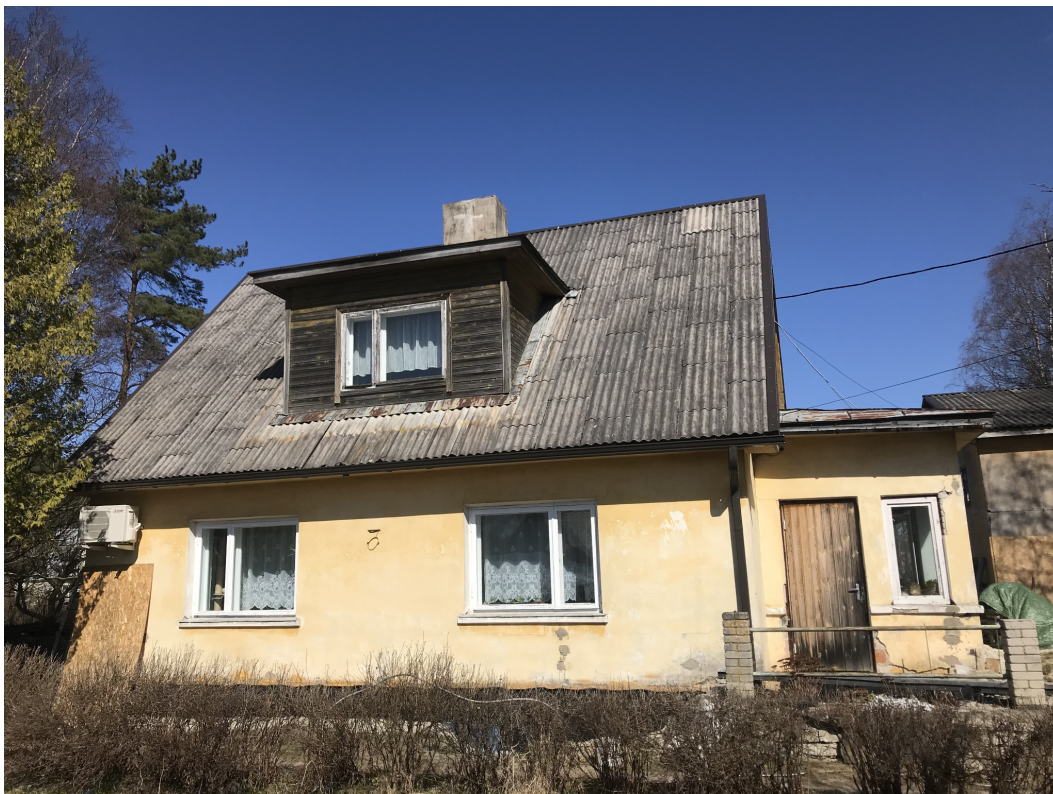
12. Maja lõunapoolne külg

Katusekatteks on eterniit ja vintskappide, veranda ning sissepääsu katusealuse kateks on tsinkplekk. Katusel olev eterniit pärineb 70ndate remondist. Plekk-katus on algne, mis paigaldati 1958. aastal. Katusel õnneks suuremaid läbijookse ei ole olnud, mida suudaks silmaga tuvastada. Kõige suurem probleem on vintskappidega. Need ehitati välja 70ndatel. Projektis oli ettenähtud, et vintskapid on samuti krohvitud, kuid on hetkel laudisega kaetud. Vintskapi katusel on kalle 3 suunda. Kõige probleemsem on see, et talvel kukub jää külgedelt eterniitkatusele. Vintskapid peab kindlasti lahti võtma ja vaatama, mis seal sees toimub. Seal on aknad ja ka lengid mädad. Katuse vahetus koos vintskappidega tuleb samuti lähiajal töösse võtta.
