Harri Tammsalu

**Hiiumaa Putkaste mõisa peahoone tehnilise
seisukorra ülevaade ja ettepanekud
restaureerimistööde läbi viimiseks**

Putkaste küla, Käina vald, Hiiu maakond

2010/2011. õ-a. Arhitektuuri konserveerimise ja restaureerimise
täiendkoolituskursuse lõputöö

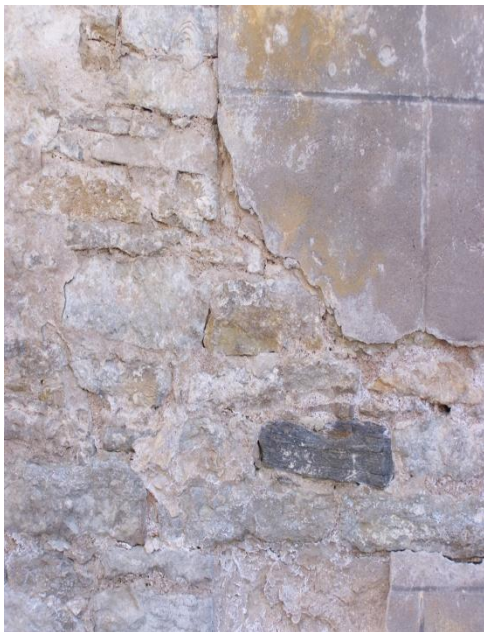
Vundamendi, soklikorruse ja ka põhikorruse seinad on laotud paekivist lubimördist sideainel aga sekka on sattunud ka mõned sobiva kujuga raudkivid (joonis 3).

Joonis 3. Üksik raudkivi paemüüris

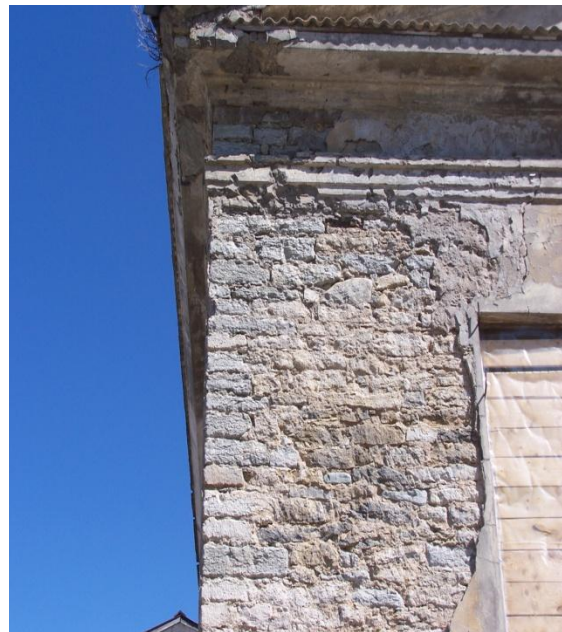
Joonis 4. Krohvi alt paljandunud müüritis

Joonisel 4 on näha, et hoone nurgad on lapitud üles tahatud ja hoolikalt valitud paest, kuid seinapõhimass on laotud õhukestest ja väikestest paetükkidest, lausa kehvast karjääri paest. See võib olla tingitud, et pae toodi Hilleste karjäärist, kus paed murti enamasti lubja põletamiseks. Korralikku ehituspaasi toodi arvatavasti laidudelt, mille vedu oli kallis ja tülikas ning seetõttu kasutati ainult kõige olulisemates kohtades. Vaatamata kivi kehvale kvaliteedile on vundamentide ja välisseinte kivikonstruktsioonide seisukord üllatavalt hea – puuduvad läbivad praod ja müüritise varingud (joonis 4).

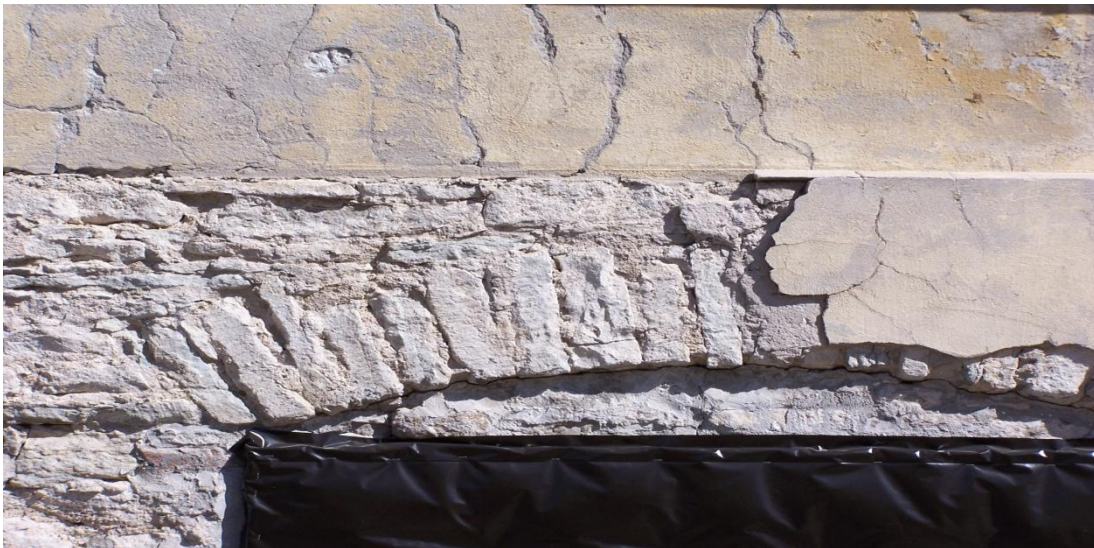
Avad soklikorrusel ja välisseintes on sillatud paekivist võlvidega ning võlvi ja aknalengi vahe on täidetud paest täitekividega (joonis 5). Soklikorrus on kaetud kivist ribivõlvlaega: esmalt on laotud risti hoonet võlvid ning nende vaed on kaetud teistpidi võlvidega (joonis 6). Kogu lagi on krohvitud ja värvitud. Kusjuures viimased kihid emailvärviga, mis kütmata olukorras on hakanud vähehaaval eemalduma, võimaldades konstruktsioonil uuesti „hingama“ hakata. Hästi säilinud krohvkivi alt ei saa hinnata, mis kivist on laotud põhikorpuse võlvid, põhikorpuse ja tiibhoone vahele jäävas ruumis paljanduvad veekahjustuse tulemusena pudenenud krohvi alt tellisvõlvid (joonis 7).

Joonis 5. Võlvitud aknasillus ja täitekivid toetumas lengile

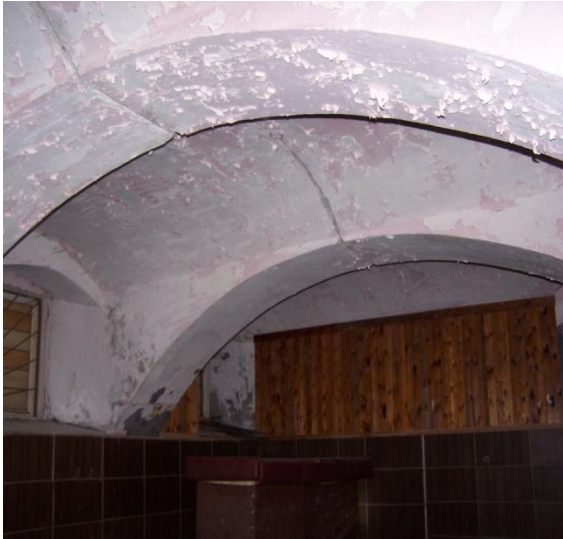
Joonis 6. Soklikorruse võlvlagi

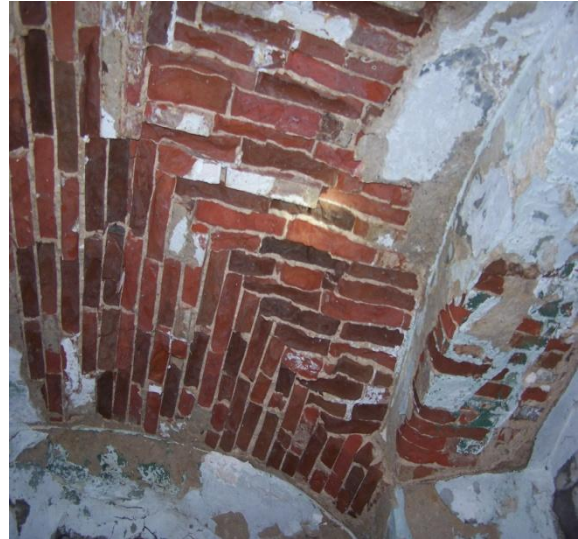
Joonis 7. Varisenud krohvi alt paljanduv lagi

Vaadeldes võlvi lapitud telliseid (joonis 7), näeb erineva pikkuse, paksuse ja ka väga kõvera pinnaga telliseid. Kindlasti on tegemist kohaliku telliseahju käsitsi vormitud ja põletatud toodanguga. Tundub, et seina laoti kõik, mis ahjust võeti. Samuti on näha, et tellisvõlvi on laotud nagu looduskivist võlvi s.t. iga kivi teise kõrvale hoolega sobitades ja kive valides.

12) Võlvitud keldriruumid tuleks puhastada hilisematest kihistustest. Samas võiks eksponeerida juba varisenud krohviga tellisvõlvi ühes ruumis.

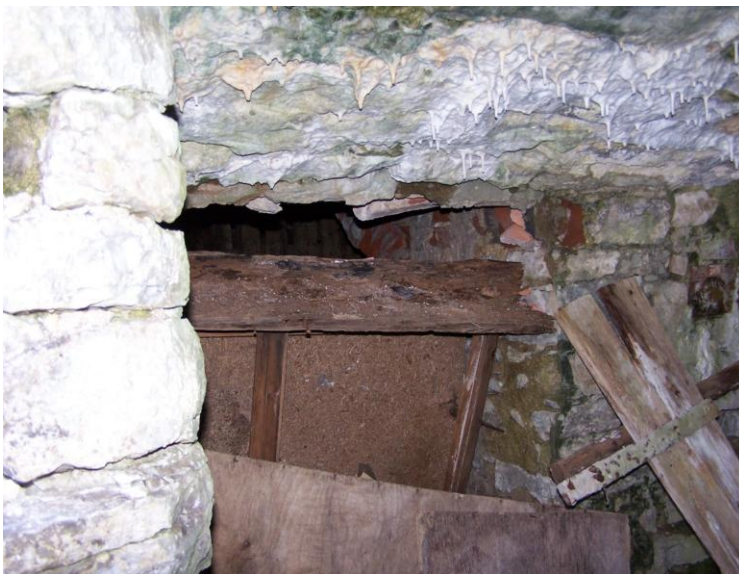
Joonis 8 vihjab, et ka hoone põhimaht on kaetud tellisvõlvidega. Foto on pildistatud veranda all, ruumis 42, suunaga hoone poole ning ava nurgast hakkab kerkima tellisvõlv (joonis 8).

Joonis 8. Tellisvõlvi kerkimine paemüüritiselt

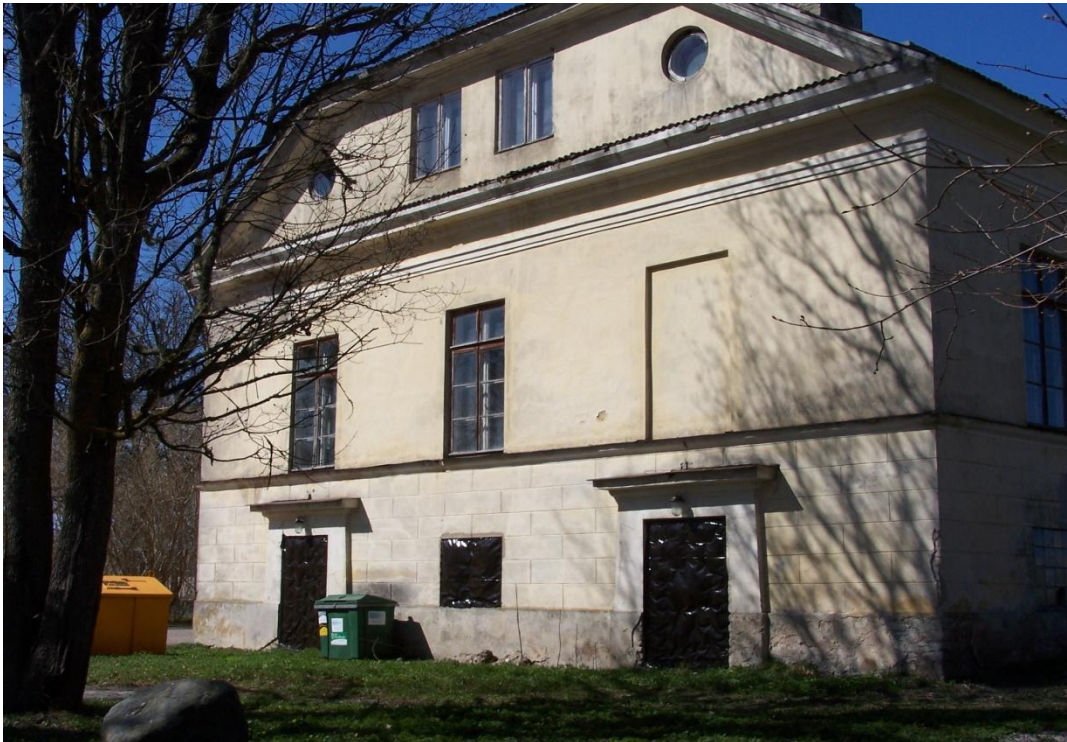
Vaadeldes edasi soklikorrust, siis suhteliselt esialgsel kujul on säilinud või taastatud hoone lõunapoolne otsasein. Siin paikneb kaks piilaritega ääristatud ukseava, mis on kaetud kivist karniisidega (joonis 9). Selline sissepääs asus ka hoone põhjapoolses otsaseinas, mis praeguseks on kinni müüritud, kuid varisenud krohvi alt on paljandunud kunagise ava piirjooned (joonis 10). Nii selle kui kõrval asetsenud aknaavast annavad tunnistust ka võlvid soklikorruse laes (joonis 11).

Joonis 9. Pilastritega ukseavad lõunapoolses sokliseinas

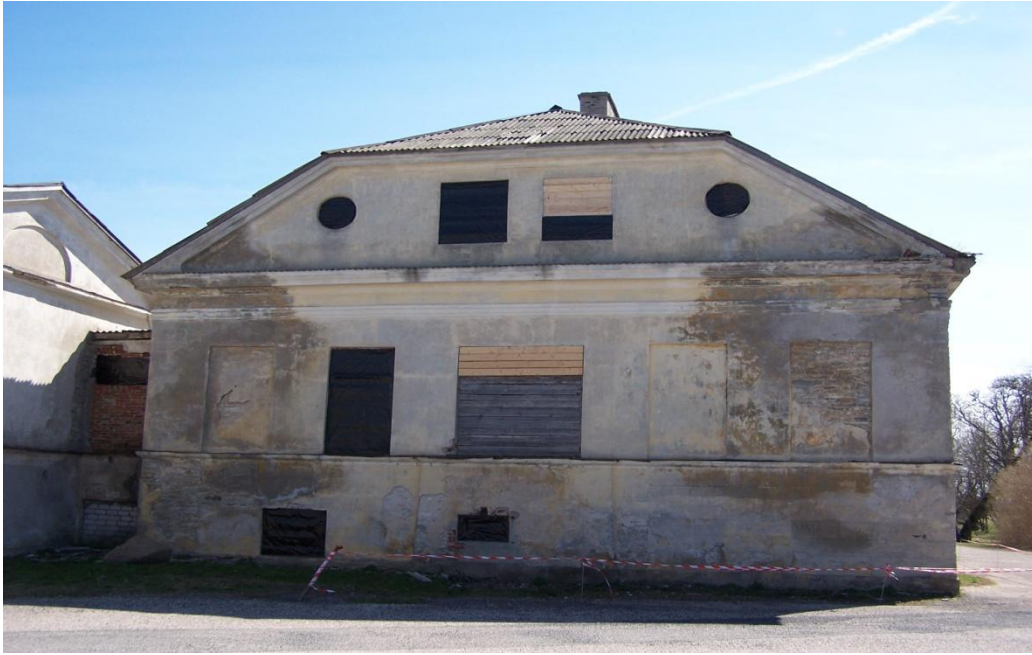
Joonis 10. Kinni müüritud ukseava lõunapoolses otsasoklis

- 7) Hoone Põhjapoolses otsas, kui ei ole soovi taastada soklikorruse avasid, siis markeerida kunagised avakohad.
- 8) Sisehoovi pooltsel küljel lammutada juurde kleebitud betoontrepid, eemaldada ukсед ja taastada esialgsed aknaavad.

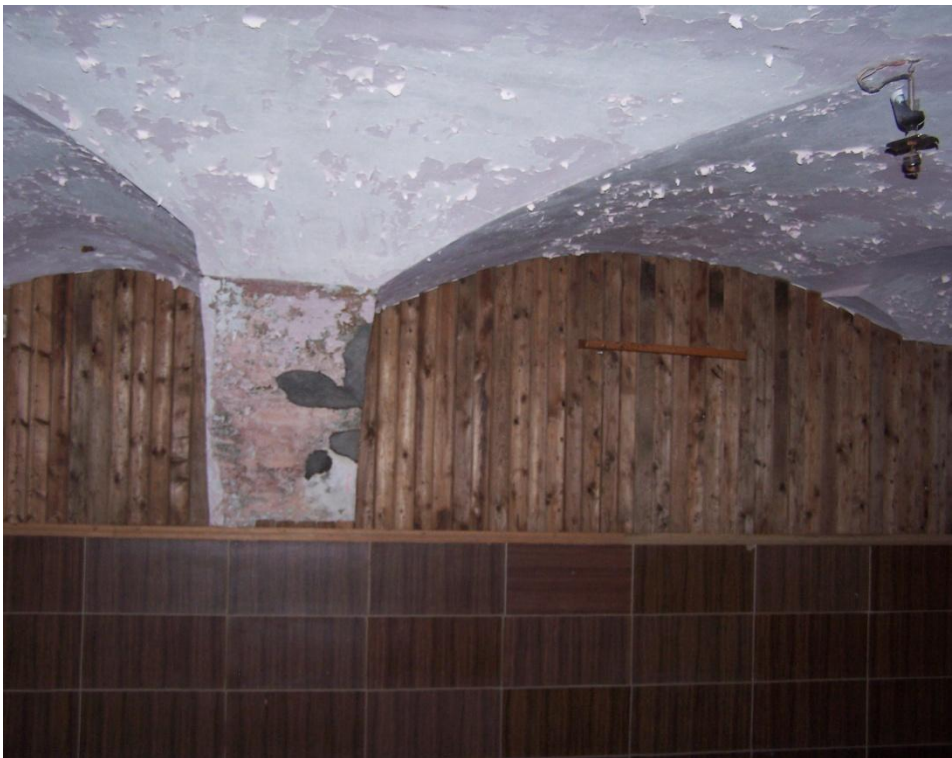
Joonis 11. Kunagistest avadest märku andvad võlvid laes

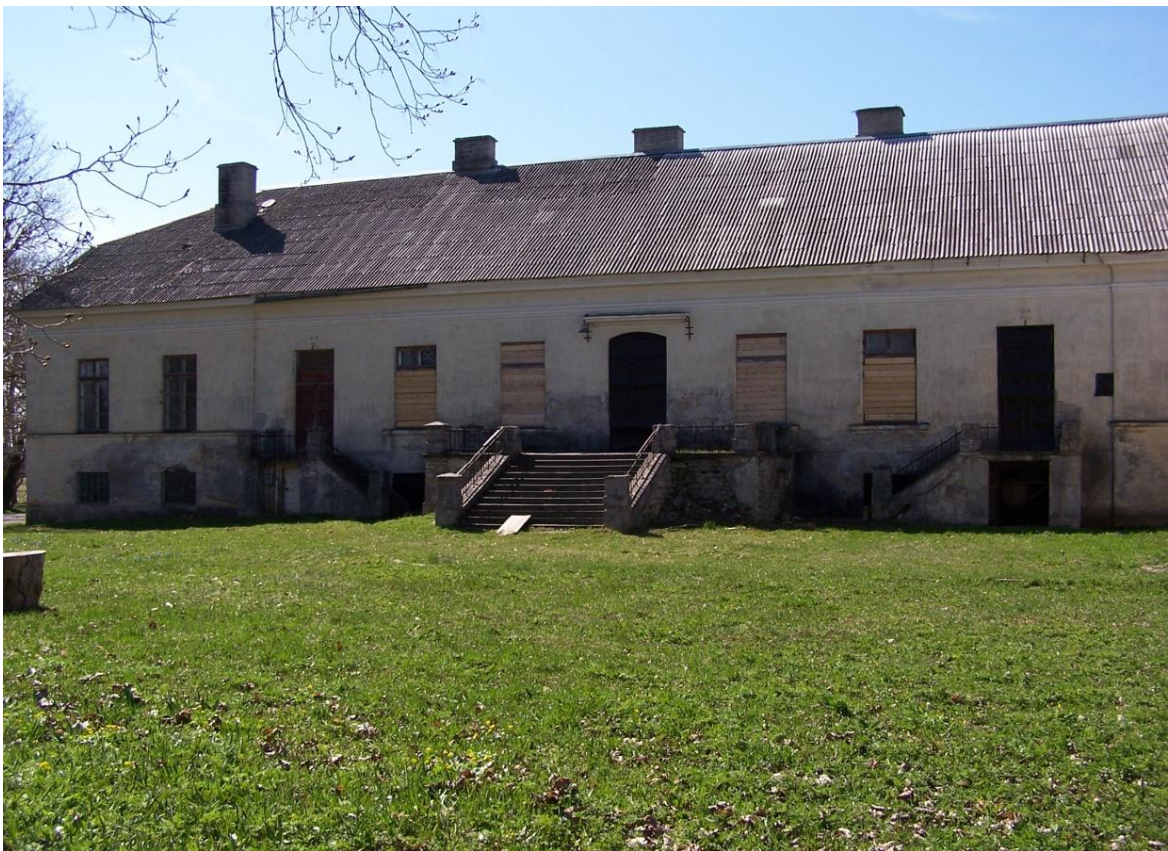
Hoone tagaküljel on säilinud paest laotud veranda kehand (joonis 12). Veranda on olnud alt läbikäidav ning selle alla avanevad aknad ja uks soklikorruselt. Veranda on hetkel kujundatud terrassiks, mis on ääristatud silikaadist laotud postidega ning nende vahele on paigaldatud terasvarrastest piire. Põrandaks valatud betoonplaat on purunenud ning laseb vett läbi, kahjustades all asuvat päevõlvi. Terrassi all ripuvad võlvidelt alla soolapurikad ning ka vetikad tunnevad end seintel hästi. (joonis 13). Hiiumaa muuseumis on foto, millel mõisaprouad poseerivad verandal. Sellelt näeb, et varem oli veranda kinnine akendega piiratud ruum. Akende kuju ja rütm kattub põhihoone omadega (joonis 14).

Joonis 12. Vaade mõisahoonete tagantküljest

- 9) Veranda pealne korrastada ja kaaluda võiks uuesti kinniseks ehitamist.

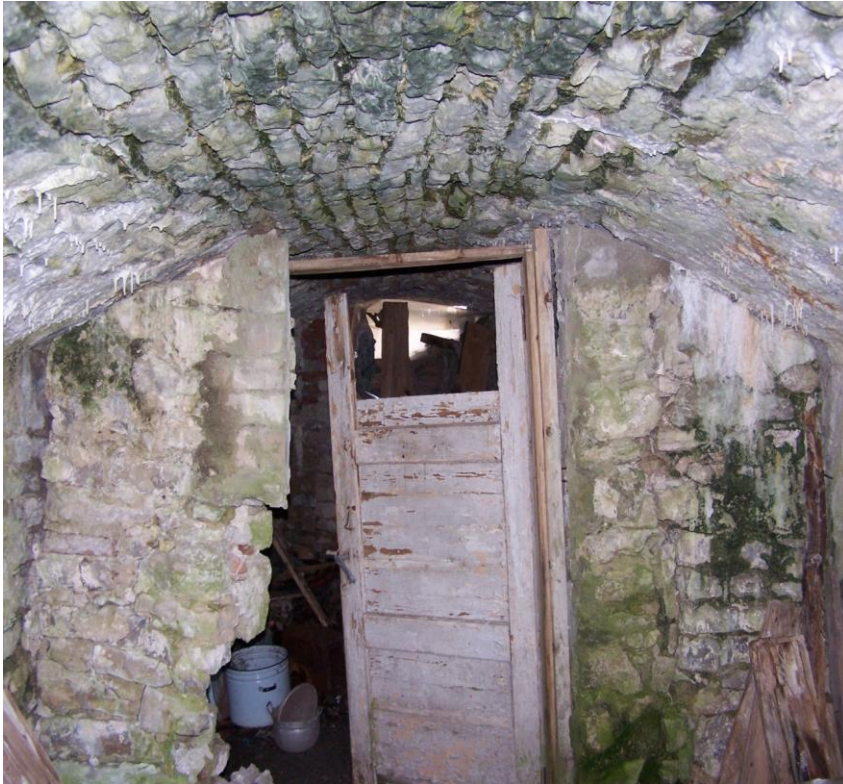
Joonis 13. Olukord terrassi all

10) Veranda alune puhastada sodist, kaevata tühjaks hoone ja terassi vaheline ala, taastades sellega veranda pargi poole jääva ümbrusest kõrgema terassi.

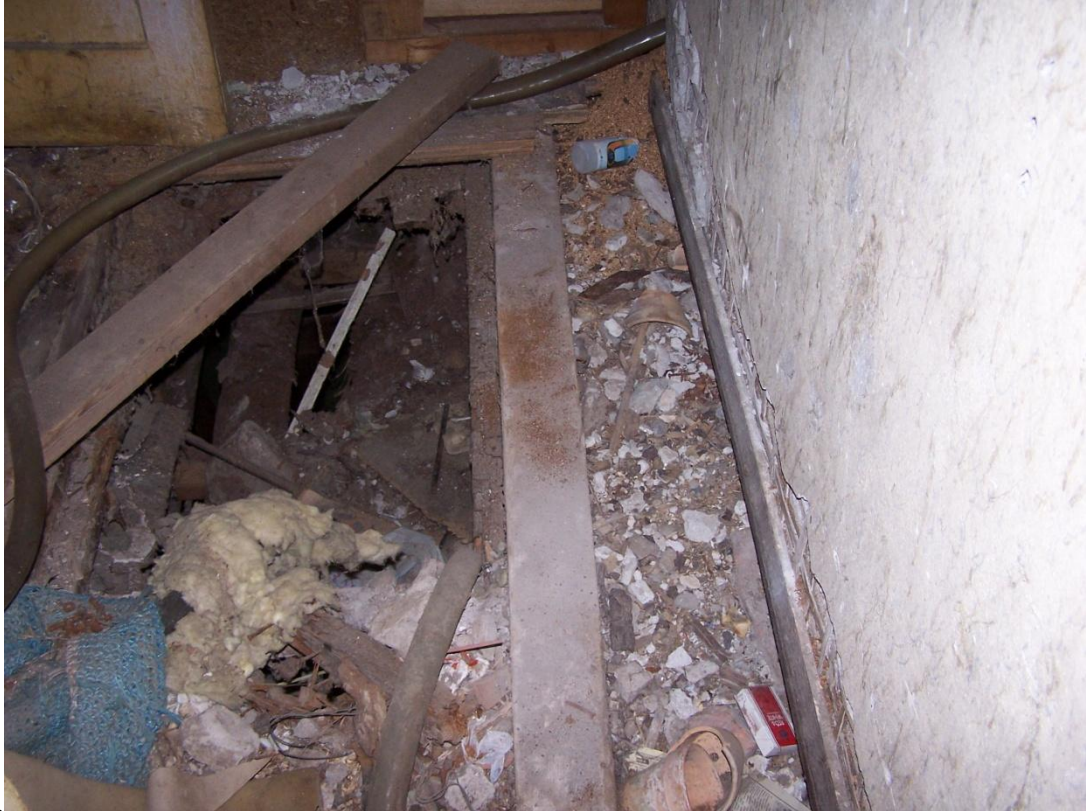
Põhikorruse ja katusekorruse vahelagedena on kasutusel peale põlengut ehitatud saetud taladega ning muldlaelaudisega puidust lagi. Osades ruumides on ruumi kõrguse vähendamiseks alla ehitatud puitlaudisel topeltlagi, mis on kaetud erinevate plaatmaterjalidega. Heliisolatsioonina on kasutatud umbes 10cm saepuru. Üldiselt on vahelaekonstruktsioonid normaalses seisus, kuid ei vasta tänapäeva nõuetele. Ühes katusekorruse ruumis on varasemalt toimunud pikemaajalisem läbijooks, mille tulemusena on vahelaes mädanikkahjustus ja osa vahelaest on varisenud (joonis15).

Joonis 15. Mädanikkahjustusega vahelagi katusekorrusel

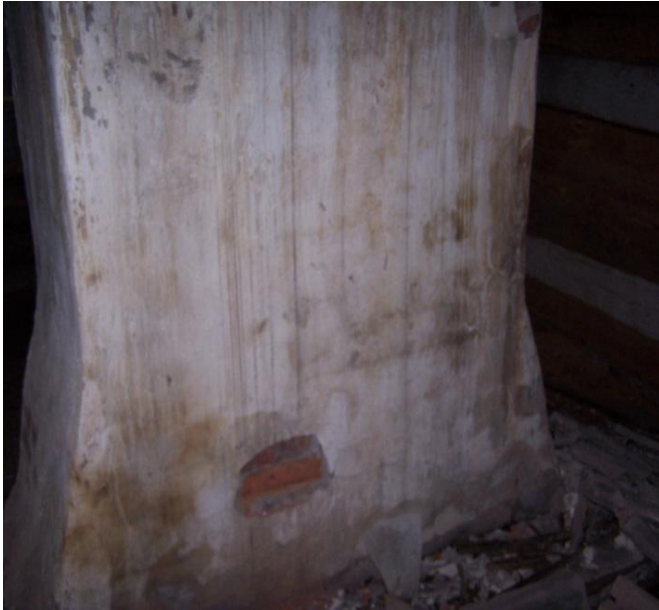
Ajalooliselt on hoonel olnud neli telliskorstent, mis on olnud krohvitud ja lubjatud. Säilinud korstnajaalga on näha katusekorruse lae peal (joonis 16). Praeguseks on lisandunud hoone parempoolsesse otsa veel kaks korstent, tingituna korteritest, mis asusid hoone selles tiivas. Hetkel on korstnaotsad lapitud silikaatkivist ja terved, aga krohvimata. Originaalseid küttekoldeid säilinud ei ole, kuid Hiiumaa muuseumis säilitataval fotol on näha lihtne pottahi, mis on ilmselt värvitud, igal juhul mitte glasuuritud pottidest (joonis 17).

Joonis 16. Allapoole laienev korstnajaklg

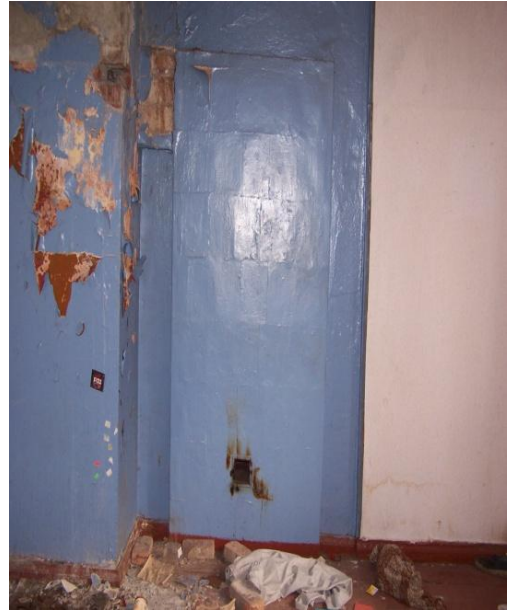
Joonis 17. Pottidest soesein

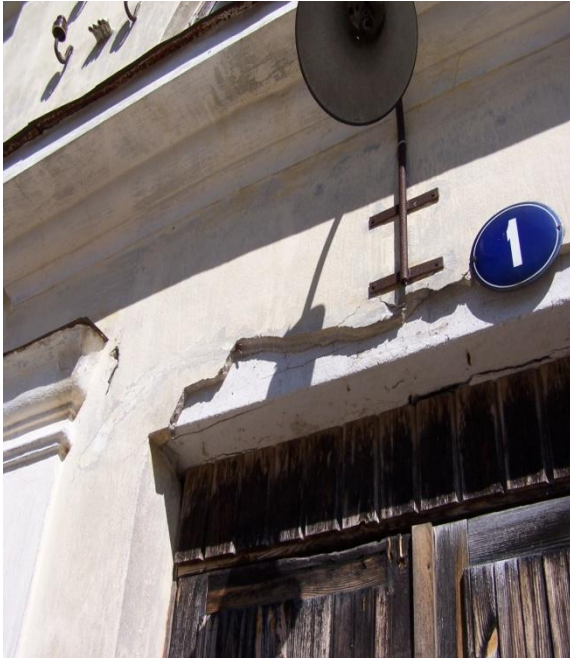
Uksed on asendatud hilisematega, orginaaluksi silma ei hakanud. Kui muidu on hoone taastamisel 50-ndate lõpus lähtunud võimaluste piires maja endisest väljanägemisest, siis mõisaaegse peasissekäigu väljanägemine ei olnud ilmselt sovhoosirahvale ideoloogiliselt vastuvõetav. Muidu ei võimalda selgitada, miks peeti vajalikuks ukseava kitsendada ja madaldada ning asendada uksepealne kaunis prossidega valgmik silikaltsiitsillusega, mille peal ei püsi krohvigi (joonis 19). Paeplaatidest peasissekäigu paraadtreppe on asendatud mõnevõrra kitsama betoontrepiga.

Joonis 19. Silikaltsiitsillus

- 5) Lammutada peaukse esine katkine betoontrepp, asendades selle esialgse laiusoga, paeplaatidest astmetega trepiga.
- 6) Taastada peaukse ava esialgne suurus ja paigaldada sinna kunagise ukse koopia.

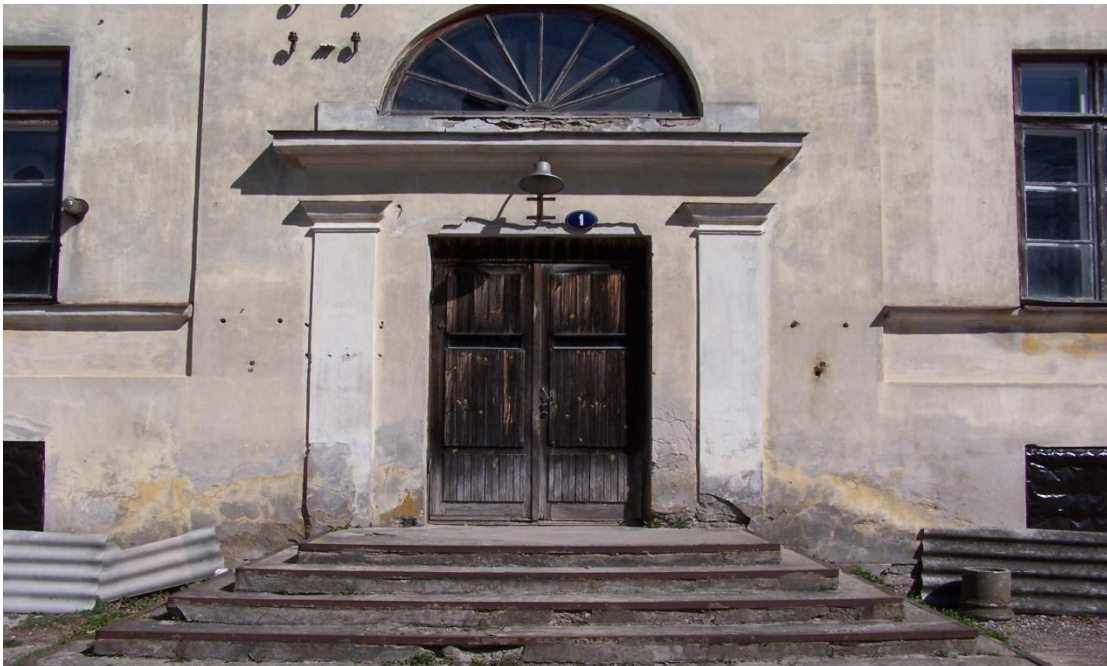
Joonis 21. Peasissekäik praegu

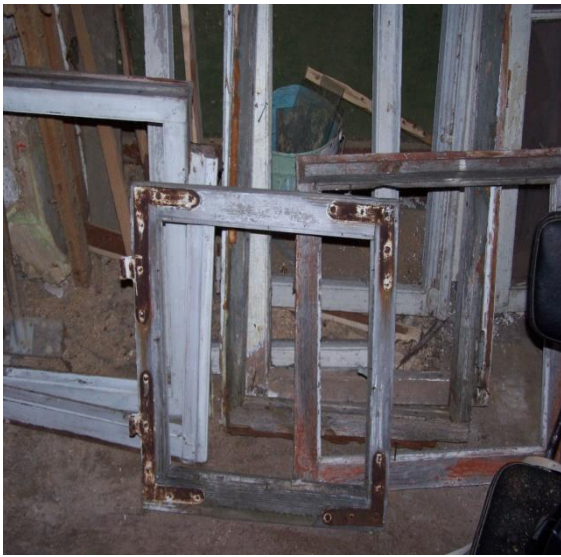
originaalile sarnase klaasijaotuse, mis on iseloomulik 18. sajandi lõpu ja 19. sajandi alguse akendele. Tol ajal oli põhikorruse akende tavapäraseks proportsiooniks $\frac{1}{2}$ ning klaasiruudu suuruse määras toodetava klaasitahvli suurus. Enamasti jagunes aken kaheksaks ruuduks. Samas akende juures kasutatud ilmselt ka originaalakende raame, sest katusekorruse ühes toas on ladustatud aknaraamid, metallhinged, nurgatugevdused ja kinnitushaak ning raampuidu profiili võib lähtudes Rootsi Riigi Muinsuskaitseameti poolt koostatud vihikust „Aknad, ajalugu ning nõuandeid renoveerimiseks“ dateerida 18. sajandi lõppu või 19. sajandi esimesse poole⁵ (joonis 22 – joonis 23).

Joonis 22. Aknahinged ja tugevdusnurgad

11) Akendel tuleks taastada välimine ring vana raamijaotusega, kasutades seejuures võimalikult palju säilinud vanu raame ja metall detaile. Sisemine ring võiks olla vabam.

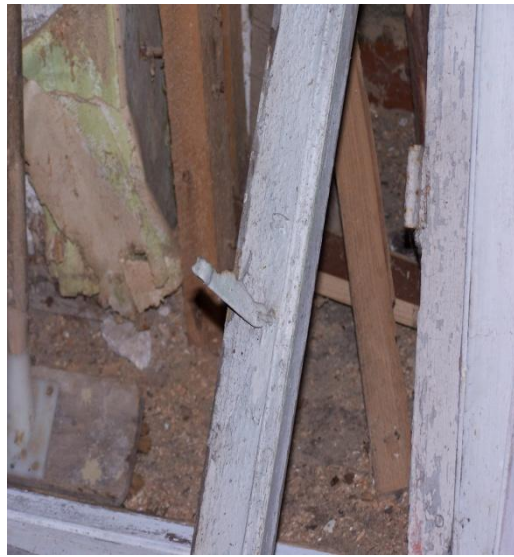
Joonis 23. Kinnitushaak ja raamiprofiil

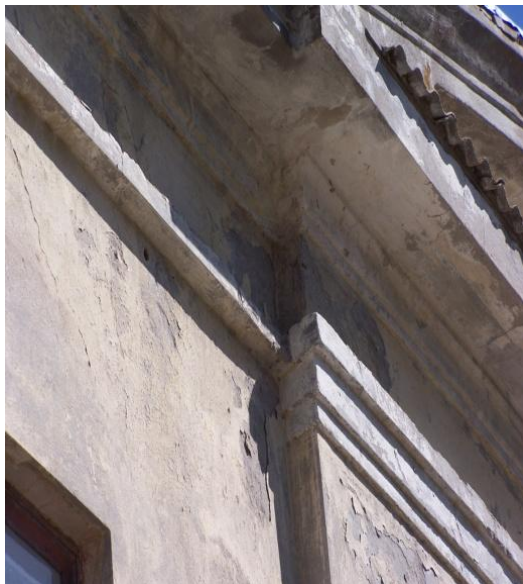
Joonis 24. Vahekarniisid

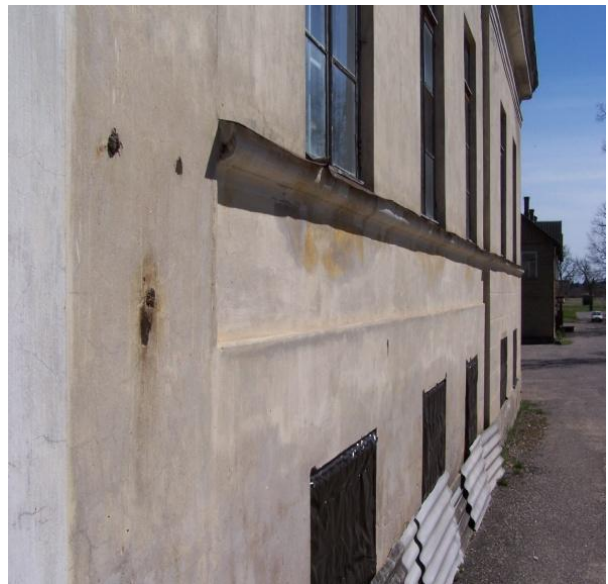
Hoone otsrisaliidid on seevastu olnud kujundatud hoopis rikkalikumalt. Kogu soklikorruse kõrgus kuni esimese korruse akende aluse karniisini on rusteeritud. Esimese korruse aknaid on ümbritsenud lihtne arhitraavraam ja akende kohal frontoonsirm. Enne räästakarniisi on veel üks karniis, mis on märksa keerulisem kui keskmise osa samal kõrgusel olev karniis (joonis 24). Akende alune karniis on kaetud valtsplekiga, mis vajab korrastamist, aga kohati asendamist (joonis 25).

Joonis 25. Akende alune karniis
