**Kolga mõisa peahoone eksterjöõri ja esiväljaku olukorra  
analüüs ning restaureerimisettepanekud**

*Kolga alevik, Kuusalu vald, Harjumaa*

2010/2011. õ-a. Arhitektuuri konserveerimise ja restaureerimise täiendkoolituskursuse  
lõputöö

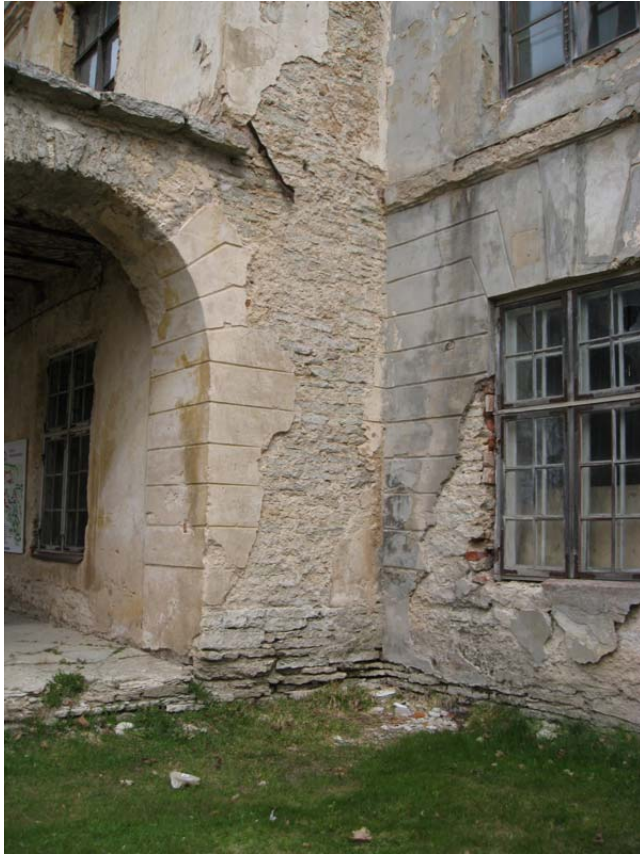
**Foto 1. Seintelt ja soklilt mahalangenud lubikrohv. Paekivi sideaine on samuti hakanud murenema. Autori foto 2011**

Vundamendikivide vahed uuesti lumimördiga ära täita ja puuraukmeetodil silikoonist hüdroisolatsioon vundamenti tekitada, et vältida kapillaarniiskuse levikut. Vajadusel teostada konstruktsioonide tugevdustöid. Tsementkrohviga renoveeritud soklilõigud puhastada ja taasviimistleda algupärase lubikrohviga. Viimistletud sokli alumine serv jätta maapinnast ~100 mm kõrgusele, et vältida kokkupuudet maapinnaga ja kapillaarniiskuse teket. Sokli väljaaste katta korrektselt viimistletud ja paigaldatud vasetatud plekiga.

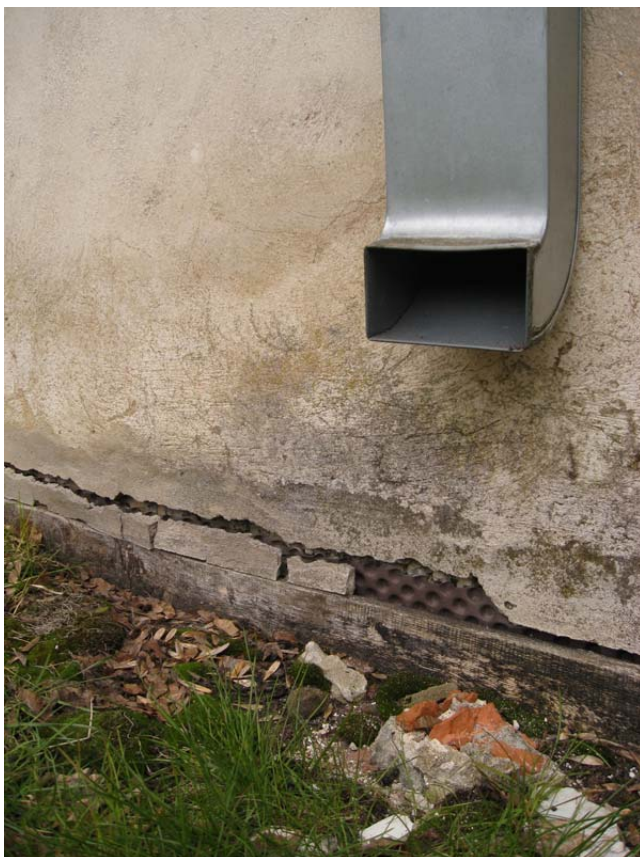
Mõisa peahoone on üles ehitatud paekivist, mille sideaineks on tõenäoliselt lubikrohv kasutatud. Seinalt mahapudenenud soklikrohvi tagant paistab paekivisein, mille sideaine on ilmastiku mõjul üsnagi sügavalt välja pudenenud (Foto 1). Tsementkrohviga renoveeritud seinalõikudel paistab lagunenu sokli tagant mummukile, mida tavaliselt kasutatakse hüdroisolatsiooni kaitseks, kuid antud olukorras hüdroisolatsiooni ei paistnud ning vundamendi osaline katmine ei anna tulemust (Foto 2).

**Foto 2. Seinast pudenev renoveerimise käigus lisatud tsementkrohv. Krohvi alt paistmas mummukile, mida hoone muudes osades ei esine. Autori foto 2011**

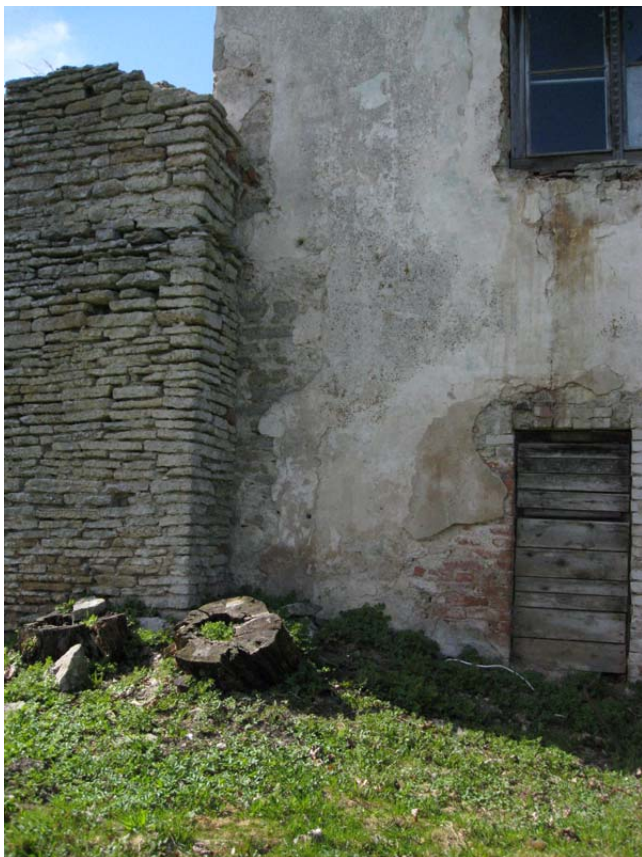
Maja tagumise külje lõunapoolses nurgas on tõuseb pinnasekuhi ligi meetri kõrgusele vastu hoone seina ning kohe seina ääres on kaks suuremat puukändu, mille juured on potentsiaalsed ohuallikad hoone vundamendile (Foto 3).

**Foto 3. Maja tagumise seinal tõusev pinnasekuhi ja suured puukännud. Autori foto 2011**

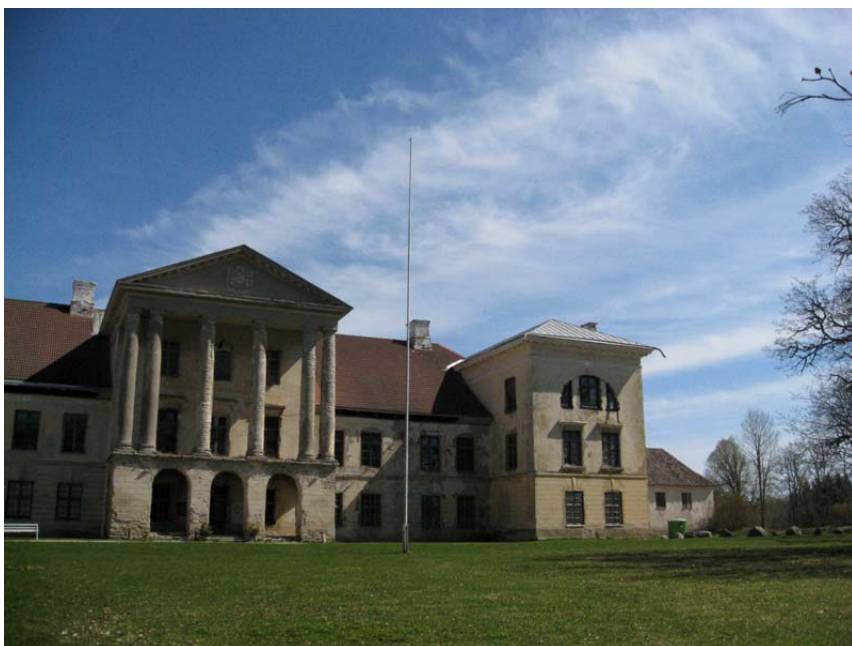
**Foto 4. Tsementkrohvi parandustest ja renoveerimisest hallikirju fassaad. Autori foto 2011**

Seinapinnad sobimatust tsementkrohvist puhastada. Akende ja uste paledesse laotud silikaattellised eemaldada ja taastada paekivi kasutades. Räästakarniisid taastada vastavalt säilinud fotomaterjalile.

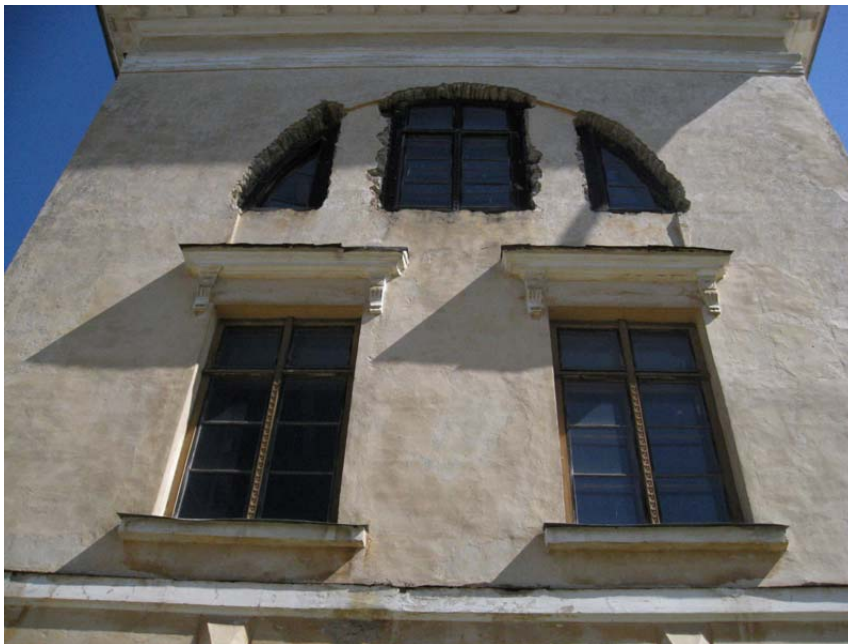
**Foto 5. Lohakalt paigaldatud friisi ja akende veeplekid, mis osaliselt ka puuduvad, soodustades niiskuskahjustusi krohvile ja värvile. Autori foto 2011**

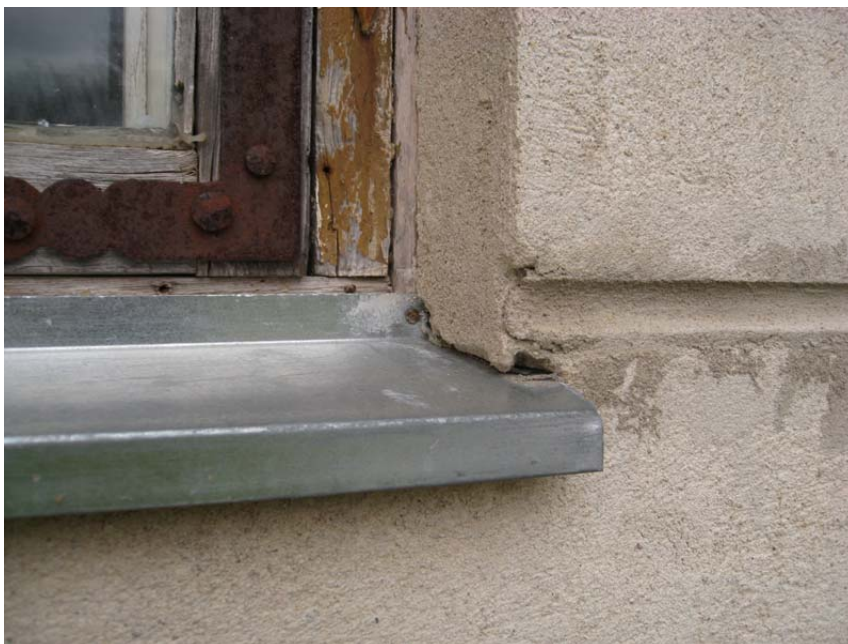
**Foto 6. Lohakalt paigaldatud aknaplekk, mis soodustab konstruktsioonide märgumist. Autori foto 2011**

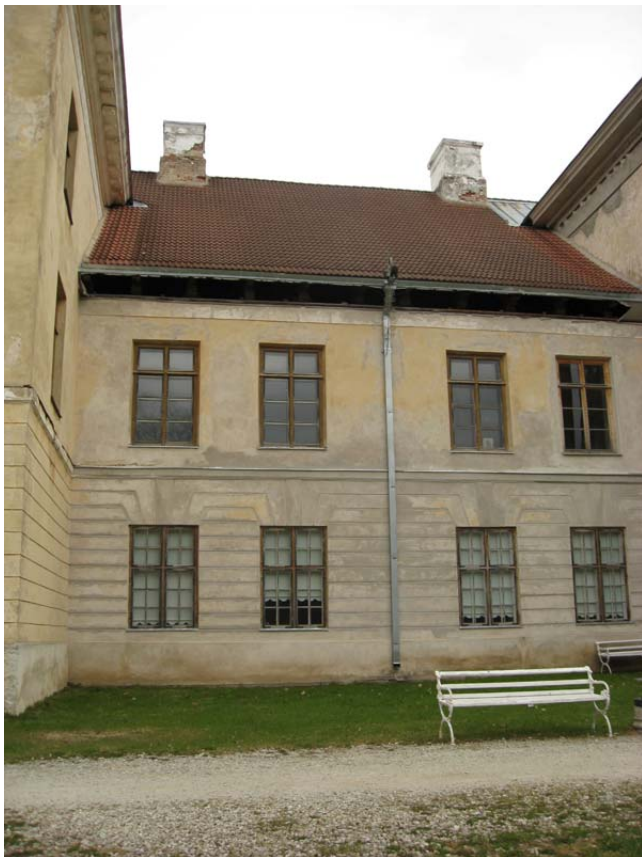
Kahe korruse vahelae piirkonnas on välisfassaadilt ~50 mm eemalduv ja ~250 mm kõrgune friis. Friis on osaliselt veeplekiga kaetud. Katmata lõikud soodustavad sademetest tingitud liigniiskust seinakonstruktsioonides. Akende veeplekid kas puuduvad või on lohakalt paigaldatud, võimaldades niiskusel aknaalustesse konstruktsioonidesse imenduda (Foto 5 ja 6). Räästakarniiside asemel on hetkel õhuvahe katuseserva ja seina vahel (Foto 7).

**Foto 7. Räästakarniiside asemel laiutav õhuvähe. Autori foto 2011**

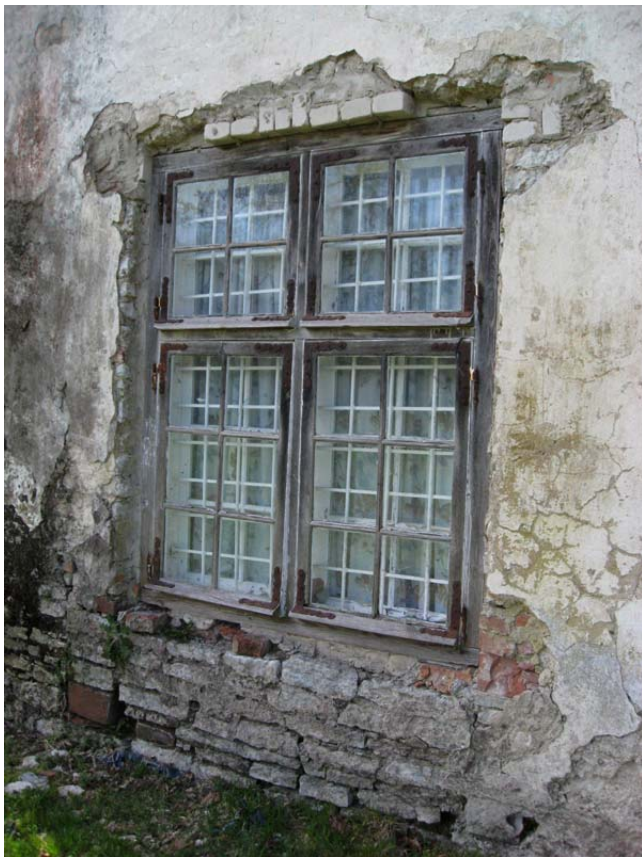
Akende ja uste paled kohati tugevate lagunemijälgedega ning mingitel ajahetkedel sobimatult silikaattellistega lapitud (Foto 8). Maja tagumises küljel teatud avad silikaattellistega ja laudisega kinni ehitatud (Foto 9). Lisaks krohvi niiskukahjustustele hakkas mõnel seinalõigul silma samblikke (Foto 10).

**Foto 8. lagunenud akna pale ja sobimatud parandusvõtted silikaattellisega. Autori foto 2011**

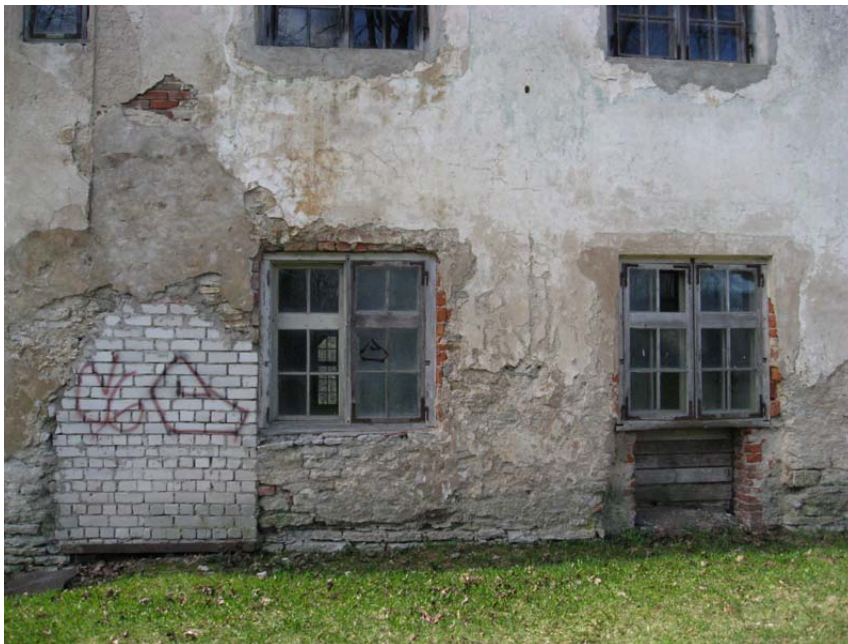
**Foto 9. Silikaattellisega teostatud seinamüürimine ja laudisega kinni ehitatud ava. Sellised olukorrad vajavad asendamist sobilike materjalide ja lahendustega. Autori foto 2011**

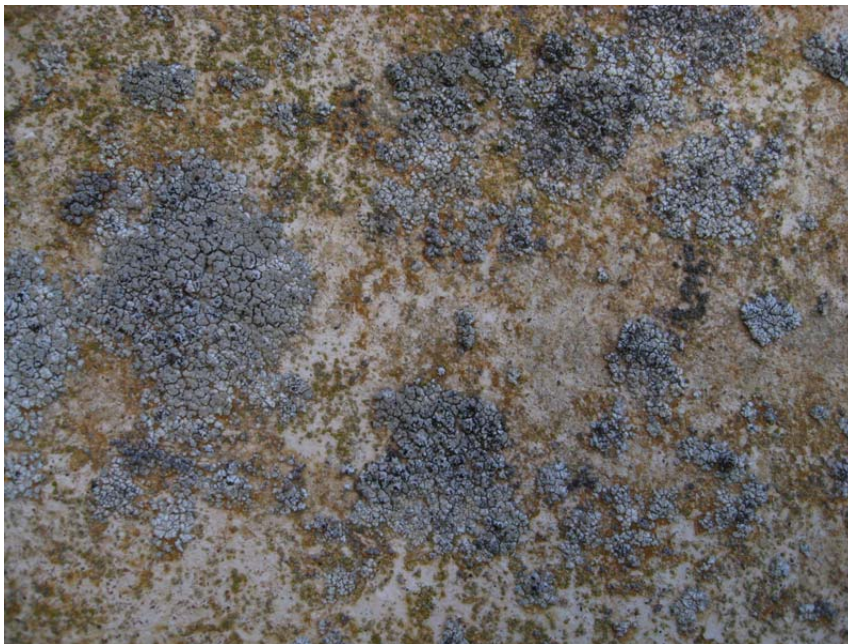
**Foto 10. Varjulistes kohtades seinak kasvav samblik. Autori foto 2011**

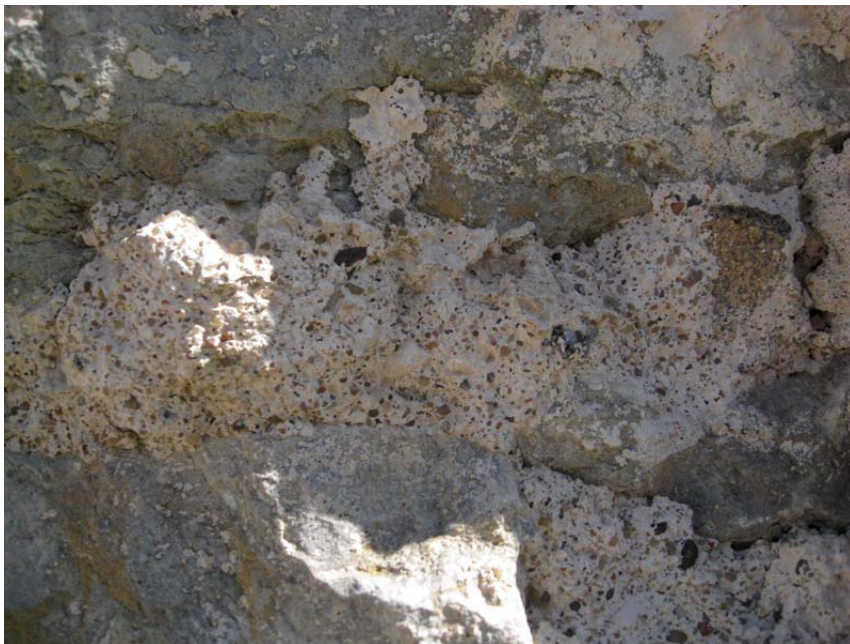
**Foto 11. Irdunud krohvi alt ja pækivide vahelt paistev lubimört, mille sees paistavad suurefraktsioonilised liivaterad sideainena. Autori foto 2011**

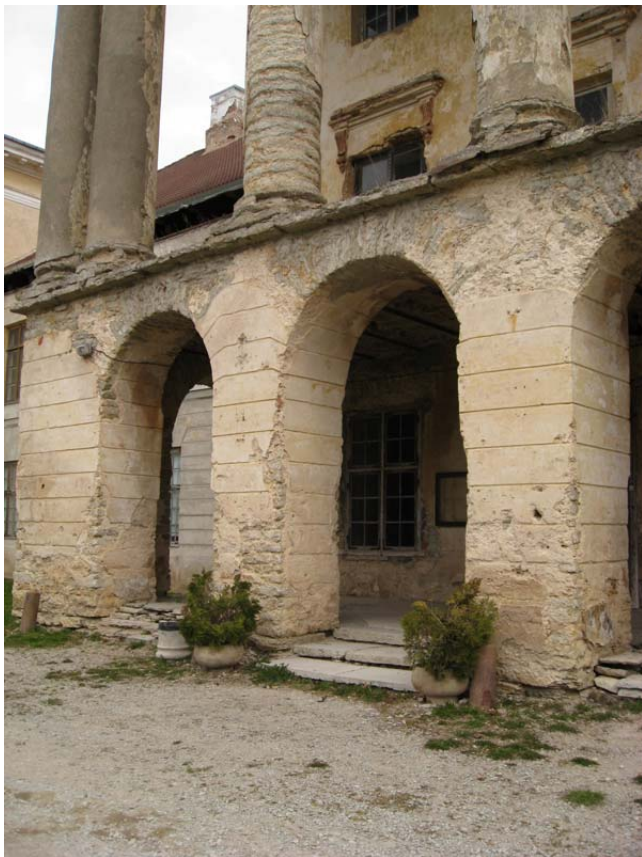
**Foto 12. Tsemendiseguga tugevdatud arkaadide võlvid. Fotel on näha ka sammaste lagununud baasid. Autori foto 2011**

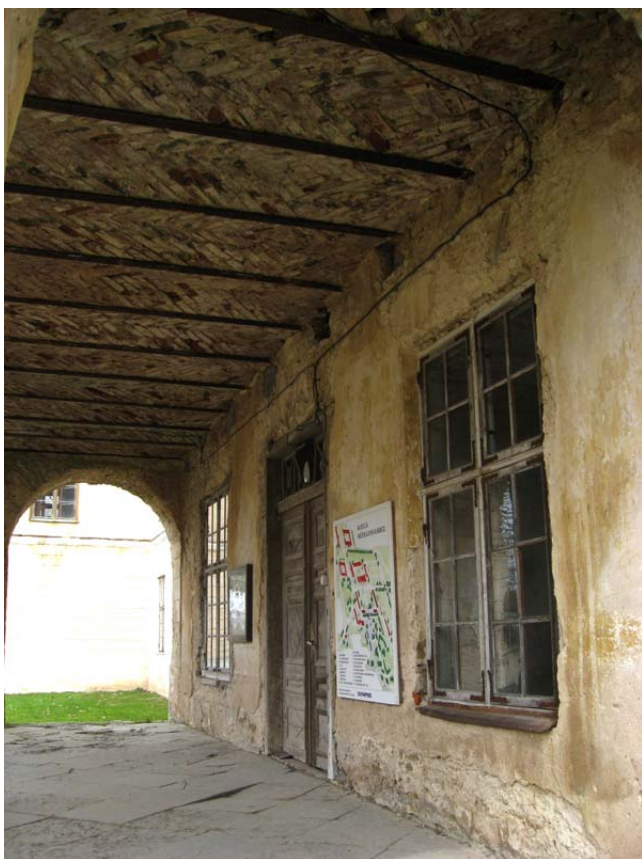
Vaadates mõisa fassaadi, siis kõige kehvemas seisus on keskrisaliit. Seinapindadelt on lubikrohv ilmastikust ja hooldamatusest tingituna kuni paekivist alusseinani maha langenud. Arkaadide võlve on tugevdatud tsemendiseguga (Foto 12). Arkaadide ja portikuse vahelagi toetub roostetanud raudtaladele ning lauged võlvid on punasest teillisest laotud (Foto 13).

**Foto 13. Mõisa peakuse esine. Roostetavatele raudtaladele toetuv arkaadide ja portikuse vahelagi. Lauged võlvid on laotud punasest tellisest. Autori foto 2011**

Keskrisaliidi seinad ja karniisid puhastada tsemendikorhivist ning taastada algupärane ilme lubikrohvi abil. Samuti krohvida peaaukse esine lagi, vajadusel vahetada välja roostetavad rauast kandekonstruktsioonid.

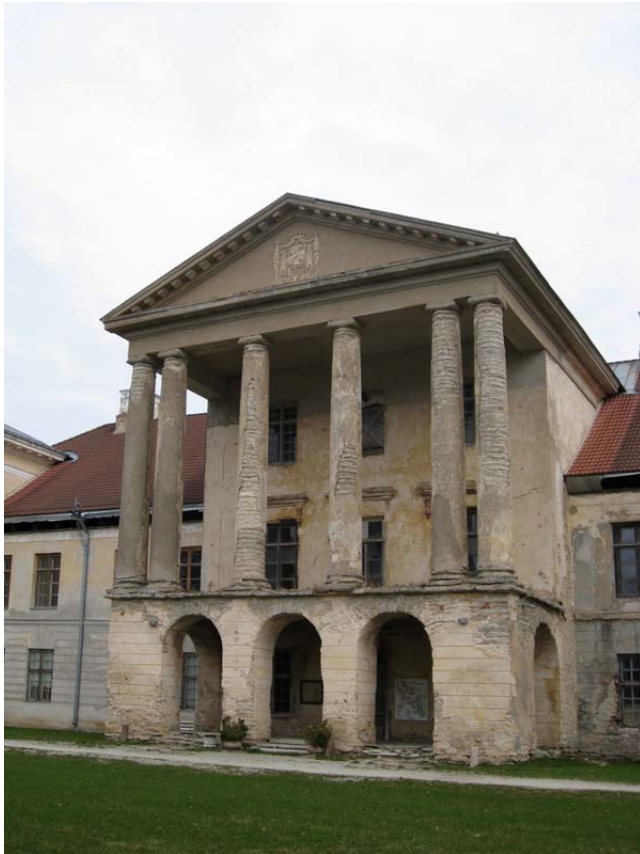
Portikuse rütmikalt paigutatud kuus sammast on kõige enam lagunenu. Sammaste ümmargused ümarate servadega baasid on praktiliselt lagunenu (Foto 13). Sammaste tüviseid on kohati tsementmördiga renoveeritud ja mis on peaaegu ainukese kattekihina sinna pidama jäänud. Joonia stiilis samba kapiteele pole säilinud. Portikuse rõdupiirded puuduvad (Foto 14).

**Foto 14. Joonia sammastelt on krohv maha langenud. Kahel vasakpoolsel on näha tsementkrohvi. Sammaste kapiteelid on hävinud. Renoveeritud kolmnurkfrontoon koos suguvõsa vapiga. Autori foto 2011**

Taastada sammaste lagunenu baasid algsel kujul (Joonis ), sammaste tüvisid puhastada tsementkrohvist ja taastada lubikrohviga. Antud juhul rekonstrueerida joonia stiilis sammaste kapiteelid (Joonis 3 ja 4)

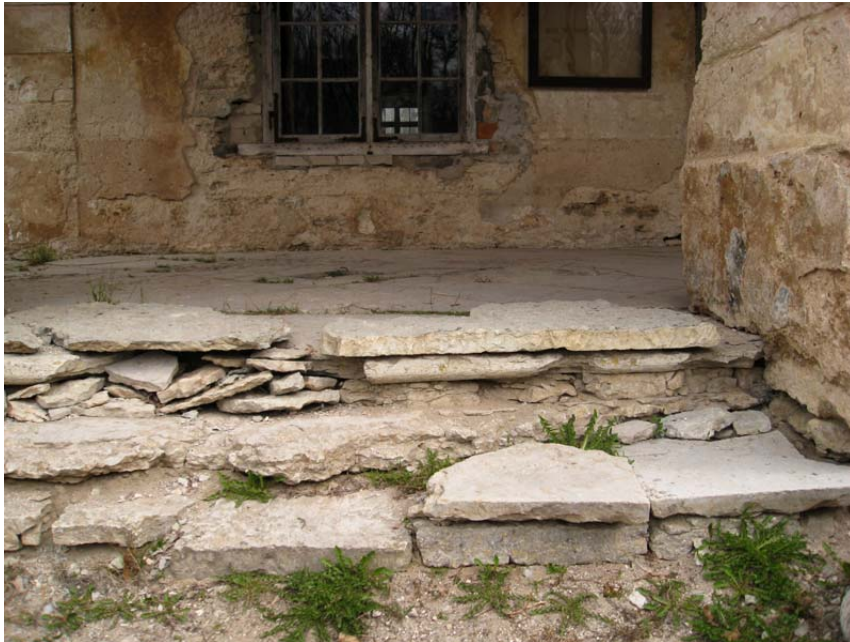
Arkaadide vahelistel paekivist trepiastmetel on säilinud mõned tükid algsest kumera freesiga soliidsetest trepiastmetest (Foto 15). Kõrvalarkaadide trepiastmed on laotud käepärasest paekivimaterjalist. Keskmise arkaadi astmed asendati paari aasta eest ristküliku kujuliste paekiviplaatidega. See töö teostati ilmselt seoses kohaliku publi töötamisega peahoone esimesel korrusel. Arkaadide vahelise paekivipõranda ~500x500 plaatidest on mõned täiesti purunenud, teised kulumijälgedega, kuid heas seisukorras (Foto 16).

**Foto 15. Kunagistest ümara ninaga trepiastmetest on järel ainult mõned fragmendid. Trepiastmeid on püütud käepärase paematerjaliga kohendada. Autori foto 2011**

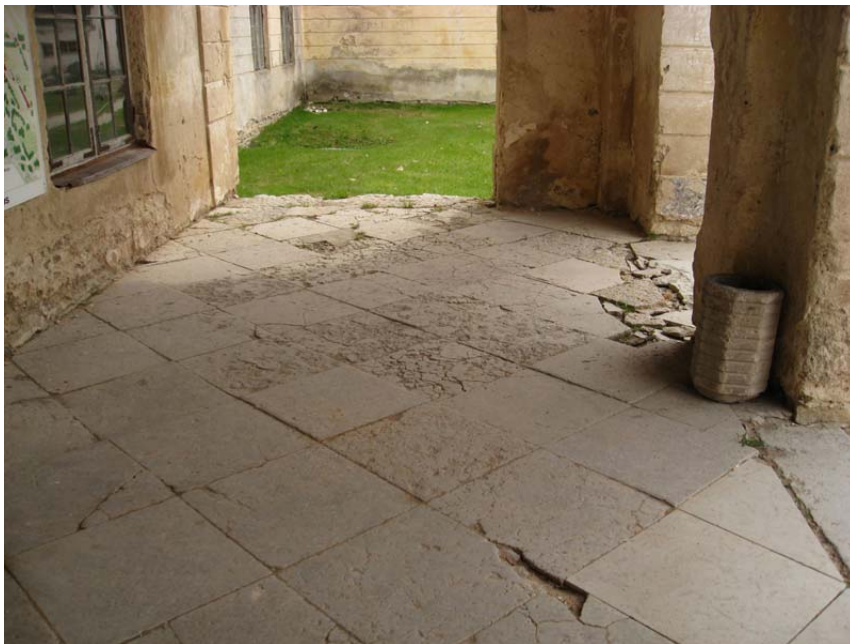
**Foto 16. Peaukse esine ja portikuse alune paekiviplaatidest põrand. Mõned täiesti purunenud plaadid vajavad väljavahetamist. Autori foto 2011**

Peaukse eest arkaadide vahelt välja vahetada ainult paekiviplaadid, mis on täielikult purunenud. Kasutada samas suuruses ja värvitoonis lihvitud paekiviplaate. Kulumisjälgedega plaadid säilitada aja möödumise sümboliseerimiseks. Taastamist vajavad kaks tõusu kolme arkaadi vahel.

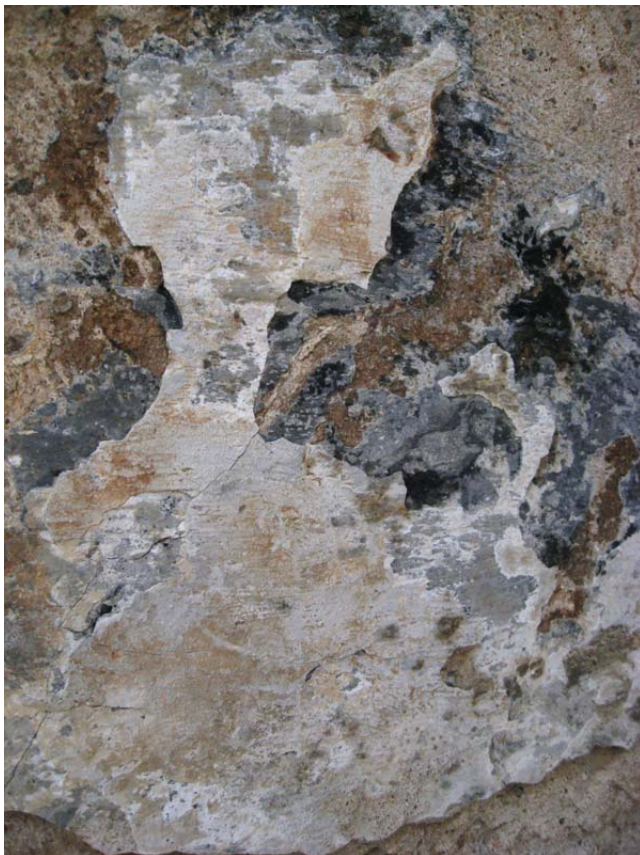
Arkaadide sokliosadel paistis mahakulunud värvi alt laiguti arvatavasti mastiksvärvi, millega on püütud mingisugust hüdroisolatsiooni kihti tekitada (Foto 17).

**Foto 17. Arkaadidelt pudenenud värvikihi alt paistis musta värvi kiht, mis meenutas tõrvamist või mastiksvärvi. Autori foto 2011**

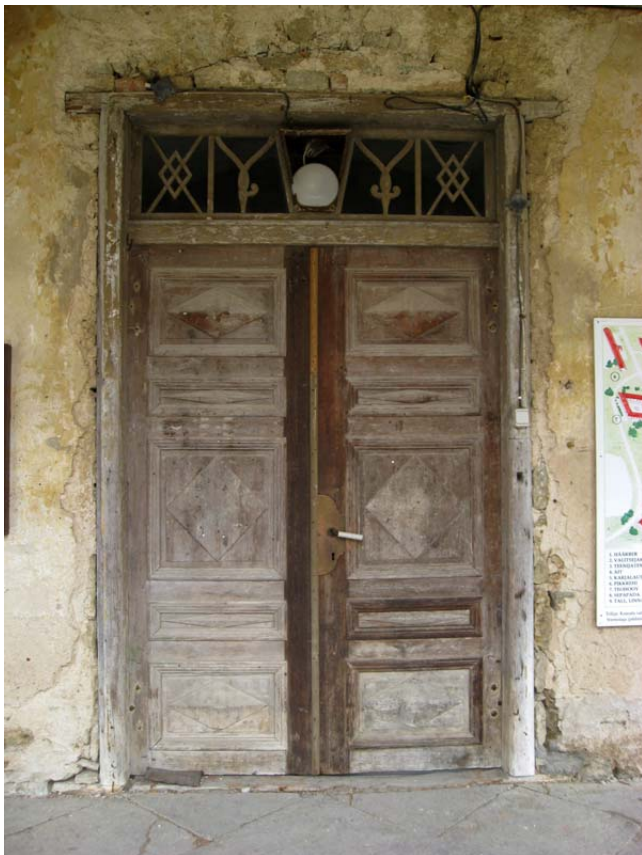
Hoone peauks on võrdlemisi heas seisukorras ja säilinud originaalis (Foto 18). Uksepakk on tugevalt kulunud, tekitades ukse sulgudes ~30 mm õhuvahe. Ukse ja lengi küljes on erinevas määras väljaturnitavaid roostes naelu. Ukse katteliist pärineb hilisemast ajast ja on lohakalt paljude naeltega kinni löödud. Ukse sillusesse on paigaldatud sobimatu valgustus rikkudes algset dekoratiivsust. Ukselink pärineb hilisemast ajast, lengi küljes on plastikust lüliti ja lengi pinnal jooksevad üleliigsed elektrijuhtmed.

**Foto 18. Originaalina säilinud mõisa peauks. Üldseisukord hea ja vajab renoveerimist. Autori foto 2011**

Peauksel tuleks lävepakk välja vahetada, et ukse saaks tihedalt sulgeda. Ukse katteliist välja vahetada sobilikuma vastu. Juhuslikult ukse sisse löödud naelad, lüliti, tarbetud elektrijuhtmed javalgusti eemaldada. Uksesilluse dekoratiivses elemendid restaureerida (Joonis 2).

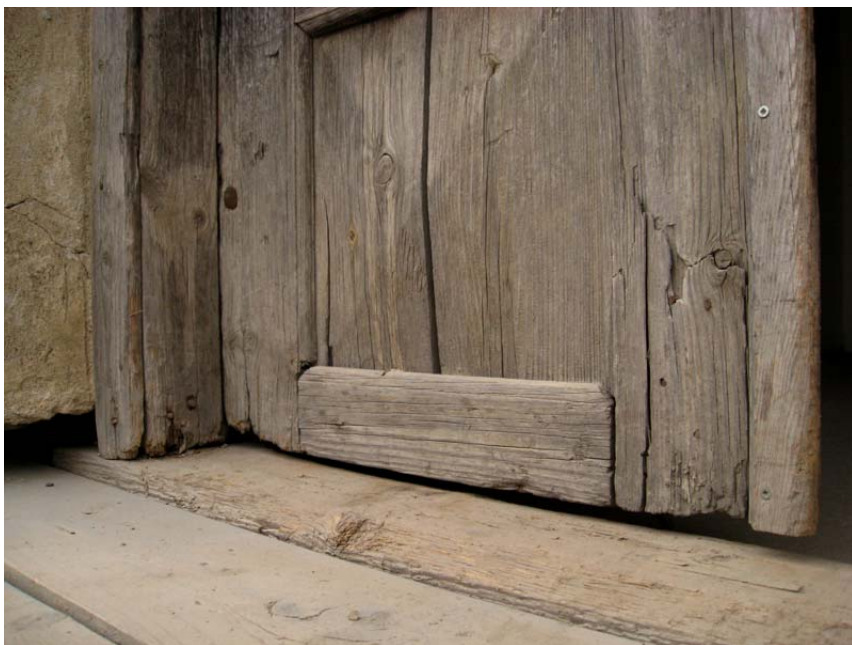
Lõunaküljel olev praeguse mõisapoe ukse alumine pool tugevalt kulunud ja on märgata lengi mädanemist (Foto 19). Uksepakk tihedast kasutamisest kulunud, on märgata pehkimise tunnuseid. Uks ja ukselink on originaalid (Foto 20).

**Foto 19. Lõunapoolsel küljel asuva mõisapoe uks. Uks on alumisest äärest pehkinud ja lävepakk kulunud. Autori foto 2011**

Lõunaküljel oleva ukse alumist osa vastavalt vajadusele plommida ja lävepakk välja vahetada, et ukse saaks tihedalt sulgeda. Kuivamisest tingitud praod säilivad aja möödumise märgina.

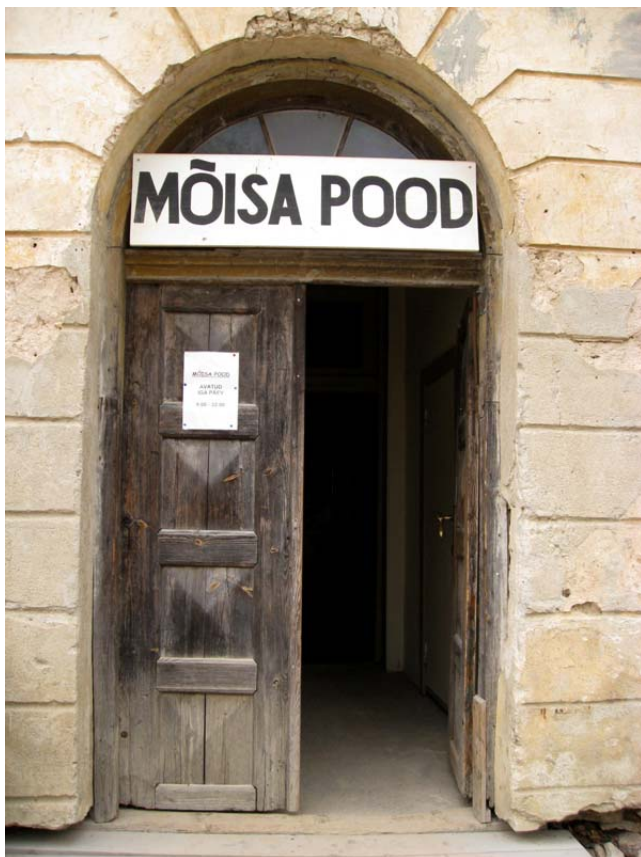
Foto 20. Hoone lõunaküljel olev mõisapoe uks. Uks ja link säilinud originaalina. Autori foto 2011

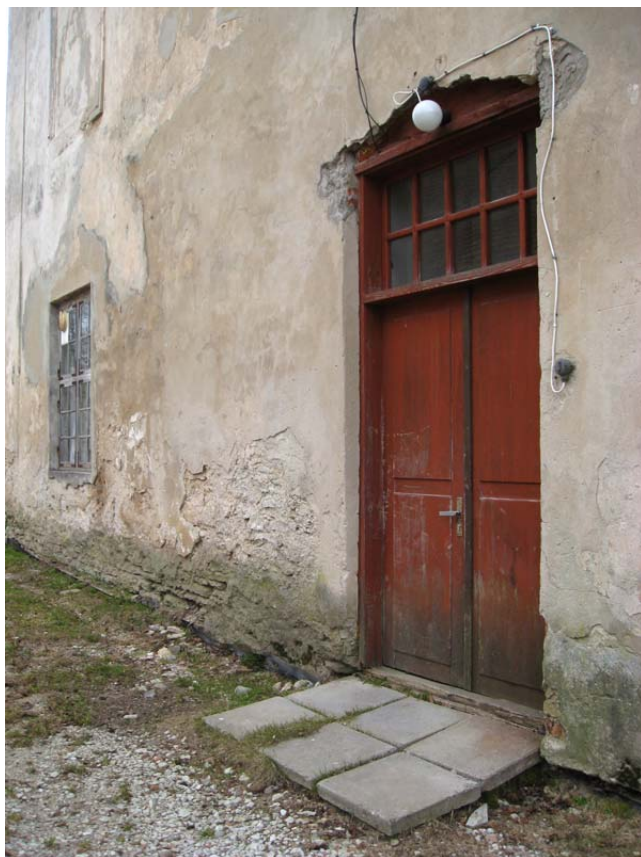
Põhjaküljel olev kunagise restorani teenindusüks on tüüpiline tahveluks ja pärineb uuemast ajast (Foto 21). Ukselehe alumisel osal märgata liigniiskuse põhjustatud samblikute teket. Uksepakk mädanemas.

Foto 21. Hoone põhjaküljel olev uuemast ajast pärit uks, mida kasutasid endise restorani töötajad teeninduseks. Autori foto 2011

Põhjaküljel asuv uuemast ajast pärit tahveluks asendada algupärase ukse koopiaga, kui leidub pildimaterjale/jooniseid. Vastasel korral teha koopia teises küljes oleva ukse põhjal.

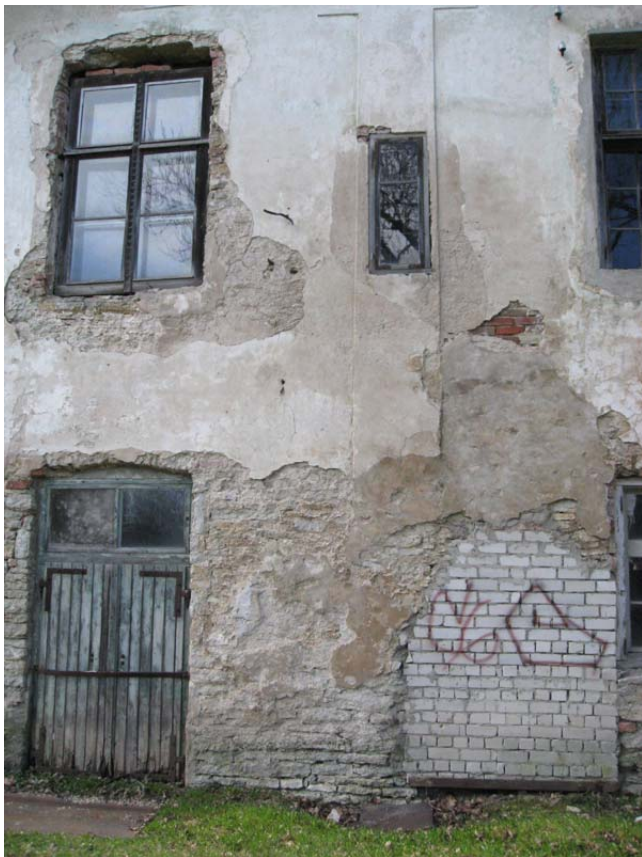
Peahoone tagumises seinas on kunagine sissepääs asendatud vertikaallaudisest uksega, mis on raudlatiga suletud (Foto 22). Ukse alumine pool mädanenud.

**Foto 22. Peahoone tagumisel küljel olev sissepääs, mis on asendatud vertikaallaudisest uksega ning suletud raudlatiga. Kuulub väljavahetamisele. Autori foto 2011**

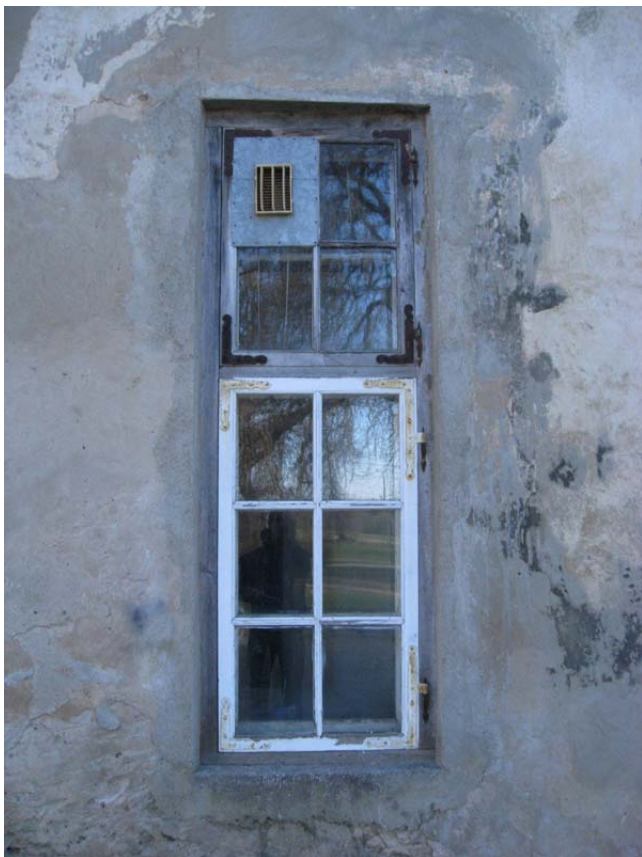
Akende seisukord on kriitilisest rahuldavani. Mõned kolmanda korruse aknaklaasid on katki, kunagise restorani akendele on paigaldatud ventilatsiooniluke (Foto 23). Maja tagumises seinas on teatud akendele trellid paigaldatud (Foto 8).

**Foto 23. Mõtmete akendele, eeskätt endise restorani oamdele, on paigaldatud sobimatuid ventilatsiooniluke. Autori foto 2011**

Akende puhul ventilatsiooniluugid ja trellid eemaldada. Vineeriga kinni kaetud avad taastada ja vajadusel uued aknad valmistada. Katkised klaasid asendada. Mädanenud või kahjustatud aknaraamid ja lengid plommida. Kokkukuivanud või pudedad aknaliistud asendada (Joonis 5, 6 ja 7). Akende metallist nurgaliistud roostest puhastada ja roostestabilisaatoriga töödelda.

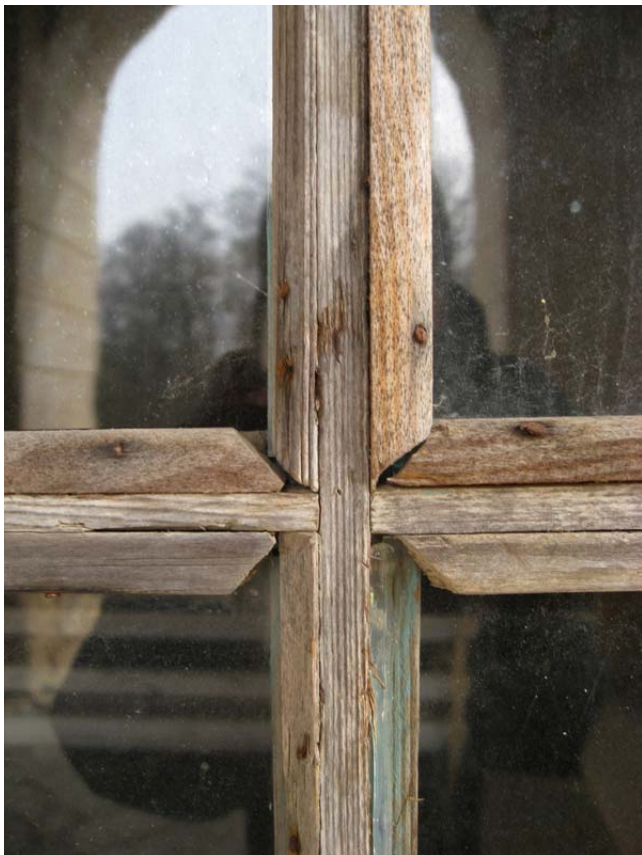
Paljude akende liistud on kokku kuivanud ja ei ulatu omavahel kokku (Foto 24). Samuti on akende liistud osaliselt hapraks muutunud ja liistude kinnitamiseks on kasutatud palju papinaelu, mis teatud kohtades pooleldi väljas on. Osade akende raamid või lengid osaliselt mädanenud (Foto 25). Akende nurgaliistud on säilinud koos sepi-naeltega, aga roostetanud (Foto 26).

**Foto 24. Pajljud akendeliistud ei ulatu omavahel kokku. Puit on kas nii palju kokku kuivanud või on tegemist viletsa tööga. Autori foto 2011**

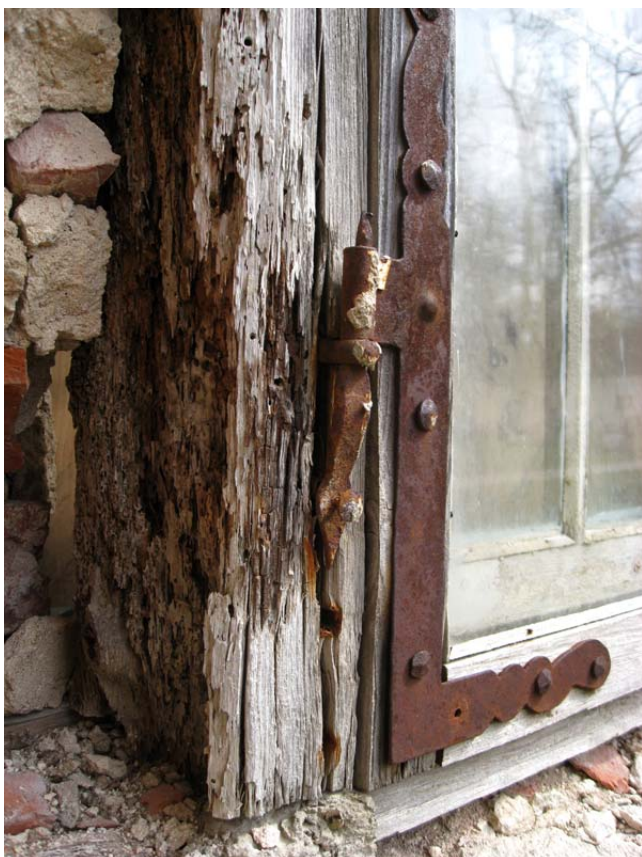
**Foto 25. Mädanenud aknaleng, millel on ka puidukahjurite jälgi näha. Autori foto 2011**

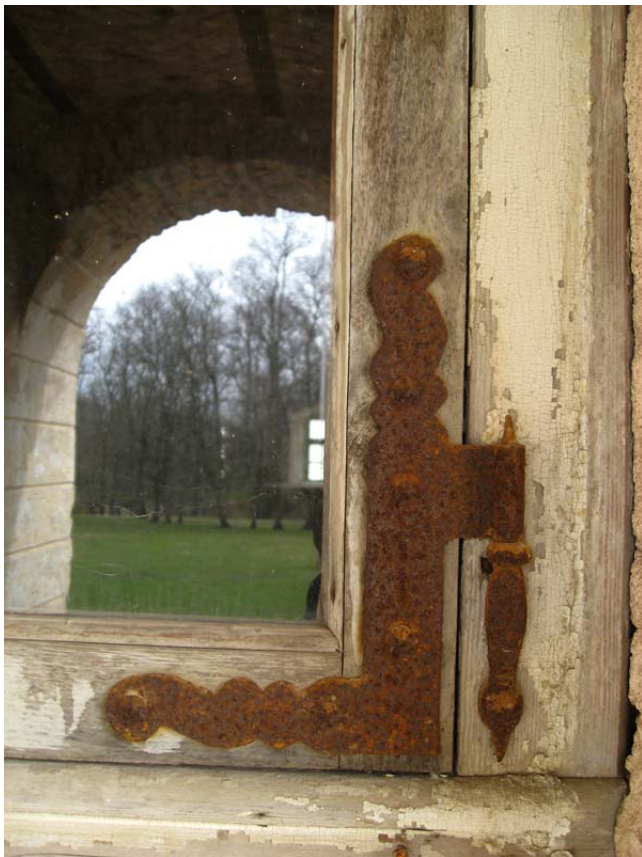
Foto 26. Säilinud akende nurgaliistud koos sepisnaeltega. Materjal ise roostetanud. Autori foto 2011

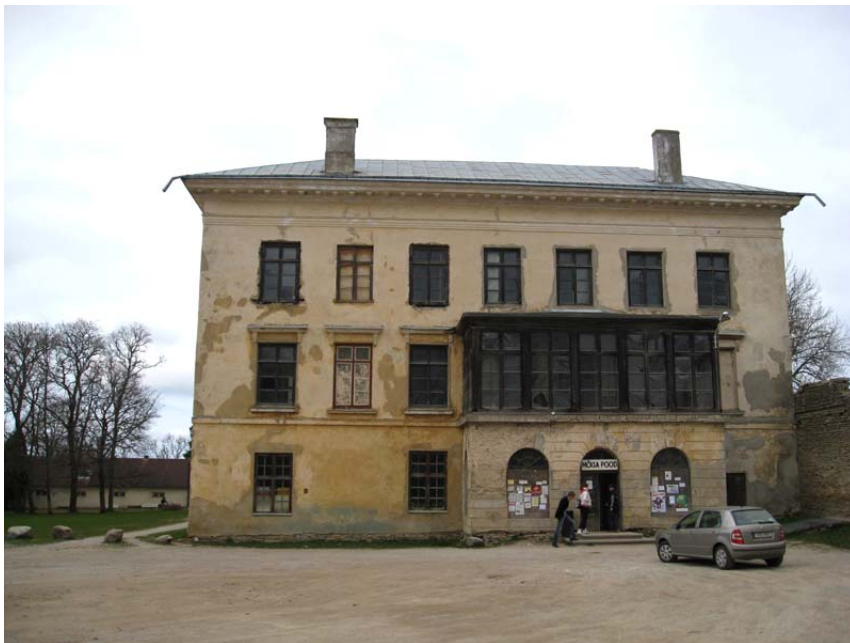
Peafassaadi teise korruse aknaid renoveeritud, arvatavasti Kirovi nimelise kalurikolhoosi tellimusel. Idaküljes kolm aknaava kinni ehitatud. Põhjus teadmata. Mõisapoe sissepääsu külgedel aknaavad vineeriga kinni kaetud ja kasutusel plakatistendina (Foto 27).

Foto 27. Lõunapoolsest küljest enduv talveaed ja mõisapoe sissepääs. Talveaia kiletatud aknad vajaksid klaase ja plakateid täiskleepitud vineerid tuleks aknaavadest eemaldada ning aknad renoveerida. Autori foto 2011

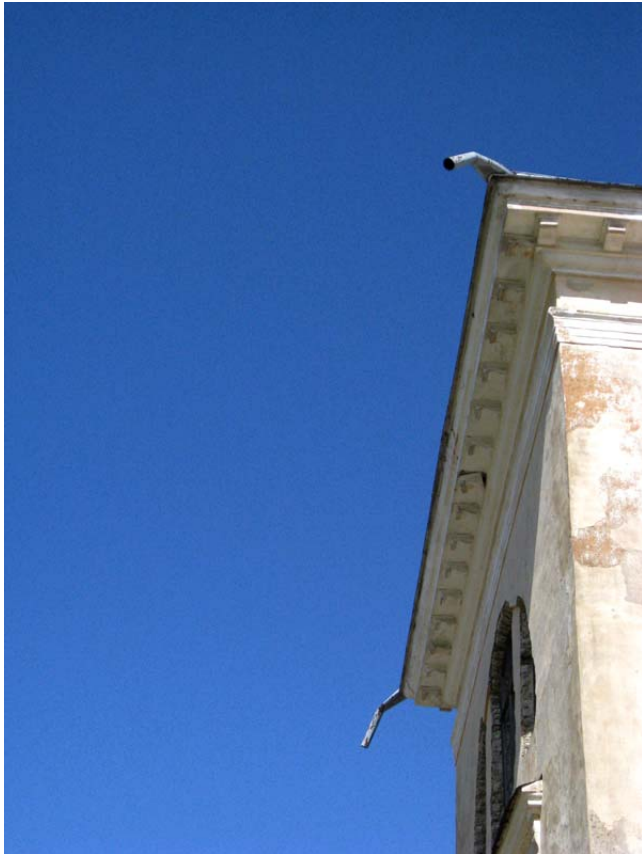
Vihmaveetorude süsteem väga katkendlik hoone ulatuses. Külgrisaliitide plekk-katusel olemas veelauad ja veesülitiid (Foto 28). Keskrisaliidi ja põhjapoolse risaliidi vahel olemas hilisemal ajal paigaldatud vihmaveerenn koos maapinnani laskuva toruga (Foto 7). Räästas toru alguspunktis säilinud mõisaaegne lohelaadne vihmaveesüliti (Foto 29. Joonis 3). Teisel pool keskrisaliiti säilinud ainult veesüliti hoidja, puuduvad ka renn ja torud. Hoone tagumisel küljel puuduvad vihmaveerenn ja torud.

**Foto 28. Külgrisaliitidele paigaldatud veesülitid. Piki katust jooksvad veelauad jäävad siin varju. Autori foto 2011**

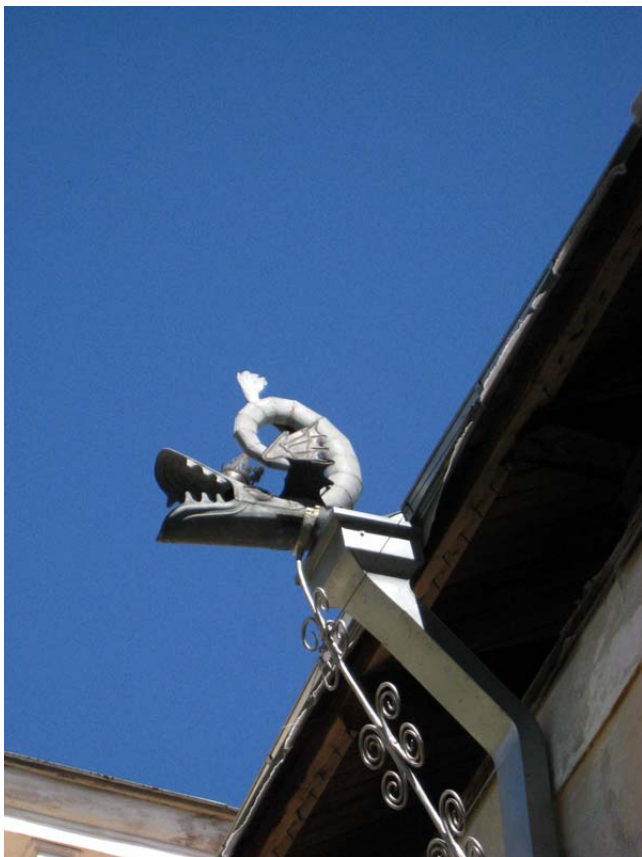
**Foto 29. 19. sajandi esimesest poolest säilinud lohe meenutav veesülititi ja uuemal ajal paigaldatud vihmaveetoru. Autori foto 2011**

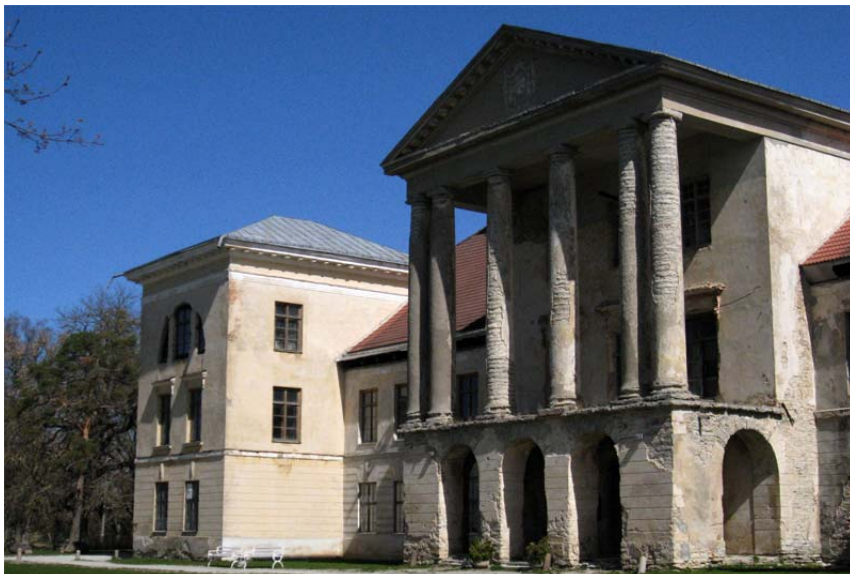
Hoone põhiosal vettpidav kivist katus. Risaliitide katus plekist ja rahuldavas seisukorras (Foto 30).

**Foto 30. Pildil paistavad korruga hoone põhimahu punasest kivist katus ja külgrisaliidi plekk-katus. Autori foto 2011**

Risaliitide plekk-katus asendada kivist katusega.

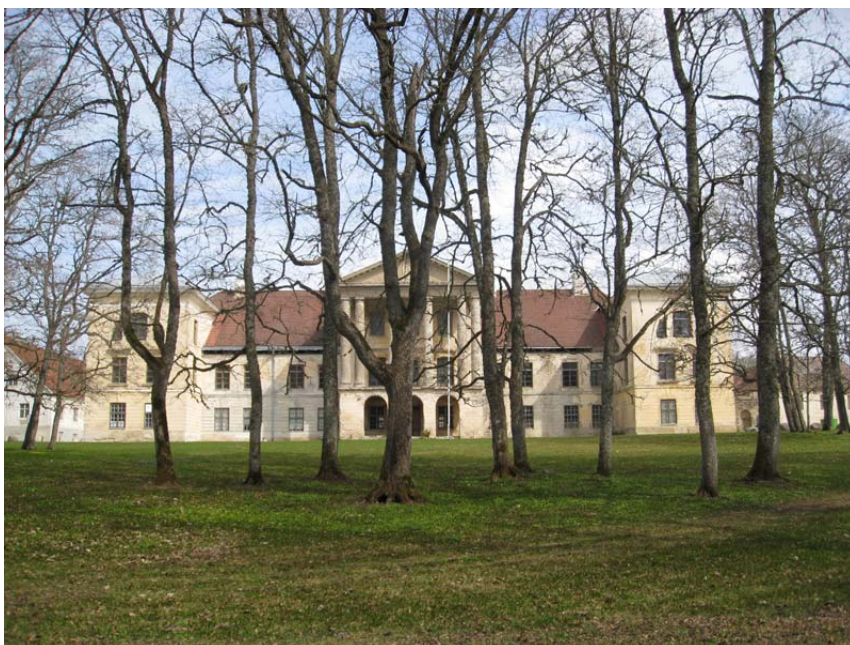
Kunagisest pargikonseptsioonist pole sisuliselt midagi säilinud. Elegantne ja regulaarselt kujundatud pargiala on tänaseks päevaks asendunud muruväljakuga (Foto 31). Peahoone esist väljakut ümbritsev tee on kaetud peenefraktsioonilise paekivi killustikuga. Tee on hakanud tasapisi kinni kasvama ja esineb sademevee erosiooni (Foto 32). Põlispuud on näiliselt heas seisukorras, tugevalt sammaldunud. Täiendava informatsiooni saamiseks tuleks teostada dendroloogiline analüüs selgitamaks puistu hoolduskava.

**Foto 31. 19. sajandil regulaarselt kujundatud pargialast on tänaseks rohumaa saanud. Autori foto 2011**

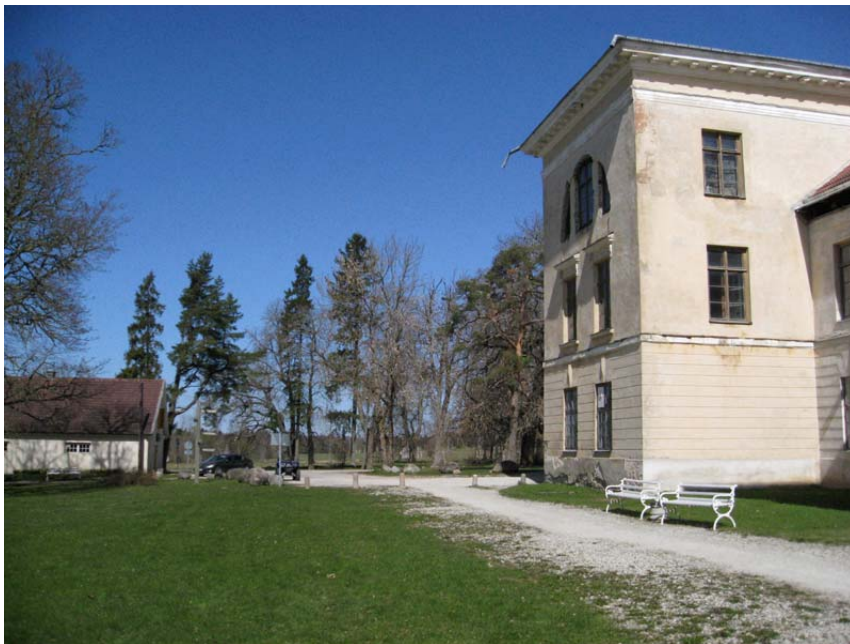
**Foto 32. Pargi võljakut ümbritsenud teed on hakanud ajapikku rohtu kasvama. Pildil näha ka juhuslikult paigutatud pinke. Autori foto 2011**

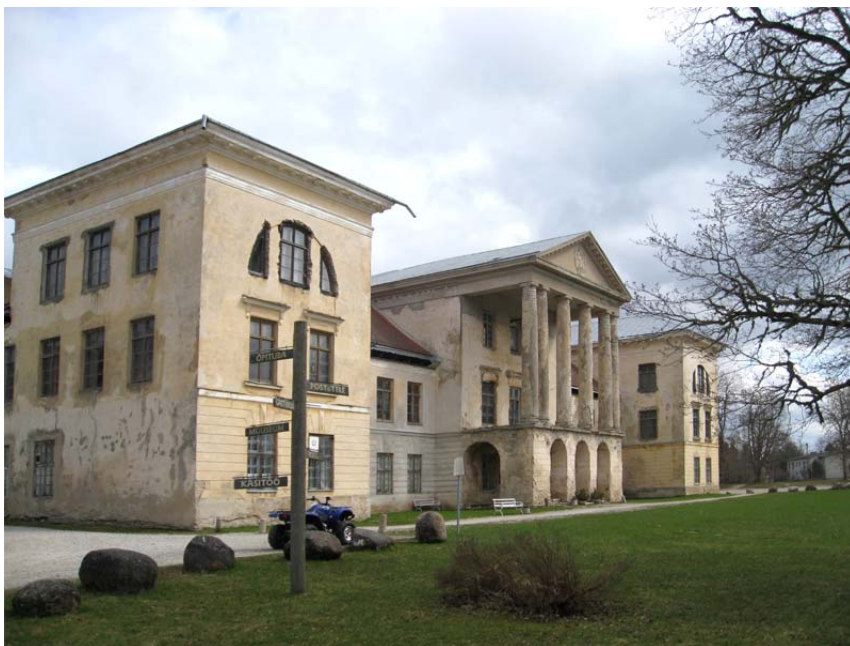
graniitpostide ja teede servadesse paigutatud rändrahnudega (Foto 33). Pargis puudub igasugune valgustus ja haljastus lillepeenarde kujul.

**Foto 33. Peahoone esisele väljakule pääsemist on piiratud rändrahnude ja pinnasesse paigaldatud graniitpostidega. Autori foto 2011**

Peahoone esist väljakut ümbritsev tee kujundada selgejoonelisemaks ning uuesti peenefraktsioonilise paekivikillustikuga pinnata. Graniitpostid mõisa eest eemaldada ja võimalusel ka rändrahnud, et taastada soliidne väljaku ilme. Autode ligipääsu piiramiseks kaaluda teisi lahendusi. Peahoone esisest pargikujundusest pole ühtegi fragmenti säilinud ja selle rekonstrueerimisel tuleks arvestada erinevate ajastute kihistusega. Uudsete elementidena planeerida parki valgustus, mis pimedal ajal ka peahoone fassaadi välja valgustaks. Lillepeenarde rajamisel arvestada ajalooliste kujundusvõtetega. Võimalusel kasutada traditsioonilisi lillesorte. Pargiinventar, s.h. pingid ja prügikastid tuleks planeerida vastavalt ajaloolistele võtetele.

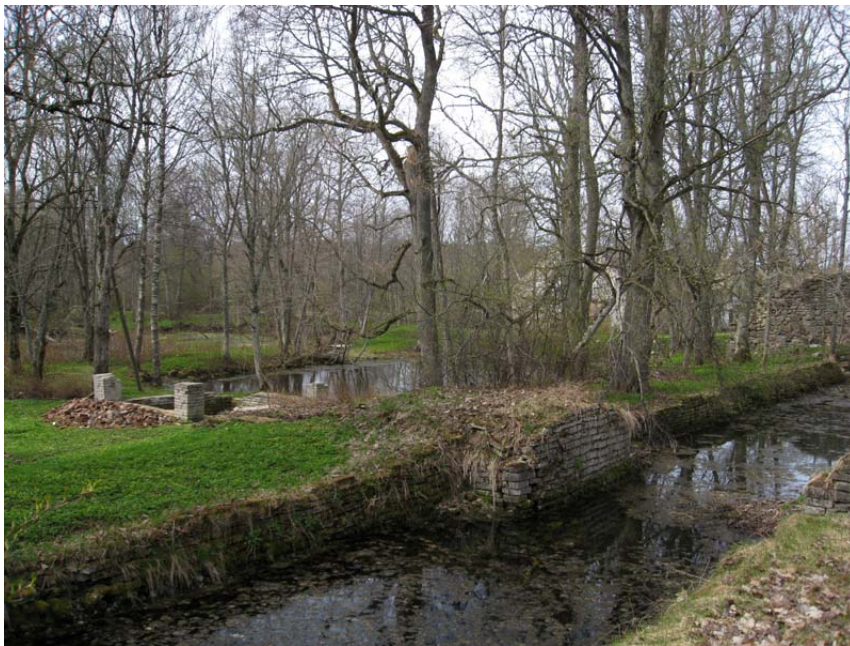
Kanali põhi on kivi- ja leherisu täis. Sild, mis üle kanali viis (Joonis 5) on hävinud ja kanali seinad silla ülemineku kohal on osaliselt sisse varisenud (Foto 34). Paekivist laotud kanali seintel kasvavad suurel hulgal rohttaimeid ja samblikke. Tõldade kanalisse sisse- ja väljasõidud on lagunened ja kultuurkihi all (Foto 35). Säilinud on tõllapesuvee äravoolukanal, mis on samuti halvas seisukorras (Foto 36).

**Foto 34. Tõllapesukanali rohtukasvanud seinad ja osaliselt lagunema hakanud üle kanali viinud silla tugiseinad. Kanali põhi kivirisu ja lehesodi täis. Autori foto 2011**

Tõllapesukanali põhi risust puhastada. Kanali seinad lagunened kohtades üles laduda ja vajadusel ülejäänud seinu kindlustada. Kanalisse sisse- ja väljasõit kultuurkihi alt välja kaevata ja vastavalt vajadusele taastada.
