**Kolga mõisa peahoone eksterjöõri ja esiväljaku olukorra  
analüüs ning restaureerimisettepanekud**

*Kolga alevik, Kuusalu vald, Harjumaa*

2010/2011. õ-a. Arhitektuuri konserveerimise ja restaureerimise täiendkoolituskursuse  
lõputöö

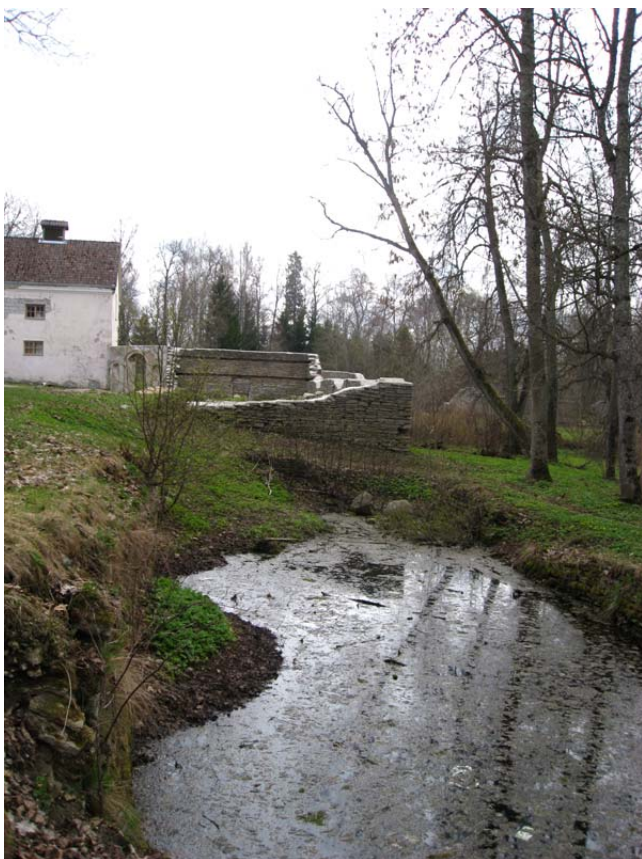
**Foto 35. Kinnikasvanud ja laiali vajunud tõllapesukanalisse sissesõit. Autori foto 2011**

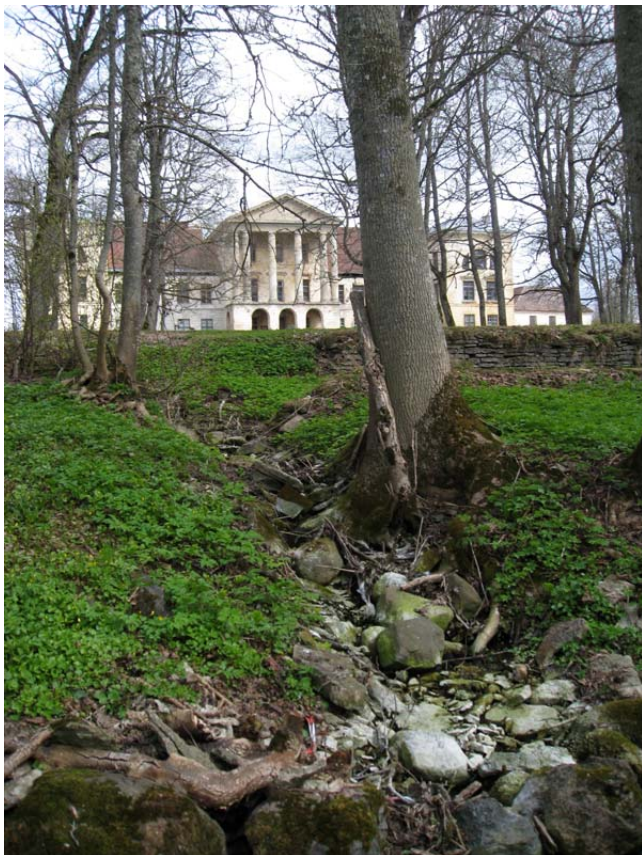
**Foto 36. Tõllapusekanali äravoolukanal, millest on maastikus säilinud praktiliselt ainult jälg. Autori foto 2011**

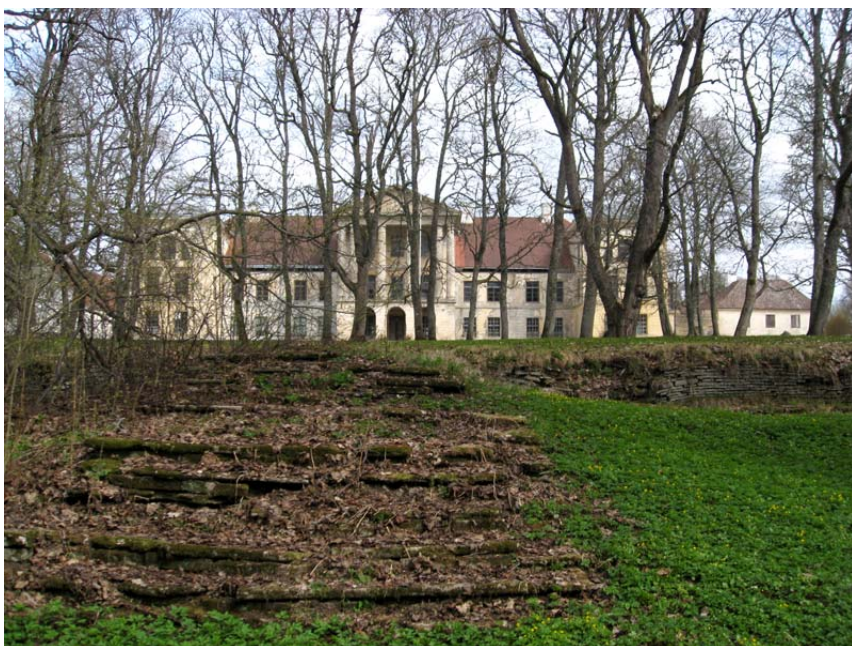
Silla juurest pargi alumisele tasapinnale laskuv trepp on kinnikasvanud ja ilmastikutingimuste käes lagunened (Foto 37)

**Foto 37. Trepp, mis laskus pargi madalamasse vabakujulisse osasse. Selleni tõi sild üle tõllapesukanali. 1990ndate alguses oli osa sillast veel säilinud ja trepp käidav. Autori foto 2011.**
