SEPA TALU VEEREMISED

Sepa, Lõve küla, Põdrala vald, Valgamaa

2010/2011. õ-a. Arhitektuuri konserveerimise ja restaureerimise täiendkoolituskursuse
lõputöö

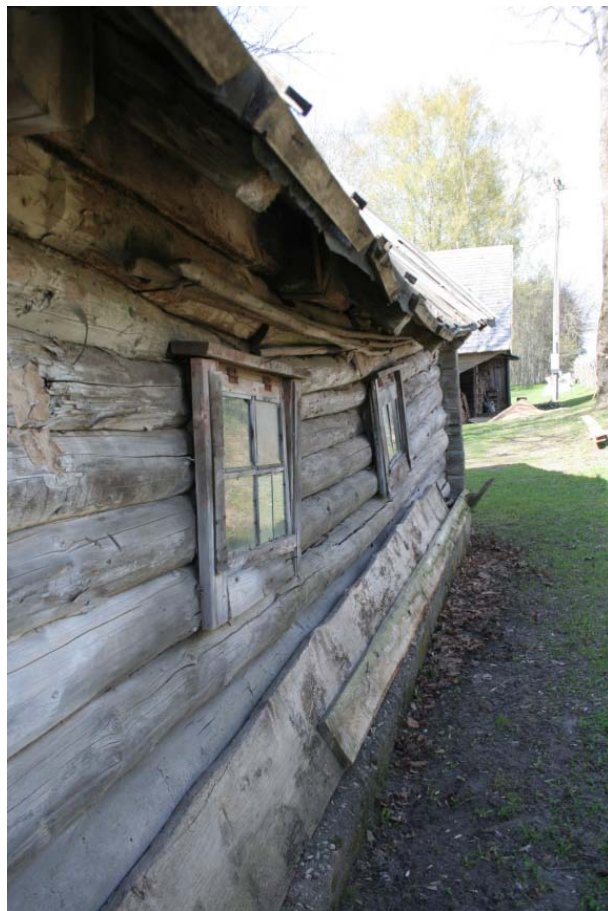
Kuna tegemist on sõnnikulaudaga, s.t sellisega, kus talve jooksul kogunev sõnnik jäeti loomadele alla kuni kevadeni, mil see põllule veeti, on lauda palkseinad mädad ning silmnähtavalt vajunud.

Foto 14. Mädanenud lauda palksein

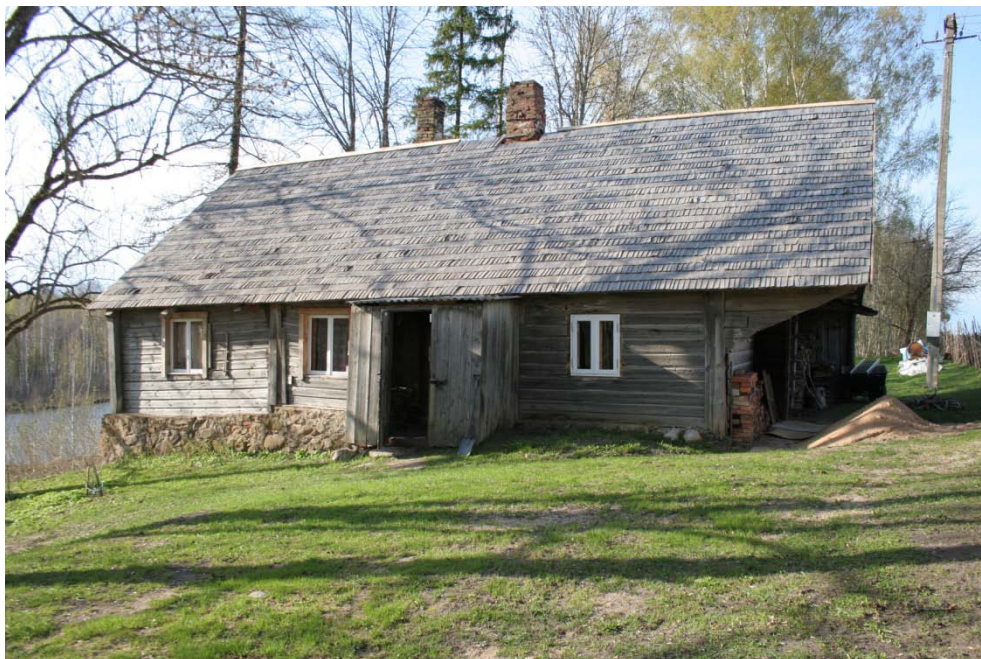
Vundamendi kivid asetsevad kohtkindlalt, vajumisi ei ole märgata. Maapinna järsust kaldest tulenevalt kõrguvad eluruumid kohati 3m kõrgusel vundamendil, samas kui sepikojale on suuremad maakivid nähtavasti ainult nurkade alla asetatud (nurgakivi ehk *plint*²⁴) ja hiljem aluspalkide alune kividega täidetud.

Foto 22. Vundamendi kõrguste erinevused

Vundament samblikest puhastada. Eenduvale soklile veelaua paigaldamine ühiselt välisvoodri vahetusega, et veelaud ulatuks voodri alla, mitte vastupidi. Sepikoja äärde ja kohati ka sisse kogunev vesi tuleks pinnase kujundamise teel sealt ära juhtida. Hoonega külgnev maapind peaks kindlasti kaldega väljapoole olema.

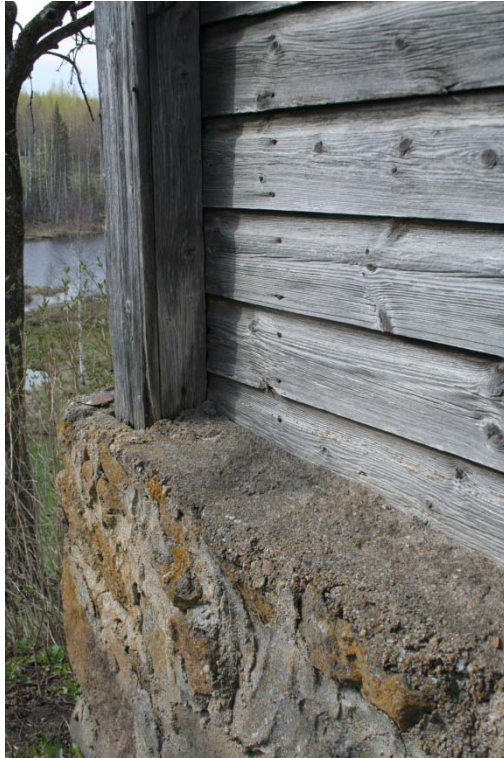
Hoone maakivist vundament on üldjoontes hästi säilinud. Kivide vahelisi vuuke on mingil ajahetkel tsementmördiga parandatud. Seinast eenduva sokli pealispinnale on valatud puitvoodri vastu ulatuv tsementkiht, mis aga laseb vihmaveel ülaltpoolt soklisse tungida ning hakkab seda külmudes lagundama.

Foto 23. Seinast eenduv sokkel

Suureks probleemiks on ka seinast enduv sokkel, millel puudub veelaud ja kust vihmavesi fassaadile pritsib ning seda aja jooksul mädandab. Teine mure on sepikoja poolne madal

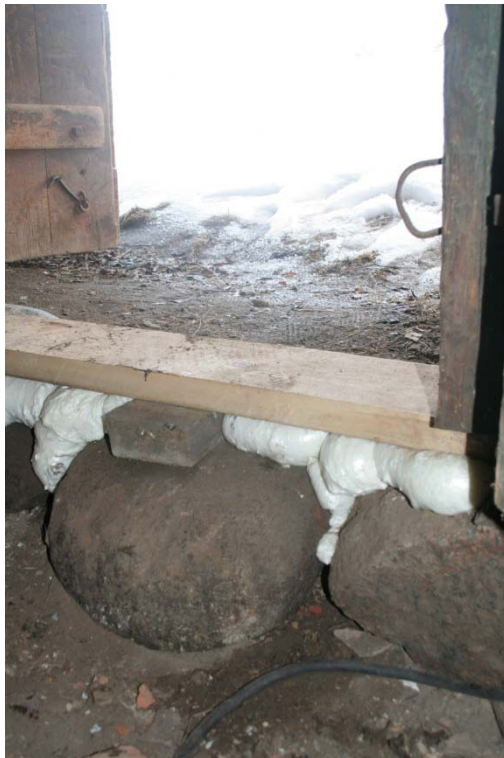
Aja jooksul on maapind asfalteeritud tee tarvis hoone sepikoja poolses küljes tõusnud, tekitades kalde hoone suunas. Seega valgub vesi lume sulamise ja suurte vihmasadude ajal sepikotta sisse. Seda on püütud takistada poliüuretaanvahuga.

Foto 24. Sula- ja vihmavee sissevalgumast tõkestamine

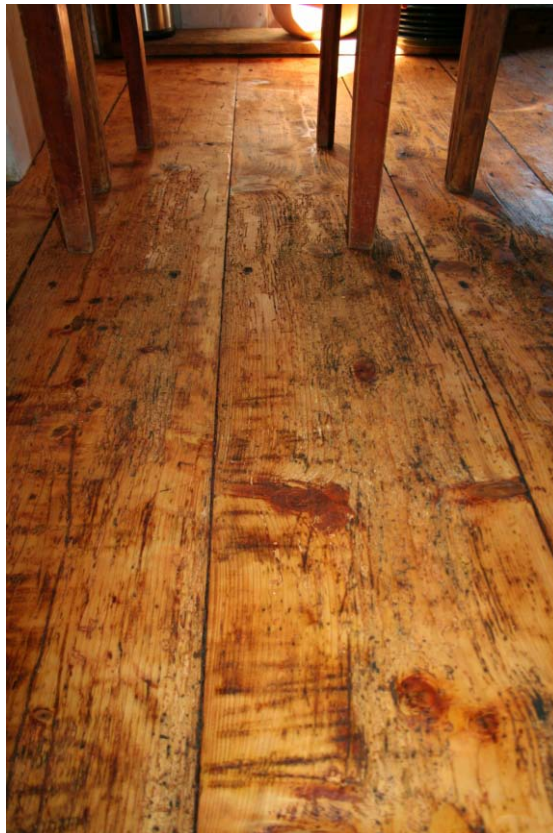
Sepikoja põrandaks on tasandatud ja kõvaks tambitud pinnas. Kõik eluruumide laudpõrandad on hästi säilinud ja ei nõtku, vaid köögis esineb põranda koitamist. Tegemist on liivalusel põrandatega, st puitpõranda kandetalad on asetatud liivast tehtud alusele ning nende vahed on samuti liivaga täidetud.

Foto 25. Koitanud laudpõrand

Puitpõrandatelt tuleb regulaarselt tolmu pühkida ja seejärel niiske lapiga üle käima. Põrandate järgmisel õlitamisel, tuleks soovitud tooni andmiseks kasutada naturaalseid värvipigmente.

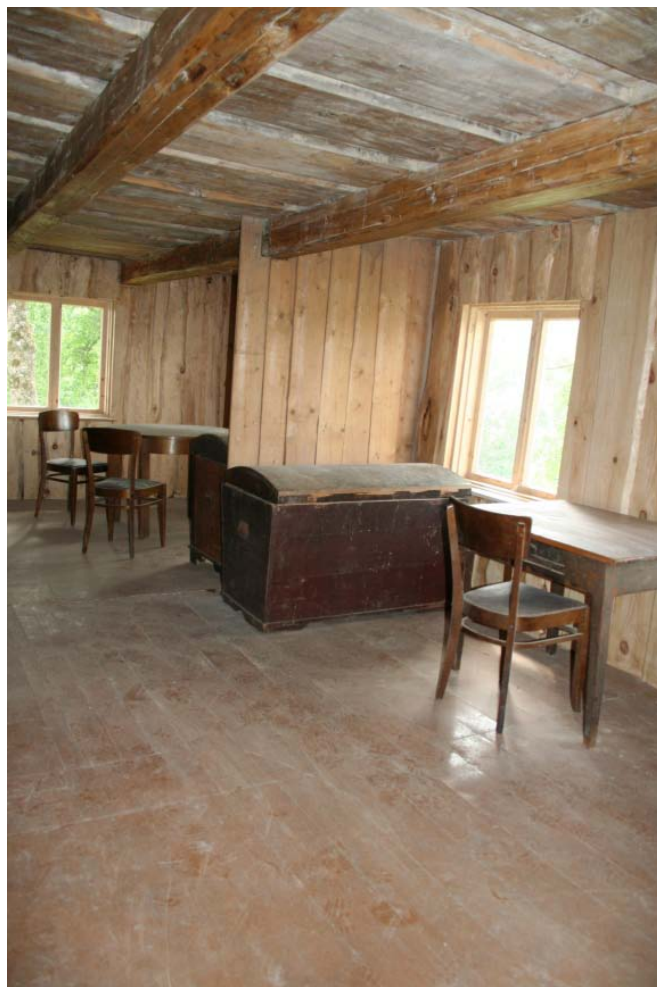
Eluruumide palkseinte olukorda on raske hinnata, kuna sein on eelmise omaniku poolt servamata laudadega viimistletud ning väljastki katab sein laudvooder. Küll aga on märgata hoone kallakupoolse seina kerget viltuvajumist, mis on ilmselt tingitud hoone etapilisest ehitusest.

Foto 27. Palkseinad on kaetud servamata laudadega

Praegu seintes olevad servamata lauad võiks ehtsama taluinterjöõri saamise eesmärgil maha võtta ja ehituse käigus mujal ära kasutada ning eksponeerida ehedat palkseina. Siis on ka võimalik palgi reaalselt olukorda hinnata.

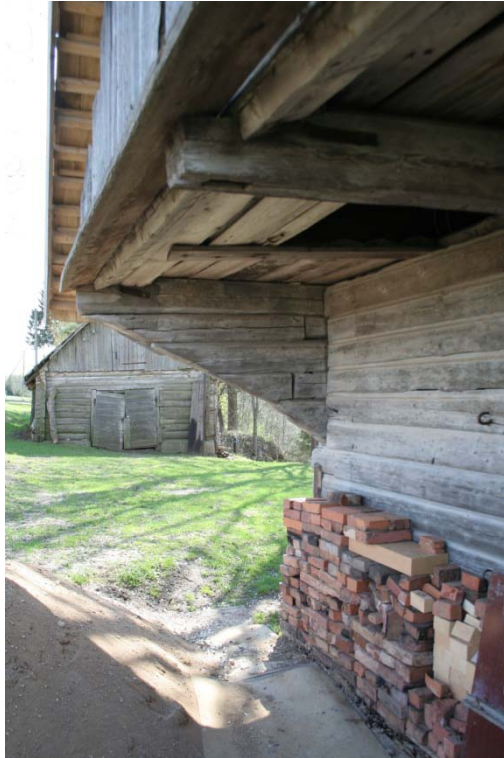
Sepikoja esine räästaalune, mida toetavad seintest pikendatud palgipähikud ja laetalade üle seinla ulatuvad osad, on liiga suure koormuse ja mädanenud palgiotste tõttu vajunud.

Foto 29. Varjualust toetav kolmnurkne kandnurk ja seinast üleulatuv laetala

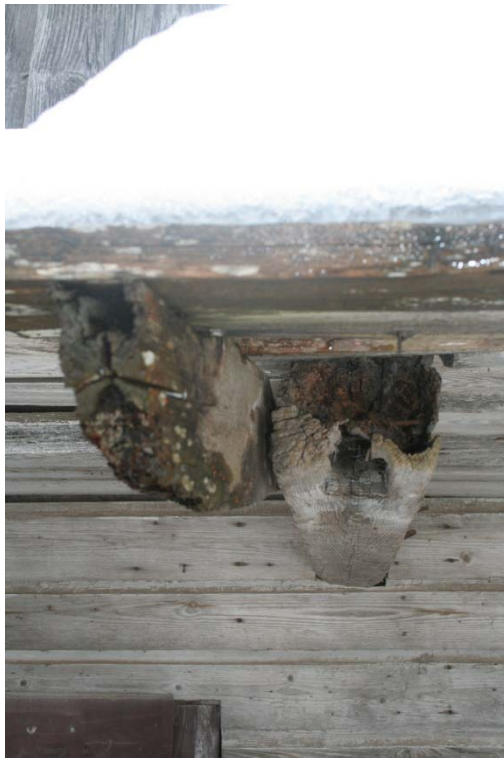
Foto 30. Mädanenud talaots

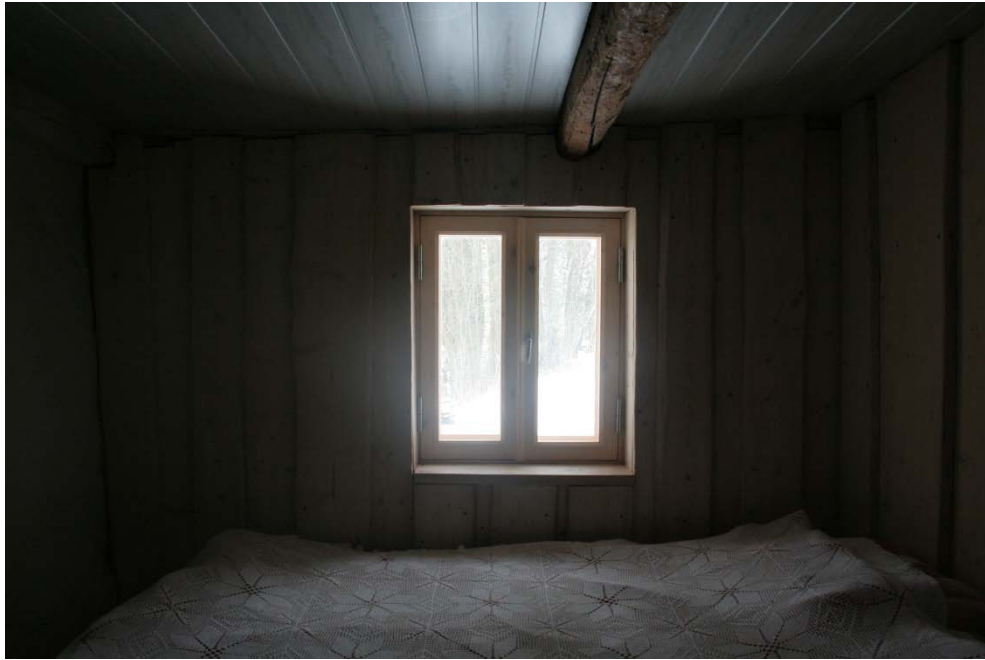
Nende poolt on ka köögi kõverasse lakke paigaldatud papptahvlid. Endisest sahvrist magamistoaks kohandatud ruumi lage katab aga plastvooder.

Foto 31. Endisest sahvrist magamistoaks kohandatud plastvoodrist lagi

Algupärase laeviimistluse taastamiseks võiks eluruumide laed katta loodusliku lubikrohviga. Lisaks tuleks madala laega kööki pliidi kohale paigaldada plekk.

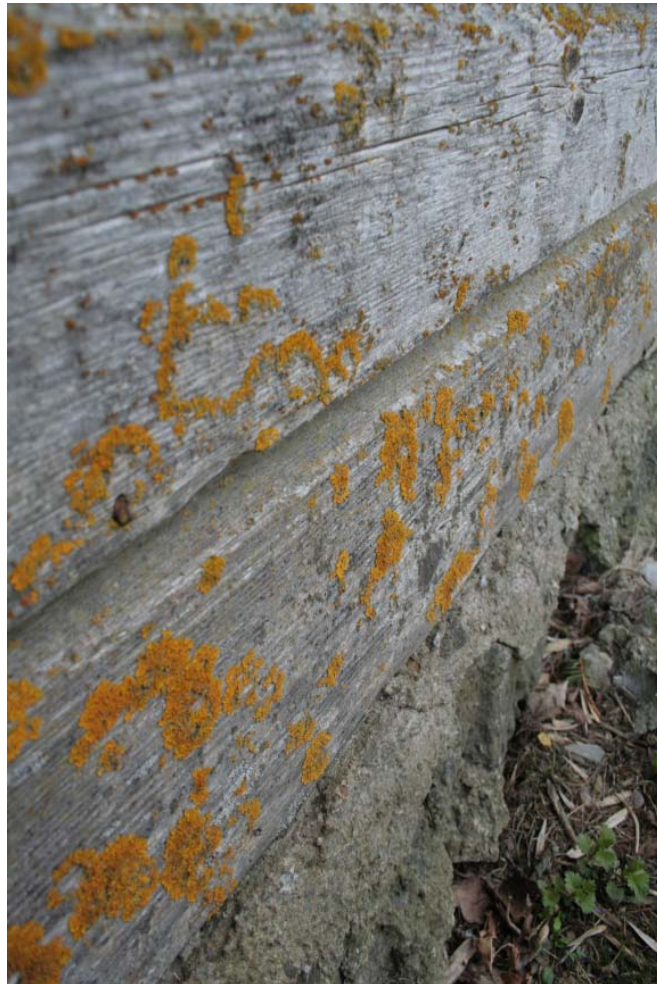
Põhja poolt on laudvooder kohati õrnalt sammaldunud ning kohas, kus katus varem katki oli, mädanenud.

Foto 32. Põhja poolt sammaldunud laudvooder

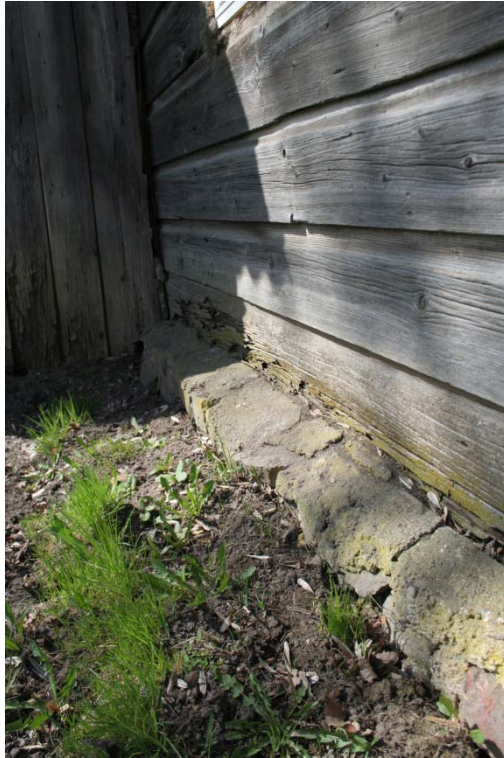
Foto 33. Alumiste voodrilaudade pehkimine

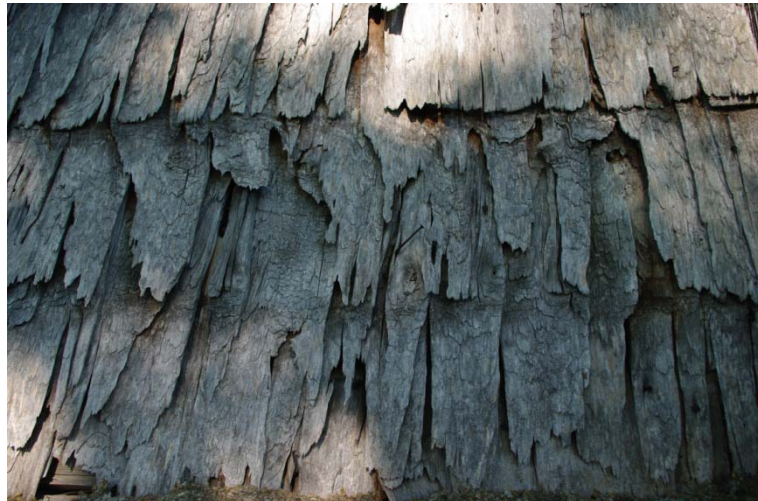
Üht otsaseina kattev laastukiht on samuti ilmastiku käes vananenud. Jääb selgusetuks ainult selle ühe seina katmine laastuga. Ehk on katuseehitusel laaste üle jäänud ning viimased siis lihtsalt seinakaunistusena kasutust leidnud.

Foto 34. Vananenud laastvooder

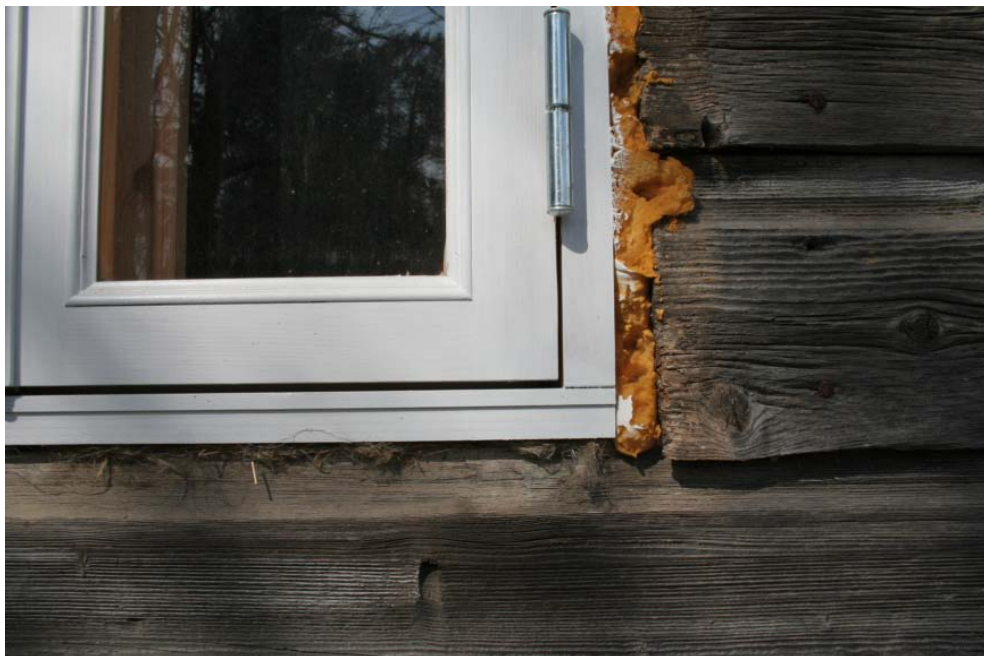
Uute akende paigaldamisel on kasutatud tänapäevast poliüuretaanvahtu, mis aga ei ole kooskõlas vana maja ehitustraditsioonidega ning halvendab loomulikku ventilatsiooni.²⁷ Traditsiooniliselt on ikka kasutatud linavilti.

Foto 36. Akna paigaldamine poliüuretaanvahuga

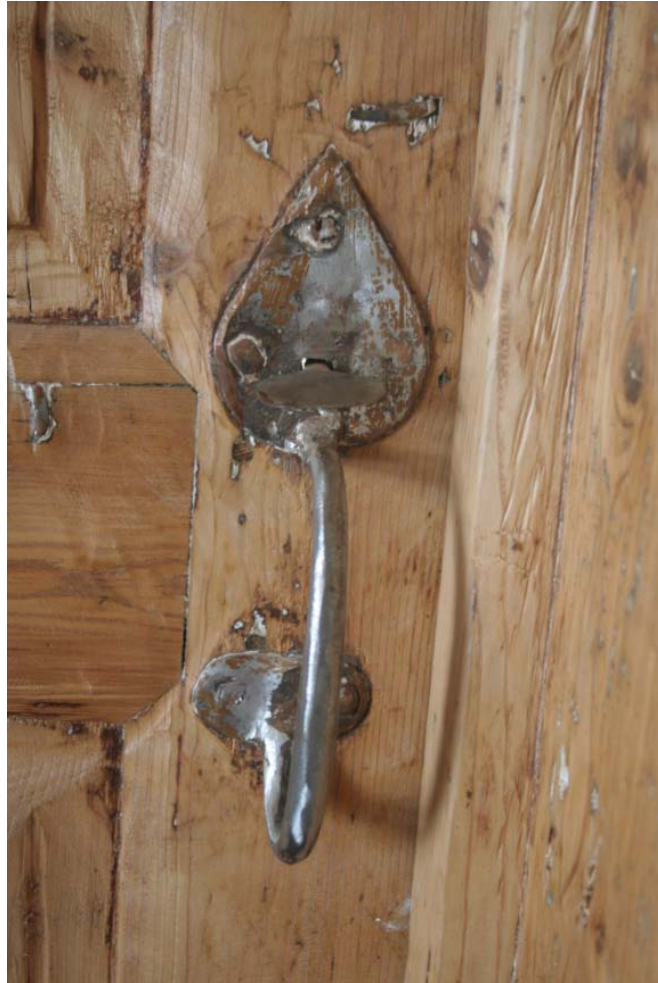
Eelmise omaniku poolt on lihvitud ka elutuppa viiv tahveluks, mis pärineb arvatavasti teisest ehitusjärgust. See uks on aga lihvimise käigus viga saanud, kuna pole arvestatud ukse tahveldusest tulenevaid konarusi ning ka uktsel olnud värv on arvatavasti nurklihvijaga eemaldatud, mitte kuumaõhupüstoli abil kraabitud, sellest ka täkked puidupinnas.

Foto 41. Halvasti restaureeritud elutoauks

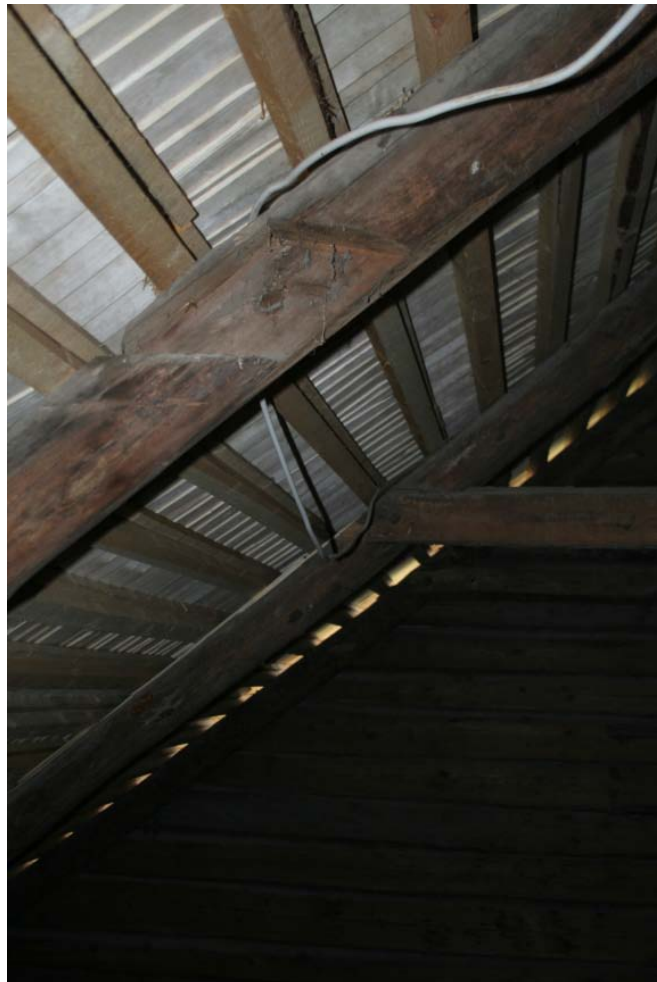
Foto 42. Tapist välja vajunud penni pesa

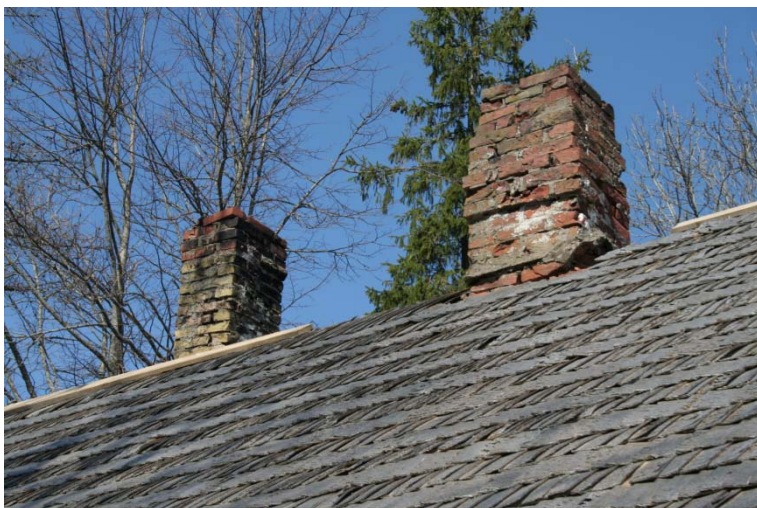
Ilmastiku mõjul on kahjustada saanud korstna otsad. Pööningul on näha ka korstnate pigitamist, eriti paistab see silma sepikoja mantelkorstna sisepinnalt.

Foto 44. Korrastamist vajavad korstnad

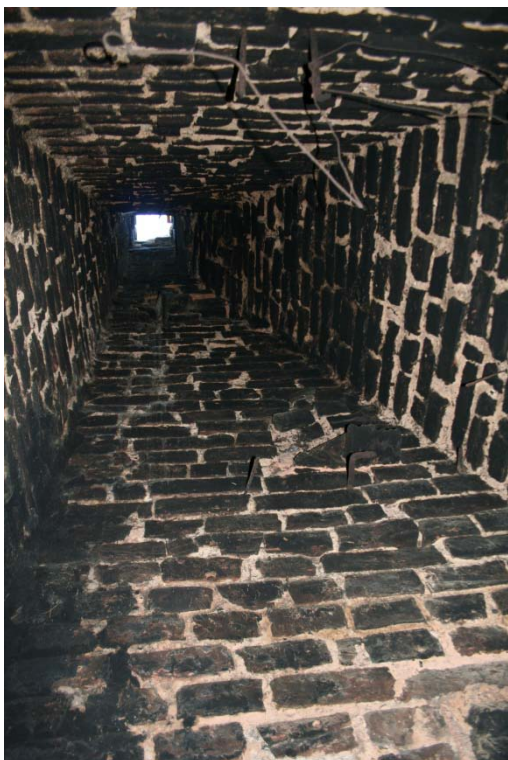
Foto 45. Pigitanud sepikoja mantelkorsten
