**PEETER SUURE MEREKINDLUSE RAUDTEE VEDURITE
RINGDEPOO E HITUSTEHNILINE HINNANG JA
ETTEPANEKUD RESTAUREERIMISEKS.**

Salve tn 6, Nõmme linnaosa, Tallinn, Harjumaa

2010/2011. õ-a. Arhitektuuri konserveerimise ja restaureerimise täiendkoolituskursuse
lõputöö

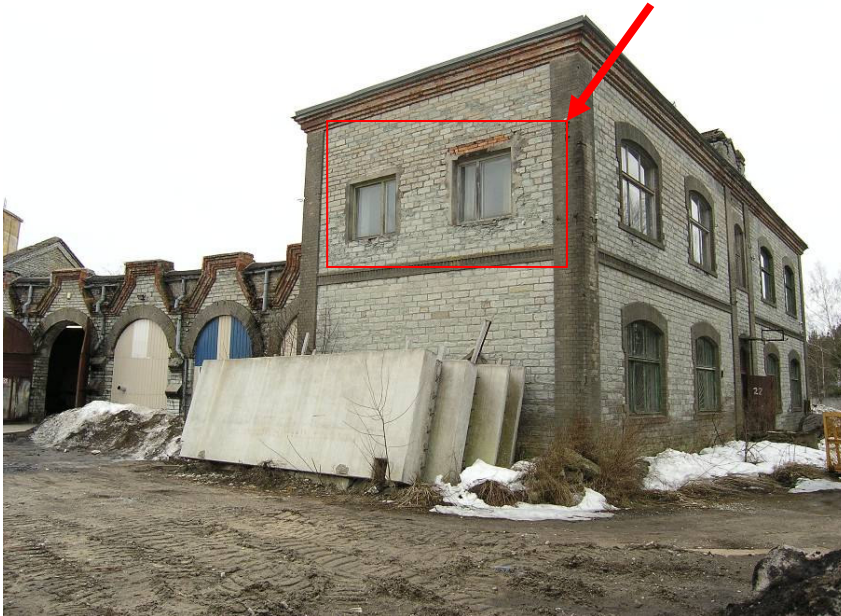
Teise korruse vasaku tiiva otsaseintesse on tehtud ka kaks uut aknaava (vt foto 12). Nimetatud avad ei ole pealt ümarkaarsed ja neil puudub hoone teistele avadele omane tellisraamistus. Ka on akende puitprofiilid lihtsad ja aknajaotus ei järgi algupärast lahendust. Lisanduse võiks dateerida Nõukogude perioodi.

Foto 12:
Administratiivkorpuse
hilisemad aknaavad

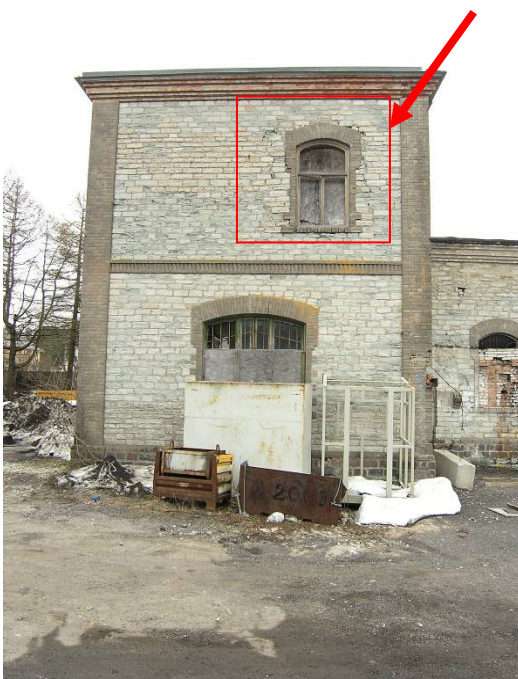
Hilisemat lisandust on põhjust kahtlustada ka parempoolse tiiva teise korruse otsaseina akna puhul (vt foto 13). Aken on küll ümarkaarne ja algupärase tellisraamistusega, kuid tsentrist välja viidud ava ja ümbritsev paeladu viitab ümberehitusele. Puitraamidega aken näeb välja küll algupärane, kuid siin võib oletada, et kasutatud on depookorpusest üle jäänud aknaplokki, millele viitavad ka akna gabariidid.

Foto 13: Administratiivkorpuse lisandunud aknaava

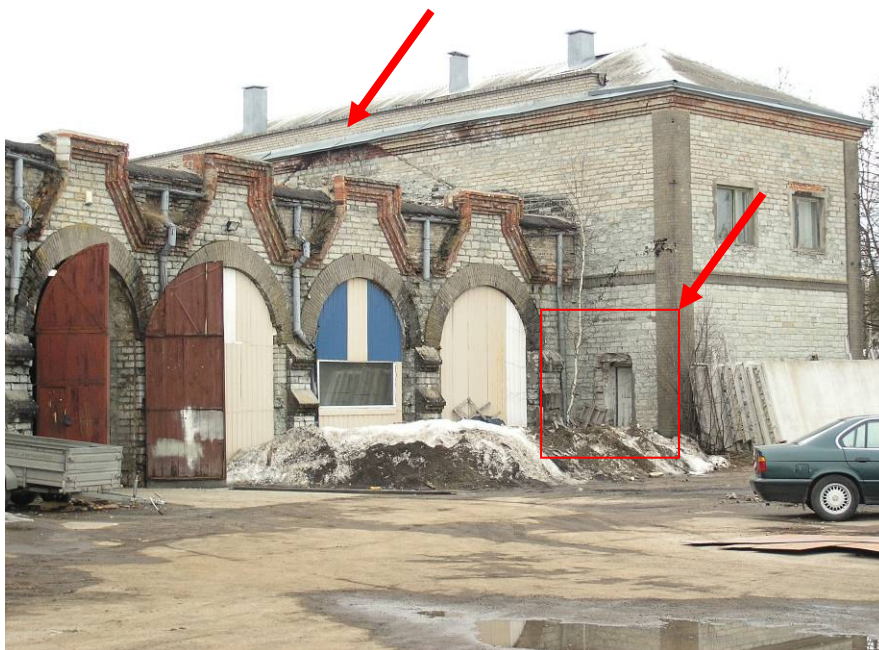
Administratiivkorpuse depoopoolses küljes võib näha hilisema lisandusena tekkinud ukseava ja hoone teises tiivas kinnimüüritud ukseava (vt foto 14 ja 15).

Foto 14:
Administratiivkorpuse
hilisem ukseava ja
kummaline parapet

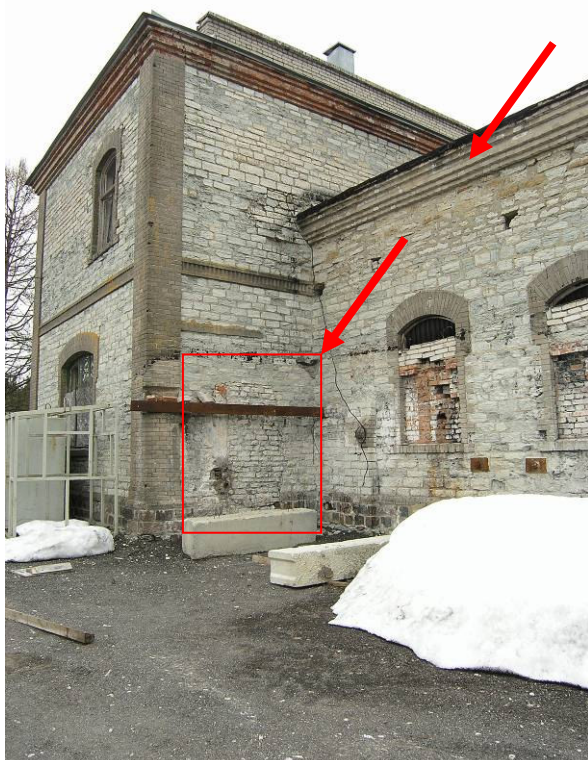
Foto 15:
Administratiivkorpuse kinnimüüritud ukseava
ja kõrgemaks ehitatud räästas ning valgetest
tellistes karniis

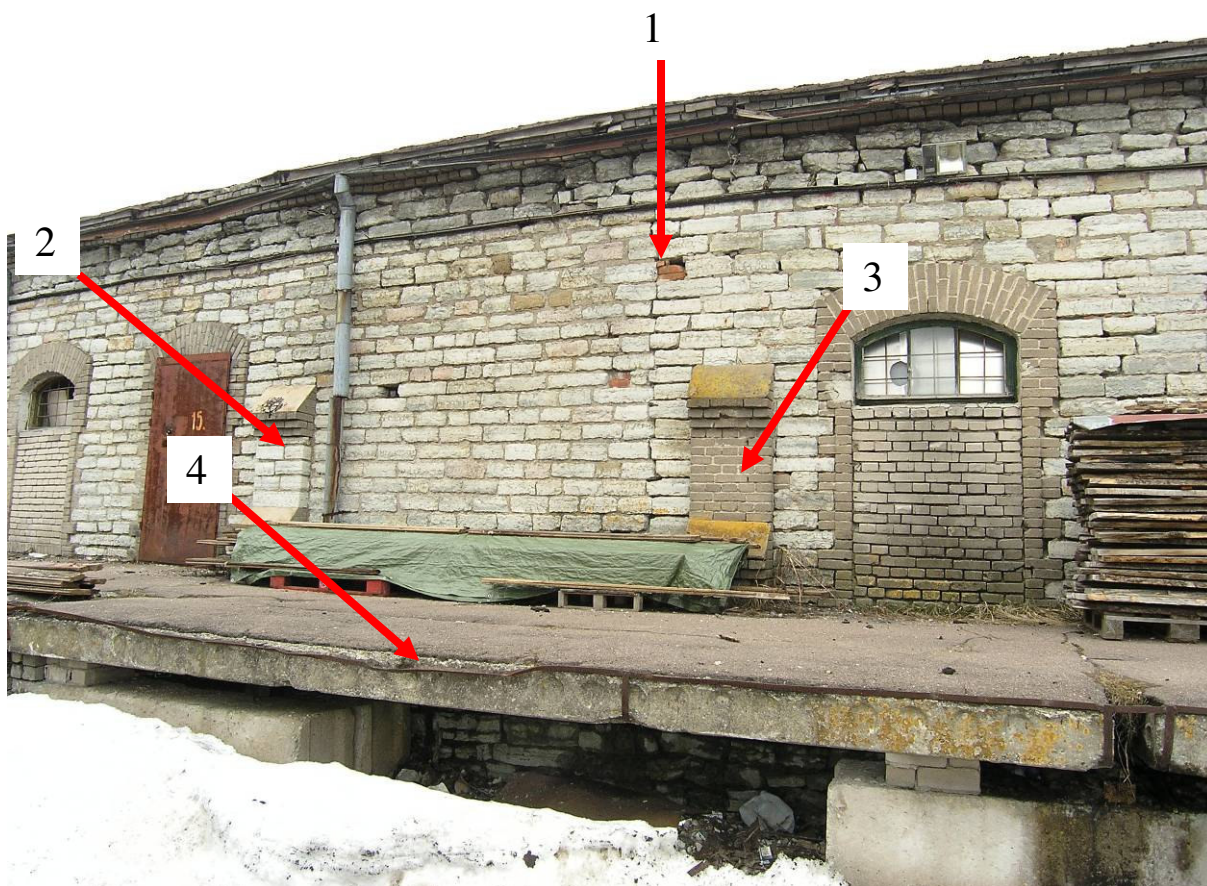
Neljas sektsioon on taasehitatud võimalikult sarnasena algupärasele, taasehitusele viitavad vaid hoone tagafassaadis nähtav müüri-lao ühenduskoht ja hallist telliset ehitatud tugipiilarid, mis ülejäänud hoone ulatuses on paekvaadritest (vt foto 25).

Foto 25: Neljanda sektsiooni tagasihituse jäljed (1) paekivi laotise jätkukoht (2) algupärane paekivist laotud piilar (3) hilisem silikaattellisest piilar (4) sekundaarselt lisatud raudbetoonpaneelidest estakaad.

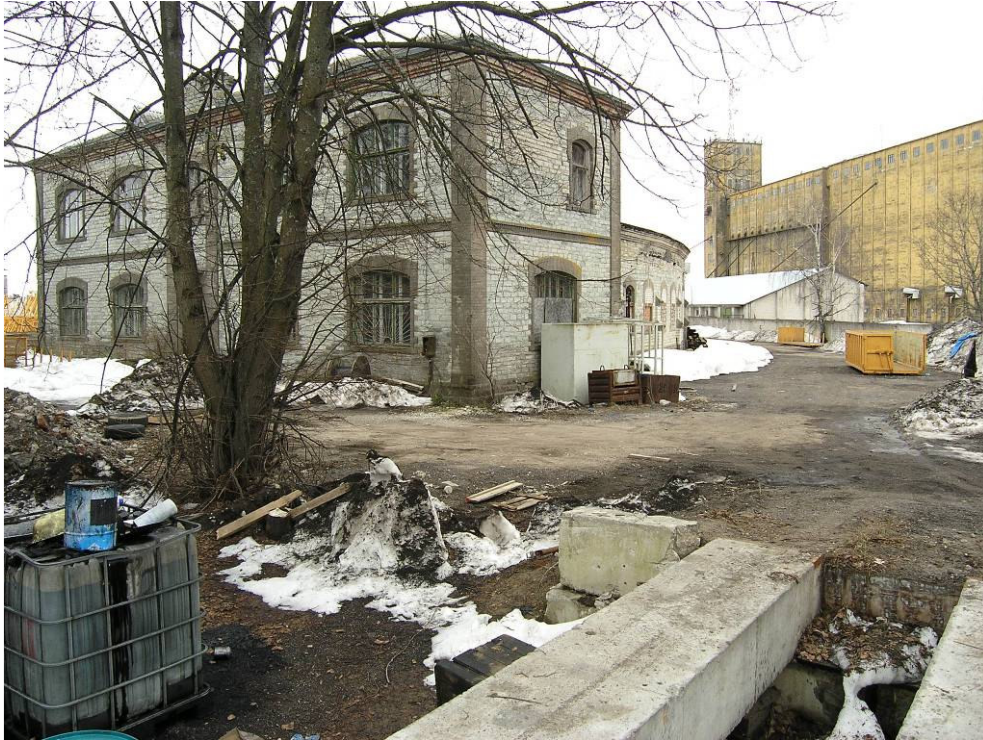
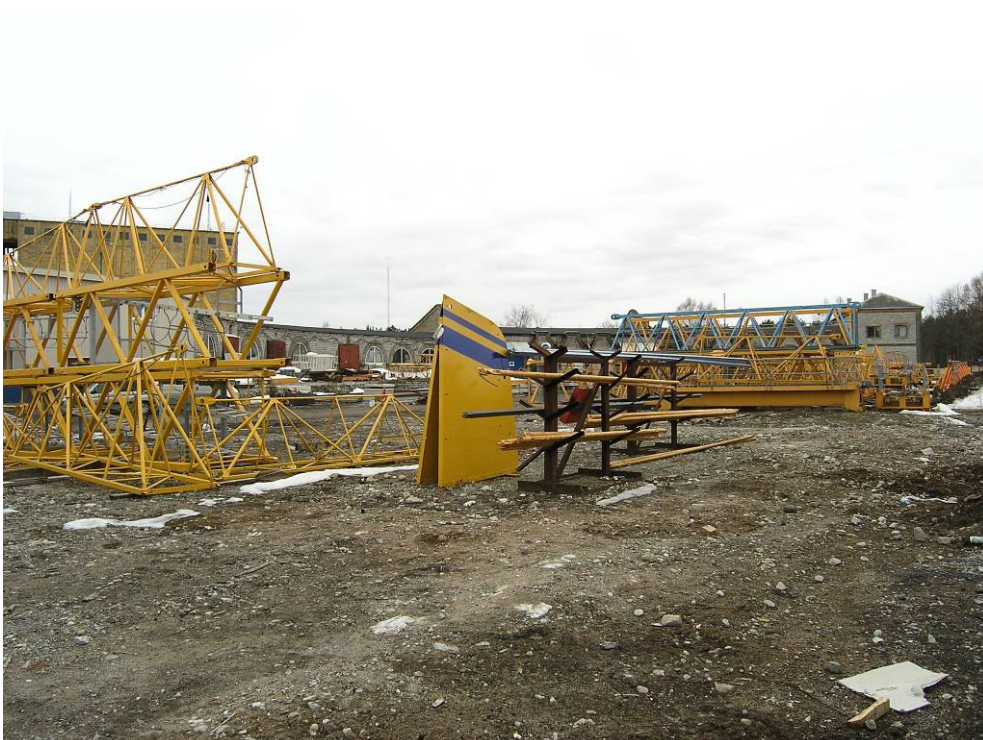
Käsiteldava hoone lähiumbrus on suhteliselt räämas (vt foto 28 ja 29). Ümber hoone vedeleb kõiksugu ehitus- ja metallimaterjale. See tuleneb küll otseselt omaniku tegevusalast, kuid kuna tegu on mälestiga, millele on kehtestatud ka kaitsevöönd, peaks heakorrale siiski pisut rohkem tähelepanu pöörama.

Foto 28: Vaade territooriumile loodest

Foto 29: Vaade territooriumile kirdest

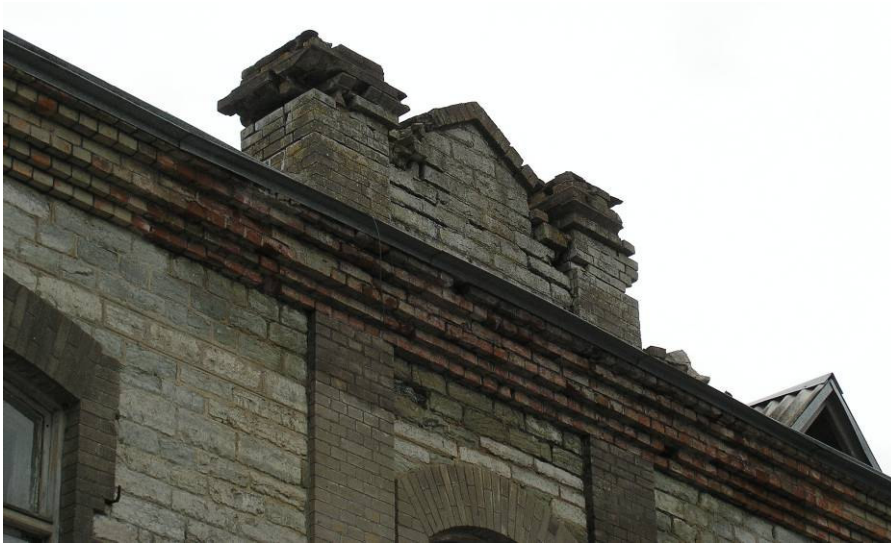
Kehvemas olukorras on peasissepääsu kohal olev astmikfrontoon (vt foto 31), kust on puudu nii silikaattelliseid kui ka peakiviplokke ja ehisedetail võib olla varisemisohtlik.

Foto 31:
Administratiivkorpuse
sissepääsu kohal olev
frontoon ja karniis

- Restaureerida / parandada / taastada olemasolevad ehisviilud, tugipiilarid, telliskarniisid ja astmikfrontoon ning katta plekiga, plekk peab olema valtistud nii, et moodustuks tilgalukk.

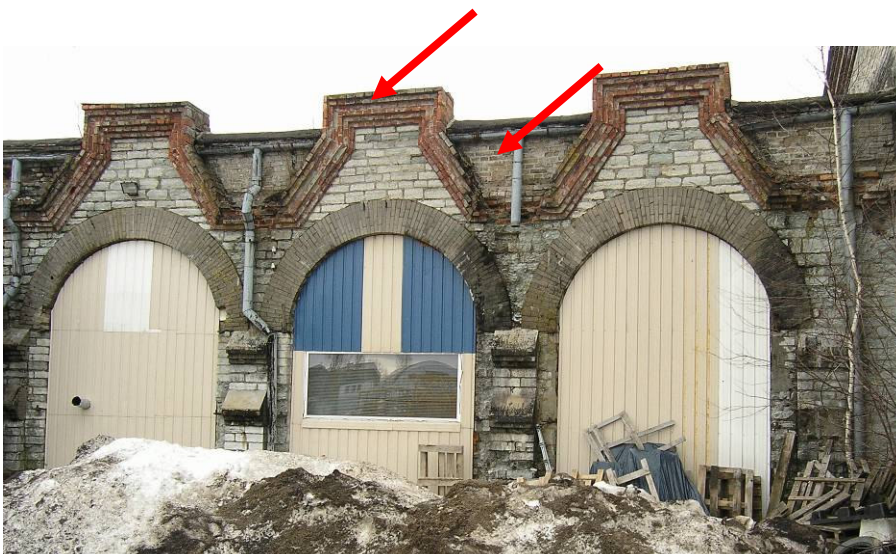
Esimese ja teise sektsiooni osas on tõstetud räästa kõrgust. Räästakarniisid on olnud laotud punastest savitellistest, mis tänaseks on säilinud administratiivkorpuse osas (vt foto 31) ja depookorpuse esimese sektsiooni ehisviilude osas (vt foto 32). Depookorpuse teise sektsiooni ehisviilude karniisid on hallidest silikaattellistes, mis on hilisema remondiprojektijärgne lisandus. Kolmanda ja neljanda sektsiooni algupärased ehisviilud ja ka depookorpuse tagafassaadi karniisid ei ole säilinud.

Foto 32: I sektsiooni
savitellistest karniis
ja tõstetud räästas

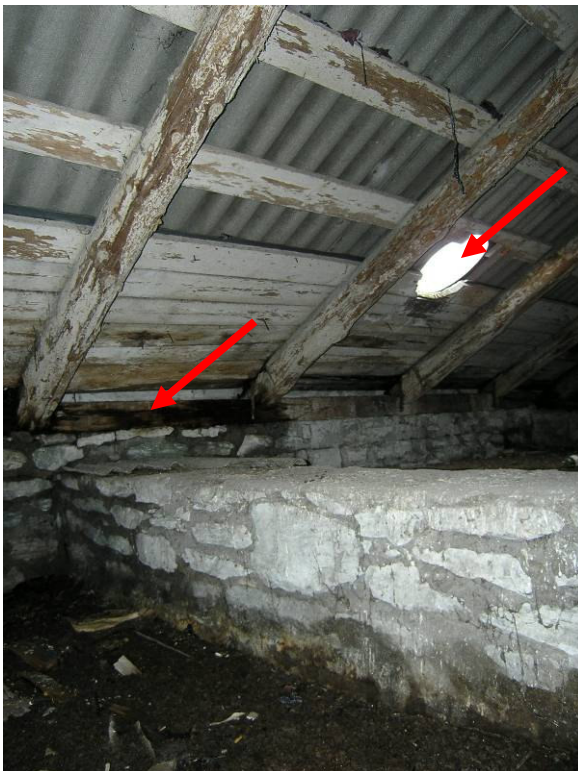
Administratiivkorpuse katus on puitsarikatel, kaetud hõreda laudise ja laineliste eterniitplaatidega (vt joonis 34). Räästa- ja harjaosas on katus kaetud tsingitud katuseplekiga. Katus on varustatud lumetõkkena töötavate räästapealsete vihmaveerennidega. Katuse kandekonstruktsioon on algupärane, eterniitplaatidest kattematerjal on hilisem lisandus. Vihmaveetorud fassaadidel puuduvad. Katus on üldiselt heas korras ja vettpidav, kuid katusel on kaks kolmnurkset aknata uuki ja katmata katuselugiava, mistõttu on märgata mõningast konstruktsioonide märgumist. Kõige halvemas seisus on müürlatt, mille all puudub horisontaalne hüdroisolatsioon (vt joonis 35).

Foto 35: Administratiivkorpuse
katusekonstruktsioonid, katmata katuseluuk ja
märgunud müürlatt

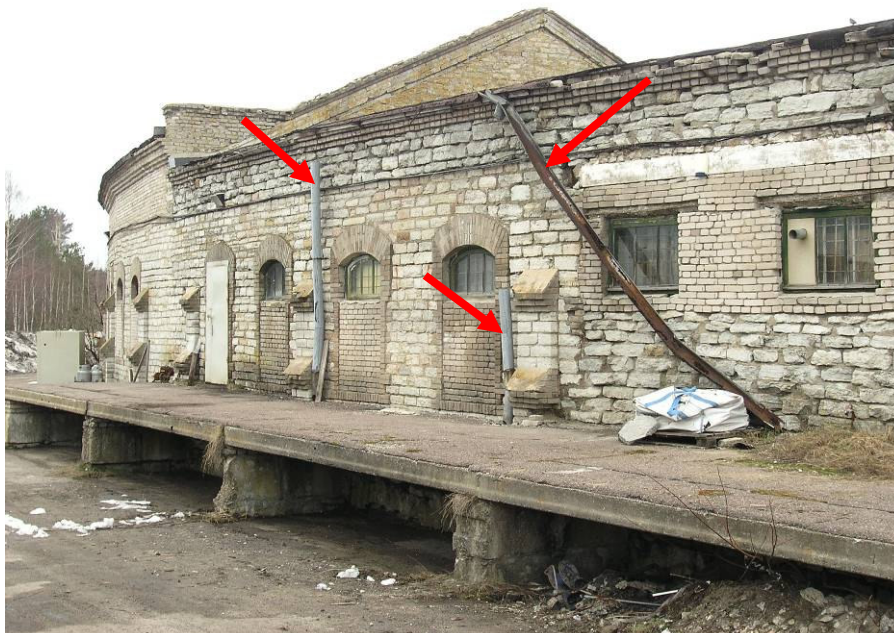
Katusekate on üldiselt heas seisukorras ja vettpidav. Täiendavaid tugevuseuringuid vajaksid 1954.aastal paigaldatud puitfermid. Ilmastiku eest kaitseta on aga ajaloolised tulemüürid ja ehisviilude karniisid, mis on hakanud seetõttu silmnähtavalt lagunema. Vihmaveesüsteem on suures osas puudulik või lausa olematu (vt foto 36 ja 37).

Foto 36: Puudulik (olematu) sadeveesüsteem

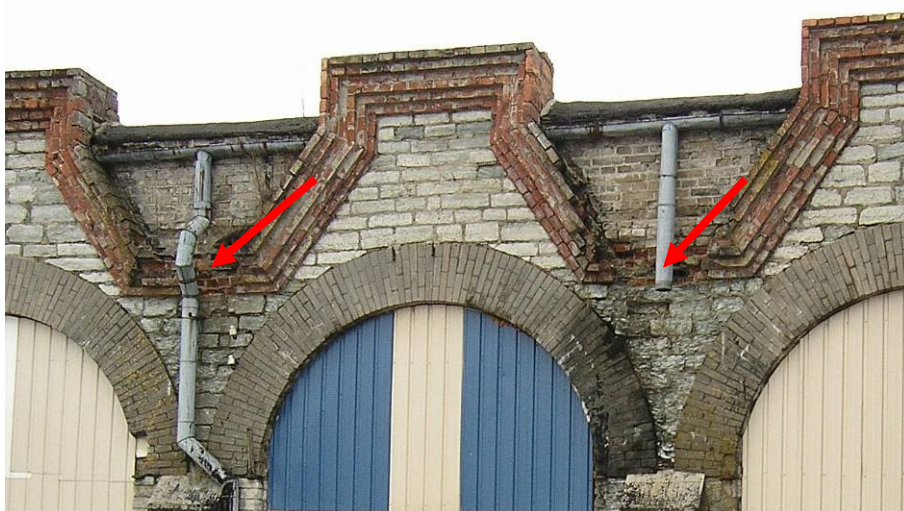
Foto 37: Puudulik sadeveesüsteem ja lagunemisilmingud

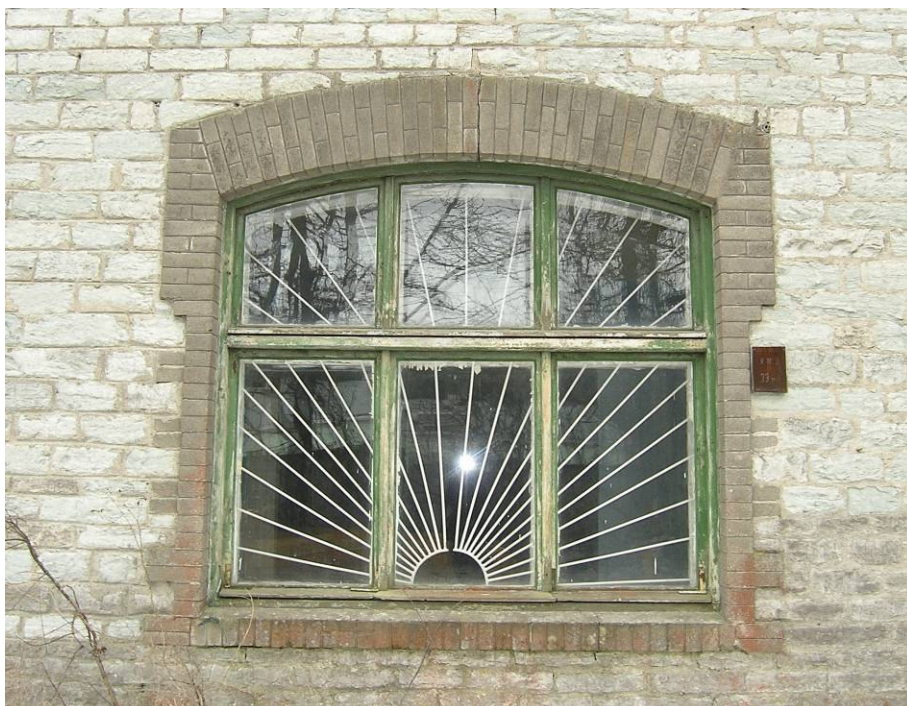
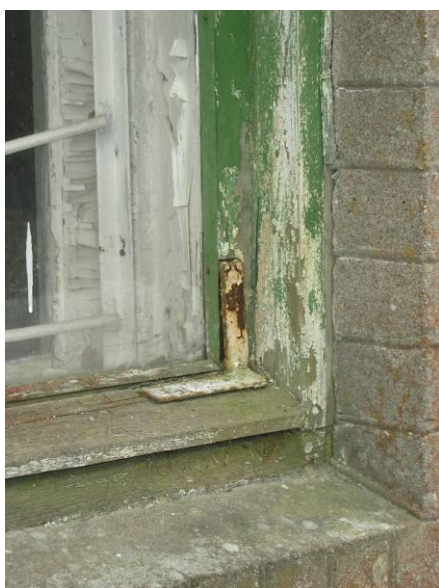
Aknad on keskmises seisukorras, kaetud paksu värvikihiga, mis on niiskuse tõttu suures osas lahti löönud. Mõningad raamid algupärase aknablokis on lihtsama raamiprofiiliga, mis viitab hilisemale Nõukogudeaegsele lisandusele. Aknad on klaasitud klaasiliistudega, kuid võib arvata, et ka see on hilisem lisandus. Algselt on aknad kindlasti olnud kaititud.

Foto 38:
Administratiivkorpuse
algupärane puitaken

Foto 39:
Administratiivkorpuse
algupärane puitaken

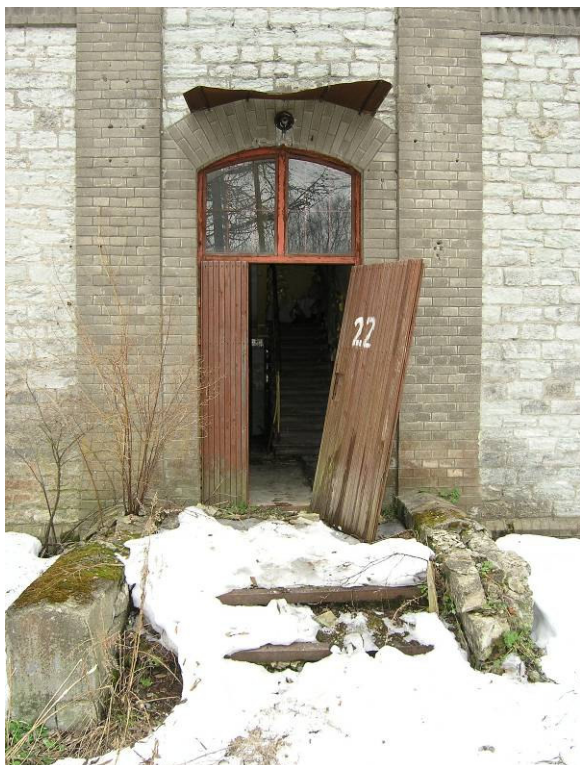
Adminkorpuse välisuks ja valgmikuaken ei ole algupärased (vt foto 40). Samuti ei ole säilinud algupärased siseuksed. Trepikojas vedelev puidust tahveluks võis olla algupärane siseuks (vt foto 41).

Foto 40: Administratiivkorpuse olemasolev peauks

Administratiivkorpuse välistrepi küljed on laotud tellisest ja krohvitud, betoonist astmete servas on vinkelrauast esikant (vt foto 40).

Trepp on suures osas lagunenud ja tuleks lammutada.

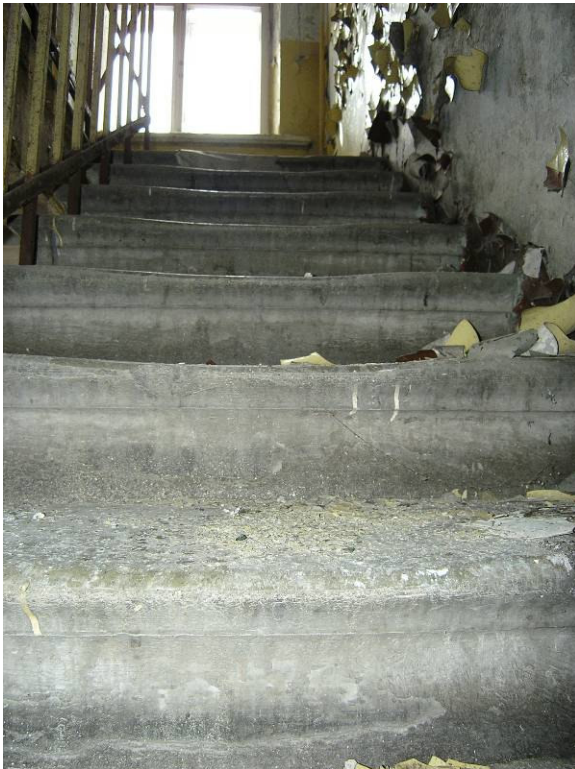
Trepp on rahuldavas seisus, astmete esiservad on nähtavalt kulunud ja metallpiirdel on märgata väikseid roostekahjustusi (vt foto 42).

Foto 42: Administratiivkorpuse kulunud astmetega kivitrepp
