**RAKVERE AMETIKOOLI PEAHOONE
EHITUSLUGU
JA OLEMASOLEVA OLUKORRA HINNANG**

Objekti aadress: Piiri tn.8, Rakvere. Lääne-Virumaa

2010/2011. õ-a. Arhitektuuri konserveerimise ja restaureerimise täiendkoolituskursuse
lõputöö

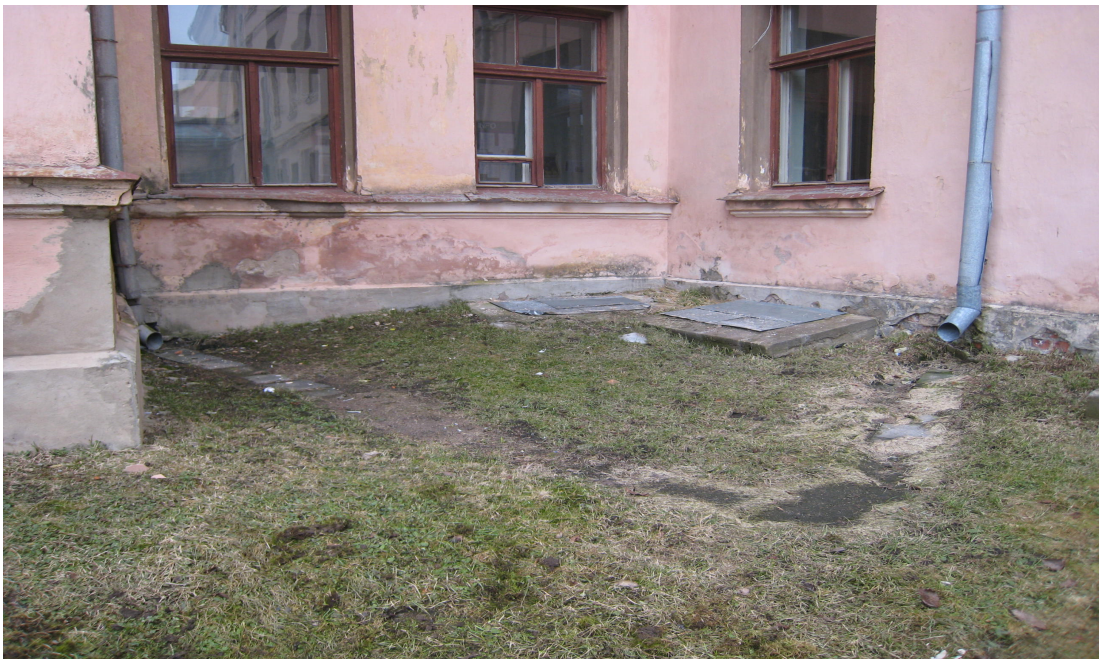
Puudub hoonet ümbritsev sillutisriba. Vihmaveetorudest alla voolav vesi jookseb praktiliselt vundamenti kõrvale murule kastes viimast ja ujutades hoovi.

Foto 10. Vaade hoone läänepoolsele soklile. Näha on niiskuskahjustused, kinnikaetud valgusšaftid keldriakende ees ja esimese korruse koridori originaalaken koos plekiga.

- Fassaadide niiskuskahjustused likvideerida
- Lagunenud räästakarniisid parandada, algse kuju saab jäljendina võtta pööningul säilinud karniisi järgi
- Aknaplekid, karniise katvad plekid ,samuti rõdubarjääri kattev plekk uuendada
- Restaureerida peafassaadile jäävad ajaloolised aknad ja koridori aknad. Aulas olevad 5 akent raamistus, lattkremonid, pöörad, hinged ja avamisnupud.restaureerida. Võimla aknad restaureerida
- Säilitada ja restaureerida rõdule viiv kahepoolne klaasitud topeltuks
- Võimla katuse R/B kumerplaadid demonteerida ja võimlale ehitada puidust turvikutega viilkatus

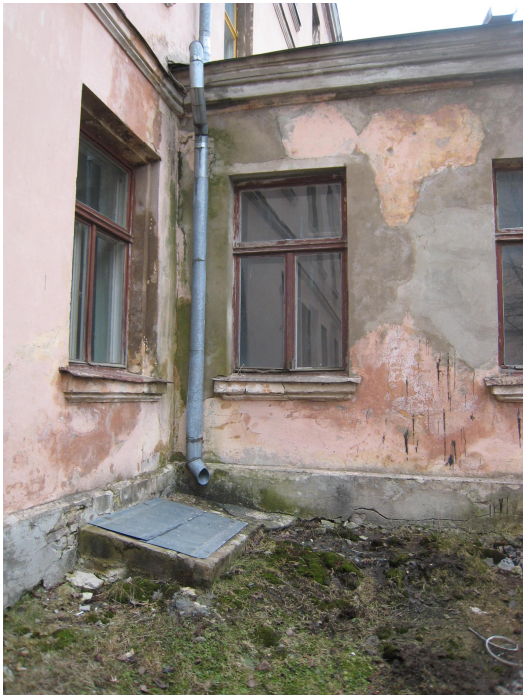
Fotod 11: Võimla kõrvalhoone ja kesktiiva vaheline nurk. Vihmavesi on suunatud mööda soklit alla valgusšahti.

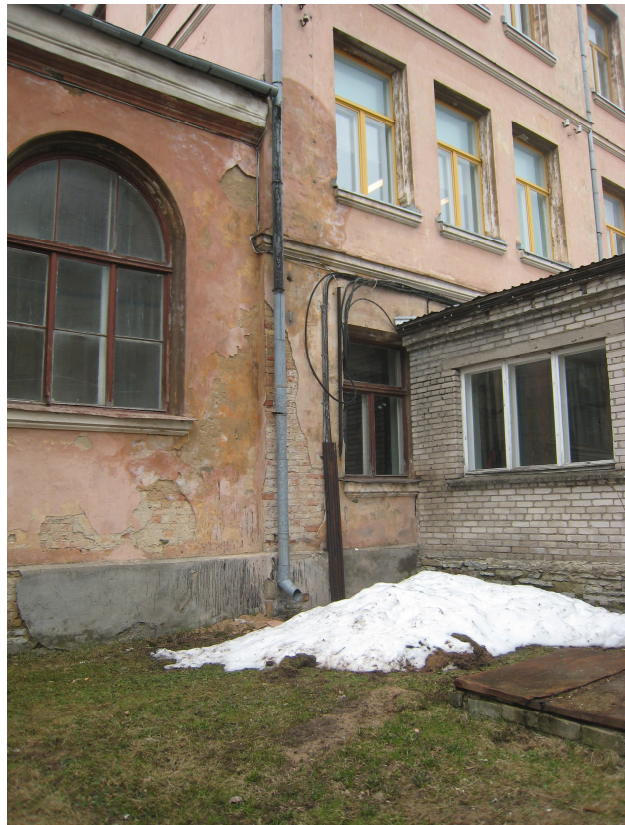
Foto 12: ühendusgalerii ja tagatiiva ühendusnurk, näha võimla originaalaken. Niiskuskahjustest järeldades on konkreetne nurk kaua ilma vihmaveetoruta olnud.

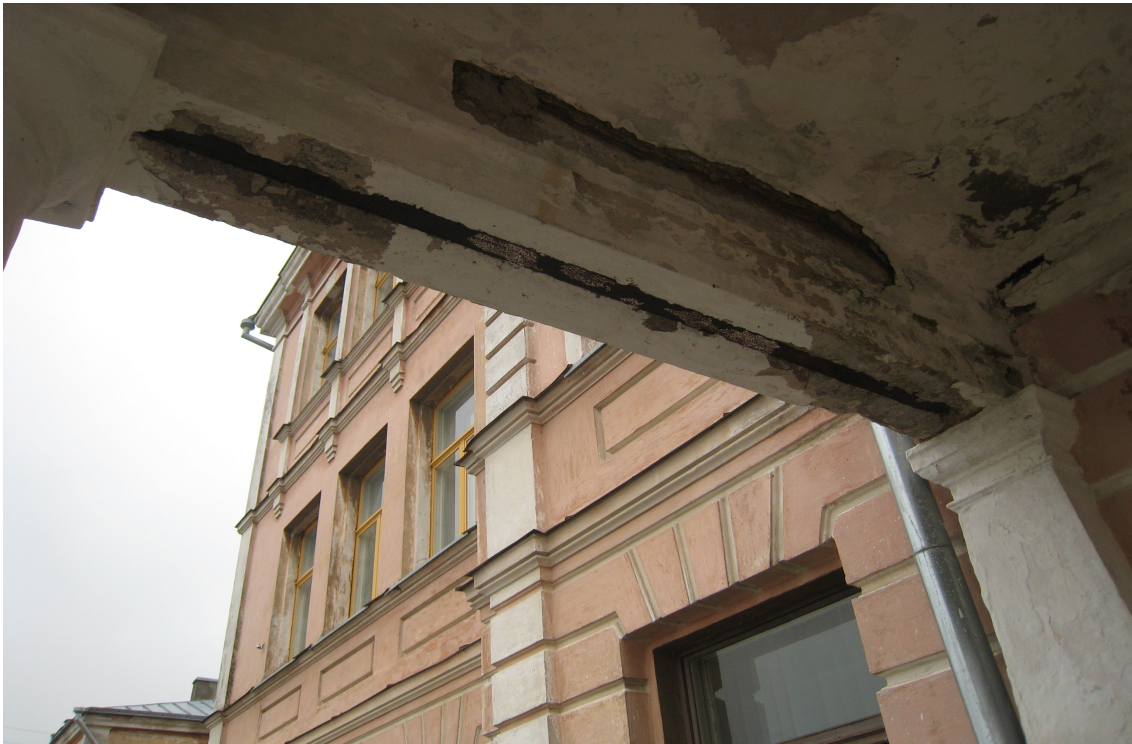
Peafassaadi rõdu kandepostid on krohvikahjustustega, kandetaladelt on betoon maha pudenenud jättes nähtavale roostega kaetud terastalade pinna.

Foto 16. Rõdu kahjustustega kandetala. Terastalade betoonivabad pinnad tugevalt roostetanud

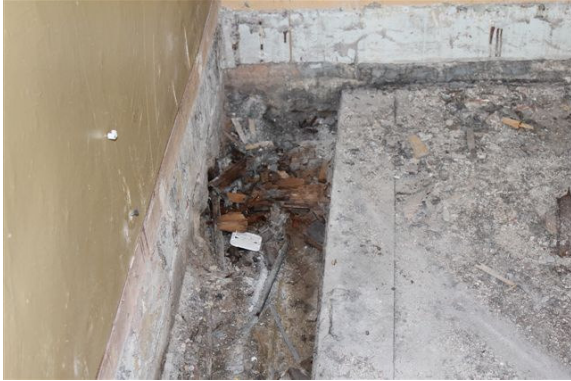
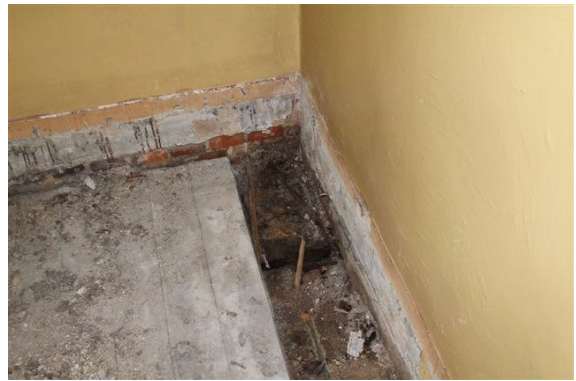
Peahoone fassaadiosa 1. korruse põrandad on puidust: 80- 90cm sammuga taladel on 43mm põrandalauad. Kuna vundament on väljaspoolt maapinnast isoleerimata, pääseb niiskus mööda vundamenti põrandani. Sel põhjusel on seintele toetuvad talade/laagide otsad kohati puidumädanikust kahjustatud. Seda eriti välisseinte ääres. Samuti on osaliselt kahjustatud põrandalaudade alumised pinnad, rullmaterjali all olnud aga täielikult kahjustatud. Keldrilaele ehitatud puittaladel vahelaed on rahuldavas seisus.

Fotod 17 ja 18. Esimese korruse pinnasele ehitatud põrand peale avamist. Pealtnäha rahuldavas seisus põrandalauade alumised pinnad ja kandetalad on puidumädanikust kahjustatud.

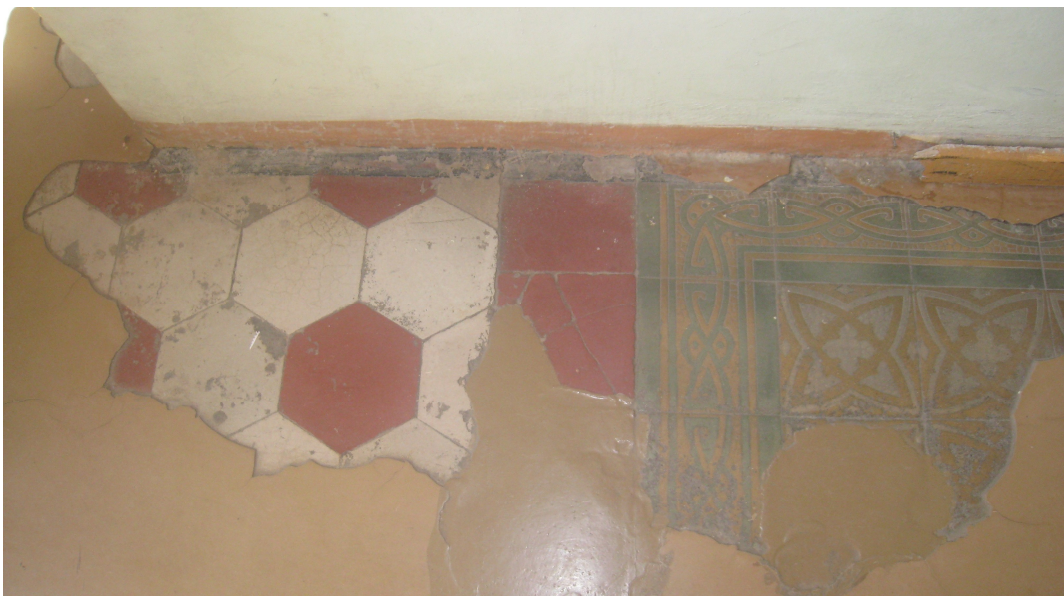
Foto 19. 2.korruse trepikoja põrand. Algne plaadistus on kaetud nüüdseks juba kulunud epovaigust kattega.

- Trepikojad restaureerida tervikruumina: trepikäsipuud ja metallvõred restaureerida. Astmed puhastada epovaigust, pealmine pind parandada
- Säilitada, restureerida ja eksponeerida ol.olevad ventilatsiooniretid seintes.
- Uued ukсед teha vastavalt ette antud joonistele, kusjuures uue ukse tööjoonise aluseks on originaal uks.
- Kolmandal korrusel olev aula restaureerida tervikruumina: Säilitada olemasolev lava ava, ajalooline uks ja laes oleva rosett.
- Koridoride originaalsed põrandaplaadid üles võtta. Terved plaadid säilitada ja katta nendega osa koridorist.
- Siseseinte viimistlusel kasutada värviuuringutes ära toodud värvilahendusi

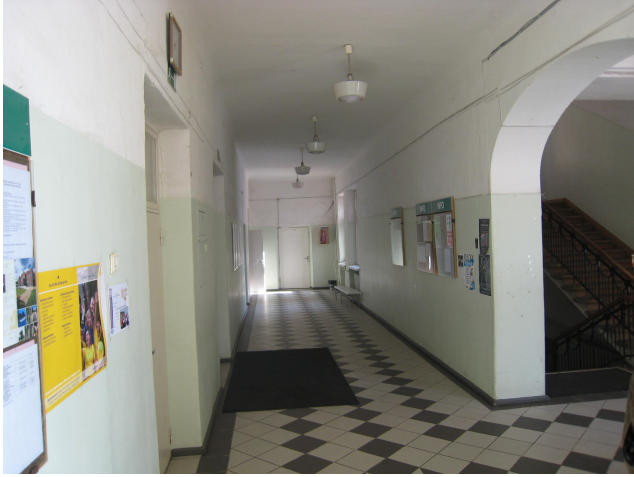
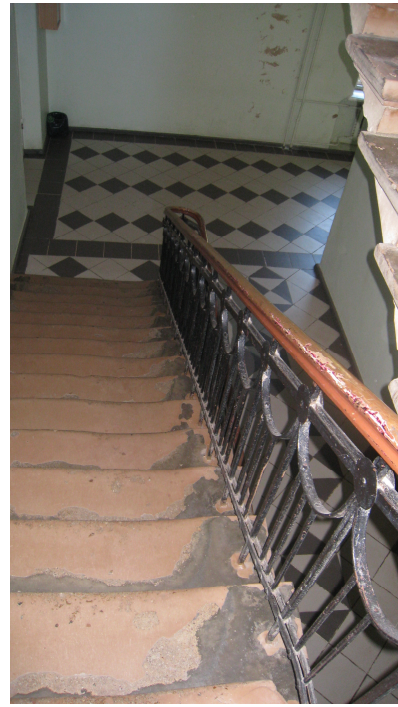
Hoone mõlema trepikoja betoonist valatud astmete esiservad on kulunud ja kohati murdunud. Säilinud on trepivõred ja puidust käsipuud. Koridoride ja trepikodade põrandad on plaaditud. Kui esimese korruse koridoride ja trepikodade põrandad on kaetud uue plaadistusega siis teise korruse koridoride põrandatel on säilinud algne erineva värvitooniga mustrisse laotud plaadistus. Hilisemate remonttööde ajal on see kaetud epovaigust kihiga, mis tänaseks on osaliselt maha koorunud.

Fotod 20 ja 21. Vasakul oleamasolev koridori pörand fassaaditiiva 1.korrusel, paremal vaade tagumise trepikoja trepile 1.korruse koridori suunas. Trepi astmete esiosad on kulunud ja kohati murdunud. Koridorid ja trepiastmed on kaetud epovaigust kihiga.

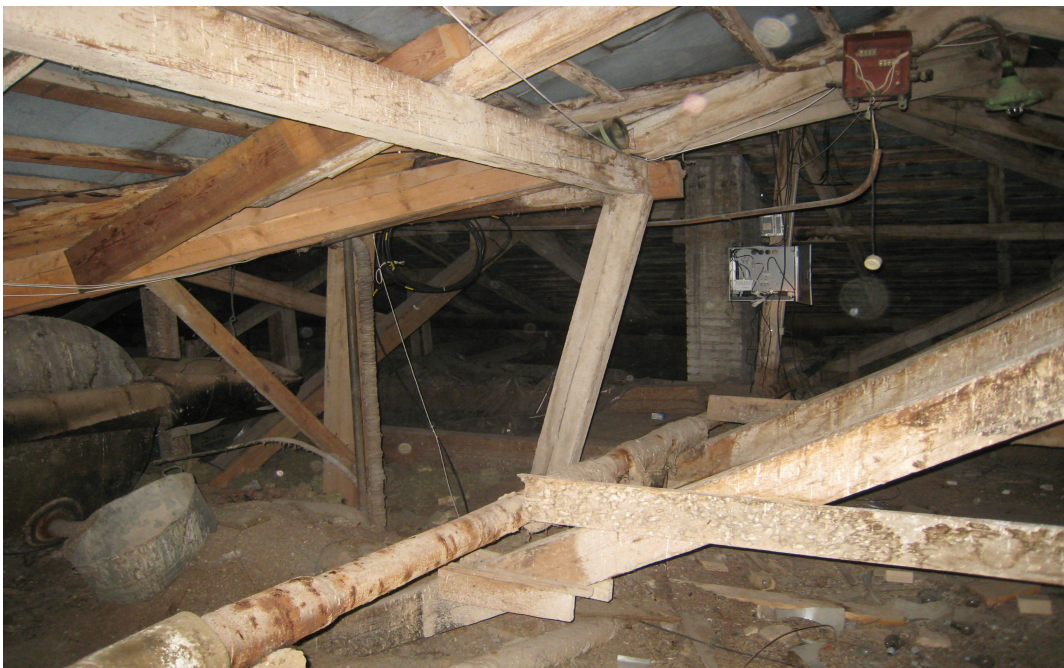
Olemasolev katuseplekist katusekate on täielikult amortiseerunud ja sajab läbi. Läbisadamine on kestnud väga kaua- hoone tagatiiva ja keskosa katuse neelu ümbruse kandekonstruktsioon on läbi teinud avariiremondi. Asendatud on neelusarikas ja osa pärlinitest ja tugedest. Parandamisel on kasutatud juhuslikke puidu ristlõikeid, ei ole kinni peetud algsest kandekonstruktsiooni lahendusest.

Suured veekahjustused on kogu roovitel ja sarikatel. Katuseakna juures on sarikad osaliselt

Foto 32. Vaade hoone keskosa tagatiivaga ühendavale neelukohale. Näha on pööningu mitterahuldav heakord ja kuidagimoodi lapitud sarikad.

- Pööningul eemaldada üleliigsed torud ja detailid, millised ei kuulu säilitamisele ja eksponeerimisele. Restaureerida trepikojast pööningule viivad metalluksed ja panna töökorda. Roostevabad konstruktsiooni metalloosad ja säilitatavad ajaloolised seadmed (paagid jne) puhastada ning konserveerida
- Pööning puhastada prahist ja orgaanikast
- Tagumise tiiva remonditud sarikad asendada originaalijärgsete ristlõigetega
- Tagumise tiiva juurdeehituse laudadest kokkulöödud katuse kandekonstruktsioon asendada uuega, sarnaselt ülejäänud katusekandesüsteemile

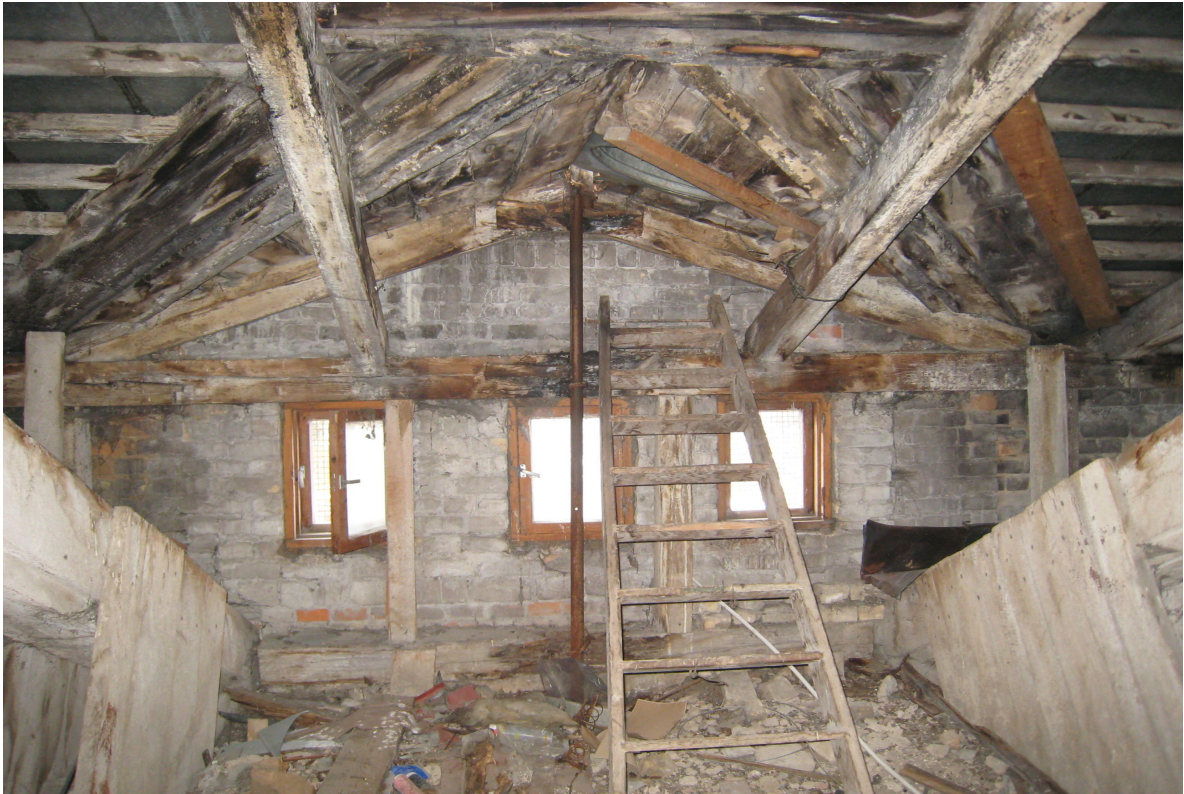
Foto 34. Aulapealse pööningu üldine heakord.. Vaade peafassaadi pööninguakendele.

Pööningu heakord on halb. Katuse räästaosas on palju auke, mille kaudu pääsevad linnud (enamasti tuvid) pööningule ja ei pääse enam välja. Aastate vältel on kuhjunud orgaanikakiht ja ka muidu prahit: remonditööde jäägid. Algsed katuseaknad on asendatud kolmnurksete lihtsate akendega. Endise kujuga katuseaknad saab aga taastada, kuna üks originaalraam on pööningul alles.

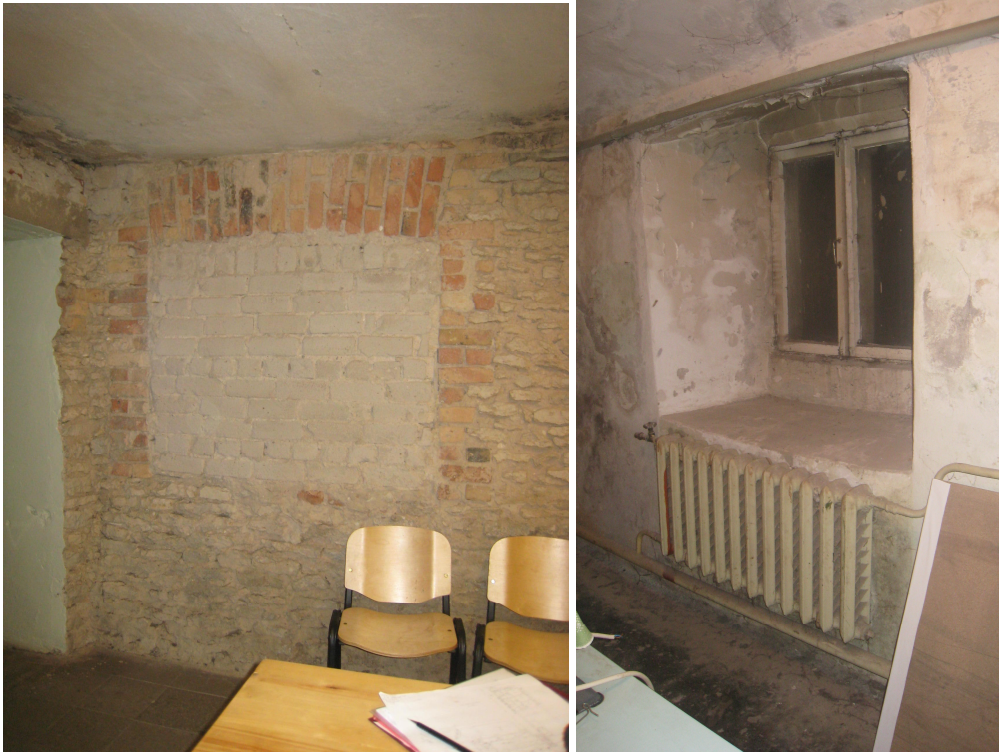
Fotod 38 ja 39. Vasakul kinnimüüritud keldriaken hoone keskosa idaseinas. Paremalt sama keskosa keldriaken läänepoolses välisseinas.

- Katkised sokliosad parandada, lahtine krohv eemaldada
- Maaalused tahkekütuse hoidla ruumid lammutada (siis saab vabastada ka 1.korruse hoovipoolsed aknad „trellidest”)
- Ümber maja perimeetri teha vundamendile hüdroisolatsioon ja maja äärde sillutisriba
- kinnimüüritud tagumise trepikoja ukseava ja aknaavad vabastada hilisemast müüritisest ja teha uued valguskastid. Akende hävinud sulused uuendada hoone rajamise ajastule sobivas vormis ja kasutada säilinud detaile
