**Piiri magasiaida tehnilise seisukorra hinnang ning
ettepanekud konserveerimis- ja restaureerimistööde
läbiviimiseks.**

Objekti aadress: Piiri küla, Muhu vald, Saare maakond

2010/2011. õ-a. Arhitektuuri konserveerimise ja restaureerimise täiendkoolituskursuse
lõputöö

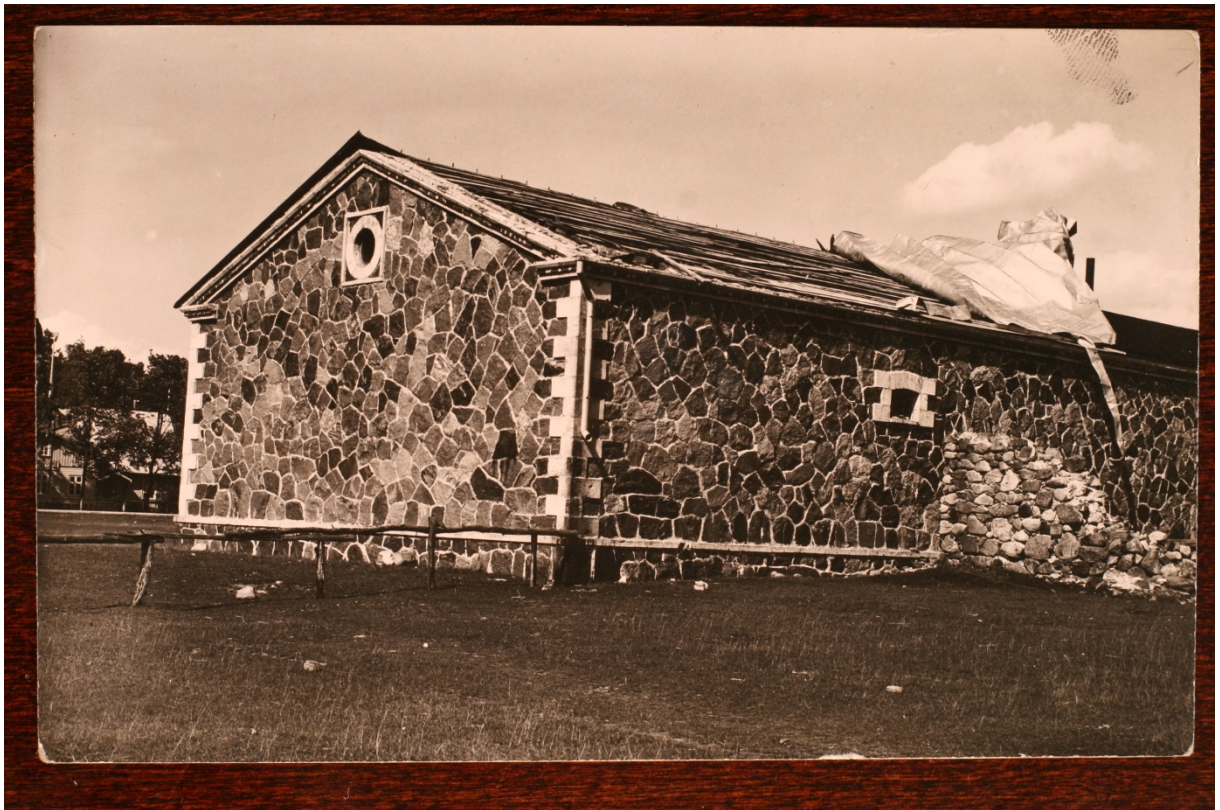
26. juulil 1936 lõhkus tugev torm magasiaida parempoolse sektsiooni katusekatte (vt. fotod 29 ja 30).

Foto 29 – 1936.a tormis kahjustunud katuse valtsplekk-kate

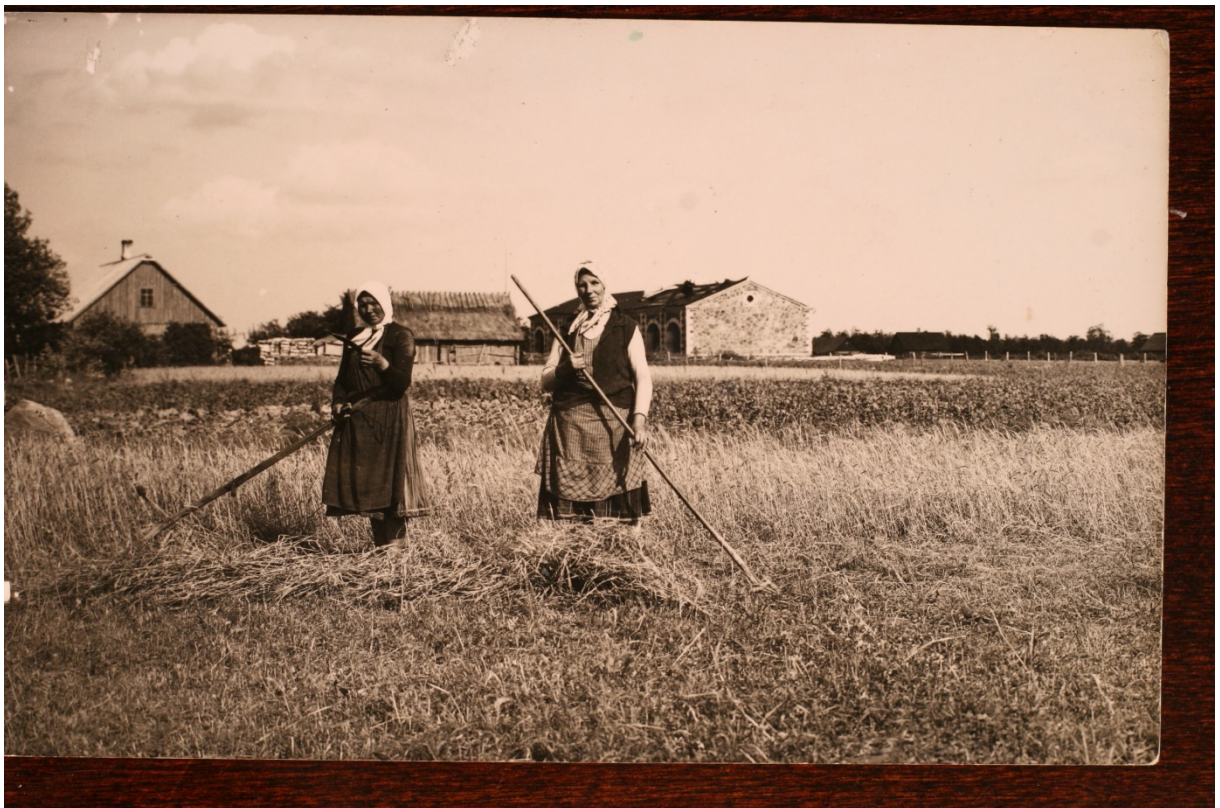
Foto 30 - 1936.a tormis kahjustunud katuse valtsplekk-kate

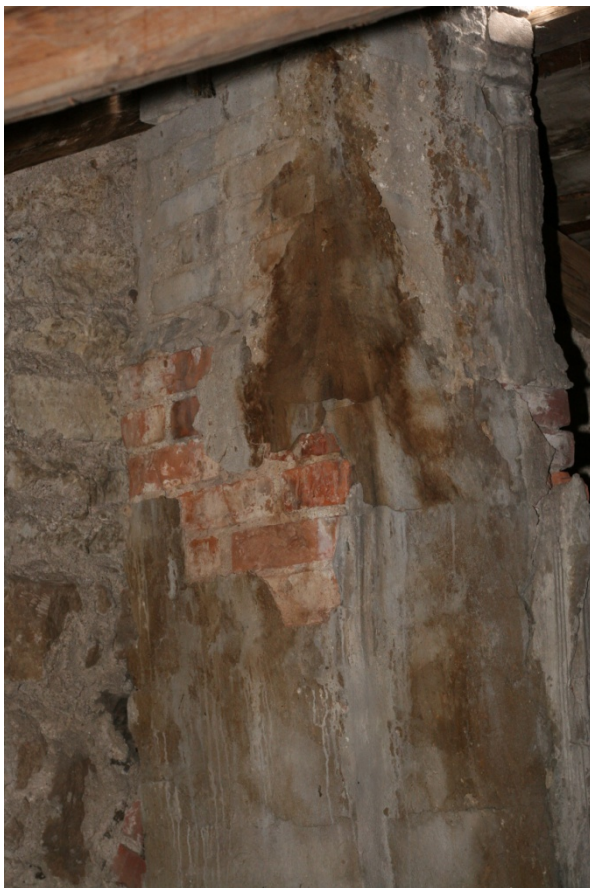
Foto 38 – korstnapitsi alumine osa

Vasakpoolse sektsiooni otsaseinas asuva korstna jalg on pööningu osas tõsiste kahjustustega (vt. foto 38). See on külmade pööningute puhul tavapärase probleem, et talvine temperatuuride suures vahemikus kõikumine lõhub intensiivselt korstnajalga. Antud korstna puhul on küll esimene küsimus, kas seda planeeritakse sihtotstarbeliselt ka veel kasutada.

1978. aastast, kui rahvamaja saali hakati kütma katlamajast, ei ole korsten kasutusel olnud. Siin küll võib välja pakkuda lahenduse, et kahjustustega korstnapits lammutatakse ning kui saali osas olev korstnajaalg on heas tehnilises seisukorras, siis see säilitatakse võimaliku perspektiivse kasutusvajaduse jaoks. Sel juhul on tulevikus võimalik korstnajaalg pööninguosas taastada ning katusest läbi viia. Katusekonstruktsioonis on korstna jaoks ava olemas, vajadusel ei ole katusekatte läbilõikamine keeruline teostada.

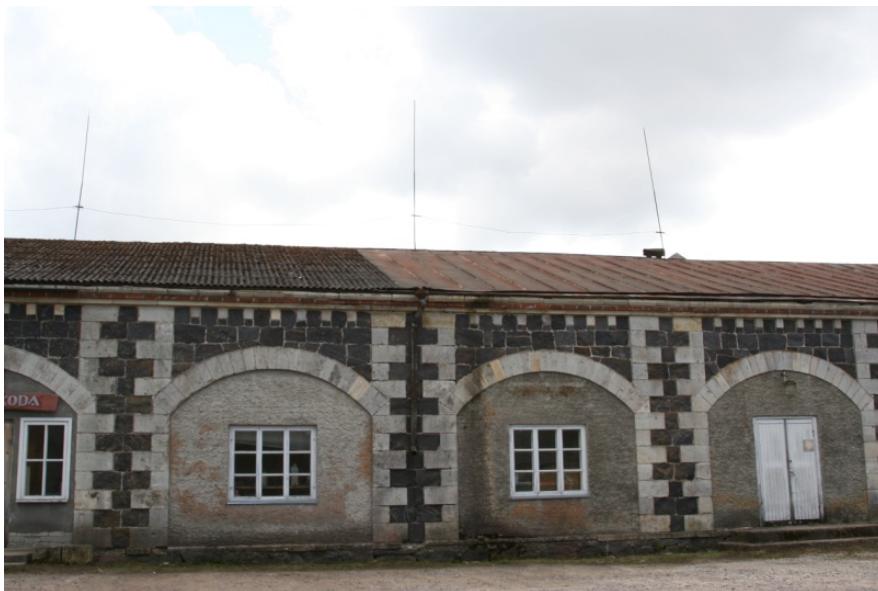
Foto 40 – eterniit- ja valtsplekk-katus

Küsitav on vasakpoolse ja keskmise sektsiooni eterniitkatuse seisukord. Arvestades, et eterniit on katusel olnud juba ca 50 aastat, tuleb hakata ettevaatavalt planeerima katusekatte vahetust. Kindlasti soovitaks uue katusekattena kasutada valtsplekki. Eterniitkatte eemaldamisel tuleb eemaldada ka selle all olev vana valtsplekk. Roovitus tuleb üle kontrollida, sobivusel säilitada. 1936.a tormijärgselt parempoolsele sektsioonile paigaldatud valtspleki seisukord tundub küll veel esialgu rahuldav, kuid üksikud tundemärgid näitavad, et ka selle katusekatte iga hakkab läbi saama. Kui katusekatte vahetamine saab toimuma, on kindlasti soovitatav välja vahetada kogu katuse kattematerjal.

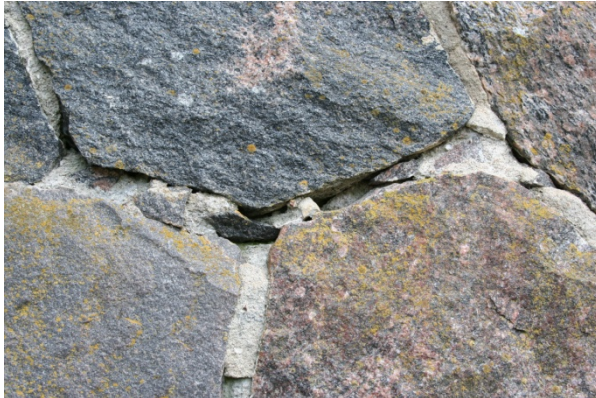
Magasiada fassaadi seinapind on säilinud võrdlemisi heas korras, v.a. karniis. Sellele on kindlasti peamiselt kaasa aidanud võrdlemisi ilmastikukindel kivimaterjal maakivi ja dolomiidi näol. Rohkem on kahjustunud vuugid. Ilmastiku mõjul on lubimört vuukides lagunenud ning sealt välja varisenud. Tühjaks varisenud vuukides on näha ladumise ajal mördi sisse täiteks pandud väiksemaid kive, mis on vuugi vastupidavuse seisukohast väga oluline (vt. fotod 44 ja 45). Mida paksemaks kujuneb ladumise käigus lubimördi mass, seda kiiremini mört vuugist välja laguneb ning seda kiiremini laguneb müür tervikuna. Antud juhul olekski lahendus uuesti vuukimine koos väikeste täite kivide vuuki lisamisega. Vastupidavuse tõstmiseks ilmastiku vastu on lubimördile otstarbekas lisada valget tsementi. Halli tsemendi kasutamist tuleks vältida, et vähendada sooldumise riski. Tsemendi koguse määramiseks tuleks eelnevalt välja selgitada varasemaid kogemusi sarnase iseloomuga tööde läbiviimisel. Antud töö autoril on olnud võimalus Kuressaare kindluse restaureerimistöodel Saaremaa Muuseumi projektijuht Tõnu Sepa abijõuna osa võtta erinevate koostistega lubi- ja lubi-

Foto 44 – varisenud välisseina vuugid

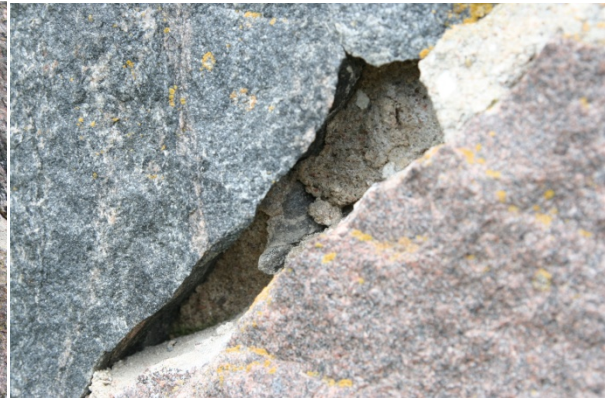
Foto 45 – varisenud välisseina vuugid

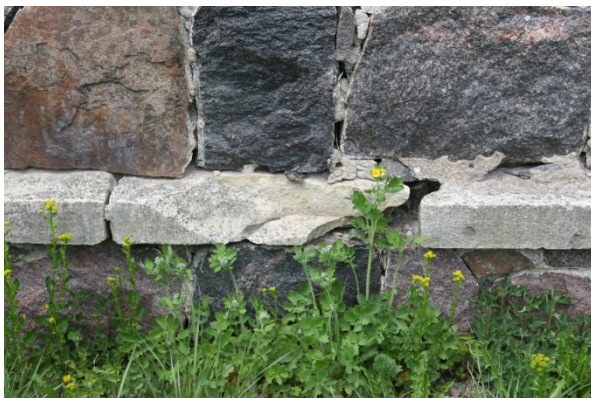
Sokli veenina kivid on samuti säilinud heas korras. Esineb üksikuid lagunemiskahjustusi ja lõhenemisi (vt. fotod 46 ja 47). Vähestes kohtades on sokli peale kogunenud niipalju orgaanikat, et kasvama on hakanud üksikuid rohttaimi. Üksikud lagunenud ja väljakukkunud soklikivid tuleb asendada, lõhenenud kivid võimalusel säilitada, väga suure kahjustuse korral samuti asendada. Üksikud kasvavad rohttaimed tuleb eemaldada, sokli pealne pind tuleb orgaanikast hoolikalt puhastada, tühjad vuugid täita lubi- või lubitsementmördiga.

Foto 46 – lagununud sokli veeninakivi

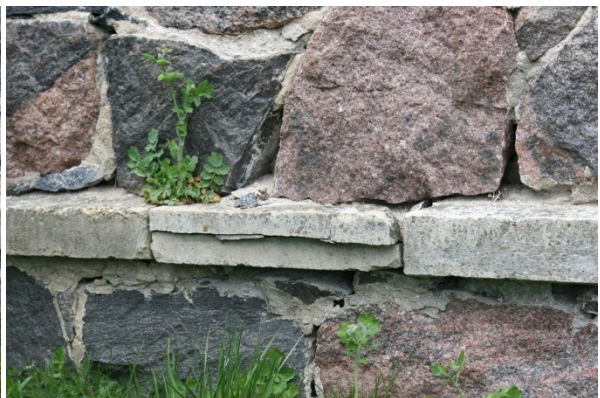
Foto 47 – lõhenenud sokli veeninakivi

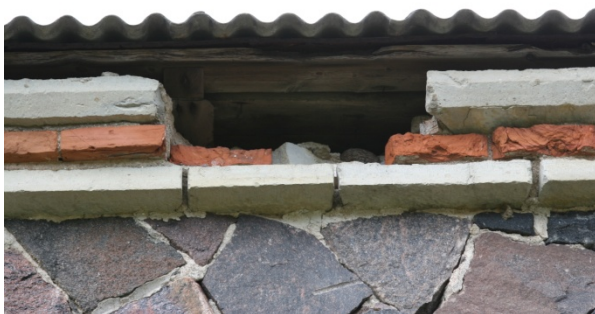
Karniis on hoone üks kahjustunumaid konstruktsiooniosasid. Karniis on osaliselt varisenud, suures osas tugevalt kahjustunud (vt. foto 48). Kõige rohkem on kahjustunud karniisi põletatud savitelistest laotud vahekiht (vt. foto 49).

Foto 48 – varisenud karniis

Tõenäoliselt on nii varing kui osalised vajumised tingitud põhiliselt savitelliste ulatuslikust kahjustumisest. Peamised kahjustuste põhjused on vihmaveesüsteemi puudumine ja lühike räästas. Katuse räästast pikemaks kasvatada on mõeldav ainult väga minimaalselt. Pigem tuleb rõhku panna võimalikult tagasihoidliku, kuid tõhusa vihmaveesüsteemi väljaehitamisele. Karniisi seisukorra hindamiseks tuleks teostada tehniline analüüs, kuid ilmselt osutub vajalikuks teatud mahus karniisi lahtivõtmine ning tagasi paigaldamine, seda peamiselt

tellisosa välja vahetamiseks. Lahtivõtmisel tuleks kõik detailid numereerida ning asukohad fikseerida, taastamisetöödel tuleb kõik detailid paigaldada tagasi oma kohale.

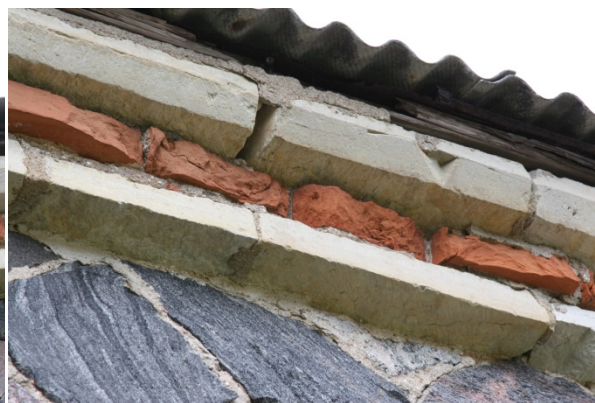
Foto 49 – karniisi kahjustunud tellisekiht

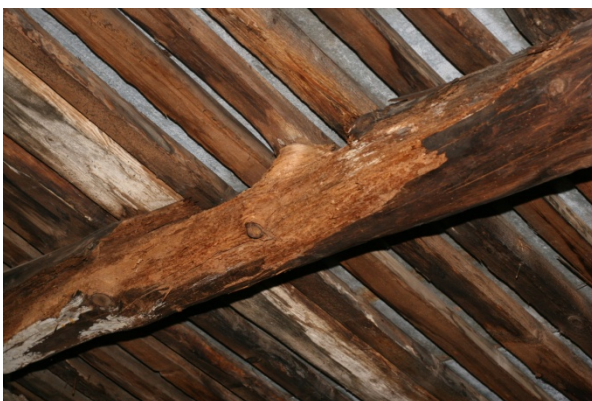
Katuse puitkonstruktsioonil esineb mõningasi kahjustusi. Kõige tõsisem on parempoolse sektsiooni kõige parempoolsema sarika niiskuskahjustus (vt. foto 54). Sarikas on küllalt suures pikkuses sisuliselt hävinenud. Siin on mõistlik kaaluda terve sarika väljavahetamist, plommimine ei osutu suure kahjustusulatuselt tõttu enam otstarbekaks. Lekkekoht katuses on selle sarika kohal parandatud. Lisaks on üksikutes kohtades väiksemaid niiskusekahjustusi, mida on võimalik parandada plommimisega.

Foto 54 – ulatusliku niiskuskahjustusega sarikas

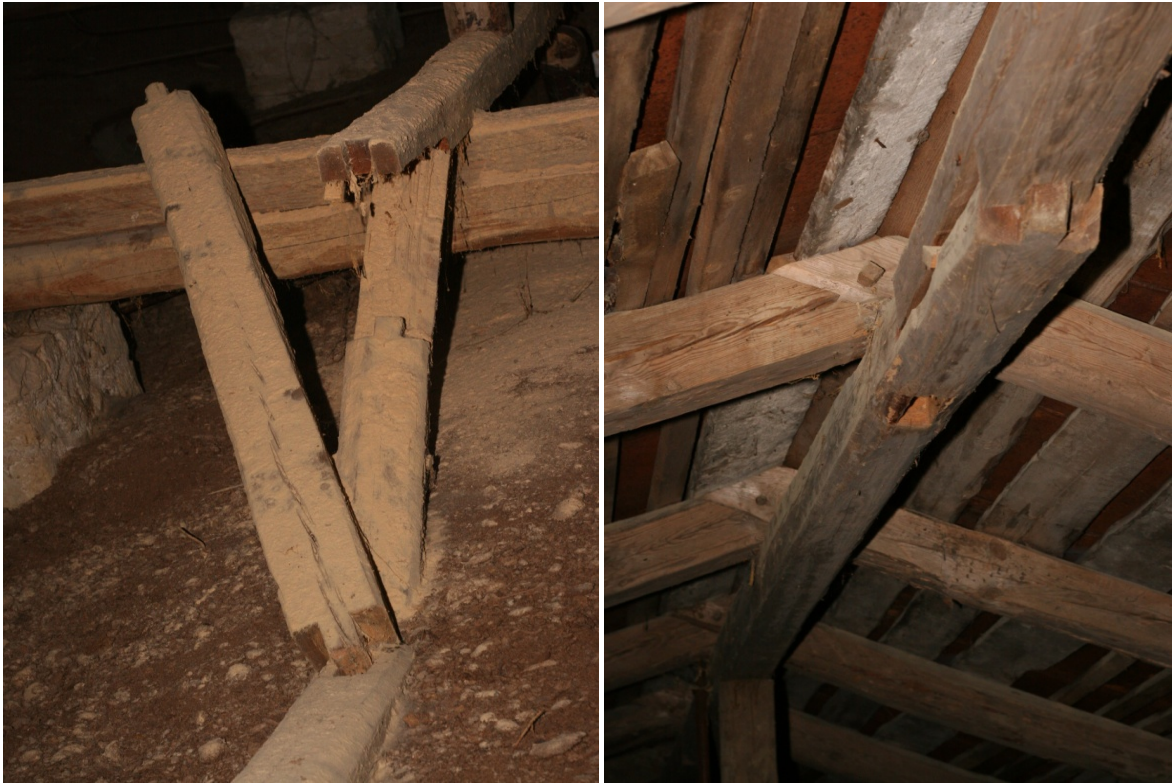
Keskmise toolverki alumine vöö on ühest jätkutapist murdunud (vt. foto 55), põhjustades ühe toolverki posti väljakukkumise ülemise vöö tapiavast (vt. foto 56). Alumine vöö tuleb taastada, posti saab taaskasutada.

Foto 55 – toolverki murdunud alumine vöö Foto 56 – toolverki posti tapiava ülemises vöös
