**Mäe-Näsare talu (elu)hoone tehnilise seisukorra hinnang ja  
renoveerimisettepanekud**

Leeli/Univere küla, Karksi vald, Viljandi maakond

2009/2010. õ-a. Arhitektuuri konserveerimise ja restaureerimise täiendkoolituskursuse  
lõputöö

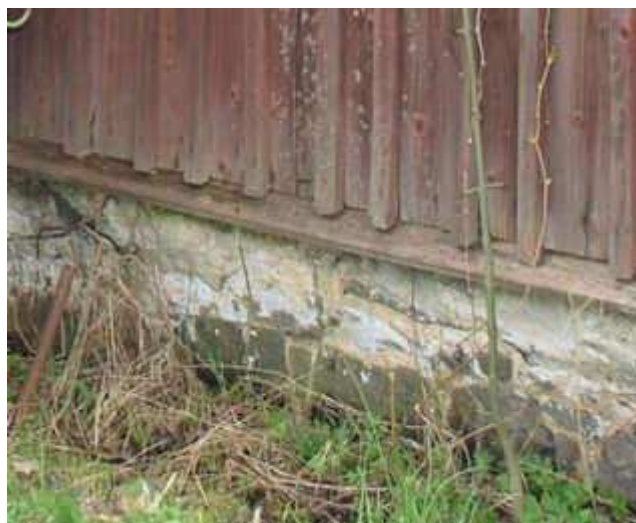
Joonis 4: Hästisäilinud sokkel küljel BC

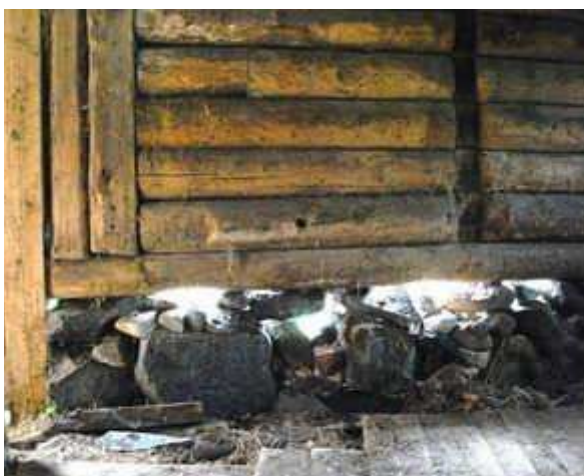
Sokliosa on samuti maakivist, kohati hästi säilinud sideainega (külj CD, nurga C poolne osa), kohati hoopis sideaineta (külj CD, käimlapoolne osa).

Joonis 5: Sideaineta sokkel laudaosas küljel CD

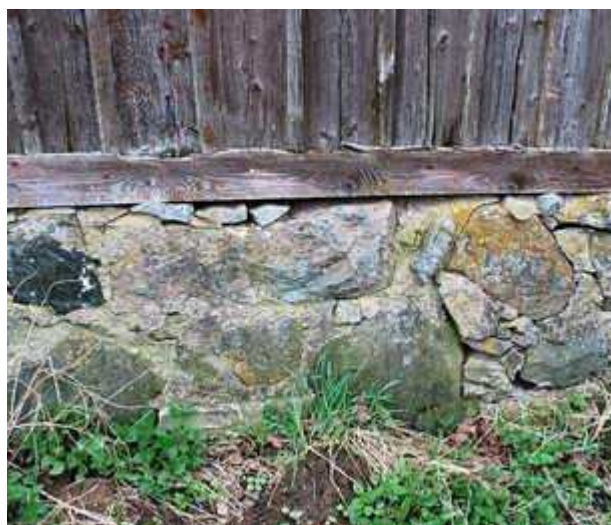
Joonis 6: Hästisäilinud sokli osa küljel CD

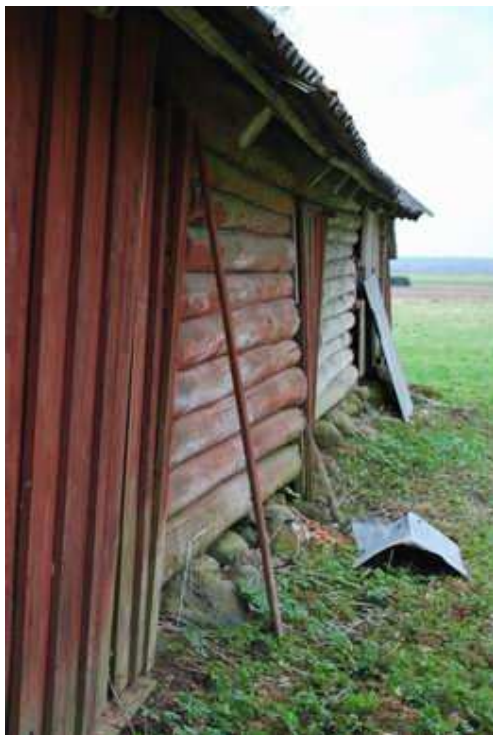
külg DA – väljastpoolt pole laudaosas võimalik palgi seisukorda hinnata välisvoodri tõttu, seestpoolt on laudaosas palgid pehastunud ja pehmed kuigi eemalt tundub kõik korras olevat. Reheosas on palksein väljastpoolt heas seisus – pole märgata nähtavat pehastumist ja palk peab naela<sup>15</sup> kahjuks seestpoolt on palgid pehmed kuigi kuivad. Kohati on alumised palgiread välja vajunud. Elamuosa ja reheosa on väljastpoolt kahe sepistatud tõmbiga ühendatud.

Joonis 1: Väljapoole vajunud sein (külj DA)

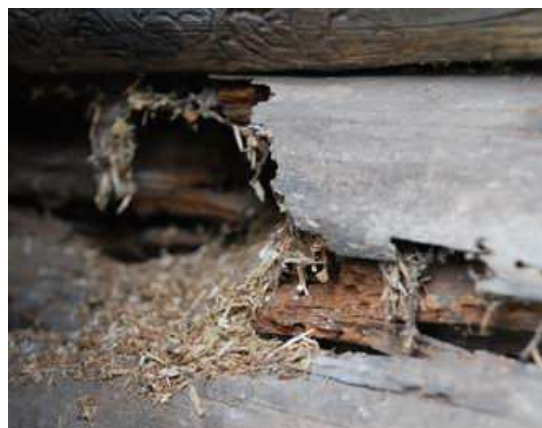
Joonis 3: Kahjustus välisvoodri all küljel DA

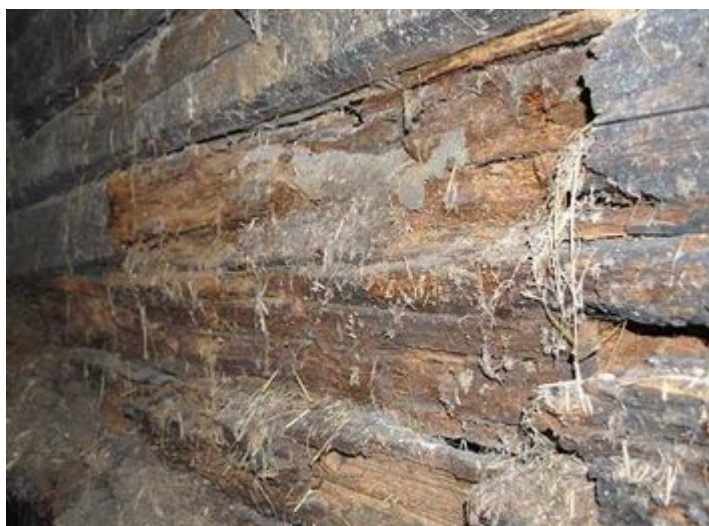
külg BC - elamuosas üldine seisukord teadmata. Välisviimistluse järgi otsustades on vähemalt alumised kaks palgirida pehkinud, samuti tuulekoja nurga B-poolne osa. Reheosas on palgid terviklikud, kuivad, suhteliselt heas seisus. Laudaosas on olukord avariiõhtlik, palgid on kahjustatud ja osaliselt ka hävinud poole kuni kahe kolmandiku läbimõõdu ulatuses. Lisaks leidub hallitust.

Joonis 5: Landaosa sisekülje kahjustus (külj BC)

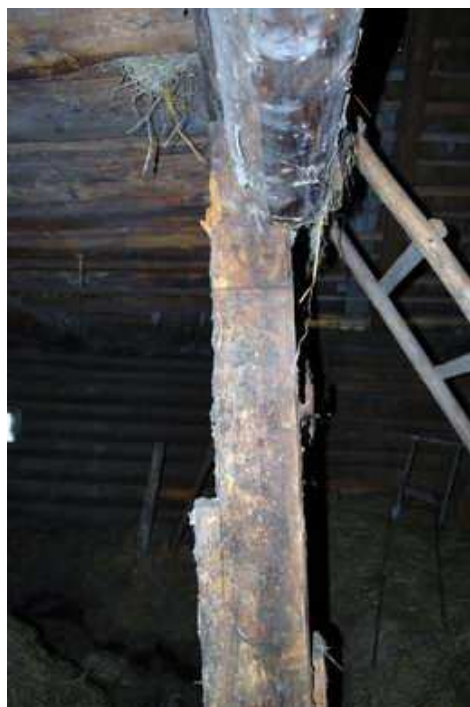
Laudaosa ja reheosa eraldavad ümarpalgist vaheseinad keskmise paksusega 0,18m. Vaheseinad kinnituvad nelja tenderposti (kaks keskel, kaks äärtes) kaudu vahelae põikitalasse. Postide ja vaheseinapalkide vahel on piitühendus. Reheosa seina DA sees on vaadeldavad kunagised seina kinnitamise jäljed. Järelikult on tenderpostiga seinäühendus tehtud hiljem, siis kui välissein oli sedavõrd väljapoole ära vajunud, et vaheseina palgid enam ei püsinud.

Joonis 2: Väljavajunud uksepost lauda ja reheosa vahel

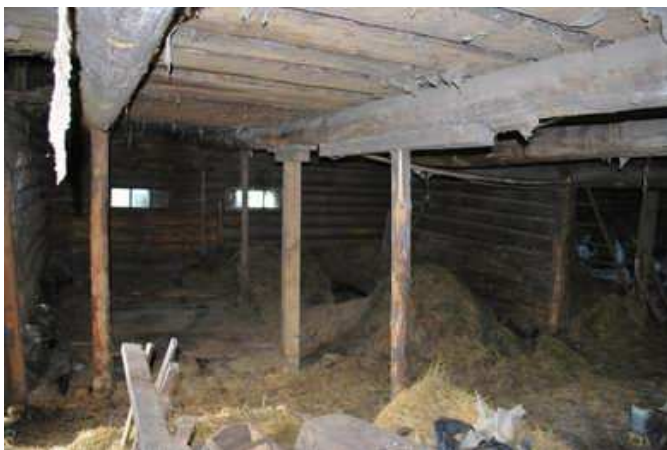
Laudaosas on põikitalasid kolm, nende seisund on pehastumise tõttu avariohtlik. Üks tala on lisatoestatud ühest punktist, üks tala kahest punktist ja üks toestamata. Kahest punktist toestatud tala on keskelt läbi murdunud.

Joonis 3: Toetatud põiktalad laudaosas

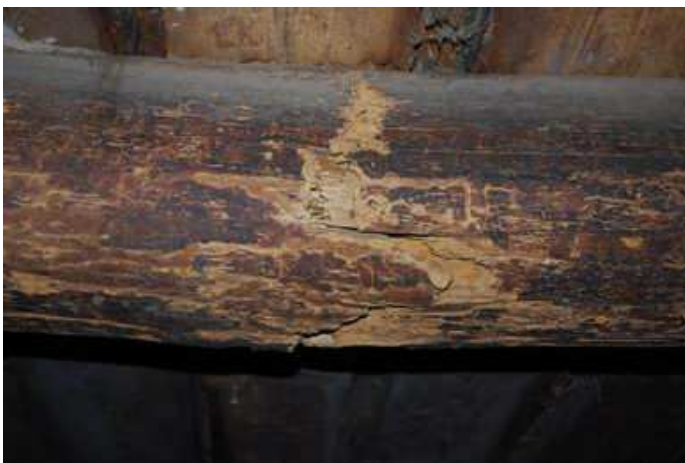
Joonis 4: Murdunud põiktala

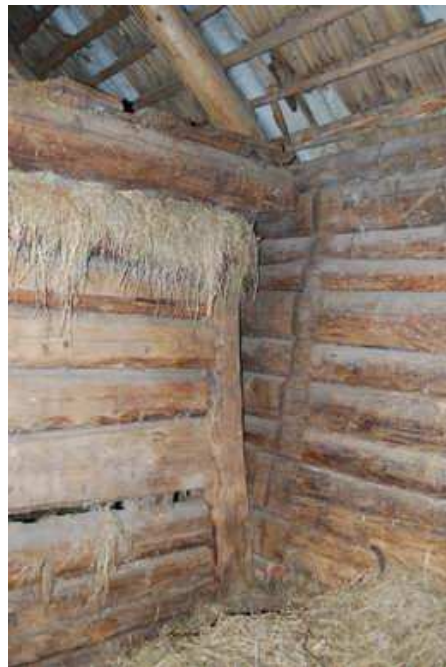
Joonis 5: Tenderpostiga vahesein lauda ja reheosa vahel.

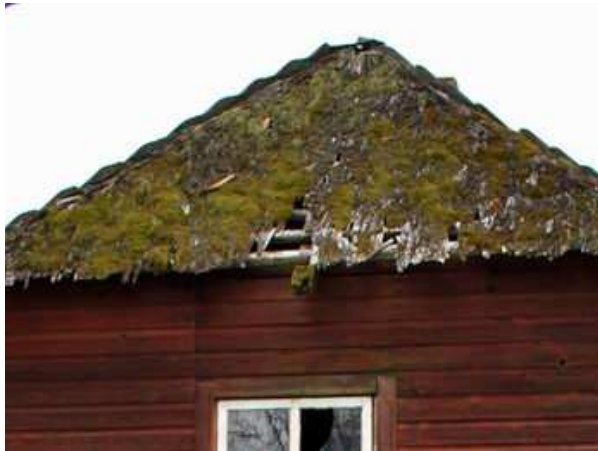
Hoonel on poolkelpkatus, kaetud eterniidiga, selle all on kunagise laastkatuse jäänused.. Harjalauad või plekid hoonel praktiliselt puuduvad. Kelbaosa küljel AB on kaetud sammaldunud laastudega, kohati on kate täiesti hävinud. Külje CD kelbaosa on kaetud "tõrvapapiga". Kaldharjad on laudadeta. Vihmavee ärajuhtimissüsteem (torud, rennid) puudub. Räästa kaugus hoonest on keskmiselt 0,5m

Joonis 1: Külje AB poolne kelbaosa, näha laastkatuse jäänuseid

Hoone katmiseks võiks kasutada asbestivaba eterniiti, sellisel juhul ei pea oluliselt muutma katusekonstruktsiooni (roovituse samm jne). Paigaldatakse ka hingav aluskate. Korstna ümbrus töödelda plekiga, samuti koja vintskapi osa seinad. Nõutav on ka harjaplekkide panek, samuti vihmaveerennide ja torude olemasolu.

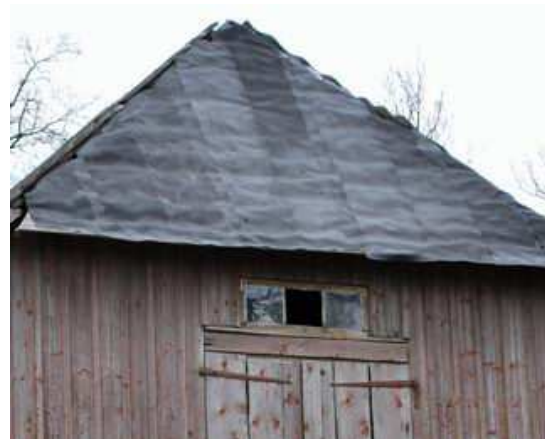
Joonis 2: Tõrvapapiga kaetud laudapoolne kelbaosa

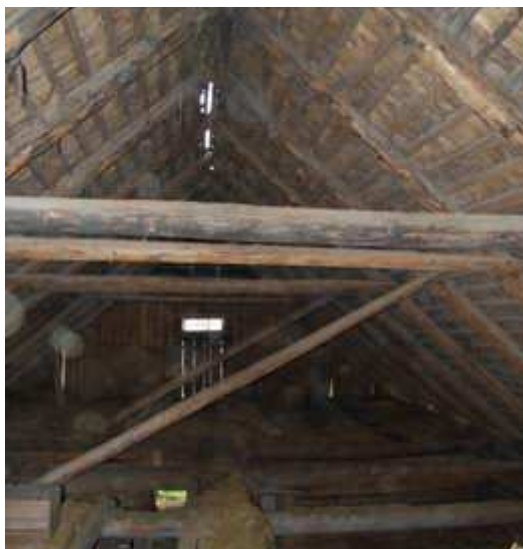
Laastkatus on kinnitatud poolümarale prussroovile läbimõõduga umbes 0,05m. Roovid kinnituvad sarikatele keskmise sammuga 0,35m. Roovi ja sarika kinnitamise viis (puittikk, nael vms) teadmata. Sarikad on keskmise läbimõõduga 0,15m ning keskmise sammuga 1,6m. Sarikad on harja kohalt ühendatud puust nelinurksete kiiludega<sup>17</sup>, alumised otsad toetuvad hammastapi abil välisseina kõige ülemisele palgiringile ehk murispuudele<sup>18</sup>. Sarikaid toetavad pennid. Osad sarikad ja pennid on värvuse järgi otsustades pärit sellest ajast kui reheahju veel kasutati ja korstnat polnud. Pennid kinnituvad sarikate külge samuti puitkiilu abil. Täispikki sarikapaare on hoonel 18, neist kolmel on penn alla kukkunud.

Joonis 6: Mahalangenud pärlinid ja puudev harjalaud
