## TÄHE TN 89 KRUNDI KUJUNEMINE

Objekti asukoht: Tähe tn 89, Karlova linnaosa, Tartu linn, Tartu maakond

2009/2010. õ-a. Arhitektuuri konserveerimise ja restaureerimise täiendkoolituskursuse  
lõputöö

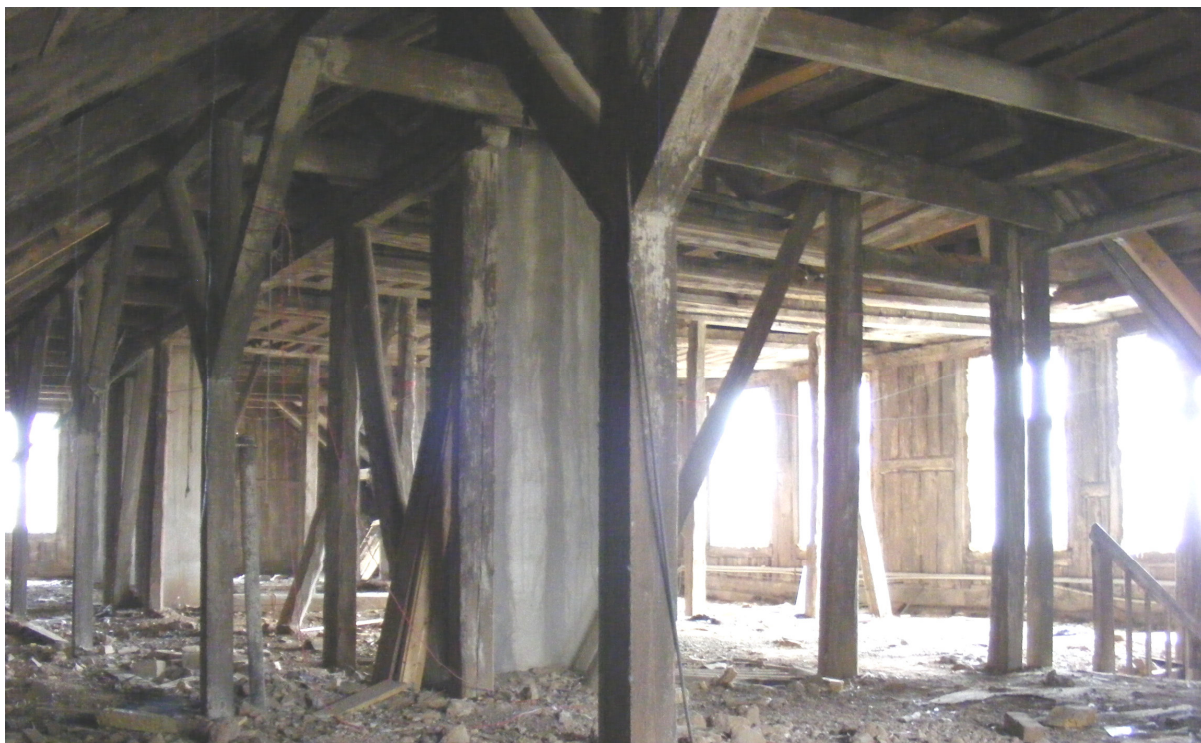
Joonis nr 11. Eluhoonel on valgusküllane ja avar katusealune. Allikas: Edgar Kaare, aprill 2010.

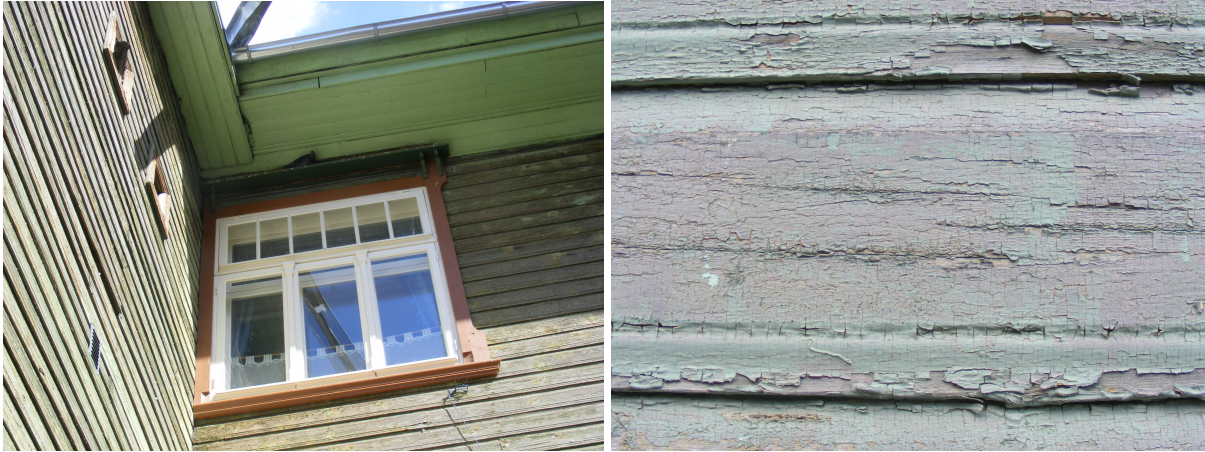
Joonis nr 12 ja 13. Karkassina ehitatud trepikoja laudvoodris on kasutatud rõhtpalkseinte laudvoodrist ca 3 cm kitsamaid laudasid. Parempoolsel pildil on lähivõte voodrilauast, mida katab vana õlivärvi kraklee. Allikas: Edgar Kaare, aprill 2010.

Hoonel on säilinud esialgne laudvooder. Vähest laudvoodri uuendust on tehtud vaid tagafassaadi trepikodadele. Seejuures leiab asenduslaudise paigaldamise juures mitmeid puudusi (nt lauad on valesti jätkatud ja laudisel puudub värvkate). Kuigi voodrit pole regulaarselt hooldatud ja õlivärv on krakleena maha koorumas, on hoone laudvooder hetkel veel rahuldavas seisundis. Lähiajal värviparanduste tegemata jätmisel halveneb laudise seisund oluliselt. Tagafassaadi trepikodadel tuleb üksikuid laudasid asendada uutega.

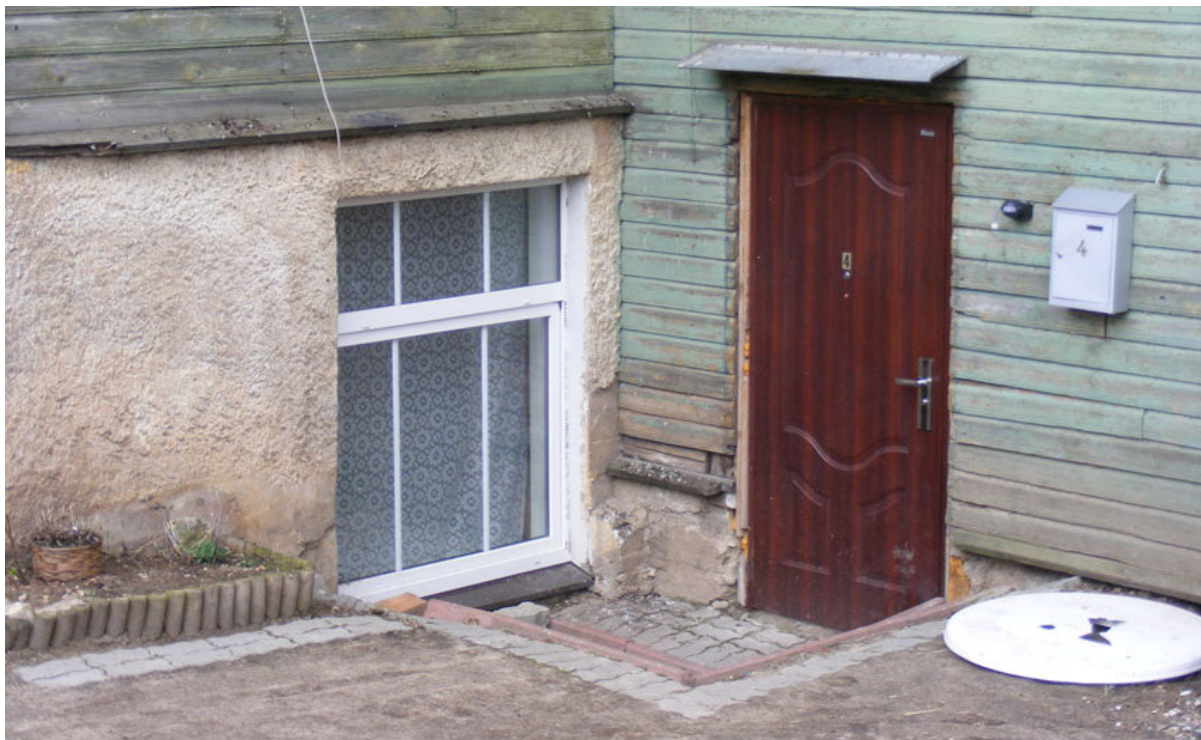
Joonis nr 14. Vaade hoone tagafassaadi poolsele juurdepääsule. Ümbritsev maapind on aastakümnetega kerkinud, mille tulemusel on ustele ja akendele rajatud tagasiasteid. Allikas: Edgar Kaare, aprill 2010.

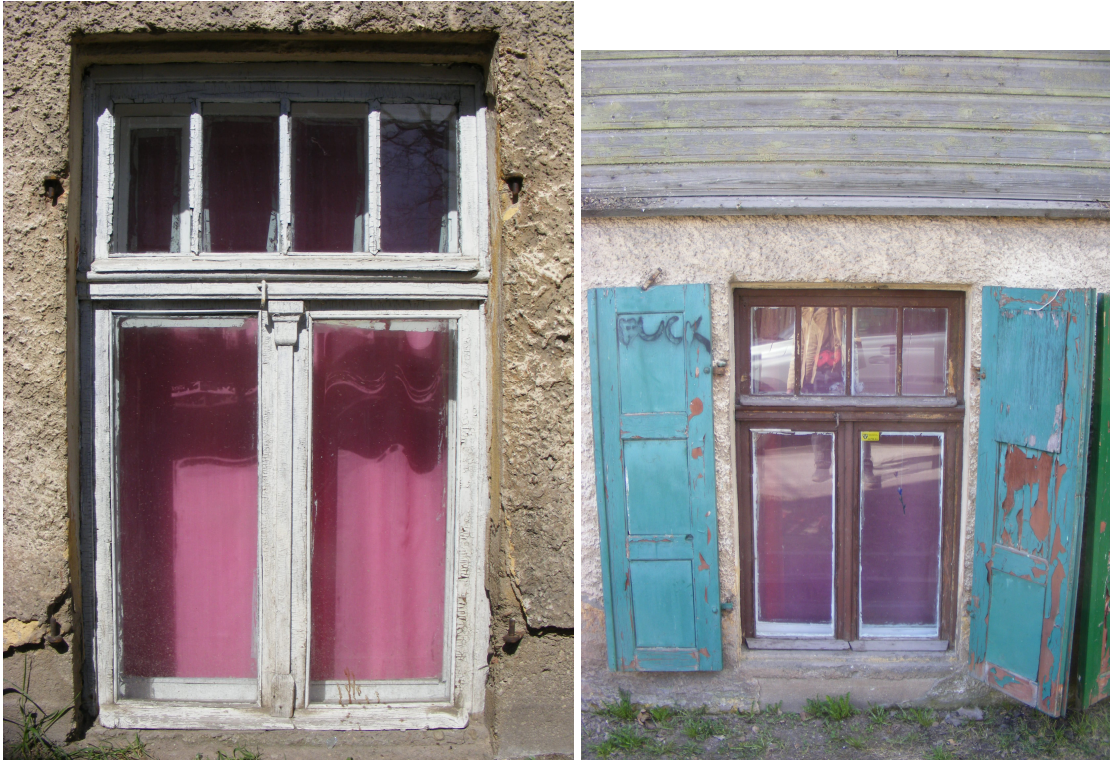
Joonis nr 15. Hoone soklikorrusel asuvad originaalaknad, millest Tähe tn poolsetel on alles ka aknaluugid. Allikas: Edgar Kaare, aprill 2010.

Säilinud on Tähe tn poolsed aknaluugid. Saekoja tn poolsel sokliosjal on säilinud vaid luukide kinnituste kronsteinid. Luukide seisund on kriitiline (vt ka joonis nr 15). Puit on paljuski pehkinud ning luugid lagunemas. Luugid on algselt olnud kaetud pruuni õlivärviga. Täna on luuke osaliselt üle värvitud mürkroheline sünteetiline värviga, mis jõudnud suurte plaatidena maha koorumagi hakata.

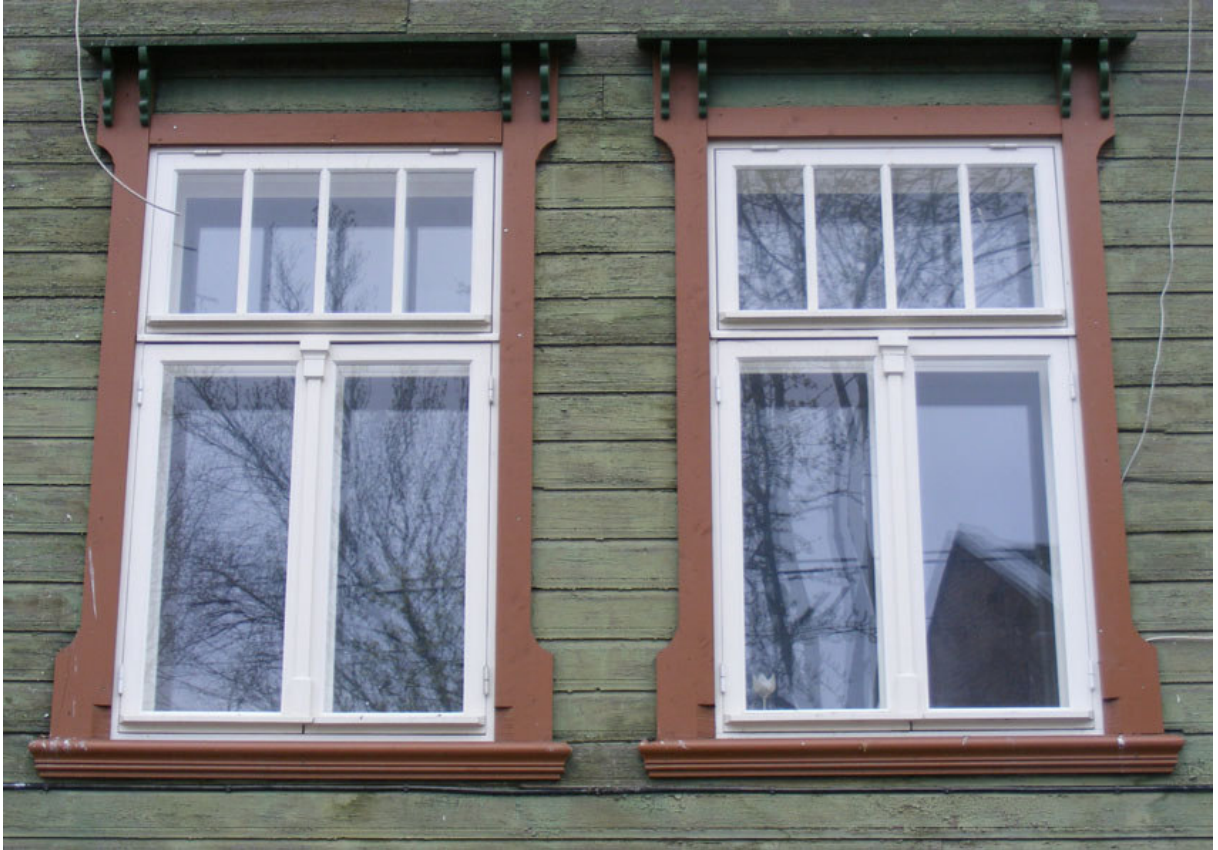
viimistlustööd jätavad eelkõige klaaside raami sisse paigutamise ja liistudega tihendamise osas soovida. Üldhinnang teise, kolmanda ja pööningu poolkorrusele paigaldatud uutele puitakendele on rahuldav.

Joonis nr 16. Hoone teise ja kolmanda korruse korteritele paigaldati puidust topeltraamiga uued aknad koos juurdekuuluvate karniisidega, mille arhitektuurne lahendus järgib üldjoontes originaalakende oma (võrdle joonisega nr 15). Allikas: Edgar Kaare, mai 2010.

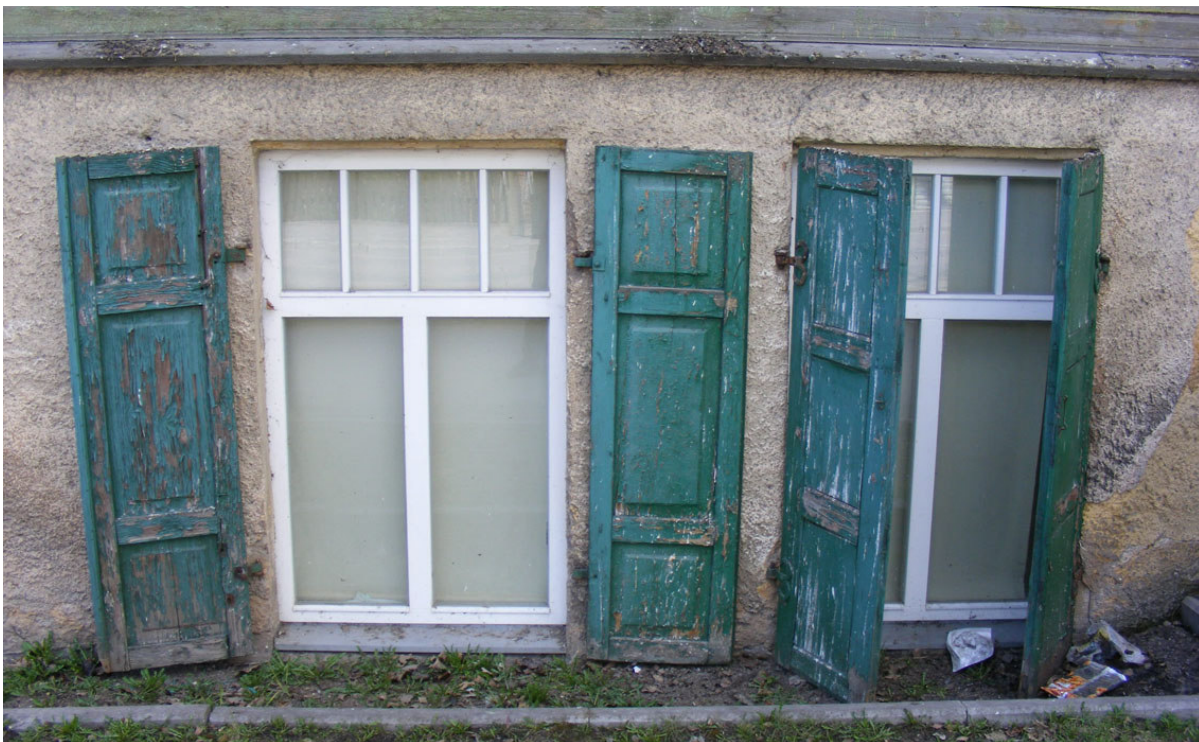
Soklikorruse Tähe tn poolsele küljele jääb 2 originaalakent ning 4 uut ühe puitraamiga lahendusel baseeruvat pakettakent (vt joonis 17). Võrreldes soklikorruse originaalaknaid uute soklikorruse akendega ilmneb mitmeid erisusi uute akende arhitektuursetes teostuses. Avatäited on küll originaalidega sarnase ruudujaotusega, kuid tunduvalt dekoorivaesemad ja liialt õhutihedad. Tähe tn poolsed soklikorruse uued aknad saavad mitterahuldava hinnangu, mis tuleneb eelkõige akende arhitektuursete teostuse puudujääkidest.

Joonis nr 17. Hoone Tähe tn poolsed uued soklikorruse aknad on puidust ühekordse raamiga. Allikas: Edgar Kaare, aprill 2010.

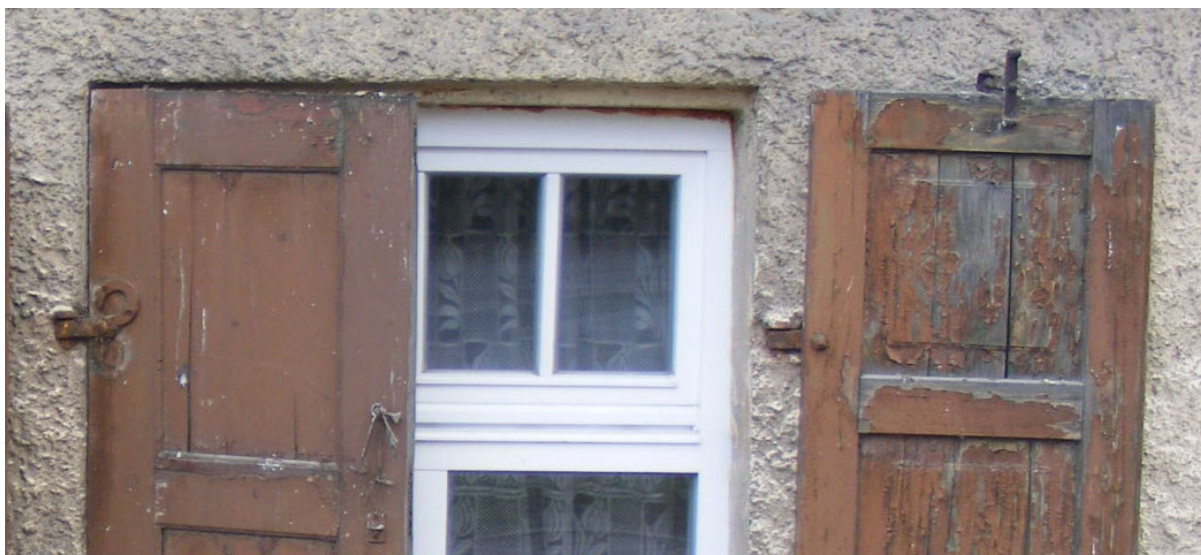
Joonis nr 18. Tähe tn poolsed aknaluugid koos juurdekuuluvate arhitektuurselt väärtuslike detailidega. Allikas: Edgar Kaare, aprill 2010.

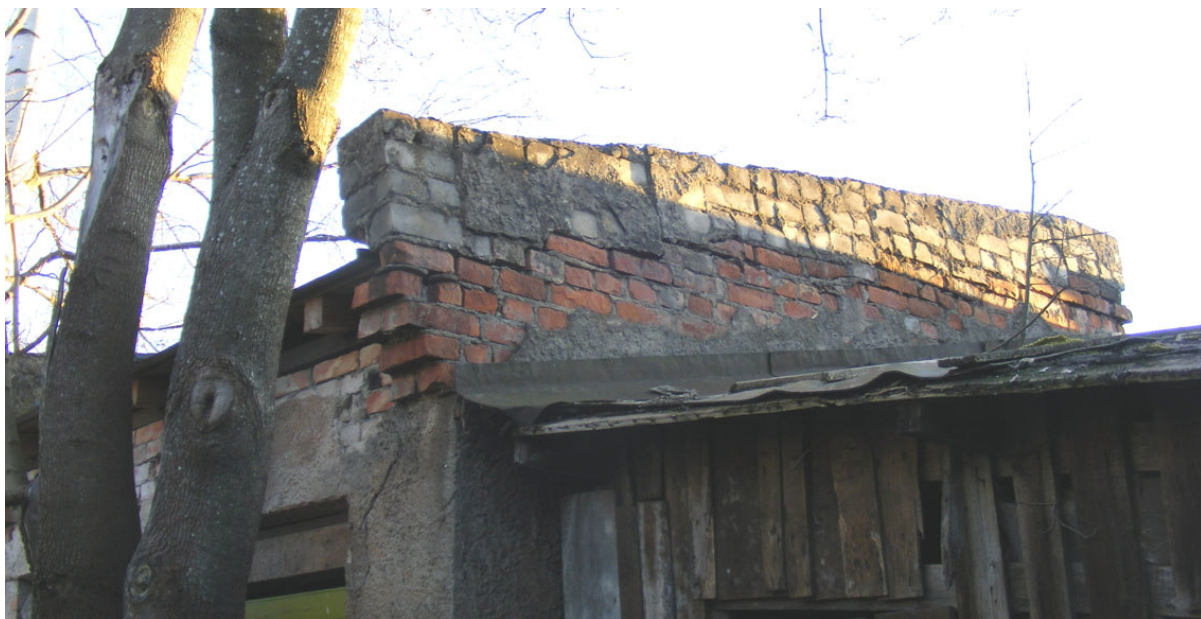
Pesuköögil on viilkatus, mida katab valtsitud terasplekk. Uuendatud katuse teostus on hoone seisundile kahjulik. Katuse räästad on liialt kitsad ning puuduvad sademevee kogumise süsteemid (vihmaveerennid ja –torud). Katuse seisund on mitterahuldav. Punasest savitellistest otsaseinad ulatuvad tulemüüridena katusest kõrgemale. Müüripealseid on hilisemalt parandatud silikaattellistega. Hilisem kiviladu on kehva ehituskvaliteediga ja müüripealset pole sademevee eest piisavalt kaitstud. Kiviseinte lubikrohvi on parandatud, kuid hetkeseisu kohaselt on krohv müüridelt suuremas osas lahti lasknud. Hoone ukse seisund on rahuldav. Laudadega üle löödud aken vajab täiendavaid uuringuid.

Joonis nr 23. Pesuköögi tulemüür, millele on tehtud silikaattellistega parandusi. Allikas: Edgar Kaare, aprill 2010.

Kokkuvõttes on pesuköögi seisund mitterahuldav, kus põhilised probleemid tulenevad hoone ebapiisavast kaitstusest sademevee kahjuliku toime eest ning vundamenti tuleb kaitsta olemasolevate puude juurestiku kahjuliku mõju eest.

- hoone vundamenti kahjustavad puud raiuda, kuid kändusid mitte juurida, millega kahjustataks hoone vundamenti veelgi;
- pesuköögi valtsplekkkatusele tagada vajalik räästalaius ning lisada sademevee kogumise süsteemid;
- korrastada hoone tulemüüride ülemised osad, asendades puudulikult laotud silikaattellised punaste savikividega;
- teostada krohviparandusi, kasutades selleks lubikrohvi;
- korrastada hoone uks ning aken. Eemaldada aknaesine laudis.

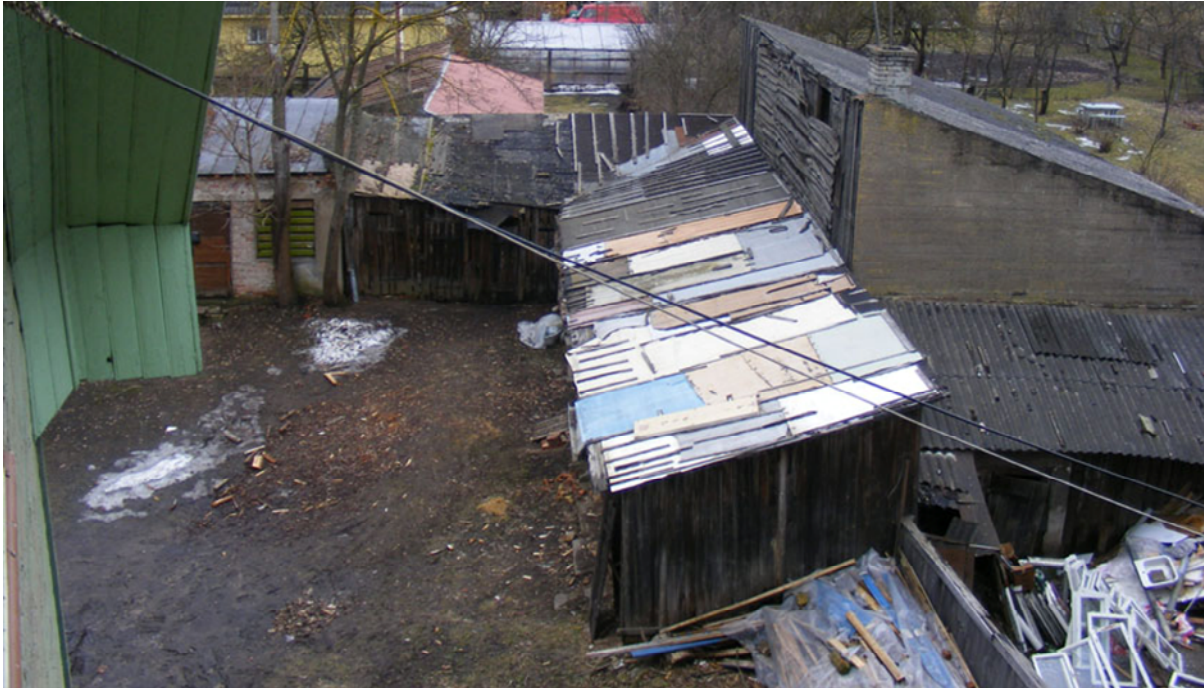
Joonis nr 24. Puukuuride katused on kriitilises seisundis. Allikas: Edgar Kaare, aprill 2010.

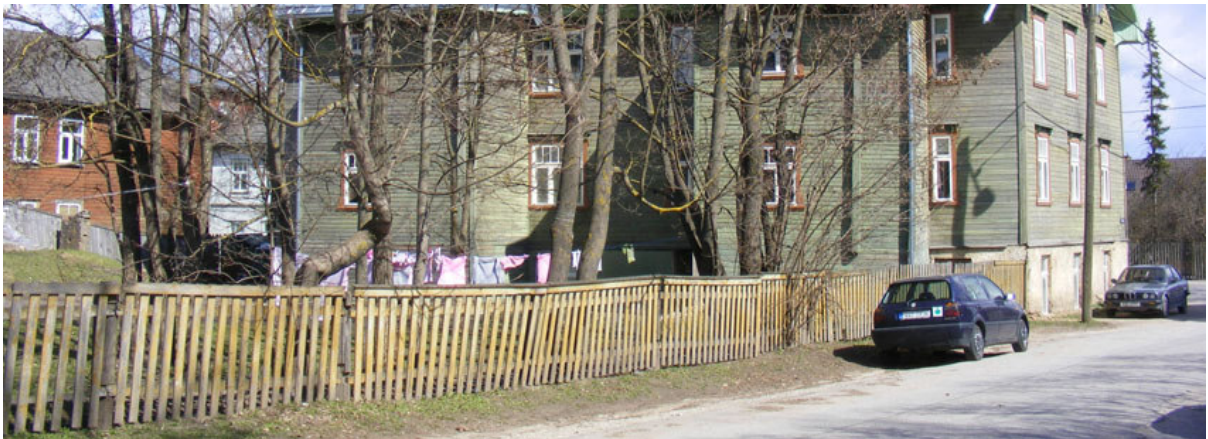
Krundipiire markeerib lõunasuunaliselt püstlippaied, mille laadsed on piirkonnas laialt levinud. Aiapostideks on kasutatud ümarposte. Lippaia kollakas värvkate on kehvas seisundis ning ei harmoneeru värvuselt eluhoonega. Mitmed aiapostid on vajunud vildakaks ning seetõttu on kogu piirdeaed kaotanud oma konstruktsioonilise tugevuse ning esteetiliselt nauditava väljanägemise. Piirdeaia arhitektuurne vormikeel on konteksti sobilik ja väärtuslik.

Joonis nr 26 Karlova linnaosale iseloomulik püstlippaied krundi lõunaküljel. Allikas: Edgar Kaare, aprill 2010.
