1. Sissejuhatus

Antud töö käsitleb sarnases alas, Kuressaare vanalinna kaitsetsooni piiril, paiknevat Kuressaare ametikooli hoonetekompleksi, aadressiga Kohtu tänav 22a ja 22. Töös leiavad käsitlemist teemad, mis puudutavad hoonete ajaloolist pärandit, ajas toimunud muutusi ja linnaehituslikke seoseid. Osa tööst moodustab ajavahemikus 2010. aprill – mai toimunud arhitektuurikonkursi lahenduse esitlus ja analüüs perspektiivse arengu võimalusena.

5. Hoonete tehnilise seisukorra kirjeldus.

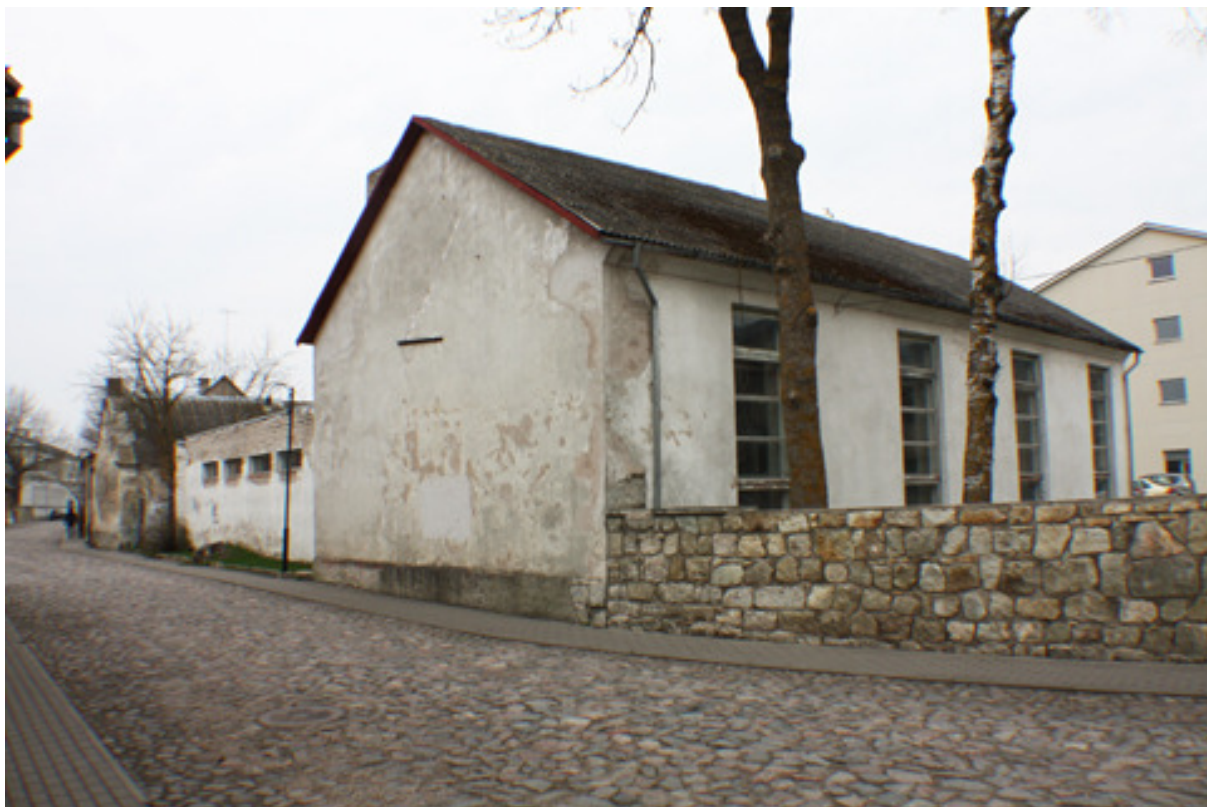
Lõunapoolne võimla maht on olnud kuni 1963 aastani põhjapoolse säilinud hoonega sama, mil abihoone kohandati uue funktsiooni tarbeks. Otsmised välisseinad on olemasolevate müüride baasil ehitatud kõrgemaks. Kohtu tänava poolses otsas joonistub vana müür tänu deformatsioonidele (vajumispraod) välja (vt Joonis 8.). Fassaadi lähemal uurimisel võis aimata ka mingil määral säilinud nurgakvaadreid (Kohtu tänava poolses säilinud seinavälisnurgas). Pikiseinte olukord on teadmata. Avasid on massiivselt suurendatud ning on tõenäosus, et originaalse seinosaal pikiseinte müüritises on väike. Hoones on üks suur spordiruum, vaheseinu ei ole. Katuslagi puitkonstruktsioonis, eterniitkattega. Vihmaveetorud ja rennid olemas. Põrandad hoovi parkla tasapinnaga sisuliselt samas tasapinnas, betoonpõrand laudkattega. Vundamendi seisukorda ei õnnestu tuvastada. Hoone väärtuslikeks osadeks on muinsuskaitse eritingimustes nimetatud otsaseinasid, mis kuuluvad säilitamisele ja eksponeerimisele. Mahtu on lubatud muus osas ümber ehitada ja täiendada.

Joonis 18. Esiplaanil Kohtu 22a võimlahoone

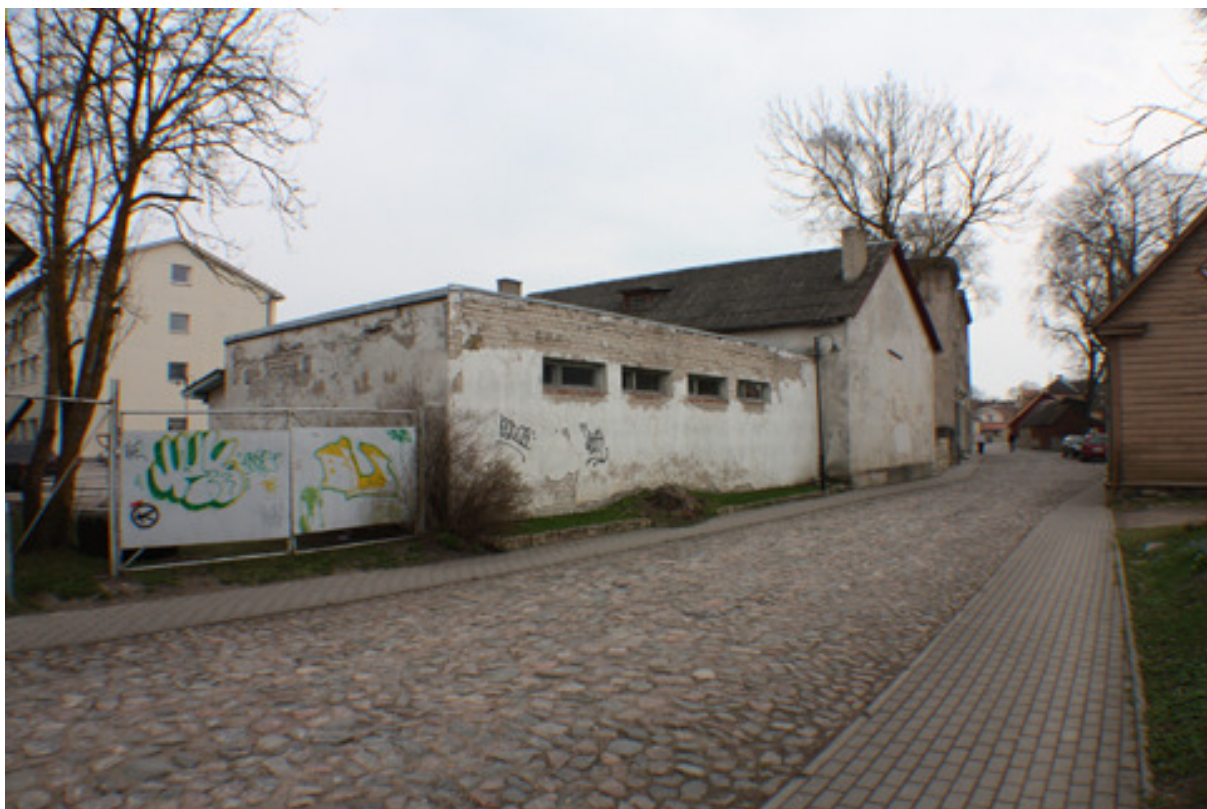
Spordisaali abiruumide mahutamiseks on hoonele juurde ehitatud madal ühe korruseline tiib, kus täna paiknevad abiruumid ja jõusaal ning läbi mille toimub pääs võimlasse. Hoone on kooli majandusjuhataja sõnutsi ehitatud kooliõpilaste poolt praktilise õppetöö korras. Hoone on tehniliselt ja sanitaarselt kehvast seisukorras ning on amortiseerunud. Antud maht on lubatud lammutada.

Joonis 19. Amortiseerunud madal võimla juurdeehitus.

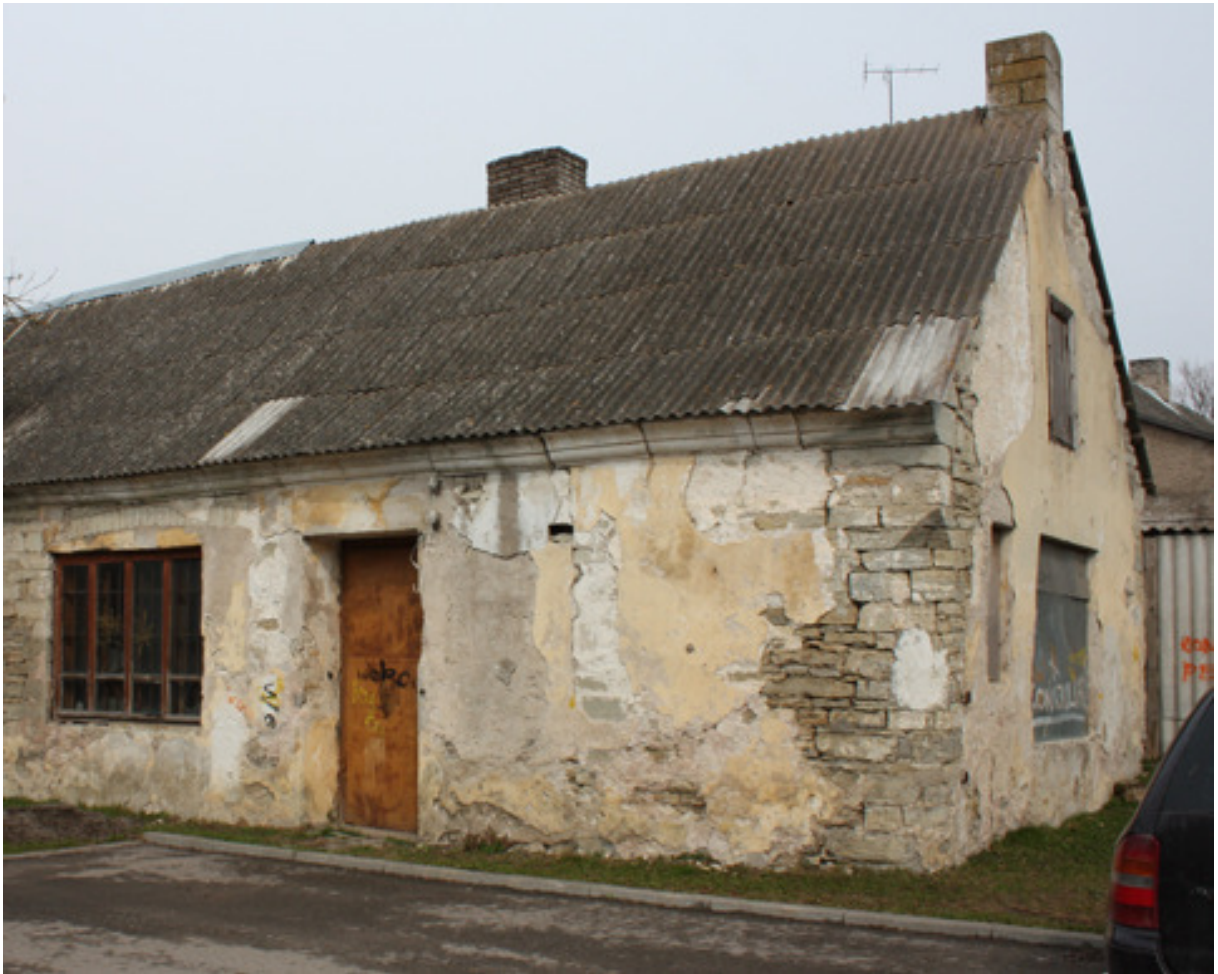
Hoone väline kehand on algne ning säilinud on ajalooline ilme. Seintes on märgata ümberehituste jälgi (kinni ehitatud aknad), ilmselt tulenevalt sellest, et antud hoonel on olnud erinevatel perioodidel erinevad funktsioonid. Antud abihoone paikneb otsmise fassaadiga tänavajoonel, samas mahus abihoone paiknes peaaegu sümmeetriliselt teises krundi nurgas Keskväljaku pool. Eluhoonele lähenemine toimus läbi kahe abihoone poolt tekitatud eeshoovi. Hooned täitsid siis vastavalt vajadustele abihoonete funktsioone. Hoone on paekivist ehitatud. Kasutatud on dekoratiivseid elemente (nurgakvaardid, paekarniis). Seinamüüritise seisukord on kehv, müüritise mört on kohati välja pudenenud, kivid on lahti ning esineb vajumisi.

Joonis 20. 18. saj abihoone, vaade Ametikooli hoovist.

Veenduda vundamendi püsivuse ja kandvuse osas. Seoses vahetult hoone kõrvale kavandatava hoonestusega tuleb hoone vundamendid lahti kaevata ja toetada. Paigaldada välisperimeetisse hüdroisolatsioon, vajadusel teha vundamendiparandusi ja / või tugevdusi. Soojustada sobiva materjaliga siseperimeetris. Vajadusel rajada sadevete drenaaž.

Teha detailne seinte olukorra hinnang. Vajumised viitavad seinakonstruktsiooni püsivuse vähenemisele tänu mördi puudumisele. Kui võimalik piirduda seina korrastamisega, vältida asjatult hoone lahti lammutamist. Välisseinad krohvida konteksti sobiva lubikrohviga. Nurgakvaardid eksponeerida. Paekarniisi taastamiseks ja uue katusekonstruktsiooni rajamiseks on vajalik seina ülaosade lahti võtmine ja vajadusel konstruktsiooni täiendamine.

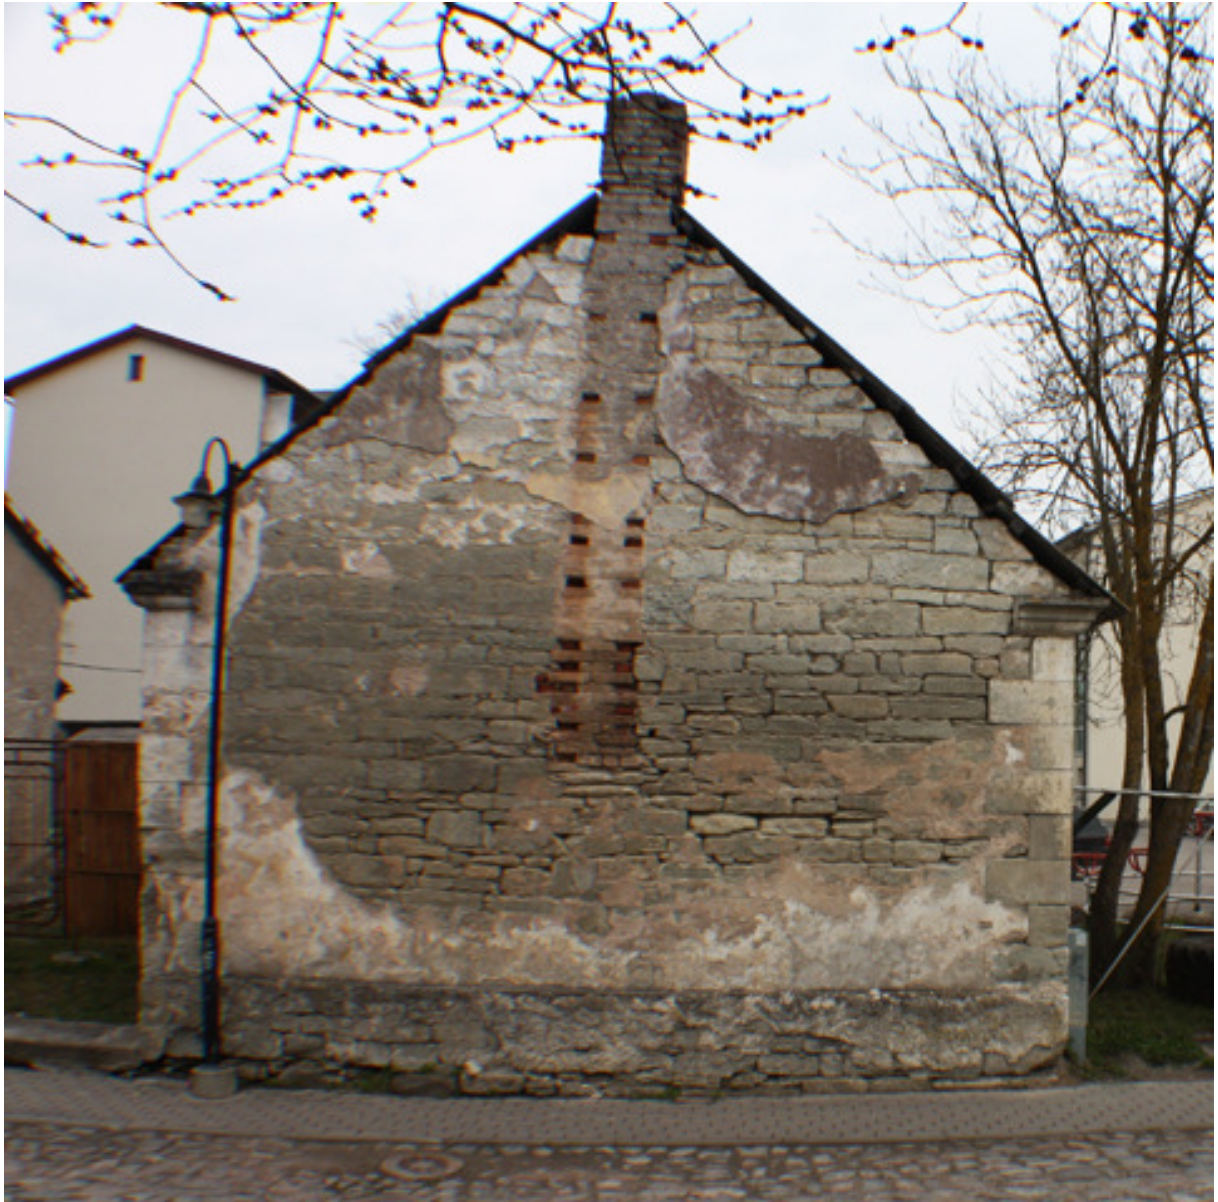
Paekarniisi seisukord on halb. Kohati esineb karniisi väljavajumist ning detailid on müüritisest lahti. Vundamendi seisukorda ja konstruktsioone ei ole võimalik põhjalikult tuvastada. Hoone põrand asub tänavapinnaga hoovis sisuliselt samas tasapinnas, seega ei ole ka hoonel selget sokliosa. Kohtu tänava poolses otsafassaadis on näha seinamüüritise üleminek vundamendi müüritiseks. Seisund analoogne seinte olukorraga (vt Joonis 11). Avatäited on amortiseerunud ning ei funktsioneerid, pärinedes enamasti 1960ndatest. Katus on puitkarkassil eterniit, mille seisukord on samuti halb. Esineb läbijookse, mistõttu on hoone vahelae kandetalad pehkinud. Katusekonstruktsioon on puidust ning ei ole algupärane. Hoonel on 3 korstent, mis on tõenäoliselt ehitatud erinevatel ajajärkudel. Seinad on olnud algselt tõenäoliselt krohvitud, praeguseks on säilinud eri ajastutest krohvitud pindasid, mille põhjal on ühest järeldest puht visuaalse vaatluse põhjal raske teha. Ametikooli hoovi poolses pikifassaadis on näha kaarjas lameda võlvi kujuline paesillus, mis on ümber ehitatud. Hoovipoolses pikifassaadis tulevad esile erinevad krohvikihistused ning ilma krohvita pindadel näha müüritise mördi lagunemine ning müüritise vajumist (Joonis 10)

Joonis 21 Vaade abihoonele Kohtu tänavalt. Seinas eritub soklimüüritise üleminek seinaks.

Näha kohati krohviga kaetud seinasse ehitatud korsten.

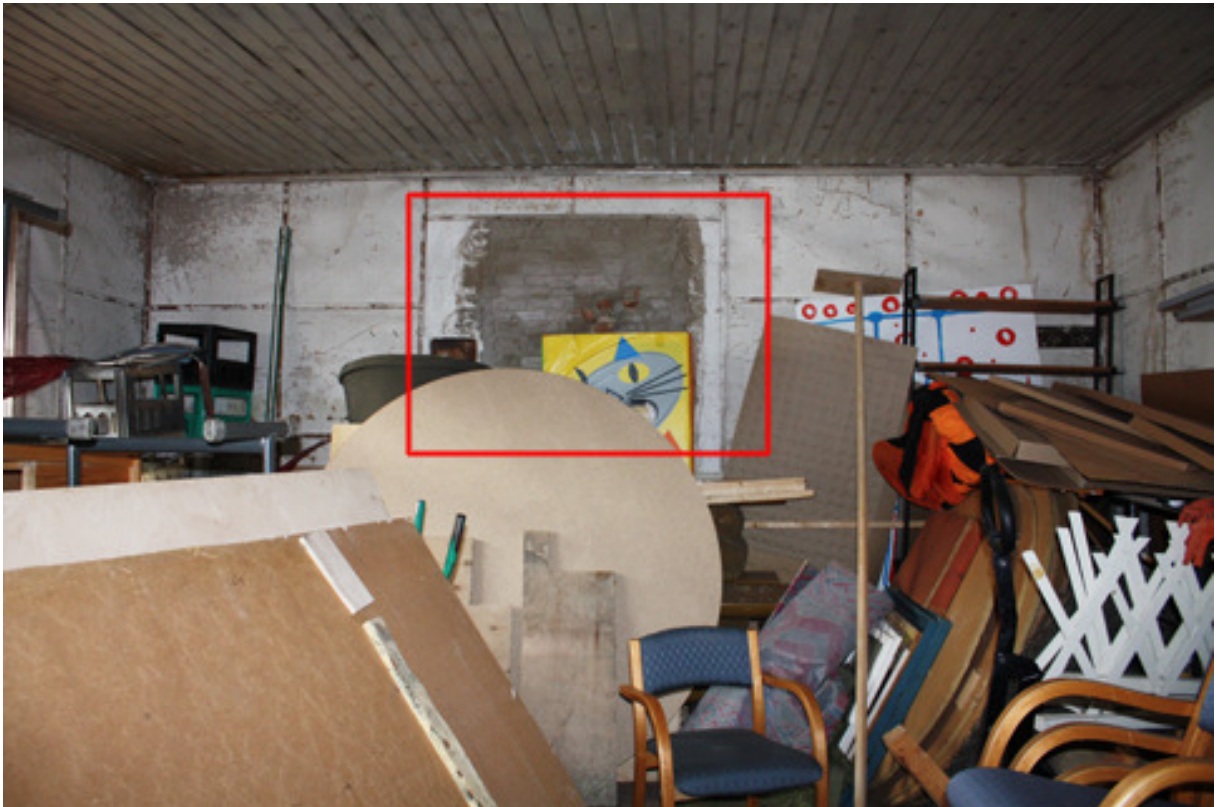
Joonis 22. Vaade siseruumist. Kohtu tänava poolses otsaseinas näha ümber ehitatud

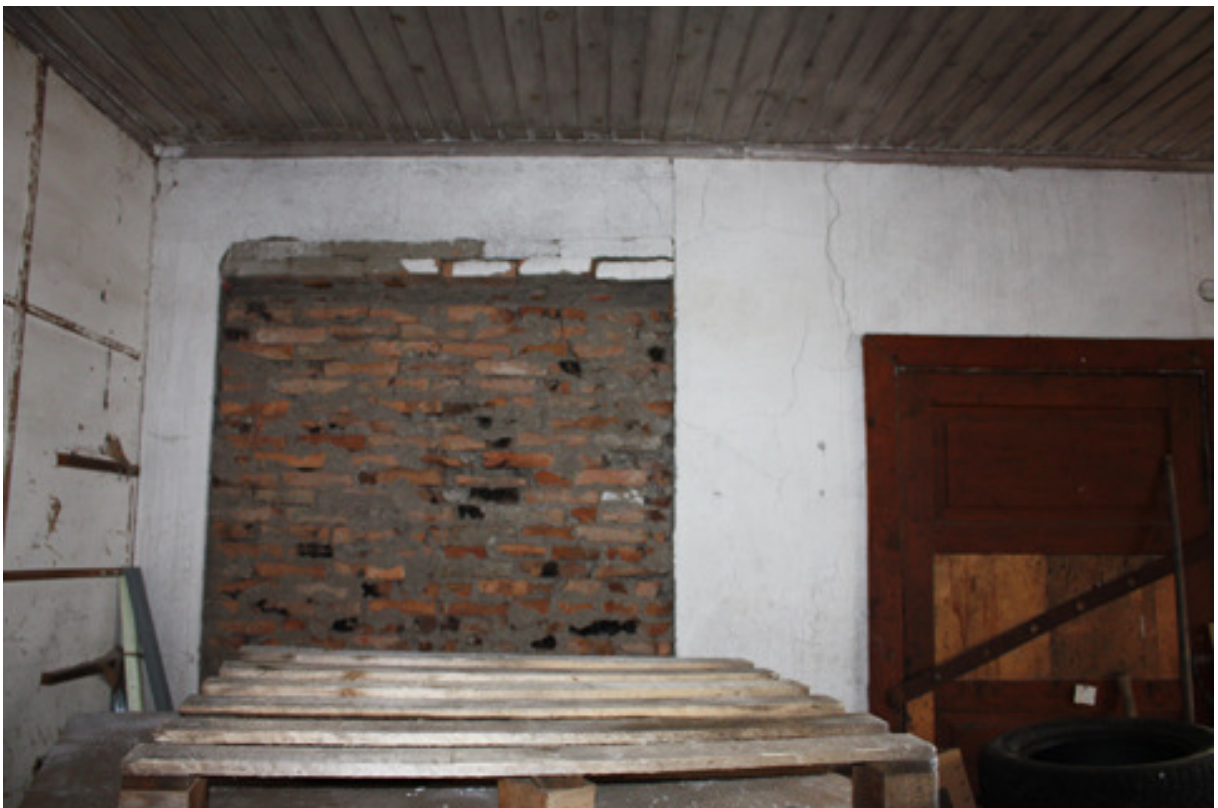
Hoone siseruume on samuti ümber ehitatud. Siseseinad on värvitud, krohvitud või vooderdatud vineerplaadiga. Viimistlus pärineb 60ndatest. Vahelagi on kaetud kitsa värvitud lauaga. Pööning ei ole kasutusel. Siseseintes on tuvastatavad kinni ehitatud avad, ilmselt hoone funktsiooni muutudes tuli ruume eraldada. Nõukogude perioodil on ehitatud soemüüri ahi hoone kesktsooni.

Joonis 23. Vaade siseruumist. Hoone keskosas täis ehitatud avad

Majja kavandatakse õppeklassi, sellest tulenevalt lammutada praegused ümberehitatud siseseinad. Maja 3 korstent säilitada. Keskosas asuv korsten tsoneerib ruumi kaheks ning antud korstnasse võib kavandada soovi korral ka kamin-ahju ühendamist. Siseseinad osaliselt eksponeeritud paekivi osaliselt lubikrohv.

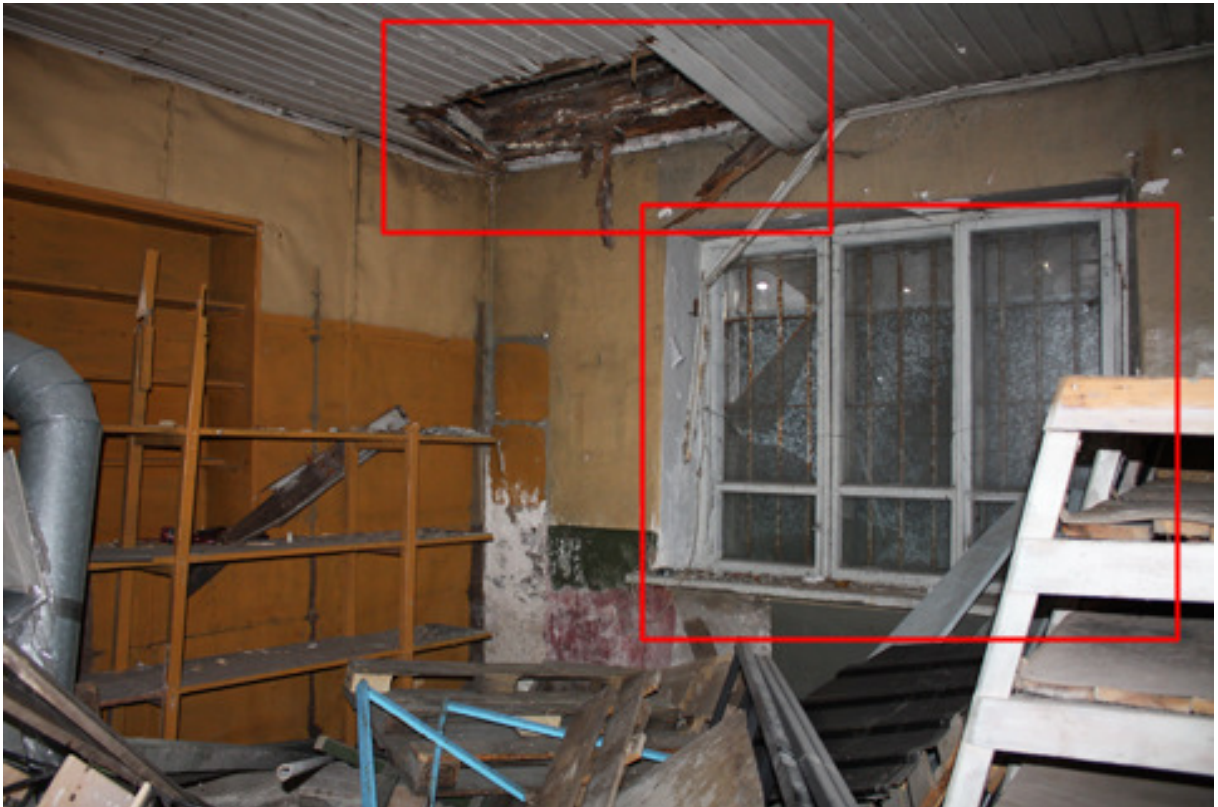
Joonis 24. Vaade siseruumist. Avatäidete tüüp. Avatud pehkinud laekonstruktsioon

Kõik hoone avatäited tuleb asendada kuna praegused on selgelt amortiseerunud ning ei täida oma eesmärki. Hoonel ei ole alles algseid avatäiteid. Valmistada uued avatäited vastavalt säilinud ajaloolistele fotodele ja joonistele. Avatäited vastavalt antud paehoone konteksti sobivad (raami ristlõiked, vahepostid jm.), puitkonstruktsioonis, kirka pakettklaasiga (välimine klaas ühekordne, sisemine kahekordne pakett). Hoonesse ei kavandata siseseinu, istõttu sisemisi avatäiteid ei ole.

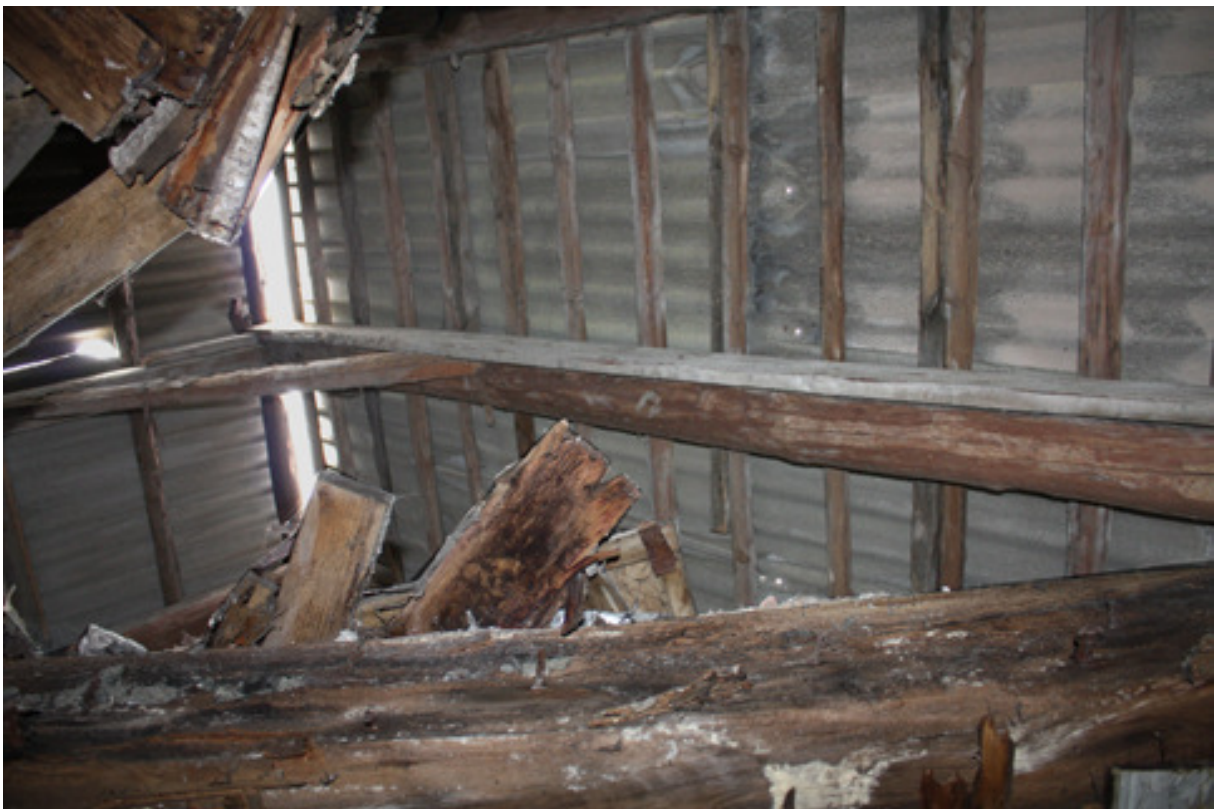
Joonis 25. Katusekonstruktsioon. Ümarpuidust sarikad, roovil eterniit
Esiplaanil pehkinud laetala

Olemasolev katus lammutada ja rajada uus puitkonstruktsioon. Praegune tugevate niiskuskahjustustega vahelagi lammutada. Kavandatav ruum saab olema läbi kahe korruse avatud. Katusekonstruktsioon eksponeeritakse (osaliselt sarikad / pennid) ning kasutatakse ära vajalike tehniliste seadmete paigaldamiseks (naha liimimise põletamise tsoonis tugevam ventilatsioon, audio-video seadmed jm).
