PUHJA KIRIKU NIISKUSKAHJUSTUSED

Puhja alevik, Puhja vald, Tartu maakond

2009/2010. õ-a. Arhitektuuri konserveerimise ja restaureerimise täiendkoolituskursuse
lõputöö

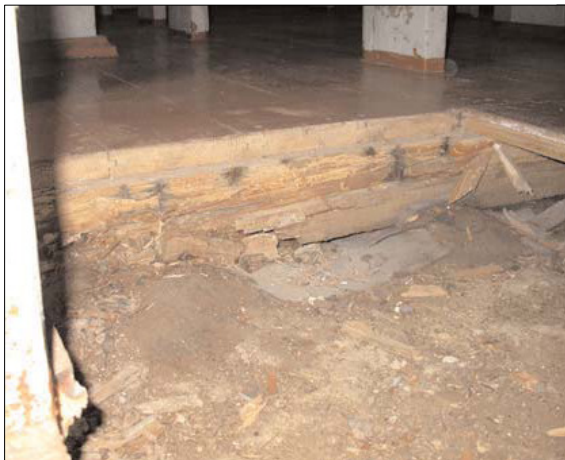
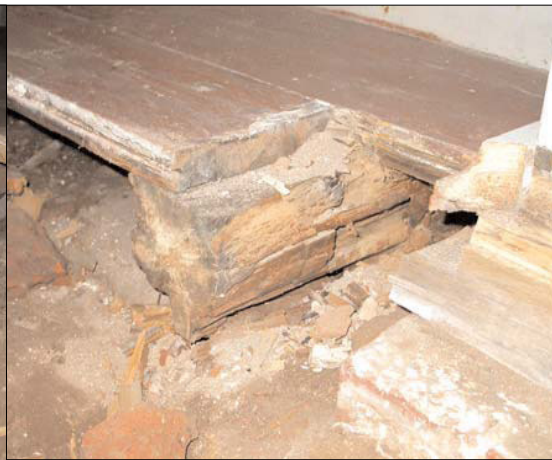
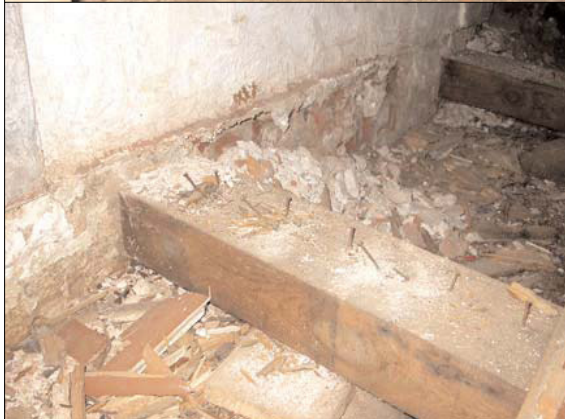
Joonis.5. Vana seenekahjustusega põranda fragmendid, mida hiljem eemaldatakse.
Foto: Lea Stroh 2003..

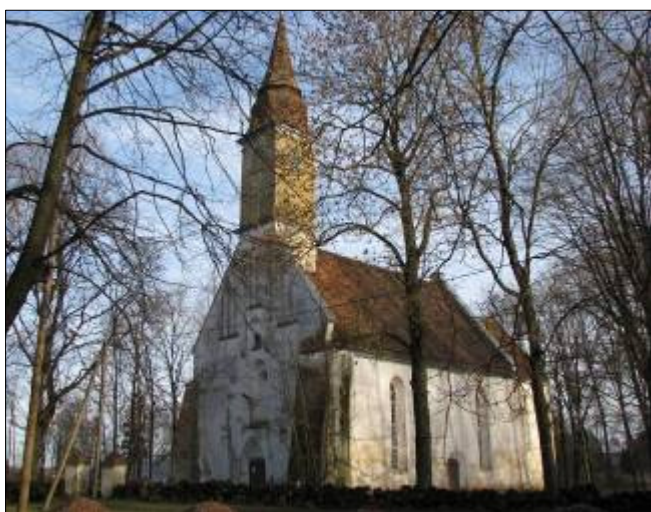
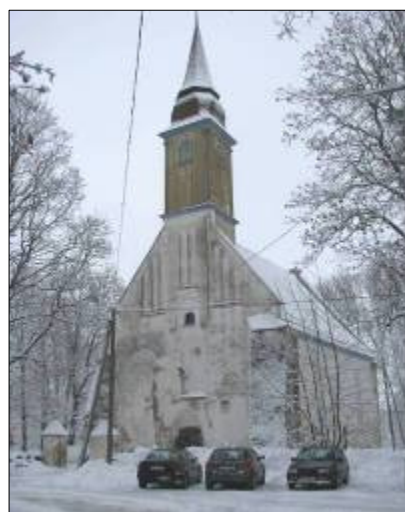
Joonis P.2. Puhja kiriku vaated edelast (a) sügis 2008 a. ja (b) talv 2009 a .
Foto:Maksim Kurotskin

Puhja kirik on suhteliselt halvas seisukorras vt. joonis P.1.⁵ ja P.2. See on tingitud suurest niiskuskahjustusest, mis on aja jooksul hooldamatuse tõttu kasvanud suureks ehitustehniliseks probleemiks.

Põhjuseks on maapinnast kapillaarselt imenduv niiskus ja konstruktsioonidesse takistamatult voolav vihmavesi. Aegade jooksul on maapind tublisti tõusnud ja tellismüür on vajunud maa sisse. Hooldustööde puudumise tõttu on kiriku müürid läbinisti niiskunud. Tulemuseks on ulatuslikud kahjustused nii fassaadil kui ka siseruumide seintel (värvil ja krohvil).

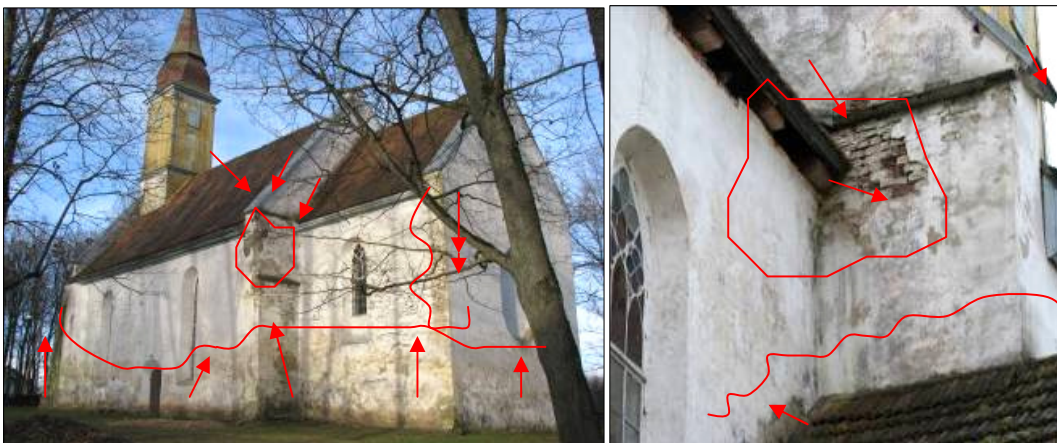
Hoone katusel puuduvad räastarennid ja vihmaveetorud vt. joonis P.3.a. ja b. Räästa sisenurkadest jookseb vesi fassaadile ning nendes kohtades on niiskukoormus väga suur.

Joonis P.3. (a) Puhja kiriku lõuna fassaad ja (b) kirde fassaadi nurk.
(Sadeveest ja maapinnast kapillaarselt tõusev niiskus on näidatud nooltega ja joonega on iseloomustatud vee liikumist fassaadil)
Foto: Maksim Kurotskin 2008 a . sügis.

Katuse, seina ning viilparapettide ühenduskohas puuduvad plekid, mis takistaksid vihma- ja lumesulamisvee imendumist müüri. Paljudes kohtades on katteplekid valesti paigaldatud või puuduvad üldse vt. joonis P.3. a ja b.

Kogu fassaadi lubivärv on kulunud ja tuleb pärast vajalike krohvitööde tegemist uuesti värvida vt. joonis P.3. Krohvikihit on kohati väga õhuke, äärmiselt kulunud ning suures osas kahjustatud. Fassaad on olnud pidavalt märg, millele viitab konstruktsioonile tekkinud vetikakiht vt. joonis P.4.a. Räästarennideta katustelt ja valesti asetatud katteplekkidelt jookseb vesi seintele ning põhjustab ulatuslikke külma- ja soolakahjustusi. Paljudes kohtades on kahjustused levinud juba ka müürikividele vt. joonis P.3. b.

Aegade jooksul liivarikka lubitsementmördiga (1:3), tehtud krohviparandused sokli ümbruses ei lase maapinnast kapillaarselt imenduval niiskusel müürist välja kuivada ja suruvad selle aina ülespoole vt. joonis P.4.a. Nii tekivad paranduskrohvi ja olemasoleva krohvi vahel pinged, mis nõrgendavad nende omavahelist sidet ja aja jooksul paranduskrohvi variseb. Samuti on põhjustanud krohvi, külma- ja soolkahjustusi näiteks pragude ja nõrgemate kohtade kaudu väljapääsu otsiv niiskus vt. joonised P.3. b.; P.5. b.

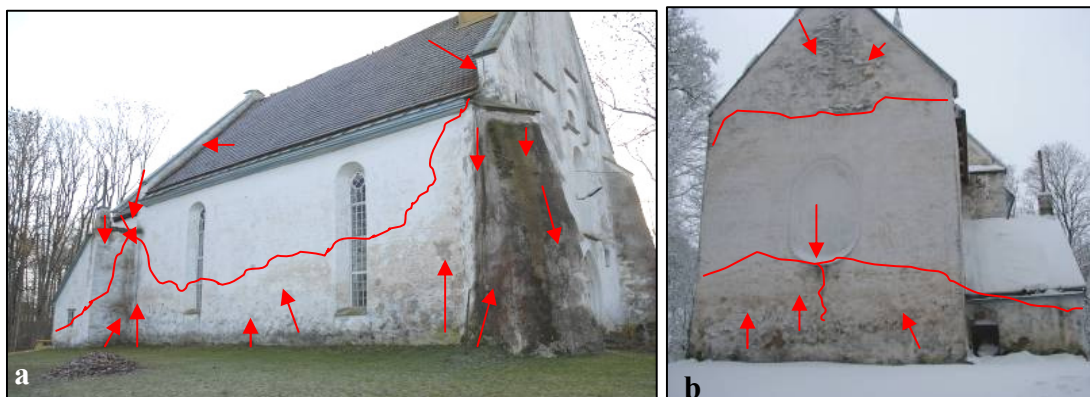
Joonis P.4. (a) Puhja kiriku põhja ja (b) lõuna fassaad.

(Sadeveest ja maapinnast kapilaarselt tõusev niiskus on näidatud nooltega ja joonega on iseloomustatud vee liikumist fassadil)

Ida fassaadi petikaknal puudub plekk. Sinna kogunenud lume, sula- ja vihmavee tagajärjel on tekkinud püstpragu, mis areneb pidevalt edasi füüsikalise murenemise tõttu. Samuti on joonisel näha, et fassaadi keskosa on kuiv ja terve vt. joonis P.4 b.

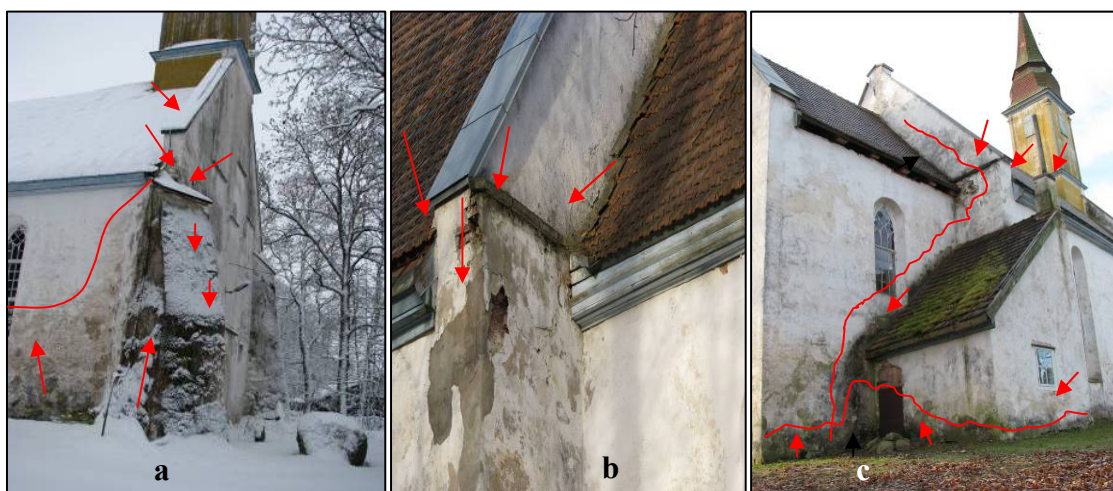
Joonis P.5. (a) Puhja kiriku põhja fassaadi kontraforss; (b) lõuna fassaadi parapett; käärkamber vaade kirrest.

(Sadeveest ja maapinnast kapillaarselt tõusev niiskus on näidatud nooltega ja joonega on iseloomustatud vee liikumist fassadil)

Lõuna- ja ida fassaadi ülemine osa märgub, kuna parapeti tagune katusekatte ühendus on otse vastu seina. Samuti puudub plekkpõll, nii et sade- ja sulavesi imbub otse seina, koguneb seal ja levib kapillaarselt edasi. Kogunev niiskus ei jõua välja kuivada ja sein jääb märjaks. Miinuskraadide puhul vesi jääb ja tekib külmakahjustus vt. joonis P.5. b. ja analoogselt P.3.b.

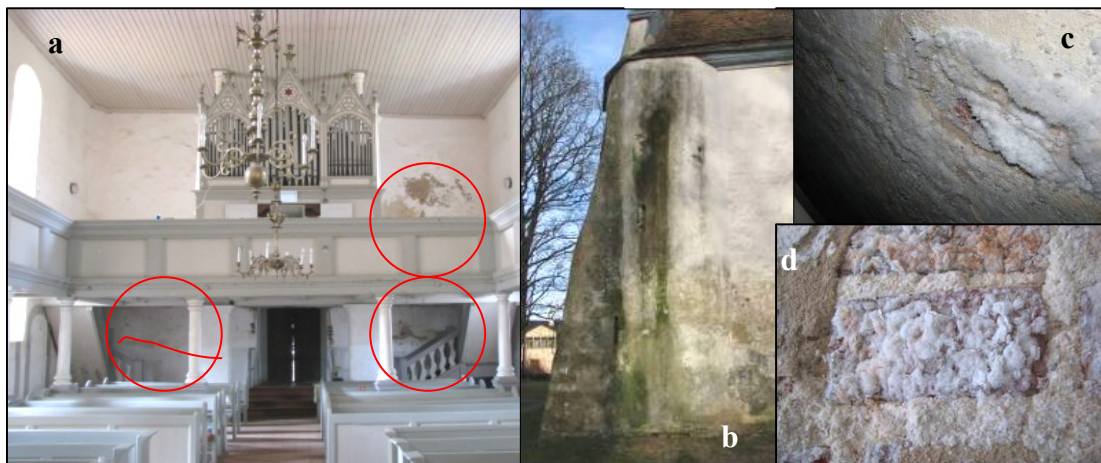
``Kõige probleemsemateks kohtadeks osutuvad seinä sisenurgad - antud juhul tugipiilarid, kuhu satub sadevesi, mis voolab katuselt või katteplekkidelt. Samuti loovad väga niiske keskkonna kapillaarsest tõusust tingitud niiskumised, selle tõttu saavad selles keskkonnas kasvada ja areneda vetikad. Viimased aitavad hoida niiskuse müüritisel, mille tulemusena see ei kuiva ja talve saabudes tekivad külmakahjustused.

Tugipiilarid on samuti suureks niiskuskandjaks kirikus, kuna katuselt ja parapetist kogunev vesi voolab otse kaldpinnale (kaldpinnad on vihmaveele täiesti avatud). Tugipiilar on massiivne tellistest valmistatud müüritis, mis imab hästi niiskust. Aegade jooksul on seda parandatud tsemendipõhise tiheda krohviga, mis takistab konstruktsiooni väljakuivamist vt. joonis P.6.b. Selle tulemusena toimuvad kuivamisprotsessid hoone siseselt (vt. joonis P.6.a.-d.) - niiskus väljub siseruumi ja tekitab seintele ulatuslikke krohvikahjustusi. Sisekrohv on oluliselt vigastatud külma- ja soolakahjustustest, mis tulenevad välisest tugipiilarite märgumisest. Sarnased probleemid esinevad terves hoones meetri kõrgusel alal.

Joonis P.6. (a) Puhja kiriku põhja lääne sein; (b) lõuna fassaadi tugipiilar-tornitrepp; (c) soolakahjustus krohvil; (d) sügav soolakahjustus tellisel
Foto: Maksim Kurotskin 2008 a. sügis / 2010 a. talv

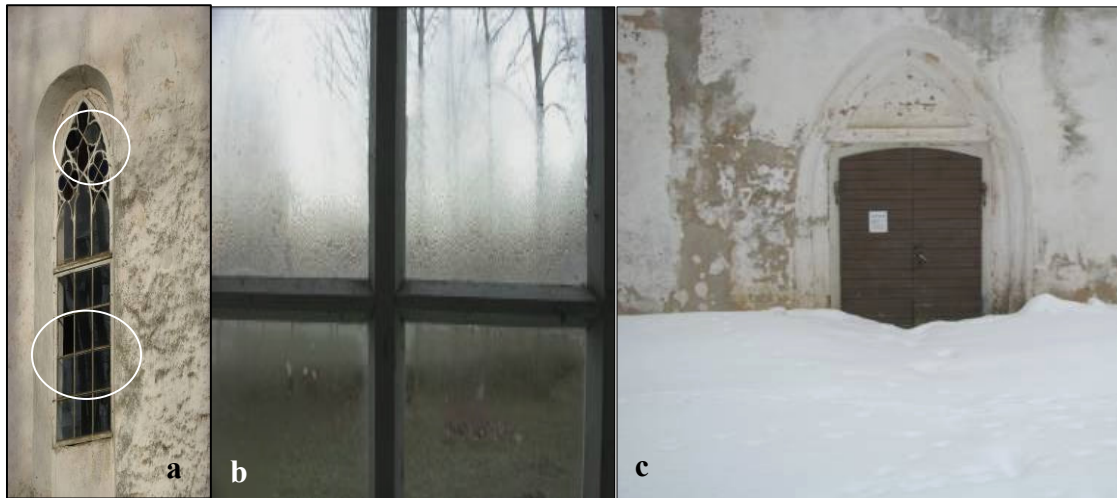
Kiriku suurte akende välimiste raamide värv on kulunud ja ei kaitse puitu. Mõningate raamide alumine osa on pehkinud. Temperatuuri ja õhuniiskuse kõikumisel tekib akende sisepinnale kondensaatvesi, mis kahjustab värvi ja puitu vt. joonis P.7.b. Aknad on ühekordsed ja ebatihedad ning osades kohtades puuduvad klaasfragmendid vt. joonis P.7. a tähistatu ringiga. Uksed on ebatihedad, värv on kulunud ja ei kaitse puitu, samuti on kulunud alumised osad. Uksed on maapinnaga praktiliselt ühel kõrgusel ja sulavesi satub kirikusse vt. joonis P.7. c.

Joonis P.7. Puhja kiriku (a) lõuna kooriruumi aken; (b) akna fragment (c) lääne uks.
Foto: Maksim Kurotskin 2008 a. sügis/ 2010 a. talv

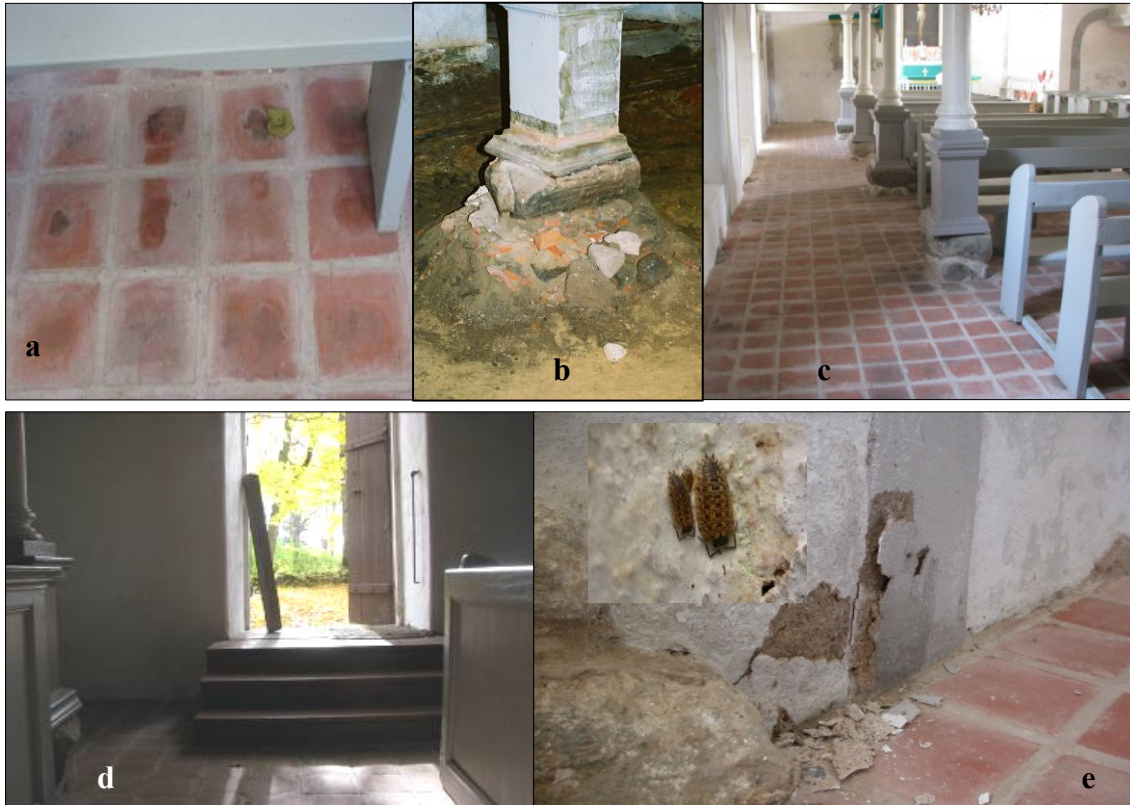
Põrandate remont-restaureerimise põhiprojekti kohaselt ehitati uued kivipõrandad puitpõrandatest 30cm allapoole vt. joonis P.8. b, c ja d, mille tõttu on nüüd välismaapind veelgi kõrgemal. Oleks pidanud vertikaalplaneerimise ja drenaaži tööd tegema enne põrandatöid, kuid projekti teostamise järjekord ja finantseerime olid seekord sedaviisi.¹⁰ Konsulterides OÜ Uuetalu inseneri Heino Uuetaluga, selgus, et drenaaži projekt on olemas ja ootab finantseerimist.

Antud lahendus koormab müüritist niiskusega veelgi enam, sest niiskuse väljakuivamine on sisepeerimeetril takistatud plaatpõrandaga vt. joonis P.8. e, aga samas ükski puitpõranda lahendus ei peaks vastu sellistele tingimustele. Kuna põrand on otse maapinnal ja asub ümbritsevast maapinnast madalamal ning kirikul puudub vihmaveesüsteem, tekib suur

niiskuskoormus, mis väljendub kapillaarse tõusuna. See protsess on jälgitav põrandaplaatidel vt. joonis P.8. b. Teise korruse rõdu põrand on üldiselt heas seisus, vaid torni kohal on oreli juures märgata pehkinud kohta, mis ilmselt on tingitud varasematest katuseleketest.

Joonis P.8. Puhja kiriku (a) kooriruumi põranda frangemt; (b) remondijärgus rõdupost; (c) pikihoone põrand; (d) seest vaade lõuna; (e) põranda ja seina sõlm lõuna sissepääsu kohal.

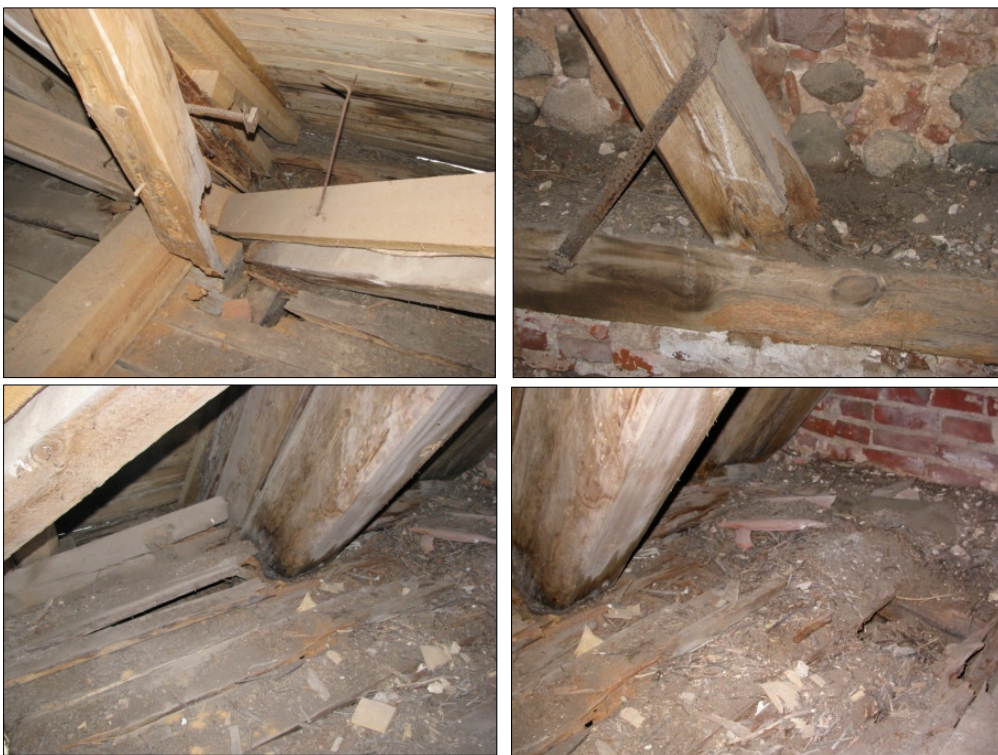
Konstruksioonid on halvas seisus, mis on tulenenud pikaajalisest hooldamatusest ja pidevast märgumisest, nii katuse lekkekohtadest kui ka ühendussõlmedest. Ka seintele toetuvad konstruksioonid on saanud kahjustada, kuna märgunud seinast kandus niiskus edasi puitkonstruksioonile vt. joonis joonis P.9. Samuti pääsevad pööningule ja torni kergesti linnud, kelle sealne elutegevus ja sõnnik soodustab puitkonstruksioonide mädanemist.

Joonis P.9. Puhja kiriku mõningad vigastatud pööningu sõlmed.

Praktilised kõik sarikad ja talad on toetussõlmedes vigastatud kas mädanikust või puidukahjuritest - märgatud on toonesepa- ja kärsaklasele iseloomulikke vigastusi. Mädaniku

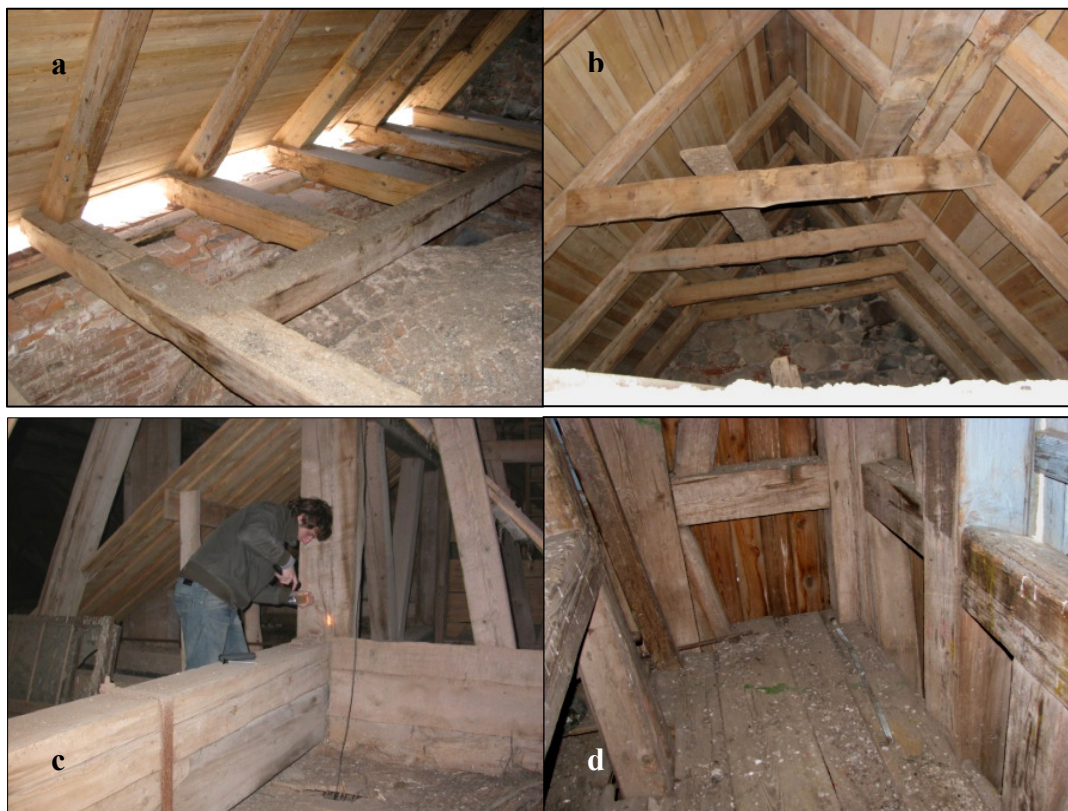
- a. Tugevdati ainult osa sõlmi. 38 proteesimist vajavast talaotsast on tugistatud 4 talaotsa (vt. Joonis P.10 a ja b). Kooriruumi katus proteesitud kaldlukkühendusega.
- b. Mädanikust kahjustatud konstruktsiooniosad jäid eemaldamata. Seetõttu teeb kuivmädanik aeglast lagundamistööd edasi.
- c. 1992. a. paigaldati laelaudis, mis löödi vanale seenmädanikust kahjustatud laelaudise peale. Seetõttu kandub seenmädanik ajapikku üle laetaladesse.”

Üldiselt on visuaalselt vaatluselt konstruktsioonid tugevad, sest pööning ja torn on hästi ventileeritavad. Kandekonstruktsioone osati kontrolliti Pilodyniga vt. joonis P.10.c.

või puidukahjurite vigastuse üks põhjuseid on see, et pööningul on liigset prahti, samuti tekitab umbset niisket keskkonda lindude elutegevus vt. joonis P.10 d.

Joonis P.10. Puhja kiriku (a) ja (b) kooriruumi katus; (c)torni tugiraam; (d) torni põrand.

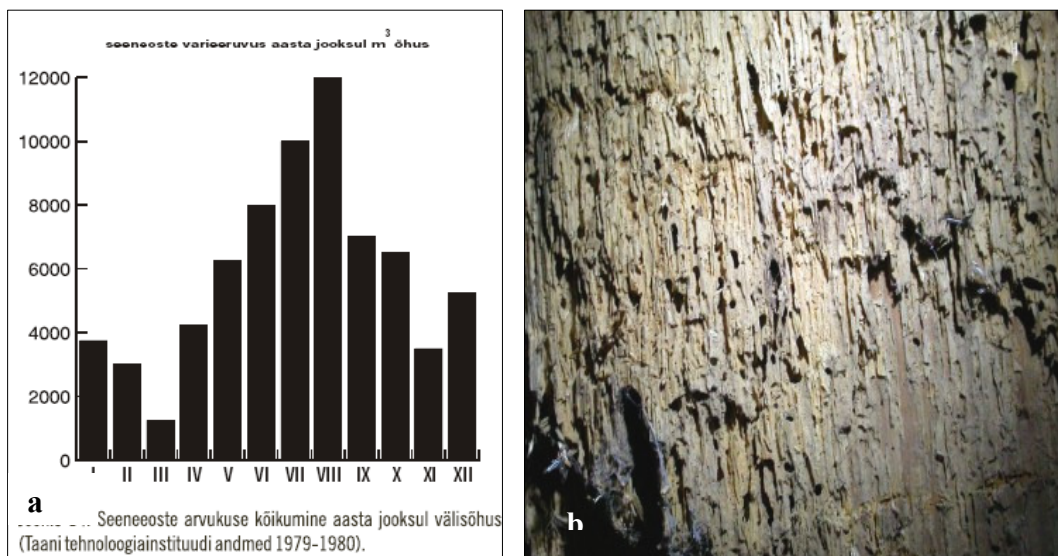
Mitmel objekti oli leitud Toonesepa jälgi vt. joonis DP.1 b. Toonesepalastele on kõige meelepärased sellised elutingimused, kus temperatuur püsib 22-23 °C juures, suhteline õhuniiskus on 70-90% ja puidu niiskusesisaldus 18-20%. Kui suhteline õhuniiskus langed alla 50%, kaotavad putukad eluvõime. Vastsed on keskkonnatingimuste suhtes vastupidavamad.¹⁵ Samuti pööningu ja katuse konstruktsioonides leidus ka puidu lagundavaid seeni. Puitu lagundavate seente kasvuks peab puidu niiskusesisaldus olema üle 25% (st õhuniiskus 85–100%). Kord juba kasvama hakanud, võivad seened edasi areneda ka puidus, kus niiskusesisaldus on 20% ümber. Madalama korral on nende kasv siiski võimatu. Majavammil puhul maksimaalne temperatuur, mille juures majavamm veel elab, on 26-27 °C, aga kui temperatuur on üle 40 °C, siis ta sureb.¹⁶

Joonis DP.1. (a) Seeneoste arvukuse tabel; (b) Puhja kiriku toonesepa iseloomulik kahiustus.

Vigastatud puitkonstruktsioonid proteesida või välja vahetada ning vastavalt objektile, antud juhul Muinsuskaitse all olevatele objektidele, kasutada traditsioonilisi materjale ja ehitusvõtteid ehk kasutada ajaloolisi puidu ristlõikeid. Kahjustunud puidu proteesimisel tuleb kasutada ajalooliselt väljakujunenud seotisi, näiteks kiiluga hammaskaldlukku või rööpluku, mida kasutatud uuritavatel objektidel.

Uus kasutatav puit peab olema isoleeritud vigastatud puidust ehk eelnevalt viiakse läbi demonteerimis-, puhastus- ja antiseptilised tööd.

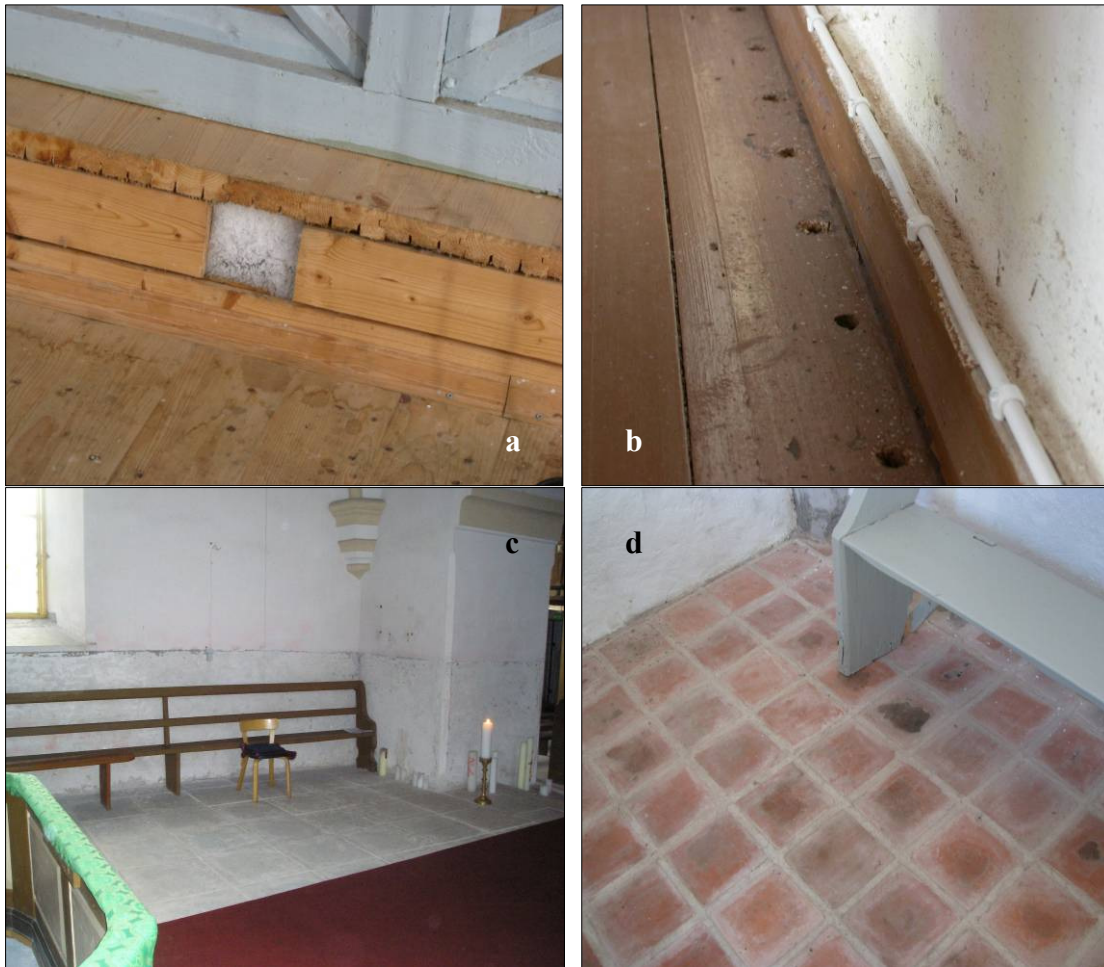
Joonis DP.7. (a) Sangaste kiriku põrand, jäätunud vent. ava; (b) Rannu kiriku põrand, vent. avadega ; (c) Jõelähtme kiriku plaatpõrand (d) Puhja kiriku plaatpõrand, tumedad laigud viitavad põrandaalusele niiskusele.

Aga samas, nagu eelpool käsitletud tihe kinnine plaatpõrand, loob müüritisele lisakoormust, sest aastate jooksul on kirikupõranda all on kogunenud suur hulk sade ja kapilaarvett, mida on näha joonisel Dp. 7. a ,kus on näha kuidas põranda ventilatsiooni avast auruna väljuv niiskus on jäätunud ventilatsiooniavas, ilmselt kirikus on külmem, kui põrandaaluses. Ning sellele faktile toetudes või prognoosida suhteliselt lühikest puitpõranda eluiga.
