UUS-RAMMULI TALU ELUMAJA

Põlva maakond, Valgjärve vald, Maaritsa küla

2009/2010. õ-a. Arhitektuuri konserveerimise ja restaureerimise täiendkoolituskursuse
lõputöö

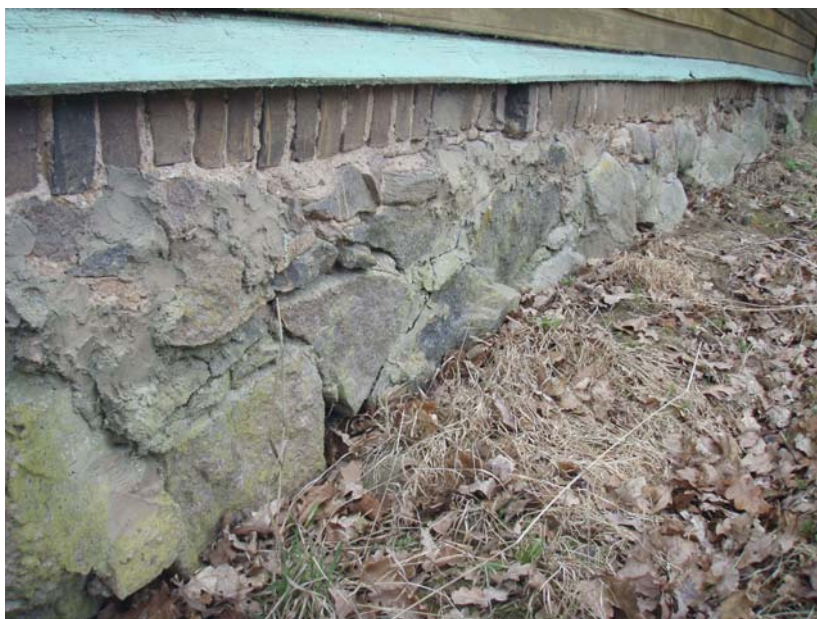
Joonis 3. Maakivist sokkel tellistest vööga

Elumaja vundament ja sokkel on ehitatud maakivist, millele on ehitatud tellistest vöö. Sideainena on kasutatud lubimörti. Väljaulatavas sokliosas on näha, et vuugid on osaliselt

tühjaks jooksnud. Hilisemal ajal on sokliosa tsementmördiga parandatud. (Joonis 3)

aegadel. Praegu on väljaulatava sokli maksimaalne kõrgus maapinnast hoone tagaküljes, kus see on 80cm, samas hoone eesosas on sokliosa olematu ja veelaud on otseses kokkupuutes maapinnaga. See on tingitud nii hoone vajumisest kui ka maapinnakihi tõusmisest aegade jooksul. Veelaud, mis on tõenäoliselt paigaldatud 1950-ndatel, on üldiselt heas seisukorras ja suunab vee majast eemale, välja arvatud hoone eesosas, kus see on vastu maapinda ja kohati hävinud. See omakorda on kahjustanud ka fassaadilaudist.

- Puhastada vundament lahitstest kividest, mördist, samblast jms.
- Eemaldada tsementmördiga tehtud parandused.
- Välja selgitada kahjustuste ulatus.
- Parandada telliskividest vöö maakividest sokliosa peal.
- Vuukida kogu sokliosa algselt kasutatud mördiliigiga st. lubimördiga.
- Maja eesosas maapinna kõrgust vähendada ja välja vahetada veelaud.

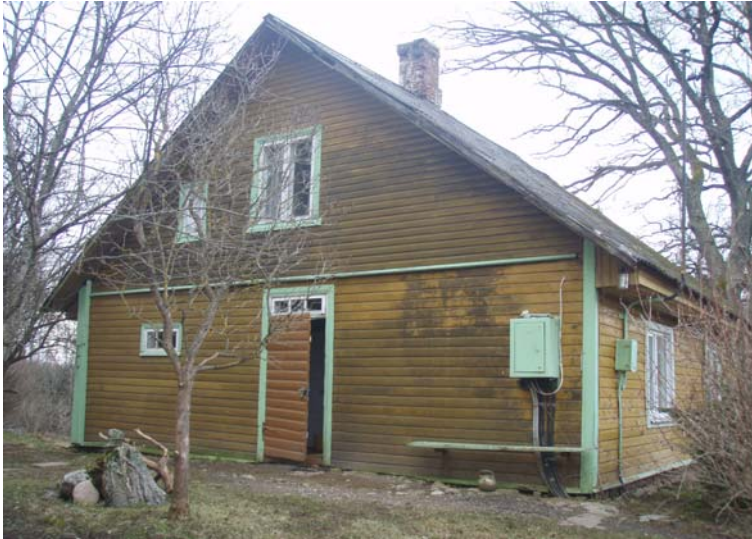
Joonis 4. Vaade eest (loodest)

Välisseinad on ehitatud rõhtpalkseintena, mis on umbes 1950-ndatel kaetud horisontaalse laudisega (joonis 4).

laudisega. Katuseviilu alune laudis on ülejäänud voodrilaudisest mõnevõrra kitsam. Kogu hoone on värvitud kollakas-beezi õlivärviga, mis on praeguseks kohati pragunenud.

Vertikaalsed nurgalauad, veelaud, akende piirdeliistud on värvitud rohelise õlivärviga. Seoses maja eesosas veelaua hävimisega on kahjustada saanud ka fassaadilaudis. Maja taga on näha, et viilualune laudis on saanud tugevaid niiskusekahjustusi. Tõenäoliselt on see tingitud katuse läbilaskmisest, mida on

- Eemaldada hoone tagaküljes olev fassaadilaudis, avada konstruktsioonid.
- Uurida konstruktsiooniga seotud kahjustusi ja nende ulatuse suurust.
- Kahjustada saanud kandekonstruktsiooni osad asendada analoogse materjaliga.
- Kahjustada saanud voodrilaua osad välja vahetada.
- Fassaadilaudis puhastada lahtisest värvist ja värvida õlivärviga.
- Siseseintelt eemaldada tapeet ja vastavalt vajadusele teha krohivparandusi, lubjata.

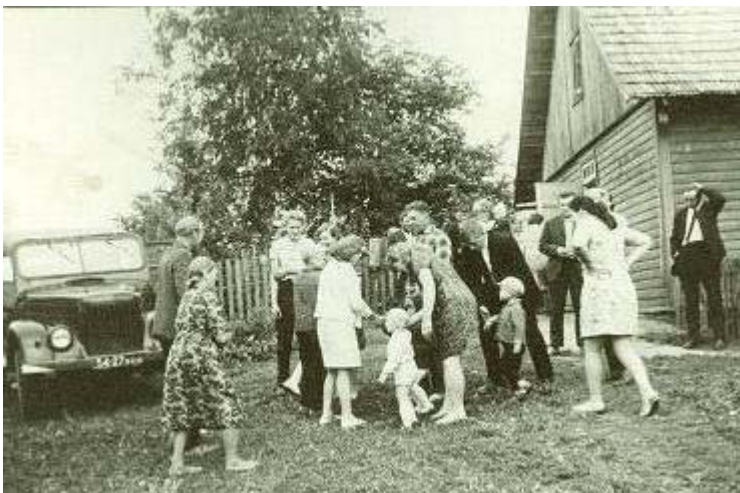
Joonis 5. Vaade eest, 1970. a.

elumaja ehitamise ajaga, on ehitatud kasutades nurgaseotiseks järsknurka. Seotise kohal on palk neljakandiliseks tahutud, sisselõikega mõlemal pool, nii ülal kui ka all⁷. 1970. aasta fotolt on näha, et katuseviilualune laudis oli siis veel vertikaalne (joonis 5), praeguseks on see asendatud horisontaalse

1970. aasta fotolt on näha (joonis 5), et maja ees, sissekäigu kohal oli üks aken neljase ruudujaotusega. Praeguseks on sinna pandud uus aken, kahese ruudujaotusega. Lisaks on tehtud veel juurde uus väike aken. Maja edelaküljes on kaks akent: 1970. aasta fotolt on näha (joonis 8), et kolmese ruudujaotusega aken on asendatud plastikaknaga, teine kahese ruudujaotusega puitaken on sama, mis fotolt näha. Põhinedes varasemale fotole (joonis 2) võib järeldada, et seesama kahese ruudujaotusega aken on paigaldatud neljase ruudujaotusega akna asemele, mis ehk oli ka algupärane.

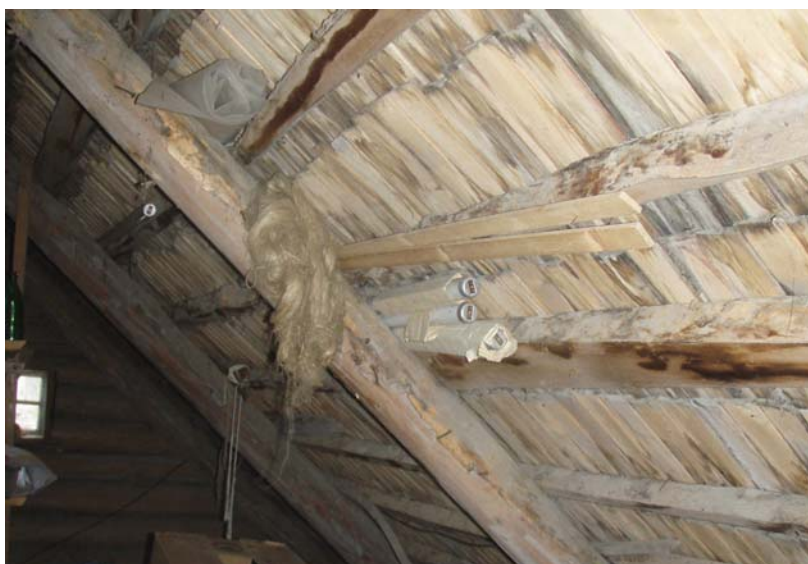
Joonis 6. Sarikad, roovitus ja sindlid

Katusealune on väljaehitatud ning katusekonstruktsioone on mõningal määral võimalik uurida. Katuse kandekonstruktsiooniks on ümarpalgist sarikad, läbimõõduga ~16cm, sarikavahega ~160cm. Sarikatele on löödud ~9cm laiad roovid, roovivahe ~20cm. Sarikad on üldjuhul hästi säilinud ja ei ole näha tõsisemaid niiskuse- ega putukakahjustusi. Roovitusel on

näha mõningast niiskusekahjustust. (Joonis 6)

- Eemaldada eterniit, plekk ja sindlid.
- Uurida konstruktsioonide kahjustusi, nende tekke põhjuseid ja ulatuse suurust.
- Vastavalt vajadusele proteesida või asendada kahjustada saanud puitosad analoogselt olemasolevaga.

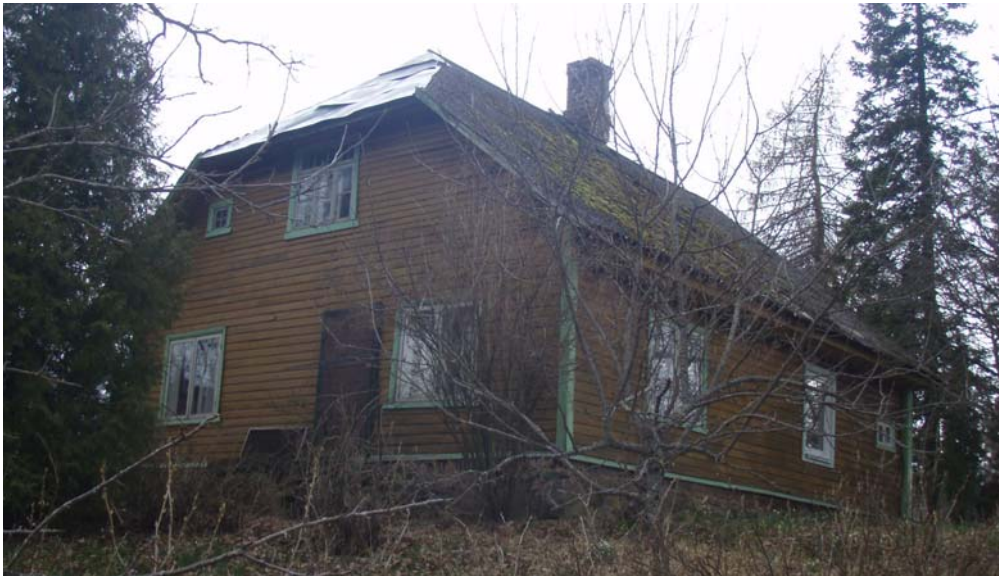
Joonis 7. Poolkelba parandus plekiga

Praeguseks on sindlid kaetud eterniidiga. Välisel vaatlusel võib täheldada katuse mõningast kumerust, kuid üldjoones on katus sirge. Põhjapoolsel küljel on eterniidil sammal. Kõige kehvemas olukorras on

poolkelba osa, kus on tehtud parandusi plekiga (joonis 7). Katuselt valguv vesi on tõsiselt kahjustanud viilualust laudist ja tõenäoliselt ka konstruktsioone, mida ei õnnestunud täpsemalt uurida. Vihamveerenne ja äravoolutorusid eramul pole, kuid kuna räästas on piisavalt lai ja sokliosa maja külgedel piisavalt kõrge, ei ole katuselt valguva vee tõttu

- Paigaldada uus katusekattematerjal. Soovitavalt võiks katusekatteks olla sindlid nagu see oli 20. saj alguses.
- Paigaldada vihmaveeäravoolusüsteem.

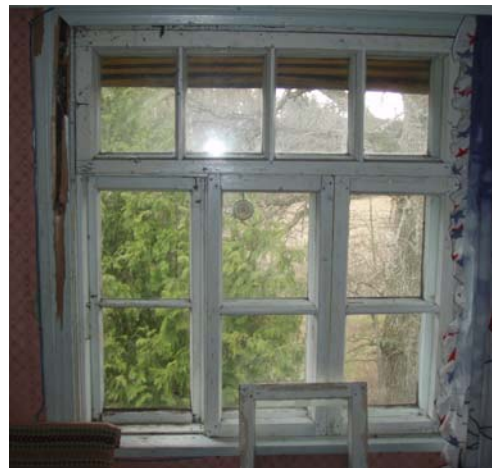
Joonis 9. Teise korruse tagumise toa aken

Maja teiste külgede kohta puuduvad fotod ja eelneva olukorra kohta informatsiooni pole. Küll aga võib arvata, et olemasolevatest akendest on kõige varasemast ajast maja tagaküljes katuseviilu all olev aken, mis on tõenäoliselt umbes 1930-ndast aastast kui pööningule ehitati tuba (joonis 9).
