## **BALTI PUUVILLAVABRIKU MEISTRITE ELAMU, TÄNA JA HOMME**

Sitsi 3, Tallinn, Harjumaa

2009/2010. õ-a. Arhitektuuri konserveerimise ja restaureerimise täiendkoolituskursuse  
lõputöö

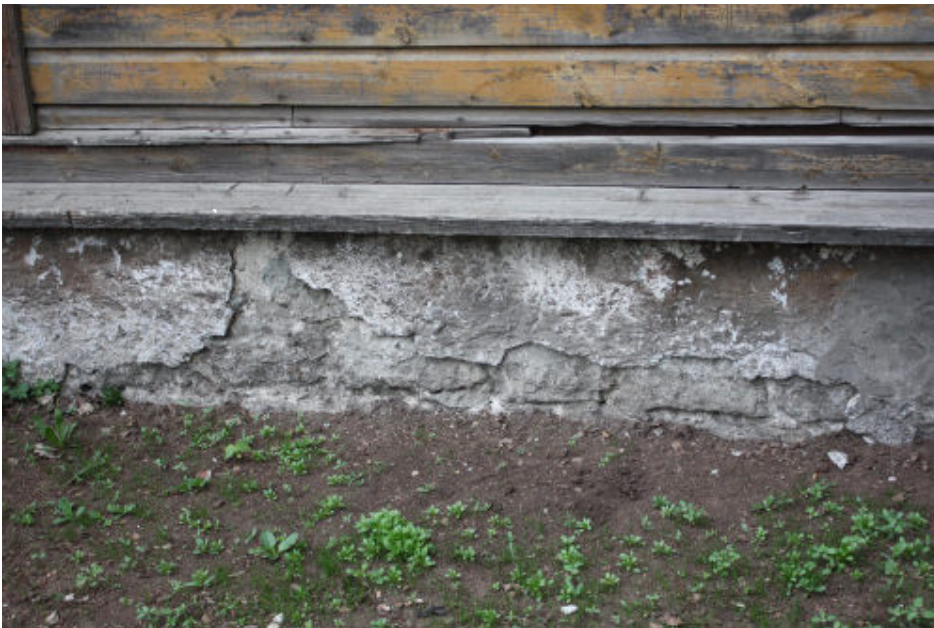
Trepiastmed osaliselt murenenud ja parandatud betooniga. Ühe sissepääsu trepi külg parandatud silikaattellistega (joonis 4). Nii trepi külgedelt kui ka soklilt on krohv laiguti murenenud. Kohati trepi küljed kaetud paeplaatidega (joonis 3).

Krohvi murenemise põhjus võib olla vertikaalse hüdroisolatsiooni puudumine, lillepeenrad vahetult sokli ääres, kehvast seisusest veelauad ja vihmaveesüsteemi puudumine pikka aega.

Joonis II – Murenenud krohv

Krohvi murenemise põhjused tuleb kõrvaldada. Vajadusel paigaldada hüdroisolatsioon ja rajada pandus. Vihmaveetorude alla paigaldada betoonist veesuunaja, mis juhib vihmaveed soklist eemale, paigaldada uued veelauad (pikemalt juttu seinte osas).

Sokli ja trepi külgedelt eemaldada lahtine krohv ning krohvida lubikrohviga. Viimistleda lubivärviga. Täpne värvitoon tuleb valida vastavalt välisviimistluspassile<sup>11</sup>. Trepikülgede katteplaadid, mis on lagunened, asendada uude paeplaatidega. Treppide murenened astmed vahetada uude vastu. Võimalikult säilitada olemasolevad terved trepiastmed ja paremini säilinud trepikülgede katteplaadid. Struktuurkrohviga kaetud trepiküljed puhastada paekivini ja krohvida sarnaselt teiste trepikülgedega. Tsementmördiga kaetud trepiastmetelt eemaldada tsementmört, tuues välja algupärased paeplaadid. Tsementi sisaldava mördiga tehtud krohviparandused tuleb soklilt ja trepikülgedelt täielikult eemaldada.

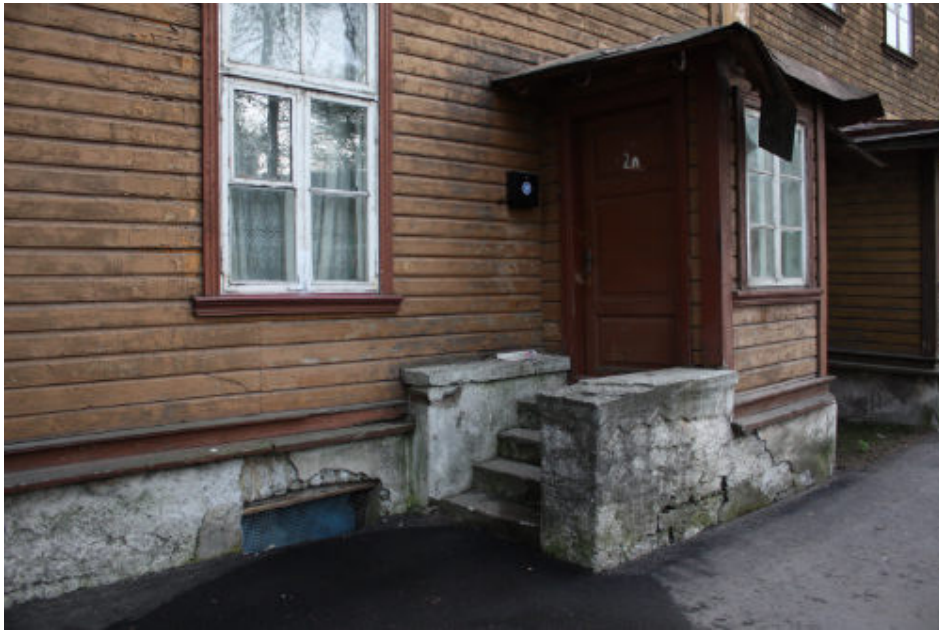
Sissepääsudeks 6 puidust väljaehitist. Väljaehitise sokkel ja trepi küljed on laotud paekivist (joonis 3), trepiastmed kaetud paeplaatidega. Trepil ja väljaehituse vundament on 800 mm sügavusel maapinnast<sup>9</sup>.

Joonis III - Väljaehitise sokkel ja trepi küljed

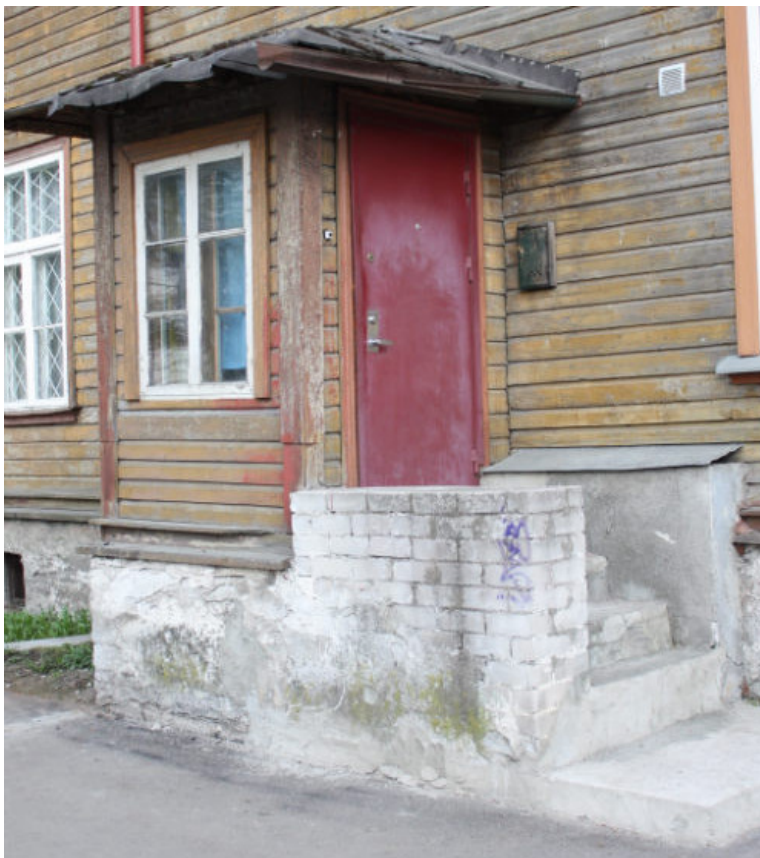
Joonis IV – Trepi külje parandused silikaattellisega

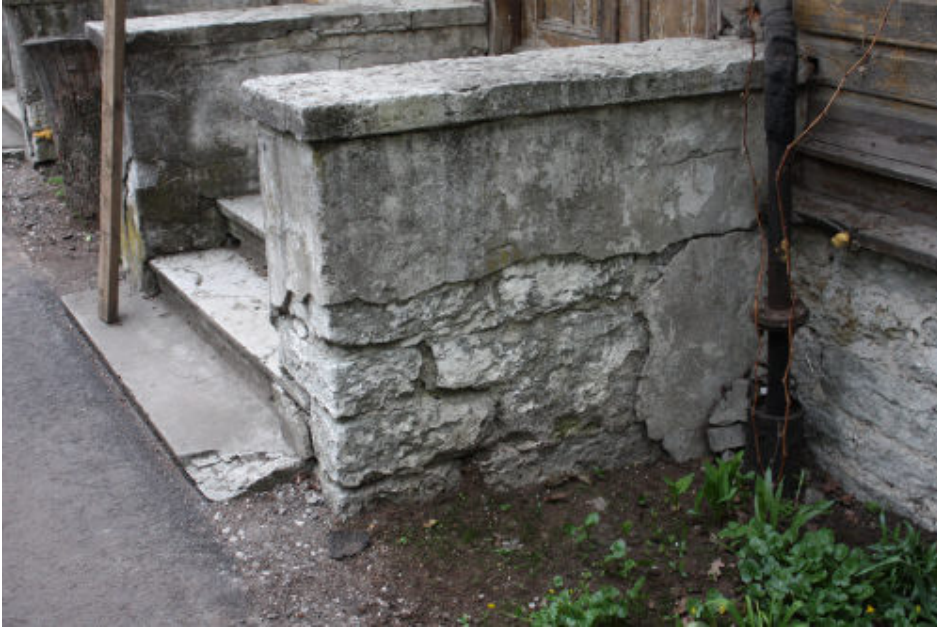
Kuus massiivset paekivist laotud ja krohvitud treppi (joonis 5). Astmed ja külgede kateplaadid on paeplaatidest. Trepil külgede kateplaadid suure osas säilinud. Trepil astmed on üsna hästi säilinud, kohati parandatud tsementmördiga. Trepil soklilt on krohv laiguti maha pudenenud. Kahe trepi küljed on krohvitud struktuurkrohviga ja värvitud, paeplaatidest astmed on tsementmördiga üle valatud (joonis 6). Ühe trepi külgede paranduseks on kasutatud makroflexi (joonis 7). Trepil vundament on 600 mm sügavusel<sup>10</sup>.

Joonis V – Krohvitud trepi küljed

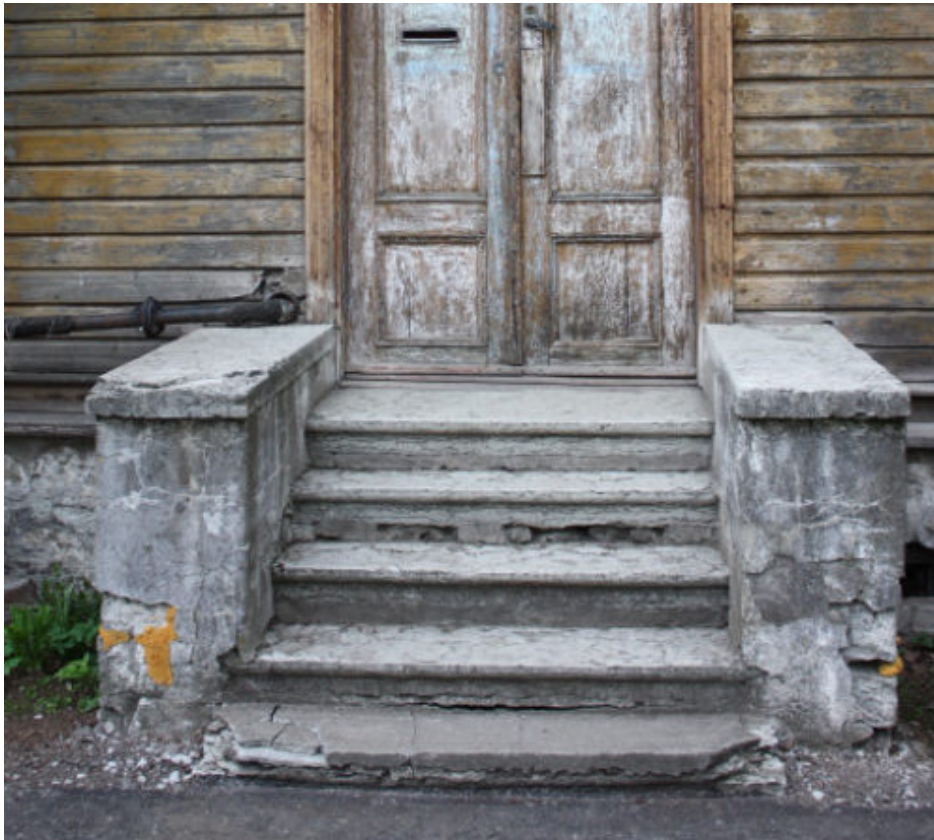
Joonis VII – Parandused Makroflexiga

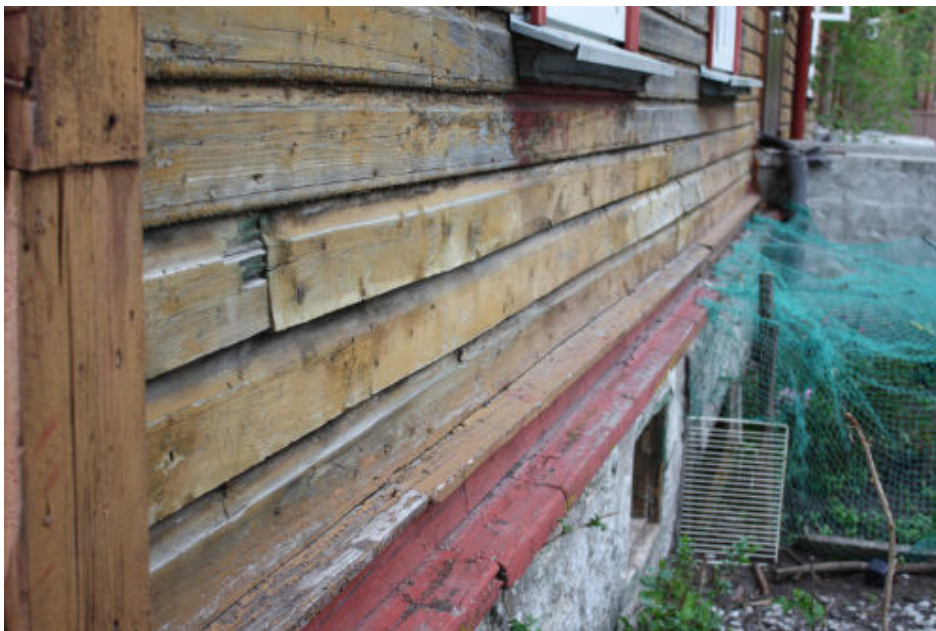
Joonis X - Nurgalauad, soklilaud ja vahelauad

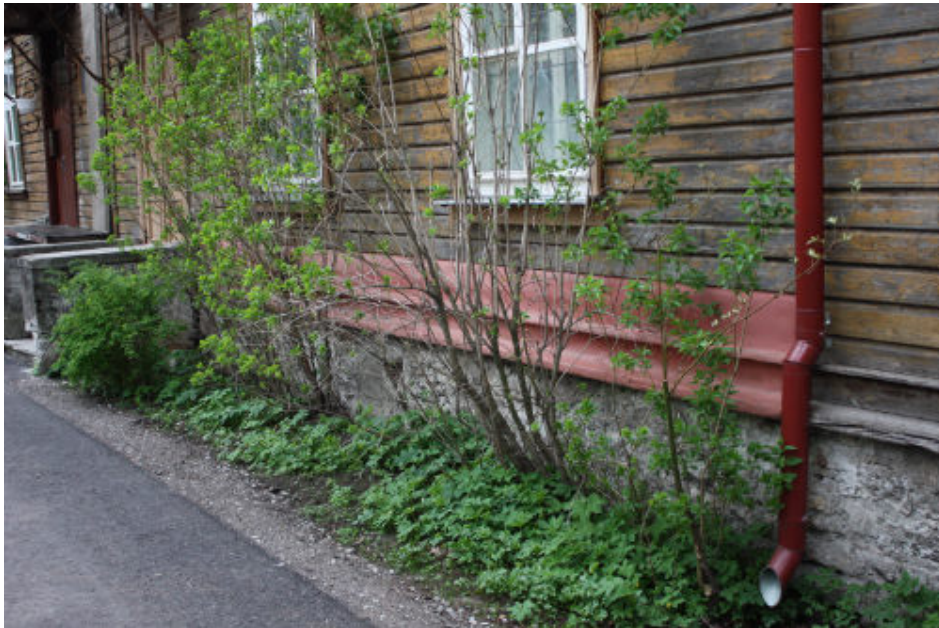
Välisseinad on kaetud horisontaalse voodrilaudisega. Osaliselt on säilinud algne ümara profiiliga voodrilaud. Sokli peal topelt veelaud, vahel 10 cm kehvasti säilinud horisontaalvöö. Nurgalauad, soklilaud ja vahelauad on kehvasti säilinud (joonis 10). Hoovipool on soklilaud ja horisontaalvöö osaliselt plekiga kaetud ja roosaks värvitud (joonis 11). Tulemüürid krohvitud ja värvitud lubivärviga.

Joonis XI – Plekiga kaetud soklilaud ja horisontaalvöö

Suhteliselt kehvast seisust soklilaud on mõttekas tervenisti uute vastu välja vahetada. Uue soklilaua paigaldamisel tuleks vältida plekiga katmist.

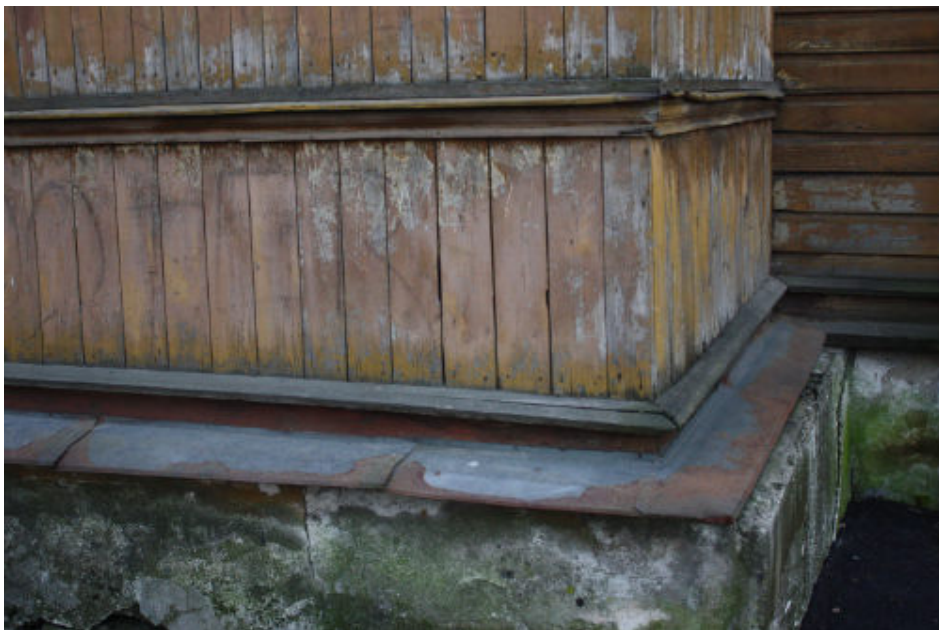
Juurde ehitatud veranda on väljast kaetud püstlaudisega. Algsed suured aknad on kinni löödud. Sokli peal topelt veelaud, vahel 10 cm kehvasti säilinud horisontaalvöö. Nurgalaudu ei ole. Soklilaud ja vahelauad on kehvasti säilinud. Soklilaud on kaetud plekiga (joonis 12).

Joonis XII – Plekiga kaetud soklilaud

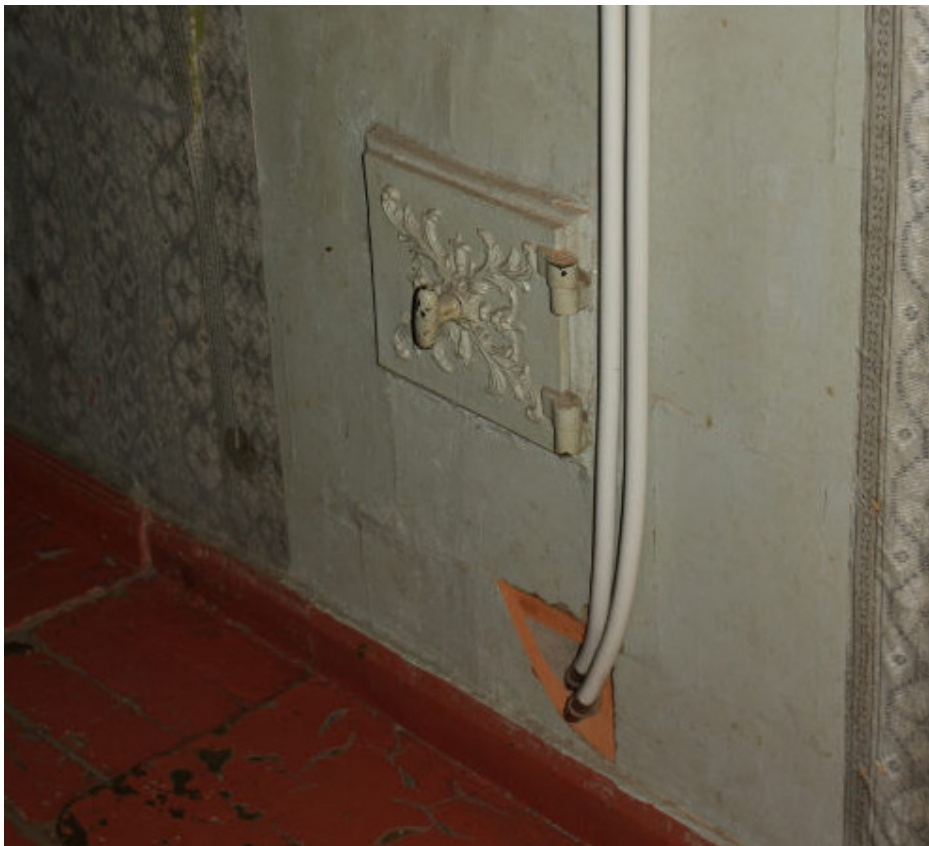
Joonis XIV - Hästi säilinud ahju-uks

Seinte peal jooksvad torud ja kaablid tuleb süvistada seintesse. Puhastada ja eksponeerida hästi säilinud ahju uks (joonis 14).

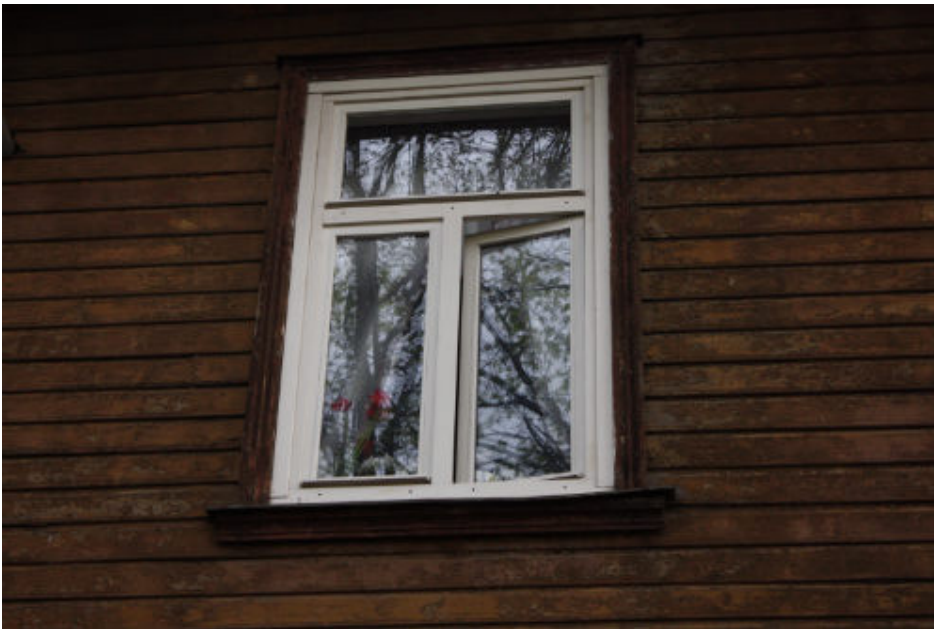
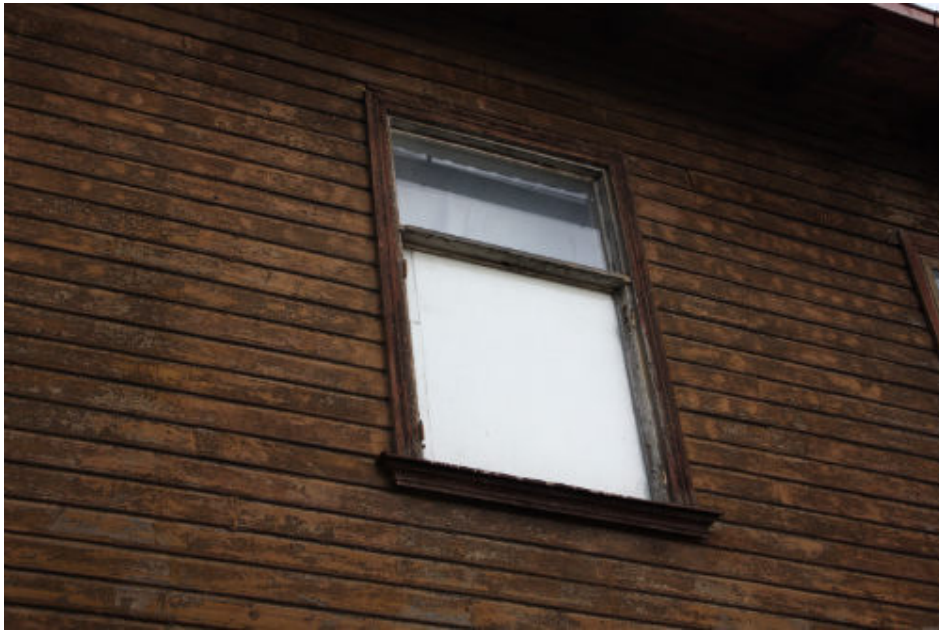
Korteritel on algselt olnud kuuese jaotusega puitaknad (joonis 18). Osaliselt vahetatud plastikust akende vastu. Mitmel aknal muudetud ruumijaotust (joonised 16 ja 17). Kahel korteril on kuuese jaotusega aknad vahetatud üheksase jaotusega akende vastu.

Joonis XVI – Akendel muudetud raamijaotust

Joonis XVII – Akendel muudetud raamijaotust

Algsed kuuese jaotusega puitaknad restaureerida. Plastikust ja muudetud ruumijaotusega aknad vahetada võimalusel algsete akendega identsete puidust akende vastu.

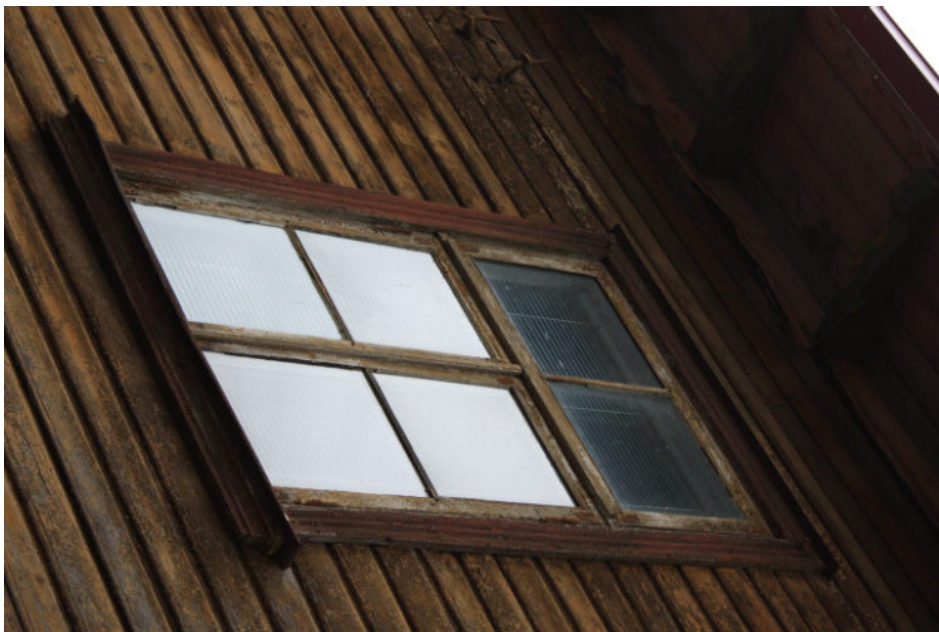
Akendel on osaliselt hästi säilinud profileeritud piirlauad ja veepleki karniisid (joonis 18).

Joonis XVIII – Algsed kuuese raamijaotusega puitaknad

Algsed akende piirlauad ja veepleki karniisid restaureerida. Puuduvad piirlauad ja detailid tuleb teha algsetega identsed. Paigaldada kõikidele akendele ühte tüüpi veeplekid.

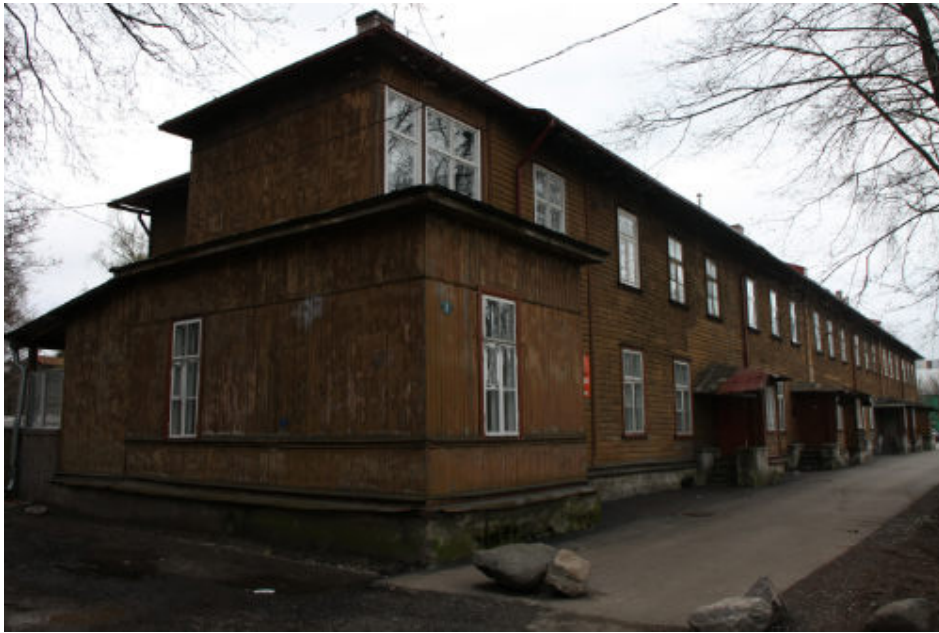
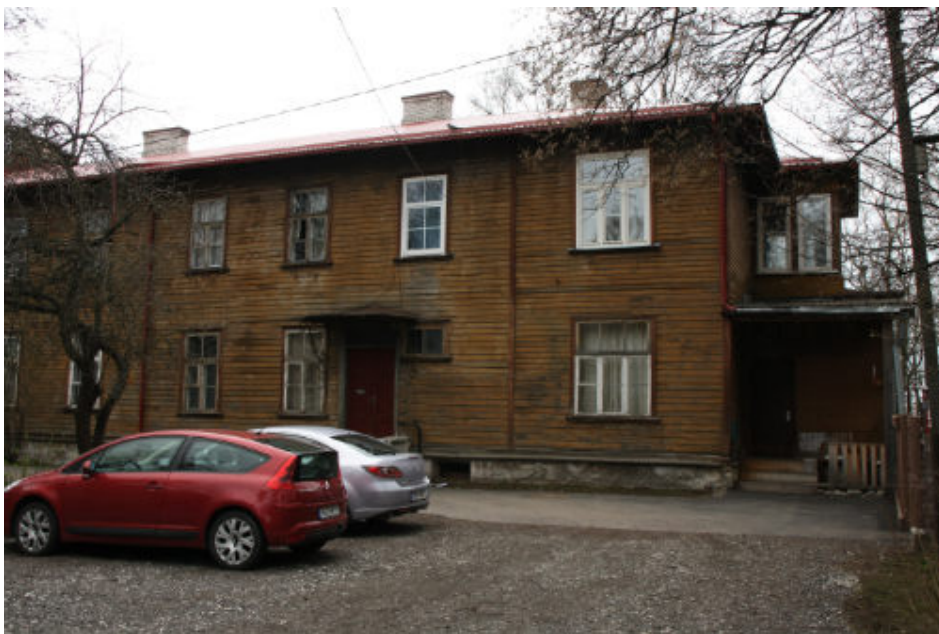
Võib arvata, et algselt on verandal olnud suured puitaknad terve seina ulatuses<sup>17</sup>. Algsed aknad on kinni löödud ning kasutatud kolme erineva ruumijaotusega aknatüüpi (joonised 21 ja 22).

Joonis XXI – Erineva raamijaotusega aknad

Joonis XXII – Erineva raamijaotusega aknad

Plastikust ja muudetud ruumijaotusega aknad vahetada võimalusel algsete akendega identsete puidust akende vastu. On äärmiselt ebatõenäoline, et algse väljanägemisega veranda taastatakse, kuid ideeliselt oleks see parim lahendus. Võib kaaluda olemasolevate vale ruumijaotusega plastikust akende asendamist kuuese jaotusega puidust akendega. Selliselt oleks võimalik praegu võõrkehana tunduv suhteliselt kinnine veranda ülejäänud hoonega rohkem kokku sobitada.

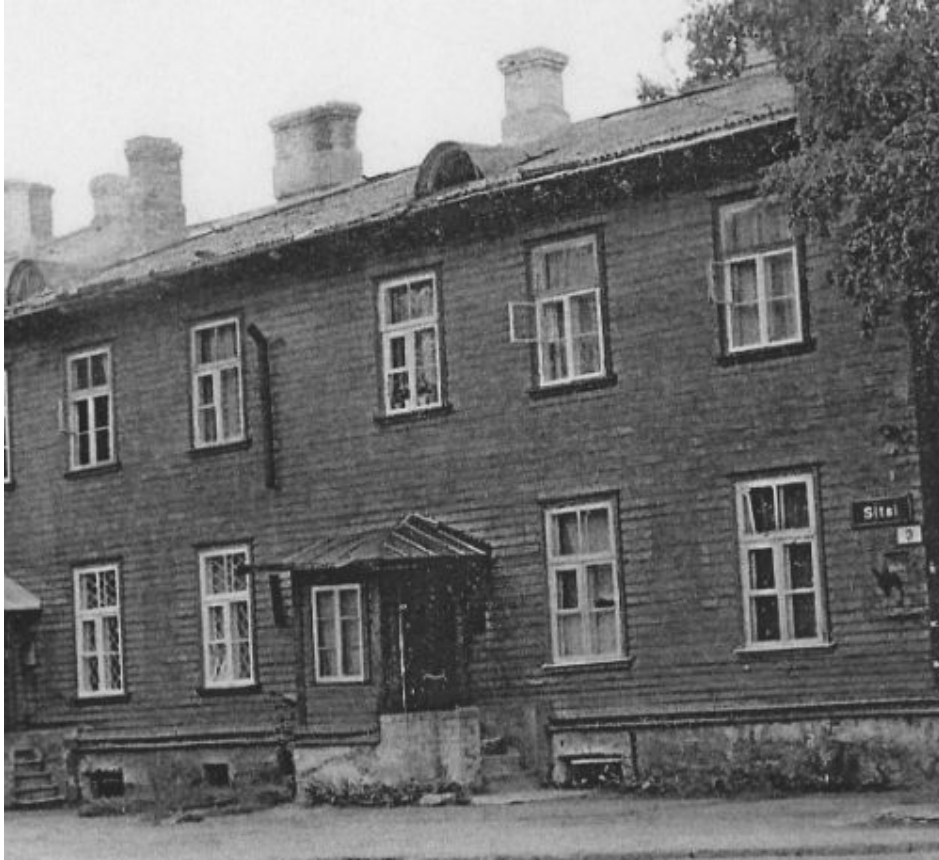
Algselt on pööningut valgustanud poolkaarsed valgusavad (joonis 23), mis kolm aastat tagasi toimunud katusekatte vahetuse käigus on kahjuks eemaldatud (joonis 22).

Joonis XXIII – Poolkaarsed valgusavad (uugid)

Võimalusel valmistada uued aknad ja taastada hoone endine ilme.

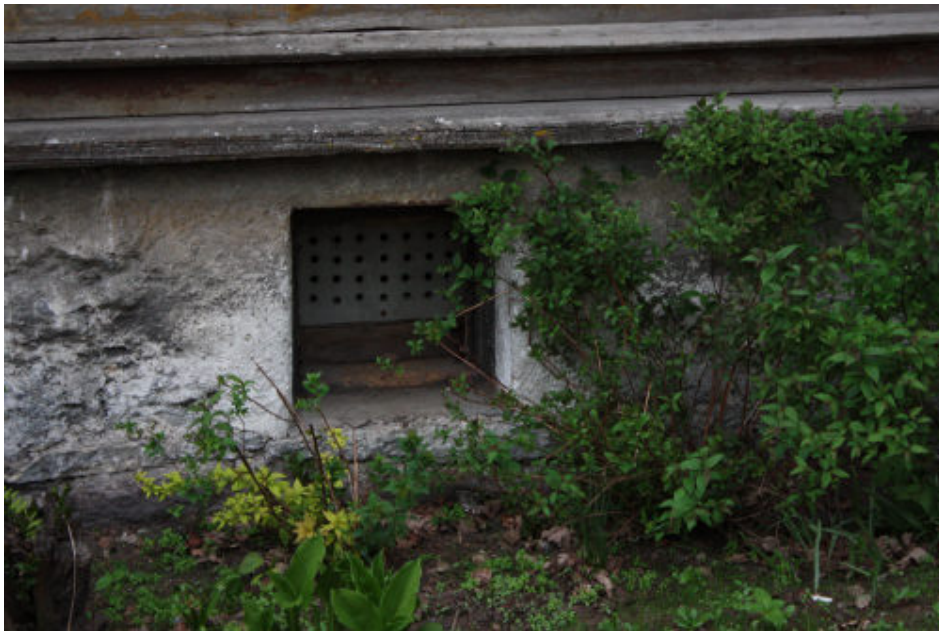
Halvas seisus puitaknad on osaliselt kaetud traatvõrgu või plekiga (joonis 24).

Joonis XXIV – Halvas seisus keldriaken

Algsed säilinud puitaknad restaureerida. Pehkinud raamidega aknad asendada olemasolevate akendega identsete uute puitakende vastu. Viimasel juhul tuleb vanad nurgikud, haagid, sulgurid ja sulused puhastada ja paigaldada uutele akendele.

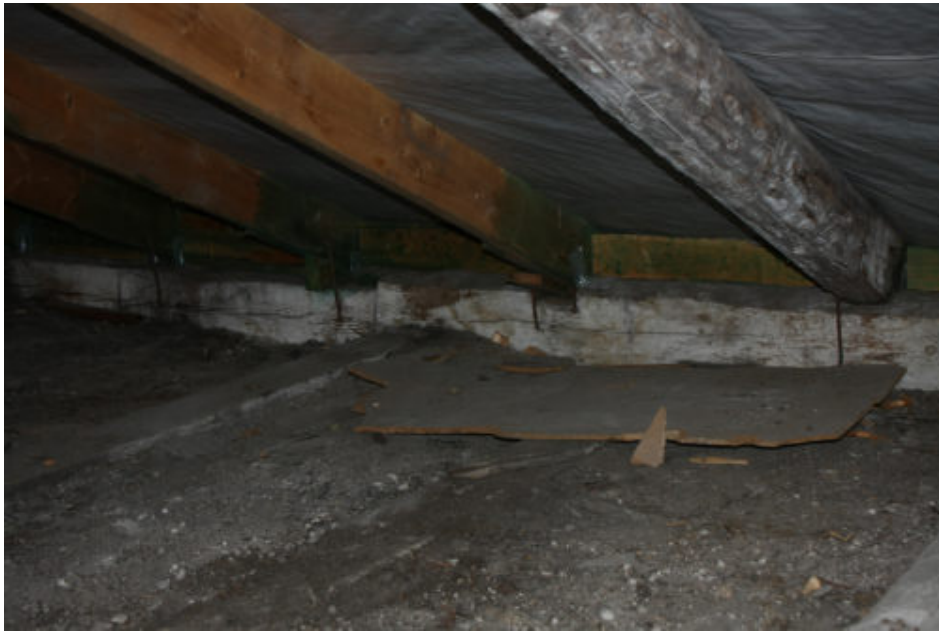
Olemasolevad ümarpuidust sarikad on hästi säilinud. Pehkinud sarikad on renoveerimise käigus asendatud puidukaitsevahendiga töödeldud 50 x 200 mm puitprussidega. Sarikad on müürilati külge tapitud ja kinnitatud ehituskobadega. (joonis 31). Säilinud on algsed profileeritud sarikaotsad (joonis 32). Pehkinud sarikad on renoveerimise käigus tehtud algsetega sarnase kujuga. Paigaldatud on katuse aluskattele ja punakas profiilplekk (joonis 22). Räästalauad on keskmises seisus, renoveerimisel jäetud puutumata (joonis 32).

Joonis XXXI – Sarikate kinnitused müüriatile

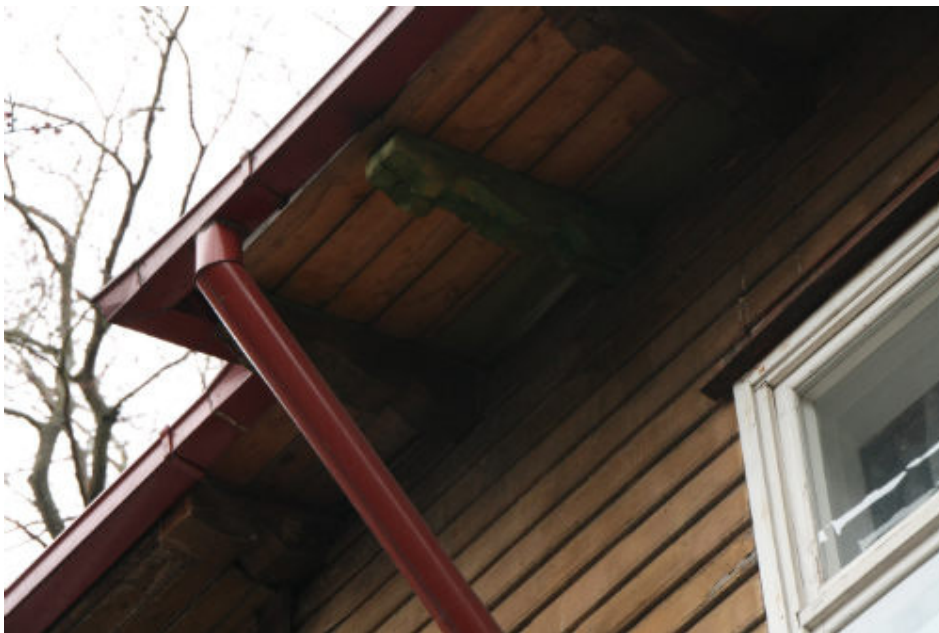
Joonis XXXII – Sarikaotsad ja räätstalaud

Võimalusel eemaldada ajastule sobimatu profiilplekk ja paigaldada tsingitud valtsplekist kate. Valtsplekki võib värvida kaks aastat peale paigaldamist. Profileeritud sarikaotsad viimistleda fassaaditööde käigus. Pehkinud räästalauad vahetada ja asendada identsetega. Räästalauad viimistleda fassaaditööde käigus.

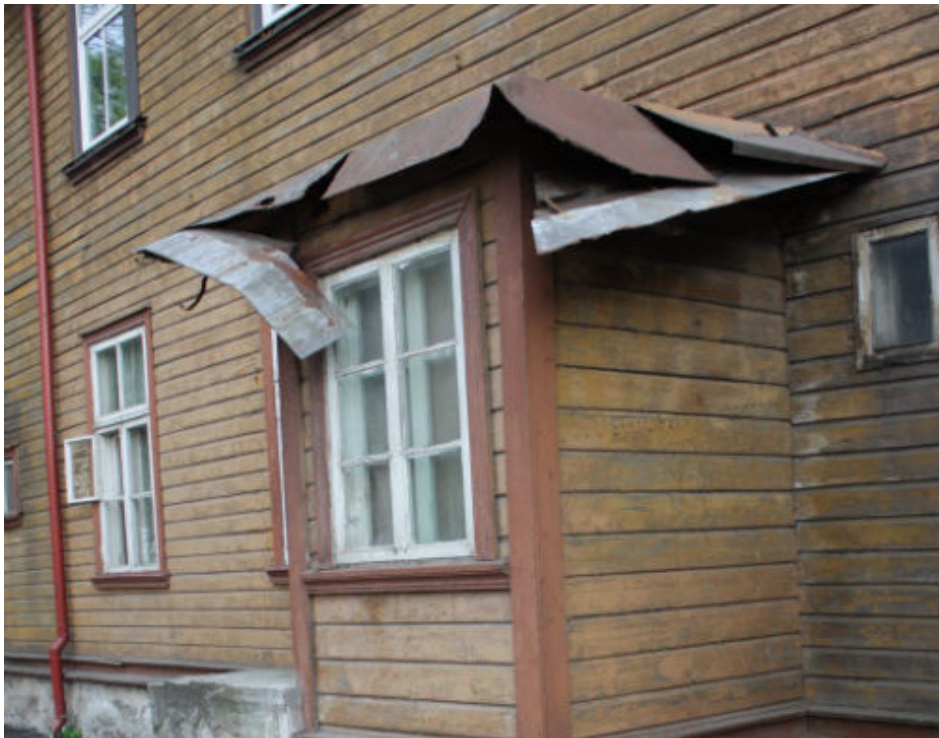
Joonis XXXIV – Kehvas seisus väljaehituse katus
