OJASOO MÕISA PEAHOONE

Ojasoo mõis, Kõue vald, Harjumaa

2009/2010. õ-a. Arhitektuuri konserveerimise ja restaureerimise täiendkoolituskursuse
lõputöö

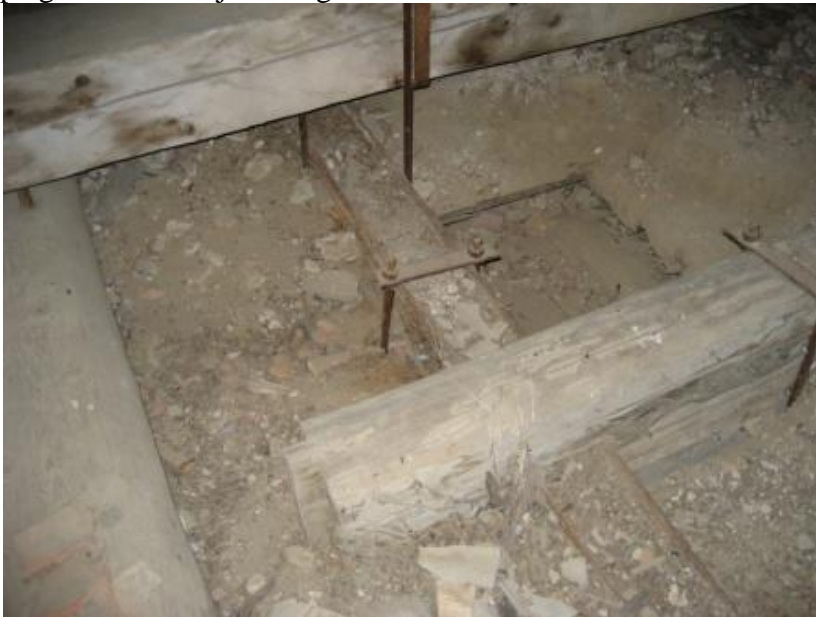
(joonis 3)

Hoonel on poolkelpkatus. Katuse puidust kandekonstruktsioon on lahendatud mitmetasandiliste pennidega ja toolvärgiga. Kandekonstruktsioon on üldiselt hästi säilinud. Korstende ümbruses ja läbijooksude kohtades on üksikud sarikad kahjustunud. Katusekatteks on eterniit, mille all ühelt pool on säilinud kahekordne kimm. Eterniit on kohati katkine ja vajaks kiiret asendamist. Üks katusealuuk on olemas ja teine ava kaetud ajutiselt plekiga. Katusel puuduvad vihmaveerennid. Korstnaotste seisukord on rahuldav aga puuduvad korstnaplekid. Kaks korstent vajab osalist remonti. Üks korsten on hetkel vaja alates pööningust uuesti üles laduda. Mõlema suure saali kohal on katus läbi vajunud korduvalt(eeldatavasti juba 19.saj.,kuid ka 70-datel on seda lisatoestatud)(joonis 3,4). Põhjuseks arvatavasti vahelae talade liiga pikk sille. Kuid võimalik,et ka seinä ülemised palgid on veekahjustustega.

Hoone konstruktsioonid valdavalt säilitatakse. Katusekonstruktsiooni kahjustused on tekkinud katuse läbijooksudest ja korstende lammutusest. Katuse konstruktsioonidel teha vajalikes kohtades puiduplommimised. Eterniitkate demonteerida ja paigaldada kas savikivi või tsinkplekk katus. Kuna hoonel on olnud algul laastukatus(hetkel ka olemas eterniitkatte all), mis hiljem on asendatud kivitukusega siis võiks mõelda ka laastukatuse kasutusele. Kindlasti peab säilitama katusekalde ja kuju. Tuleks välja ehitada vihmaveesüsteem. Hoone ol.olevad korstnad säilitada, lagunened ja lammutatud korstnad tuleb uuesti üles laduda. Teha vajalikud krohviparandused lubikrohviga ja värvida lubivärviga. Korstnaotstele paigaldada korstnaplekid.

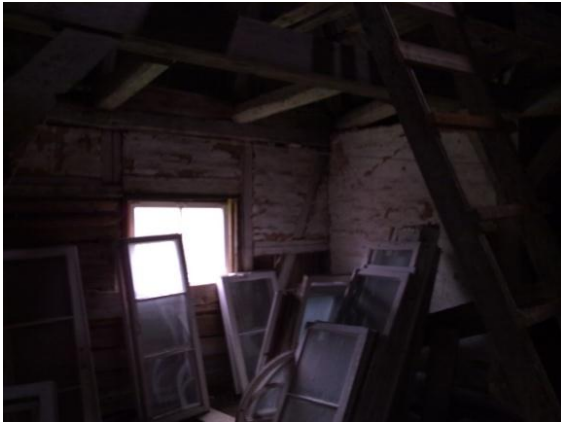
(joonis 5)

Hoone välisseinad on rõhtpalkidest, ülemise korruse katusealune teenijate tuba on kunagi keraamilisest tellisest seintega olnud, mis hiljem on lammutatud(joonis 5).

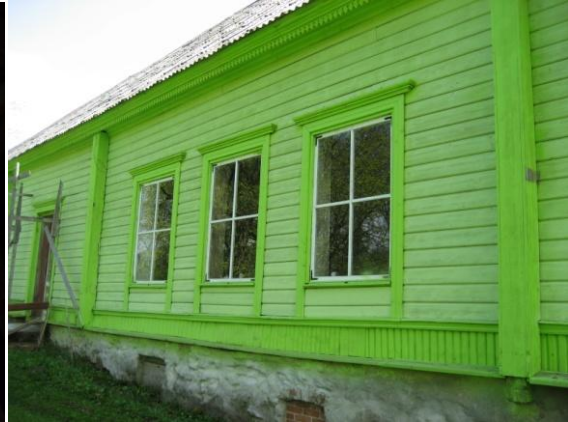
(joonis 6)

Välisseinad on kaetud horisontaalse voodrilauaga, alumine osa püstlaudisega(joonis 6). Hetkel on värvitud kruntvärviga helerohest tooni. Fassaad on soojustatud 50 mm samblaga, mis on hästi säilinud nendes kohtades, kus ei ole veekahjustusi. Kogu hoonel on ilus puitkarniis. Karniis on kohati pehkinud kuid üleüldiselt hästi säilinud. Hoonel maakivist sokkel, mis on ülekrohvitud ja mille olukord on hea. Hoone ülemine palgirida on kohati mädanenud ja läbi vajunud.(joonis 7)

Välisseintel nähtavad kahjustused(mädanenud fassaadilaud ja karniisiosad) on tekkinud katuseräästa läbijooksudest ja vihmaveerennide puudumise tõttu. Osaliselt tuleks fassaadilaud vahetada. Kogu fassaad tuleks puhastada ja üle värvida. Fassaadilaua vahetusel tuleks erilist tähelepanu pöörata sambla soojustusele, et see võimalikult vähe kahjustada saaks.

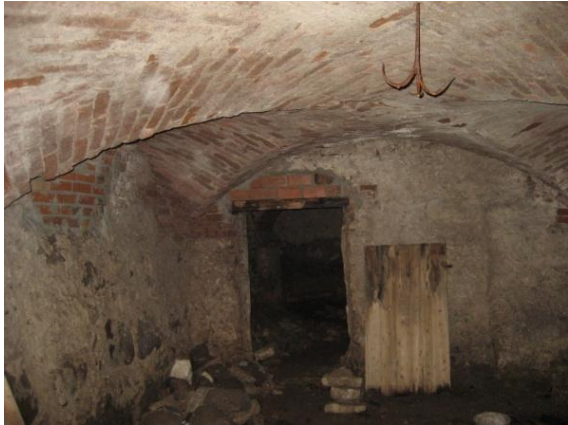
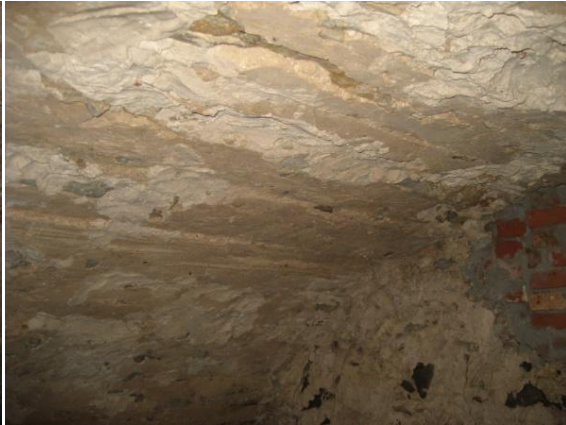
Hoone on osalise keldriga, mis koosneb kahest keraamilisest tellisest võlvidega ruumist ja kahest korhvitud paekivi võlvidega ruumist(joonis 8 ja 9).

Keldriseinad ja võlvitud laed puhastada ja vuukida lubimördiga, krohvitud osades krohvida lubikrohviga. Rajada ker.telistest põrandad koos dreniva aluskihiga. Nii sisemine kui välimine keldritrepp taastada(paigaldada paekivist astmed).

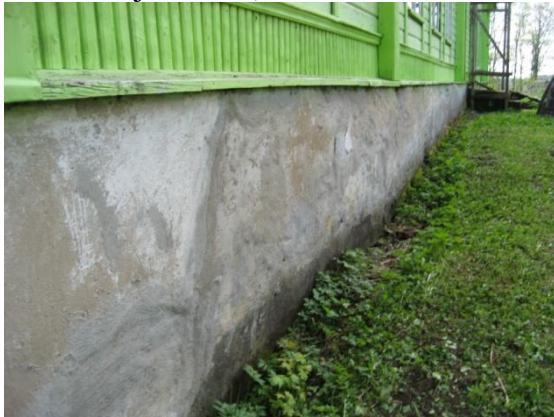
(Joonis 10)

Vundament on maakividest ja väljast osaliselt krohvitud. Osaliselt on parandatud silkaattellistega, osaliselt punaste tellistega, osaliselt päekividega. Hoone vundamendi tehnilist seisundit võib pidada heaks. Hetkel puuduvad soklis praod. Enamus soklist on krohvitud(joonis 10).

Vundamendil olevad kahjustused on tekkinud niiskusest. Teostada tuleks vertikaalplaneerimine ja rajada sillutisriba hoone ümber kaldega hoonest eemale. Hoonetele tuleks rajada dreenaaz. Parandada kahjustunud vundamendi osad kasutades maakive. Treppide konstruktsioon kontrollida.

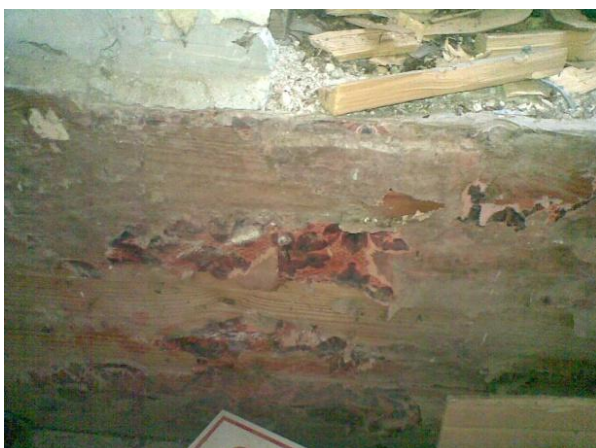
(joonis 11)

Siseseinad on põhiliselt rõhtpalkidest ja osaliselt keraamilistest tellistest ning kaetud savi – ja lubikrohviga(joonis 12). Krohvi olukord halb, on palju läbijooksukohtasid, seinte alumised ja ülemised ääred on krohvist praktiliselt puhtad. Minimaalselt on säilinud stukk-karniis ja puitkarniis. Kahes ruumis on jälgi ka tapeedist, mis on täies ulatuses hävinenud.(joonis 11)

Seinte krohvikahjustused on tingitud lammutustest ja niiskusest(hoone on seisnud kütmata). Seintelt eemaldada lahtine krohv. Olemasolevat savi-lubikrohvi tuleb maksimaalselt säilitada. Krohvitud seinad lubikrohviga ja värvida lubivärviga. Krohvimisel kasutada sama koostisega segu, mis on säilinud algsel krohvil. Olemasolevad karniisid restaureerida ja puuduvad puit ja stukkarniisid taastada vastavalt olemasolevatele kogu ulatuses. Pottahjud ehitada vastavalt algsetele ahjudele.

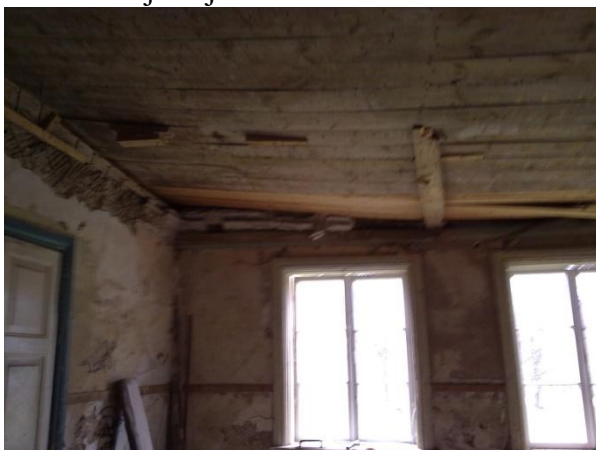
(joonis 13)

Esimese ja teise korruse vahelagi puittaladel. Vahelagi on 100x300 prussidest, millele on soojustuseks paigaldatud savi, laastud ja liiv. Suuremate ruumide laed on ca 30 cm sisse vajunud(joonis 13) välis seina äärest, eeldatavasti sellepärast, et sinna toetub katuse toolvärk ja ka sellepärast, et välimine toepalk on veekahjustuse tõttu mädanenud. Väiksemates ruumides on veekahju minimaalsem, osaliselt on vahelae talade otsad mädanenud. Teise korruse teenijate tuba on tervenisti hävinenud.

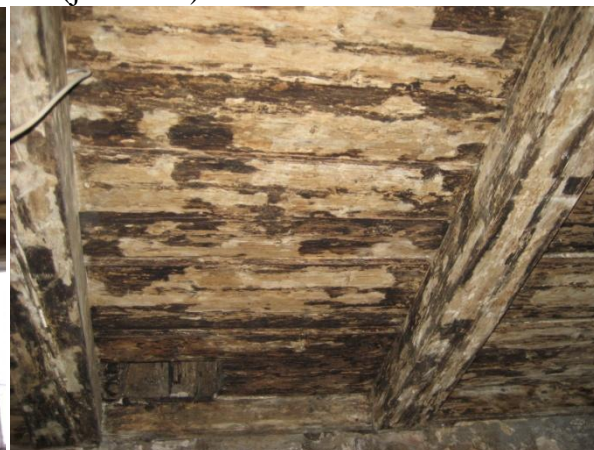
(joonis 14)

Pesuruumi ja ahjuesiste ruumide laed on tahmunud(joonis 14) kuid hästi säilinud.

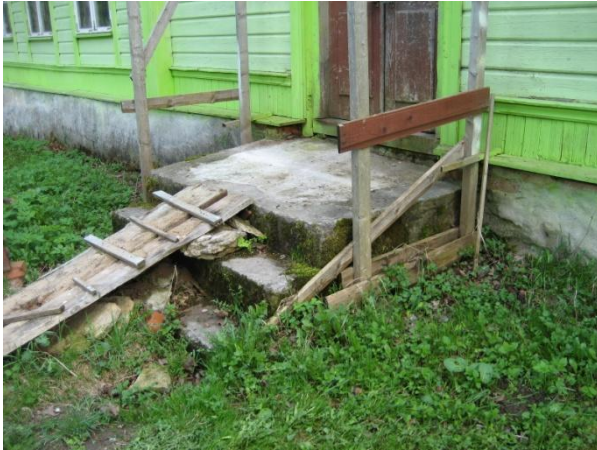
(joonis 15)

Hoones sisetreppidest ega käsipuudest ei ole säilinud ühtegi. Katusealusele viiv trepp on hetkel ajutine prusstrepp, samasugune nagu keldrisse viiv trepp. Hoone paraadtrep(ijoonis 16) kandekonstruktsioon on olemas, küljed on taastatud maakividest ja astmed on hetkel valatud betoonist. Väline kedritrepp on hetkel betoonastmetega ja küljed maakividest. Teise sisseäsu esine trepp on hävinenud ja 70-datel on valatud betoontrepp(joonis 15).

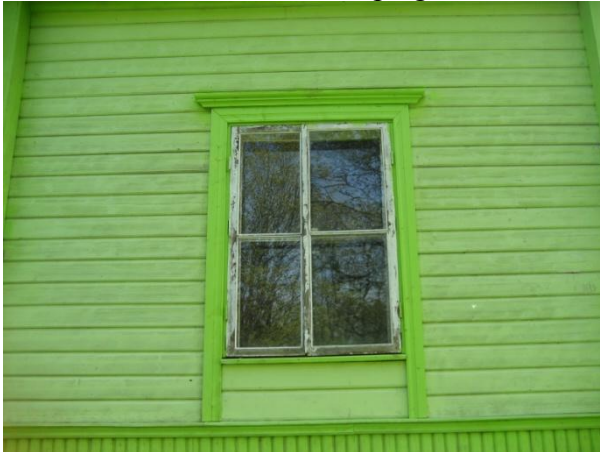
(joonis 17)

Hoone algseid aknaid ei ole säilinud kuna hoone seisis tühjana. Akna avasid on eri aegadel suuremaks tehtud. Hetkel on paigaldatud hoonele vanad paunküla mõisa aknad(joonis 17).

Säilitada hoone algsed sissepääsud. Restaureerida ja säilitada võimalikult palju 19.sajandist pärit uksi. Enamus aknalenge on säilinud. Aknad valmistada võimalikult originaalilähedased. Kasutada tihedakasvulist vaigust männipuitu. Klaasid paigaldada kittimisega. Aknad viimistleda linaõlivärviga. Olemasolevad ukсед puhastada värvist ja restaureerida. Puuduvad ukсед valmistada originaalide täpsete koopiatena. Siseuste lukud hankida vanakraami hulgast.

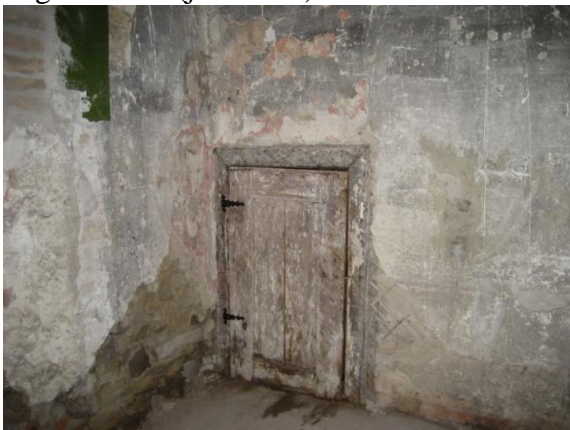
(joonis 18)

Ukselengid piirdelaudadega on osaliselt säilinud algsetes asukohtades. Peauksed on lihtsa välimusega ja arvatavasti nõukogude ajast. Üldiselt on uksi säilinud vähe. Keldri uks(joonis 18) on säilinud ja üks köögiuks. Ülejäänud uksed on paigaldatud võimalikult sarnased originaalidele(joonis 19).

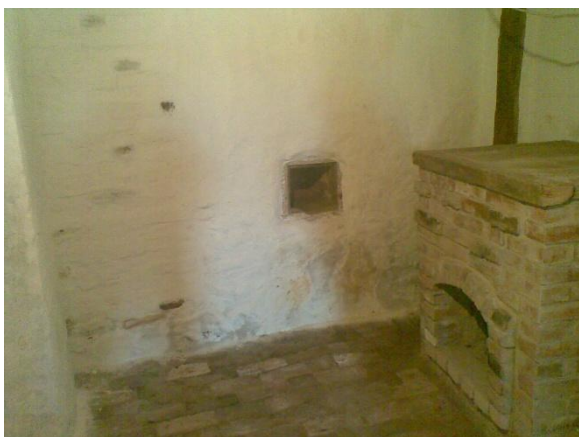
(joonis 20)

Ahjusid ei ole säilinud ühtegi. Samadele ahju kohtadele on ehitatud 4 uut ahju-kaminat(joonis 21), kuid need on hetkel veel katmata pottidega. Kööki on ehitatud uus kivist ahi(joonis 20). Algselt on olnud 9 kaminat-ahju kogu hoones.
