Niidy Maalinn

KORTERELAMU WISMARI TN 33, TALLINN

2009/2010. õ-a. Arhitektuuri konserveerimise ja restaureerimise täiendkoolituskursuse
lõputöö

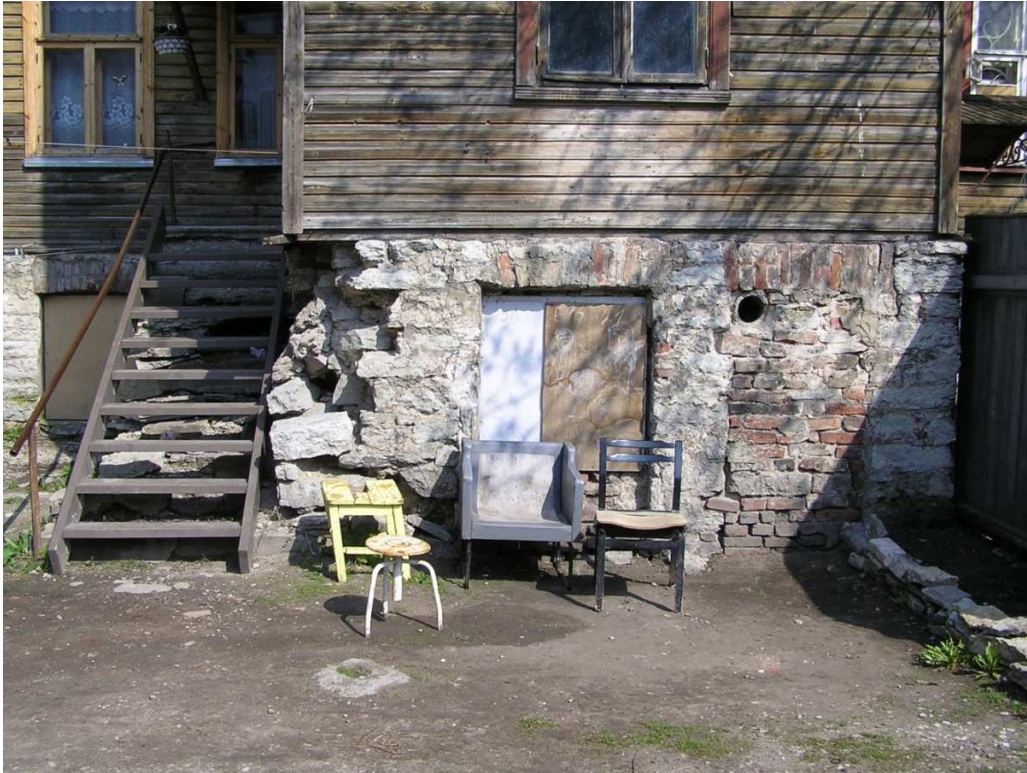
Sokliosas on lokaalseid kahjustusi hoovipoolse trepikoja sissepääsu juures, mis ei kujuta ohtu hoonele kui tervikule. Trepikoja säilitamisel tuleb enne muude ehitustööde alustamist parandada antud koht soklis (FOTO 19). Selleks lammutada avariiohtlik trepp, palksein toestada ja taastada lagunenenud müüritis. Soovitav on trepikoja keldri hoovipoolsed aknaavad kinni müürida.

FOTO 19: Hoovipoolne trepikoda – kahjustunud sokliosa ja trepp.

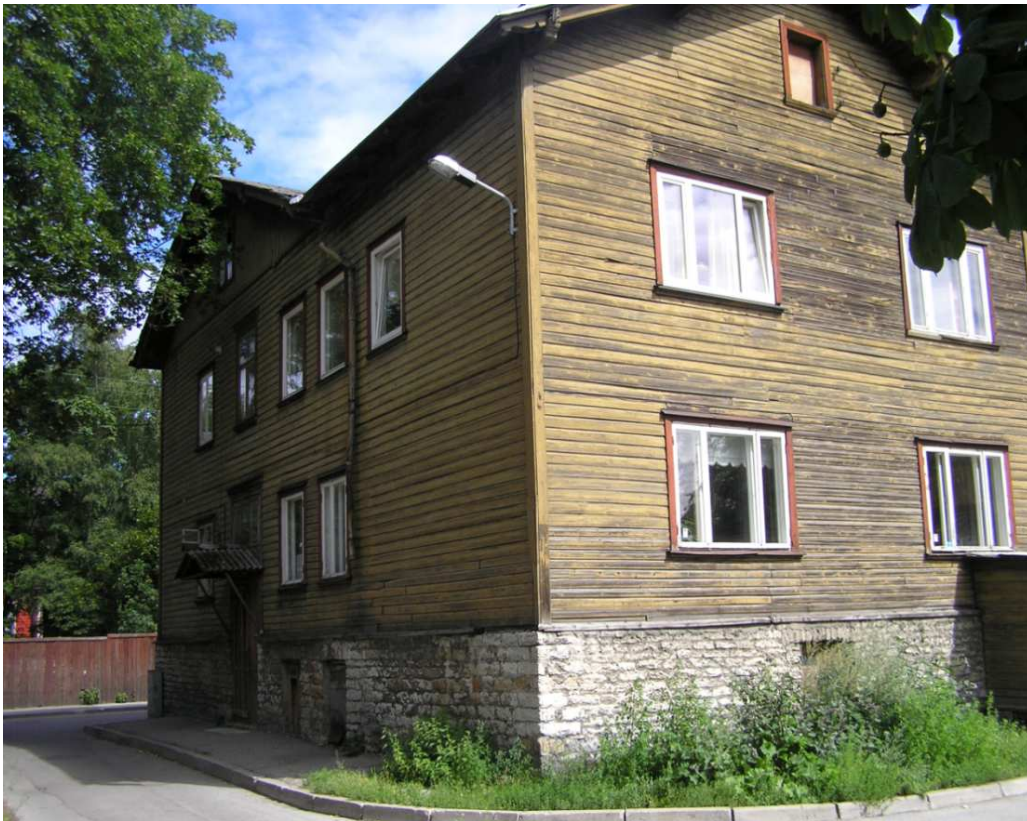
Hoone perimeetril puudub pandus, sadevett ei juhita vundamendi seinast eemale. Hoone sissepääsude esised on lagunened. Võimalusel tõsta ukseesise kõrgust paari astme võrra. Keldri akandel puuduvad veeplekid. Pinnases oleval keldriseinal puudub välispinnal hüdroisolatsioon. Sadeveed tungivad keldri seinu ning selle külmumise ja sulamise tsüklid mõjuvad lagundavalt. Vajalik oleks ehitada uued vihmavee äravoolu süsteemid vastavalt esialgsele nn originaalsele (FOTO 20). Tagada tuleb vihmavete juhtimine keldriseintest eemale andes pinnasele õiged kalded ning rajades uue kaldega panduse. Juhul kui keldreid plaanitakse kasutada elamispinnana, tuleb katta keldriseinte välispind hüdroisolatsiooniga.

FOTO 20: Hoonel puuduvad vihmaveerennid ja äravoolutorud tugevalt kahjustunud. Sadeveed jooksevad otse seinale ja vundamendile.

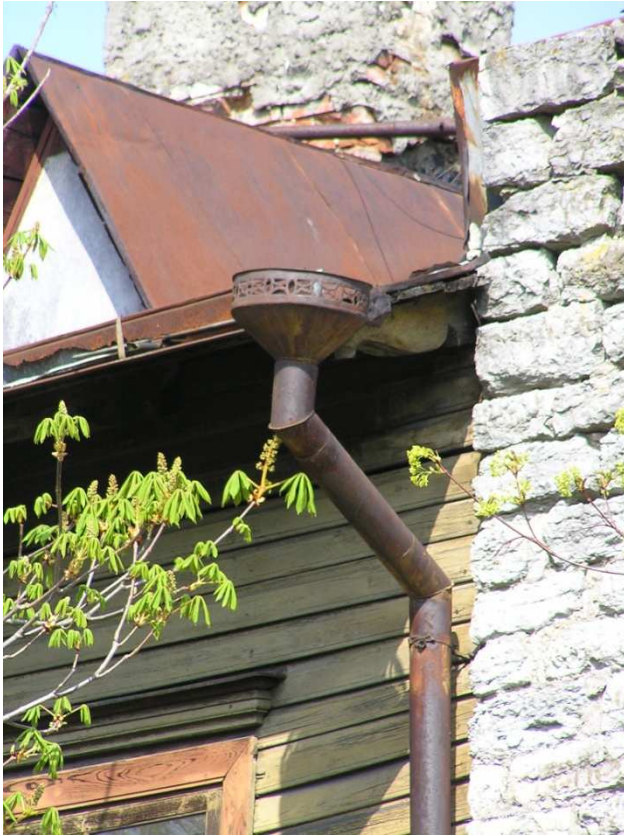
Vihmaveesüsteem on puudulik ning ebapiisav ning vajavad uuendamist. Hoonel leidub algseid vihmaveesüsteemi osi – uus süsteemi lahendus peaks arvestama esialgset nn originaali (FOTO 21). Lisaks vihmaveesüsteemile tuleks paigaldada kõik nõuetekohased katusetarvikud – katuse luuk ja –redel, lumetõke, jms.

FOTO 21: vihmavee äravoolusüsteemi arvatav originaaldetail

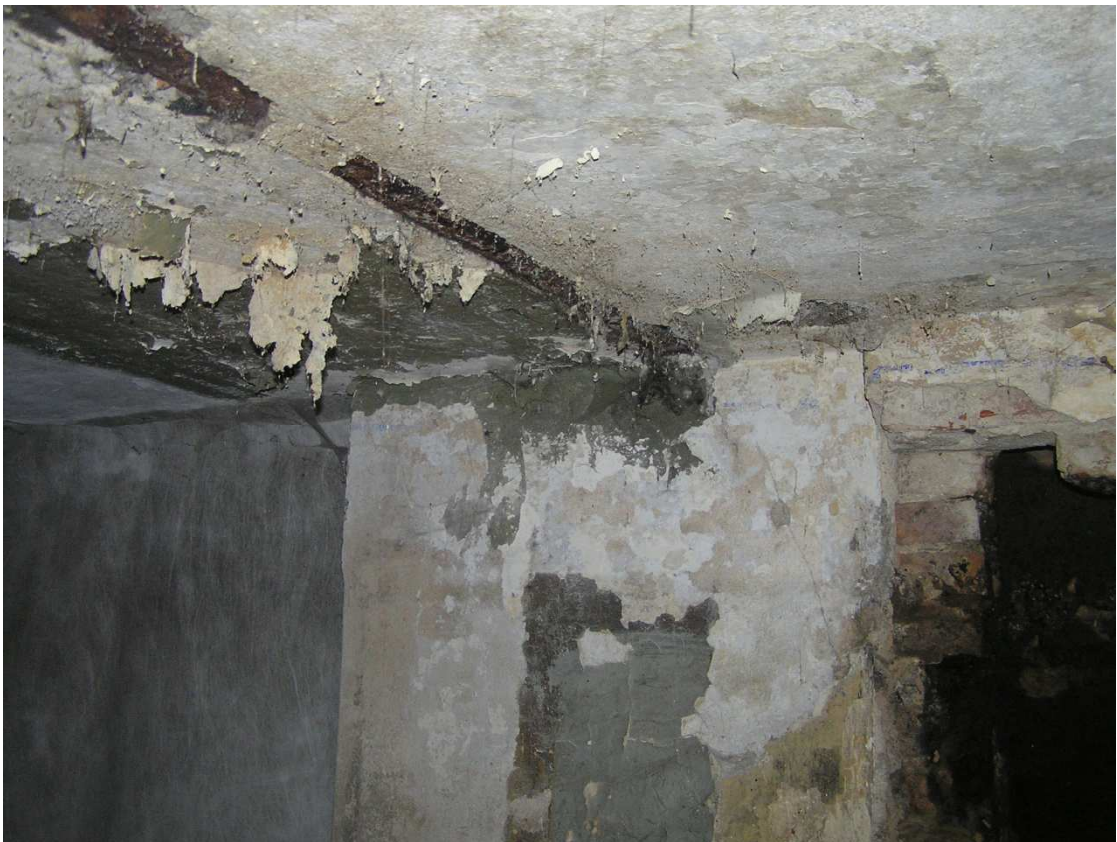
Keldri laegi on terastaladel betoonlagi. Ebapiisava betoonist kaitsekihi tõttu on terastalad korrodeerunud (FOTO 22). Korrodeerunud terastalad tuleb puhastada ja katta kaitsevõõbaga.

FOTO 22: Keldrilae terastalad on korrudeerunud ja vajavad puhastamist.

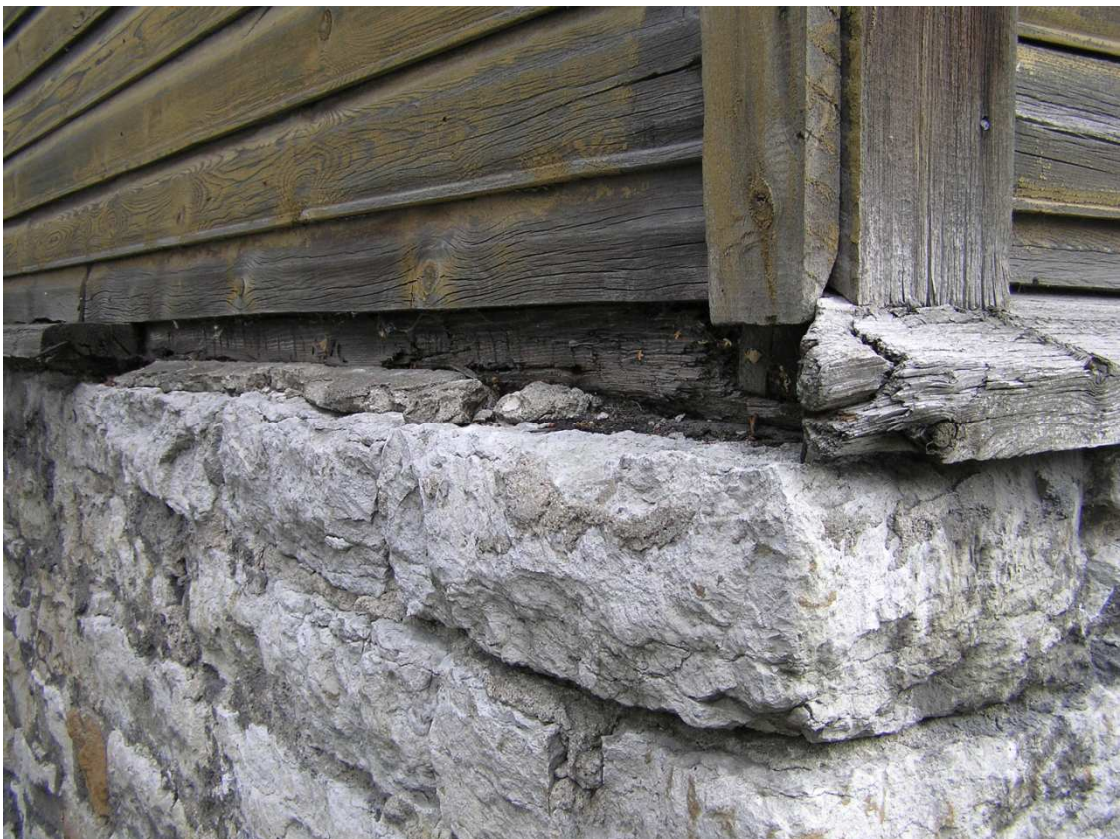
Hoone välisvooder on alumises ja ülemises servas vähesel määral kahjustunud (FOTO 24). Välisvoodri kahjustunud osad tuleks renoveerimise käigus vahetada. Ehitustööde käigus avada vooder alumiste rõhtpalkide kohalt, et täpsustada niiskuskahjustuste ulatust. Vajadusel vahetada või proteesida mädanenud palgiosad. Niiskuskahjustusi on põhjustanud ebapiisav hüdroisolatsioon ja lagunened vihmaveetorudest konstruktsioonidesse tunginud sadevesi.

FOTO 24: Maja alumised rõhtpaldid on niiskusest kahjustunud. Veelaud puudulik. Voodrilaud kinnitatud ilma tuulutavahet jätmata.

Hoone laudvoodril ei ole tuulutavahet ning kuna on ka probleem hoone soojapidavusega, tuleks laudvooder eemaldada, paigaldada tuuletõke ning paigaldada tagasi laudvooder, tagades voodri piisava tuuldavuse ning sokkel katta veelauaga. Oluline on lahendada kõik voodrit puudutavad sõlmed õigesti (tagada piisav tuulutav, anda soklilauale õig kalle 15°, lõigata alumise voodrilaua alumine äär viltu, jms)

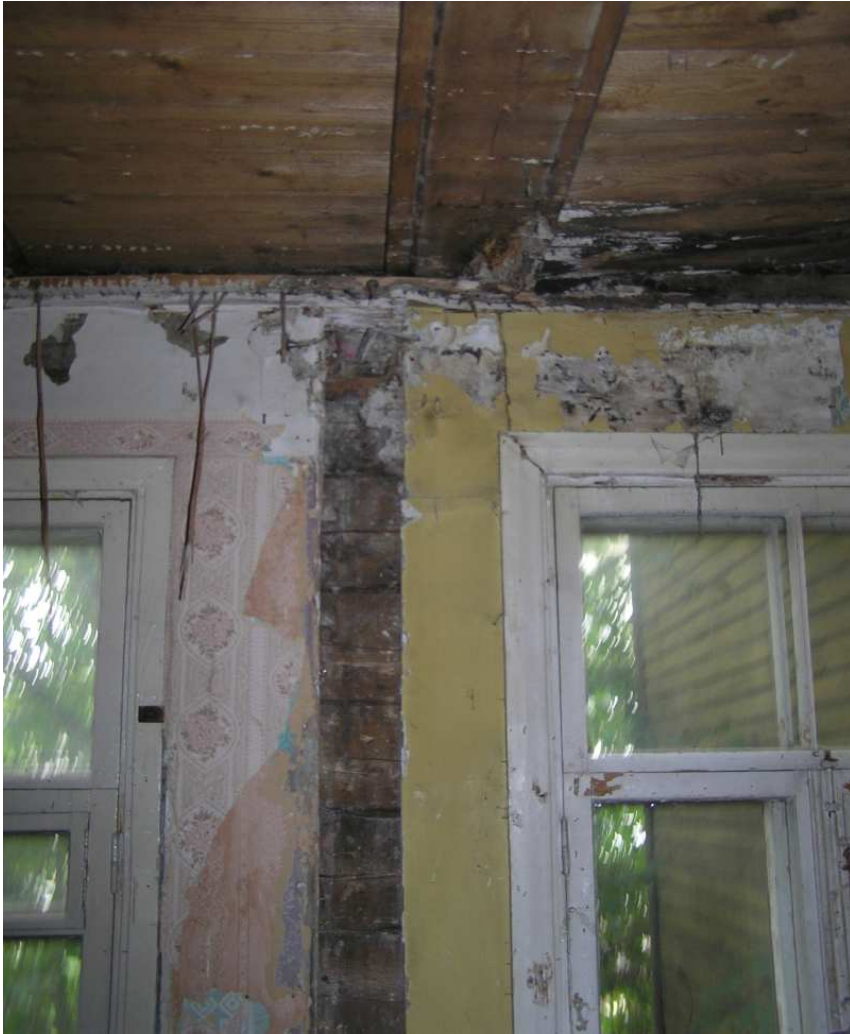
Katuse läbijooksu tõttu on osaliselt kahjustada saanud ka väliseinte ülemised rõhtpalgid (FOTO 25). Kahjustunud palgid vahetada.

FOTO 25: Hoone ülemised rõhtpalgid on osaliselt kahjustatud niiskusest

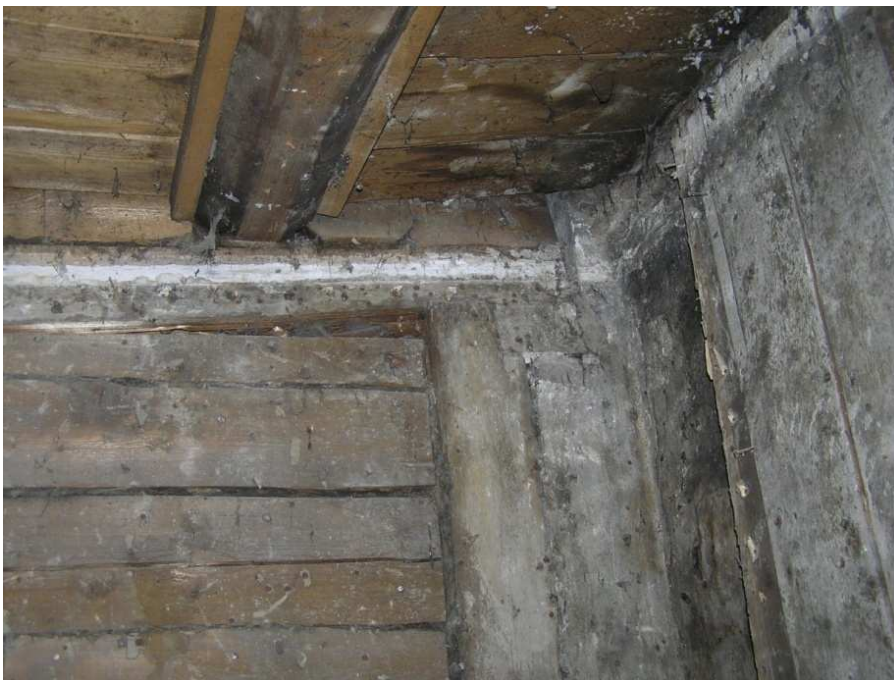
Siseruumide seinu on osaliselt eemaldatud ja nõrgestatud korterite plaaniliste muudatuste käigus (lisa 3.7). Nõrgestatud seinaosad tuleb tugevdada ja sirgestada. Vajadusel asendada kahjustada saanud palgid. (FOTO 26).

FOTO 26: Hoone vaheseinad on ära vajunud, seoses täiendavate avade tegemisega seinad.

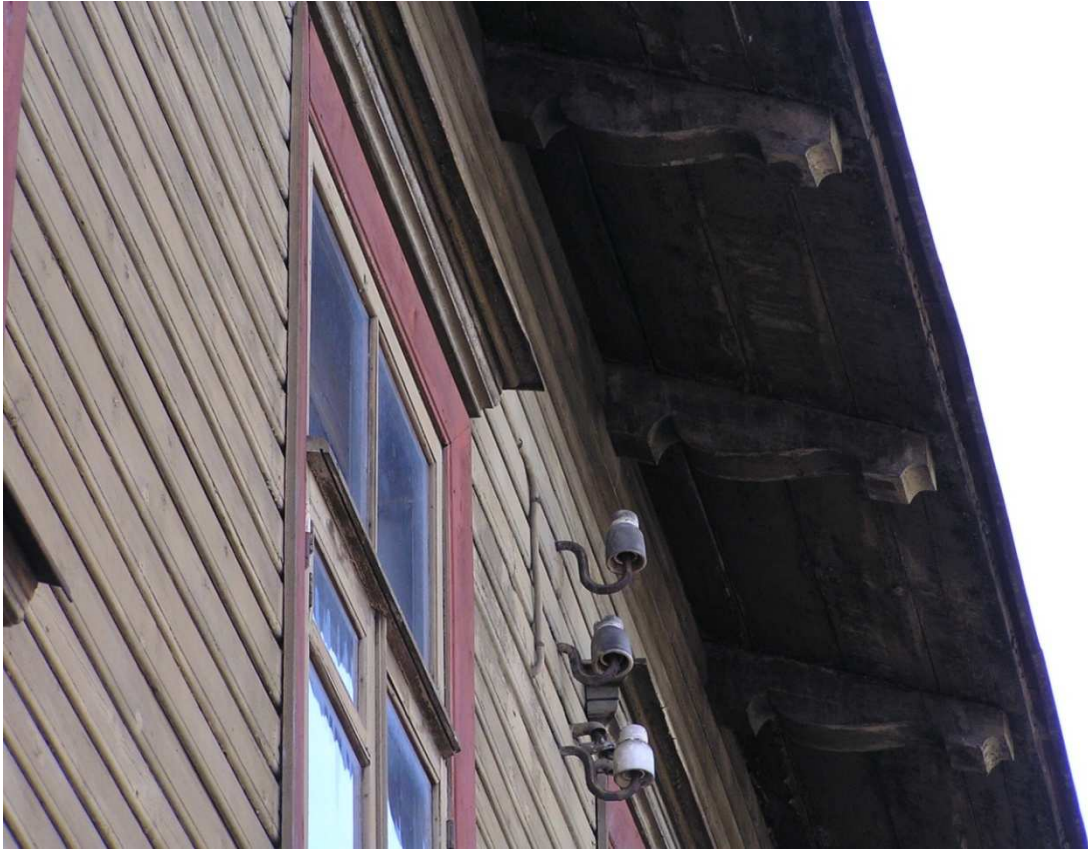
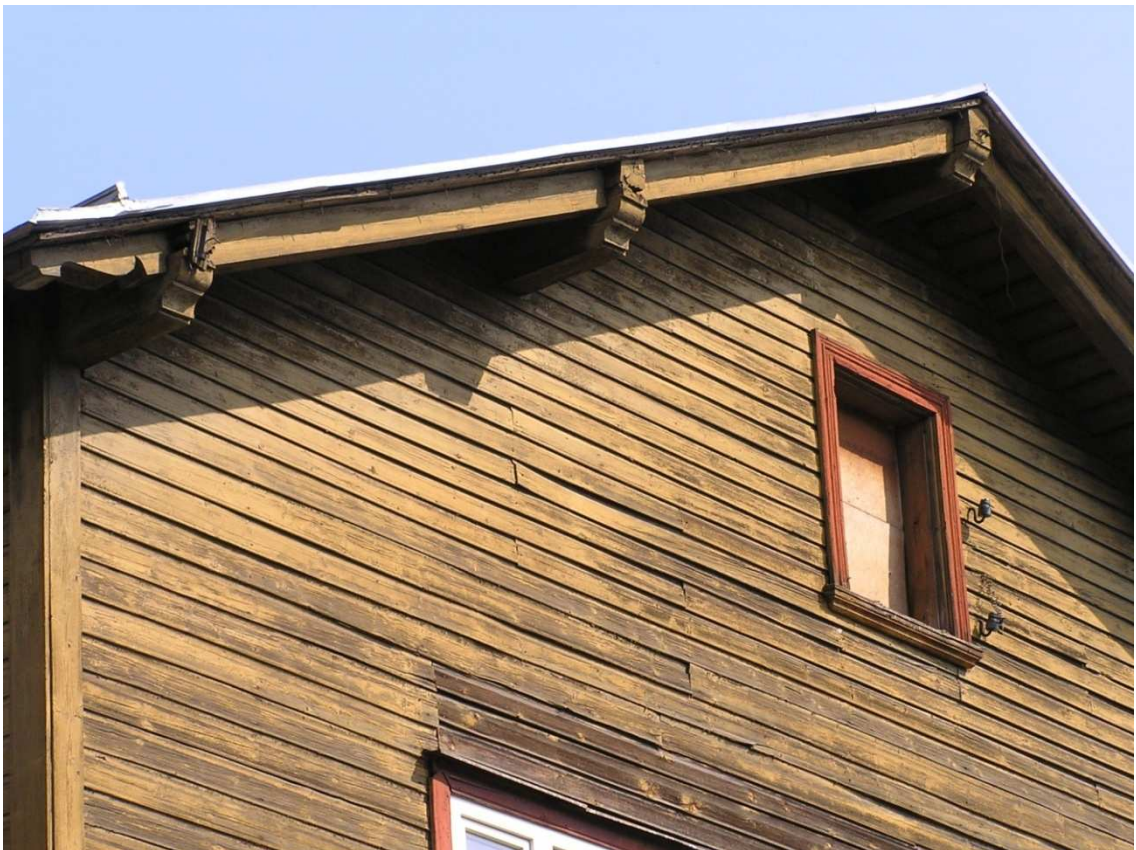
FOTO 27: sarikaotsad fassaadil

FOTO 28: sarikaotsad fassaadil

Räästasõlmes välja tuua olemasolevad sarikaotsad (FOTO 27 ja FOTO 28) ning vajadusel teha uued vastavalt olemasolevatele.

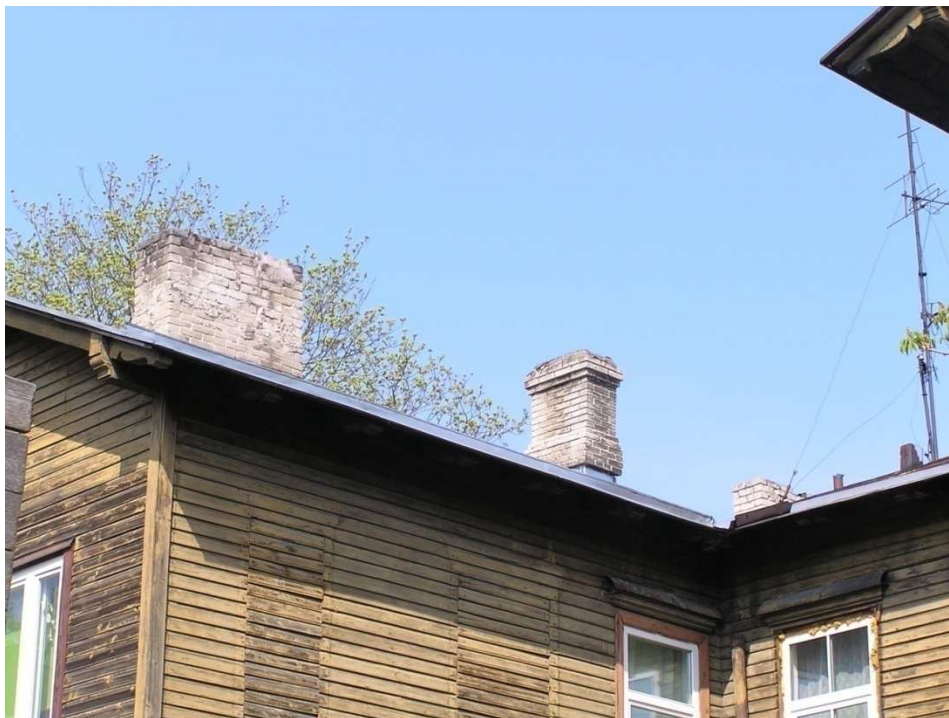
Korstna pitsid on laotud tellistest, kostnapitsi kuju võrdlemisi erinev (FOTO 30) ning pööninguosas on korstnamüüritis osaliselt pigitunud.

Hoone esialgses osas ei ole keldri aknad säilinud - avad on kinni ehitatud (FOTO 30). Uued keldri puitraamsed aknad tuleksid taastada kogu hoone perimeetril arhiivist leiduva vaate järgi (FOTO 4).

FOTO 30: olemasolevad korstnad, juurdeehitatud osa kinniehitatud aknad

Pigitunud korstnamüüritis viitab nende ebapiisavale hermeetilisusele. Korstende remontimiselt kasutada võimalikult ajatruusid materjale. Lagunenud kivid asendada originaalisarnaste kividega, vajadusel mõõdistada pits võimalikult täpselt ning laduda samasugune.

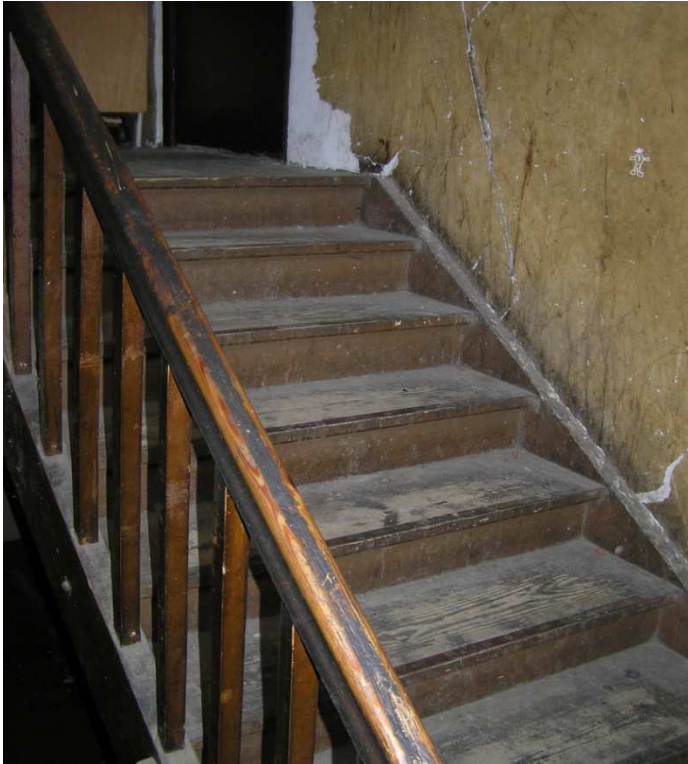
Sisetrepid on rahuldavas seisukorras ja vajavad ainult viimistluse uuendamist (FOTO 31).

FOTO 31: sisetrepp

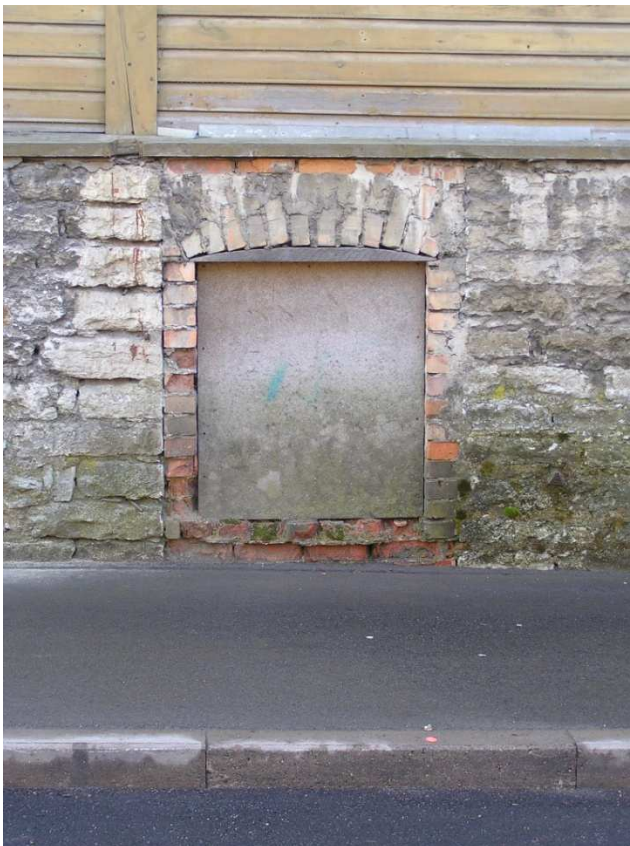
Juurdeehituse tänavapoolne sissepääs keldrisse on ümber laotud aknaks lähtudes teistest olemasolevatest keldriakendest – sama kuju ja suurus (FOTO 32) . Ümberlaotud avaused tuleks ladusa uuesti paekivist.

FOTO 34: juurdeehitatud osa sissepääs keldrisse Wismari tänavalt

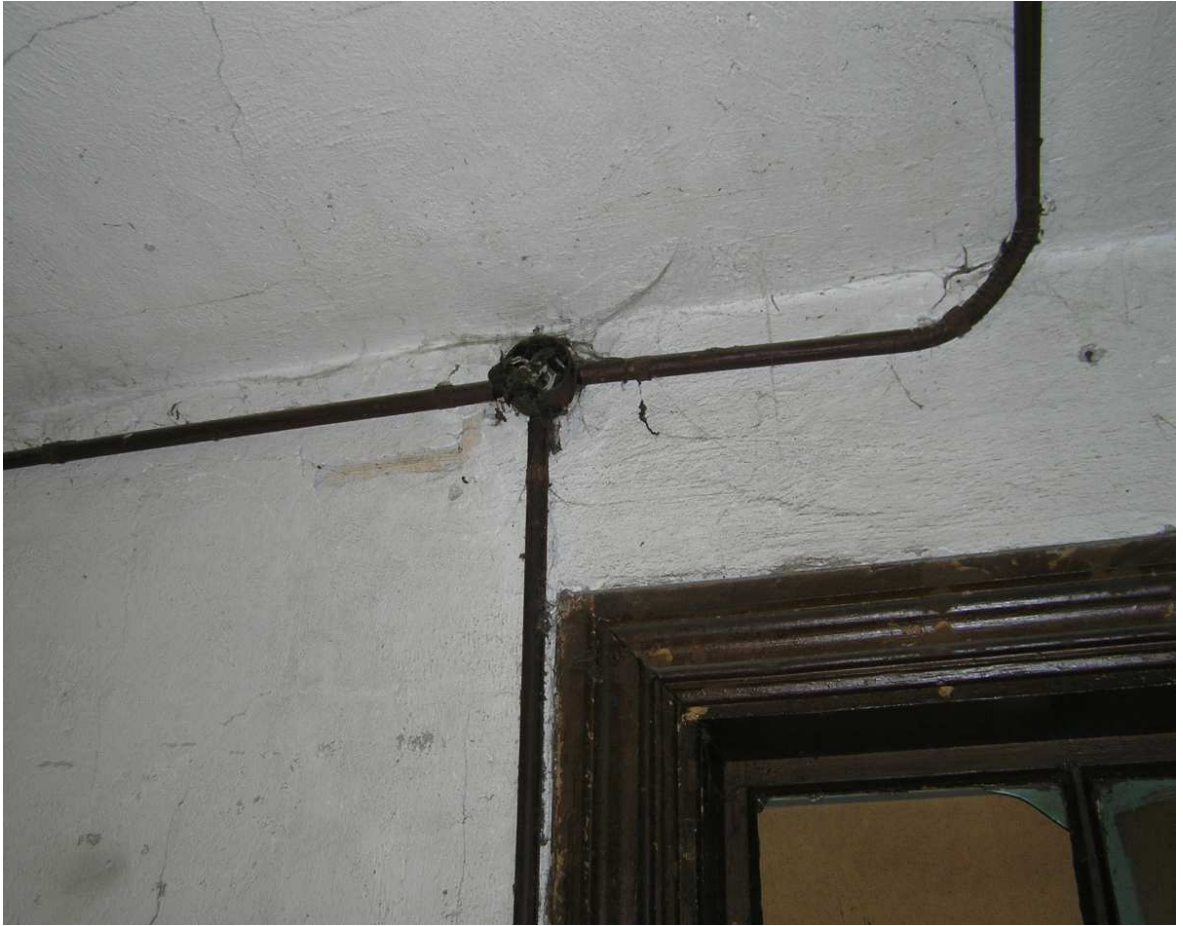
FOTO 35: amortiseerunud elektrisüsteem
