KOHILA MÕISA TALL-TÕLLAKUURI ERITINGIMUSED

Objekti aadress (Posti 5, Kohila alev, Raplamaa)

2009/2010. õ-a. Arhitektuuri konserveerimise ja restaureerimise täiendkoolituskursuse lõputöö

Tall- tõllakuur reg. nr. 15228.

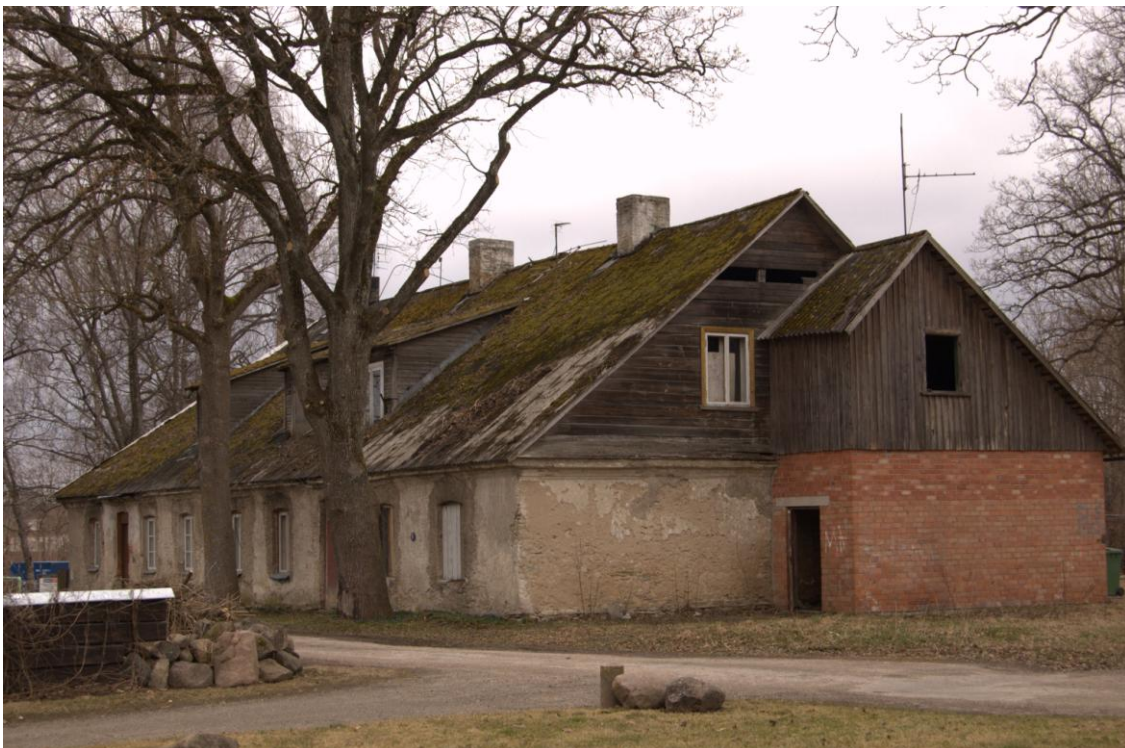
m) Foto Tall-tõllakuuri vaade lõunast 2010a. 1980-te paiku ehitatud punastest kärgtellistest trepikoda, katusekalle viidu muudetud samaks põhikatuse kaldega.

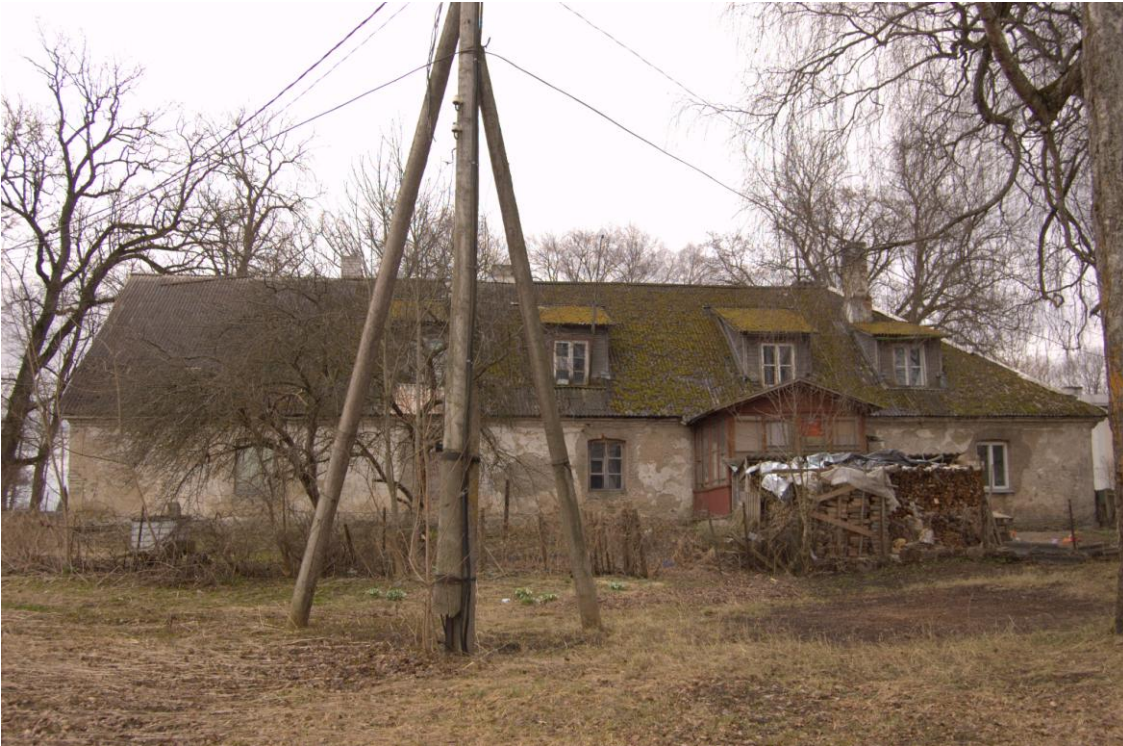
n) Foto Tall-tõllakuuri vaade läänest 2010a. Veranda ehitatud 1925-53a vahel.

Taastada puidust veranda maja küljel. Taastades jälgida täpselt olemasolevat akendejaotust ja paigaldamisviise kasutades ajaloolisi töövõtteid ning materjale (klaasid paigaldada kittimisega).

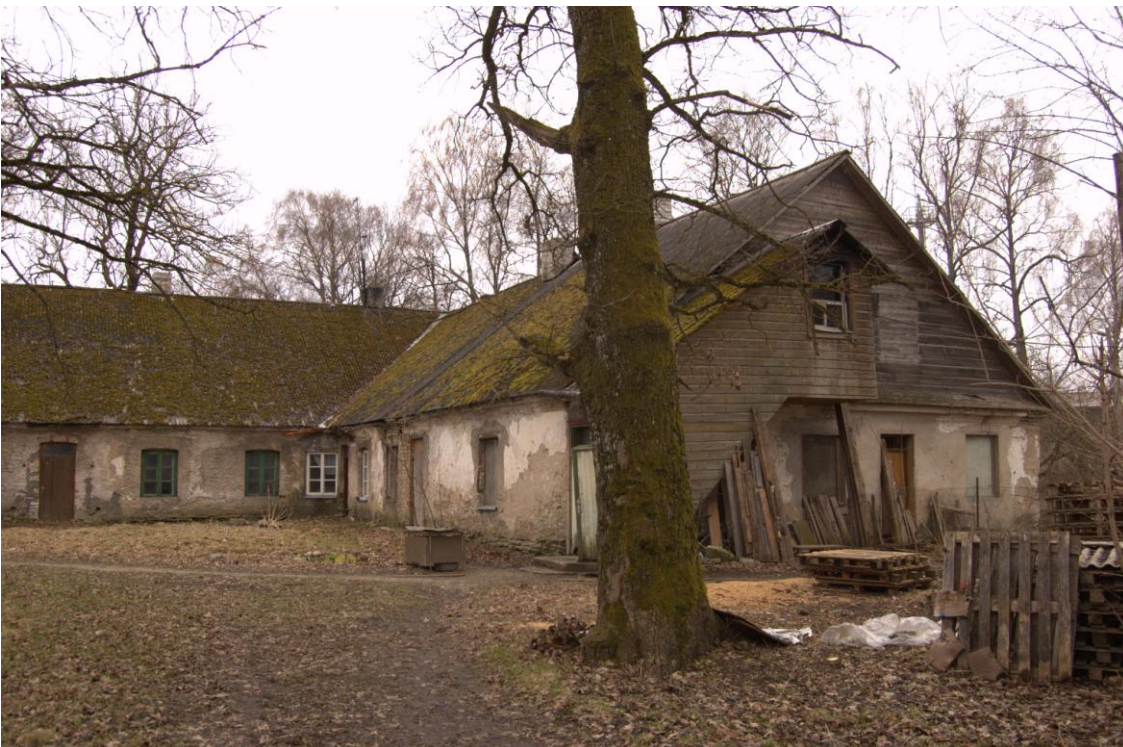
Hoone põhjavaatel kolme akna (vt foto, ruum nr 4, 10,11) nurgikud ja välised hinged dateeritavad 19. saj. II poolde, klaasid vahetatud ja paigaldatud liistuga. Siseaknad hilisemad.

o) Foto Tall-tõllakuuri vaade põhjast 2010a. Ülemine aken toodud mujalt paigaldatud 1990-tel. Alumistel akendel säilinud 20saj.alguse nurgad ja hinged.

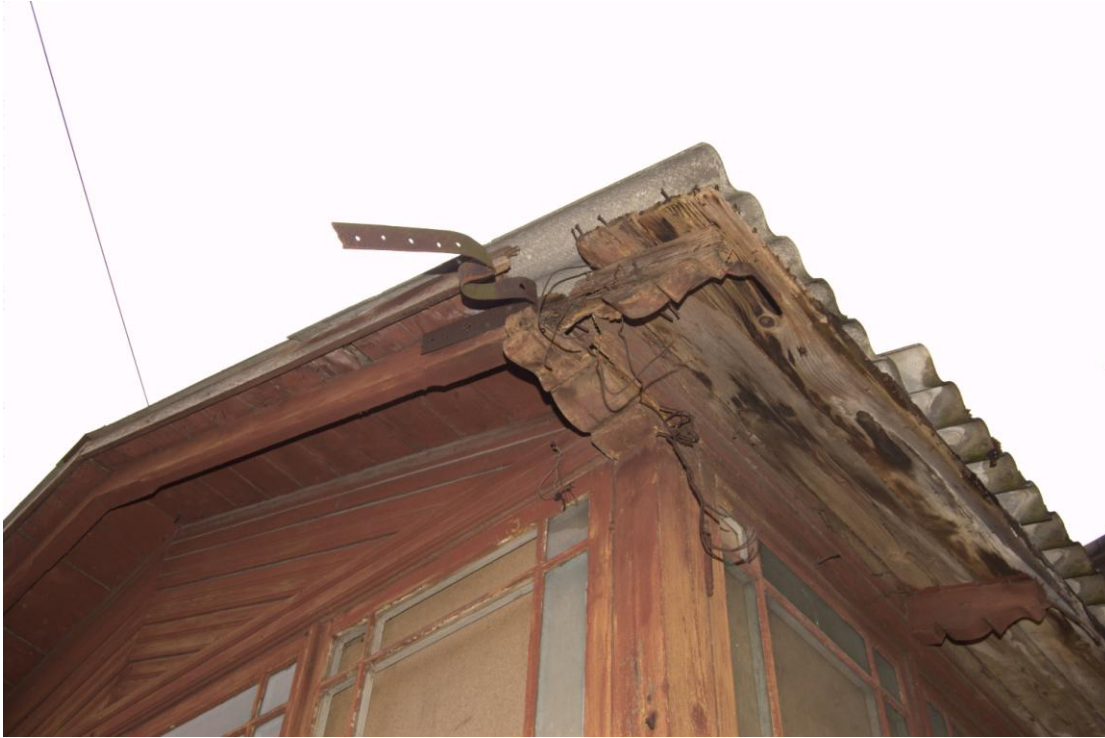
Verandal on säilinud perioodile iseloomuliku jaotusega ja originaalklaasidega aknad (vt Lisamaterjal: foto p)), klaasikinnitus kitiga.

p) **Foto veranda detailid 2010a.** Säilinud aknajaotus, osaliselt originaalklaasid kitiga paigaldatuna, aknahinged, katuse sarikaotsad.

Kasutada ära kõik olemasolevad säilinud puhumise tehnoloogiaga valmistatud klaasid. Veranda sarika otsaprofiilid peavad olema samad või restaureeritud/proteesitud sama kujuga.

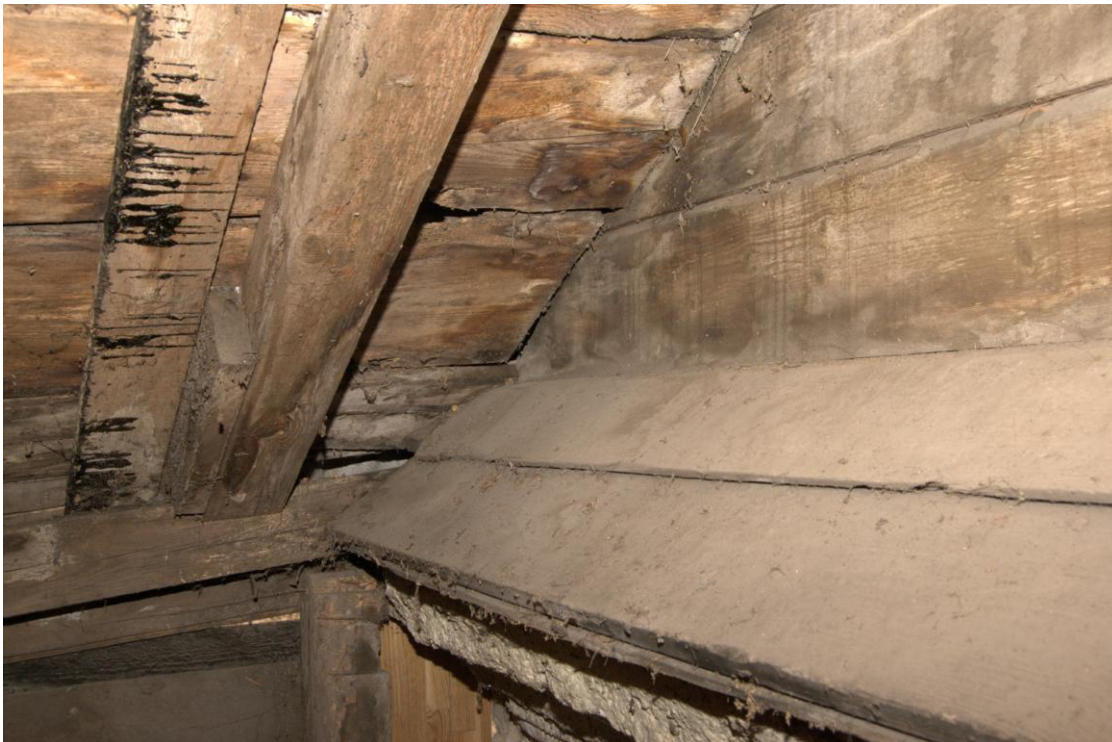
q) **Karniisi veelauad trepikoja sees 2010a.** Vahekarniisi laiad veelauad säilinud trepikojas.

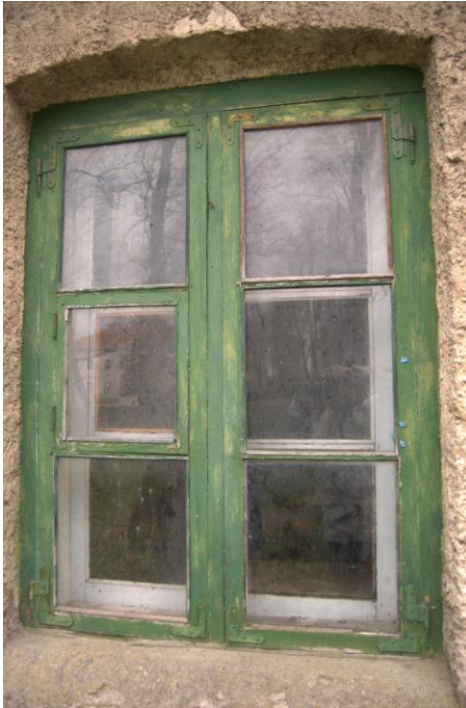
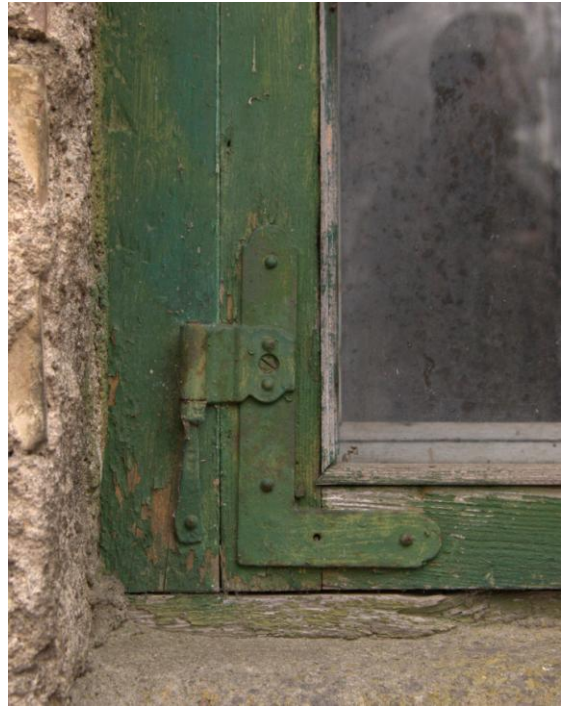
- r) **Foto 2010a originaal aknad** säilinud 20 saj esimesest veerandist. Kuueruudulise jaotusega aknad restaureerida, kasutades säilinud detaile.

Avatäide maja siseküljel olevate akende eeskujul (vt. Fotel rohelised raamid r)) – säilitada olemasolevad, raamid restaureerida vajadusel proteesida. Akendel tagada olemasolevad raamijaotused. Kasutada olemasolevaid või analoogseid aknanurki, hingi, linke.

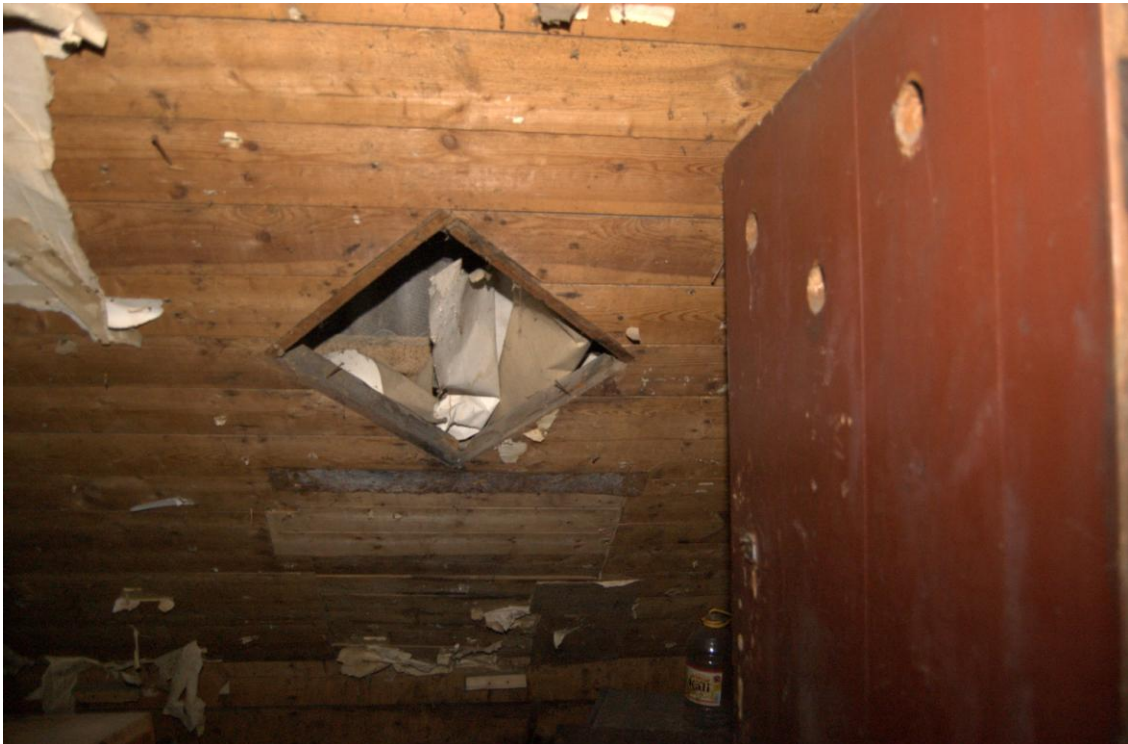
Teisel korrusel eterniitkatuse all säilinud sahvritesse ja koridori avanevad katuseakende piidad ja sisselõiked laudseinas. Ühtegi akent alles pole, külla aga on neid näha 1953 a hoone inventariseerimise joonistel (kokku 8 akent).

- s) **Foto katuseakende avad, sahvri plankuks 2010a.** Katuseakende kohad on säilinud eterniidi all. Fotol näha ka laiadest plankudest tuulutavadega plankuks.

Restaureerida katuseaknad analoogsel samadele kohtadele 1953 a jooniste kohaselt.

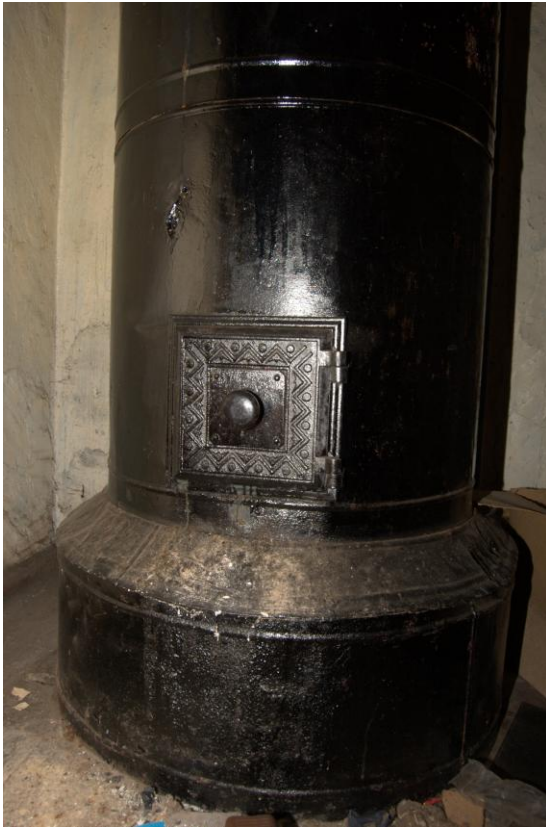
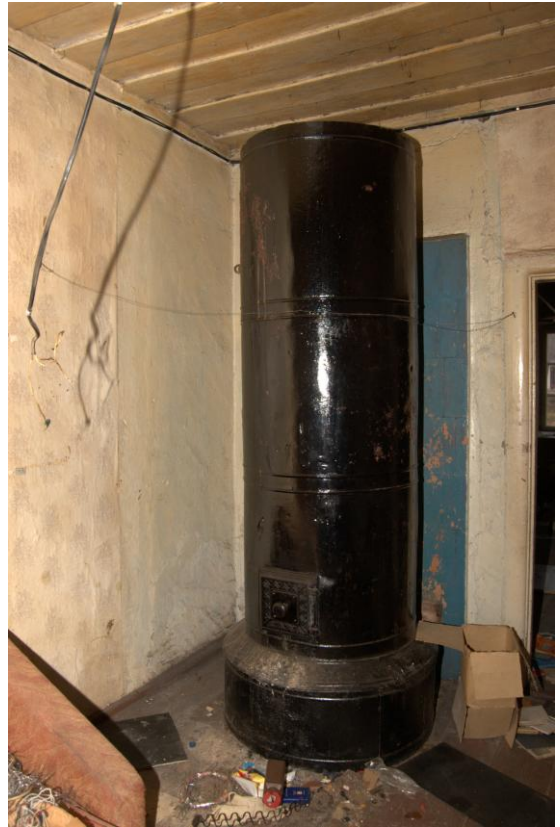
- t) **Foto ümmargused plekkahjud 2010a.** Ahjud ehitatud u. 1930-te paiku. Parempoolel fotol näha vaheldumisi paigutatud laelaudis maja põhjatiiva korteris.

Säilitada taastada ümmargused plekk ahjud ja võimalusel pliidikubud.

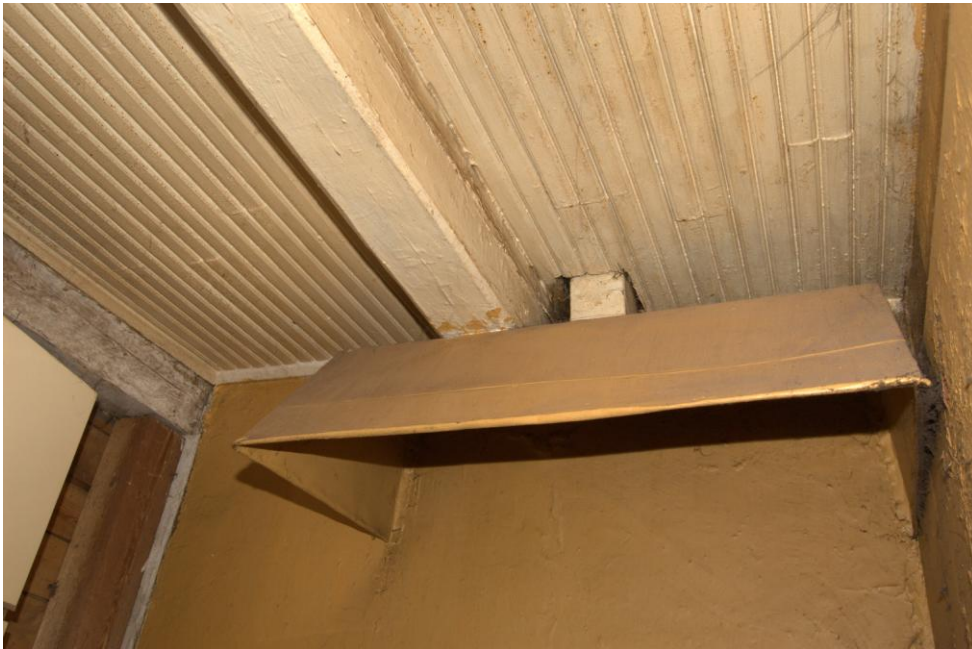
- u) **Foto pliidikubu 2010a.** Näha hilisem laeviimistlus kitsaste profileeritud laudadega.

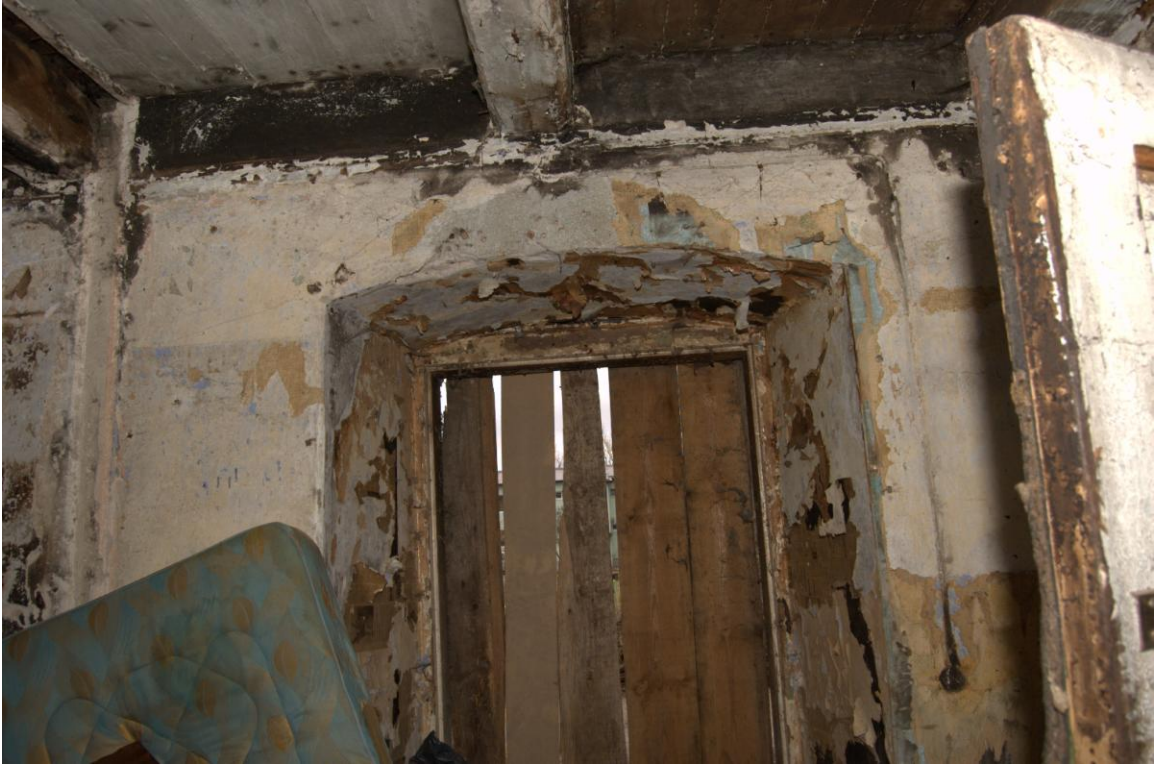
- w) **Foto 2010a** I korruse idatiiva aknaorb seestpoolt. Ruumis näha põlengu jälgi, Paljastunud laetalad, krohvi alla sinine värv.

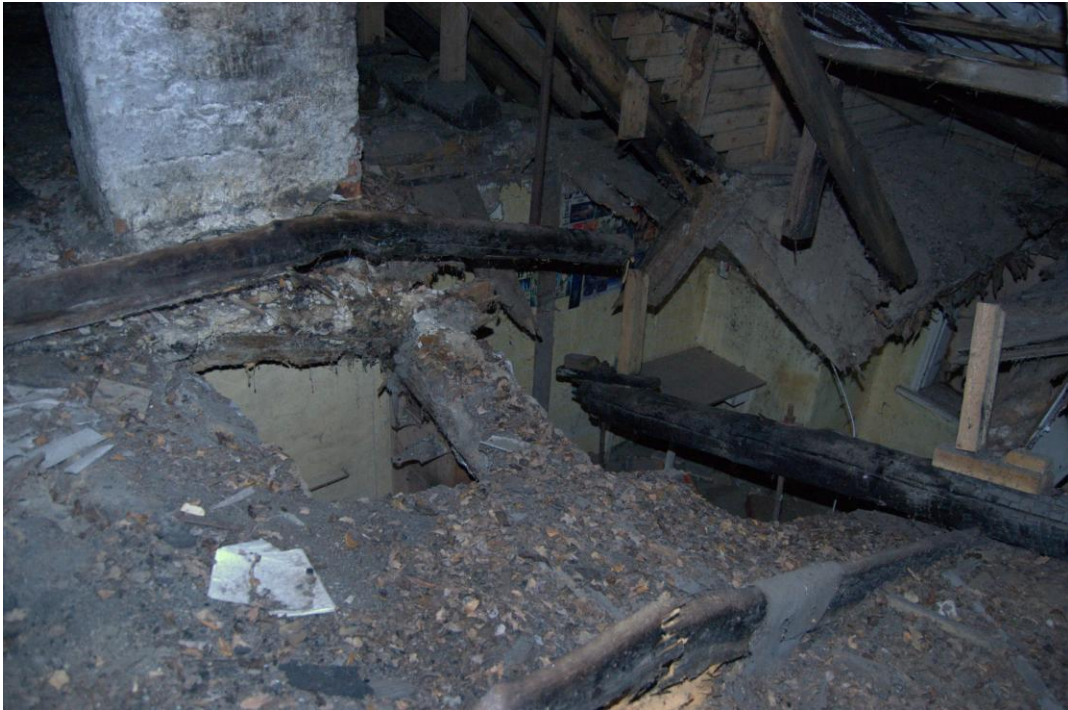
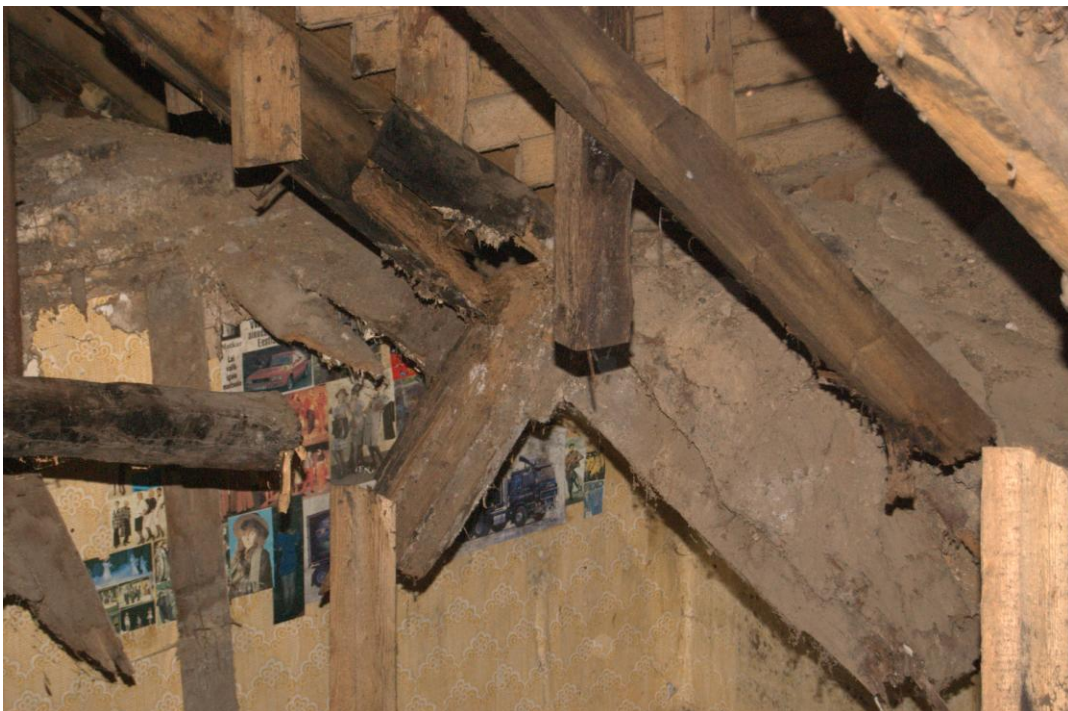
Konstruktiivselt kõige halvemas olukorras on maja vahelaed, mis põlengutes kannatada saanud lõunatiiva põhjapoolne sahvrite põranda (ruumid 61, 62 ja I k. 12, 42 vahel) osa ja vahelagi teisel korruse ja pööningu vahel on kohati (ruumi 33 kohal) murdunud talad ja laed on läbi vajunud.

Pööningu lagi läbi vajunud kahes kohas. Põlengu jäljed on näha ja talade läbimõõt on kahanenud kolmandiku võrra.

- y) **Foto vahelae konstruktsiooni kahjustus 2010a.** Lahtise katuseluugi alt põlenud vahelae konstruktsioon põõningul läbi vajunud . Kahjustus tekkinud 2009 aastal.

Kiiremas korras paigaldada harja lauad ja katuse luukide kaaned.

Tellida insenertehniline uuring vahelagede konstruktsioonide hindamiseks.

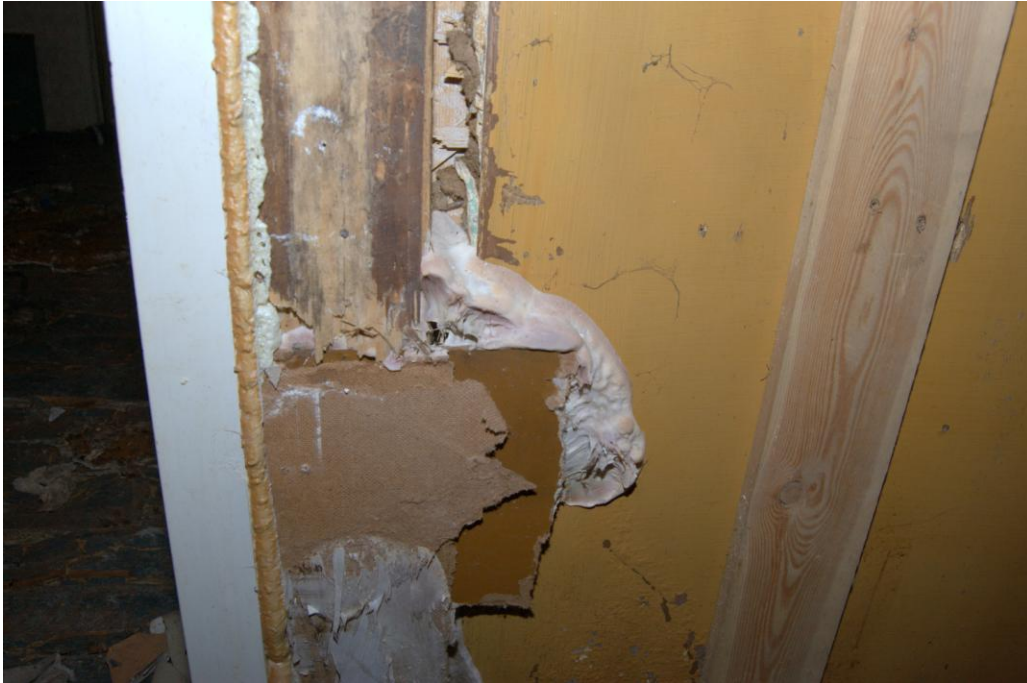
Hoone esimesel korrusel on põranda alla imbunud niiskuse tagajärjel loodud soodne keskkonna mikrosete ja mädanike kahjustuse tekkeks ja levikuks maja sees (ruumid 22, 23, 24 põrandates ja seintes). Ruumis näha harilikku majavammi (*Serpula lacrymans*) ja pruunmädaniku tugevaid kahjustusi. Kiviseintel akende nurkades, seinte nurkades hallitus.

- z) **Foto mikrobioloogilised kahjustused 2010a.** Fotel näha harilik majavammi seene-
niidistik hilisemas seinakonstruktsioonis I korrusel (ruumid 22, 23, 24 põrandates ja
seintes).

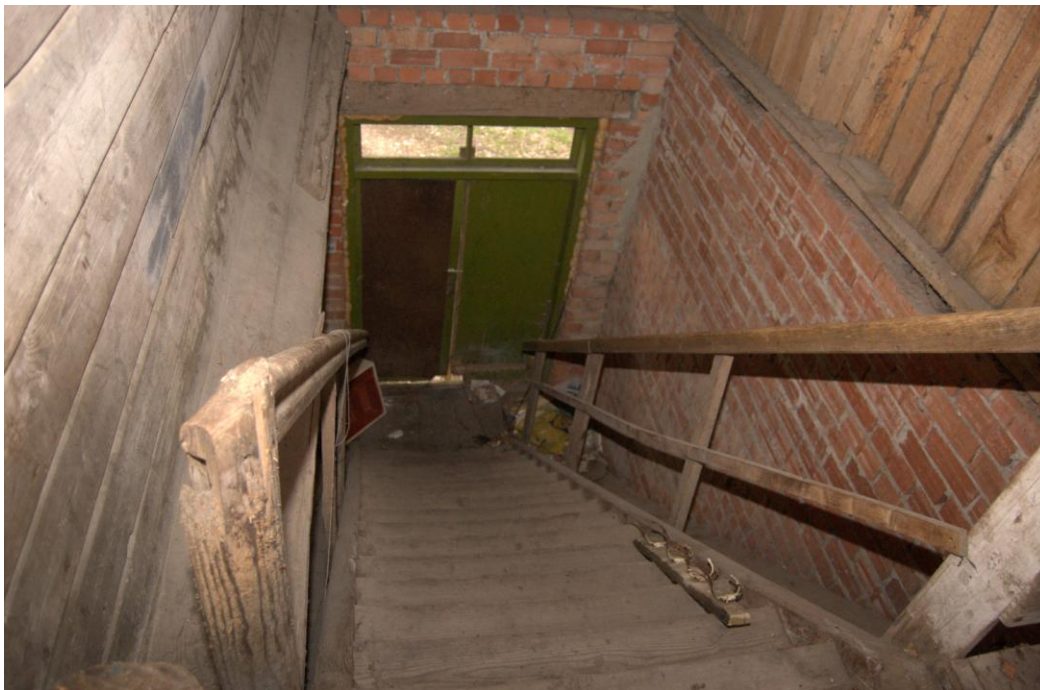
- aa) **Foto trepikojast 2010a.** Idatiiva trepikoja seinad ehitatud 1980tel, trepi alla väl-
jastpoolt eraldi sissepääsuga jääb kaevuruum.

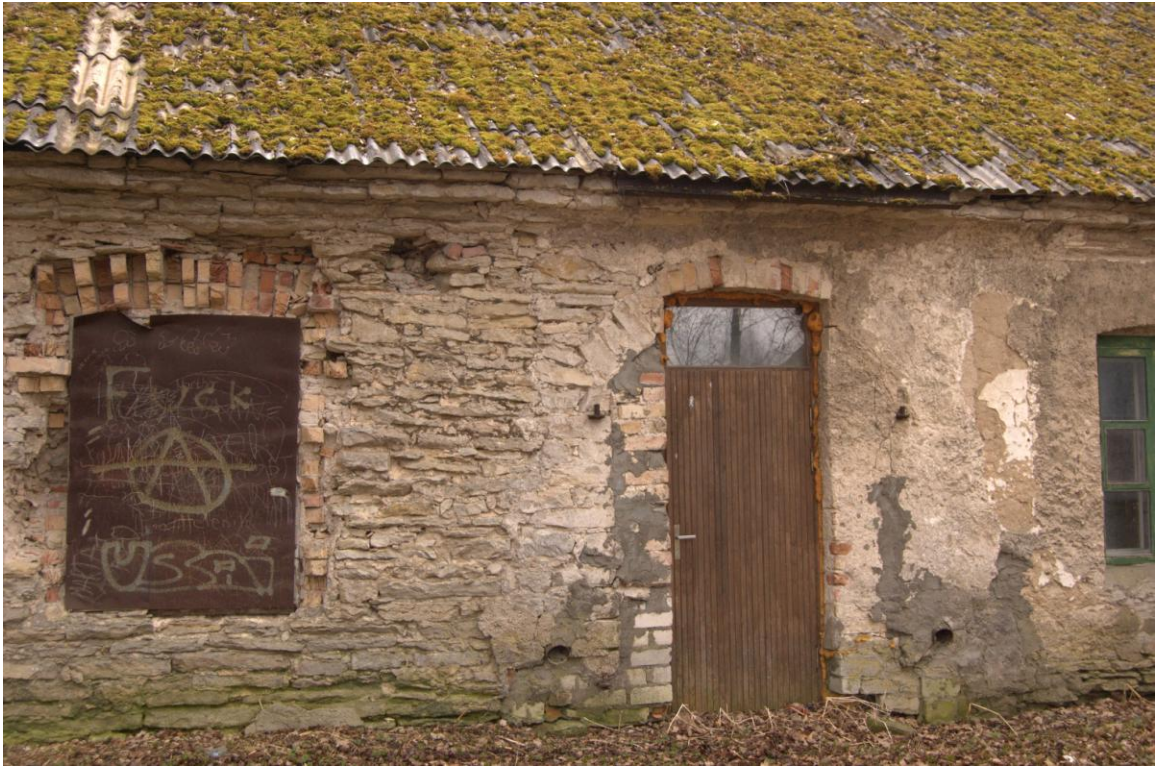
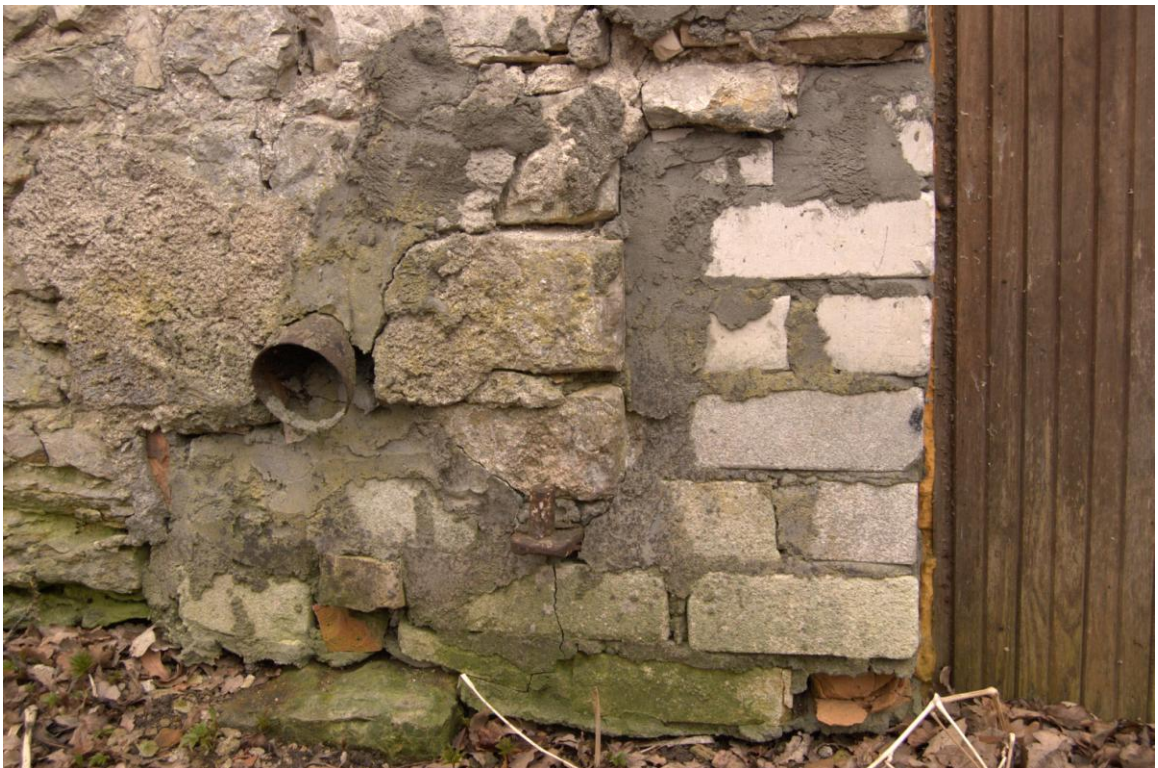
bb) Foto 2010a tall-tõllakuuri sissepääs näha paljandunud krohvi alt paekividega kaarjät ukse sillutist , kahle pool olemas vanad uksekandurhinged.
