**1920.–1930. AASTATEL EHITATUD MAAKOOLIMAJAD.**

**NISSI KOOL**

Riisipere alevik, Nissi vald, Harjumaa

2009/2010. õ-a. Arhitektuuri konserveerimise ja restaureerimise täiendkoolituskursuse  
lõputöö

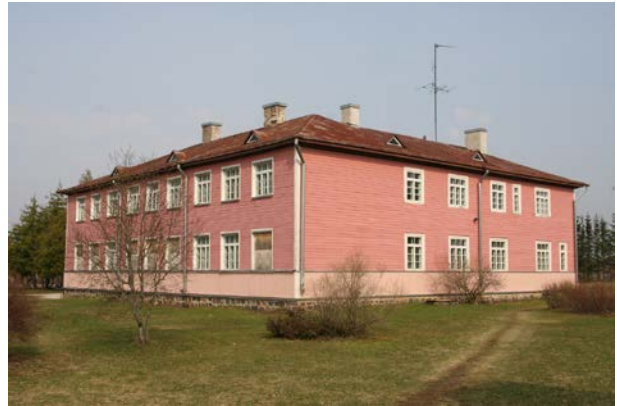
Foto 3. Nissi koolimaja lõuna- ja idakül. Foto: S. Mälk, aprill 2010.

Hoone seisab tühjana ja seetõttu on vandalismi ohvriks saamise oht suur. Mitmed aknad on purustatud, mõningal määral on maja soditud.

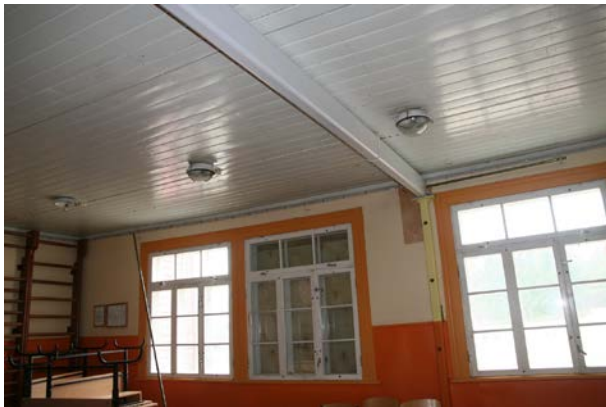
Hoone seinad on ehitatud rõhtpalkidest ja väljastpoolt kaetud laudisega. Üldiselt on konstruktsioonid heas seisus, kui välja arvata I korrusel oleva saal-võimla vahelagi, mis on veidi vajunud. Lagi on looka vajunud ja seinad väljapoole kaldu. Edasiste kahjustuste peatamiseks on laiuti tuppa paigutatud metalltala, mis toimib tõmbina.

**Foto 4.** I korruse saal-võimla lae vajumise peatamiseks on pandud metall-tala. Foto: S. Mälk, aprill 2010.

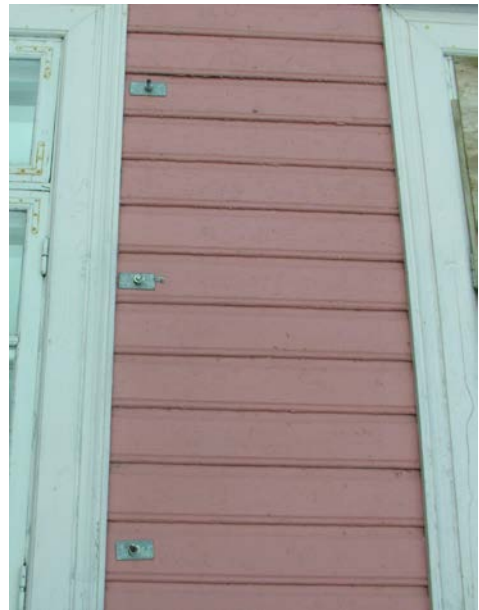
**Foto 5.** Tala on kinnitatud poltidega põhjafassaadil. Foto: S. Mälk, veebruar 2010.

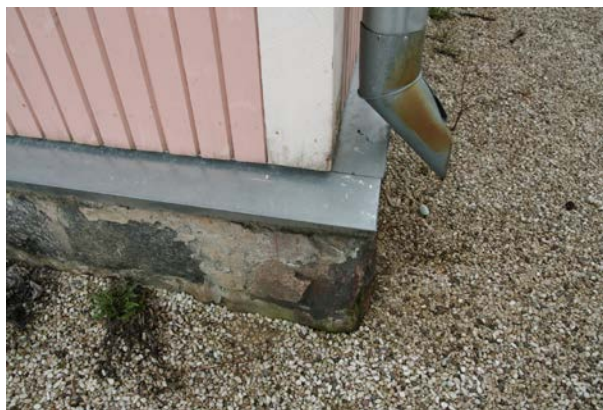
**Foto 6. Sokli veelaud on uuendatud. Foto: S. Mälk, aprill 2010.**

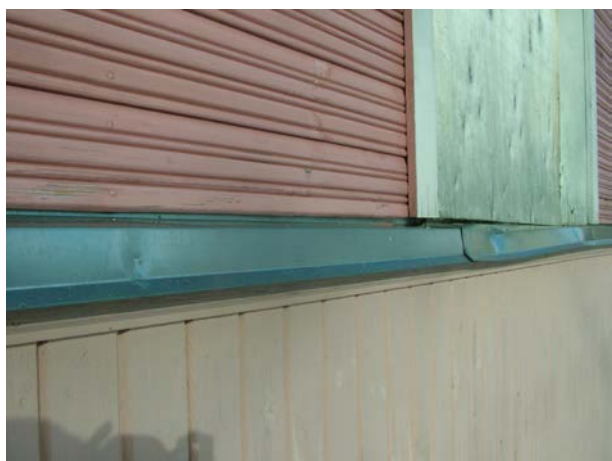
Fassaade on 2001. aastal uuendatud, kui suures osas vahetati välja vertikaallaudis, täielikult nurga piirdelauad ning osaliselt horisontaallaudis. Uus välisvooder on paigutatud lõunafassaadile. Vana laudis on hõõveldatud ja profileeritud. Põhjafassaadil on I korrusel veelaua ja laudise vahe liiga väike, mistõttu on laudade tuulutus olematu ja puitu imunud vesi ei kuiva välja. Süvenevaid kahjustusi põhjustab mitmes lõigus ka seinna poole kaldu olev veelaud, mis juhib vee seinna sisse. Selle tulemusel võib liigse niiskuse toimel seinna sees areneda pruunmädanik (vt foto 9). Halvasti on lahendatud veelaua paigutus erinevate laudiste üleminekukohal hoone edelanurgal, kus plekk jookseb piirdelaua sisse juhatades niiskuse puitu (vt foto 10).

**Foto 7. Lõunakülj uue välisvoodriga. Foto: S. Mälk, aprill 2010.**

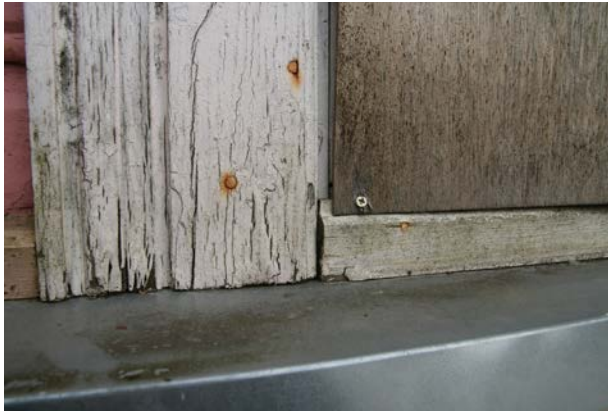
**Foto 9. Põhjafassaadil olevalt veelaualt voolab vesi seinale. Foto: S. Mälk, aprill 2010.**

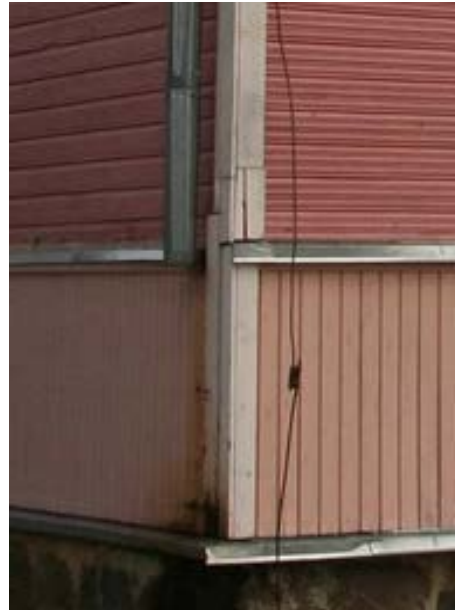
**Foto 10. Veelaud jookseb piirdelaua sisse juhatades vee puitu. Foto: S. Mälk, aprill 2010.**

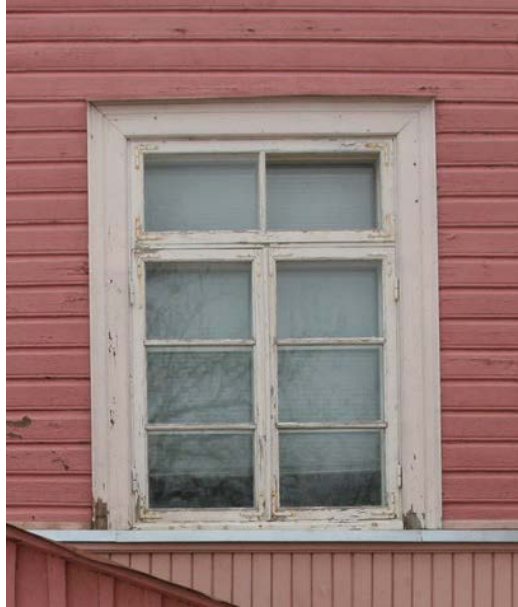
Et hoone seisab tühjana, siis on mitmed aknad katki löödud ning need on kaetud vineerilehtedega. Ülejäänud aknad on heas seisukorras, mille probleemiks on vaid aknaraamidelt kooruv värv. Soovitav oleks need puhastada lahtisest värvist ja katta valge linaõlivärviga (nt Tikkurila värviga).

**Foto 11. Aken läänefassaadil. Foto: S. Mälk, aprill 2010.**

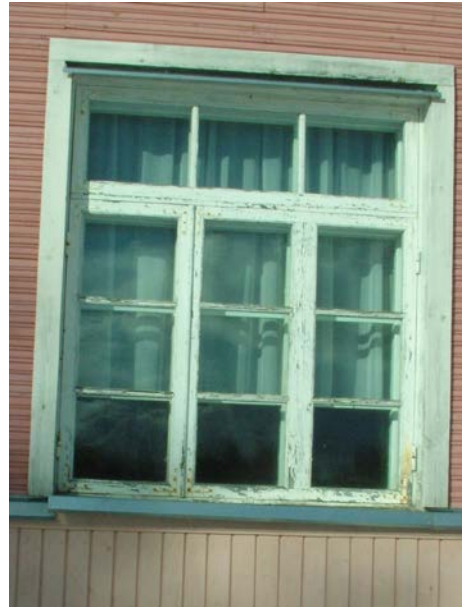
**Foto 12. Aken lõunafassaadil. Foto: S. Mälk, veebruar 2010.**

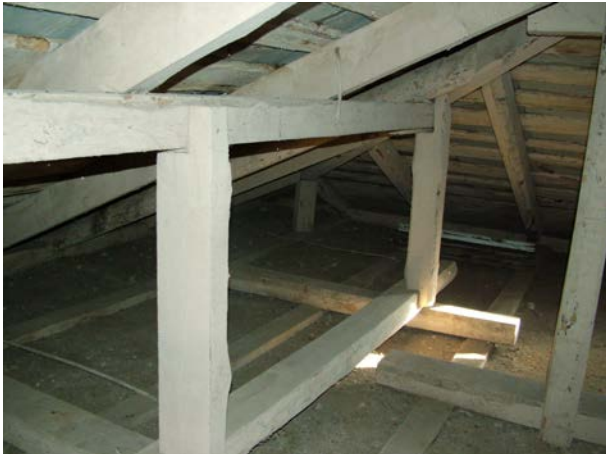
linaõlivärviga. Katusealune on hästi tuulutatud ja toolvärk heas seisukorras. Kergemaid niiskuskahjustusi leidub korstna ümbruses, kus sadevesi on krohvitud korstnale tekitanud niiskuslaike. Sadevetesüsteemi on uuendatud remondi käigus, mis on heas seisukorras, v.a. põhjaküljel, kus vihmaveetoru on osaliselt hävinud, mistõttu vesi koguneb veelauale ja kahjustab laudist ning soodustab mädaniku teket laudise all olevates palkides (vt foto 16). Uste kohal on uued varikatused (vt fotod 17, 18).

**Foto 15. Katusealune on heas seisukorras. Foto: S. Mälk, veebruar 2010.**

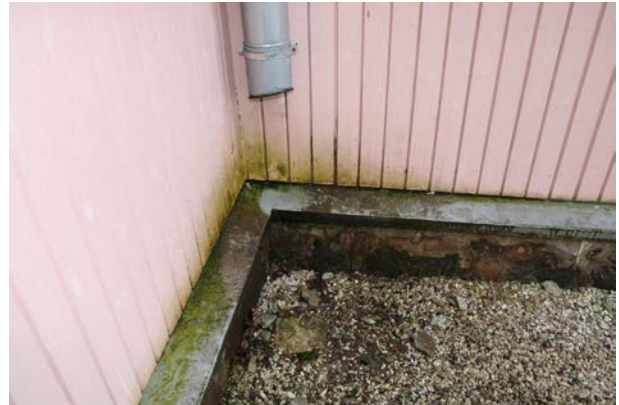
**Foto 16. Katkine vihmaveetoru ohustab laudist ja selle all olevaid palke. Foto: S. Mälk, aprill 2010.**

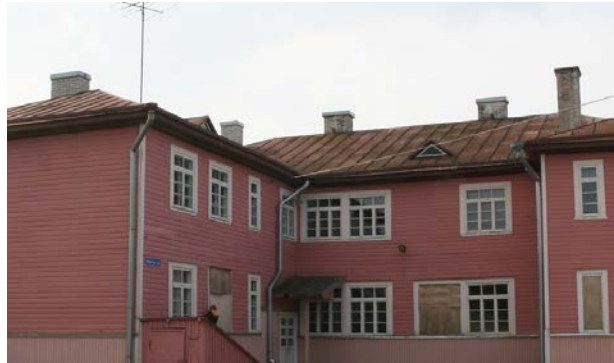
Koolimajas on viis korstnat, mis on ehitatud silikaatkivist ja sideainena on kasutatud lubimörti. Idapoolseimad kaks korstnat on uuesti laotud. Korstnatel on uued plekk-katted, v.a. läänepoolseimal, millel on säilinud uutest kitsam vana plekk. Selle alt paistab tagasihoidlik korstnapits. Korstnad on pööningukorrusel krohvitud. Algupäraseid ahjusid ei ole säilinud, need on nõukogudeajal välja vahetatud.

Foto 19. Viiest korstnast kaks on uuesti laotud. Foto: S. Mälk, aprill 2010.
