MAJA METSADE KESKEL

Kilingi metskond, Lähkma küla, Surju vald, Pärnumaa

2009/2010. õ-a. Arhitektuuri konserveerimise ja restaureerimise täiendkoolituskursuse
lõputöö

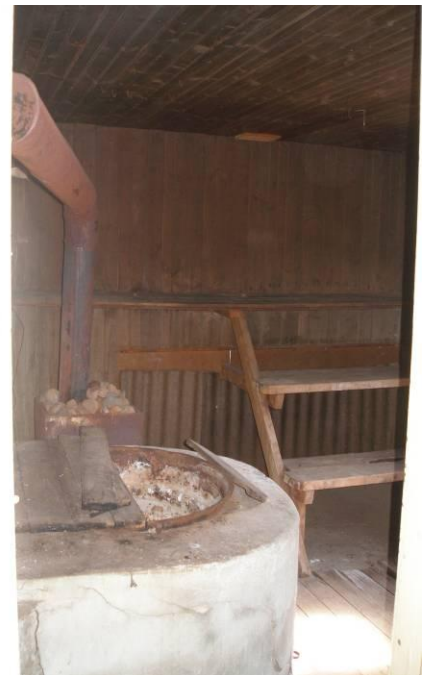
Joonis 3. Pesuruumi katel.

Pesuruumi katel on välja lõhutatud ja asemele on improviseeritud leili-pesuruum (joonis 3).

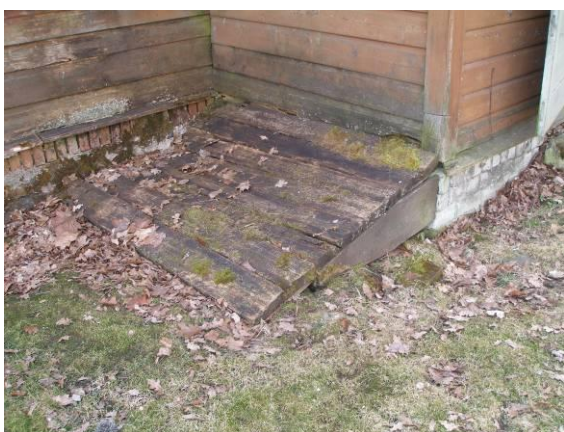
Joonis 6. Lampkast ja silikaattellistes vund.

Täielikku uuendamist vajavad õuepoolse terrassi tellistest postvundamendid (foto 6). Külgmise sissepääsu tuulekotta on ehitatud kuivkäimla, mille konstruktsioonides kasutatud silikaattellistest vundament on lagunened (joonis 6). Säilitatava kuivkäimla lampkast on

Põhjapoolne avatud veranda silikaattellistest vundament lammutada ja laduda uuesti põletatud savitellistest koos käimlakasti likvideerimisega. Vundamendiks ja veranda remondiks toetada ajutiselt olemasolev korras katus.

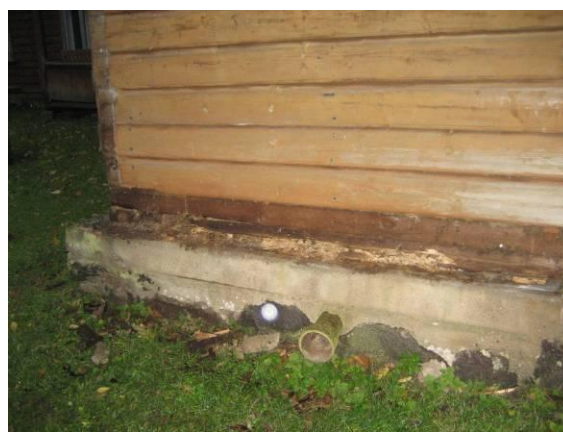
Hoone maakivist ja savitellistest vundamendid on kohati lagunened. Vundamendi kivide vuuke on tsementmördiga täidetud. Nurkades on vundamendid lahti vajunud (foto 14). Eriti halvas olukorras on veranda parempoolne nurk, kus kasvas metsviinapuu. Samuti on lahti vajunud hoone parempoolne esinurk, kus sissesõiduteelt vesi valgub hoone alla. Hoone köögi ja saunana kasutatava osa vundamendid on kõik lahti vajunud ja vajavad remonti. Hoonel puudub kohati vundamendi ja palkseina vaheline hüdroisolatsioon. Osad vundamendi tuulutavad pesuruumi ja köögi all on tsementmördiga kinni pandud (joonis 7).

Joonis 7. Tsemendiga parandatud vundament.

Hoone maakivist ja savitelistest vundamendid on kohati lagunened. Vundamendid puhastatakse. Tellisosa remonditakse, maakivist osa vuugitakse ja villitakse maakivitükkidega. Saunaosa vundament remonditakse maakividega ja rihitakse pealmise tellisvöö ladumisel.

Vundamenti remondiks tuleb hoone nurgad avada, enne nummerdades või märkides kivide asendid, ja seejärel uuesti laduda tsementmördil koos kivide sidususe jälgimisega ja pealmise tellistest tasandusrea ladumisega. Hoovipoolsel verandal on vaja postide alla laduda uued vundamendid põletatud savitelistest tsementmördil. Vundamenti ja palkseina vahele paigaldada bituumenhüdroisolatsioon ja kiiluda vundamenti ja palkseina vahe. Vundamendis olevad käimlakastiavad täis laduda maakivist müüritisega sarnaselt olemasoleva vundamendiga.

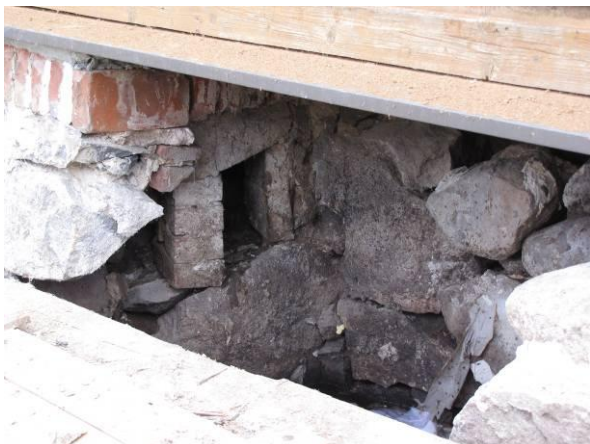
väljast lagunenuid ja lekib. Sisemine sein on tehtud suurtest maakividest, kuid vuukide vahed on tühjaks murenenuid. Lamkastist korstnasse ehitatud savitellistest tuulutuskanal on säilinud (joonis 8).

Joonis 8. Lampkastis vent.kanal korstnasse.

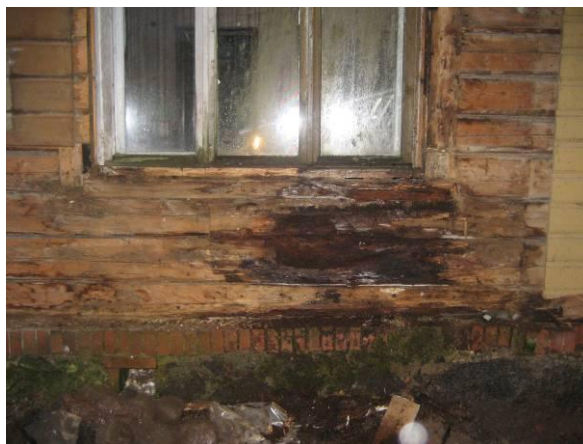
Joonis 9. Mädanikust kahjustatud köögi sein.

Laudvoorderdusega palkseinad on suuremas osas rahuldavas seisukorras. Alumised raiekorrad on kahjustatud köögis ja pesuruumides. Köögi aken on kunagi suuremaks raiutud ja aknaalused palgid on välja vahetatud, kuid ka asemele pandud palgid on kahjustatud ja vajavad uuesti väljavahetamist (joonis 9).

Hoone lagunenuid vundamendi ja põranda alla on tekkinud seenkahjustus. Kahjustusi on uurinud Eesti Mükoloogia Uuringukeskuse SA. Seenkahjustus leiti endise metsaüleva kontori, köögi ja sauna põranda alt. Mädanikust on kahjustatud alumised palgikorrad.⁶

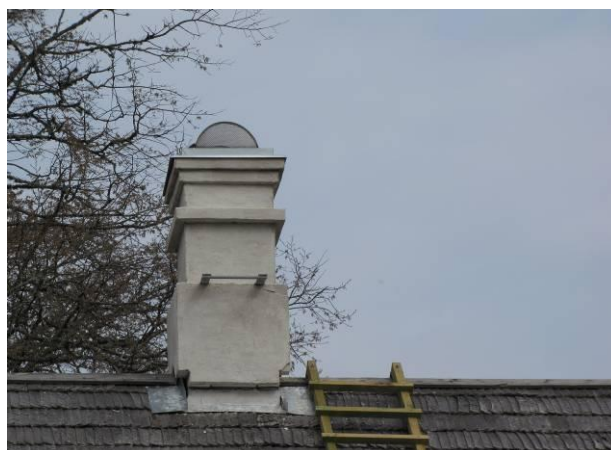
Joonis10. Korsten.

katusepiigid (foto 16). Katus on üleni tõrvatud puidutõrvaga. Piirdelauad katuseakendel on värvitud. Kolm korstent on katuse ehitusega koos korrastatud, kuid praeguse ehituse käigus paigaldati sädemepüüdjad (joonis 10). Remontimata on ainult sauna korsten.

Korstendele paigaldatakse sädemepüüdjad.

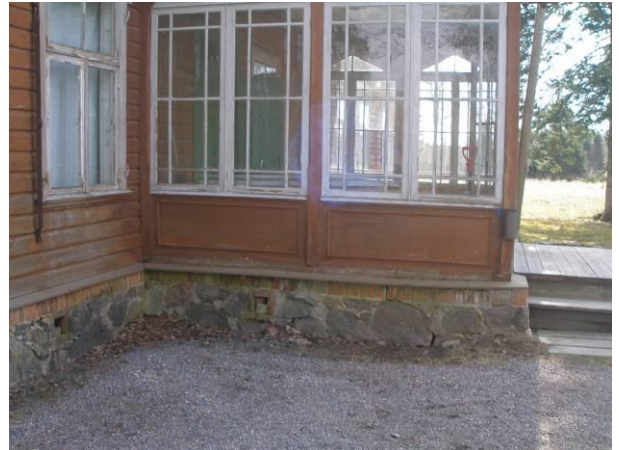
Joonis 12. Veranda.

Veranda aknad (joonis 12) on kõik säilinud, kuid vajavad remonti ja uusi klaase puuduvate asemele. Klaasid on kohati kinnitatud liistudega, alumised raamid on mädanikukahjustusega. Peasissepääsu veranda uks on säilinud, kuid vajab remonti ja värvimist. Külgmine välisuks on uus, sarnane algsega ja peale remonti saab kasutada vajalikus kohas uuesti. Esikülje ruumide vahel on kõik kahe poolega tahveluksed. Hoone tagaosas on ühepoolega ukсед (foto 19).

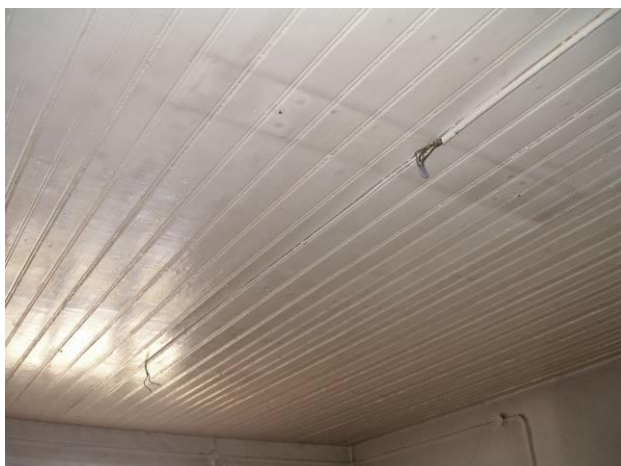
Köögi ja külgmise tuulekoja nurgas on läbijooksud kahjustanud tugevalt lage ja seinu. Köögilagi on kahjustuste varjamiseks üle löödud kitsa profiillaudisega ja värvitud õlivärviga valgeks. Lage on ka uuendatud pesuruumis ja toodud tunduvalt allapoole. Lagi varjab osaliselt akent. Sauna (ruum 19) ja sahvri (ruum 20) laed on suurte suitsukahjustustega ja tõmbunud tahmast mustaks.

Joonis 15. Köögi laelaudis.

köögi tagune tuba. Köögi lagi on ehitatud hilisemal ajal ja ei avata, vaid viimistletakse uuesti (joonis 15). Teistes tubades seinu lahti ei võetud kuna remonti praegu ei toimu. Kohalike meenutuste järgi on ka nendes ruumides seintel värvifriise.

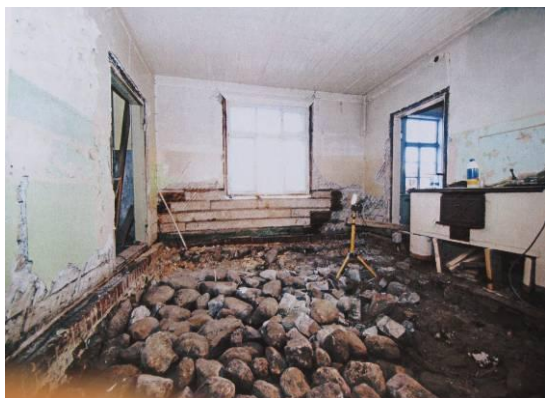
kahjustatud ooteruumi kappkäimla ümbruses ja keldri kohal. Köögi põrand on vahetatud ja kaetud linoleumiga, kuid on läbijooksudest kahjustatud ja vajab täielikult väljavahetamist. Sama olukord on ka sahvri, pesuruumi ja köögitaguse teenijatetoaga (ruumid 17-20) . Sauna-pesuruumi (ruum 19) põrand on täielikult niiskunud suurte veekahjustuste tõttu. Äravoolust on jooksnud vesi põranda alla ja kahjustanud põrandatalasid ja vundamenti.

Joonis 16. Lahti võetud köögi põrand.

vajalikes kohtades palgiread remonditakse (joonis 16), vajadusel asetatakse raiekorra alla hürdoisolatsioon (tõrvapapp).

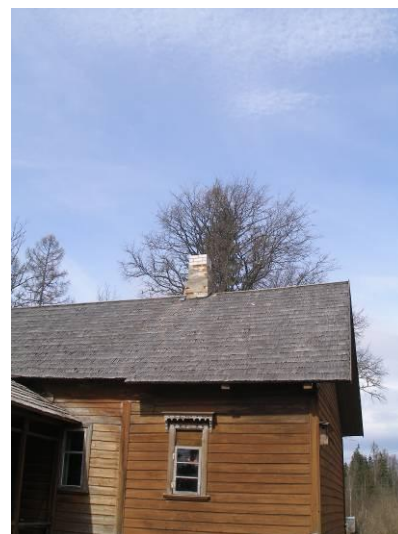
Joonis 17. Hoone tagatiib.

Saunaosa (joonis 17) välisseinte palgikorrad vajadusel remonditakse ja tihendatakse palgivahed takuga. Välisvooder vajab uuendamist, voodri alla malekorras liistud õhutuspiluks ja palkidele tuuletõkkeplaat. Seest kuivades ruumides kaetakse seinad 3cm paksuste pilliroomattidega ja krohvitakse lubimördiga ning värvitakse lubivärviga. Akende veepakkudele paigaldatakse ümarate servadega veeplekid.

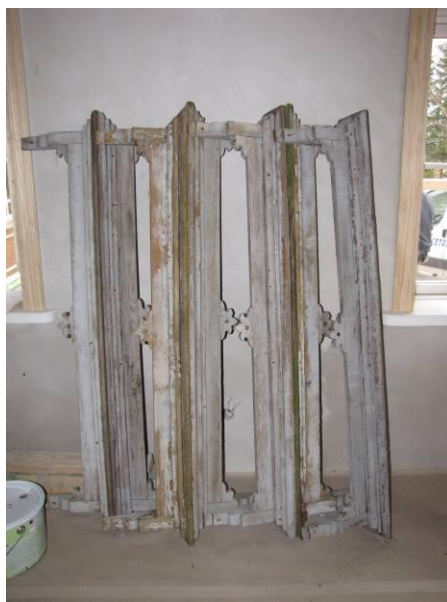
Osadel akendel on puitpitsiga karniisid kadunud ja järgijäänutel on tükid väljas. Akende piirdelauad ja alumised veepakud on kõik mädanikust kahjustatud. I korrusel on säilinud üks käimla originaalaken, mis on algse klaasijaotusega ja vanade kinnitushaakidega (foto 8). Hoonele on sisse ehitatud kaks siseakent, üks teenijatoa ja ooteruumi vahele ja teine aken II korruse trepi kohal pööningule.

Originaalaknal plommitakse kahjustatud detailid. Akende pealsed karniisid vajadusel plommida ja puuduvad valmistada originaali järgi. Akende alused *Joonis 18. Akende karniisid.* karniisid samuti korrastada ja värvida uuesti linaõlivärviga.

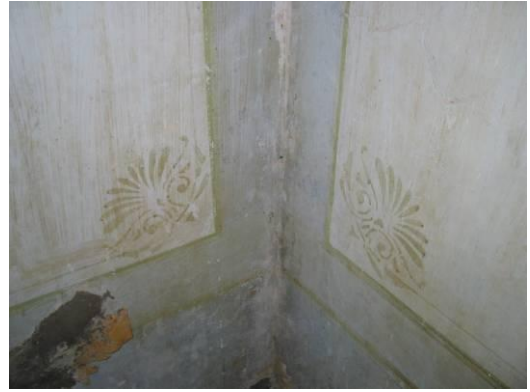
keskel on maalitud rosett ja perimeetril muster. Metsäülema kabinetis on väheste värvikihtide all säilinud suurel osal seinad maalitud tahveldus. Tahvlid on helesinised ja servad on kahes toonis rohelised, nurkades on lehemustrid. Metsäülema kabinetis on võimalik osaliselt eksponeerida vana mustrit.

Joonis 19. Värvifriis metsäulema kabinetis.

Metsäulema kabinetis on värvifriisid väga hästi säilinud ja on võimalik restaureerida.

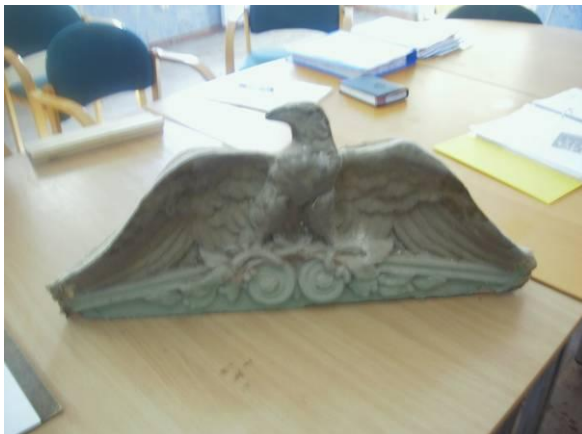
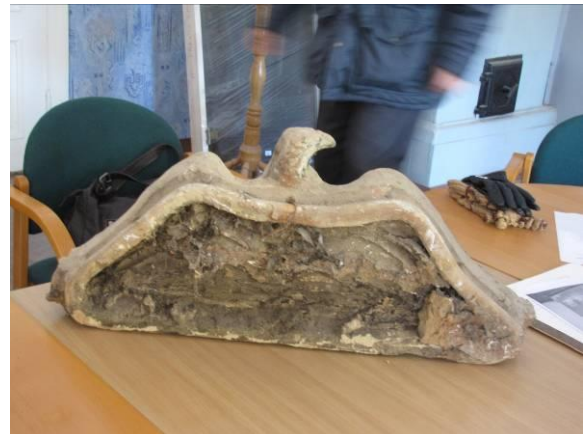
Joonis 20. Ahjupott - kotkas eestvaates

Joonis 21. Ahjupott - kotkas tagavaates

Metsäulema kabinetis (ruum 2) ahjupealne kotkas puhastatakse vanast värvist ja savist, paigaldatakse tagasi ja taastatakse kuldne värv (joonised 20, 21).

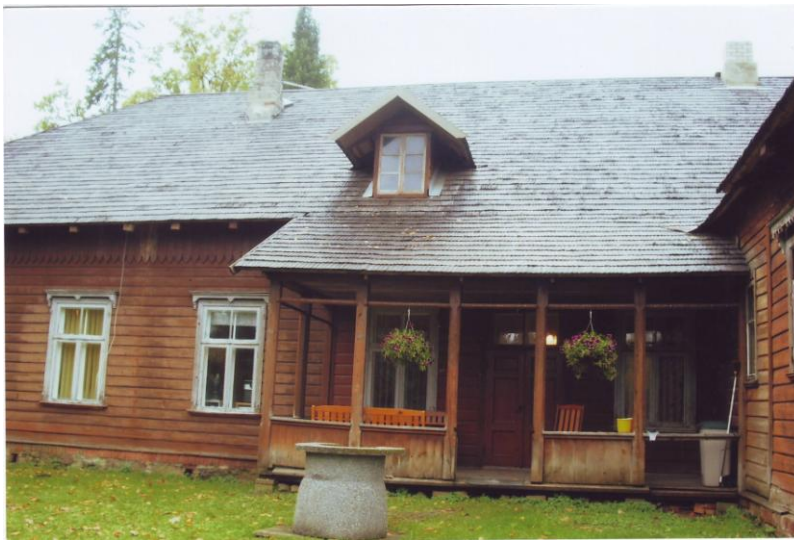
6. Vaade hoovilt.

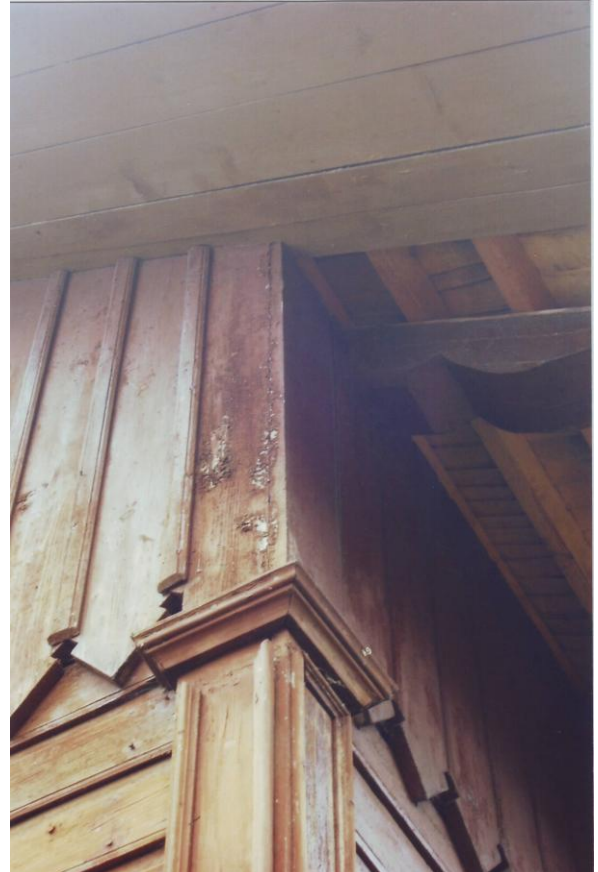
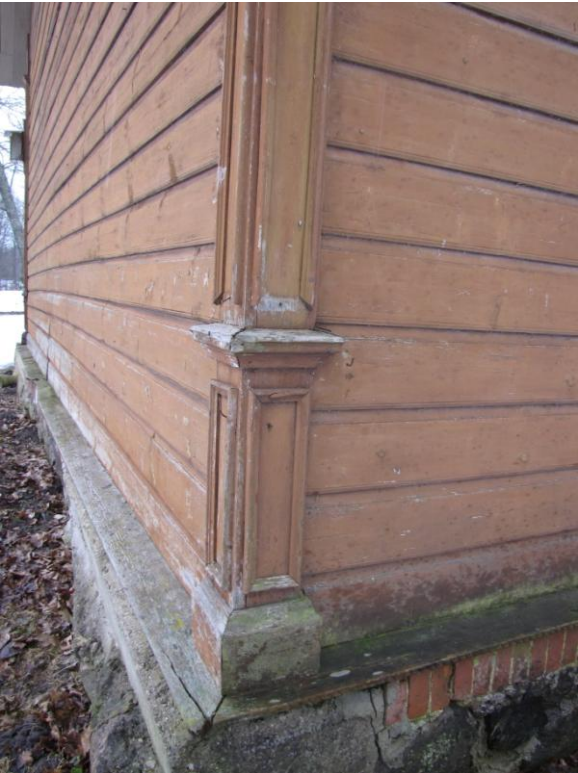
Lõunapoolses tiivas on laudvooder rahuldavas seisukorras. Köögi-sauna tiiva laudvoodrit on osaliselt vahetatud ja see on kahjustatud. Puuduvad veelauad ja osa detaile nurgaliseenidel (fotod 9, 10).

9. Nurgaliseeni karniis.

10. Nurgaliseeni alumine osa.

Võimalusel säilitada olemasolev laudvooder (joonis 33). Vana laudvooder vajadusel asendada sama laia profiiliga voodrilaudadega (joonis 37) koos uue veelauaga soklil. Veelaud kaetakse tsinkplekiga. Olemasolev dekoor (akende karniisid, arabeskid jms.) puhastada ja vajadusel plommida (joonis 34-36). Lahtine värv eemaldada seinalt ja

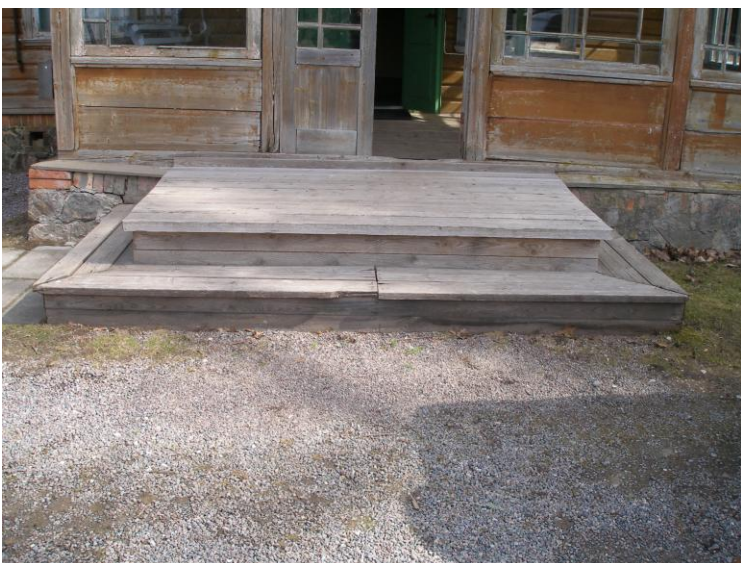
14. Puittrepp
peasissepääsu ees

Välisrepid ehitada uuesti, anda sobilik ilme. Paigaldada käsipuud. Sisetrepid säilitada, puhastada vanast värvist ja õlitada.

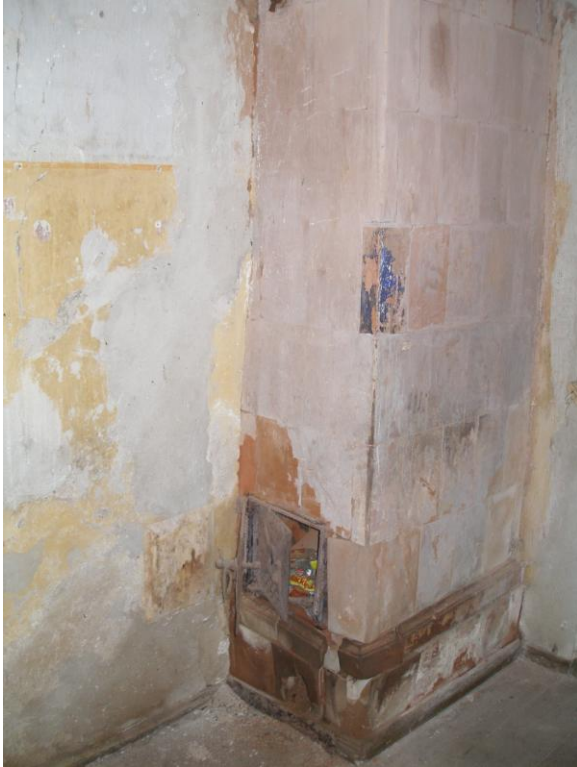
27. Ahju vaade (ruum 12) Lagunenud küttekolle.
