EESTI KUNSTIAKADEEMIA

Ranna talu lugu

Ranna talu, Linnuse küla, Saare maakond

2009/2010. õ-a. Arhitektuuri konserveerimise ja restaureerimise täiendkoolituskursuse
lõputöö

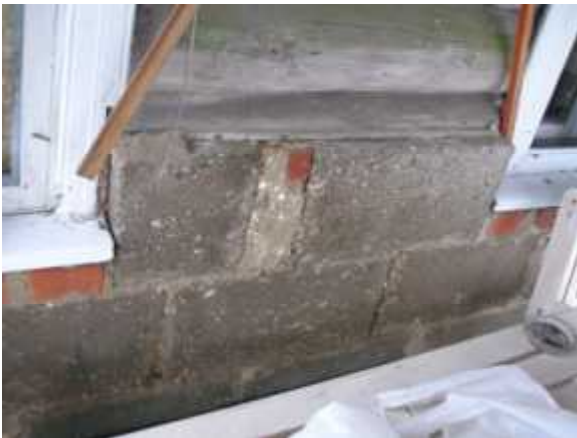
Joonis nr. 2 Rehetoa esine sokkel tänapäeval.

Praeguseks on rehetoa lõunapoolne sokkel kõrgemaks tõstetud, ulatudes ülespoole akende alumist äärt. Seda võidi teha palkide kahjustuse tõttu. Fotodelt nähtu põhjal võib järeldada, et antud töö on tehtud Eesti aja lõpus või Nõukogude aja alguses, kuna vanadelt fotodelt on näha aeg, mil vundament ulatus peaaegu maani ja Matvei matusepildil (1966) on palkide asemele laotud juba ehitusplokid. (vt. Joonis nr. 2)

Rehetoa Eesti ajal ehitusplokkidest laotud vundament tuleb säilitada, kuna tegu on osaga antud maja ajaloost.

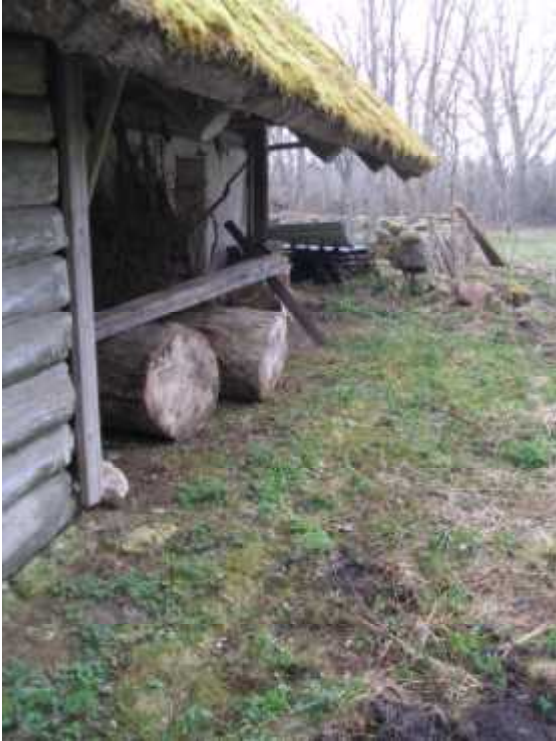
Joonis nr. 3 Rehetoa taguse kambri välisseina kunagine asukoht.

Kuna rehetoa põhjapoolne sein on hävinenud, siis ei ole ka selles kohas soklist palju järel. Maaseest on näha veel vaid paari kivi, mis viitavad sokli asukohale. (vt. Joonis nr.3)

Rehetoa tagaseina vundamendi jäljed on veel näha. Selle osa vundamendist peab taastama sama kõrgelt kui ülejäänud kambrite oma. Kui sinna koheselt sein ja katust peale ei ehitata, siis kaitsta soklit niikaua niiskuse eest ajutise varjualusega.

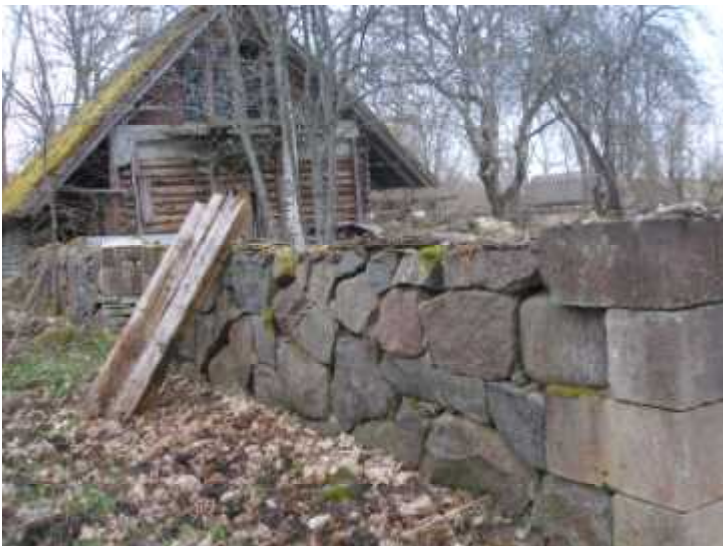
Joonis nr. 4 Hävinud lauda sokkel.

Laudaosa sokkel oli ehitatud kõrgemana. Sedasorti taluhoonetele oli suhteliselt omane, et laudaosas rajati kõrgem kivimüür. Seda põhjusel, et laut oli perekonna sissetuleku allikas. loomad kippusid end ikka vastu seina toetama ning kivimüür pidas sellele paremini vastu kui mädanikule ja hallitusele vastuvõtlikum puitsein. Ranna talu laudaosal oli seestpoolt paekivist ja väljast suurte maakividega ehitatud sokkel. Kõrgus oli, ja on osati siiani, ligikaudu 90cm. (vt. Joonis nr. 4 ja Joonis nr. 5)

Antud hetkel on üheks kiiremaks ja hädavajalikumaks tööks sokli juures säilinud laudamüüride kaitsmine vihma eest. Seda kasvõi ajutiste plekiribade paigaldamisega müürile. Nii säilib mõneks ajaks sokli praegune olukord.

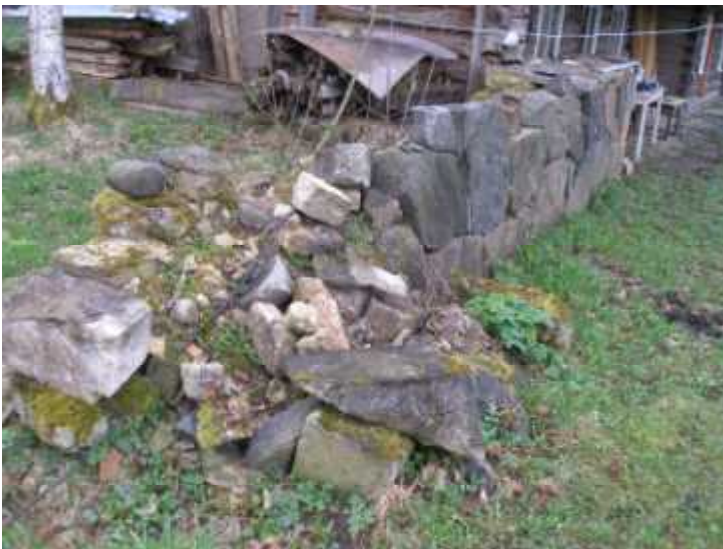
Joonis nr. 6 Lauda sokli lõunapoolne külg.

Lauda müürid on praegu suhteliselt halvas seisus. Lõunapoolne külg on kokku varisenud, kuid kõik suured maakivid on veel hunnikus alles. (vt. Joonis nr. 6)

Järgmise etapina tuleb lauda lõunakülje sokkel uuesti üles laduda. Praegu on veel lihtne jälgida kuhu milline kivi peab asetuma. Mõne aja pärast võib seda olla juba võimatu kindlaks teha. Kivid tuleb omavahel siduda lubjamördiga. Ka ülejäänud soklil tuleb vuugikohad lubimördiga üle vuukida, et säilitada müüri edasine püsijäämine.

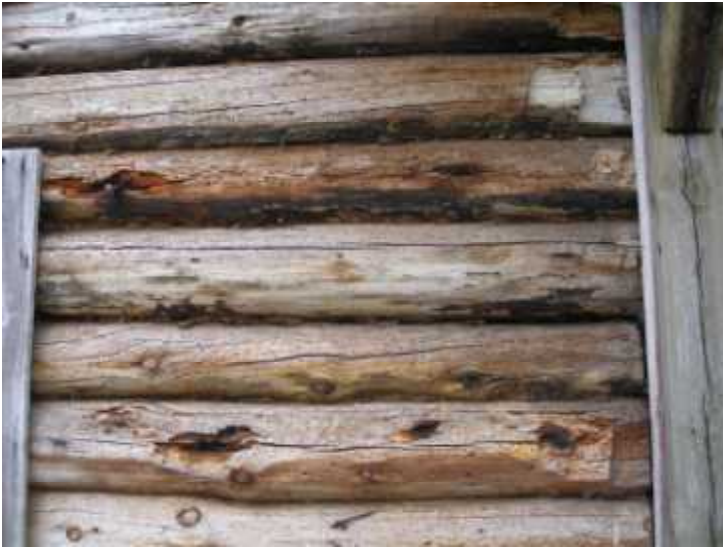
Joonis nr. 8 Läänepoolse seina kahjustus.

Hoopis halvem on olukord läänepoolsel küljel, mis oli varem lauta ja rehetuba eraldav sein. Palk on kahjurite ning niiskuse poolt suuresti kahjustatud. (vt. Joonis nr. 8) Põhjuseks võib pidada seinal tehtud ümberehitusi. Nimelt koos uue katuse ehitusega võeti eluruumina kasutusele ka katusealune ruum. Valguse saamiseks ehitati läänepoolsesse viiluosasse suur aken koos rõduga. Üheks niiskuskahjustuste tekitajaks võibki pidada seda rõdu. Selle seina halva olukorra üheks põhjuseks võib olla ka rehalase hävinemisega hoonele tekkinud mitteomane otsaviil, mis on liiga väikse räästaga avatud vihmale. (vt. Joonis nr. 9)

Läänepoolse seinaga kahjustatud palgid tuleb asendada, pidades silmas asjaolu, et välja vahetada võimalikult vähe ja võimaluse korral originaali taastada. Proteesides jälgida, et uue palgi aastarõngad oleks samapidi vana palgiga. Palkkonstruktsioonide proteesimisel ja asendamisel kasutada vanu palke.

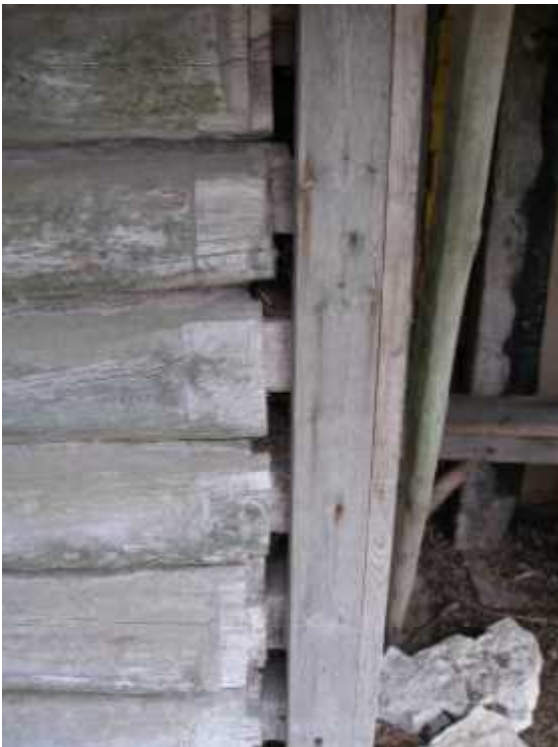
Joonis nr. 10 Põhjapoolse seina ajutine lahendus.

Põhjapoolne külg on osaliselt heas korras, kuid rehetoa taga olnud kahe kambri sein on hävinud koos rehalasega. Praegusel hetkel on rehetoa põhjapoolne sein ajutine. On näha kuidas 25 aastat tagasi ehitatud ajutised konstruktsioonid hakkavad ära väsima ja ohustavad kogu põhjapoolset külge. (vt. Joonis nr. 10)

Seinte koha pealt tuleb esimese tööna ette võtta põhjakülje kindlustamine. Selleks tuleb eelnevalt taastada rehetoa taguste kambrite välisseina sokkel ja palksein, kohas kus see algselt paiknes. Tänu sellele saab kindlustatud ka ülejäänud põhjapoolne sein. Kuna katuse

konstruktsiooni on muudetud pärast kambrite seinaga lagunemist ning katus praeguses olukorras ei ulatuks seinani, siis tuleb ajutiselt kambriseinale katus ehitada.

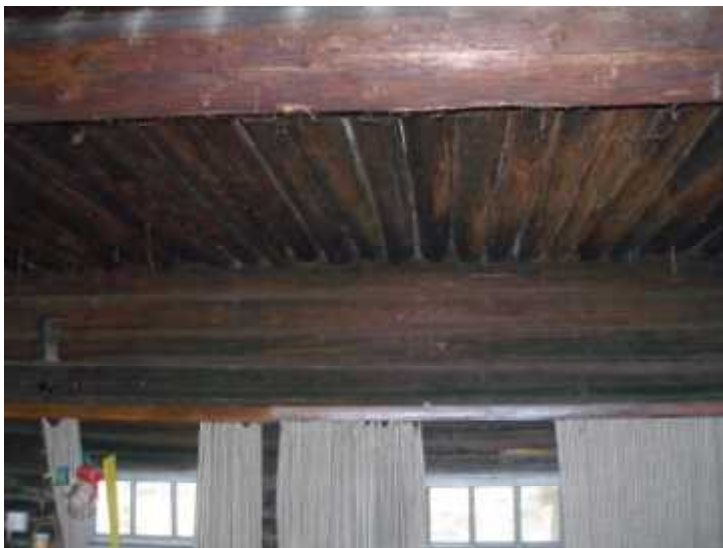
Joonis nr. 11 Rehetoa lagi ja sein.

Hoone laed on rajatud puittalastikule. Rehetoa lagi on ehitatud ümarpalkidest, mis on üksteise vastu asetatud. Rehetoa lagi ning seinad on siiani kaetud tahmaga. (vt. Joonis nr. 11)

Rehetoa seinte ning lae puhastamist ei tohi mitte mingil juhul ette võtta, kuna tahm, mis on kogunenud palkidele, näitab selgelt, kuidas kunagi tolles talus elati.

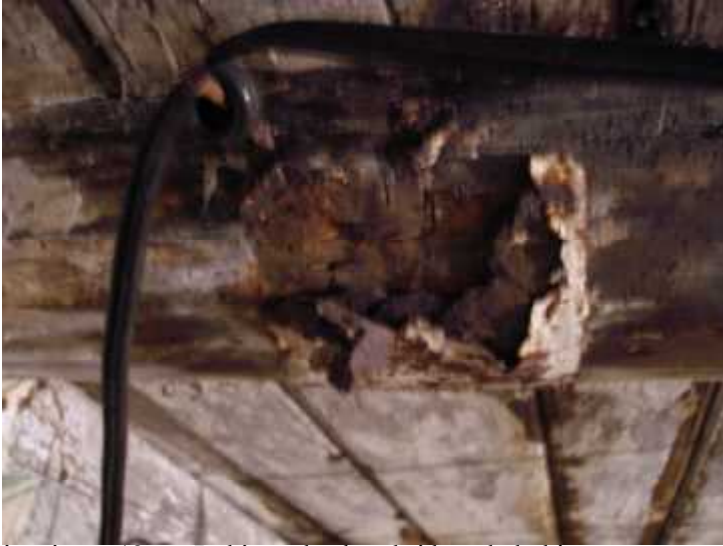
joonis nr. 12 Põhjapoolse kambri laetala kahjustus.

Põhjapoolses kambris on ühes kohas näha peatala niiskuskahjustust. Kuna kahjustatud kohale on naelutatud plekitükk võib eeldada, et tegemist on juba 50 aasta taguse ning pinnapealse kahjustusega, mida ei tasu liialt karta, sest see ei ohusta kuidagi konstruktsiooni vastupidavust. (vt. Joonis nr. 12)

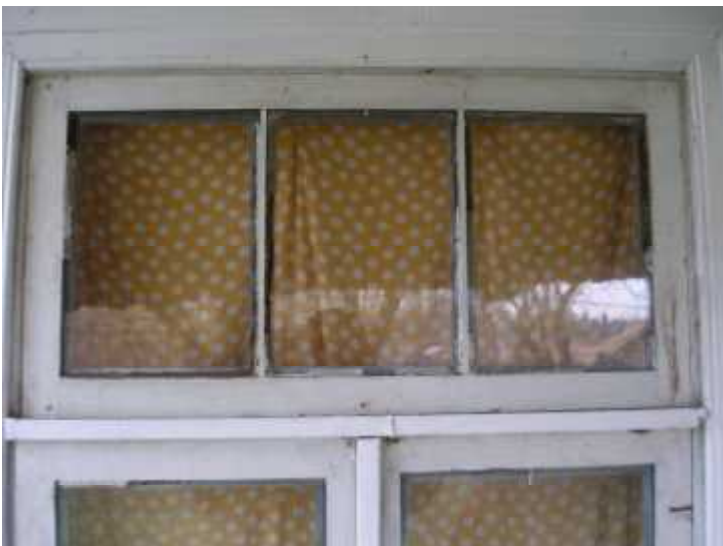
Joonis nr. 13 Aken

Kõik aknad on 20- ndatel aastatel suuremaks lõigatud ning uutega asendatud. Kõik klaasid on kititud, kuid enamusel akendel on kitt juba hävinud. (vt. Joonis nr. 13) Aknad on värvitud umbes 10-15 aastat tagasi õlivärviga, mis on suhteliselt hästi säilinud. Paaril aknal on klaasid mõranenud.

Akna klaasid tuleb uuesti kittida ning purunenud klaasid välja vahetada. Lahtine värv eemaldada ning üle värvida linaõlivärviga. Metallnurgad ning inged puhastada roostest

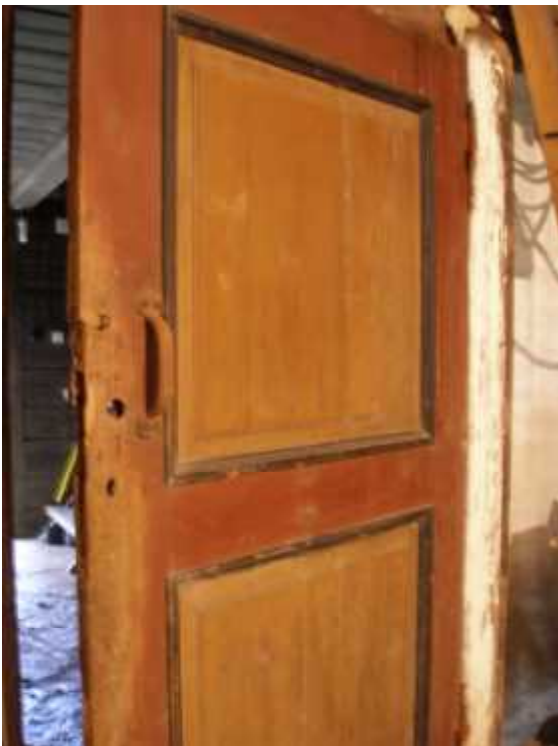
Joonis nr. 15 Siseuks.

Välisuks on vahetatud tõenäoliselt 20-ndatel või 30-ndatel. Vanadelt fotodelt on veel näha eelmist välisust, mis on laiadest laudadest kokku löödud. Praegused ukсед on arvatavasti paigaldatud eelmise sajandi esimeses pooles ning need on väga hästi säilinud. (vt. Joonis nr. 15) Mõnel ukсел puudub link. Puuduv link paigaldatakse samas stiilis, mis teistel ustel.

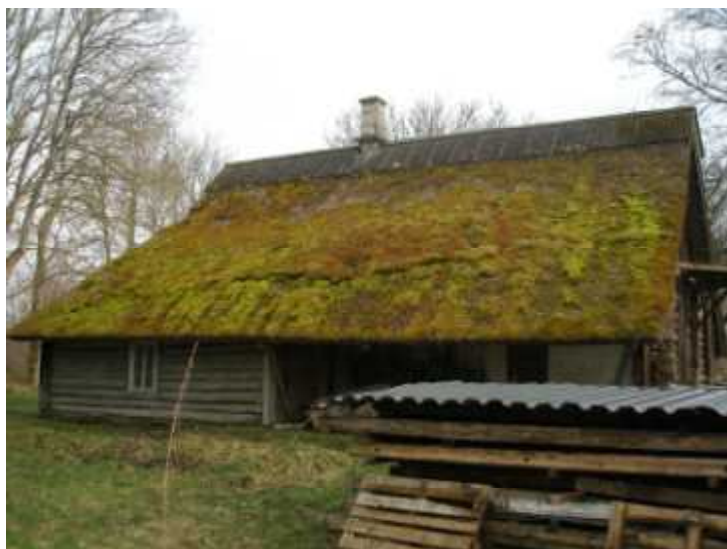
Joonis nr. 16 Katus põhjast.

Viimati on Ranna talul katusekatet vahetatud 70 –80-ndatel. Kuna viimati paigaldatud katus ei olnud piisavalt paks, siis praeguseks on katuse olukord kasin. (vt. Joonis nr. 16) Roo vahetusega paigaldati harjaosasse eterniit, mis ei mõju rookatusele hästi. Ka antud katuse puhul on eterniidilt roole jooksev vesi uuristanud katusesse lohud. (vt. Joonis nr. 17) Põhjapoolne külg katusest on tugevasti sammaldunud. Sammalt kindlasti mitte hakata eemaldama, kuna koos samblaga eemaldub ka kiht roogu ning samuti ei pidurdu sellega sambla levik. Lisaks näitab katusel olev korralik samblakiht hoone vanust.

Talvel on viimane aeg alustada roo kogumist, et lähiaastatel saaks hoonele korralik uus katus ehitada. Uue katuse ehitamisel tuleb pidada silmas antud piirkonna eripärasusi. Kindlasti tuleb eterniidi asemel asetada piki katuseharja veel üks kiht roogu, mis kinnitatakse harimalakatega⁷

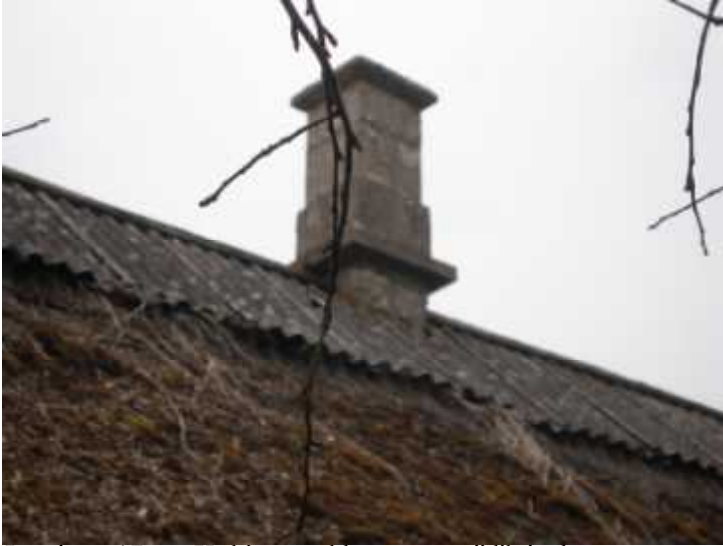
Joonis nr.17 Kahjustatud katus eterniidilt jooksva vee tõttu.

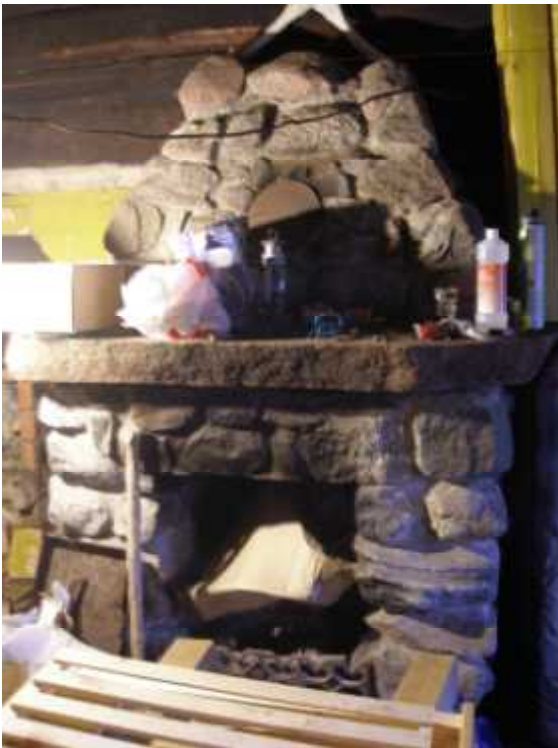
1980-ndatel on rehetuppa ehitatud suur maakividest kamin, mis kuidagi antud ruumi ei sobi ning teda tõmbama saada on suhteliselt suur töö. (vt. Joonis nr. 20)

Joonis nt. 20 1980-ndatel ehitatud maakivikamin.

Soojamüür on väga halvas olukorras. Kui seda remontida ei saa, siis tuleb vanadest kividest uus müür ehitada. (vt. Joonis nr. 21) Maakividest kamin lammutatakse ruumist ära ja taastatakse pliitahi originaalkividega. (vt. Joonis nr. 22)

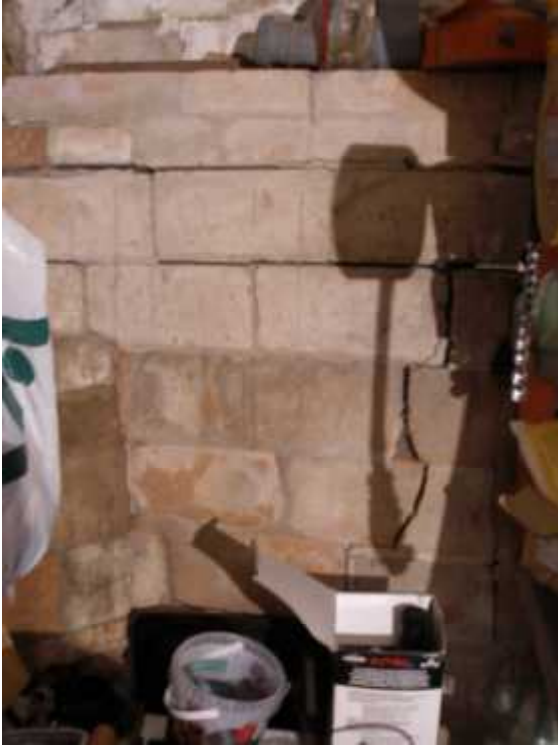
Joonis nr.21 Pragunenud soemüür.

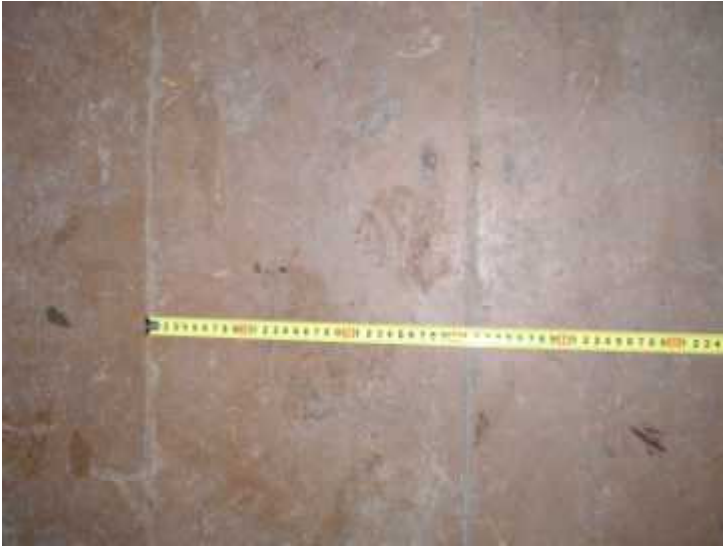
Joonis nr. 23 Rehetoa põrandalauad.

Rehetoas on laudpõrand. Maas on vanale hoonele omaselt 30-32 cm laiused lauad. (vt. Joonis nr. 23)

Laudis on paarist kohast kahjustatud. Antud kohad tuleb proteesida samaväärse lauaga.
