UNUSTATUD KOOLIMAJA

Murro-Jüri kinnistu, Seliste küla, Tõstamaa vald, Pärnu maakond

2009/2010. õ-a. Arhitektuuri konserveerimise ja restaureerimise täiendkoolituskursuse
lõputöö

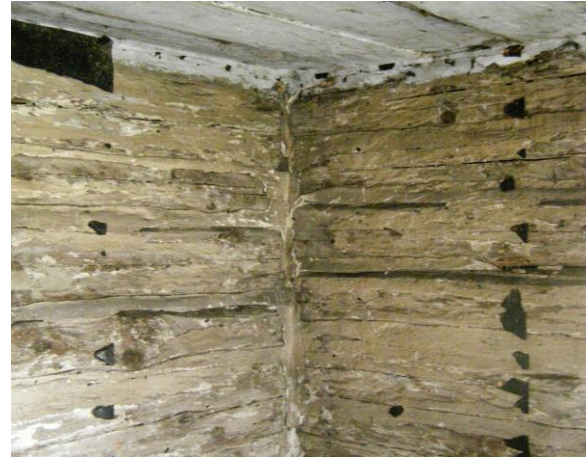
Joonis 12, Tõrvapapi jäänused seintel

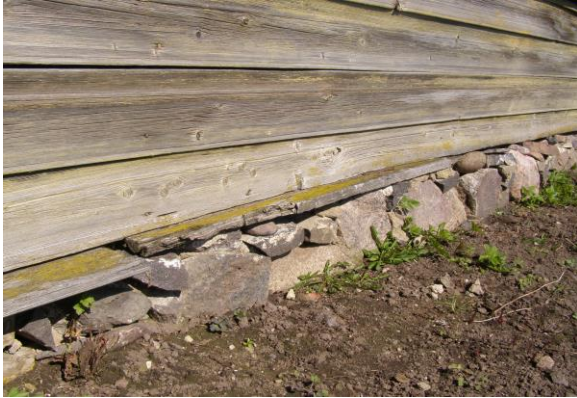
Vundament. Hoonel on maakivist, lubimõrdiga laotud lintvundament ja erineva kõrgusega sokkel. Rehealusel osal on vundament välja vajunud. Kuna hoone ida ja lõunaküljel sisuliselt puudub vundamenti horisontaalset seinast väljaulatuvat osa kattev soklilaud, siis on ilmastikvundamenti kive siduvat lubimõrti kahjustanud ning see sealt ajapikku välja pudisenud (joonis 13). See omakorda on põhjustanud osaliselt vundamendist kivide eemaldumist. Märkimisväärseid vajumeid ja pragusid ei tuvastatud. Maapind on hoone esiküljel tõusnud vundamenti kõrguseni ja pinnase kalle on muutunud hoonele ebasoodsaks (joonis 14). Kogu hoone ulatuses puudub soklil krohv.

Joonis 13, Lagunenud vundament

Eemaldada hoonet ümbritsev kasvupinnas selliselt, et sokli kõrguseks jääks ühtlaselt ümber hoone vähemalt 20 cm ning pinnasel oleks kalle suunaga majast eemale.

Puhastada vuugid ja eemaldada lahtised sokli- ja vundamendikivid. Lubimördiga 1:1 (1 kaaluosa lubjapastat ja 1 kaaluosa liiva, liiva fraktsioon 1-3 mm) paigaldada tagasi lahtitunud kivid ja hoolikalt täita vuugid märdi ja kivikildudega. Kui soklist tuleb lahtitunud kive palju eemaldada, siis tuleb töid teostada 2 m lõikudena.

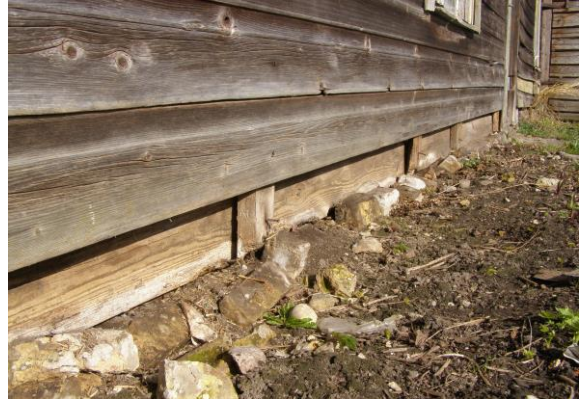
Joonis 14, Pinnase tõusmine

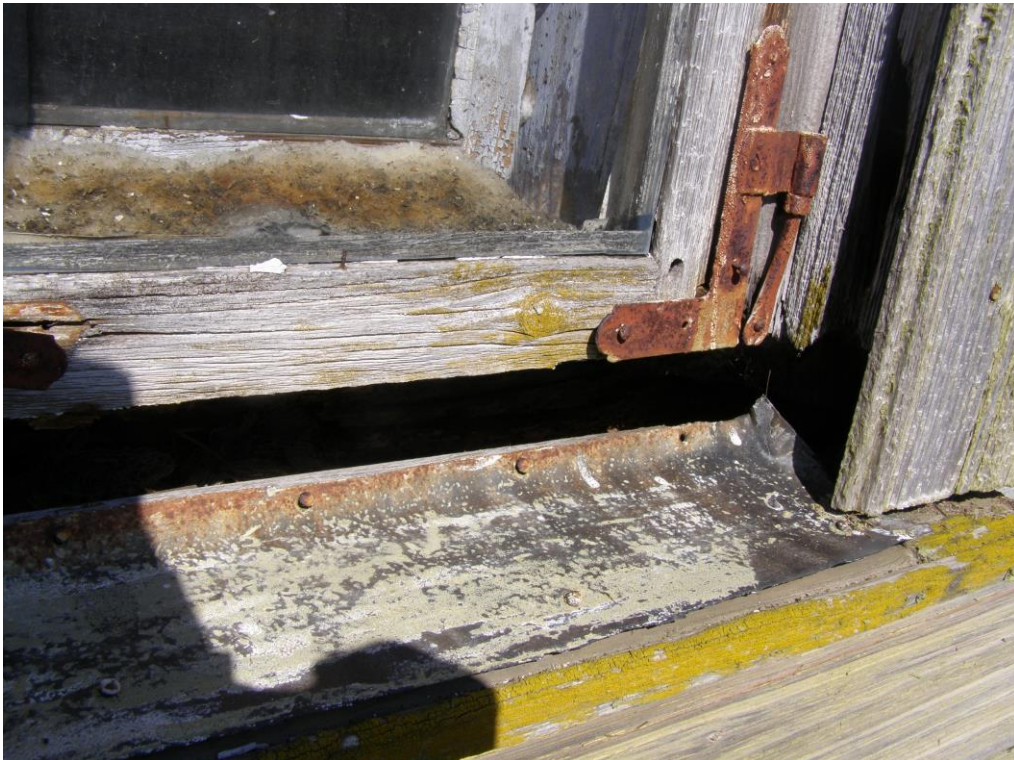
Seinad. Rehielamu välis- ja siseseinad on rõhtpalksein. Rehetoa nn karbi moodustavad ja rehealuse seinad ümarpalkidest läbimõõduga 20-30 cm. Hoone ülejäänud seinad kahelt poolt tahatud palkidest vastavalt siis välisseinad paksusega 20 cm ja siseseinad 12 cm. Palkide tihendusmaterjaliks on sammal, mis kohati palkide vahel välja pudenenud. Hoone idapoolsel küljel asuvate aknaraamide alused vööpalkid on tugevalt kahjustunud. Enam pole alles seda puidu osa, kuhu varem on kinnitatud akna veeplekk (joonis 15).

Joonis 15, Aknaalust vööpalki ei ole enam

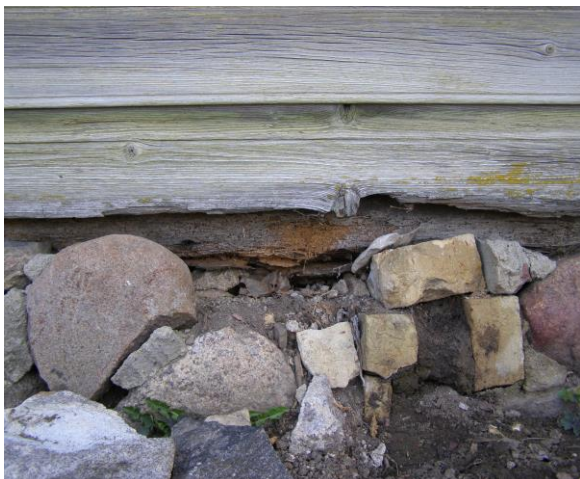
Kuna seestpoolt ei ole võimalik tuvastada määratleda kahjustuse ulatust, siis tuleb selleks eemaldada välisseinu kattev voodrilaud. Hoone alumine palgirida on kogu perimeetris kahjustatud (joonised 16,17).

Joonis 16, Kahjustatud aluspalk idaküljel

Pehkinud palkide väljavahetamine on selle maja üks mahukamaid töid. Enne tööde alustamist tuleb täpselt välja selgitada tegelik väljavahetamist vajav palkide kogus ning varuda sobilike mõõtudega puitmaterjal (soovitavalt mõnelt vanalt lammutamisele minevalt hoonelt). Asendatavad palgid peavad olema võimalikult samade mõõtudega. Palkide proteesimisel

jälgida reeglit, et mädanikkahjustusega palk tuleb eemaldada vähemalt 0,5 m ulatuses kahjustuse piirist. Enne alumise palgirea vahetamist tuleb kindlasti remontida vundament. Hoone loodepoolses otsas tuleb seina väljavajunud osa paigaldada endisesse asendisse fikseerides rehetoa välimise otsaseina palgi tapid põhjapoolse pikiseina palkidesse tehtud tapisoonde. Pehkinud väljavahetavate alumiste palkide ja maakivist vundamendi vahele paigaldada isolatsiooniriba. Hoone seinapalkide vahedes tuleb teha järeltoppimine nii sise- kui ka välispinnalt kasutades siis sammalt või linatakk. Kui hoonet hakatakse tulevikus kasutama aastaringselt, siis tuleb välisseinad soojustada kasutades selleks nn hingavaid auru läbilaskvaid materjale. Seestpoolseks soojustamiseks sobib igati 5-8 cm paksune pilliroomatt, viimistledes selle savi- või lubikrohviga ja sobilike värvidega. Juhul kui soovitakse tubades eksponeerida palgipinda, siis välispidiseks soojustamiseks on igati sobilikud materjalid pilliroomatt ja tselluvill. Oluline on, et välimine lisasojustus saaks kindlasti kaetud tuuletõkkekihiga. Soojustada tuleb kindlasti ka rehetoa seinad, mis ulatuvad pööningule. Kasutades selleks sama põhimõtet, mis välimise soojustuskihi lisamise puhul.

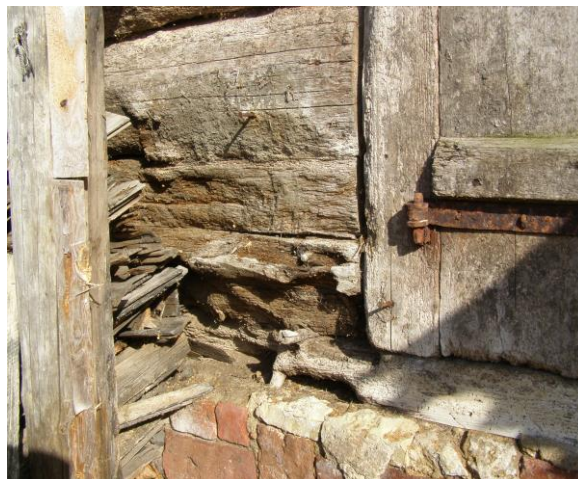
Joonis 17, Kahjustatud aluspalk lääneküljel

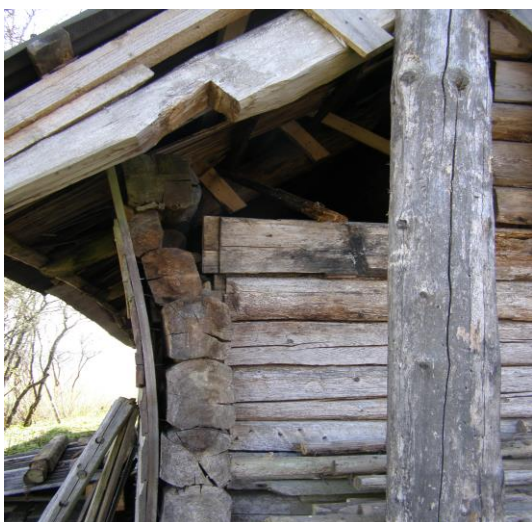
Katusest sadevete läbijooks rehetoa loodepoolses nurgas on tõsiselt kahjustanud seinakonstruktsioone. Mädanikkahjustusega ülemised palgid on põhjustanud pikiseina väljavajumise põikseina tappidest (joonis 18). Kahjustatud palgiread ulatuvad välisnurgast ca 3 m pikkuselt abiruumi aknapealseni välja (joonis 19)

Joonis 18, Väljavajunud nurk

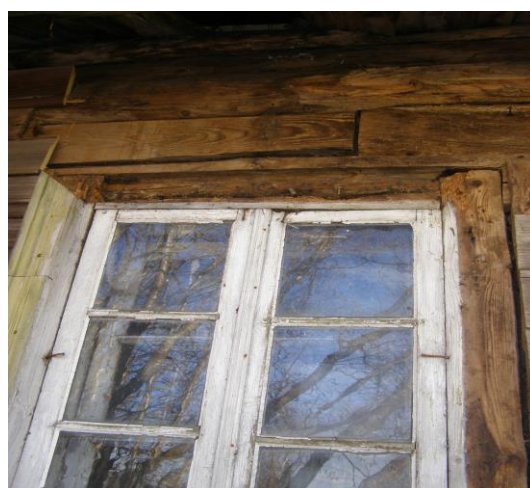
Joonis 19, Kahjustunud palgiread

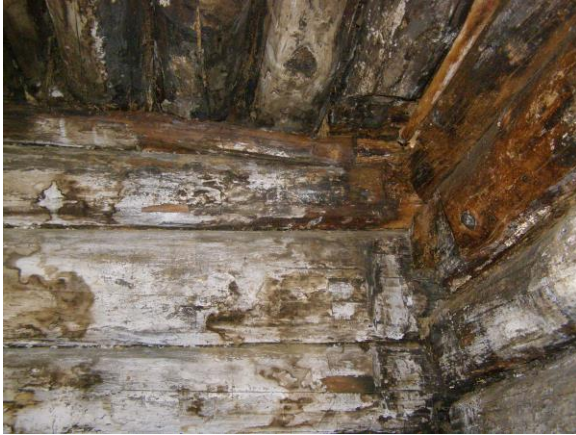
..... ning kahjustunud on mädanikuga ka rehekarbi loodepoolses ülemises nurgas sein ja laepalgid (joonised 20, 21)

Joonis 20, Kahjustunud rehetoa nurk, seest

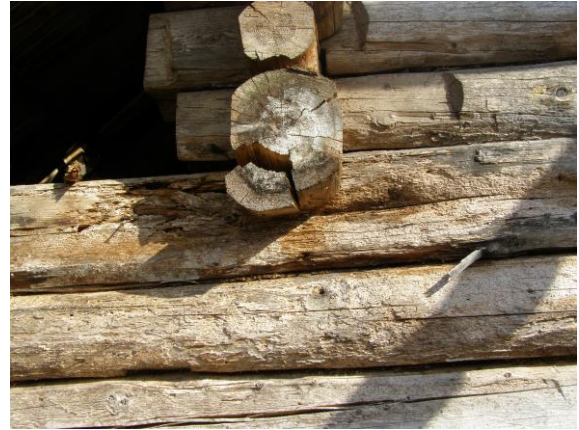
Joonis 21, Kahjustunud rehetoa nurk, väljast

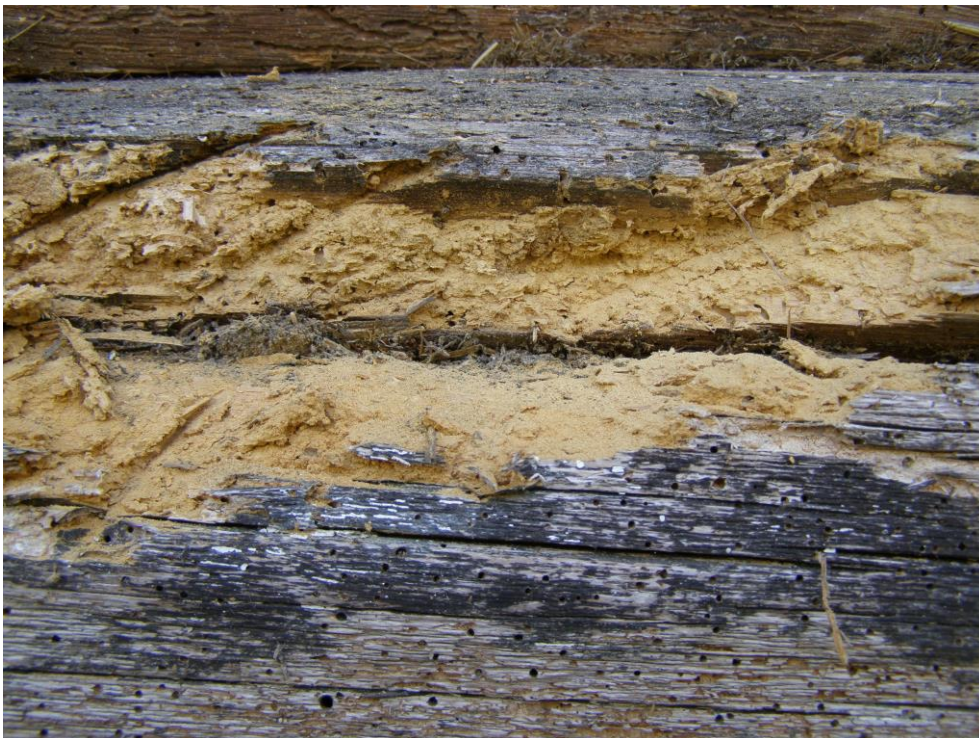
Rehealuse ja rehetoa vahelisi seinapalke on lisaks mädanikule kahjustanud ka putukalised ja seda just rehealuse poolisel küljel (joonis 22). Esialgsel vaatlusel tundub, et tegemist on tooneseplastega. Kuna rehealust kasutati laudana, mida kinnitab kõdunenud sõnniku kiht põrandal, siis on see loonud head tingimused tooneseplaste eluks (temperatuur 22-23 °C, suhteline niiskus 70-90% ja puidu niiskusesisaldus 20%).

Joonis 22, Putukaliste kahjustused

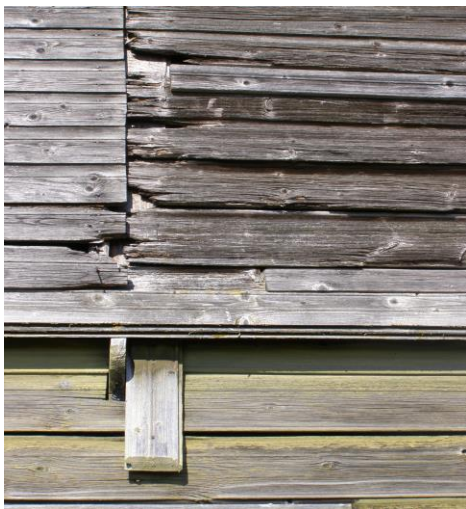
Iõunakülje katuse räästalus osas. Idapoolsel otsaseinal on voodrilaud päikese mõjul tugevalt kahjustunud (joonised 23, 24) ning akende vahelisel alal on hiljem vana voodrilaua peale kinnitatud uus kitsam ja teise profiiliga voodrilaud (joonis 25) .

Joonis 23, Idapoolne otsasein

Kuna kahjustunud seinapalke tuleb vahetada suhteliselt suures ulatuses, siis eemaldada ettevaatlikult voodrilauad kogu fassaadi ulatuses, nummerdada ja ladustada algupärased mittepehkinud voodrilauad eraldi varjualuses. Fassaadide taastamisel on otstarbekas vana algupärast lauda kasutada ühel või mitmel fassaadi lõigul, tervikuna soovitatavalt esiküljel. Uut kuusest lauda, võimalikult originaalilähedase profiiliga, kasutada siis teisel fassaadi lõigul. Sokli peale tuleb kindlasti paigaldada väljapoole kaldega veelaud. Kuna vanalt laudvoodrilt on aeg viimistluskihi sisuliselt ära kulutanud, siis tuleb enne uue viimistluskihi

pealekandmist eemaldada lahtikoorunud värv ja lahtine puutoime harjaga eemaldada. Esimene kiht värvi (toonitud linaõli, linaõlivärv) katta enne paigaldamist. Järgmine kiht värvida juba paigaldatud voodrilauale.

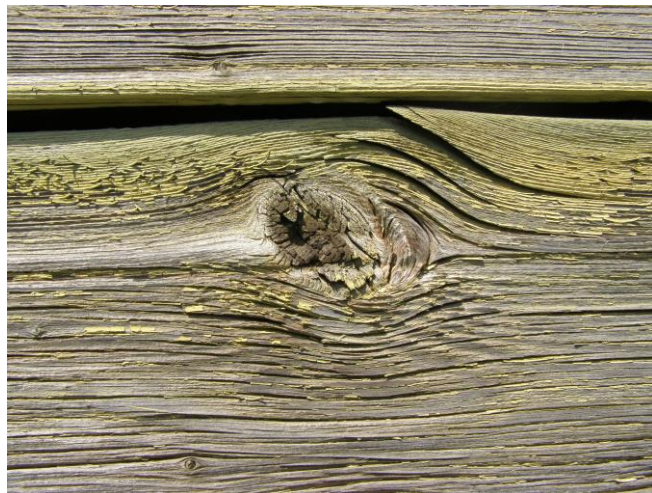
Joonis 24, Linaõlivärviga kaetud voodrilaud

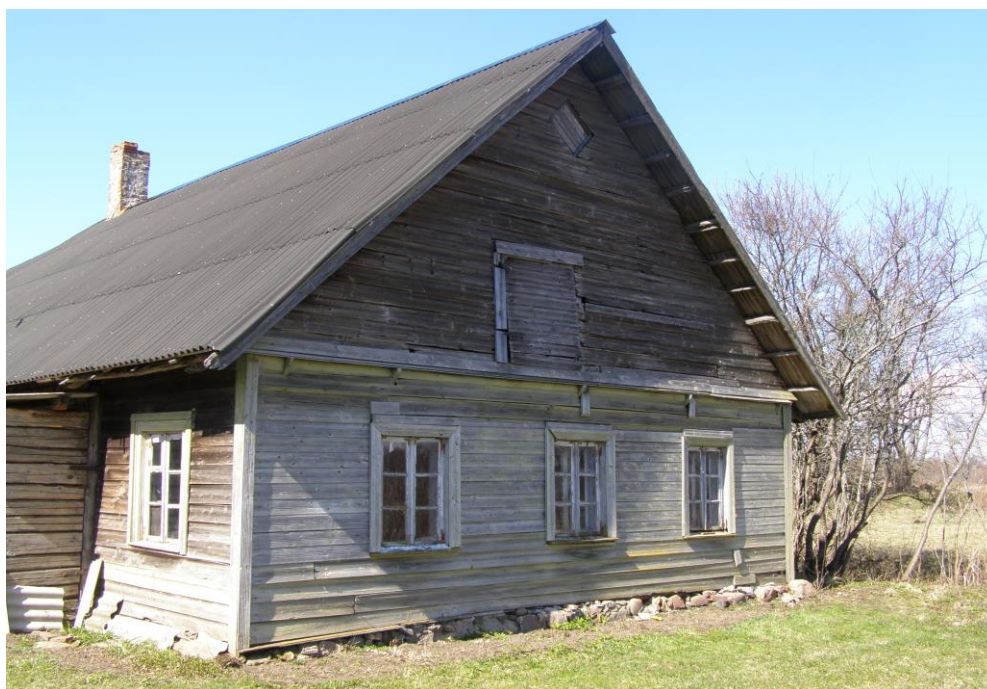
Joonis 25, Uuendatud välisvooder akenda vahelises osas

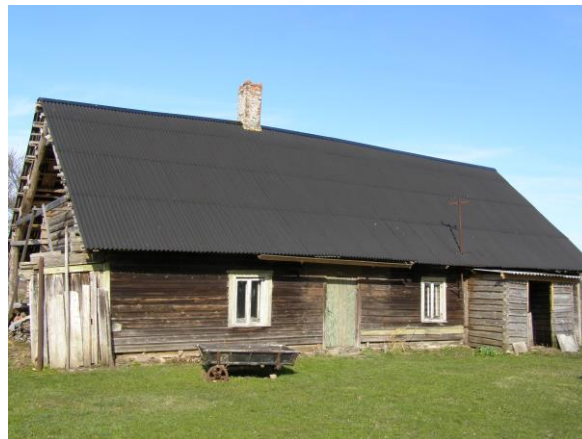
Katus. Hoonel on traditsiooniline 45° kaldega viilkatus, mille katematerjaliks on kahekordne sindel. Sindel on valmistatud kuusepuust ja mille mõõdud on 660x80x4-23 mm. Katusesindel on paigaldatud lõuna- ja põhjaküljel erinevalt. Kui lõunaküljel on roovi sammuks 30 cm ja sindel paigaldatud ülekattega traditsioonisel viisil, siis põhjaküljel on roovi sammuks 50 cm ja ühekordsele sindlile peale pandud teine kiht ühekordset sindlit(joonis 26). Kuna viimati paigaldatud sindlikatuse aeg sai nii hooldamatuse kui ka vanuse tõttu otsa, siis on katuse põhjapoolne külg kaetud eterniidist tahvlitega. Kahjuks on aga jäetud katus katmata rehetoa otsas ca 3 m laiuselt, mis on tekitanud puitkonstruktsioonidele tõsised mädanikkahjustusi. Lõunapoolsel küljel on sindelkatusele paigaldatud bituumeniga immutatud papist laineline katuseplaat (joonis 27).

Joonis 27, Ajutine katuskate

Kuna originaalkattematerjaliks on olnud sindel, siis arvestades omaniku soovi ja rehielamule sobilikku katusematerjali, siis tuleb kogu katuse ulatuses eemaldada ajutiselt paigaldatud bituumen- ja eterniitplaadid kui ka varasem sindelkatusematerjal ning asendada see uue kolmekihilise sindelkatusega. Sindelkatuse ea pikendamiseks tõrvata puit enne katusele paigaldamist. Vahetada välja pehkinud sarikate otsad jälgendades olemasolevat sarika otsa profiili. Võtta lahti roovitus, asendada pehkinud osad uutega ning paigaldada need arvestades uute sindlite mõõtu sobiva sammuga tagasi. Hoolimata sellest, et majal pole kunagi olnud vihmavee ärajuhtimisesüsteemi, tuleks siiski paigaldada hoonele vähemalt horisontaalsed sobilikud puitrennid.

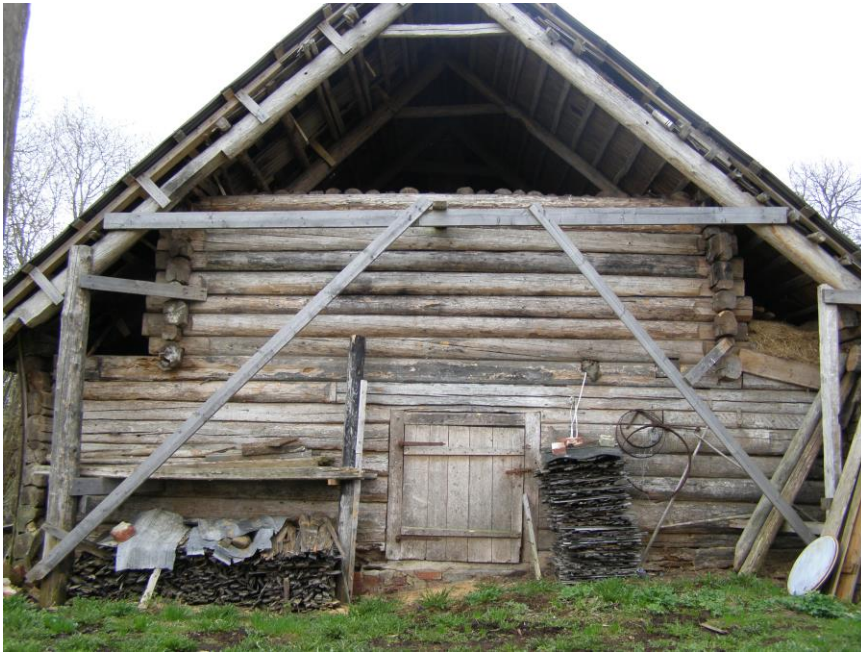
Joonis 28, Otsasarikate toetus

Kuna katuskonstruktsioonid on hoone läänepoolne otsal välisseinte väljavajumise tõttu allapoole vajunud, siis nende protsesside peatamiseks on otsasarika alla paigaldatud ajutised toetuspostid ja sarikale lisatud ajutiselt täiendav põiktala (joonis 28).

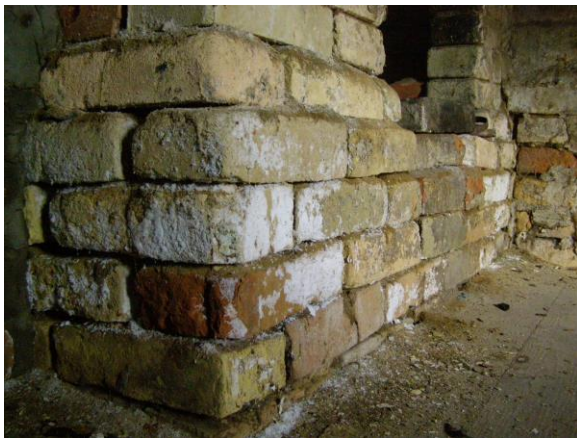
Soe pääses nii koolituppa kui ka pererahva kambrisse läbi avatavate keriseluukide. Nii kerisahjude, soojamüüride kui ka korstna ehitamisel on kasutatud Tõstamaa mõisa tellisetehases valmistatud iseloomuliku kollaka värvusega tellist. Tänapäevaks ei funktsioneerid enam kerisahjud talle esialgselt omistatud otstarbel. Köögis asuva ahju ja soojamüüri vahelisel slepel on kivid sisse kukkunud, ahju telliste vahelised vuugid pea poole kivi sügavuses tühjaks pudisenud, põranda lähedal asuvad tellised kaetud valge soolakihihiga (joonis 31). Ligi 4 m pikkuse soojamüüri moodustav suitsulõõride süsteem ei tööta, nn lamavad (rõht)lõõrid on ummistunud. Koolitoas asuva kerisahju parempoolne ülemine nurk pragunenud (joonis 32).

Joonis 31, Soolakiht tellistel

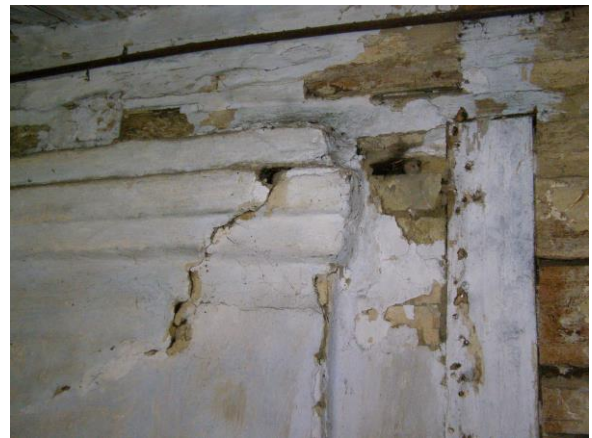
Joonis 32, Koolitoa ahju nurk

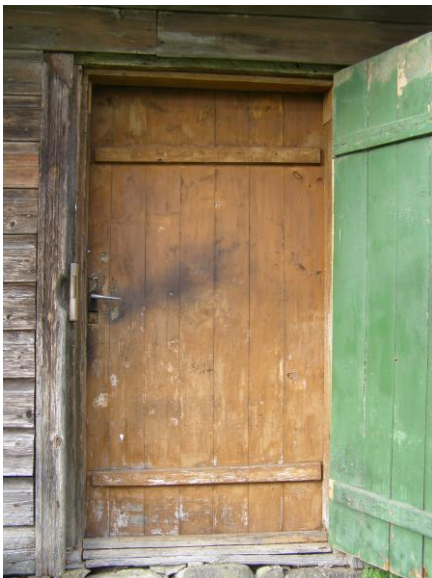
Köögi ustel on ukse kõrguse suurendamiseks eemaldatud ülemine silluspalk ja uksetahvel asendatud sama tüüpi uksega, kuid kasutades juba kitsamat lauda, tänapäevaseid uksehingi ja käepidemeid. Rehetoa välisuksele on tuulekoja puudumisel soojapidavuse suurendamiseks lisatud sisemine uks ning vahetatud ka välimine uks (joonis 37).

Joonis 37, Rehetoa välisuksed

Säilinud restaureeritavate ustega toimida sarnaselt akendega. Hilisemal perioodil asendatud siseuksed ja rehetoa topelt välisüksed asendada uutega, võttes aluseks algupärased põhimõttelised lahendused, mis võimaldab muuta välisüksed ka tihedamaks. Kasutada tuleks sealjuures sepistatud latthingi ja sobilikke käepidemeid.

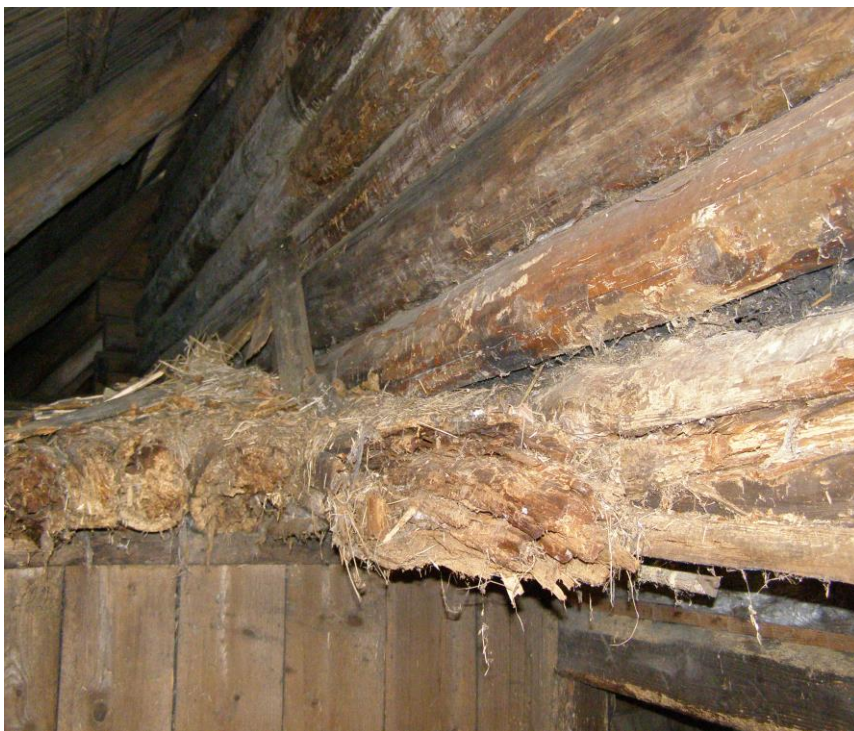
Sadevetest põhjustatud mädanikkahjustustega on ka rehetoa põhjapoolsel küljel asuvate abiruumide palkidest lagi, mis on osaliselt sisse varisenud (joonised 40).

Joonis 40, Abiruumide laepalgid
