**RUHNU KIVIKIRIKU PUITKONSTRUKTSIOONIDE
TEHNILISE SEISUKORRA HINDAMINE JA ETTEPANEKUD
KONSTRUKTSIOONIDE KONSERVEERIMISEKS JA
RESTAUREERIMISEKS.**

Ruhnu, Saare Maakond

2009/2010. õ-a. Arhitektuuri konserveerimise ja restaureerimise täiendkoolituskursuse
lõputöö

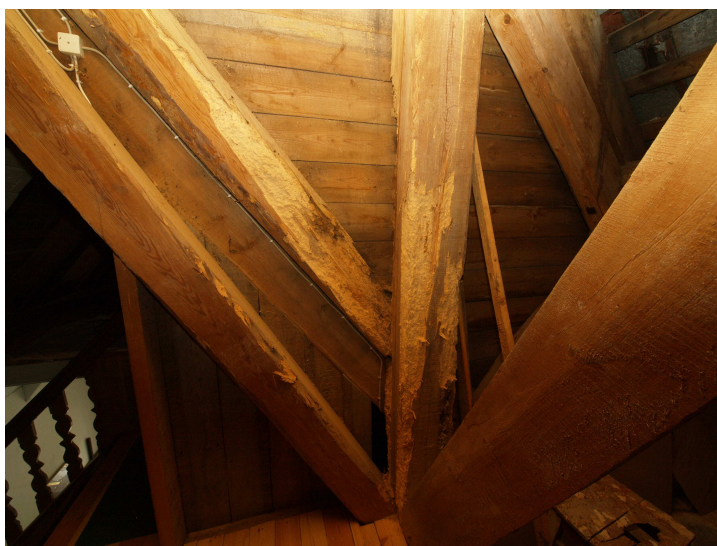
Joonis 6. Kahjustused kirikutorni kandekonstruktsioonis
Kahjustused on kõige ulatuslikumad kiriku tornikonstruktsioonides, kus leidub kõigi kolme nimetatud mardika kahjustusi, kuid domineerivaks on majasikk. Katusekonstruktsioonides on kahjustused kõige tugevamad lõunapoolse külje sõrestiku osas, mis jääb alumise osa

katusekatte ja siseseina vahelisse ruumi.. Põhjapoolses küljes on samas piirkonnas kahjustus oluliselt väiksema ulatusega. Selles piirkonnas on põhiliseks kahjustajaks raudsepp ja majasikk. Seinade konstruktsiooni postide alaosas (kuni 3 m põrandast) on põhiliseks kahjustajaks mööbli toonesep, kuid kohati esineb ka teiste mardikate kahjustusi.

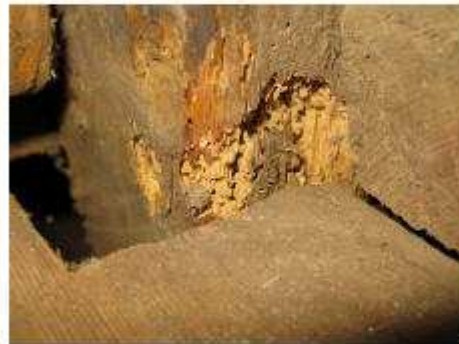
Fig. 5. Detail of altar (interior, XR damage)

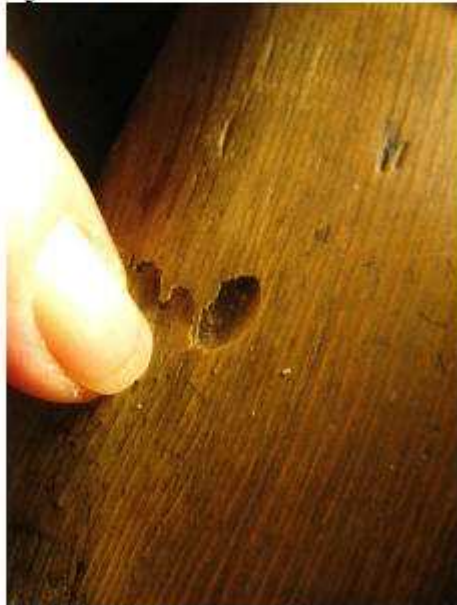
Fig. 6. Emergence hole (HB)

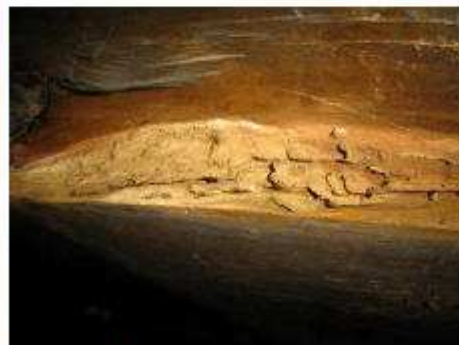
Fig. 7. Old damage by HB

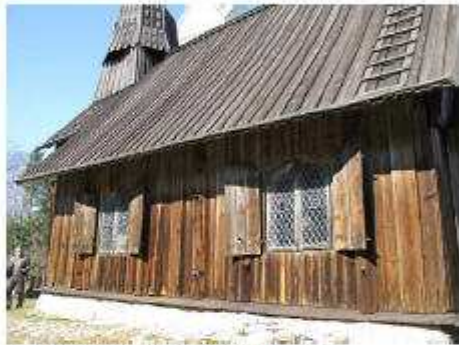
Fig. 8. Exterior panelling with HB attack

Humidity-regulated treatment of entire building with complete covering of the roof. Main aim of treatment is the exterior panelling.

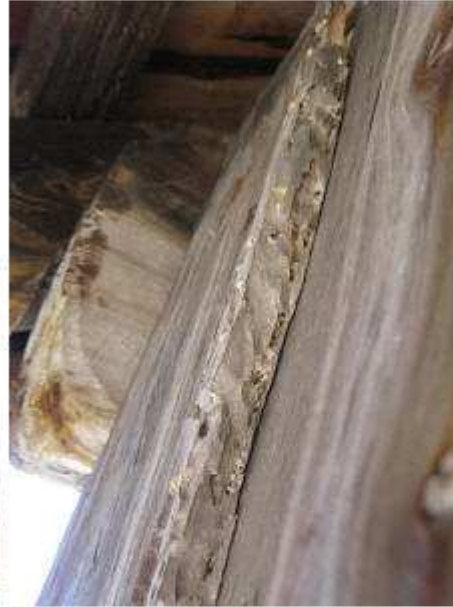
Fig. 9. Detail of active HB attack in panelling

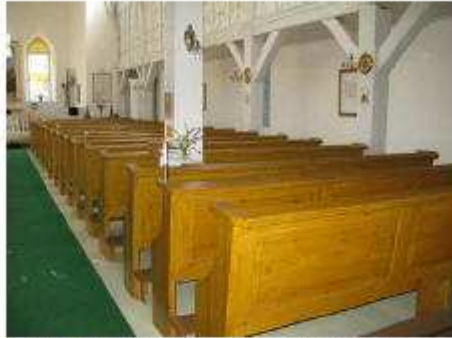
Fig.10. Benches and support beams in right half

Benches on both sides of the aisle are massively attacked (Figs. 10-14, 19). From the short visit only it seems that more attack is found on the right (Southern) side of the church. Stored benches on the gallery are also attacked (Fig. 23) and probably removed and stored.

The white colored pillars (Fig. 10, 15) are almost all infested by HB. Signs of massive attack going on in the construction are emergence holes and warping surfaces with broken paint layer (Figs. 16, 17). The pillar at the western wall are/were also attacked by the common furniture beetle AP.

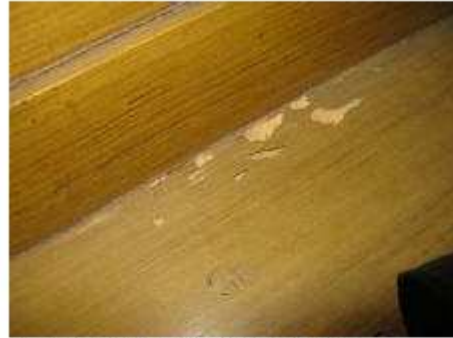
Fig.11. Detail of active HB attack in bench

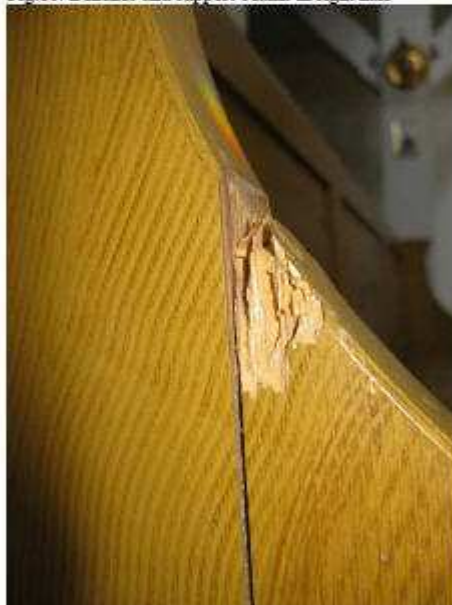
Fig.12. Detail of bench with broken-off surface

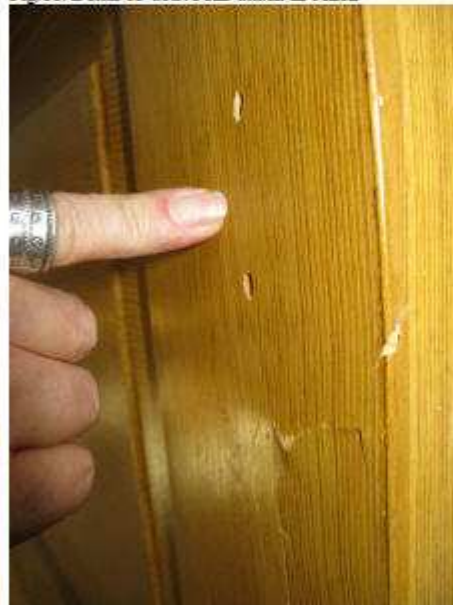
Fig.13. Emergence holes and loose surface layer

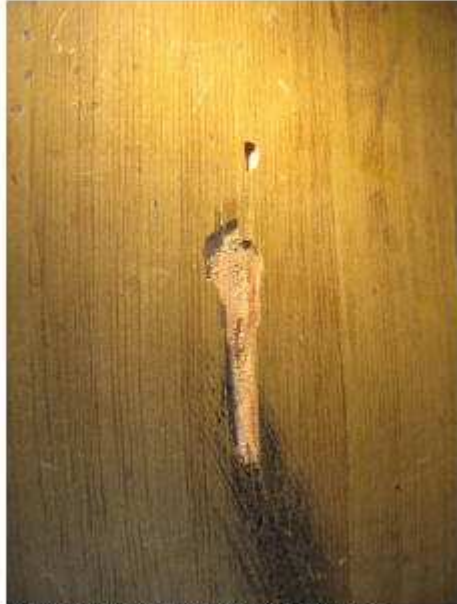
Fig.14. Detail of bench with broken-off surface

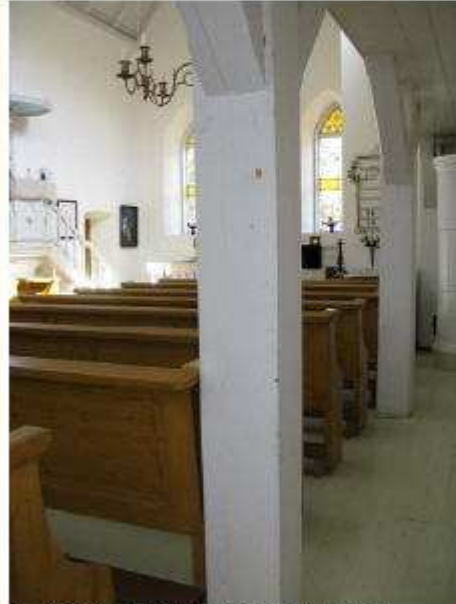
Fig.15. Support beams with massive HB attack

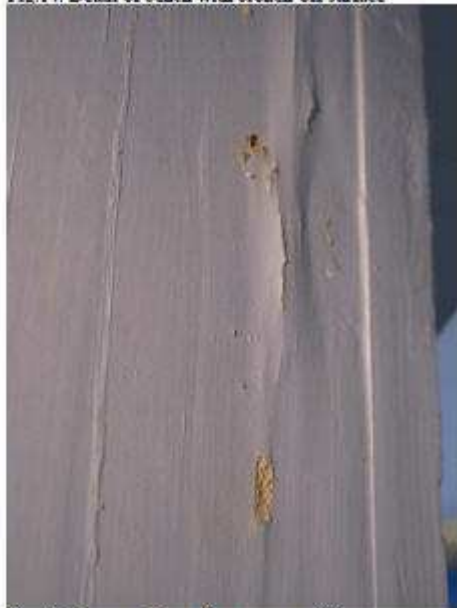
Fig.16. Loose surface with emergence holes

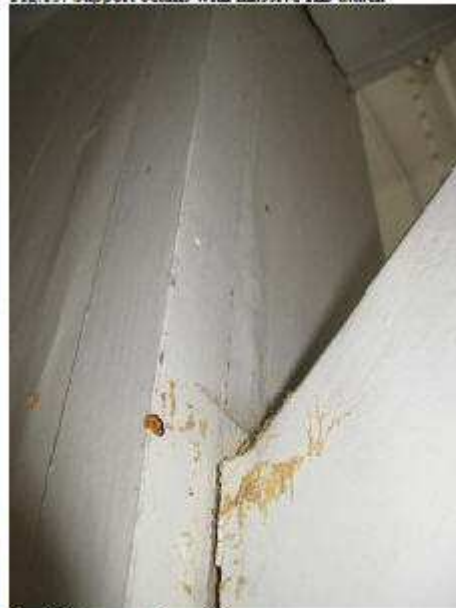
Fig.17. Loose surface and frass

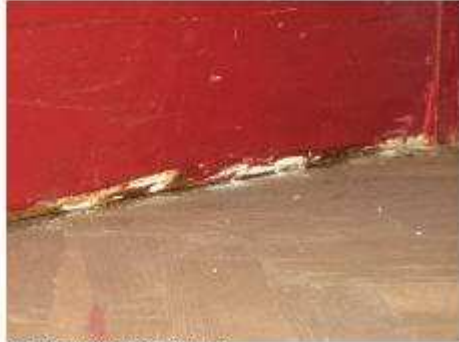
Especially in the basal construction of the altar support we encountered attack of HB (Fig. 18) interiorly. Characters of attack are also found in the surrounding gallery.

Fig.18. Interior part of altar

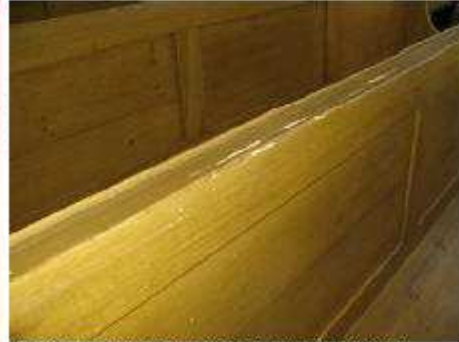
Fig.19. Upper part of bench with broken-off parts

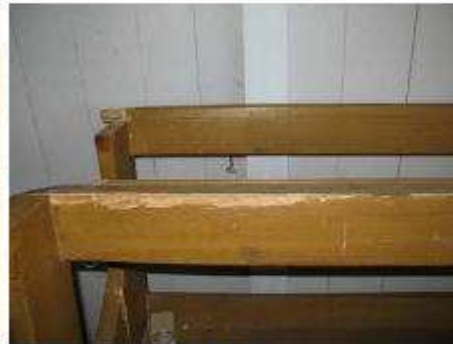
Fig.23. Stored benches on gallery

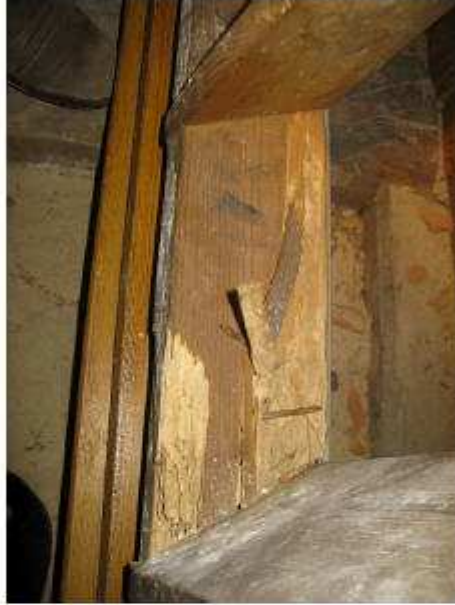
The worst damages are detected in the roof construction, also again with less damages on the left (Northern) side of the church. It is clearly visible that in most parts the sapwood of the construction parts is completely destroyed by HB larvae (Figs. 24-27). In some cases only the surface layer of the timber holds the powder-like remains of the sapwood. If mechanically destroyed by tearing off the surface layer (Fig. 28), the destroyed sapwood falls to the ground and piles up in large heaps of bore dust (Fig. 30). The destruction of construction parts also includes floor beams (Figs. 29, 30).

Fig.24. Details of roof construction

The only solutions for a treatment of the new church may be found in general treatments like fumigation or thermal treatment, both treatments which have been and are applied to whole buildings in many Central European countries. Especially churches, buildings of open air museums and other large cultural heritage objects (mills, castles, mansions, etc.) have been subject to such treatments (see attached pdfs of my papers and a manuscript on Aachen Cathedral).

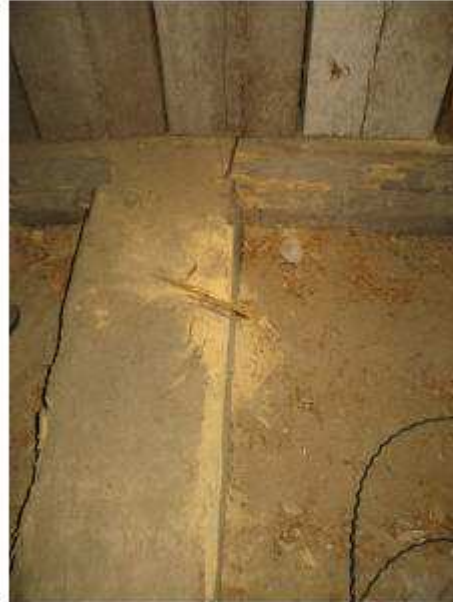
Fig. 29. Roof construction (right side)

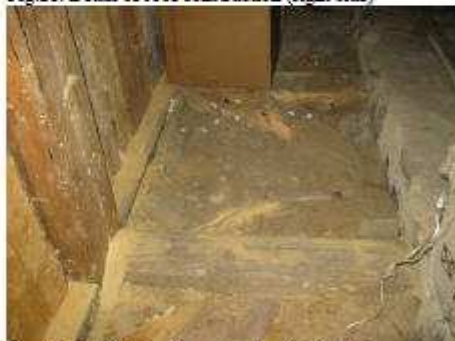
Fig. 30. Detail of roof construction (right side)

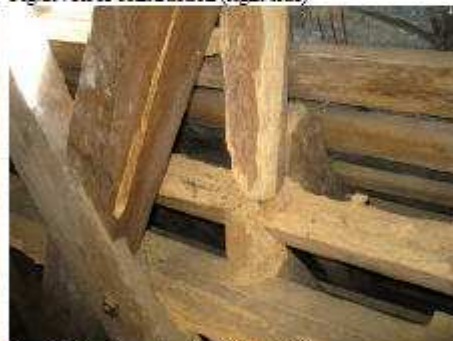
The worst damages were detected in the Southern part of the tower (Fig. 31), a connecting point which does not fulfill its function anymore. This part of the tower is endangered and presents a danger to the people and the nearby old church.

Fig. 31. Roof construction (right side)

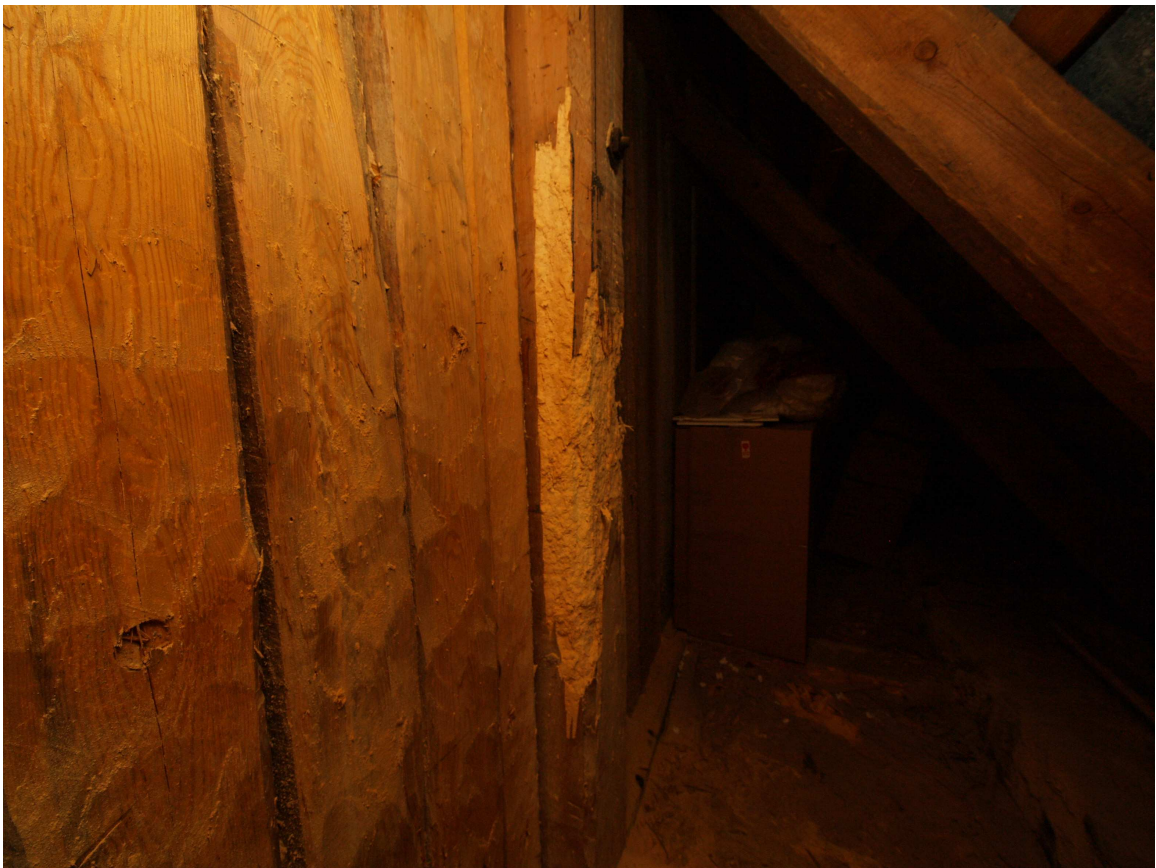
Joonis L7-9. Kahjustused lõunaküljes katusealuses (seina alumise ja keskmise vöö vaheline osa)

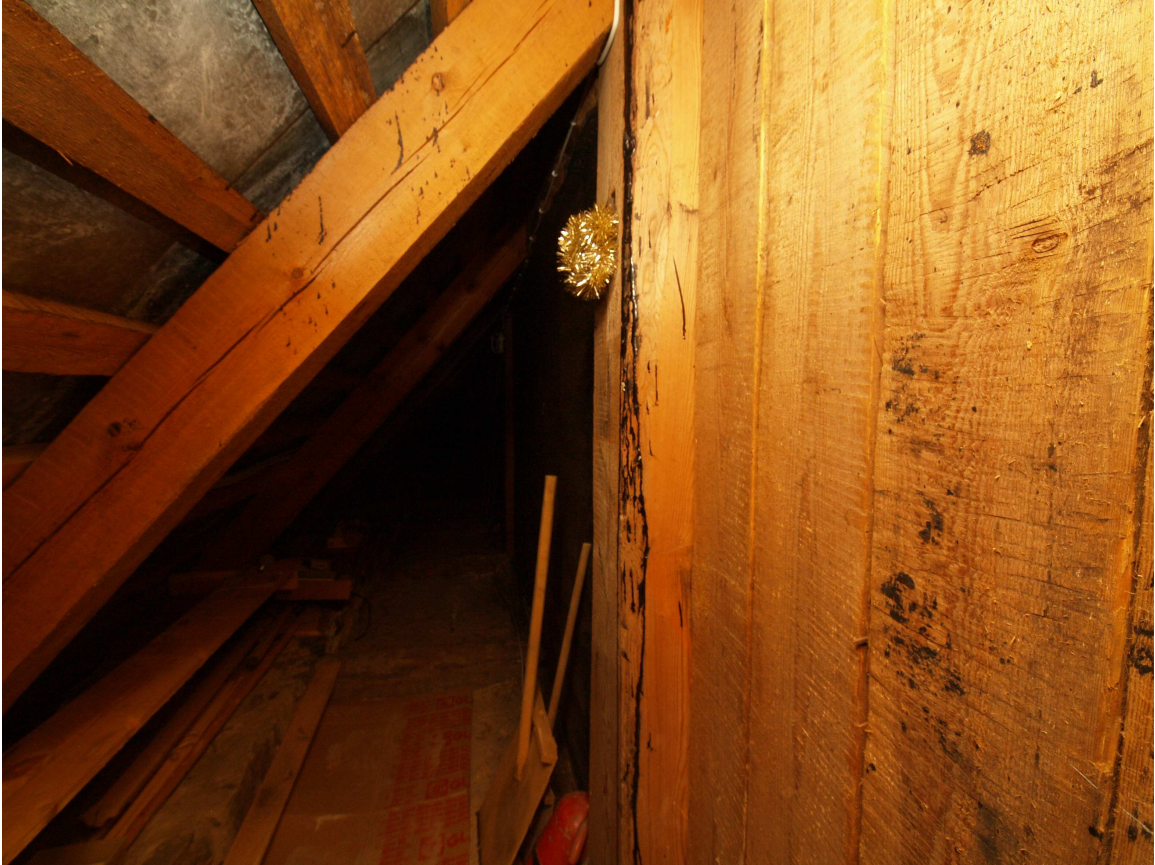
Joonis L7-10. Joonis L7-9 analoogiline piirkond põhjaküljes, kahjustusi pole

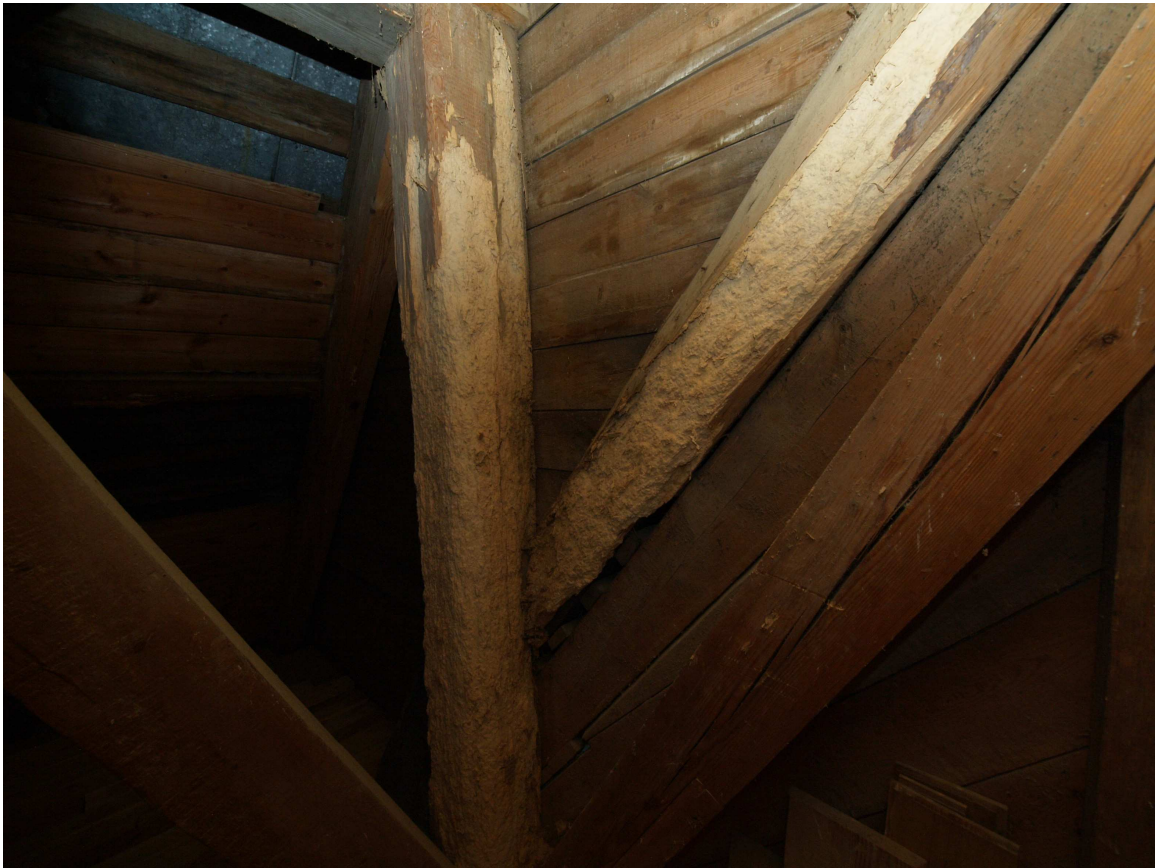
Joonis L7-12. Kahjustused kirikutorni kandekonstruktsioonis III korrusel

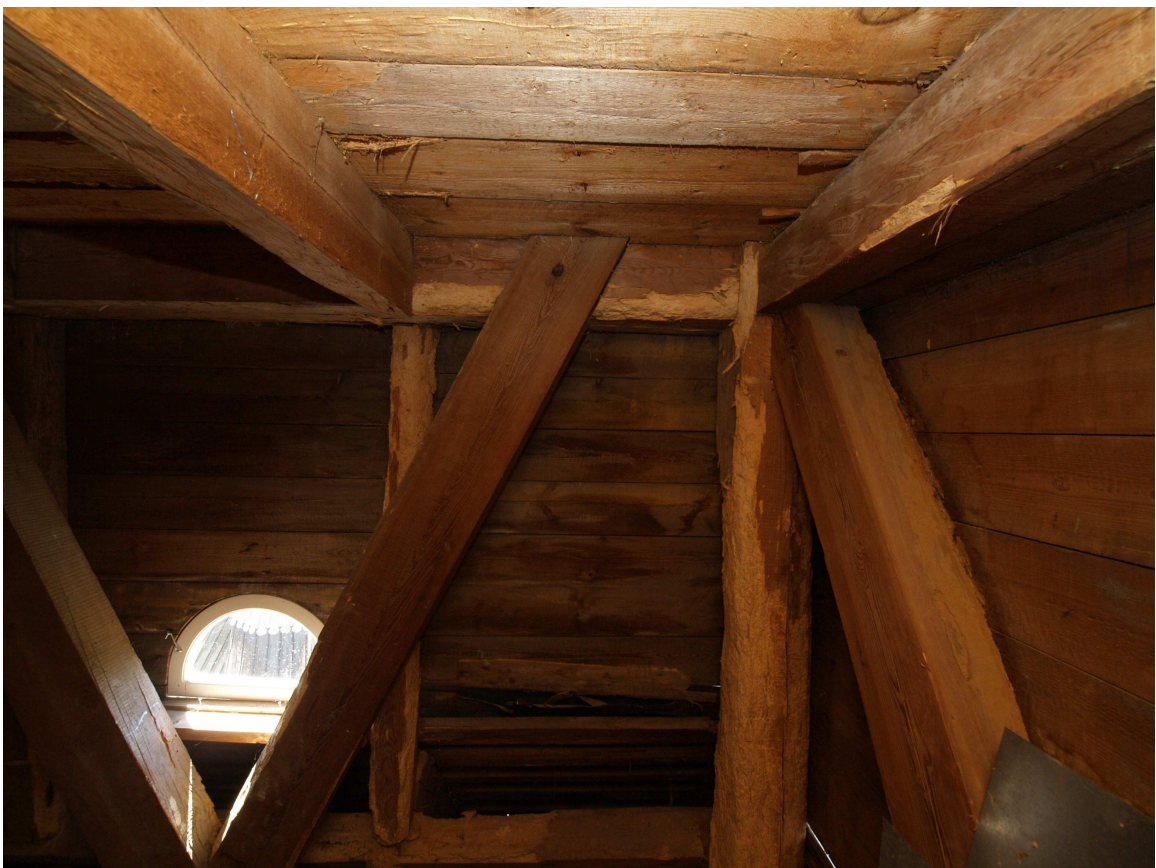
Joonis L7-13. Kahjustused kirikutorni IV korruse lõunapoolsele seinale

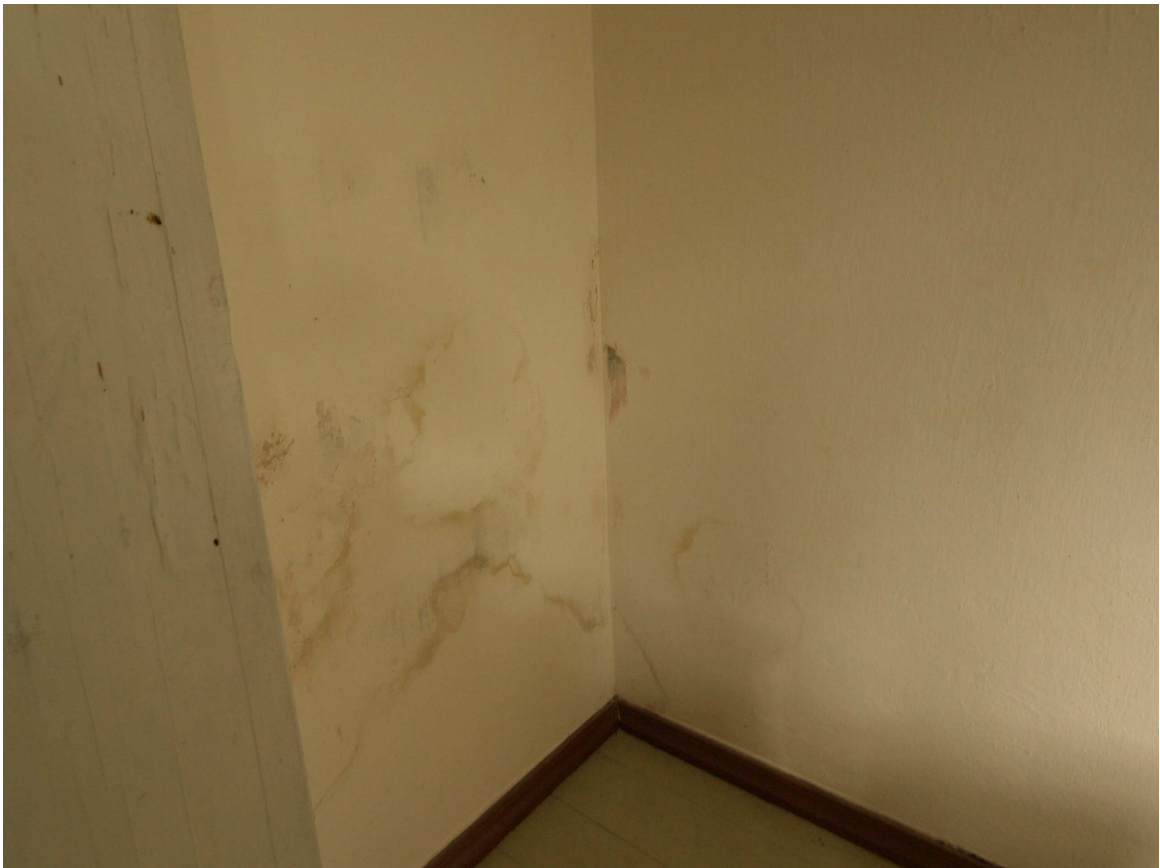
Kiviseintes on niiskuskahjustusi märgata hoone sees välisseina alaosas kuni 1 m kõrguseni põrandapinnast (joonis). Kahjustused on tekkinud vee kapillaartõusu tulemusena krohviosas. Kuna nimetatud kahjustused on täiesti tüüpilised analoogilistele seinakonstruktsioonidele ning kahjustusulatus on väike, siis selliste kahjustuste vältimiseks (ennetamiseks) pole vajalik spetsiaalseid tegevusi ette näha.

Joonis L7-16. Niiskuskahjustused põhjakülje välisseina alaosas
