SOOVITUSI TÄHE TN 34 HOONEKOMPLEKSI RESTAUREERIMISEKS

Tähe tn 34, Tartu linn, Tartu maakond

2009/2010. õ-a. Arhitektuuri konserveerimise ja restaureerimise täiendkoolituskursuse
lõputöö

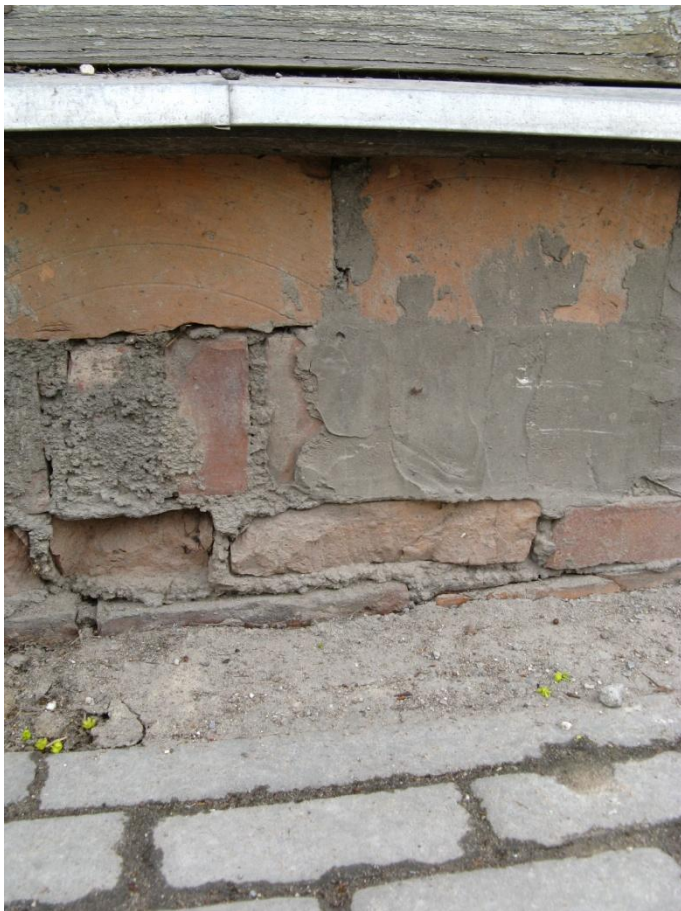
Joonis 6: Tellistest laotud vundament, mis on osaliselt tsementkrohviga kaetud

Fassaadi 1. plokis (joonis 6, 37) on vundament valmistatud punastest tellistest, mis on osaliselt tsementkrohviga kaetud. Ei esine mõrasid. Sokli peale on paigaldatud plekk. Fassaadi 2. plokis on vundamenti soojustatud penoplastiga (joonis 7, 37), mis on jäetud katmata. Vundamendi ees paiknevad asbestplaadid. Plekk on paigaldatud osaliselt. Fassaadi 3. osas on teostatud korralik vundamendi soojustus (joonis 8, 37), penoplast on kaetud võrgu ning tsementkrohviga. Kogu sokliosa ulatuses on paigaldatud plekk.

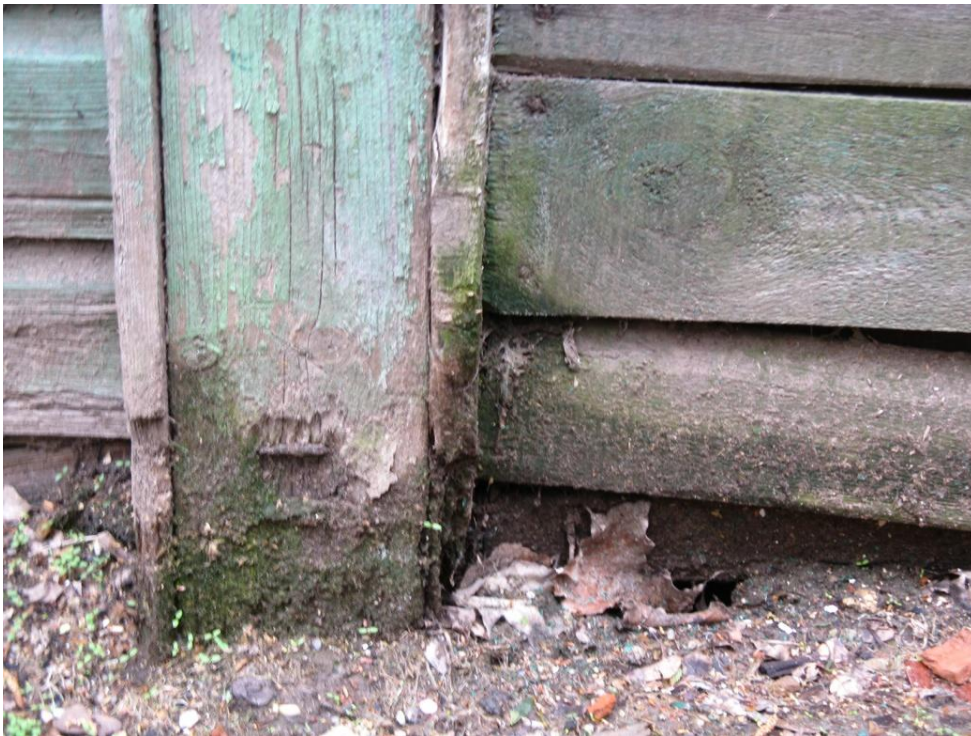
Kahekordse kortermaja küljel 1. osas (joonis 38) on teostatud vundamendi soojustus, täies ulatuses on paigaldatud tsementkrohviga kaetud penoplast ning sokli peale plekk. 2. osas on laudis osaliselt pinnasesse vajunud. Esineb mädanemist, soojustust pole teostatud ning sokliosa puudub. 3. osas on betoonist uuesti valatud vundament soojustamata ning ilma plekita (joonis 10). 4. osas esineb laudise vajumist ning mädanemist (joonis 9). Soojustus puudub.

Joonis 9: Laudise vajumine ja mädanemine

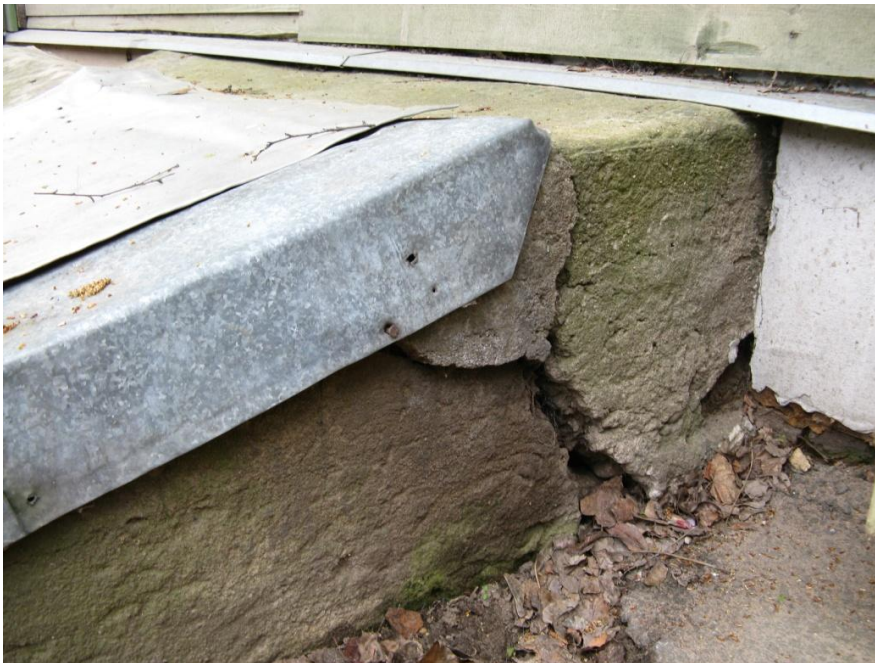
Kortermaja sisehoovi poolisel küljel (joonis 39) on 1. osa penoplastiga soojustatud ning tsementkrohviga kaetud. Soklit katab plekk. Betoonist keldriosa on hakanud mõranema (joonis 11). 2. osas on laudis hakanud pinnasesse vajumise tõttu mädanema. 3. osa penoplast-soojustus on vihmavee eest kaitstud soklil oleva plekiga. Soojustus on kaetud tsementkrohviga. Kõige tagumises nurgas, 4. osas ei ole vundamendi soojustustööid teostatud, laudis on hakanud vajuma ja mädanema.

Joonis 11: Mõrad betoonist valatud vundamendis

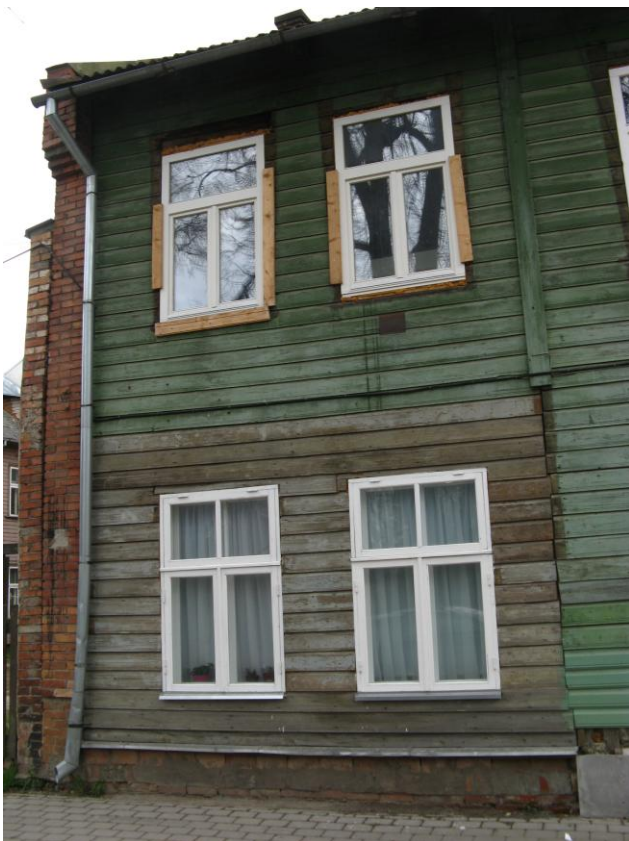
Fassaadi 1. plokis (joonis 14, 15, 37) on esimese korruse ulatuses kogu välislaudis välja vahetatud. Ilmselt on seda teostatud vasakpoolse välisukse kinniehitamisel. Puudu on vertikaalne laud. Teisel korrusel on säilinud algne horisontaalne puitlaudisvooderdus. 2. plokis (joonis 16) on esimese korruse 5 horisontaalset lauda välja vahetatud ning värvitud. Teisel korrusel on säilinud algne horisontaalne puitlaudisvooderdus. 3. plokis (joonis 17) on esimesel korrusel 3 laudist välja vahetatud immutatud puidu vastu. Teisel korrusel on säilinud algne horisontaalne puitlaudisvooderdus.

Joonis 15: Fassaadi esimene osa

- Hoone fassaadide renoveerimisel järgida algupärast puitlaudisvooderdust.
- Laudise värvimisel kasutada linaõlivärve, eemaldada lateksvärv.
- Eterniitkatus välja vahetada tsinkplekk katuse vastu.

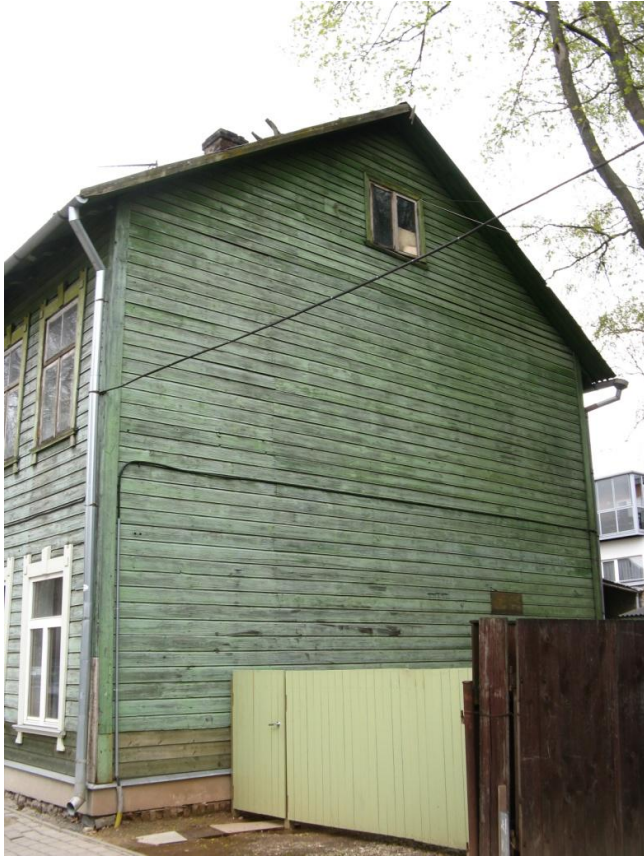
Kahekordse kortermaja küljel (joonis 18, 38) on säilinud läbi kahe korruse originaallaudis, välja on vahetatud alumised kolm rida laudu immutatud horisontaalsete laudade vastu. Samuti on proteesitud vasakul pool olevat vertikaalset nurgalauda. 2. osas (joonis 19) on välja vahetatud nii esimese kui ka teise korruse laudis. Need on hakanud vajuma. 3. osas on esimese korruse laudis ära võetud ning hiljem penoplastiga soojustatud püstpalkkonstruktsioonidele kinnitades tagasi paigaldatud. Laudis on tagasi paigaldatud viltu, puuduvad alumise kolme rea lauad. 4. plokis on laudis säilinud ülemises osas, maapinnalähedal olevad 3 lauarida on hakanud mädanema ja vajuma. Kitsa ribana on osa laudist välja vahetatud.

Joonis 18: Küljeosa

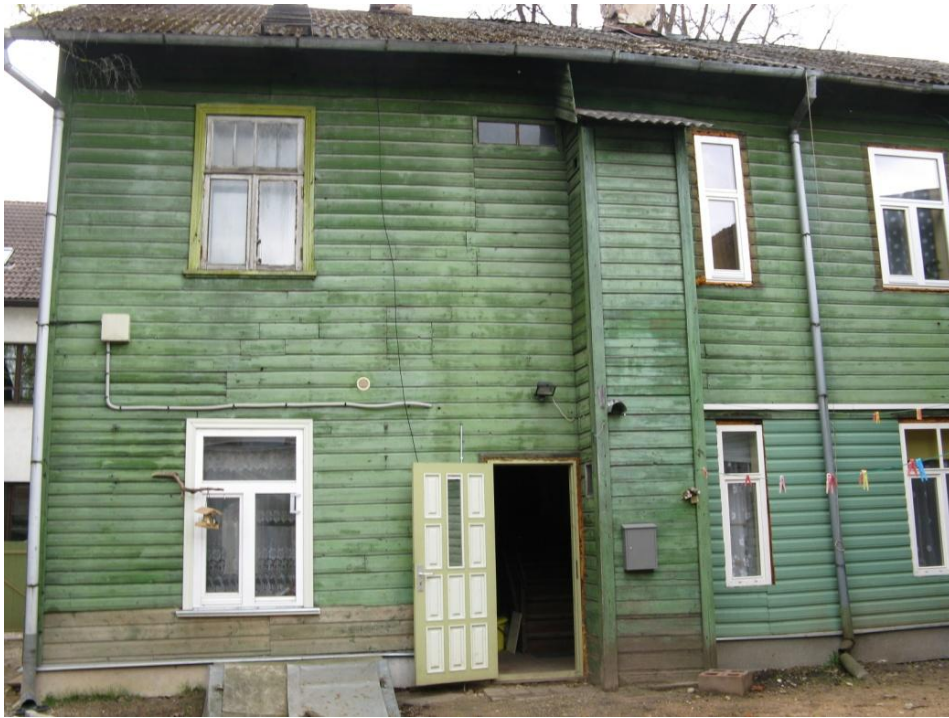
Hoovipoolses küljes on 1. osas (joonis 20) välja vahetatud alumised kolm laudiserida immutatud puidu vastu. Ülejäänud osas on säilinud esialgne viimistlus. Ka 2. osas (joonis 21) on lauad kaetud linaõlivärviga. 3. osa esimesele korrusele on paigaldatud uus lateksvärviga kaetud laudis. Teisel korrusel on linaõlivärviga kaetud lauad. 4. osas on esimesel korrusel lateksvärviga kaetud laudis, teisel korrusel on säilinud linaõlivärviga laudise viimistlus.

Joonis 20: Hoovipoolne väline osa

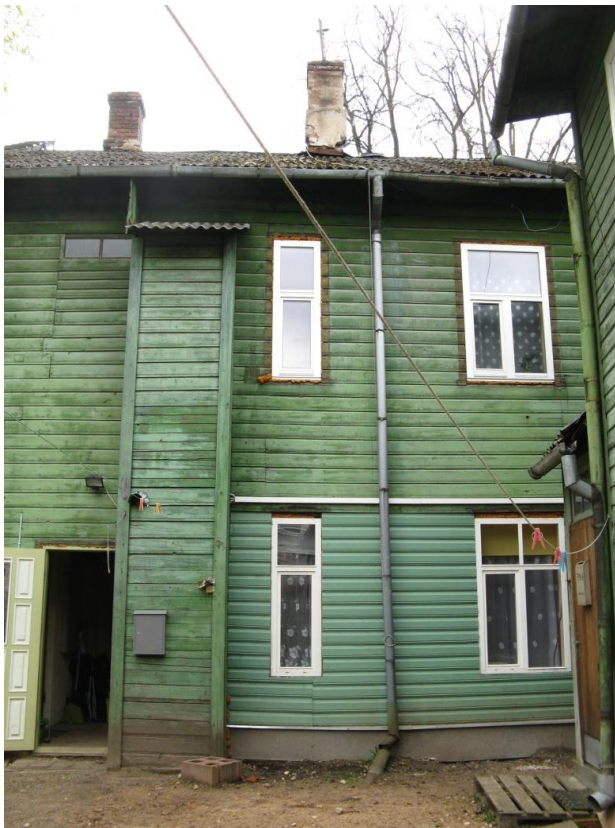
Joonis 21: Hoovipoolne sisemine osa

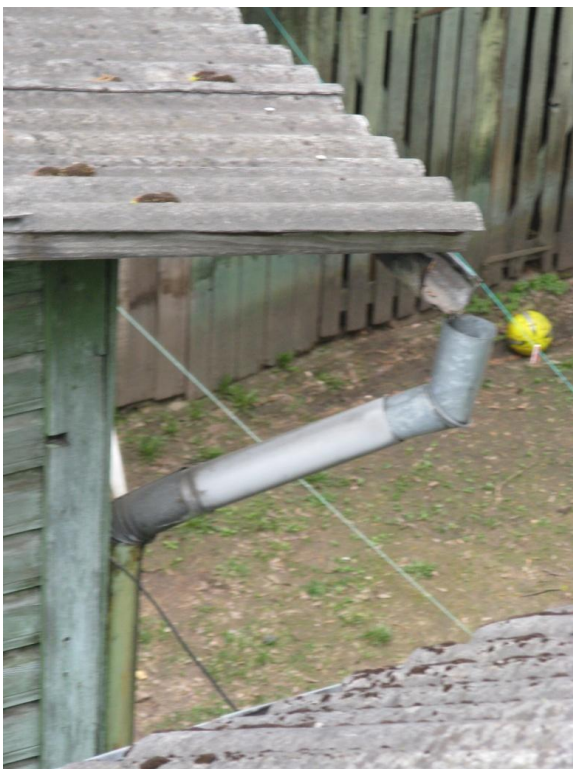
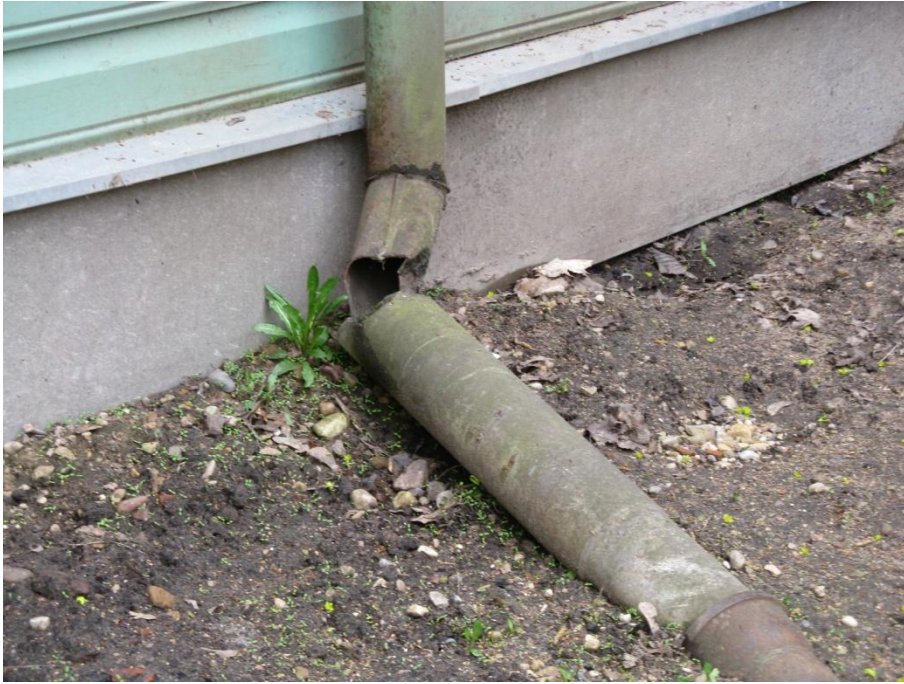
Hoone tänava äärne põhimaht on kaetud viilkatusega (joonis 22) ning hoovipealne tiib ühepoolse kaldkatusega. Katused toetuvad puitsarikatele (joonis 27), mille olukord on hea. Kogu ulatuses on katus kaetud lainelise eterniidiga, ainult küljepeal olevas 2. osas (joonis 23) on paigaldatud plekist laineline katus. Eterniitkattes esineb auke ning mõrasid (joonis 28, 29), korstnad on laotud tellistest, mille pitsiosa on hakanud mõranema (joonis 24). Tulemüüri äärsed küljed on kaetud plekiga. Fassaadipoolsel küljel ning hoovis on paigaldatud tsinkplekist veerennid ning vihmaveetorud (joonis 25, 26).

Katuselt tuleva vihmavee ärajuhtimise süsteem on puudulik, vanad vihmaveetorud on auklikud ning kohati purunenud, mistõttu ei ole tagatud korralik vee ärajuhtimine. Katuse nurgad ning veerenni ja vihmaveetorude ühenduskohad ei ole ühtivad ning vesi ei voola otse torusse, vaid sellest mööda, kohati otse seinale.

Puudulik on ka sademevee ärajuhtimine maapinnalt, sest osa katkisi vihmaveetorusid on vundamendi poole suunatud. Vihmaveetorud pole ka piisava pikkusega ning see soodustab veelgi sademevee imbumist soklisse.

Vihmavesüsteemi puudulikkuse tõttu on oht isegi suurem kui selle puudumisel, sest vihmaveerenni vale kalde, liiga lühikeste vihmaveetorude ja teiste puuduste tõttu on vesi suunatud konstruktsioonidele ning niiskukoormus on pinnaühiku kohta erakordselt suur.

Vältimaks sellist tüüpi kahjustusi tuleb uuendada vihmaveesüsteemi ka sisehoovipoolsel küljel.⁷

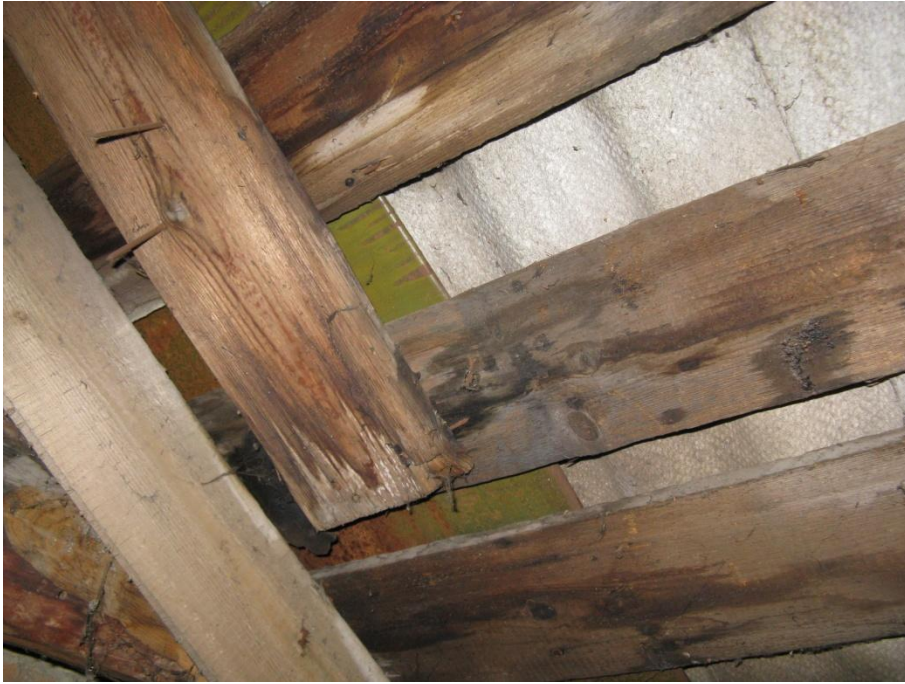
Katus on kohati auklik ning mõranenud. Pööningul olevad lekkekohad on potentsiaalse puumädaniku tekkekolleteks.⁶

Joonis 28: Katusealune lekkekoht

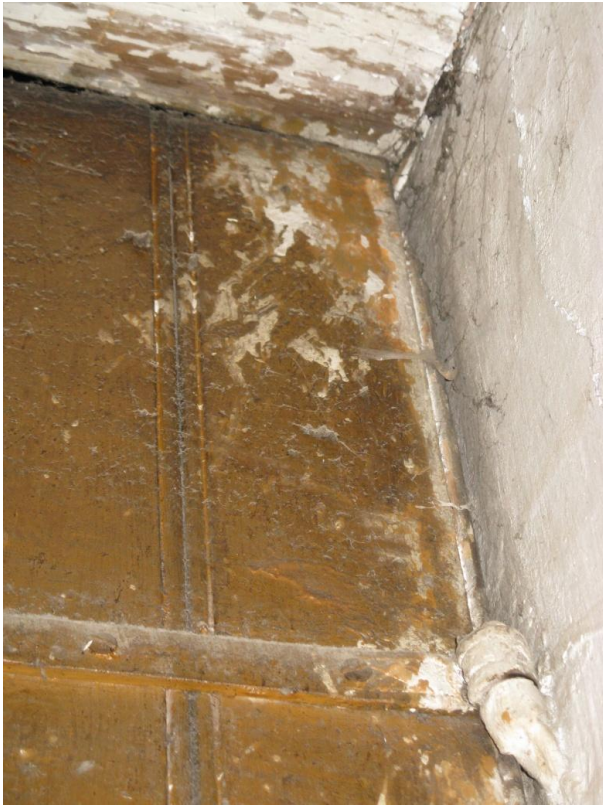
Hoone põhimahus oleva trepikoja seinad on kaetud lubikrohviga, millel asub lubivärvist kaunistus (joonis 32). Pilliroomattidele rajatud krohvis esineb mõrasid (joonis 31). Trepp on lihtne, ilma kaunistusteta. Trepil varvaslaud ning astmelaud on kulunud ja vajunud. Trepikoja ja pööningu vaheuks on ülevalt äärest mädanenud ning värv koorunud (joonis 30). Alles on sepistatud uksehinged.

Joonis 30: Trepikoja ja pööningu vaheuks on veekahjustustega

- Restaureerida trepp ning trepikoja siseviimistlus, kasutades algupäraseid materjale.
- Abihoonete kahjustatud osad asendada, rajada vihmaveesüsteem, paigaldada uus tsinkplekkkatus.

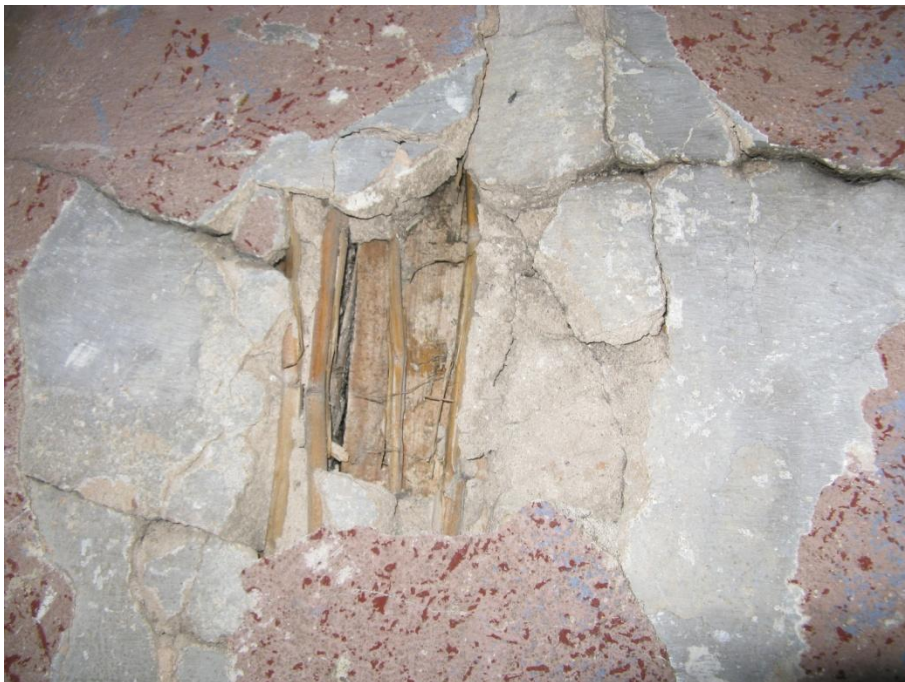
Joonis 31: Trepikoja seinaviimistlus

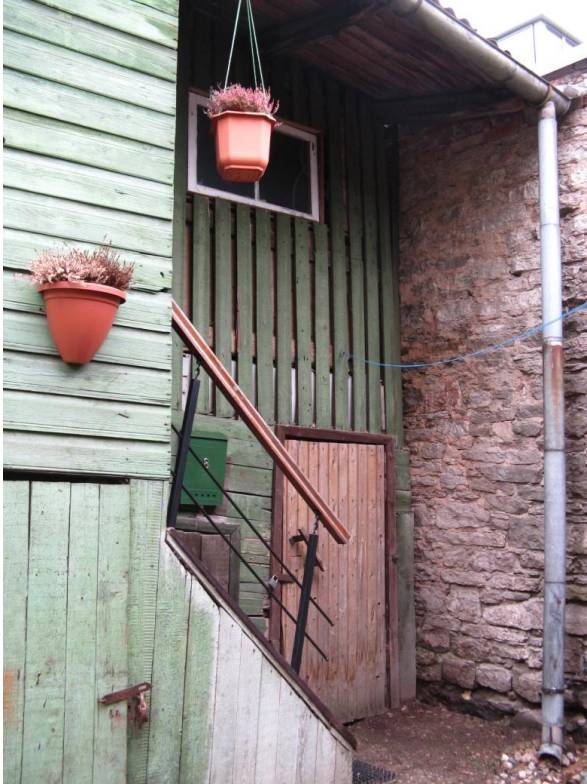
Korterelamutega seotud kahekordne linaõlivärviga laudadest puukuur on hakanud lagunema, esimese korruse alumised lauad ning puitliistudest uks on saanud veekahjustusi (joonis 33). Laudadel esineb poripritsmeid.

Kõrvalhoonete kahjustused on tekkinud puudulikust sademevee ärajuhtimissüsteemist, mille tõttu on saanud kahjustada laudise alumised read ning otsad.

Joonis 33: Korterelamutega seotud kahekordne puukuur

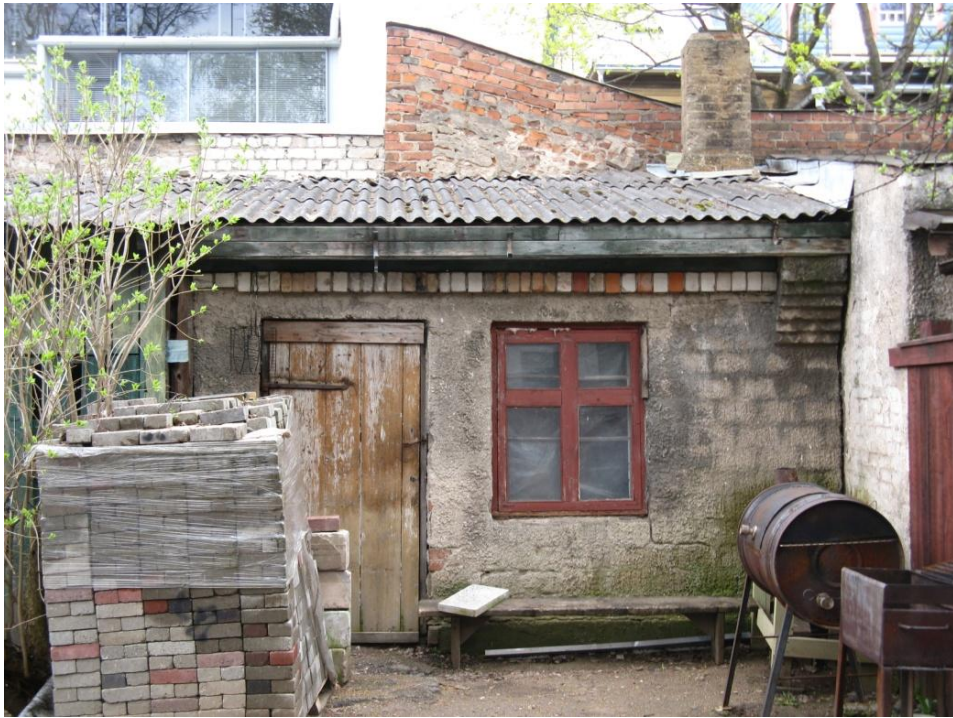
Pesuköögi seisukord on rahuldav (joonis 34), puudulikud on aknaruudud ning ära on võetud vihmaveerenn. Katuse alla on ehitatud üks silikaattelistest seinarida. Täispuituks on saanud veekahjustusi, värv on maha koorunud.

Joonis 34: Pesuköök

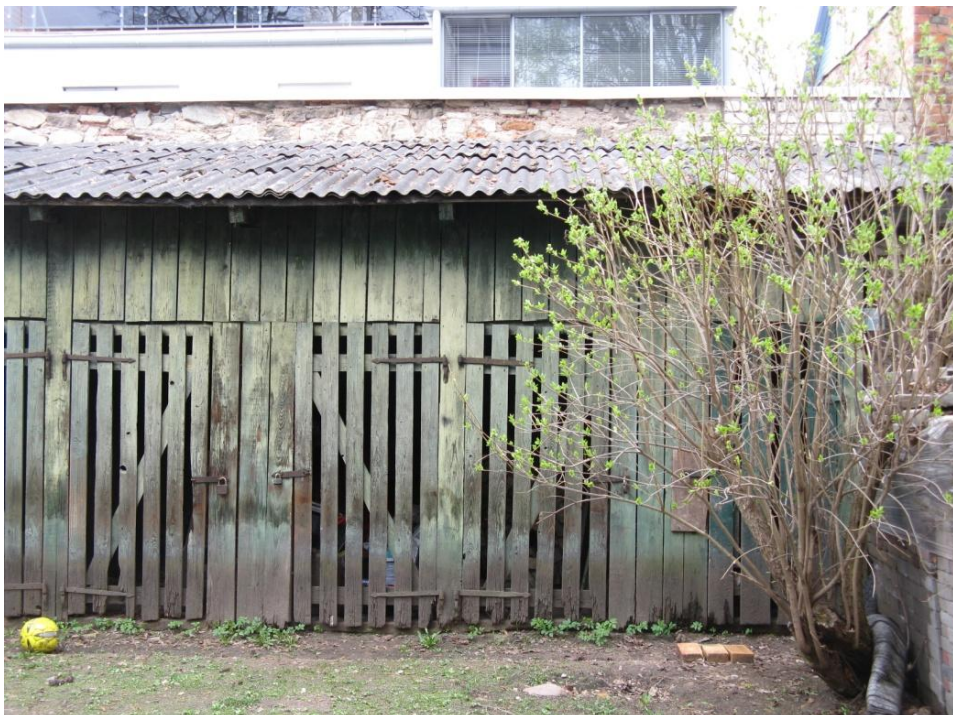
Pesuköögiga seotud ühekordse puukuuri laudis on saanud tugevalt kannatada (joonis 35), kuna sinna peale on sattunud sademeveepritsmes koos poriga. Laudis on hakanud alumistest osadest mädanema. Säilinud on sepistatud uksehinged. Veerenn puudub.

Joonis 35: Pesuköögiga seotud ühekorruseline puukuur
