## UNDIAUGU TALU

*Untaugu, Paaduotsa küla, Märjamaa vald, Raplamaa*

2009/2010. õ-a. Arhitektuuri konserveerimise ja  
restaureerimise täiendkoolituskursuse lõputöö

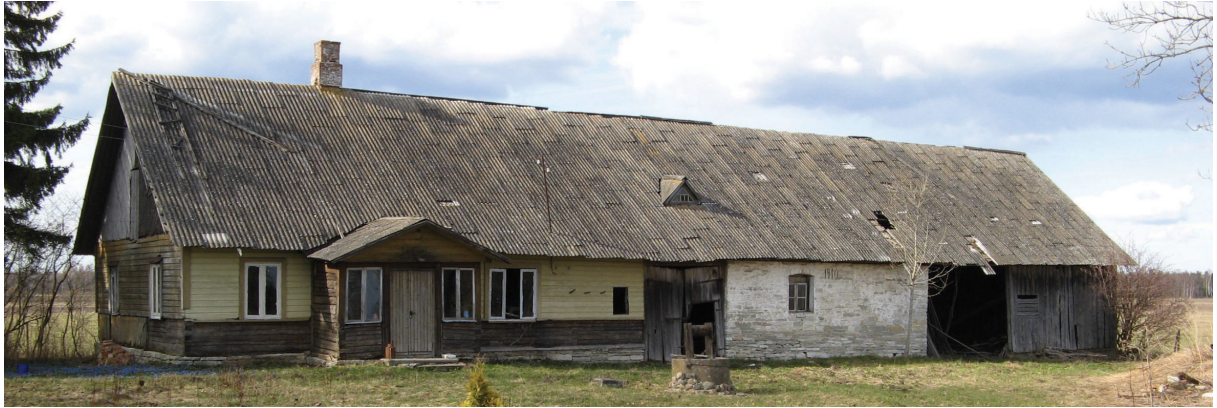
*Joonis 1, vaade rehemajale õue poolt*

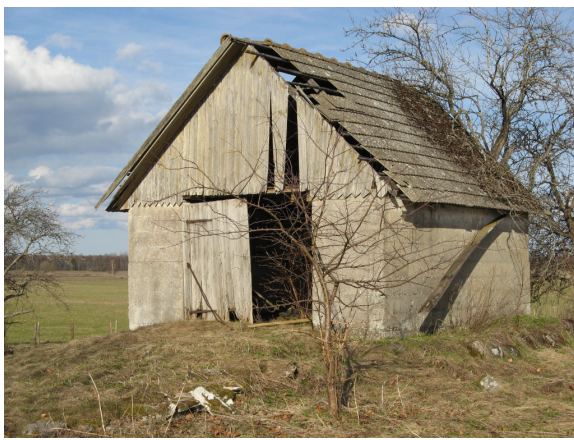
Joonis 5, Ait-keldri vaade sissesõidult.

Ait-kelder (joonis 3,5) on kahekorruline kivehitis, mis võib olla samuti ehitatud kahes osas, sest maapealse osa seinale on kirjutatud 1930, aga 1927. aasta plaanil on hoone olemas, mis võiski olla see maaalune keldri osa. Maaalune osa on ehitatud maakividest ning maapealne osa tuhaplokkidest, mida esimese vabariigi ajal ka toodeti. Vahelagi maaaluse ja maapealse osa vahel on raudbetoonist, mis pealt soojustatud ja kaetud puitlaudadest põrandaga. Vahelaes on piklik ava, mille kaudu sai hästi näiteks kartuleid keldrisse valada, sest maapealse osa ühes seinas olid väravad, kust sai käruga sisse sõita. Ait-keldri katus on kaetud sama tüüpi betoonist katuse kiviga kui ait.

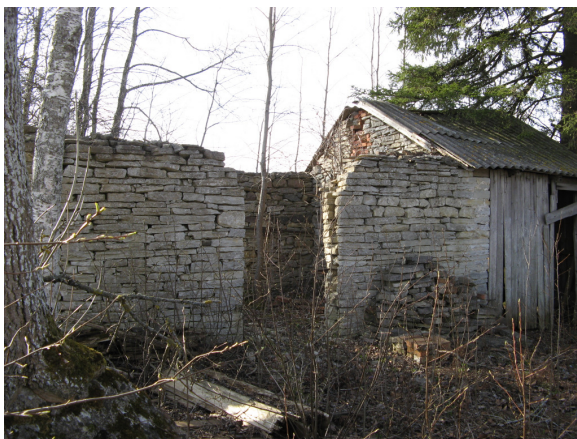
Sepikoja (joonis 6) säilmed on paemüüride kujul ilma katuseeta ning aimatav on ka korsten, mis on müüritud ühe välisseina sisse ja mille all on ahjusuu, millest võib järeldada, et sepaahju köeti õuest.

Joonis 6, Vaade sepikojale õue poolt

Sepikoja varemed võiks lihtsalt konserveerida või ehitada näiteks saunaks.

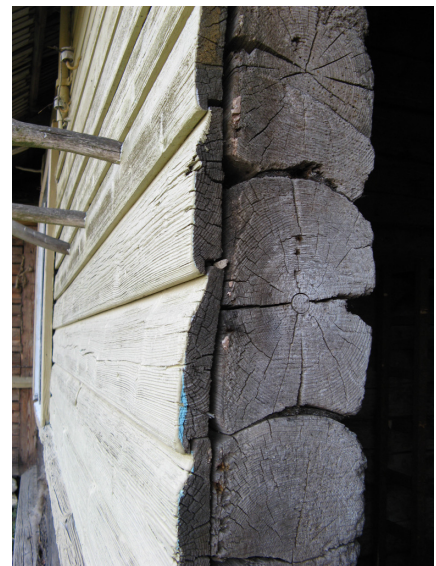
Joonis 7, Rehemaja välissein

Rehemaja eluruumide seinad on saetud palkidest paksusega 150 mm. Palkide vahel on sammal (**joonis 7**). Palgid on suhteliselt kvaliteetsest materjalist. Kuid hoolitsuse puudumise ja ilmastiku eest kaitse puudumise tõttu on kahjustused suured. Põhilised kahjustused on seen- ja erosioonikahjustused. Alumine palgiring on kohati pehastunud, eriti Edela ja Kirde seinas ning tuulekoja seintes ja nurkades. Seinapalkide ulatuslikumad kahjustused on veel akendealustes tsoonides (**joonis 8**), eriti püstiste aknapiirdelaudade all. Seestpoolt on palkseinad ilma viimistluseta. Välisseinad on väljastpoolt kaetud ülevalt poolt rõhtsa vooderlaudisega u 150x25mm ja kuni akende aluseni püstise vooderlaudisega. Vooderlaudis on omal ajal värvitud algselt ookrikarva õlivärviga, mis on praeguseni veel osaliselt peal, kuid enamasti erodeerunud. Kagu seinal on vooderlaudis nõukogude ajal värvitud kollaseks. Seinavooder on samuti alumisest otsast kahjustustega, erosiooni teel hambuliseks kulunud. Kaguseinas on alumine vooder lausa eemaldatud. Sokli ja erinevate puitvooderduste vahelised veelaudad on hävinud. Laudaosa paekivist laotud sein on heas korras, alumises osas lubimört vuukidest kohati erodeerunud. Künüiosa välisseinad on puitkarkassil püstlaudadest, millelt samuti värvkate ammu kulunud. Mõned seinaosad on viltu vajunud ja üks tala on ühest otsast läbi mädanenud kuid karkass tervikuna pidas veel ka tänavuse lumerohke talve vastu.

Palkseintes olevad kahjustusega palgid tuleks proteesida. Seinte sisepinnad võib õlitada.

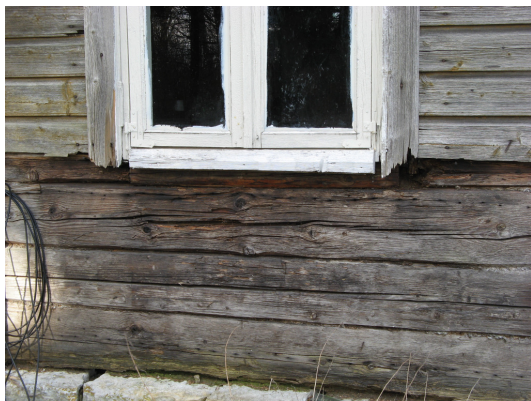
*Joonis 8, Seinapalkide kahjustused*

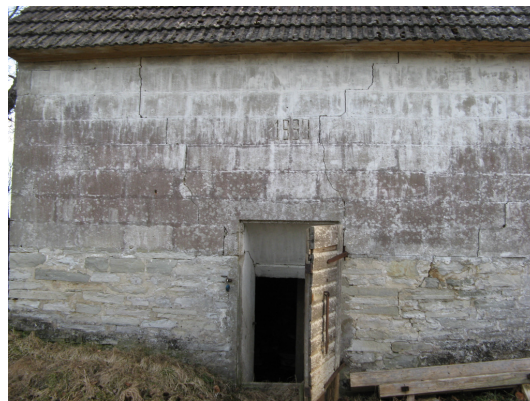
Ait-keldri seinad on laotud tuhaplokist 150mm. Seintes mõned praod kuni 10mm (**joonis 9**). Plokksein on viimistlemata, olnud kunagi lubjatud (räästa all veel lubjatud pinda näha). Viilkatuse otsad püstlaudisega, mis otstest kõdunenud ja osa laudu on lahti.

*Joonis 9, Praod ait-keldri seintes*

Keldriuks in sepishingede ja riiviga rõhtlaudisega uks, mille puitosa alumine osa on mingil ajal asendatud plekiga, uks on ära vajunud (**joonis 9**). Puitosa on üldiselt pehastunud.

Ait-keldri uksed restaureerida, võimalusel kasutada olemasolevaid sepishingi, riive.

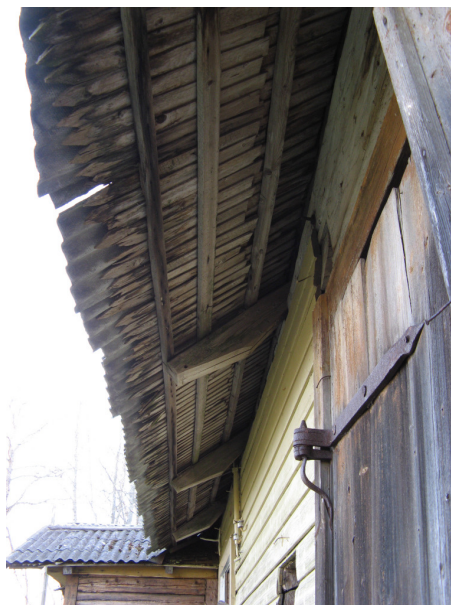
Rehemaja katus on tahatud puitsarikatel, mis on tehtud kvaliteetsest kuusepuidust ja kaetud haavapuidust saetud sindlitega, pennide ühendused puitpulkadega. Nõukogude ajal on katus kaetud veel eterniitplaatidega. Katusehari on sirge, mis näitab, et aluskonstruktsioonid on rahuldavas korras. Kohati on roov kahjustustega, eriti katuseuugi juures. Katusesindlite tegelikku olukorda on raske hinnata, kuna eterniitplaadid on peale pandud. Sealt kust sindleid näeb, on kahjustused suured (**joonis 10**). Kuna harjalauad on ära vajunud, on kahjustustega veel harjapoolsed sarikaotsad.

*Joonis 10, Rehemaja katuse rästas*

Kahjustustega sarikad ja roovitus proteesida, vajadusel asendatada terve sarikas.

Rehemaja katusekate – uus haavapuust saetud sindelkatus olemasolevate eeskujul ning tõrvata.

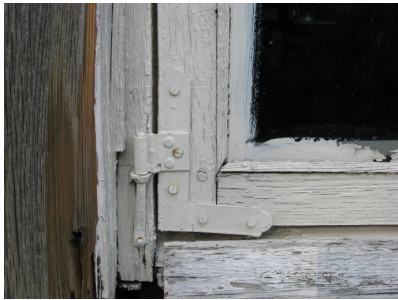
Rehemaja eluruumide osa aknad on algse kujuga ja piidad on samuti algsed, kuid välised raamid on nõukogude ajast, sest raamide materjali ja valmistamise kvaliteet on halb ja horisontaalset klaasijaotust ka ei ole. Osa aknahingi on siiski võetud vanadelt akendelt (**joonis 11**). Kuna sisemised aknaraamid pandi ette ainult talveks, on osa neist säilinud. Katuseuukide aknad on algsed ja algse raamistusega (**joonis 12**), raamid pehastunud. Säilinud ja töökorras on ka veel nn räpnaauk rehealuse ja rehetoa vahel (**joonis 13**).

*Joonis 11, Aknahing*

Rehemaja eluruumide akende piidad ja sisemised raamid restaureerida, klaasid kittida, välised raamid teha uued, jaotused sisemiste raamide eeskujul. Teised aknad restaureerida.

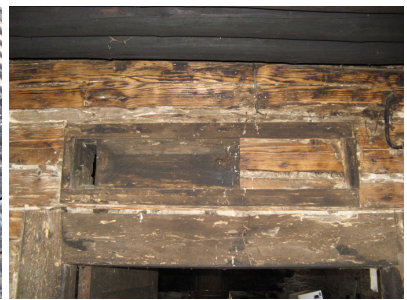
*Joonis 13, Rämpnaauk*

Räpnauk säilitada. Uksed säilitada, korrastada, samuti nende furnituur. Välisuks teha uus tahveluks olemasolevate eeskujul. Lauda ja küüni uksed restaureerida, värvida linaõlivärviga.

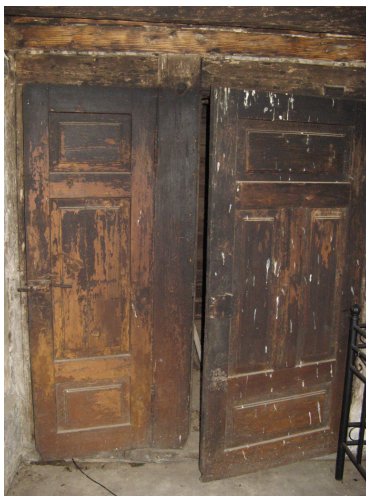
Hoone eluruumide osas on kõik ukсед algsed, kvaliteetsest materjalist värvitud tahveluksed (**joonis 14**) va tuulekoja välisuks, mis on nõukogude ajast, kahe poolega ja lakitud vooderlaudisega. Sahnri uksele on säilinud karplukk ja kambriustel lukud koos linkidega (**joonised 15,16**). Rehealuse ja küüni vaheline uks on tavaline, põõnade ja diagonaalidega, naeltega kokku löödud lauduks, mille hinged sepistatud. Küüni Loode poolsed ja rehealuse ukсед on klassikalised kahe poolega lauduksed sepistatud hingedel, seisukord ei ole hea, kuna värvkate on ammu erodeerunud. Õuepoolne küüniuks on olnud lükanduks, mida reedab ava kohal olev terassiin.

*Joonis 14, Tahveluksed*

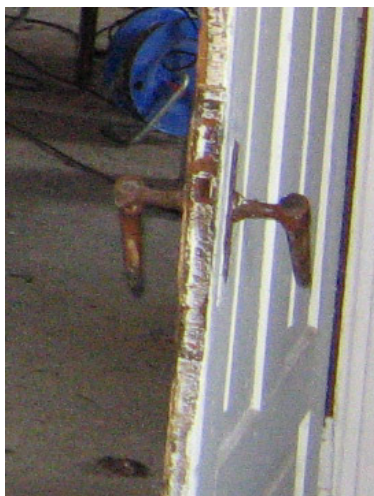
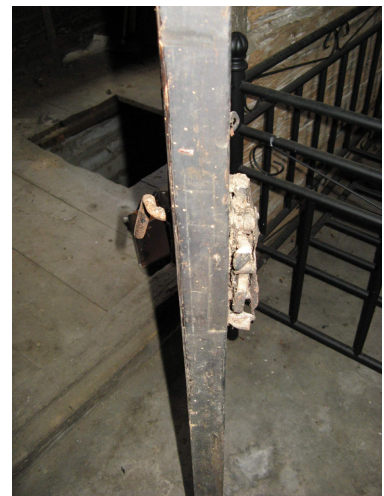
*Joonis 15, Kambriukse lingid*

*Joonis 16, Sahnriukse lukk*

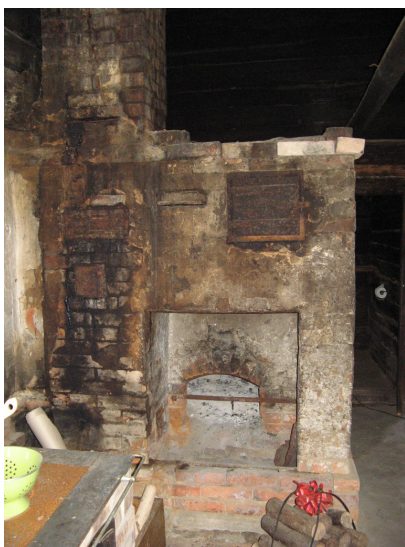
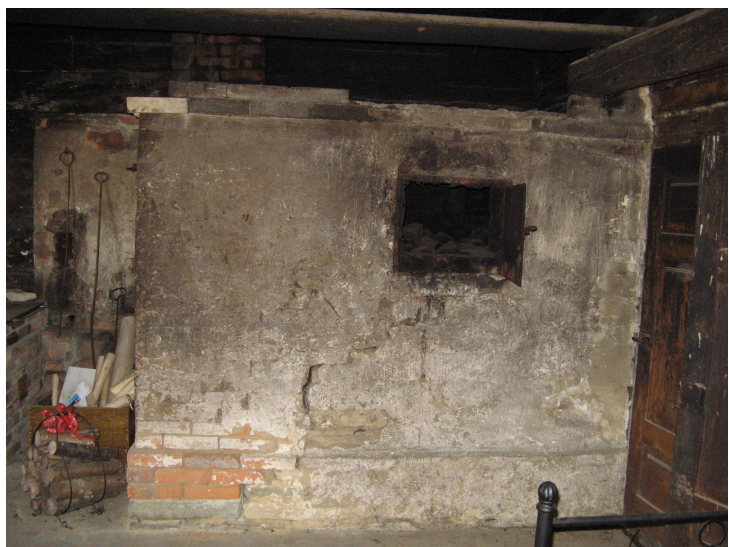
Kerisahi on laotud telliskividest ja krohvitud (**joonis 17, 18**). Krohv on osaliselt eemaldunud ja pealmised servakivid lahti. Ahju küljel on vertikaalse suunaga pragu.

Kerisahi on pealt kinni ehitatud ning kahe rusika suurusi kive toetavad kivivõlvid. Soemüüridel pole kahjustusi näha. Kehvas seisus on korsten, mille välispinnal vuukide kohal pigi jäljed. Korstna katusest välja ulatuv osa on olnud kunagi lubjatud, seisukord rahuldav.

*Joonis 17, kerisahju otsavaade*

*Joonis 18, Kerisahju küljevaade*

Kerisahi korrastada lahtised kivid kinnitada. Vuugid ja praod täita vastava mördiga.
