**TARTU KLIINILISE NAKKUSHAIGLA  
HOONETEKOMPLEKS,  
PESUKODA**

Lina tänav 11, Tartu linn, Tartu maakond

2009/2010. õ-a. Arhitektuuri konserveerimise ja restaureerimise täiendkoolituskursuse

lõputöö

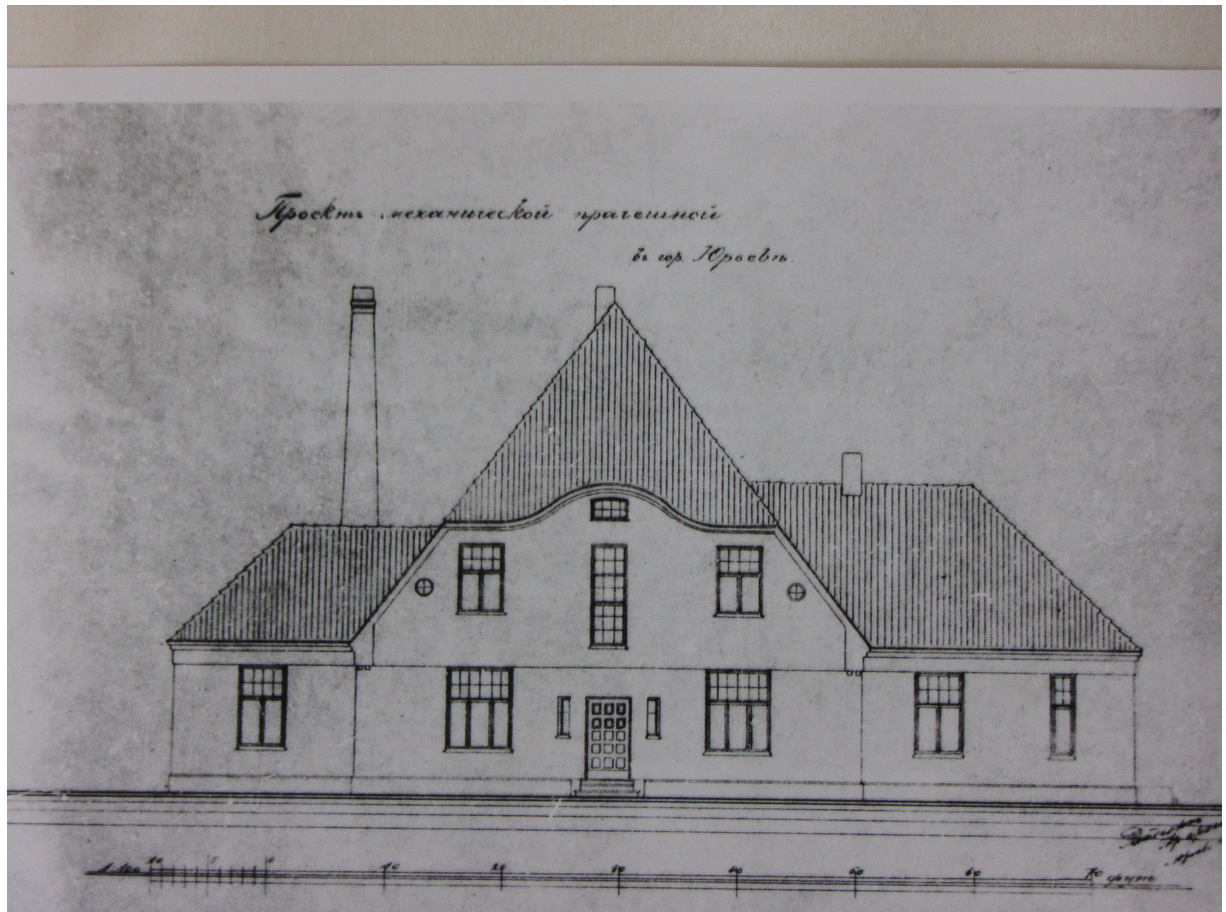
Pesukoja esialgse projekti vaade peafassaadile

Hoone taastada väljast algsel kujul, kõik hilisemad juurdeehitused lammutada. Taastada hoone keskosas kõrge, fassaadil voolavajoonelise karniisiga kujundatud katus (LISA 4). Taastada pefassaadil üks puuduolev ümmargune aken.

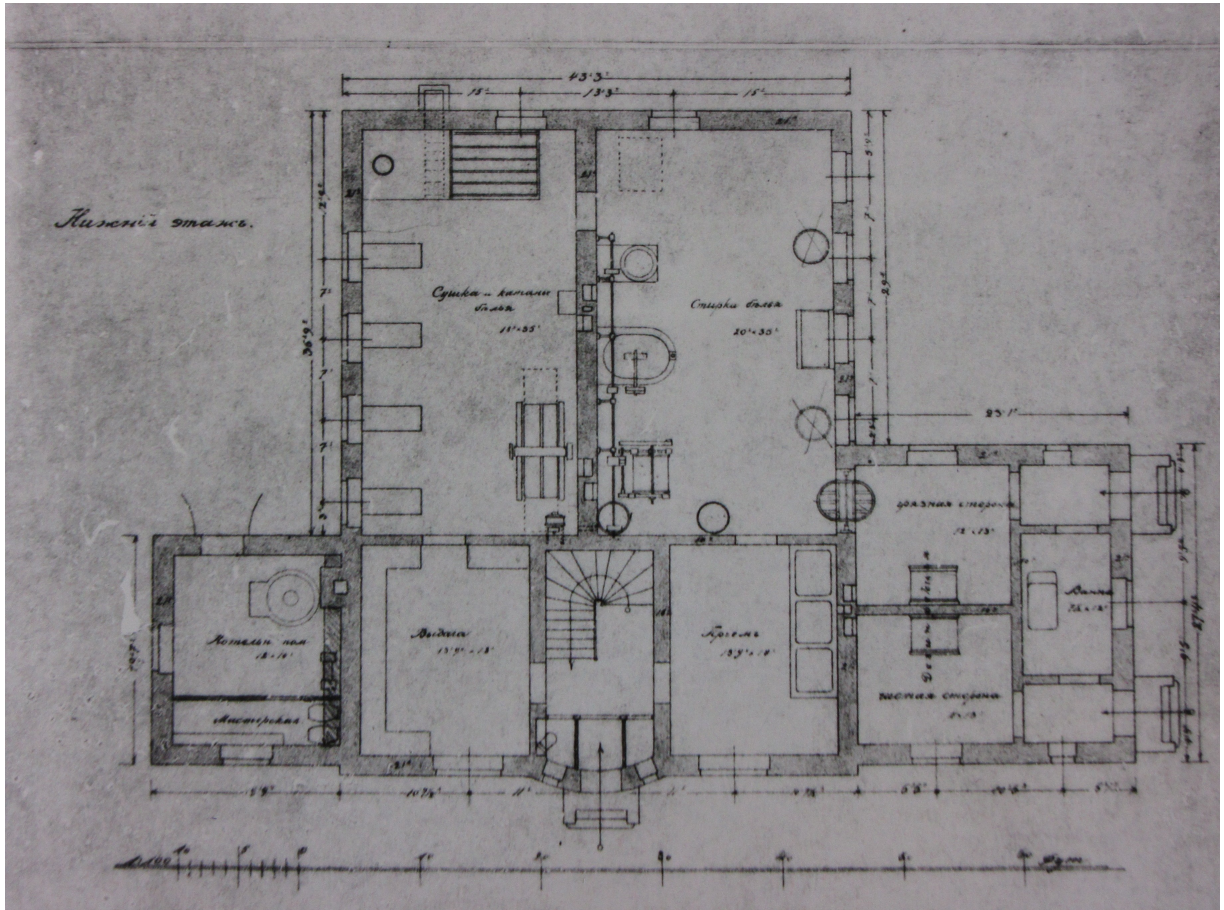
Pesukoja esialgse projekti esimese korruse plaan

Hoone oleks otstarbekas rekonstrueerida elamuks. Liigendatud põhiplaan võimaldab hoone keskel asuva peasissepääsu ümber koondada erineva suurusega kortereid (LISA 5).

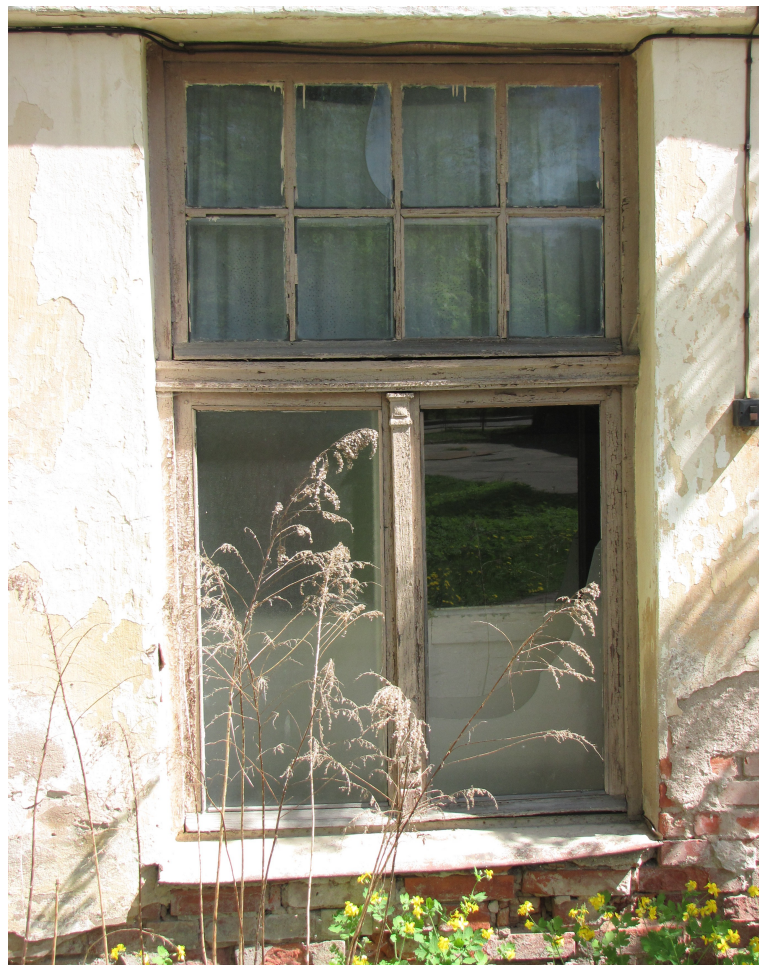
**Foto 2**

Hoonel on säilinud orienteeruvalt 40% esialgsetest akendest (Foto 2). Aknad on suhteliselt heas seisukorras ning raamid on kaunistustega. Puitkonstruktsioonid on hästi säilinud. Esialgseid uksi ei ole säilinud. Ülejäänud avatäited pärinevad nõukogude ajast. Kõik hilisemast ajast aknad ja ukсед on väga halvas seisukorras. Puitdetailid on pehkinud.

Kõik esialgsed aknad säilitada. Aknad puhastada värvist, lahtine kitt eemaldada. Puhastatud aknad viimistleda linaõli värvidega. Säilinud aknalauad puhastada lahtisest värvist ning viimistleda linaõli värviga. Klaasid uuesti kittida. Nõukogude ajast pärit aknad eemaldada ning säilinud originaalakende järgi valmistada uued koopiad. Akende valmistamiseks kasutada männi lülipuitu. Aknad viimistleda linaõli värvidega ning klaasid kittida. Ustena kasutada täispuidust tahveluksi.

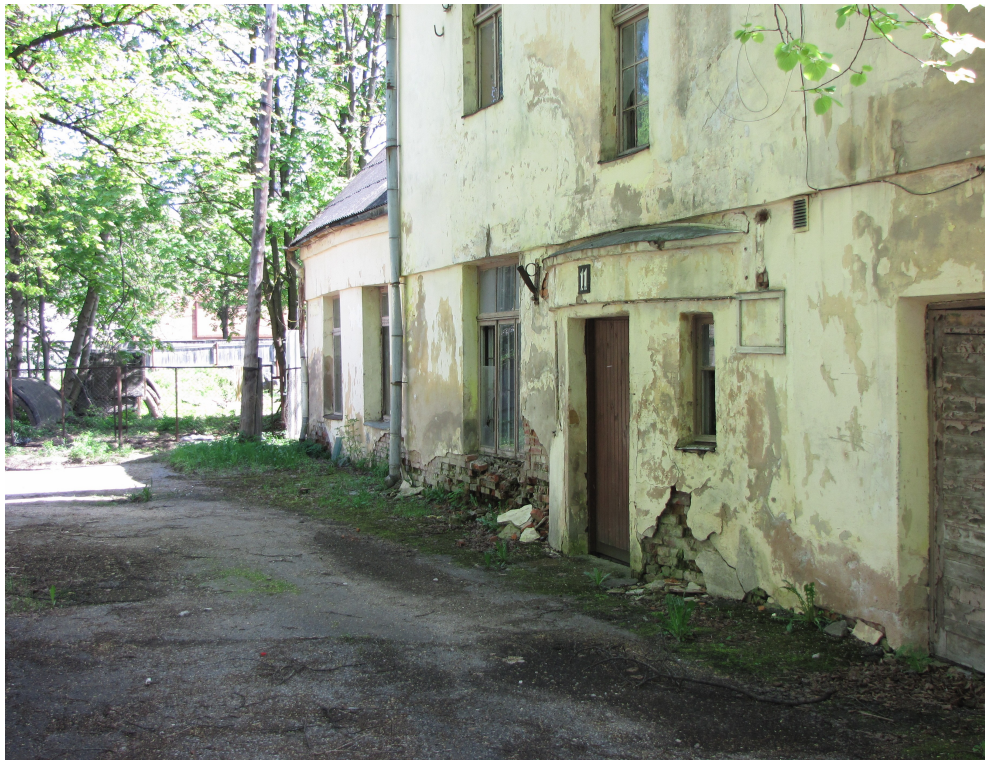
**Foto 3**

Välisseinad on lubimördiga laotud põletatud savitellistest paksusega 50-52 cm, krohvitud seest ja väljast lubikrohviga. Krohv on suures ulatuses kahjustunud. Väga raskes seisus on sokkel ja osad akende alused, kus külmakahjustustest tingituna on müür lagunenu ca 150-200mm sügavuselt (Foto 3). Turu tänava poolses tiivas on katus osaliselt hävinud ning seinal esineb külmakahjustusi (Foto 7). Kohati on tehtud parandusi tsementkrohviga. Vähesel määral esineb vundamentide ebaühtlasest vajumisest tekkinud pragusid.

Lahtine krohv seintelt eemaldada. Külmahajustunud tellised väljapiigata ning laduda uuesti. Ladumisel kasutada põletatud savitelliseid. Seinad krohvida lubikrohviga ning viimistleda lubivärviga.

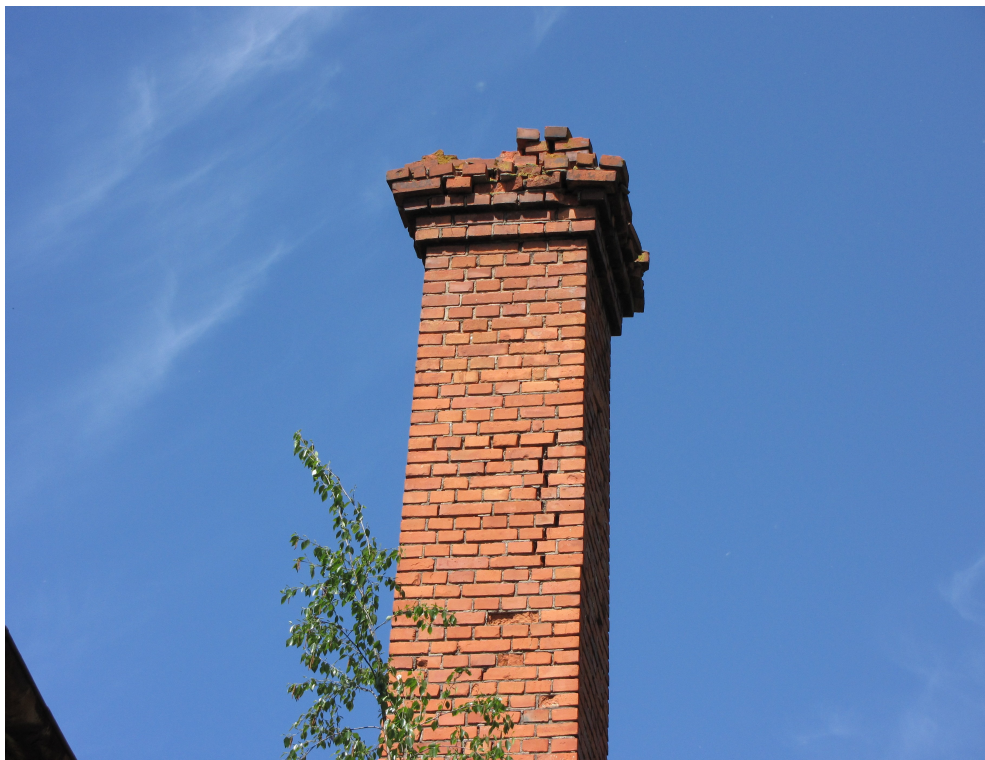
**Foto 6**

Korstnapitsid on laotud silikaattellistest. Kahjuks on ka uuesti laotud korstna ülemised osad lagunened. Endise katlamaja suur korsten on rajatud savitellistest ning korstnapitsi kuju on säilinud. Korstna pitsis on kivid lahti ning esineb pragusid (Foto 6).

Silikaattellistest korstnapitsid lammutada ning taasada savitellistest. Korstnapitsi profiil rajada analoogselt katlamaja korstnaga. Katlamaja korstnapitsis olevad lahtised ja kahjustunud kivid eemaldada. Tugevad kivid võib ladumisel tagasi panna. Kahjustunud kivid asendada toonilt ja suuruselt sarnaste tellistega. Korstna tüviosas üksikud kahjustunud kivid väljapiigata ning asendada toonilt ja suuruselt sarnaste tellistega. Pragunenud osas telliste horisontaalvuuk puhastada ½ korstna seinapaksuse osas ning vuuki paigaldada roostevaba terasest ringsarrus Ø5mm. Vertikaalse prao kohas avada ja armeerida kõik prao kohas olevad horisontaalvuugid ning lisaks kolm vuuki prao all ja kohal.

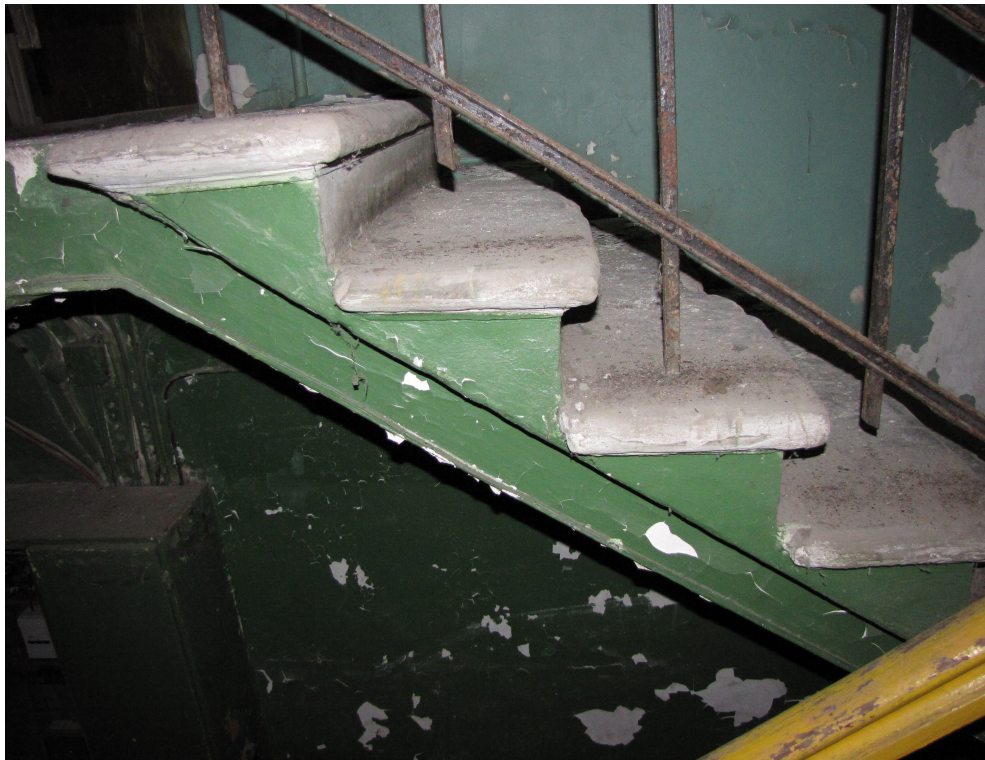
**Foto 9**

Hoone keskel on säilinud terastaladel paekivist astmetega trepp. Vahepodest on kaetud 6 nurksete keraamiliste plaatidega, mis on musta ja valget värvi (Foto 11). Igat tumedat plaati ümbritseb 6 heledat plaati. Paekivist astmed on suurte mehaaniliste vigastustega (Foto 10). Trepi piirded on terasest ning käsipuu puidust (Foto 9).

Trepi lõhutud paekivist astmed on vajalik remontida. Selle tarvis tuleb purunenud osa astmest väljalõigata ning selle asemele teha uus paekivist detail. Uus tükk kinnitada olemasoleva astme külge polümeerliimiga. Uus detail teha võimalikult täpselt lõigatud ava järgi. Trepi käsipuu ja terasest piirded puhastada ning uuesti värvida.

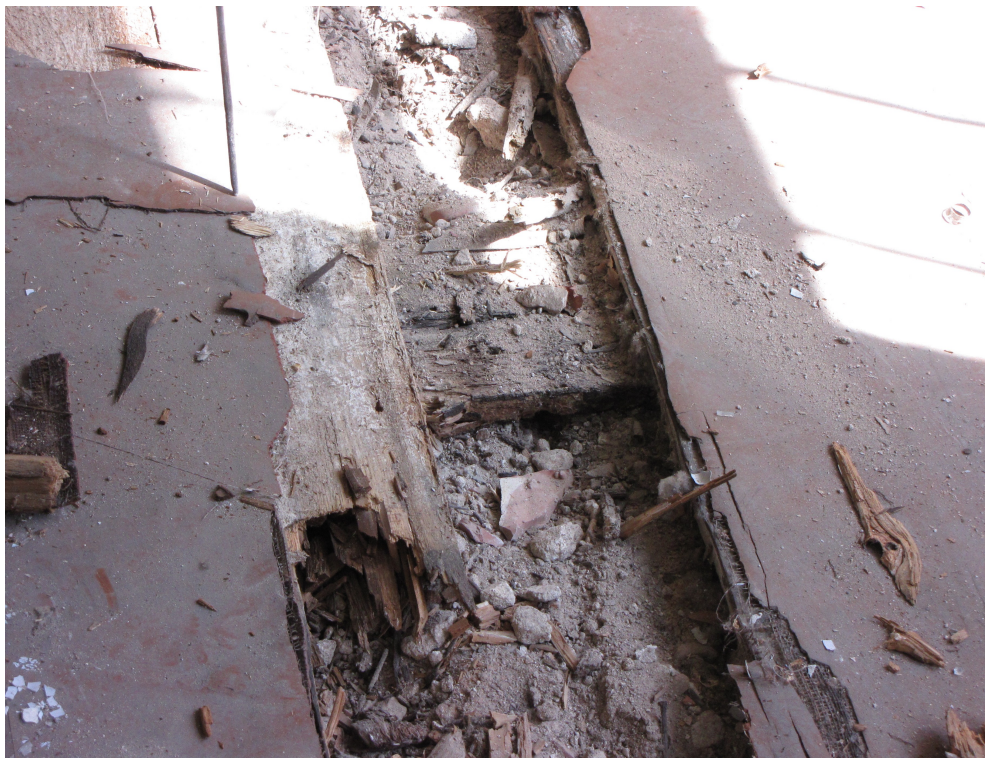
**Foto 12**

Esimese korruse põrand on rajatud betoonist, põrand toetub pinnasele. Põrandad on vajunud ning pragunenud. Trepi vahepodestil on säilinud esialgsed 6 nurksed keraamilised plaadid, mis on musta ja valget värvi. Igat tumedat plaati ümbritseb 6 heledat plaati. Teise korruse puidust põrandad on kõik täielikult amortiseerunud. Põrandad on kaetud rullmaterjaliga ning puidust aluspõrand on täielikult pehkinud (Foto 12).

kinni. Ehitustöödeks põrand katta vineeriga mehaaniliste vigastuste vältimiseks. Teisel korrusel rajada uus puidust aluspõrand ning viimistluseks kasutada parketti.

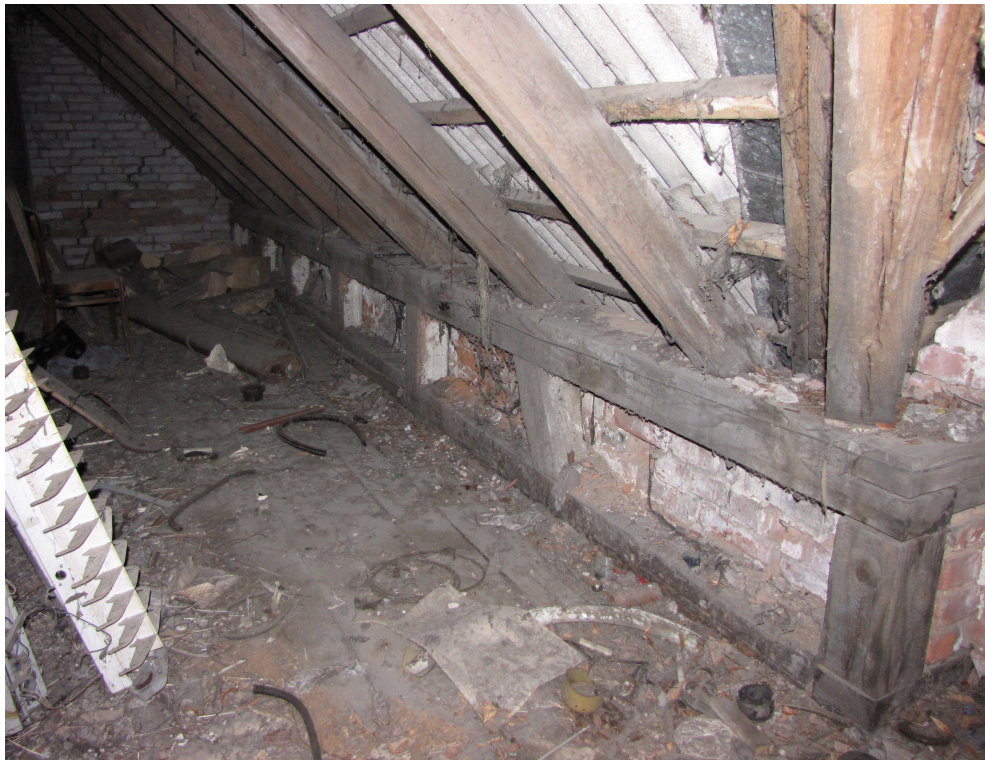
Foto 13

rahuldavas seisukorras. Neelukohtade juures olid mõned sarikate otsad pehastunud, kuid üldiselt oli katus sirge ning suuri deformatsioone ei ole toimunud (Foto13). Pööningu põrandatalad on läbijooksude kohas täielikult pehastunud. Müürlatid ning toolvärgid on heas seisukorras (Foto14).

Katusekate vahetada. Katusekattena võiks kasutada tsingitud valtsplekki. Rannila Classic profiili mitte kasutada. Kahjustunud katuse kandekonstruktsioonid proteesida. Turu tänava poole jääval külgtiival on vaja rajada uued katuse kandekonstruktsioonid. Pehastunud pööningu põrandatalad asendada. Taastada katuse räästas olnud karniis.
