EESTI KUNSTIAKADEEMIA
Kunstikultuuri teaduskond
Muinsuskaitse ja restaureerimise osakond

ÖÖBIKUORU TÖÖKODA-MUUSEUMI RESTAUREERIMINE

Objekti aadress *Võrumaa, Rõuge vald, Rõuge alevik Ööbikuoru tn 3*

2009/2010. õ-a. Arhitektuuri konserveerimise ja restaureerimise täiendkoolituskursuse
lõputöö

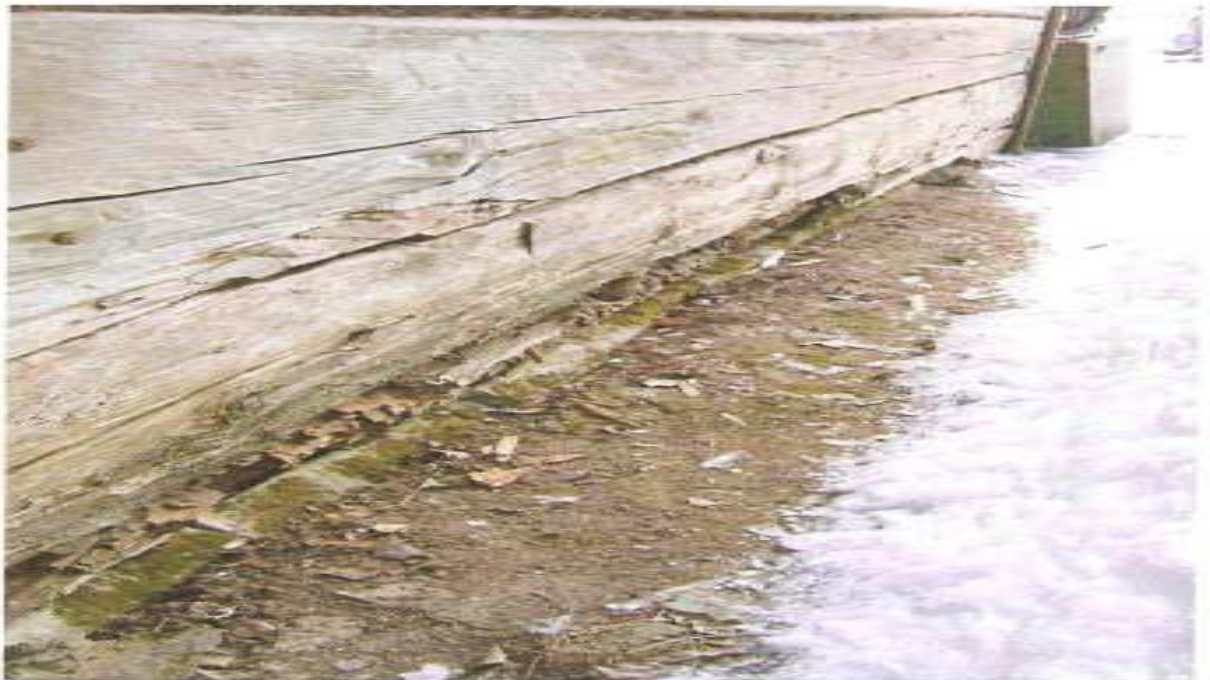
Joonis 1 - seinad toetusid suures osas otse pinnasele

Tegelikkuses puudus hoone lõunaküljel vundament täielikult ning ida ja läänekülgedel osaliselt. Hoone toetus nimetatud külgede nurkade alla asetatud umbes 50 cm läbimõõduga maakividele. (vt joonis1)

Tekkinud probleemi lahendamiseks tõsteti hoone tungraudadega külgede kaupa üles, kaevati vundamendisüvendid ja betoneeriti seinte alla lintvundament 300 x 800mm. (vt. joonised 2-4)

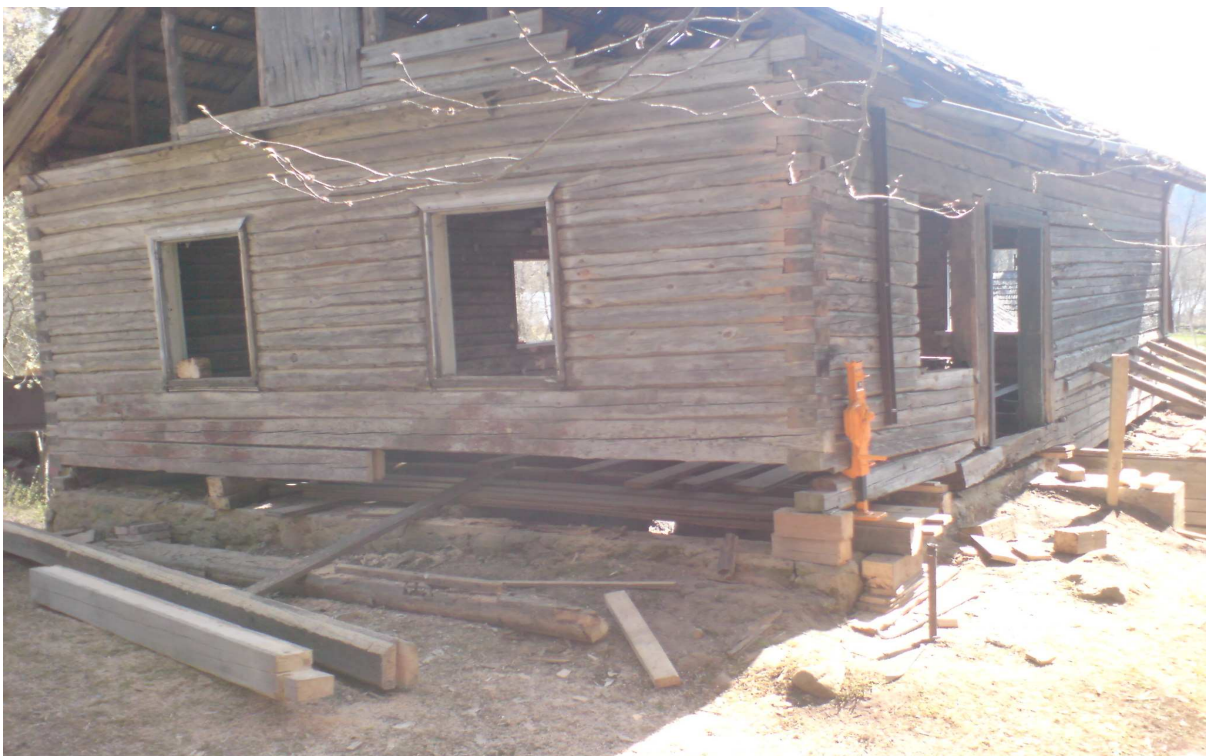
Joonis 5 –põhjakülje vundament

Põhjakülje vundament oli suhteliselt heas seisus ja seal piisas vaid minimaalsest tasandusvalust olemasoleva maakivivundamendi peale (vaata joon. 5).

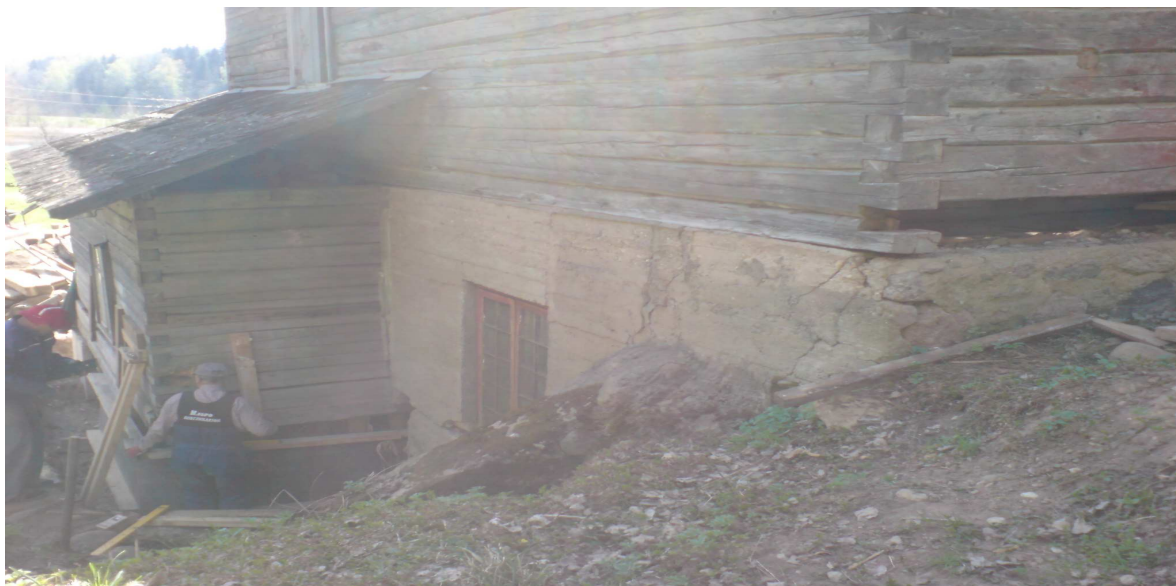
Joonis 6 –hoone kirdenurk

Idakülje kõrgsein ja tugimüür olid tänu pinnase survele tugevalt lagunened. Kuna seinas olevat aknaava tuli nihutada ning rajada ka uus uks, oli ehitaja sunnitud müüri 90% ulatuses lammutama ning rajama uue raudbetoon seina (vt joon. 6-11).

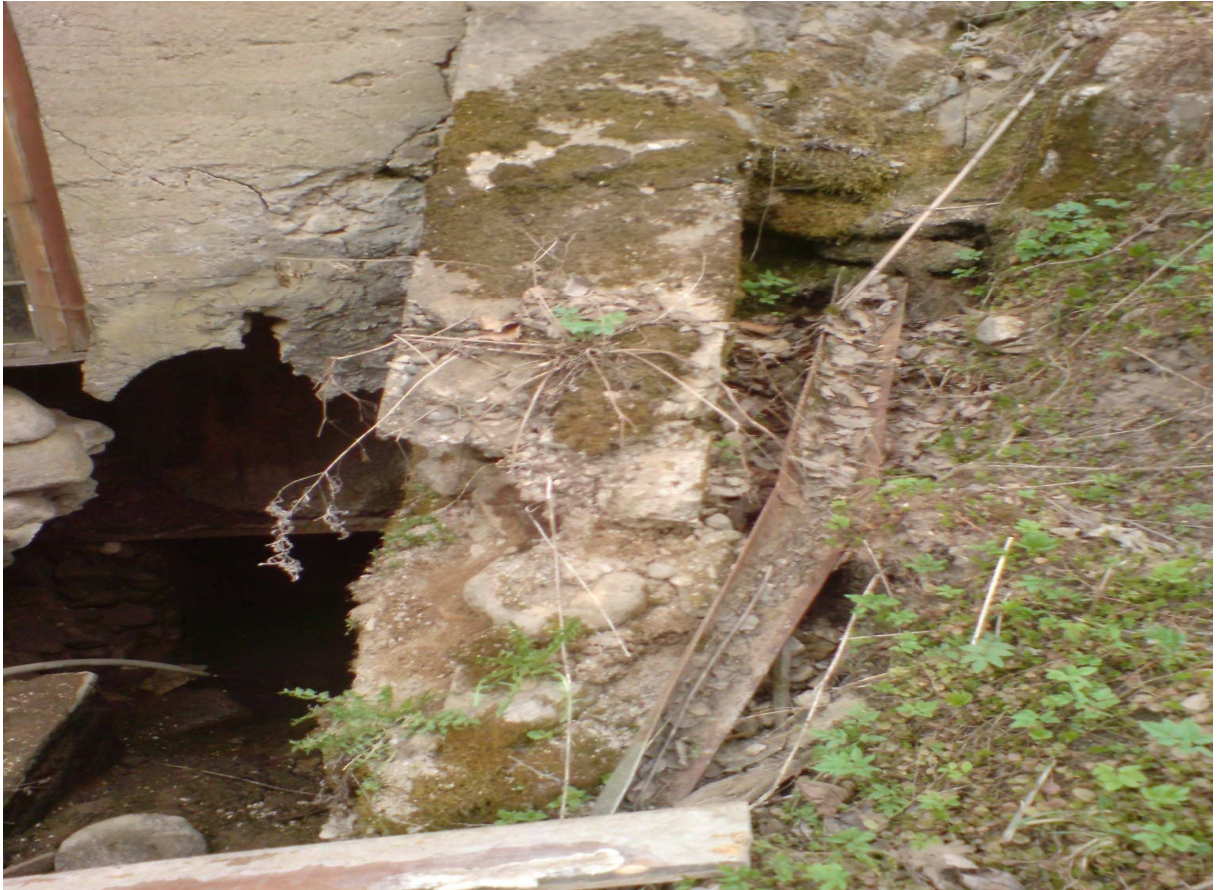
Joonis 8 –idakülje tugimüür ja lagununud sein

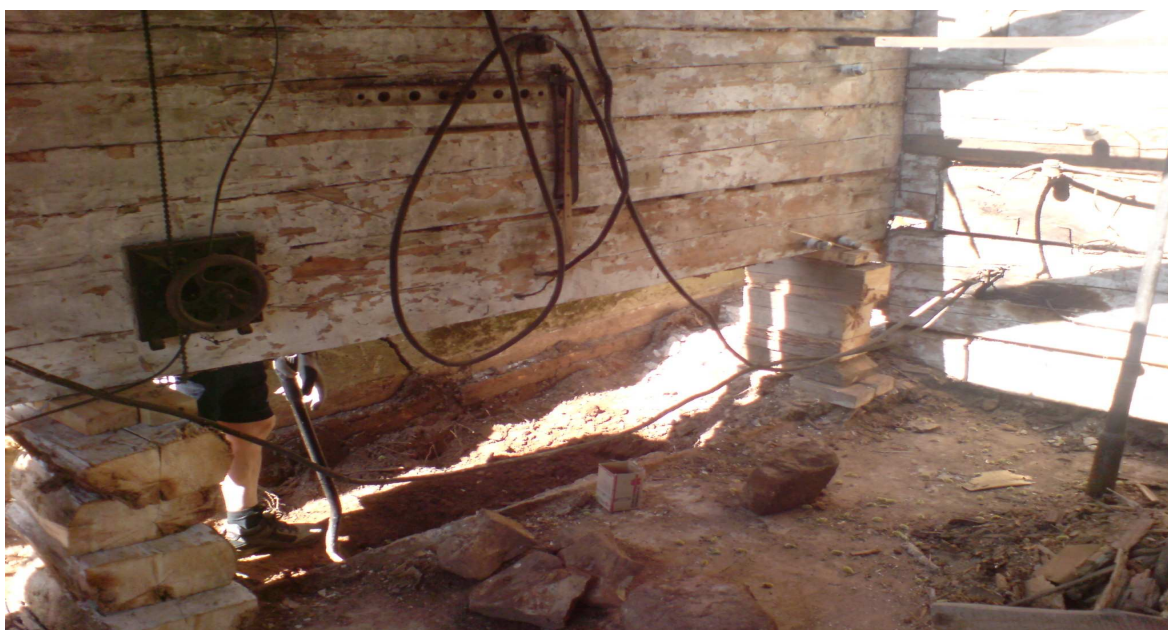
Joonis 12– lääneseina alumiste raiekordade vahetus

Nagu juba varem mainitud on tegemist kahekordse ristpalk hoonega. Palkide paksus 150mm, kõrgus varieerub 120-300mm. Nii nagu vundamentidegi puhul osutus ka palkseinte olukord ehitustööde käigus algselt arvatust tunduvalt halvemaks. Eelarves ettenähtud 120m palkide asendamist osutus tänu puuduvale vundamendile ja läbilaskvale katusele peaaegu kolm korda mahukamaks – kokku vajab väljavahetamist 400m seinapalke.

Alumiste raiekordade vahetamiseks (ja ka hoone üleüldiseks sirgendamiseks) tõsteti hoone seinade kaupa kahe tungraua (tõstejõud 5t ja 7,5t) üles, eemaldati pehkinud palgid, ning paigaldati sobivas mõõdus uued. Palkide mõõtude varieeruvusest tulenevalt õnnestus kohati kasutada varem erinevatest hoonetest demonteeritud vanu palke, kohati tuli ka kasutada uut saematerjali.

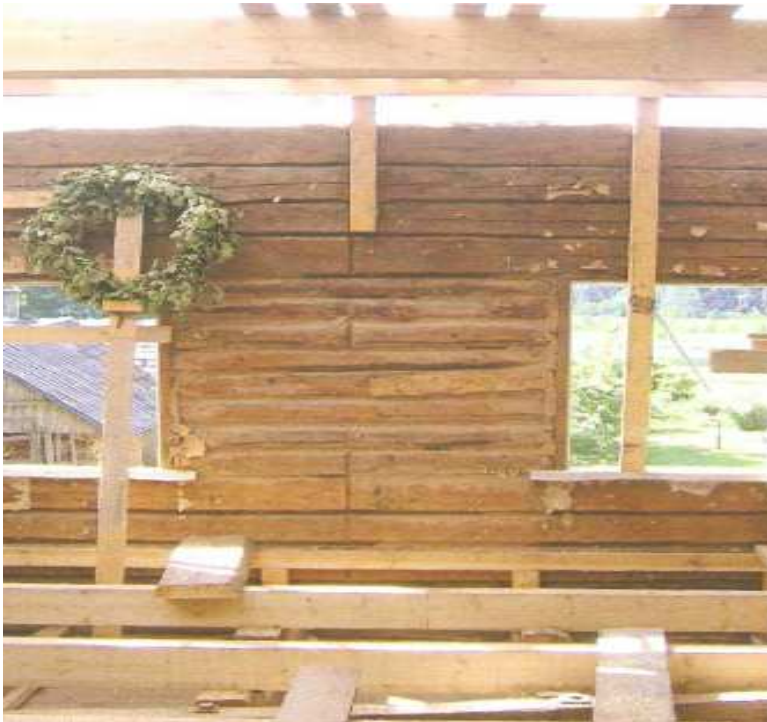
Joonis 16 – lisatalastik I korruse laes

Esimese korruse laes asus kahekordne talastik, mis oli tuntavalt läbi vajunud. Peale põrandalaudade ja täitepinnase eemaldamist paigaldati ülemise talastiku vahele lisatalad, millede külge kinnitati keermelattidega alumine talastiku kiht (vt joonis 16). Mutrite abil keermelatte pingutades ning lage altpoolt tungrauaga tõstes õnnestus esimese korruse lagi sirgestada ning säilitada algne laelaudis. Talade vahed täideti klaasvillaga ning põrandale paigaldati 190mm laiune põrandalaud, mis õlitati.

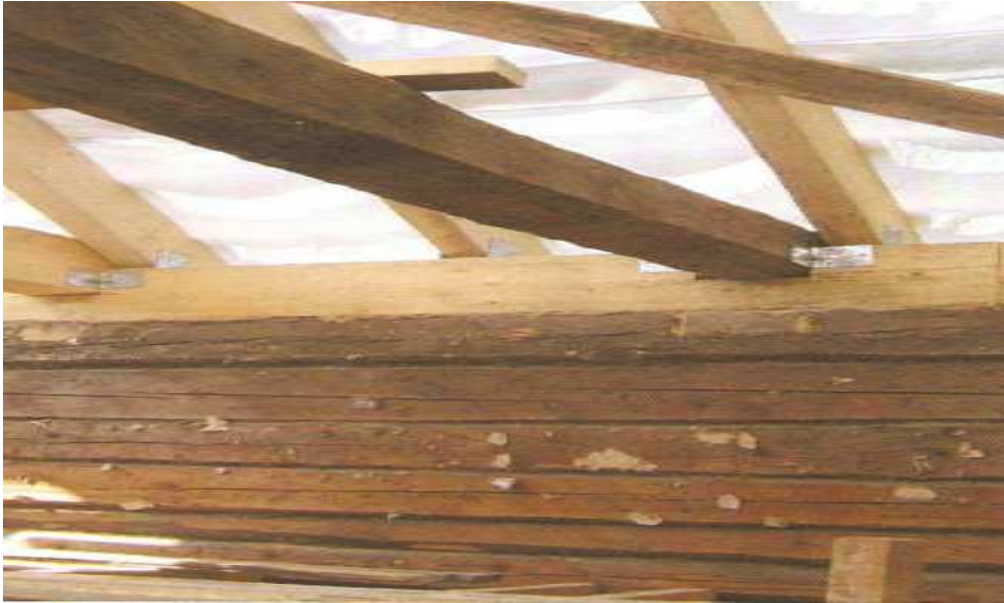
Joonis 17 – II korruse laetalad

Teise korruse lagi oli veelgi halvemas seisus. Peale täite eemaldamist selgus, et kaheksast talast viis vajavad täielikku väljavahetamist, ning ülejäänutest kahel vajasis vahetust talade otsad (vt joon 17).

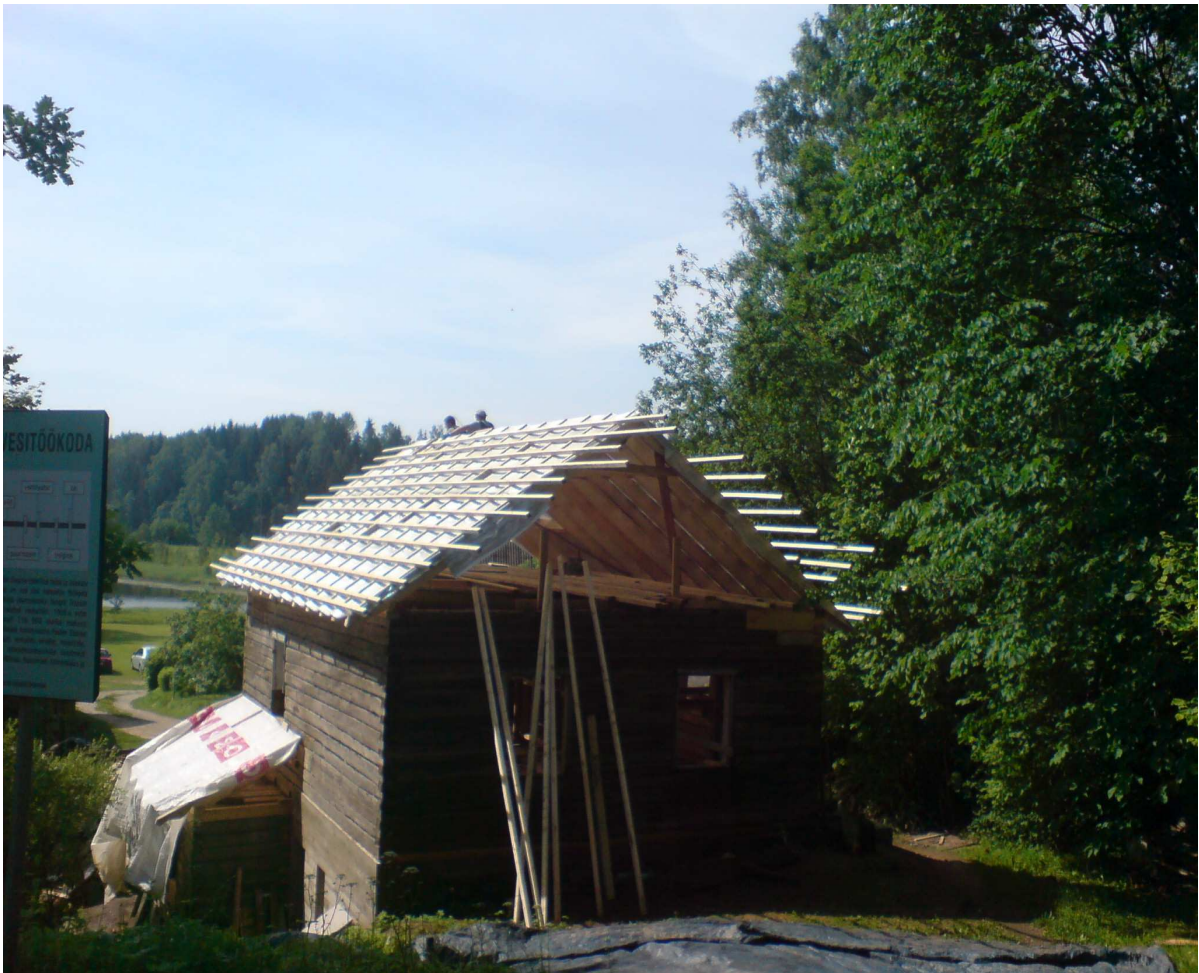
Joonis 18 – katuse vahetus

Amortiseerunud laastukatus lammutati ja asendati täies mahus uue katusekattega. Läänepoolsele kaldkatuse põhjapoolset külge pikendati. Hoone põhimahu katusekatteks kasutada naturaalpunast (600) S-kivi Wienerberger AS, Kordoni 1 Aseri, Ida-Virumaa. Ida- ja läänepoolse madalamate katuseosade katmiseks plaaniti esialgu kasutada ehitusaegseid säilinud

sepikoja katusekive kuid nende halva olukorra tõttu paigaldati kogu hoonele uutest kividest katus. Kuna katuse omakaal muutus tunduvalt suuremaks ning vanad, ümarmaterjalist sarikad olid kohati suhteliselt halvasti säilinud vahetati välja kõikide katuseosade kandekonstruktsioon (vt. joon 18). Sarikaotstele lõigati vanade sarikate eeskujul hobusepea kujutis. Katus varustati värvimata tsingitud terasplekist ümarakujuliste vihmaveerennidega ja –torudega, läbimõõduga 100-120 mm.

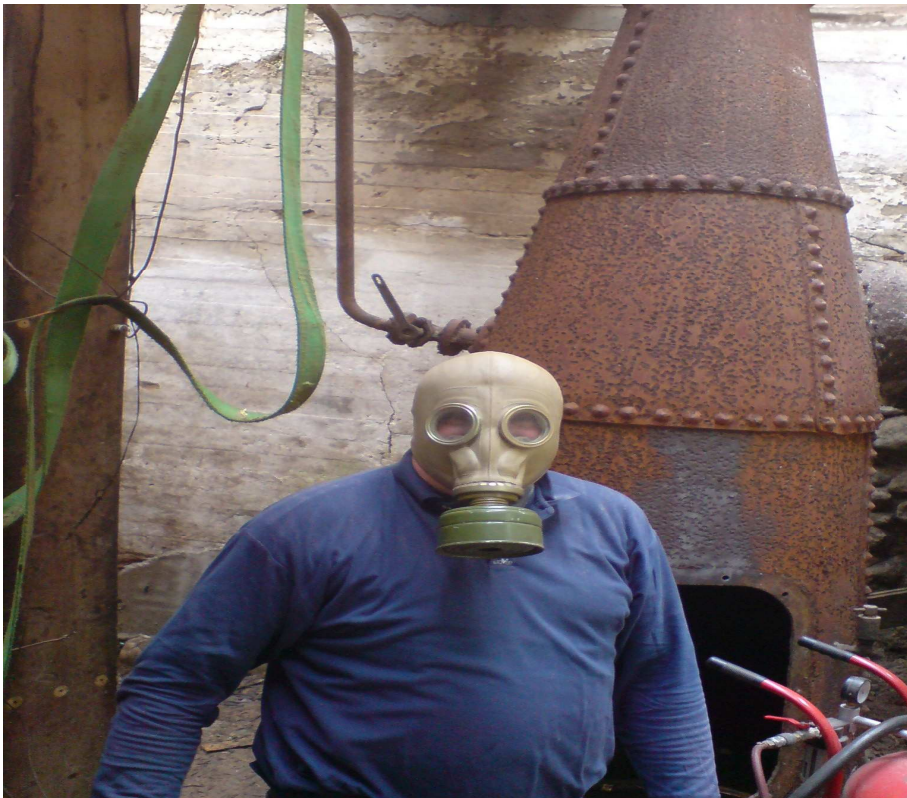
Joonis 19 – turbiini puhastus liivapritsiiga

Hoones asuv veeturbiin koos alalisvoolu generaatoriga olid suhteliselt halvas seisukorras. Turbiini korpus oli tugevalt korrodeerunud, korpuses asuvad labad osaliselt purunenud ning jõuvõtuvõll kõveraks väärdunud. Aegade jooksul oli turbiini kogunenud umbes meetri paksune mudakiht.

Turbiin puhastati nii seest kui väljast liivapritsiiga (vt joonised 19-20), asendati puuduvad detailid. Jõuvõtuvõll paigaldati uus kuna vana polnud selle suure kulumise ning kõveruse tõttu enam võimalik sirgeks treida. Kätsiti eemaldati sinna kogunenud muda.

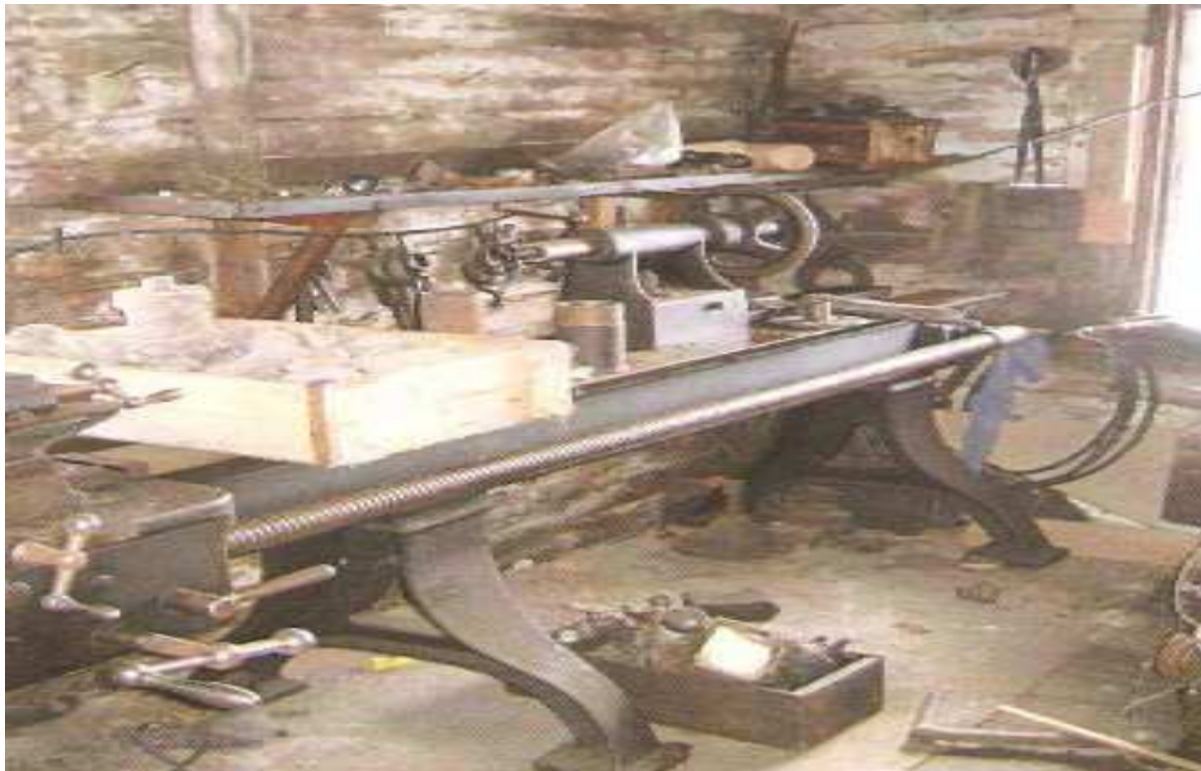
Joonis 22 – treipink

Puur- ja treipink olid väga hästi säilinud ning nende puhul piisas vaid puhastamisest ja rihmade vahetusest (vt joon 22)
