JUURU PASTORAAT

Kirikla, Juuru alevik, Juuru vald, Rapla maakond

*2009/2010. õ-a. Arhitektuuri konserveerimise ja restaureerimise täiendkoolituskursuse
lõputöö*

Rapla maakonnas, Juuru alevikus, Kirikla kinnistul asuvale Juuru Pastoraadi hoonele teostatud ehitustehnilise ülevaatus hinnang, hoone üldise ehitustehnilise seisukorra kohta:

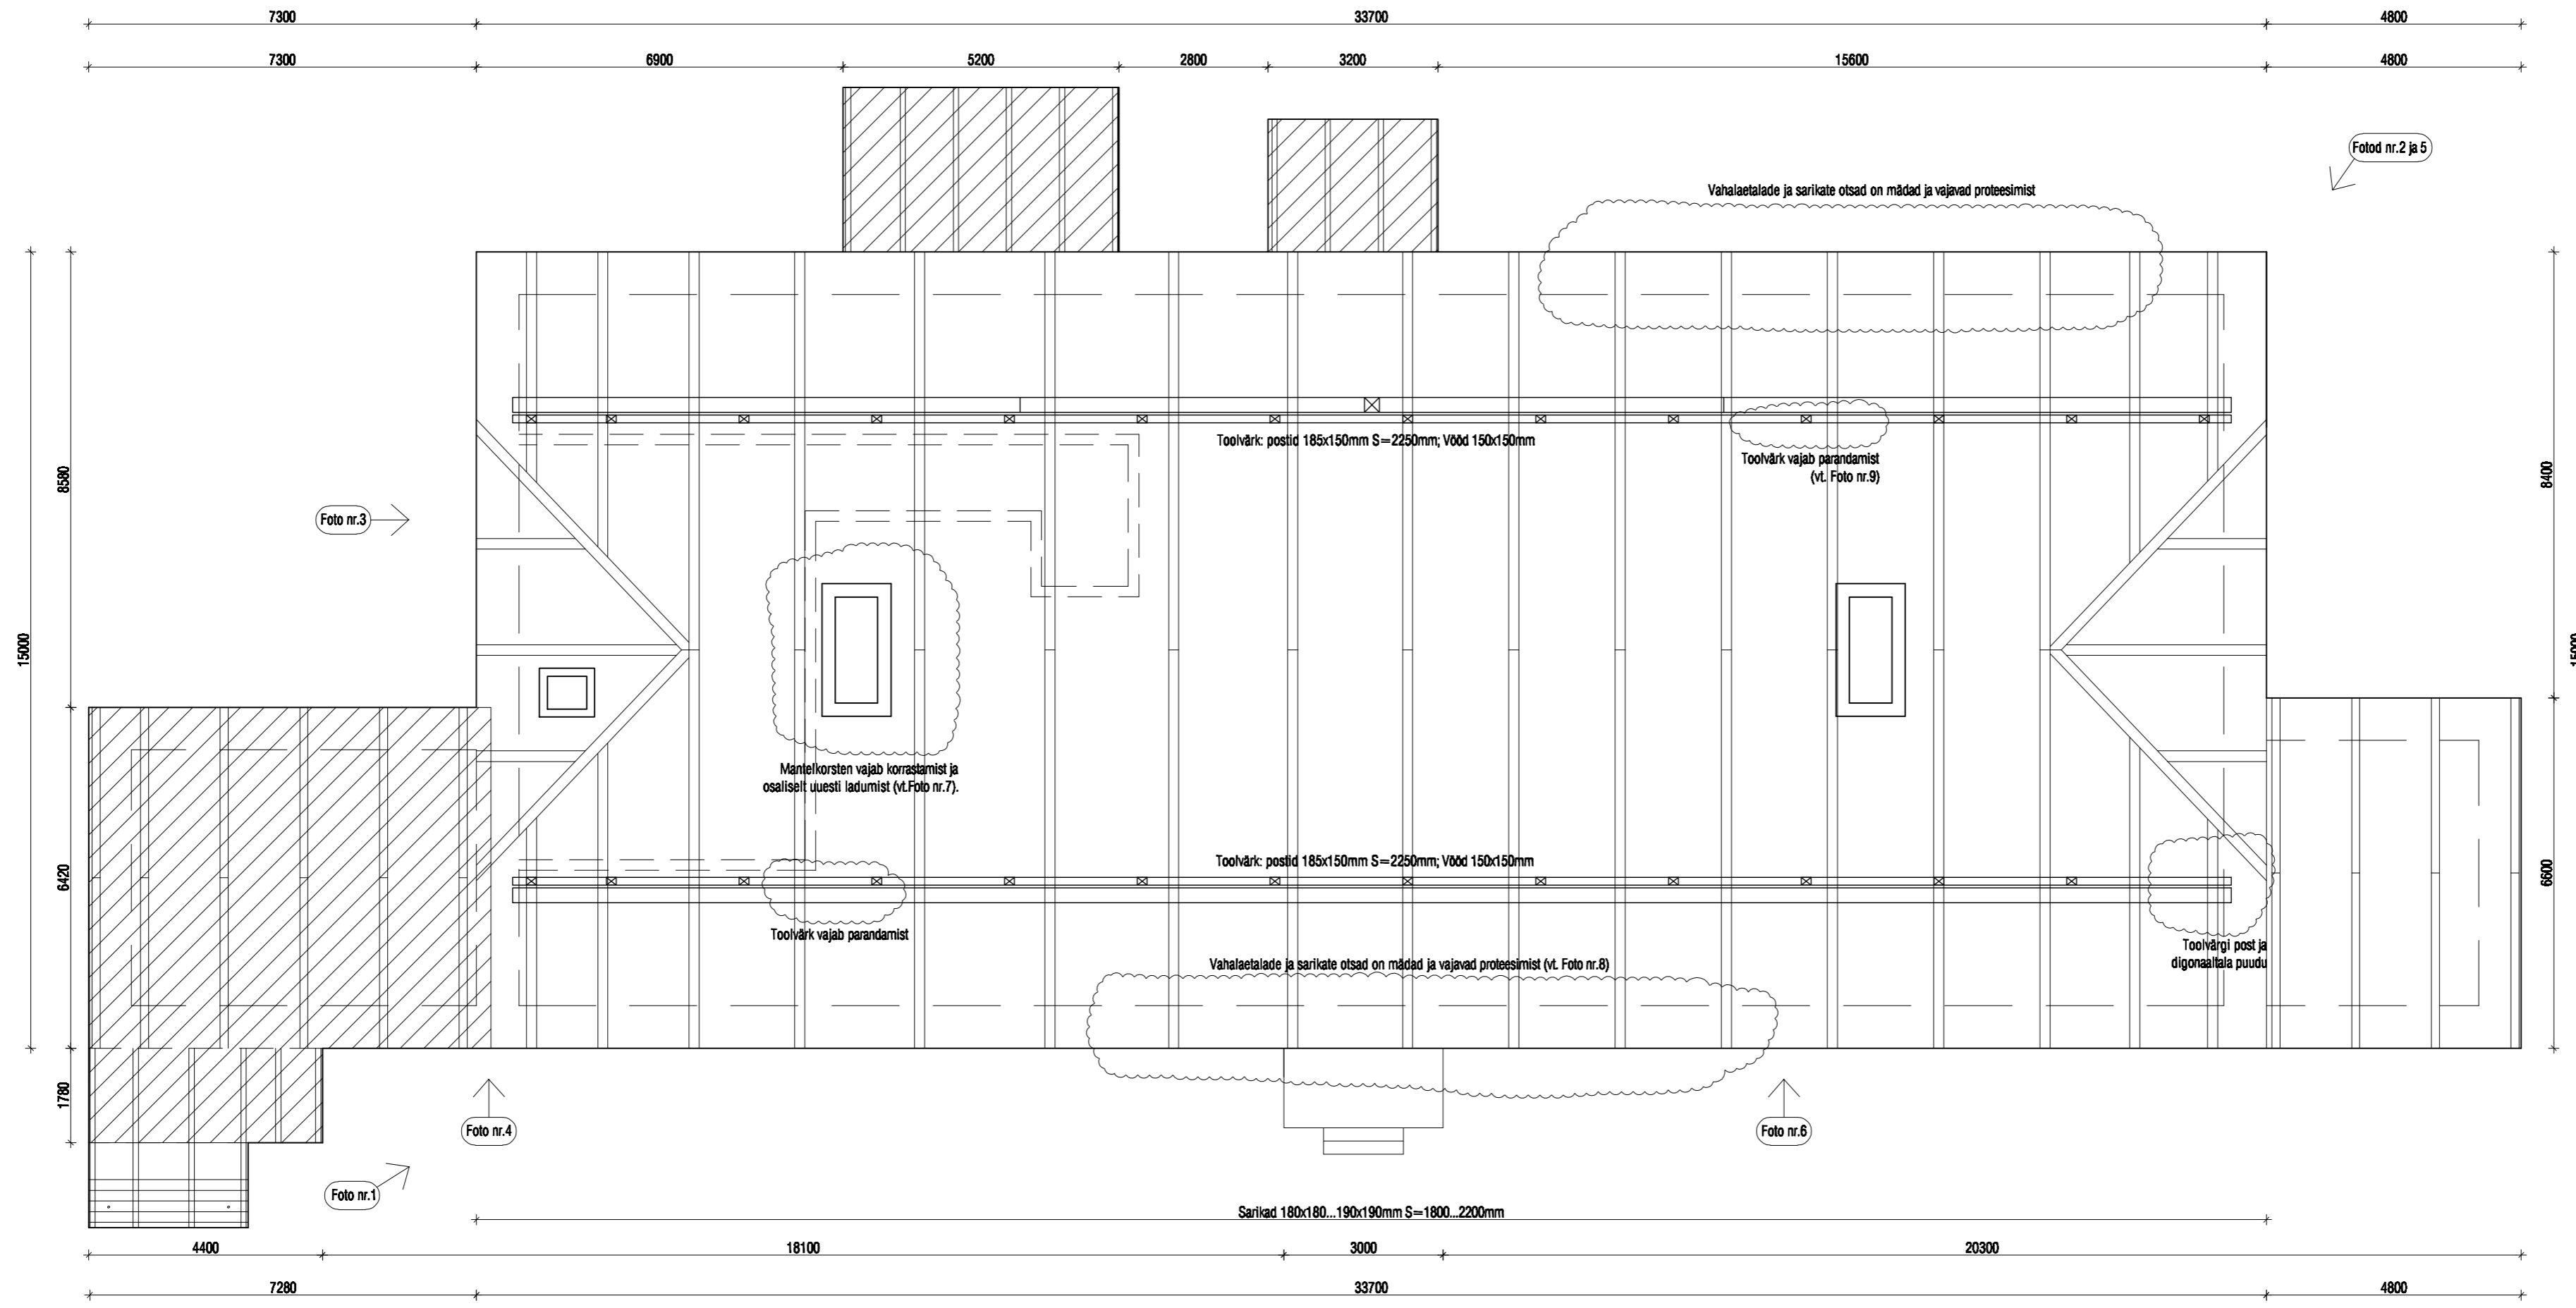
Juuru Pastoraadi sarikate plaan
M1:100

ekspertistist välja jäänud pööningu osa

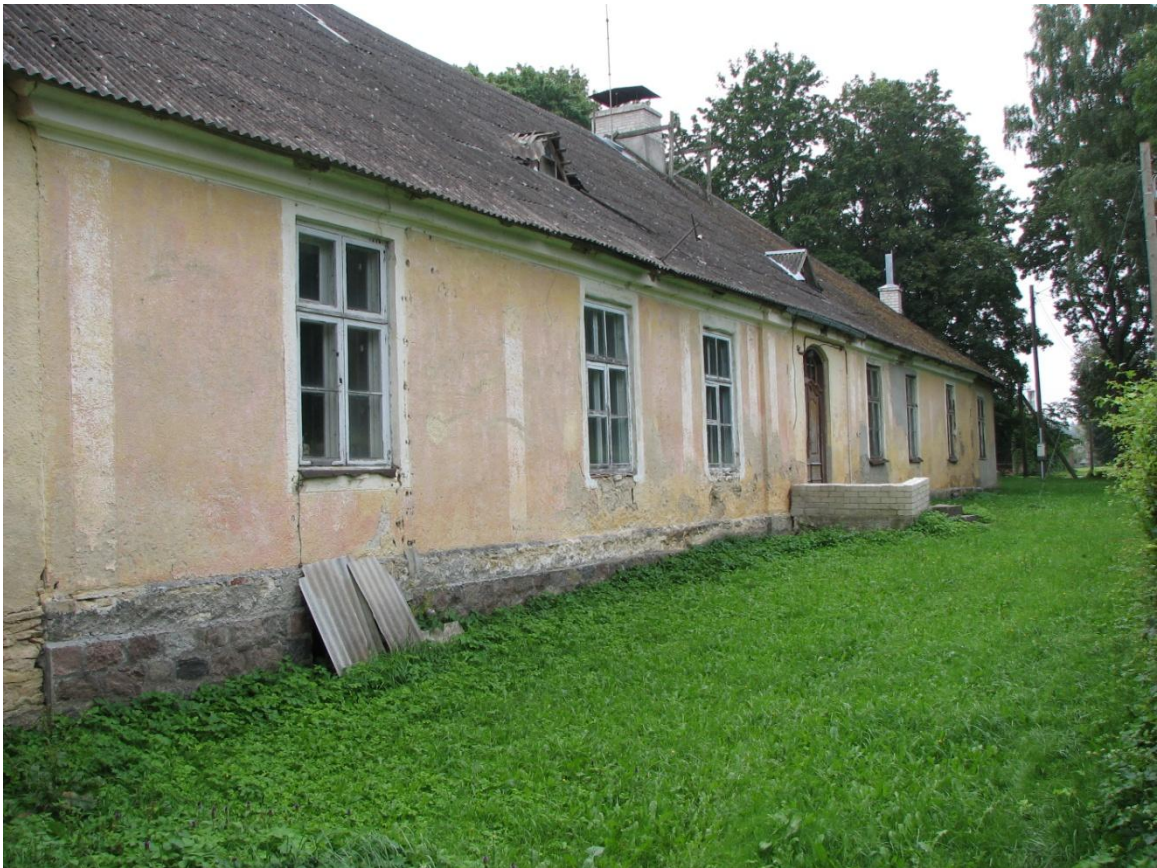
Foto nr. 1 Juuru Pastoraadi esifassaad. Hoone peasissepääsu esine veranda on lammutatud.

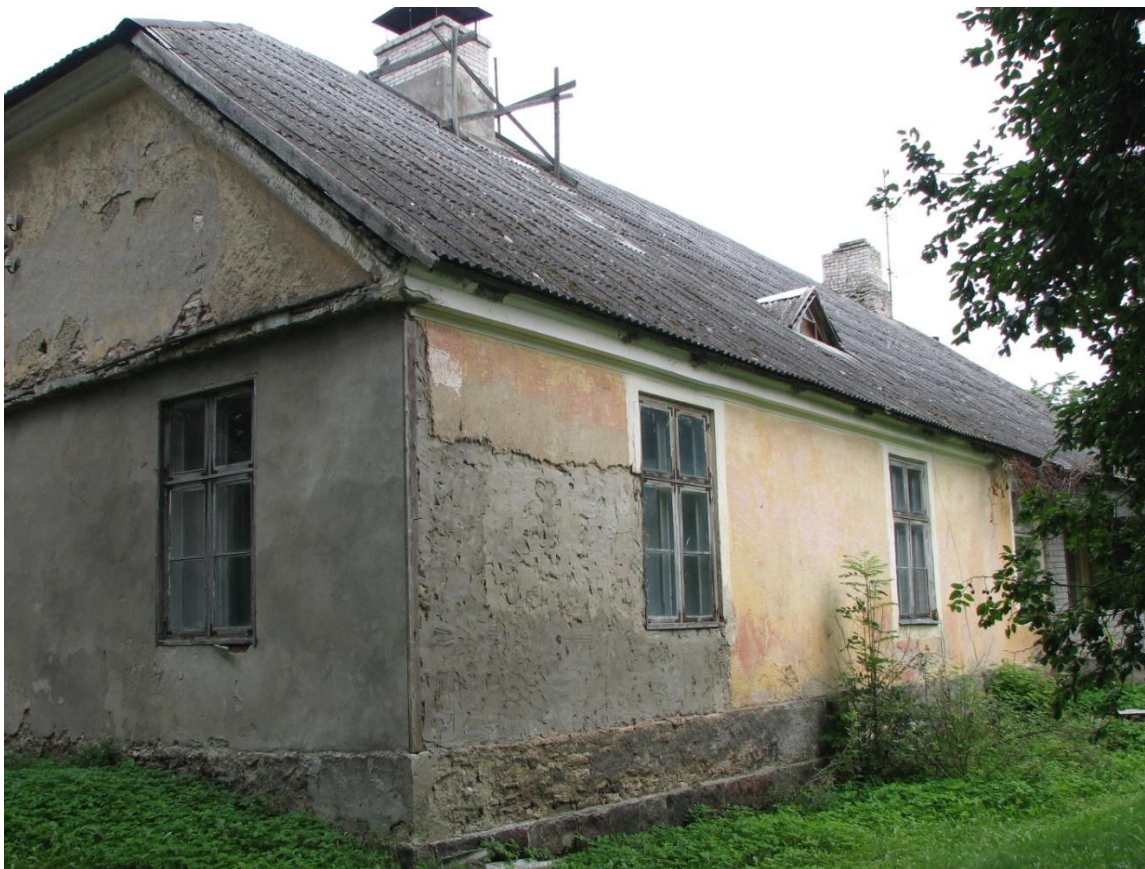
Foto nr. 2 Vaade Juuru Pastoraadile kagust.

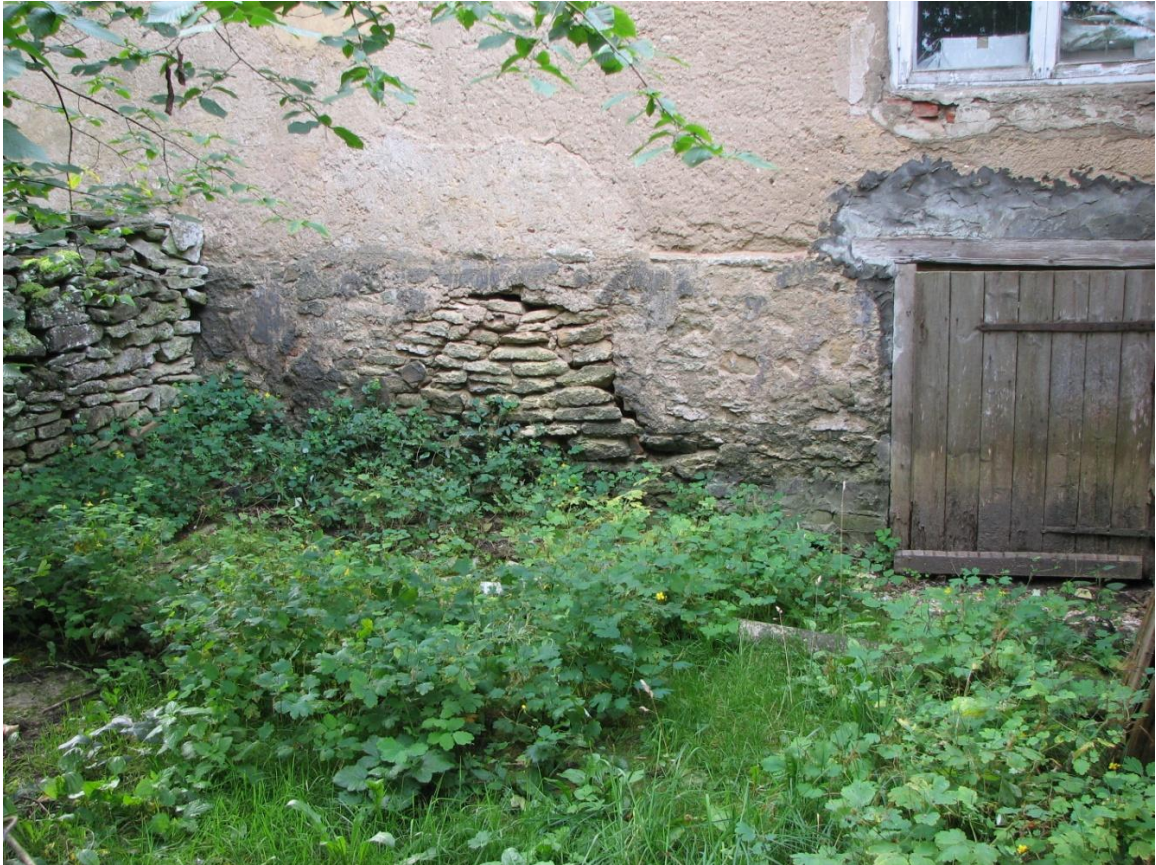
- Välisseinad on heas seisukorras. Hoone põhjapoolses küljes väljasurutud seiniosa tuleb lammutada ja uuesti üles laduda. Seintel esineb niiskuskahjustusi.

Foto nr. 3 Lampkasti pealne seinosa on väljasurutud. Lagunenud seinosa tuleb lammutada ja uuesti üles laduda.

- Tagada vihmavete juhtimine keldriseintest eemale.
- Hoone põhjapoolses küljes on soklimüüritises lokaalne kahjustus. Välja surutud kivid eemaldada ja laduda uuesti üles.

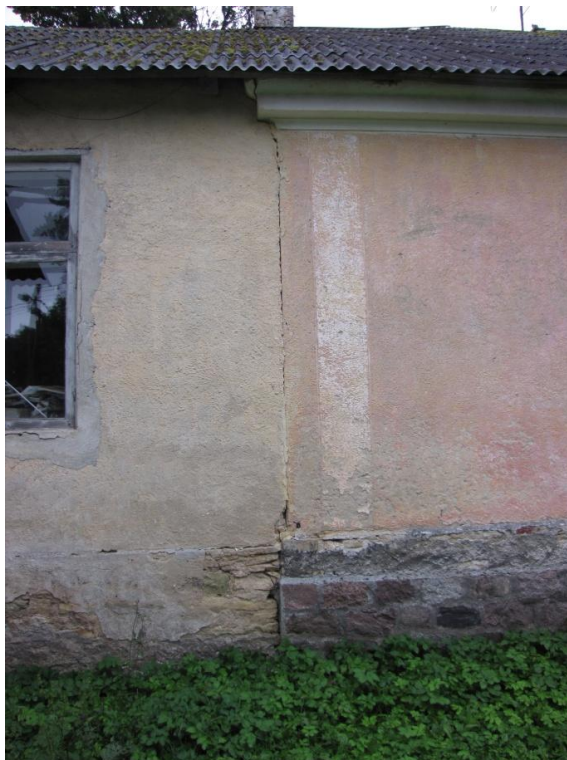
Juurdeehitatud hooneosade vundamentidel on erinevad vajumised võrreldes põhihoone osaga. Sellest tulenevalt on tekkinud praod kahe hooneosa vahele (vt foto nr 4).

- Hoone põhilised kandekonstruktsioonid on rahuldavas seisukorras.
- Vundamendid on ehitustehniliselt heas seisukorras. Vanema ja uuemate juurdeehituste vahel on erinevad vundamentide vajumised, millest on tekkinud vajumispraod.

Foto nr. 4 Pragu mis on tekkinud uue ja vana hooneosa vahele tingituna erinevatest vajumitest

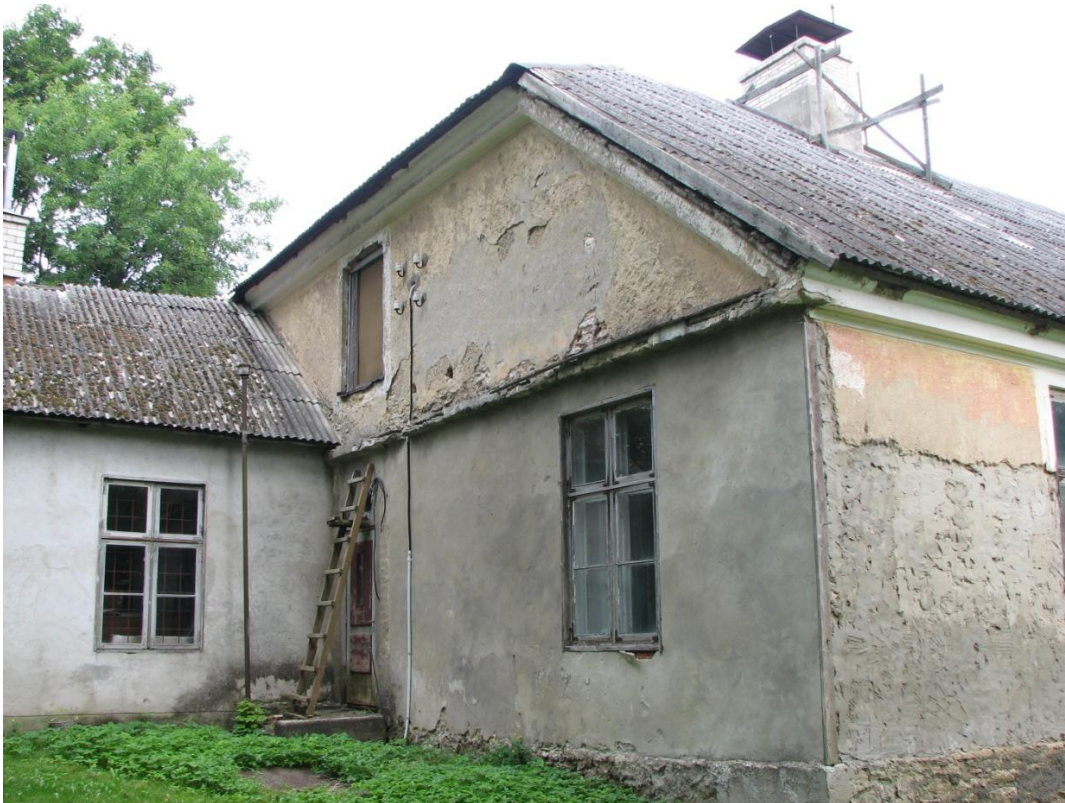
Uuemad hooneosad on ehitatud osaliselt silikaattellistest ja pinnakatteks on krohv. Hoovipoolne juurdeehitatud veranda seinad on tehtud puitkarkassist. Ja vooderdatud laudisega. Hoone välisviimistlus on suhteliselt vana. Paljudes kohtades on tekkinud praod ja krohv on seina küljest lahti tulnud. (vt foto nr 2 ja 5). Kohati on püütud teha välisseintele krohviparandusi. Räästa karniisid on tänu katuse läbijooksudele tugevalt kahjustada saanud ning vajavad kindlasti parandamist.

Foto nr. 5 Hoone välisviimistlus on halvas seisukorras. Krohv mõranenud ja maha tulnud. Hoone fassaadil on püütud teha krohviparandusi.

Välisseinte krohvi kahjustunud osad tuleks hoone renoveerimise käigus parandada. Katuse läbijooksu tõttu on paljudes kohtades kahjustada saanud ka välisseinte räästa karniisid (vt foto nr 5). Seinte parandamisel tuleks kindlasti taastada ka lagunenenud karniisid. Katuse läbijooksude tõttu tuleb katusekatte vahetamise käigus kindlasti kontrollida räästa seisukorda. Kahjustuste korral tuleb seiniosa lammutada ja laduda uuesti. Välisseinte soojapidavus ei vasta kaasaja nõuetele, $U = 1,52 \text{ W/m}^2\text{K} > \max U = 0,28 \text{ W/m}^2\text{K}$. Kuna tegemist on muinsuskaitse objektiga siis sellele hoonele ei kehti tänapäevased energiatõhususe nõuded.

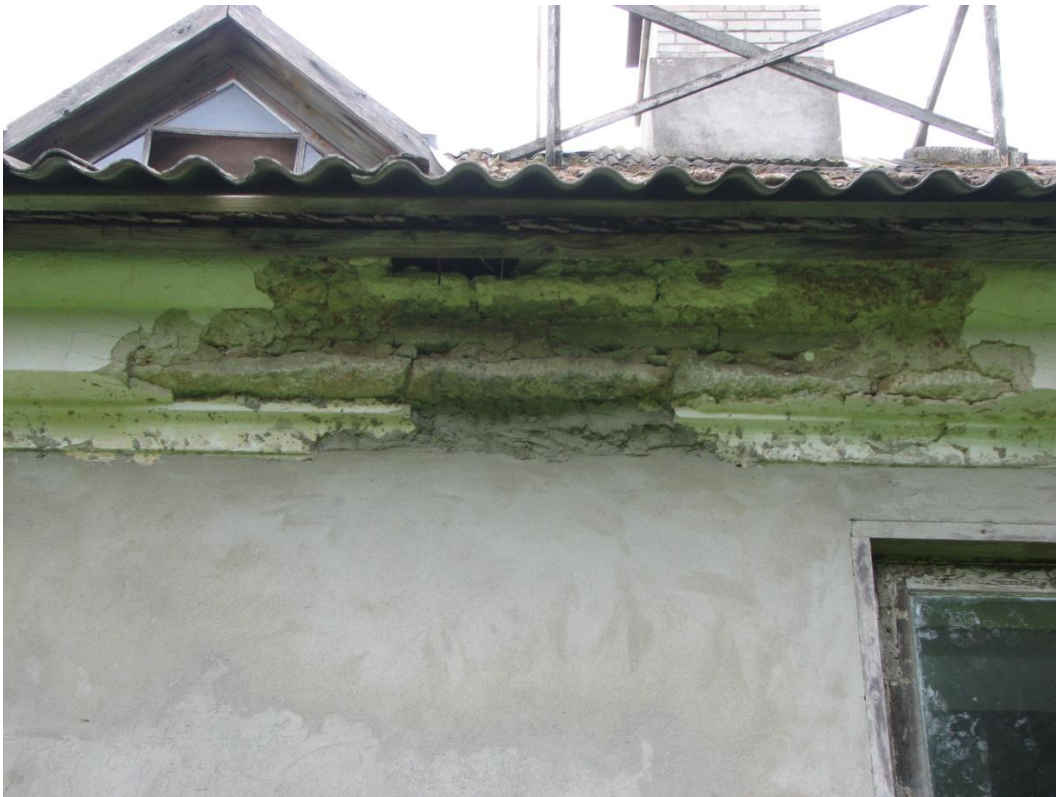
Foto nr. 6 Katuse läbijooksude tõttu on hoone karniis lagunenud. Katuse avamisel kontrollida räästa müüritise seisukorda. Vajadusel teha müüritises parandusi.

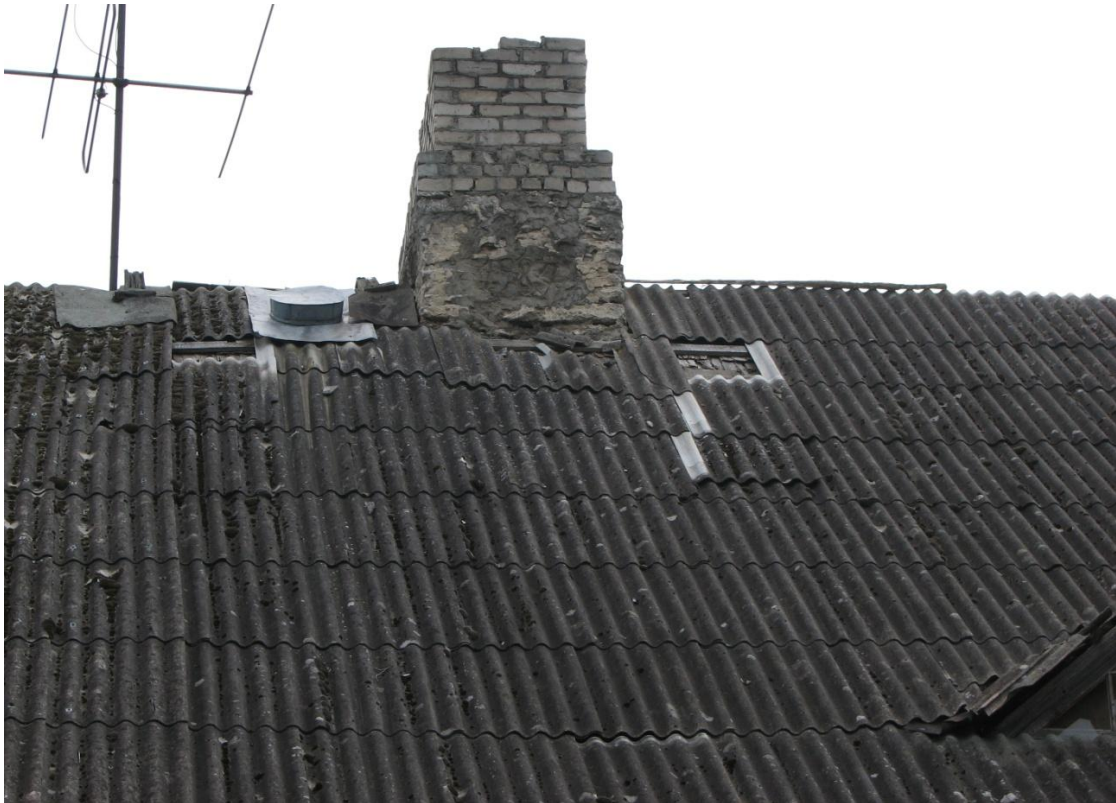
Pastoraadi hoone on täiskelpkatusega. Eterniidist katusekate on halvas seisukorras. Hoonel puuduvad harjalauad ning katusekattes esineb auke (vt foto nr 7). Vihmaveesüsteemid vajavad uuendamist. Pööningu põrand on kaetud muldse liiva-šlaki seguga, mis ei vasta tänapäevaste soojusisolatsiooni nõuetele.

Foto nr. 7: Katusel puuduvad harjalauad ning katusekattes esineb auke. Korsten vajab taastamist.

- Vihmaveesüsteemid vajavad uuendamist.
- Katusekate vajab vahetamist.
- Osade sarikate otsad vajavad proteesimist.
- Toolvärgid vajavad korrastamist.

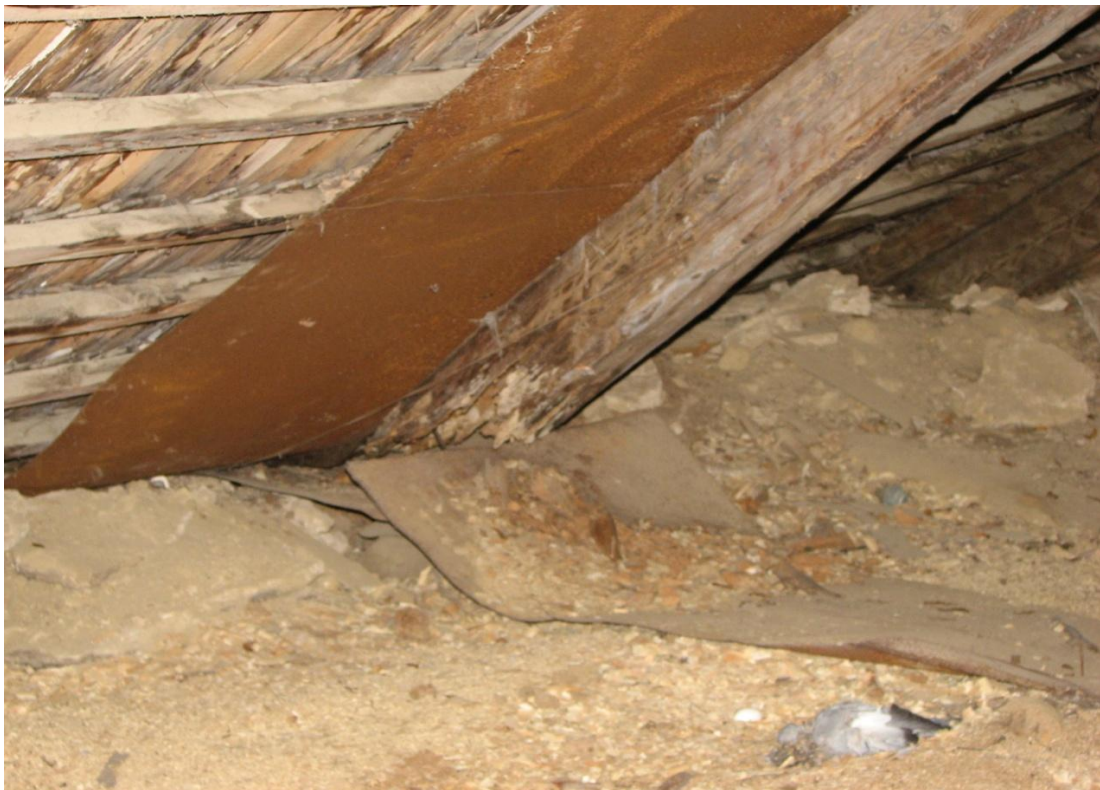
Sarikad on erinevate mõõtudega 175x175 kuni 190x190mm, sammuga 1,8-2,2m. Tänu lokaalsetele läbijooksudele on osad katusekonstruktsioonid saanud kannatada. Mõnede sarikate otsad on pehkinud ja vajavad proteesimist (vt foto nr 8). Lisaks on osade sarikate ühendustapid lahti vajunud tänu toolvärgi tappide nihkumisele. Toolvärgid vajab parandamist (vt foto nr 9). Osades kohtades on toolvärgil ära võetud kandeposte ja diagonaale. Puuduvad toolvärgi elemendid tuleb taastada. Kuna katuse sarikad on vajunud ebaühtlaselt ja neid on varasematel remontööde käigus parandatud, tuleb sarikad kõrgendusliistude abil rihtida ühele tasapinnale.

Foto nr. 8: Sarikad on liigse niiskuse tõttu pehkinud. Kahjustada saanud sarika otsad vajavad proteesimist.

- Katuse sarikate üldine seiskord on rahuldav. Sarikate kahjustused on põhiliselt seotud niiskuskahjustustega räästa piirkonnas. Kahjustunud sarikad tuleb proteesida.

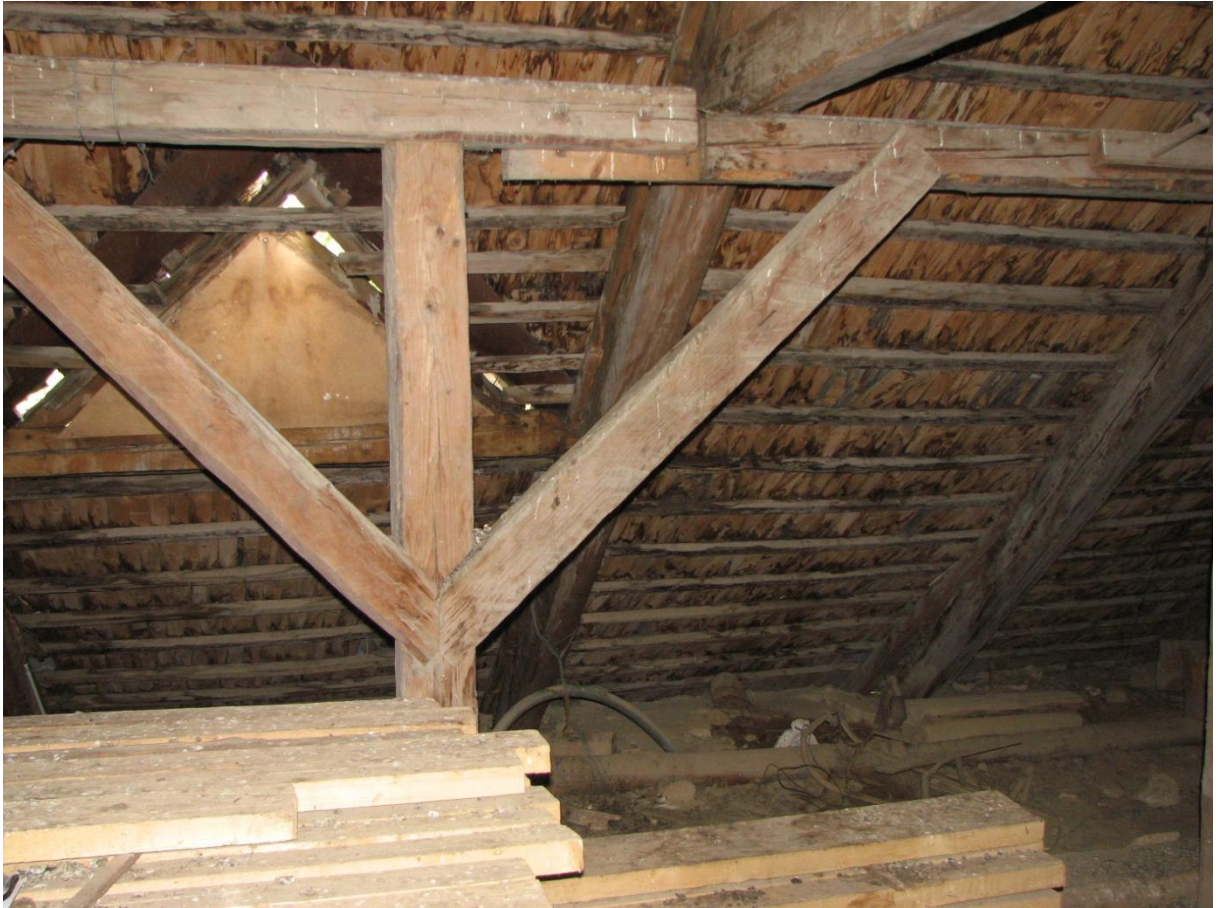
Foto nr. 9: Toolvärgi ühendustapid on lahti vajunud. Toolvärgid vajavad kohendamist.

- Sarikad on erinevalt vajunud. Enne uue katusekatte paigaldamist tuleb olemasolevad sarikad parandada ja rihtida ühele kõrgusele.
- Sarikaid toetavad toolvärgid on heas seisukorras. Toolvärgid vajavad kohendamist. Taastada kunagi eemaldatud toepostid ja parandada ära vajunud toolvärgi ülemise vöö jätkutapid.
