**ERAMU TARTUS VALLIKRAAVI 15, AJALOOLINE ÕIEND JA  
MUINSUSKAITSE ERITINGIMUSED**

*Vallikraavi 15, Tartu*

2009/2010. õ-a. Arhitektuuri konserveerimise ja restaureerimise täiendkoolituskursuse  
lõputöö

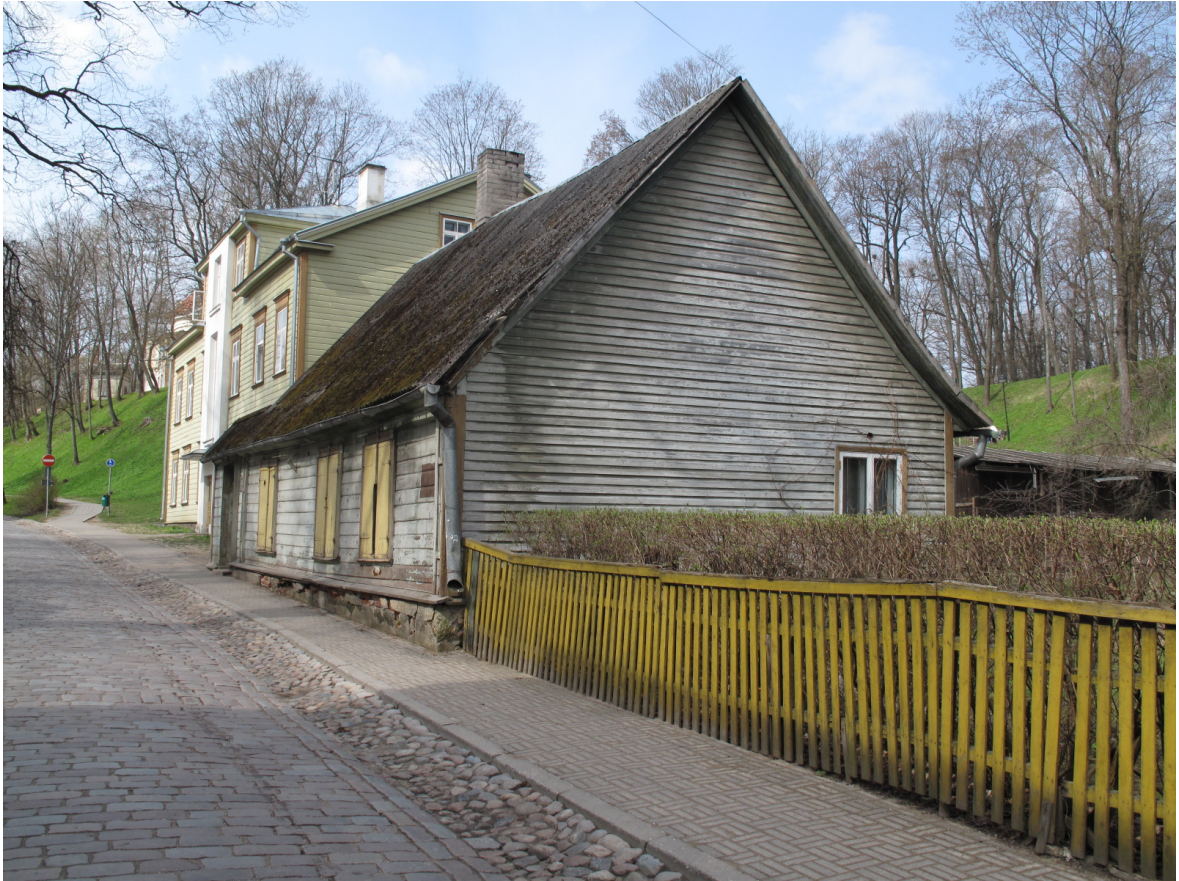
Lisa 19. Vaade kagust.

Säilitada, puhastada ja värvida linaseemneõli värviga lõunapoolne fassaadi laudis, tahveldatud nurgaliseenid, akende ja uste profileeritud puitraamistus nurkade ja lukukivide rombjaate motiividega ning puidust profileeritud räastakarniis. Puuduvad detailid ja nurgaliseen läänepoolses otsas lisada olemasolevate eeskujul.

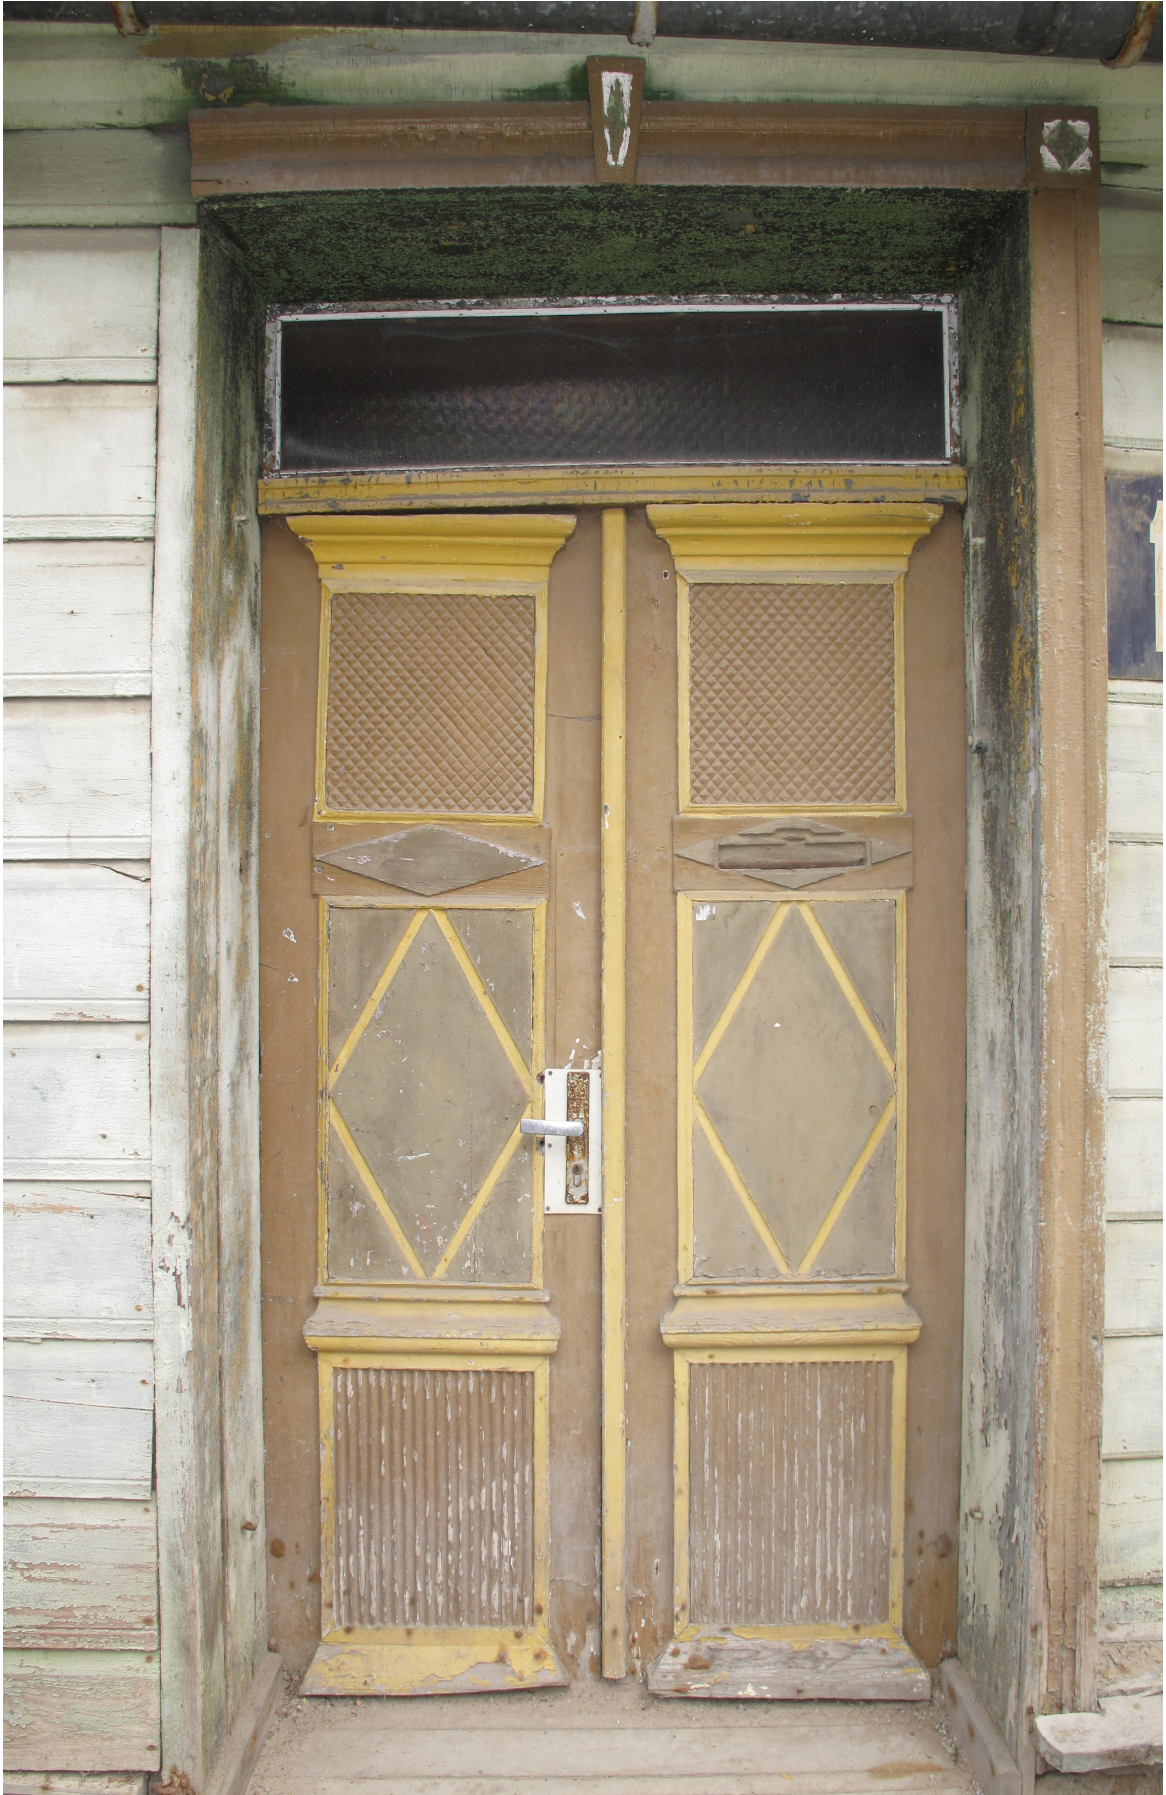
Kahepoolne kunstiväärtuslik välisuks lõunaküljes on suhteliselt heas seisus ja vajab korrastamist ning värvimist vastavalt värvisondaažidele. Puhastatavad ja taaskasutatavad on sepistatud sokusarvhinged. Uks vajab stiilset sepslukku. Siseuksed on uuemast ajast (arvatavasti umbes 1970-datest aastatest), tehniliselt kehvast seisus ning vajavad asendamist stiilsete tahvelustega vastavalt projektile.

Lisa 23. Välisuks lõunaküljes.

Säilitada, puhastada, korrastada ja värvida vastavalt sondaažile tehtud värvipassi järgi klaasitsistlik puidust kahepoolne välisuks koos valgimikaknaga lõunaküljes ning ukse sepistatud sokusarvhinged. Lisada uksele sobiv käepide lukuplaadiga - võimalusel karplukuga.

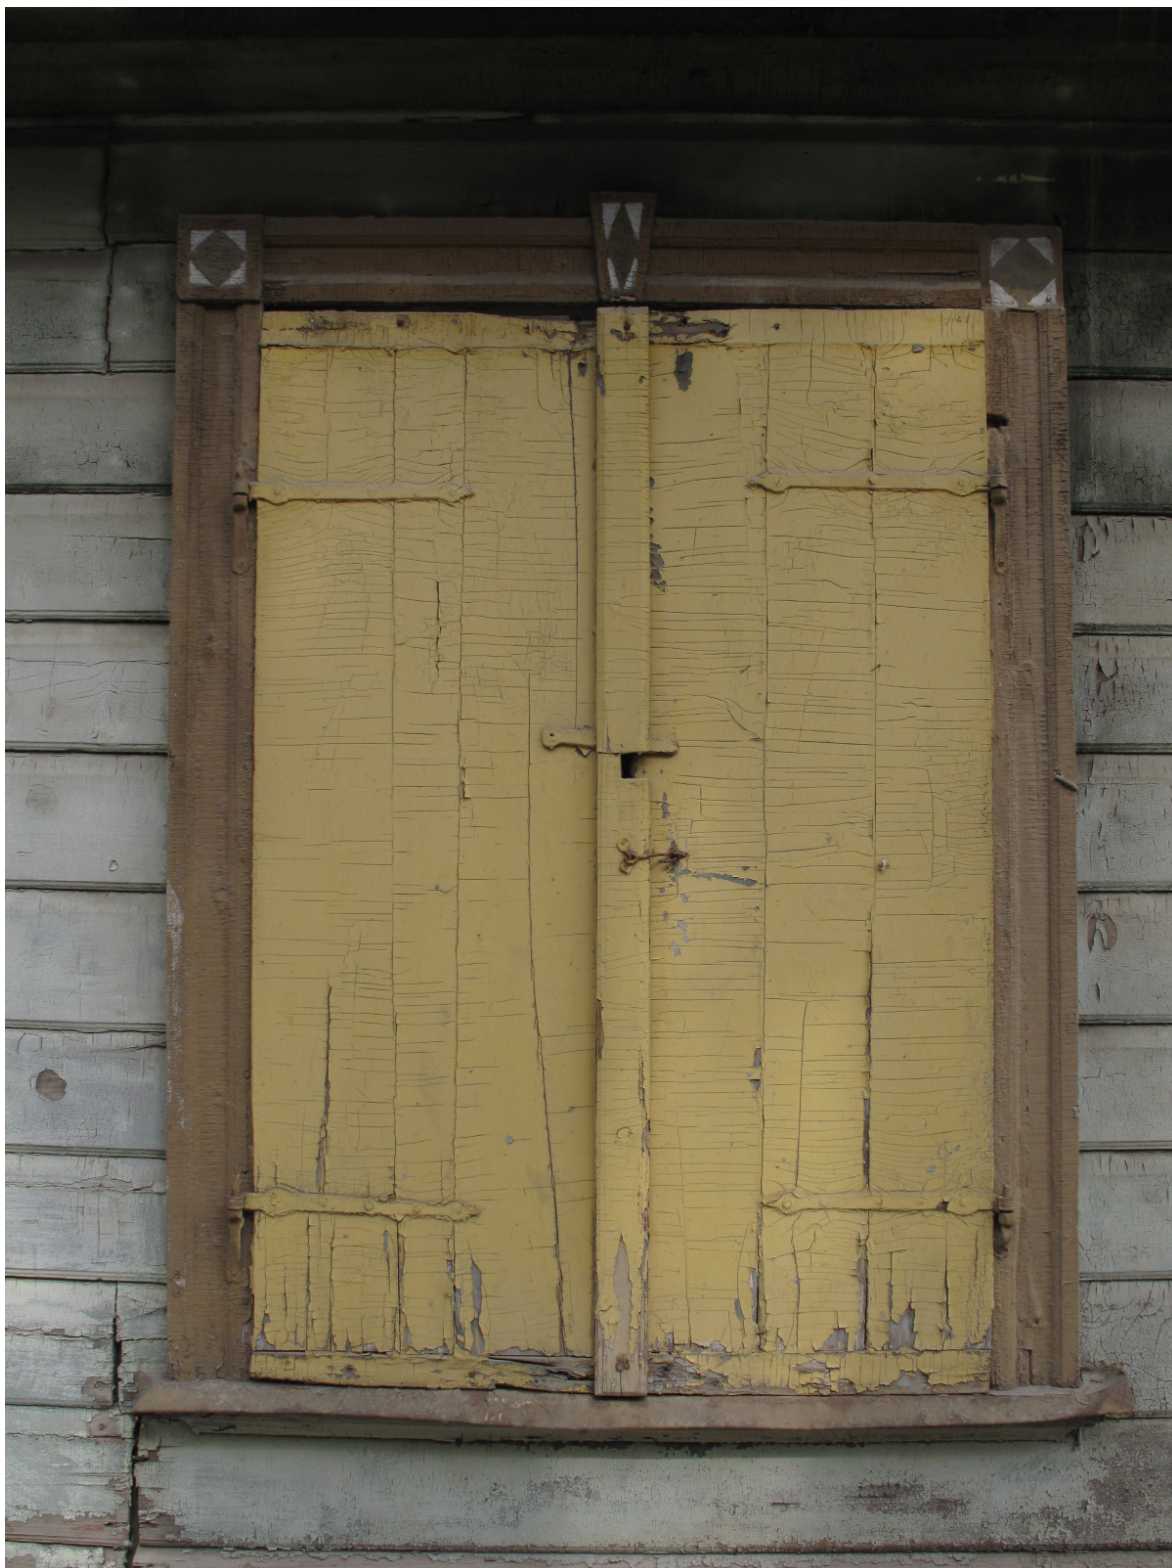
Aknad on ebakvaliteetsest puidust lihtraamidega 1970-ndaist aastaist. Vajavad asendamist stiilsemate, kuuese jaotusega kahepoolsete puitakendega, mille välimisel raamil on klaasid kinnitatud kitiga. Lõunakülje kolme akna luugid on suhteliselt heas seisus ja korrastatavad. Samuti luukide sepishinged. Vajavad uusi sepistatud suluseid.

Lisa 24. Aknaluuk lõunaküljes.

Säilitada, puhastada, korrastada ja värvida akende luugid lõunaküljes ning nende sepistatud latthinged. Lisada stiilsed sepistatud sulused.

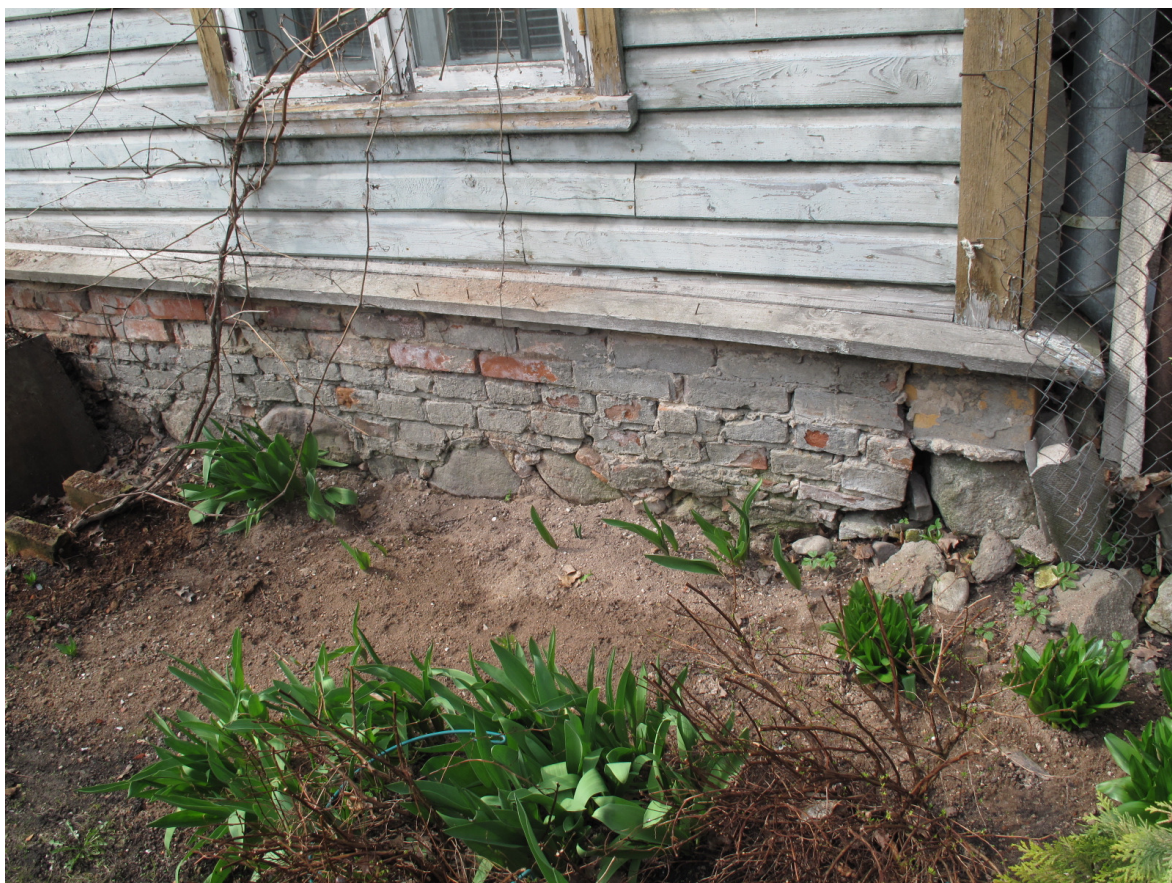
Vundament on tõusva Vaalikraavi tänava ääres hoone lääneküljel ja osalt ka põhjaküljel mattunud maa sisse, samas lõuna- ja idaküljel piisavas kõrguses eksponeeritud. Vundament on algselt laotud maakividest, aga halva kvaliteedi ja seotisega. Teadmata on ka rajamissügavus. Igaljuhul on vundament nähtavas osas tugevasti lagunened ning lõunaküljes on isegi 1970-ndail aastail parandusena paigaldatud pealmised tellised välja pudenenud.

Lisa 30. Vundament idaküljel.

Vajab lokaalset pinnase alandamist lääne- ja põhjaküljel, seinte aluspalkide vahetamist. Lahtiste kivide kinnitamist, pealmise siduva raudbetoonvöö valamist koos horisontaalse niiskuisolatsiooniga. Välimist vertikaalset niiskuisolatsiooni ning vee ärajuhtimist planeeritud kalletega seinast eemale.

Korrastada hoone vundament valades sidumiseks peale raudbetoonvöö, horisontaalse ja väljast vertikaalse niiskuisolatsiooniga, sokli maapealne osa krohvida. Planeerida pinnast madalamaks ja kaldega vundamendist eemale lääne- ja põhjaküljes.

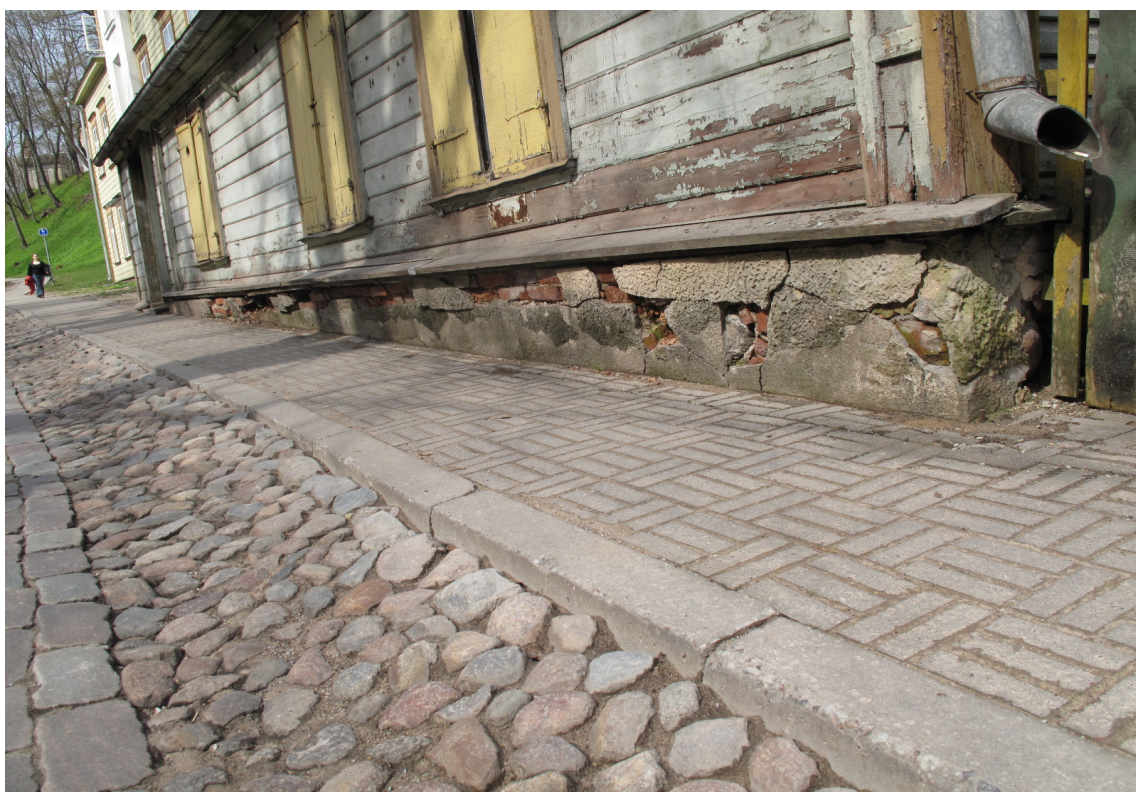
Lisa 31. Vundament lõunaküljel.

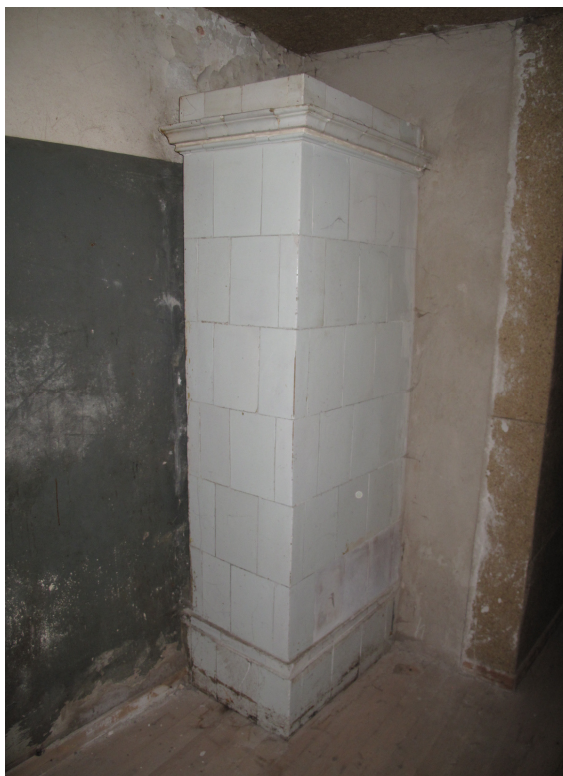
Ainsana on heas seisukorras, vähemalt väliselt, profileeritud sokli ja karniisiga valge kahhelahi ruumides 2 ja 3. Vajab puhastamist ja korrastamist. Võimalik on kasutuselevõtt kamina tüüpi koldena. Teised säilinud küttekolded pole väärtuslikud ja tuleb lammutada. Säilitada olemasolev kahe lõõriga korsten, mille pits tuleb asendada sobivama sokli ja kraega krohvitud korstnapitsiga.

Lisa 34. Kahhelahju külg ruumis 2.

Säilitada ja korrastada valge sokli, karniisi ja nurgaliseenidega kahhelahi ruumides 2 ja 3.

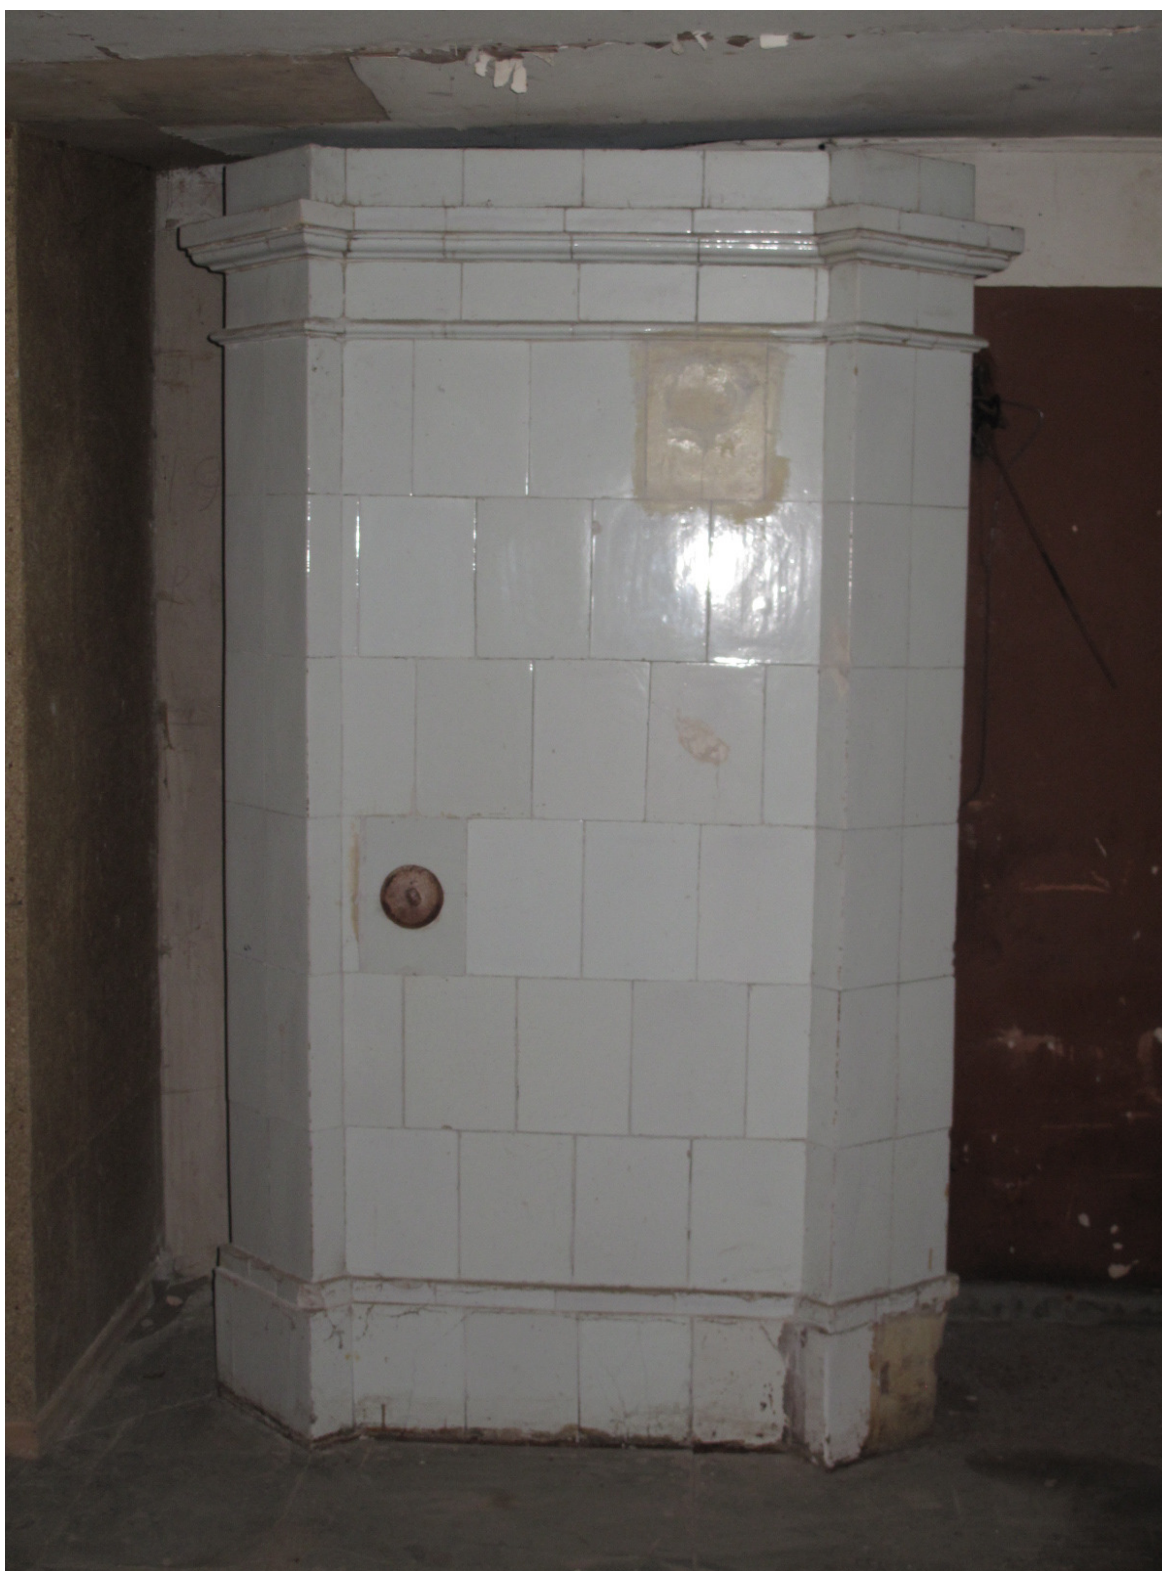
Lisa 35. Kahhelahju põhiosa ruumis 3.

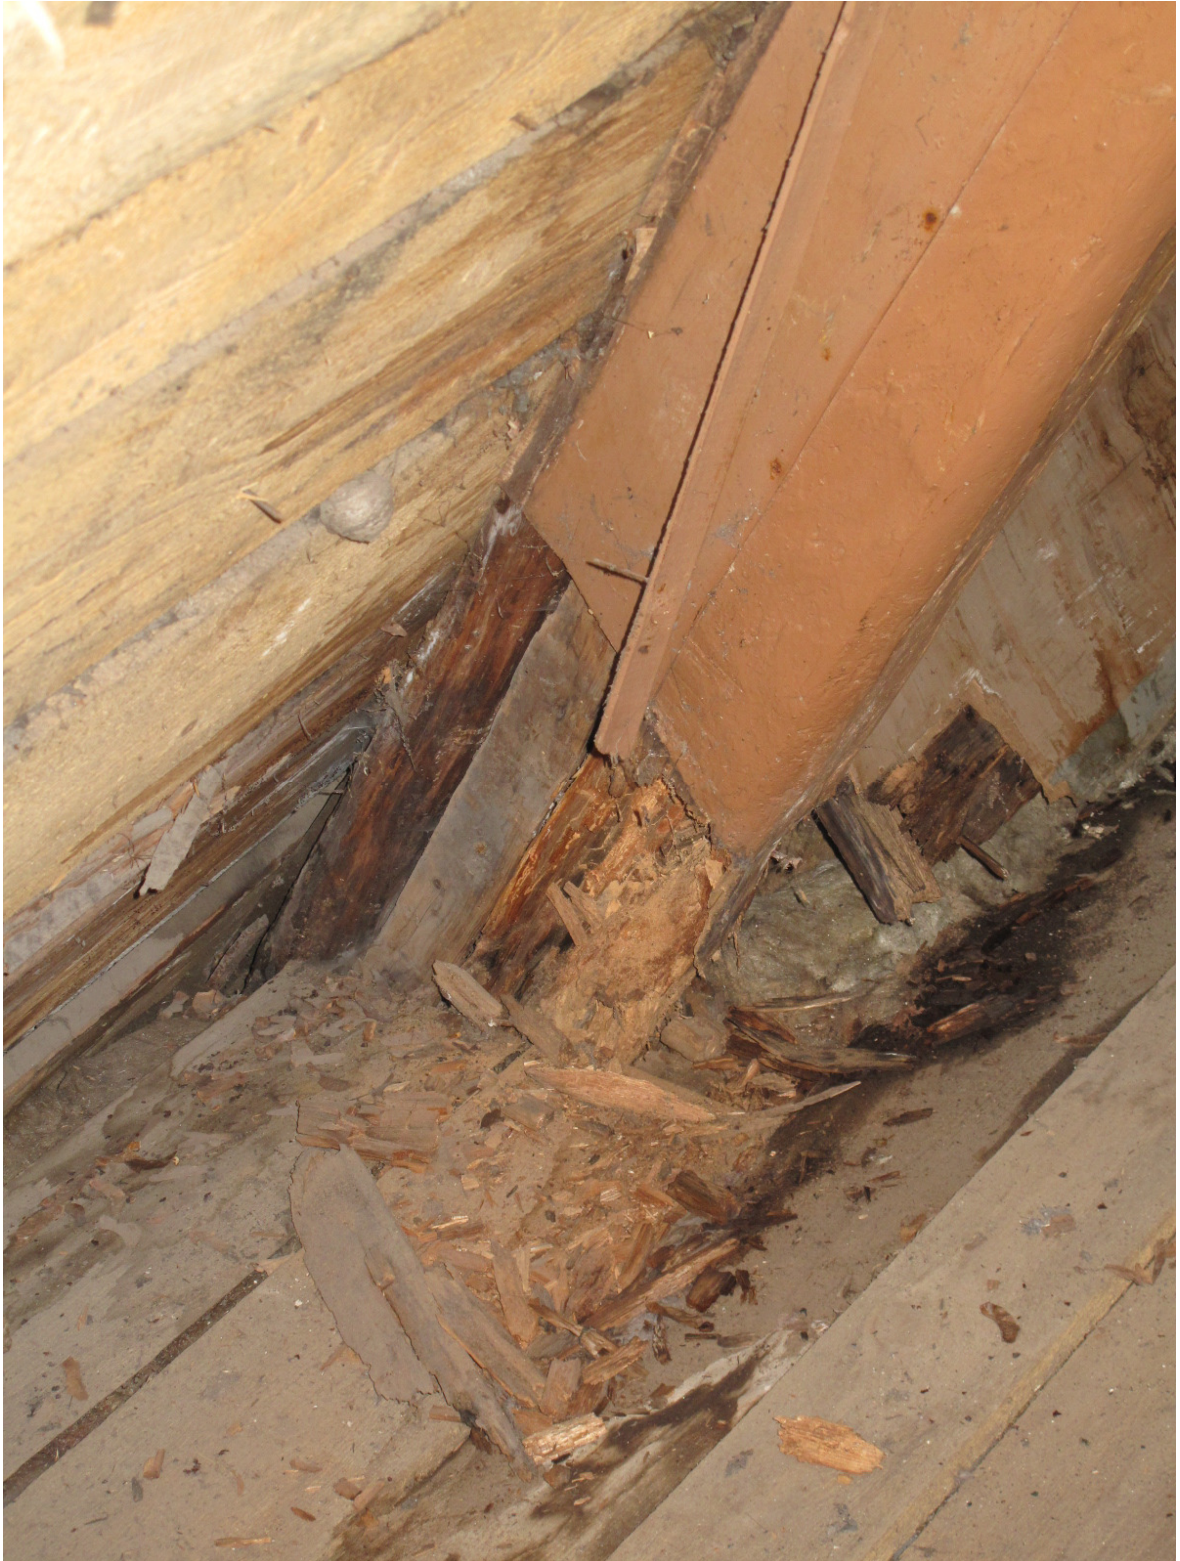
Lisa 38. Pehkinud sarika ots pööningul ruumi 2 kohal.

Avatud kohtades on näha sarikakandade ulatuslikku pehkimist (lisa 38). Arvatavasti on konstruktsioone avades näha ka 1970.aasta tulekahju kahjustused.

Kõik katusekonstruktsioonid vajavad täielikku avamist, pehkinud osade plommimist või vajadusel terves ulatuses välja vahetamist. Võimalusel tõsta teise korruse penne, et lisada ruumile kõrgust (praegu kohati 2m).

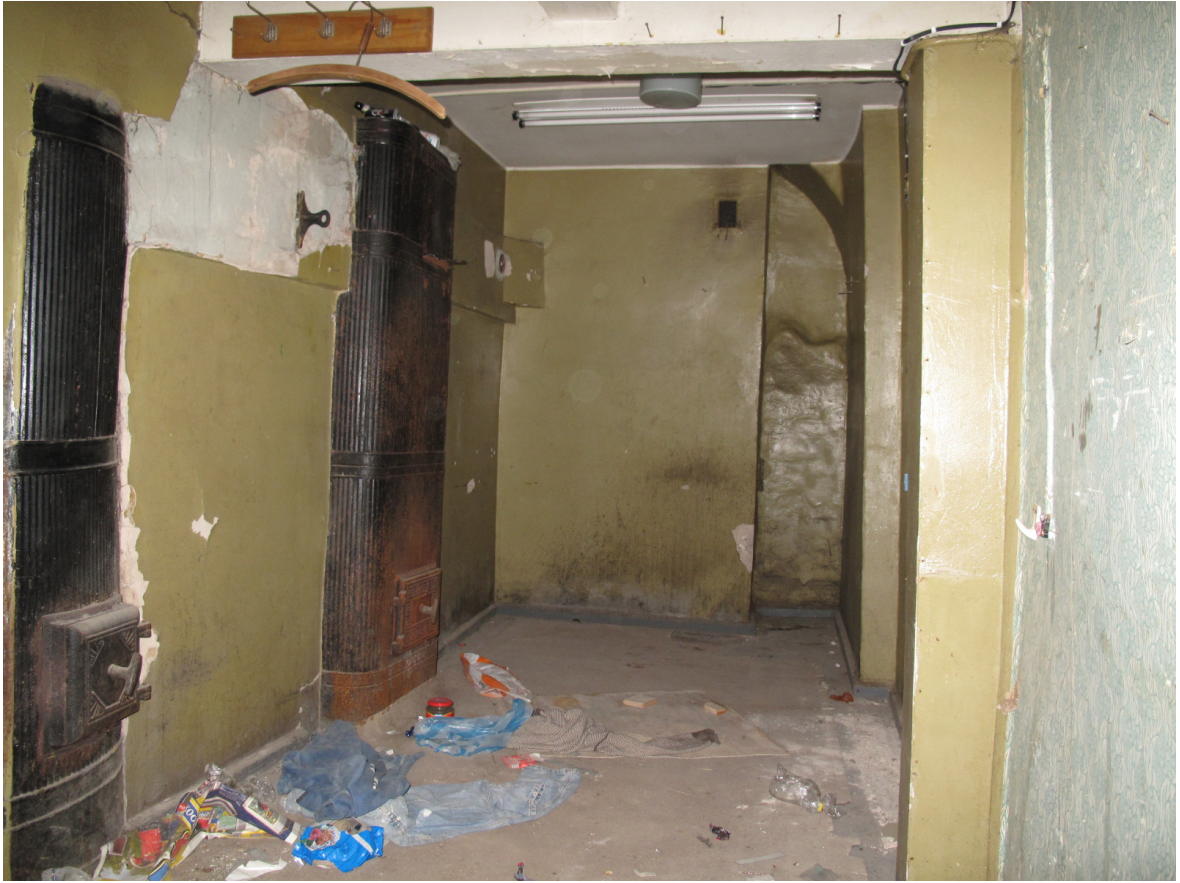
mantelkorstnast ning veel 1820 - 1830. aastatel üsna levinud lahendus. Sellele viitab säilinud võlvikand ruumi 4 kagupoolses nurgas ning paksem kivisein ruumide 2 ja 4 vahel. Seega oli tuleohtlik köök muust puumajast vähemalt osaliselt kiviseintega eraldatud nagu seda tuleohutuse reeglites nõuti.

Lisa 39. Korsten, mantelkorstna völvikand ja tulemüür ruumi 4 idaseinas.

Säilitada mantelkorstna võlvikand ja tulemüür ruumis 4.

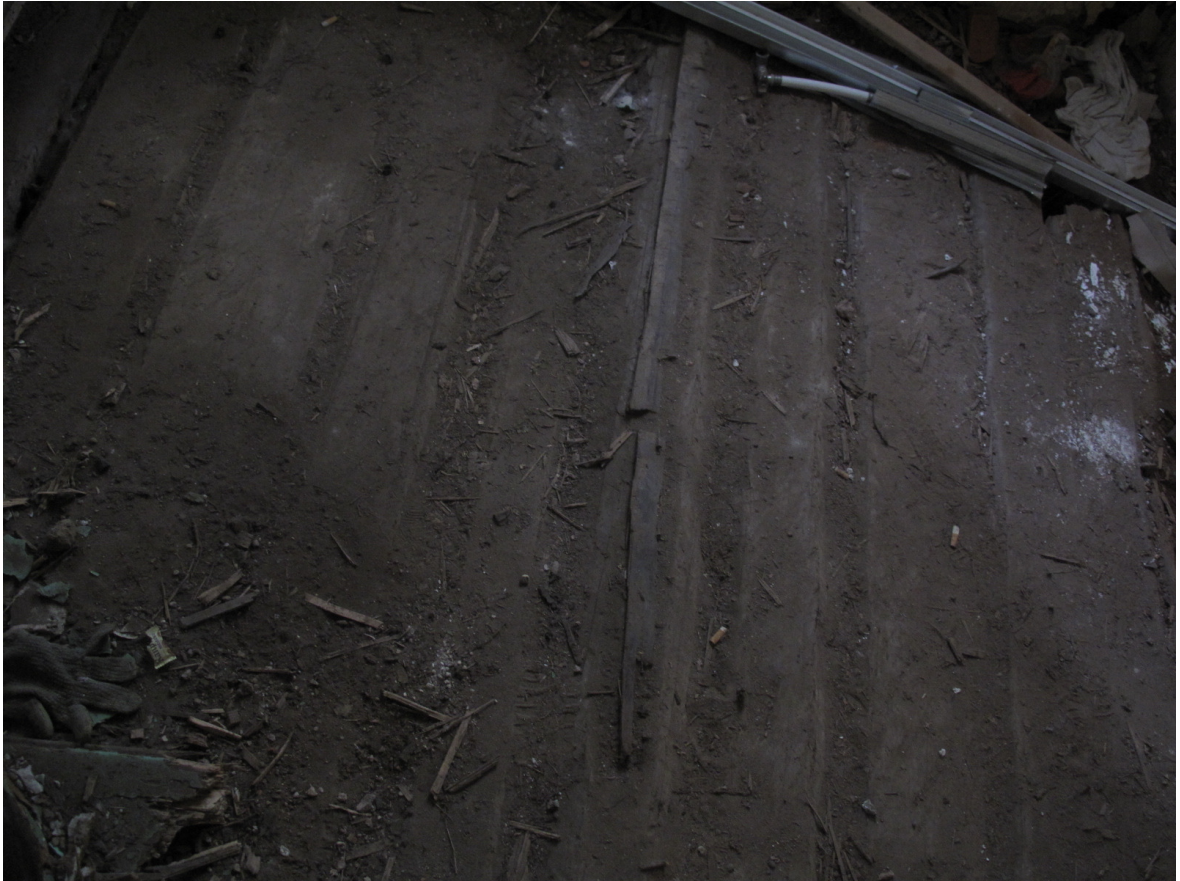
Lisa 40. Pehkinud must puitpõrand laagidel ruumis 5.

Esimese korruse põrandad on rajatud muldalusele, mille tõttu võib halvast õhutusest tingituna arvata nende täielikku pehkimist, nagu see on ilmnenu ruumis nr 5 (lisa 40).

Põrandad vajaksid uut poorset täitepinnast (liiv, killustik), millele oleks niiskuisolatsiooni kihile valatud raudbetoonkate. Sellele saaks toetada uue puitpõrand vastavalt projektile koos vajalike õhutusavadega.
