OTEPÄÄ KIRIKUMÕISA MINEVIK, OLEVIK JA TULEVIK

Otepää küla, Otepää vald, Valgamaa

2009/2010. õ-a. Arhitektuuri konserveerimise ja restaureerimise täiendkoolituskursuse
lõputöö

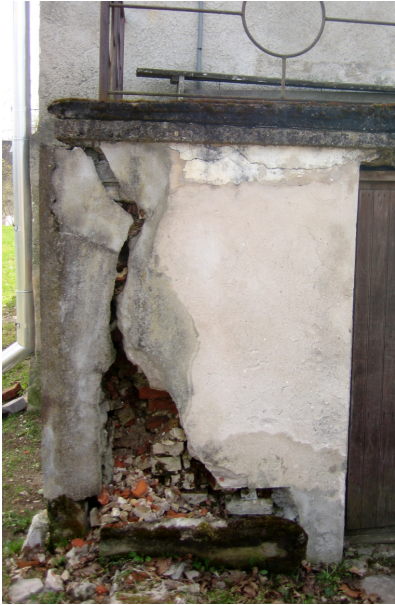
Joonis 14. Külmakahjustus

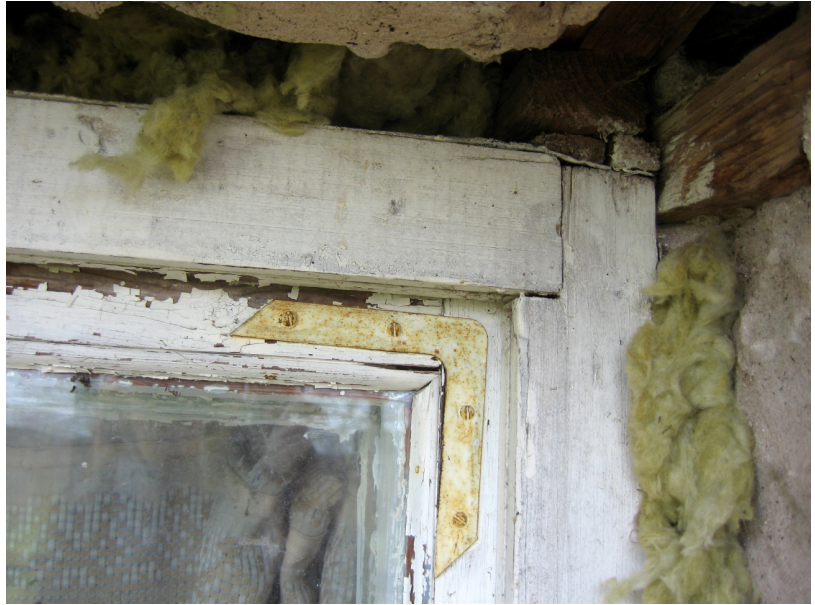
Joonis 15. Halvasti paigaldatud aknad

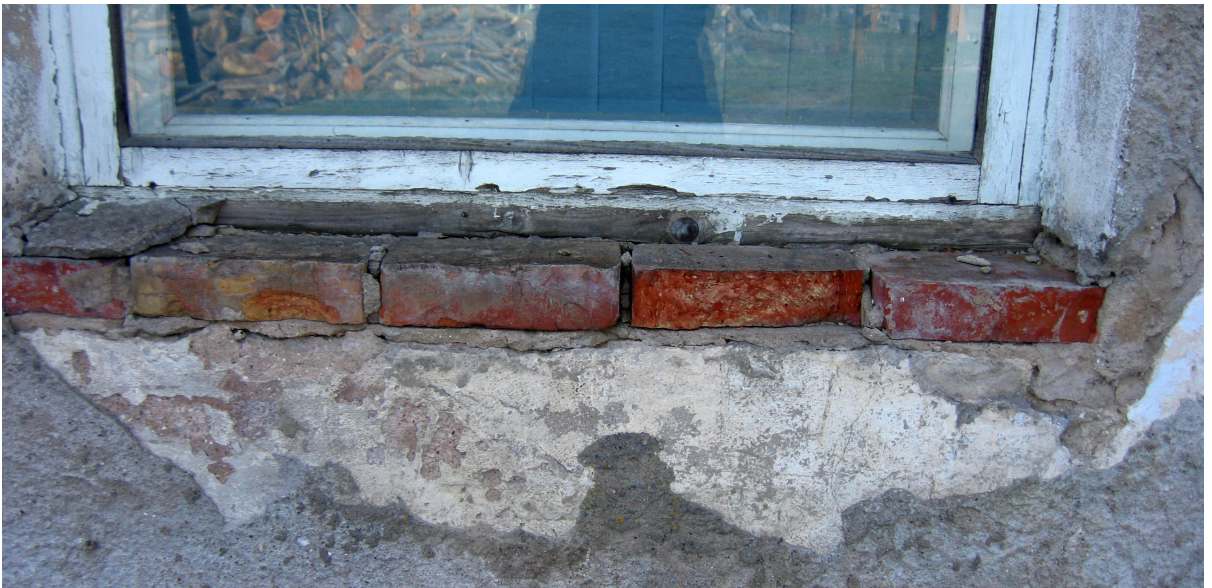
Joonis 16. Krohviparanduse ootel

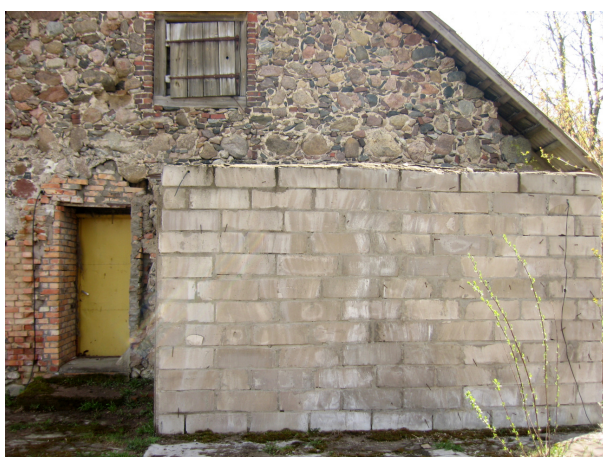
Sovhoosi ajal on hoone läänekülge ehitatud tsementplokkidest juurdeehitus (vt joonis 18), mis välimuse järgi jäi pooleli. Läänekülge oli planeeritud ilmselt suurem juurdeehitis, sest vundament on valatud terve hoone laiuse ulatuses ning ca 5 m pikkuselt.

Joonis 18. Juurdeehitis läänepoolses eterniidiga

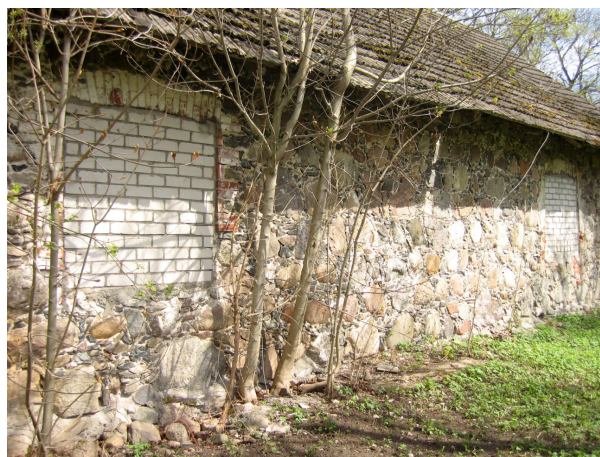
Joonis 19. Täislaotud aknaavad lõunapoolses eterniidiga

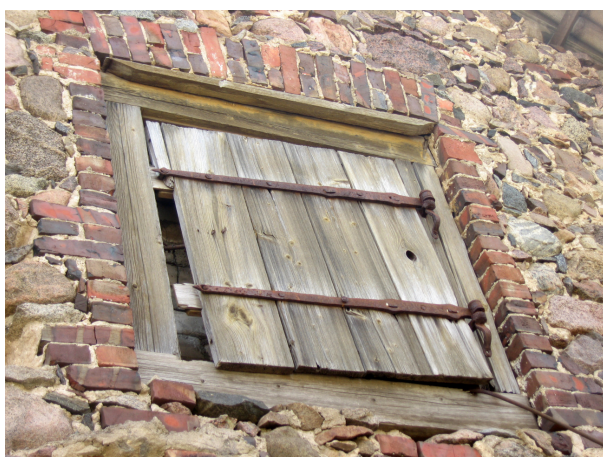
Joonis 20. Pööninguluuk läänepoolses eterniidiga

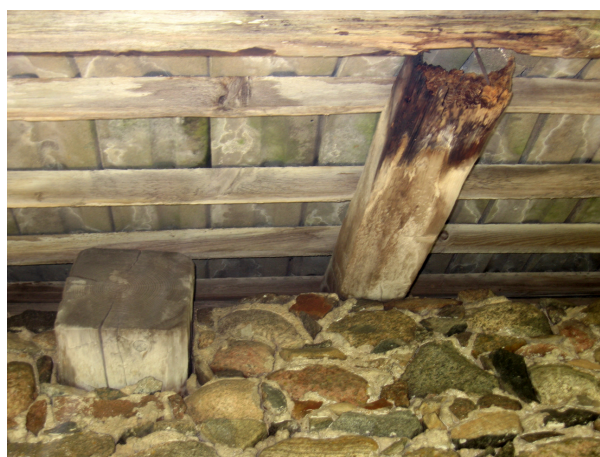
Vundament	Maakivi
Välisseinad	Lõhkumata maakivi
Katus	Tsementkivi katus. Parandused hoone läänepoolses eterniidiga
Aknad	Puitraamid, nõukogudeaegsed. Trellidega
Uksed	Nõukogudeaegsed metalluksed
Välisviimistlus	Kivide vahelt viimistletud lubimördiga. Dekoratiivsema seinapinna loomiseks on mördisse surutud väiksemad kivid
Märkused	Paljud sarikad toestatud, mõned välja vahetatud, osad sarikaotsad mädanevad (vt joonis 21), vihmaveerenn on eemaldatud. Katus on lohku vajunud

Joonis 21. Mädanev sarikaots lõunapoolses eterniidiga

Hoonet on küll tugevasti kahjustatud nõukogude perioodi ümberehitustega, kuid seinad on tugevad ja pärast katusekonstruktsioonide ja katusekatte vahetamist püsiksid müürid veel kaua. Kindlasti tuleks taastada esifassaad, eemaldada tellised, asendada maakividega ning rekonstrueerida avad. Lääneküljel eemaldada juurdeehitis, avada hoone kõik täislaotud aknaavad. Abihoone on Otepää kirikumõisa kõige põnevam hoone, mille välisilmes on säilinud palju algupärast.

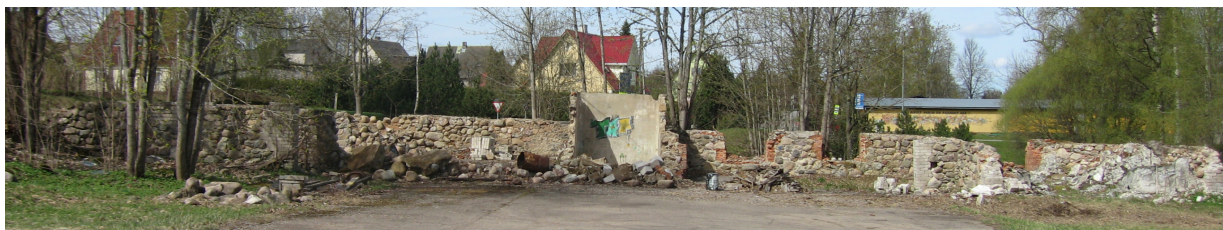
Täna sel päeval on vare seis nukker. Endiselt on püsti massiivse hoone maakivist sokliosa (vt joonis 22). Võimalik on välja lugeda endise hoone ruumide paigutust ja avade asukohti.

Joonis 22. Vare kirikumõisa lääneservas

Hoone on hävinenud hoolimatuse tõttu. Soovitav rekonstrueerida samas mahus, kasutades samu ehitusmaterjale ja –võtteid.

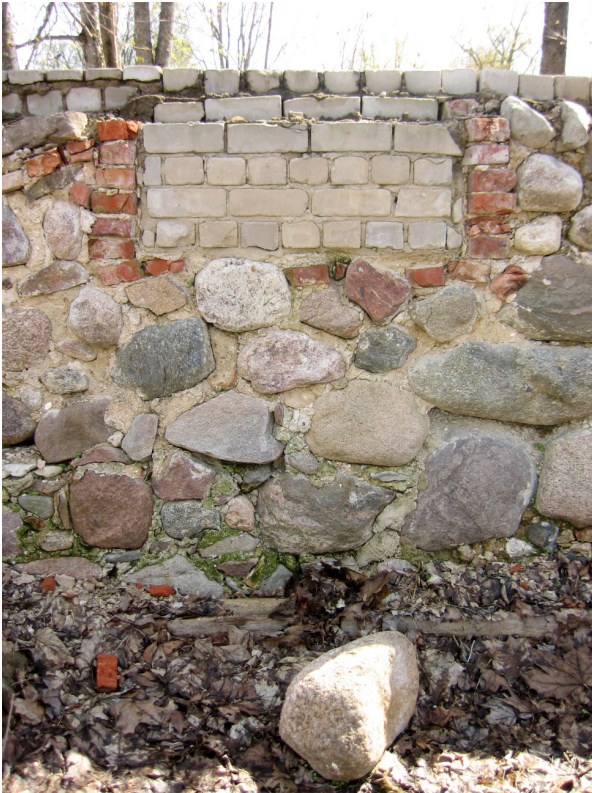
Joonis 23. Täislaotud ava idaküljes

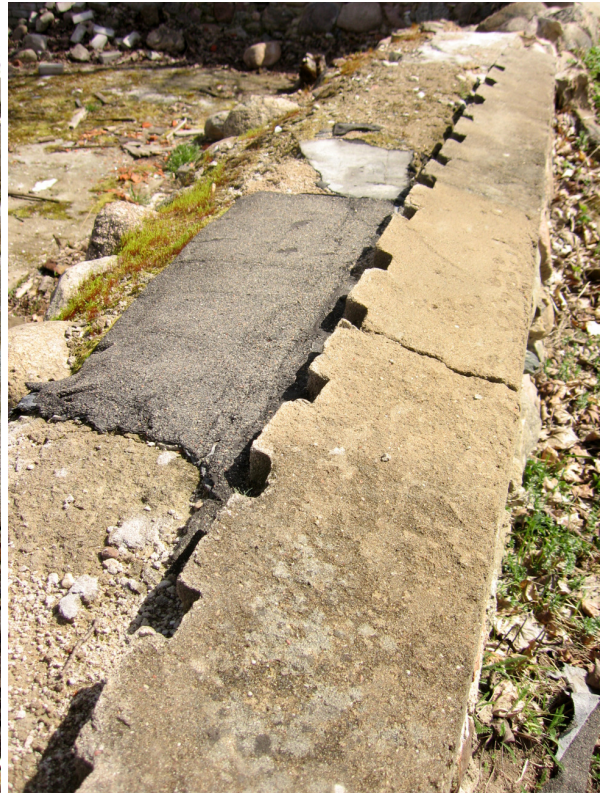
Joonis 24. Sokli ülemine äär

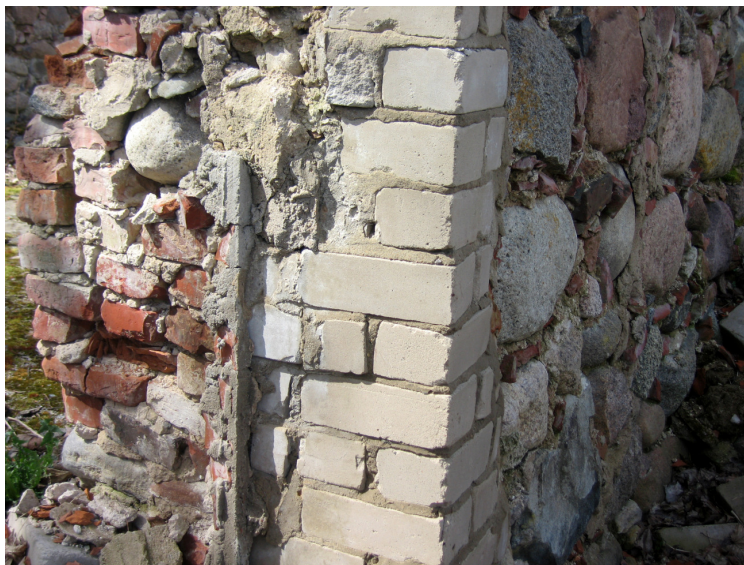
Joonis 25. Hallidest tellistest laotud uus nurk

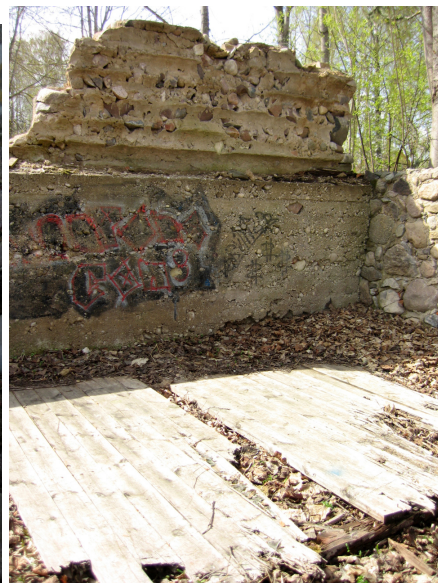
Joonis 26. Säilinud puitpõrand

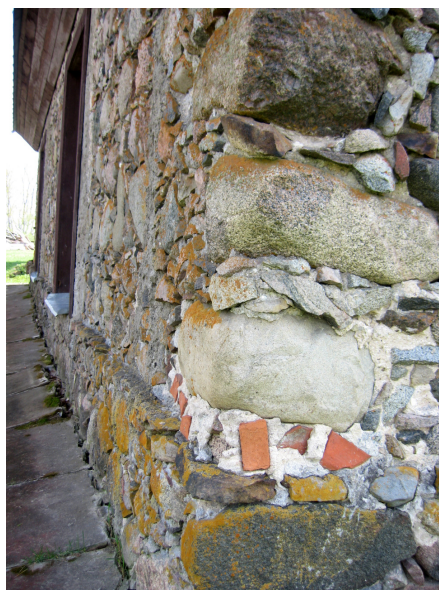
Hoone on ehitatud maakividest, nurgakivid on võrreldes ülejäänutega eriti suured. Hoone sokliosa on ülejäänud seinapinnaga võrreldes ca 5 cm eenduv (vt joonis 29). Hoone ida- ja lääneküljes on näha maapinna lähedal endised, ilmselt tuulutusavad, mis on tänaseks täislaotud (vt joonis 30). Kiriku all on maakividest laotud keldrikorrus.⁵⁶ Katuse ja seina vahel on mõlemal pool maja suuremad vahed, kust linnud sisse pääsevad (vt joonis 31). Räästa all on mitmeid pesasid. Hoone materjalikasutust vaata täpsemalt tabelist 4.

Joonis 29. Eenduv sokliosa

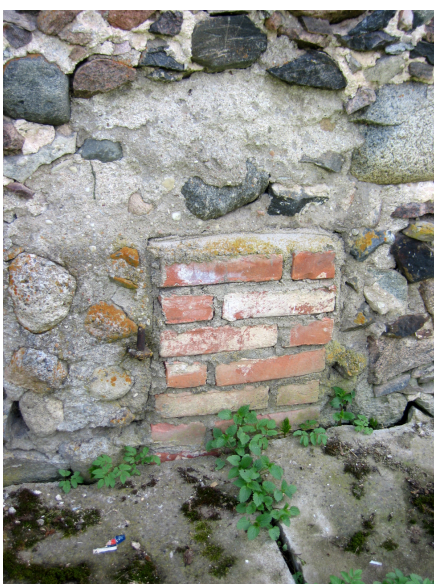
Joonis 30. Täislaotud ava

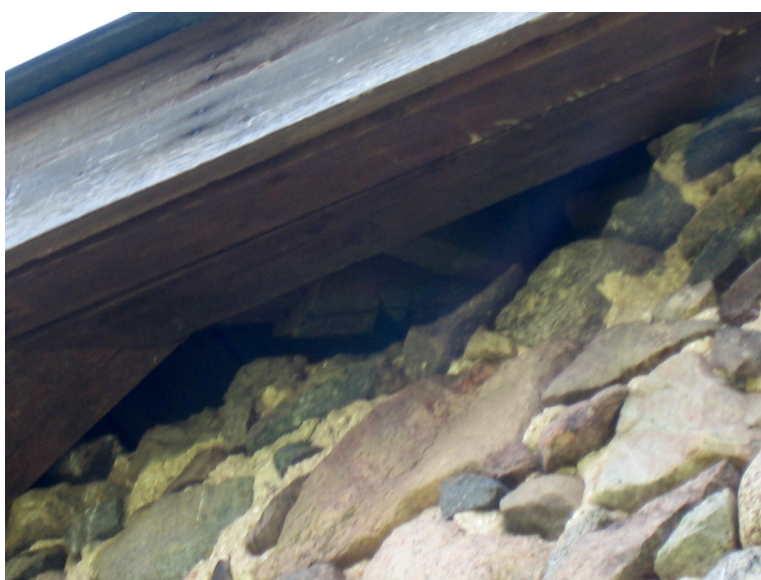
Joonis 31. Vahed seina ja katuse vahel meelitavad linde pesitsemale

Talvekirik on võrdlemisi uus ehitis, värskest ümber ehitatud, seetõttu on tema seisukord hea. Üle tuleb vaadata sadevee äravool hoone juurest ning sulgeda sissepääsud lindudele katuse ääre all.
