## **VESKITALU VESIVESKI AJALOOLINE ÕIEND**

Kildu küla, Suure- Jaani vald, Viljandi maakond

2009/2010. õ-a. Arhitektuuri konserveerimise ja restaureerimise täiendkoolituskursuse  
lõputöö

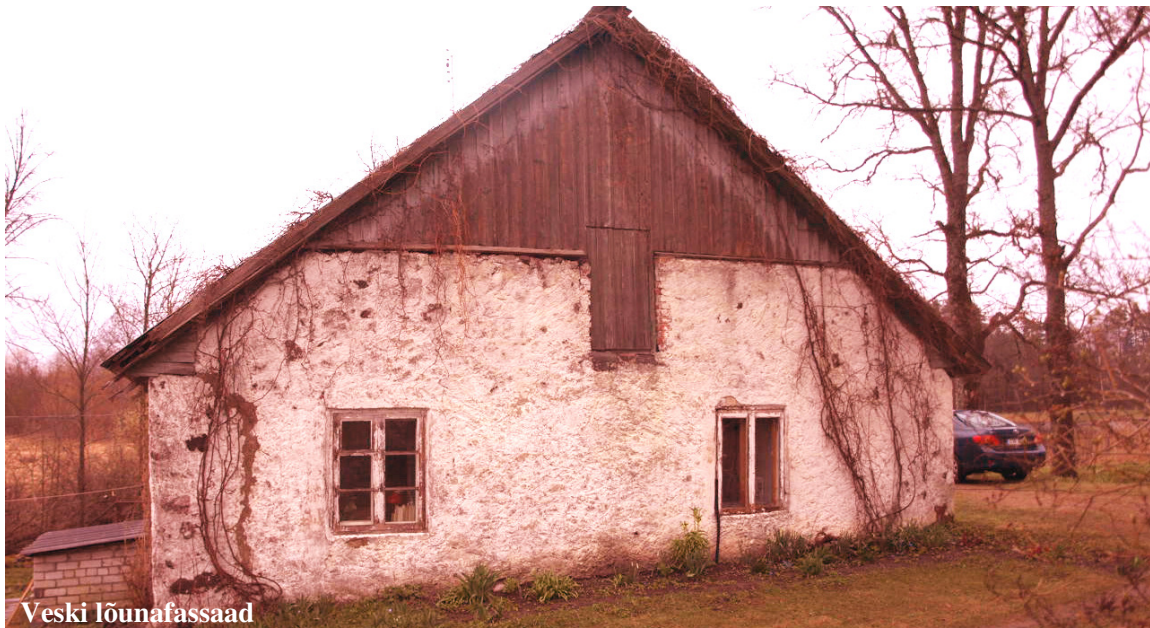
Veski lõunafassaad

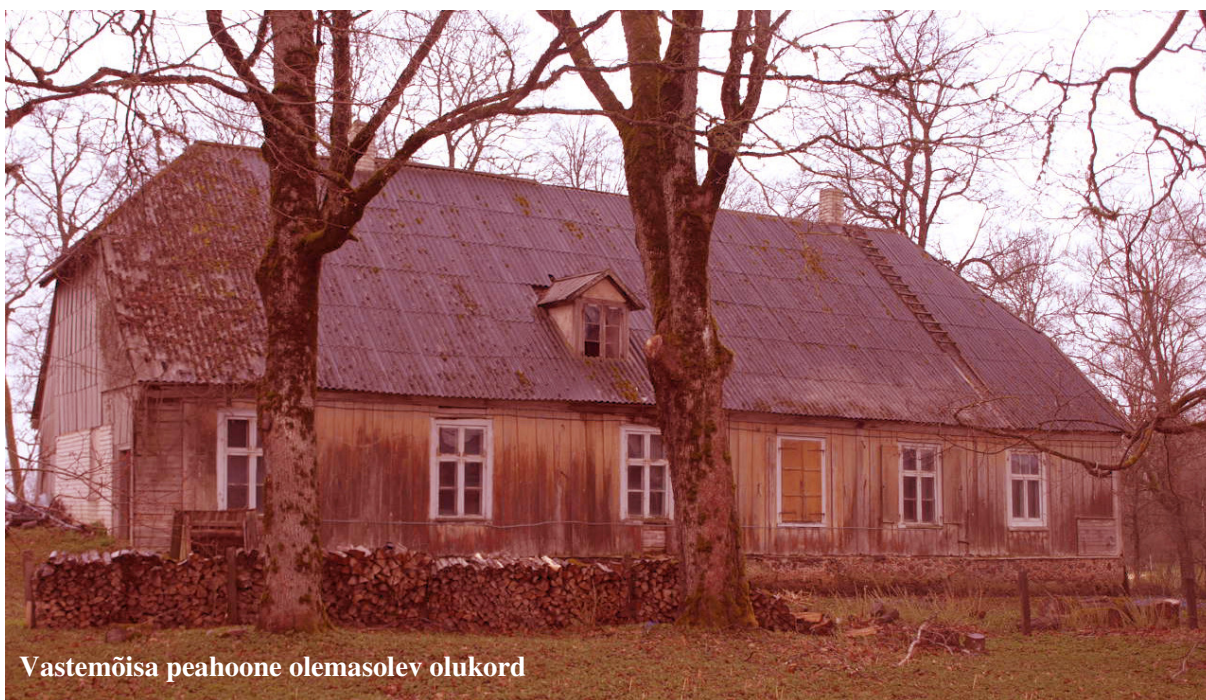
**Vastemõisa peahoone olemasolev olukord**

Inventariseerimisankeedist loeb välja, et 1980. aastal on osa katusest olnud veel kaetud katusekividega, ülejäänud aga eterniitkattega. Eterniitkattes esineb visuaalselt nähtavaid sadeveekahjustusi nii vintskapi kui harja piirkonnas. Osa harjast ei harjalauaga kaitstud.

Tänaseks on kogu hoone kivikatus asendunud eterniidiga ning selle tehniline seisukord on väga halb. Hoone kaks korstnat on silikaattellisest ning pärinevad seetõttu ilmselt kolhoosiajast. Hoone raudkividest sokkel on suhteliselt heas tehnilises seisukorras, kahjuks on esineb kogu hoone perimeetris ülekattega laudisest välisvoodris tugevaid niiskuskahjustusi ja puitosade mädanemist. Hoone ruudukujulise raamijaotusega kaheraamsed puitaknad pärinevad ilmselt möödunud sajandi esimesest veerandist ning vajavad restaureerimist. Üks aken kummaski pikifassaadis on asendatud uue ning teistest erineva raamijaotusega avatäitega. Praktiliselt kõikidel akendel on säilinud ajaloolised hinged ja nurgikud. Ühel aknal on säilinud latthingedel aknaluuk.

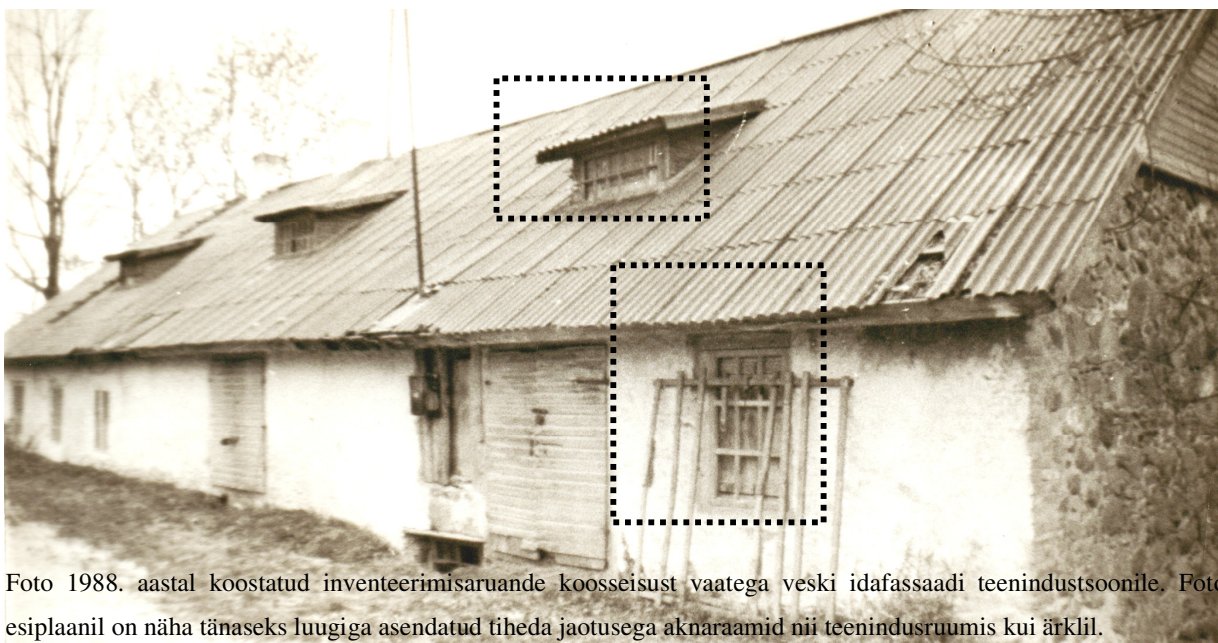
Foto 1988. aastal koostatud inventeerimisaruande koosseisust vaatega veski idafassaadi teenindustsoonile. Foto esiplaanil on näha tänapäevaks luugiga asendatud tiheda jaotusega aknaraamid nii teenindusruumis kui ärklil.

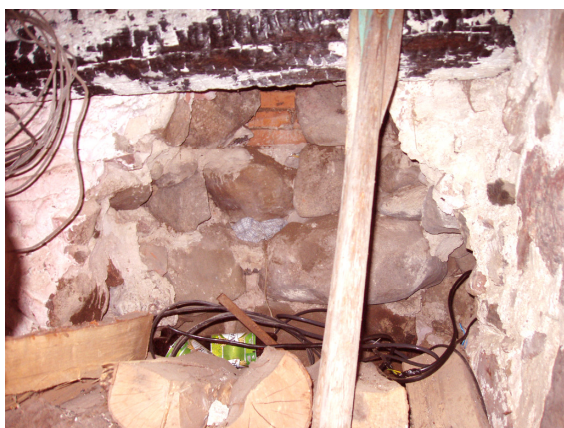
Algne tahumata raudkividest elektrigeneraatori ruumi eluruumidest eraldav vahesein

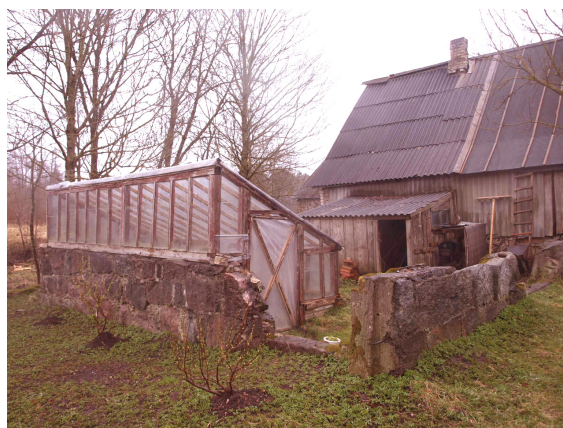
1930. aastatel rajatud tahutud kividest loomalauda kõrge vundament

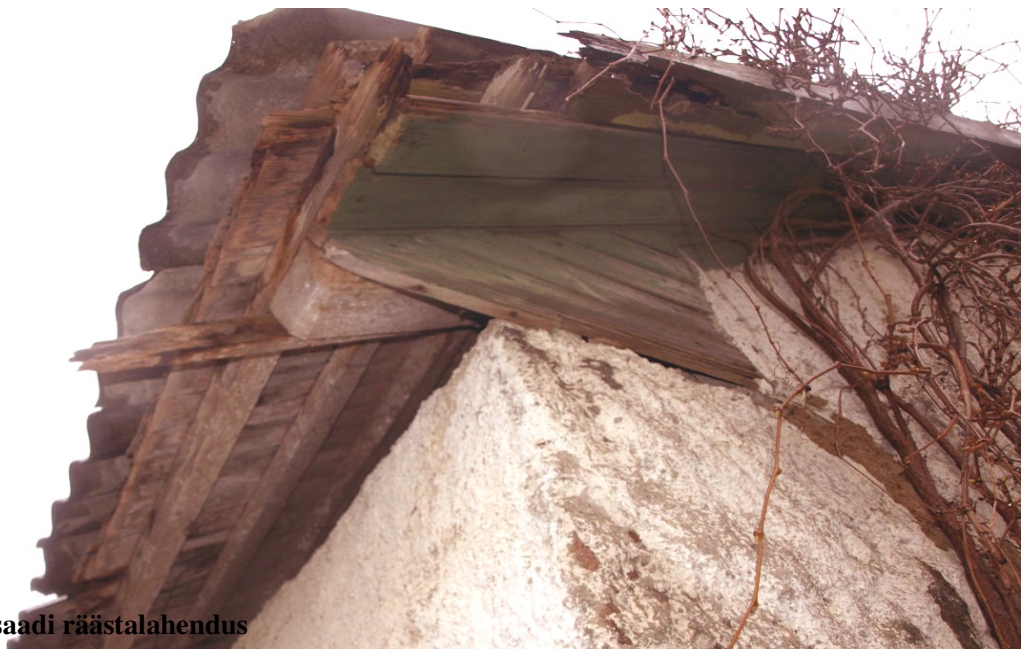
Kandekonstruksiooni sarikad ulatuvad välisseintest üle minimaalselt, mistõttu kaitse vertikaalsetele tarinditele on vähene. Sarikate otsad on ilma dekoratiivsete detailide ja kujunduseta. Viilkatuse kalle on 35 kraadi. Katusel puudub korralik sadevee ärajuhtimise süsteem. Vaid lääne fassaadis asuva eluruumide sissepääsu kohale on riputatud vihmaveerenn.

**Hoone lõunafassaadi räästalahendus**

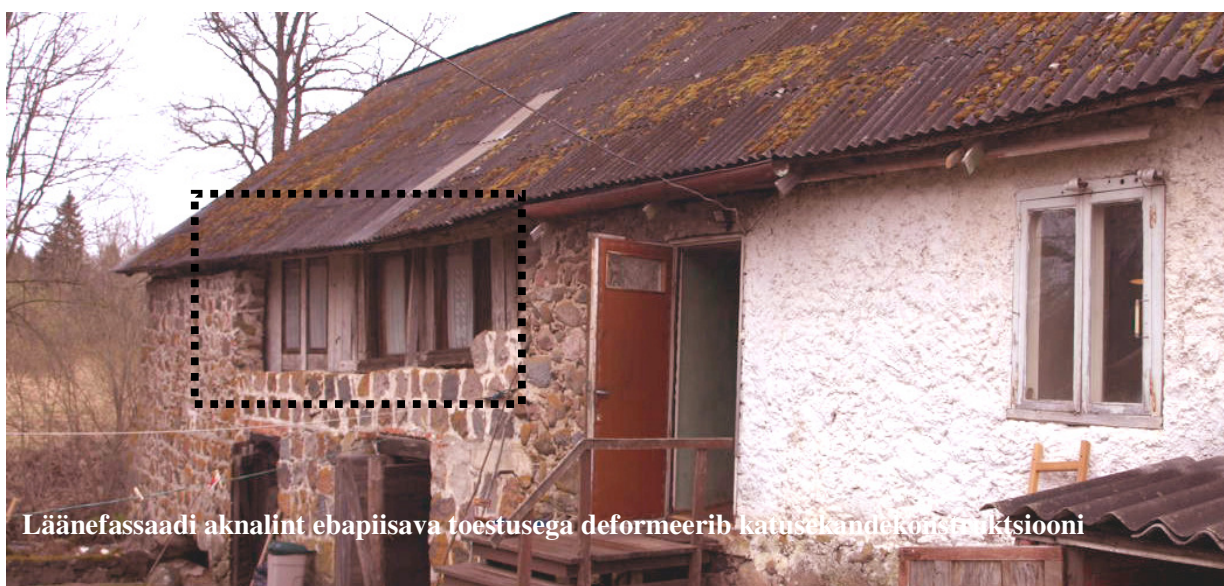
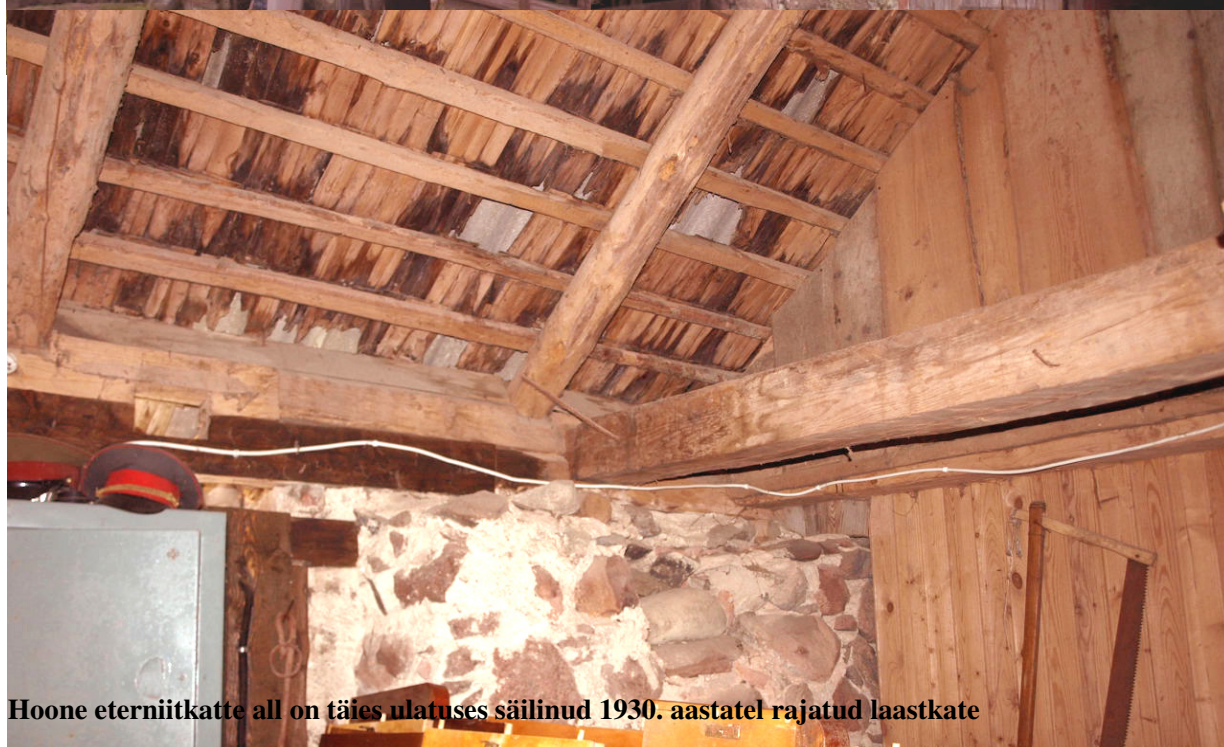
Katuse kandekonstruktsiooni moodustavad tahutud ümarpalksarikad läbimõõduga 170mm sammuga 1000mm ning tahutud pennid ristlõikega 100x150mm. Laastkatuse aluspinna moodustab hõre roovitus. Kuna hoone välismüürid on suhteliselt hästi säilinud, on ka katuse konstruktsioon stabiilne ja visuaalselt heas seisukorras. Äravajumisi esineb vaid hoone läänefassaadis, kus ilmselt hilisemalt on lammutatud osa kivimüürist ning rajatud teenindusluukide/ akende rida. Kahjuks esineb just selles tsoonis katuse kandekonstruktsioonis läbipaineid, nii et ilmselt hilisemal rajatud ava ebapiisav sillustamine kisub katust looka.

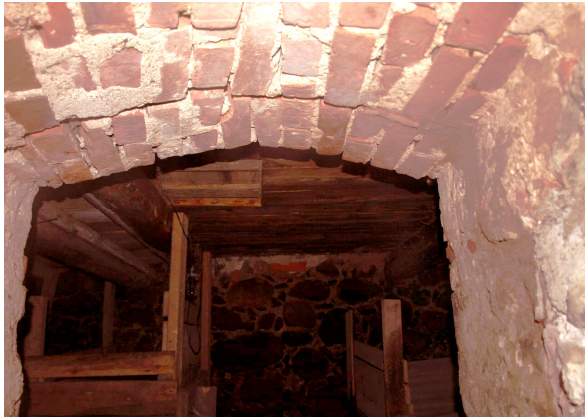
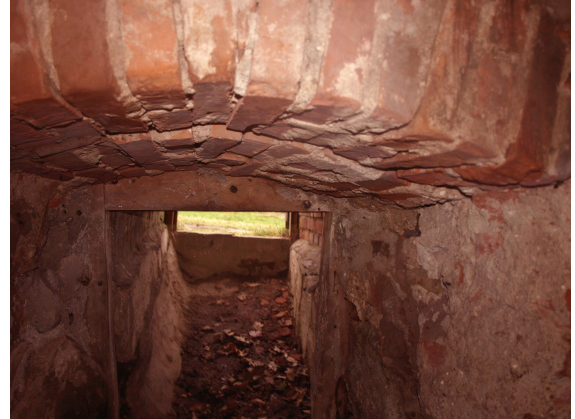
Hoone kelder on rajatud vaid osaliselt eluruumide alla ning selle põrand asub veski ruumide põrandapinnast kõrgemal. Tegemist on madala ruumiga, mis on mõeldud vaid talvekartuli hoiuruumiks. Keldril on muldpõrand. Kuna keldri müürides ei ole vaatluse tulemusel märke niiskuskahjustustest võib öelda, et kelder on hästi tuulutatud ning rajatud õigele kõrgusele. Hilisem ja veidi ebaõnnestunud lahendus on leitud eluruumide all asuva keldri sissepääsule. Üks sissepääsu külgsein on laotud punastest tellistest ning kivid võivad pärineda 1930. aastate ümberehituste perioodist, kuna teostatud tsementmördiga vuugitäitmist. Teine välissein on rajatud silikaattellistest. Ehitis ei oma mingit viimistluskihti, selle sissepääsu välisseinte vundament on rajatud tahutud raudkividest ja krohvitud. Efektselt mõjub hoone välisseina rajatud ava põletatud punastest tellistest kaarsillusega, millele samuti on tsementmördiga vuugiparandusi tehtud.

Keldri tellistest kaarsillus vaates ruumi sisse ning vaatega keldri eeskotta

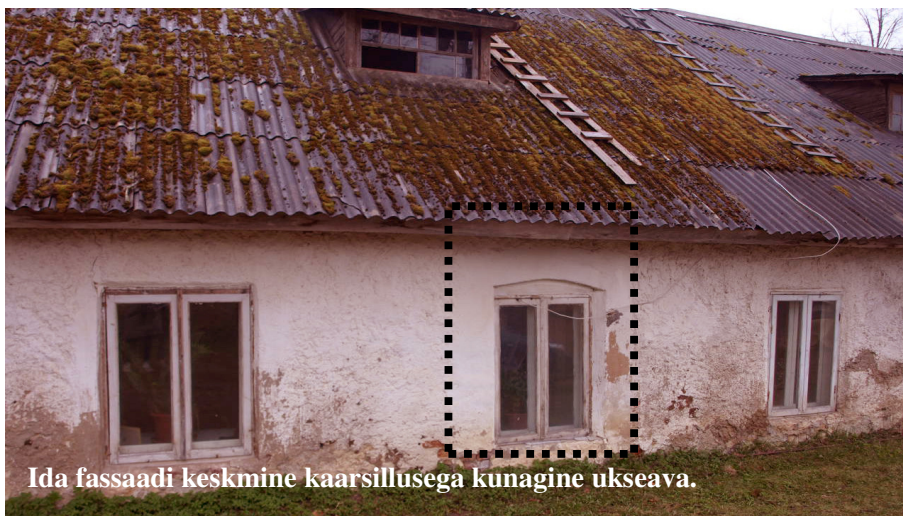
Ida fassaadi keskmine kaarsillusega kunagine ukseava.

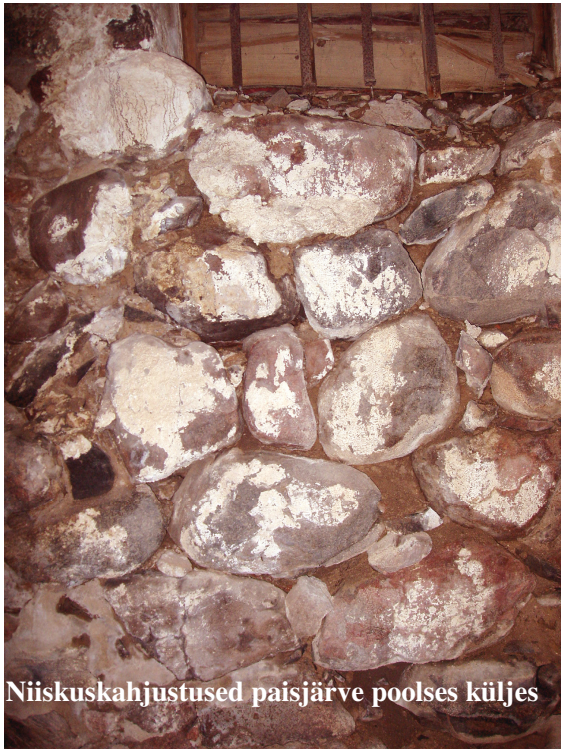
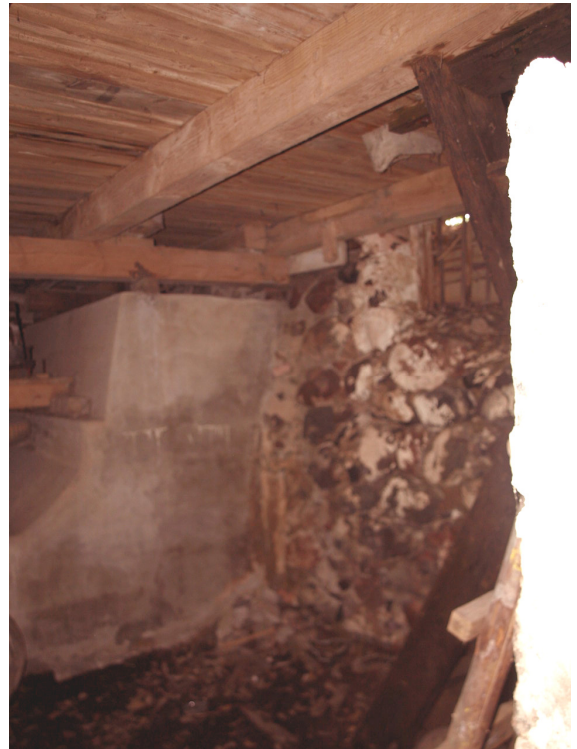
Hoone vundamendid on keldri pörandapinnast all pool ning selle ehitustehnilist seisukorda on raske hinnata. Siiski saab keldris, hoone paisjärve poolses seinapinnas ja sokli kehandis esinevate niiskuskahjustuste baasil järeldada, et sokkel ei ole tänapäeva normatiividele kohaselt kaitstud ning et niiskus kandub piki konstruktsiooni sokli kehandisse ja seintesse.

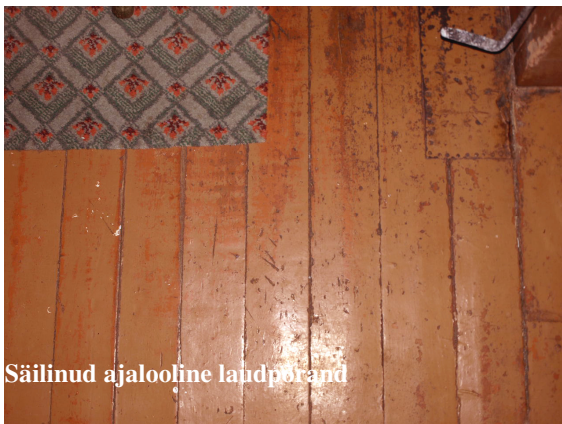
Säilinud ajalooline laudpõrand

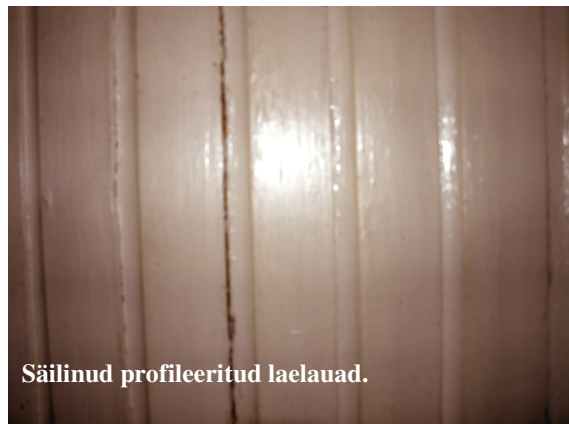
Säilinud profileeritud laelauad.

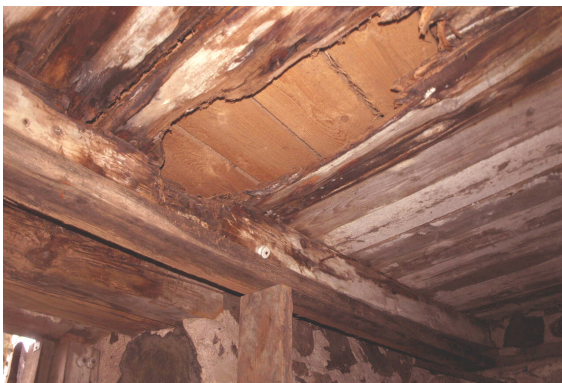
Tööruumide ehk nn. maa- aluse korruse ja keldri vahelae talad on ristlõikega 150x250mm ning sammuga 1300mm. Paisjärve poolne maapinnaga külgnev tugimüür on rohkete niiskuskahjustustega ning kahjuks on niiskus kahjustanud ka vahelae talastikku. Hetkel on nii siseõue kui paisjärve poolsed äärmiste talade alla toetuseks pandud ajutised postid.

Halvas tehnilises seisukorras maa- aluse veskiruumi vahelae talastik koos ajutise toetusega.

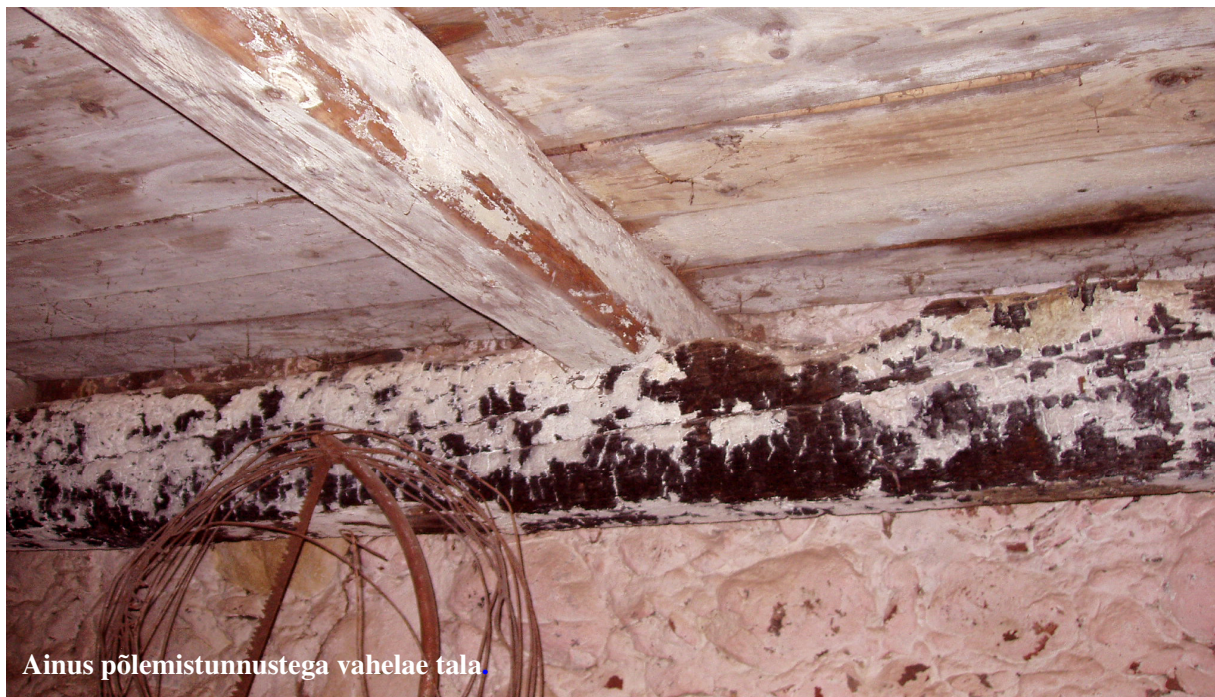
Veski elektrigeneraatori ruumis on üks vahelae taladest ülejäänud talastikust ristlõikelt suurem ning põlemise tunnusmärkidega. Samas on tala tehniliselt heas seisukorras, mis annab alust arvata, et tegemist on 1882. aasta põlemise üle elanud ja ümberehituses taas käiku läinud puitelemendiga.

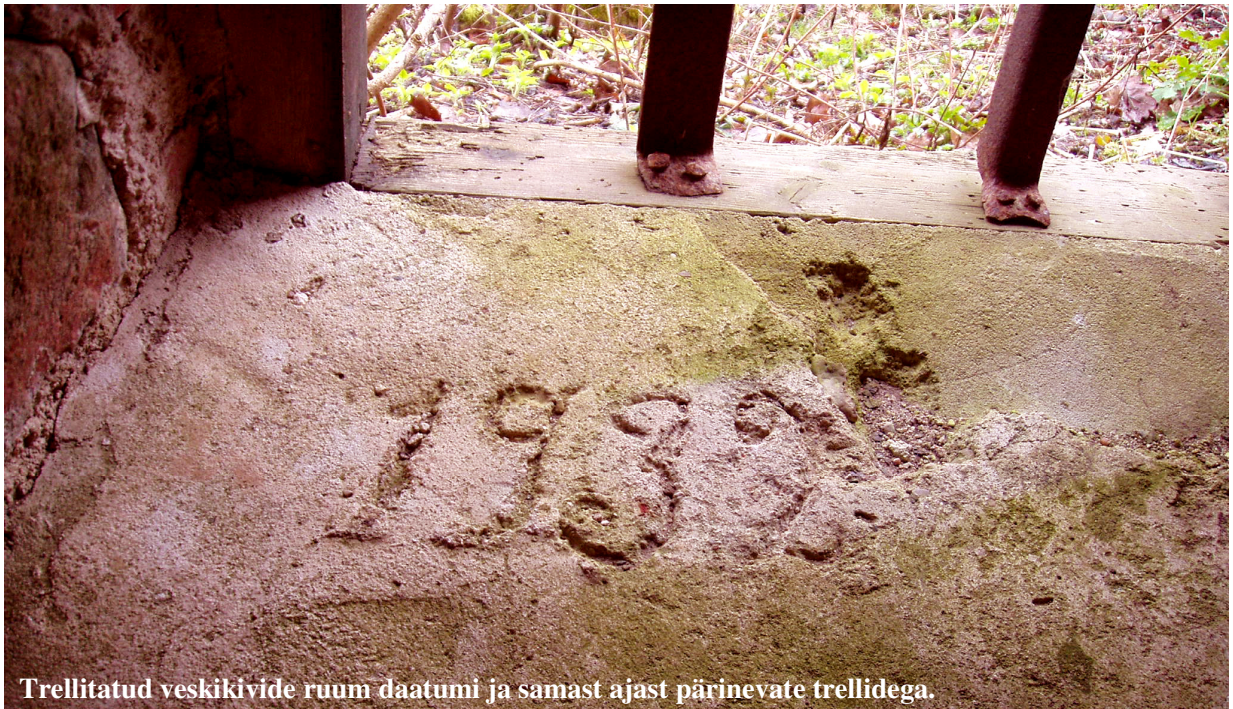
Põhjapoolsed veski maa- aluste tööruumide kaaraknad on ilmselt rajatud põlemisjärgse ümberehituse raames, kuna avade ümbrus on võimaluste piires taaslaotud punasest tellisest. Avade ees on 1930. aastatest pärinevad terastrellid. Aknaava krohvi sisse on kraabitud ehituse daatum 1932.

Trellitatud veskikivide ruum daatumi ja samast ajast pärinevate trellidega.

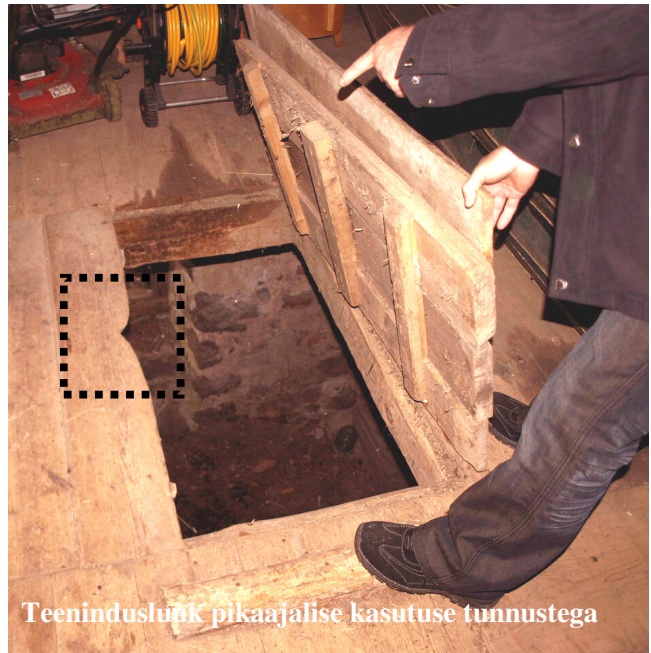
Teenindusruum pikaajalise kasutuse tunnustega

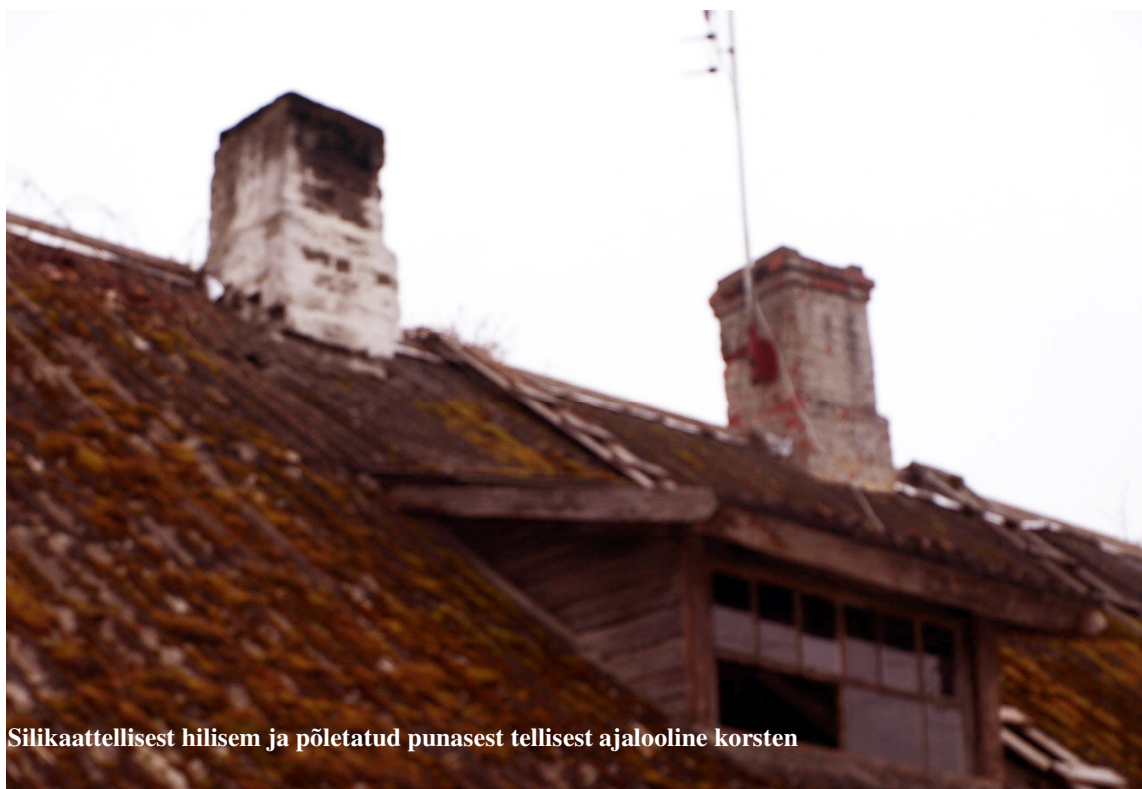
Korstnaid on hoonel kaks. Põhjapoolne on ajalooline põletatud tellistest ja krohvitud korsten tagasihoidliku ja väga lagunenenud seisukorras korstnapitsiga. Korstna krohvikihid on pudenenud, lisaks lõhub seda veelgi korstna külge kinnitatud antenn. Teine, paari kivirea võrra madalam korsten on rajatud hilisemalt silikaattellistest. Mõlemal korstnal puuduvad korstnamütsid, samuti on ebarahuldavas seisukorras korstna plekist krae. Ajaloolise korstna tellispinnas on pööningu osas näha pigi esiletungimisest tingitud visuaalne kahjustus.

Silikaattellisest hilisem ja põletatud punasest tellisest ajalooline korsten
