JÕGEVA MÕISA KELDRI KORRASTAMINE

M. Pilli 4b, Jõgeva vald, Jõgeva maakond

2009/2010. õ-a. Arhitektuuri konserveerimise ja restaureerimise
täiendkoolituskursuse lõputöö

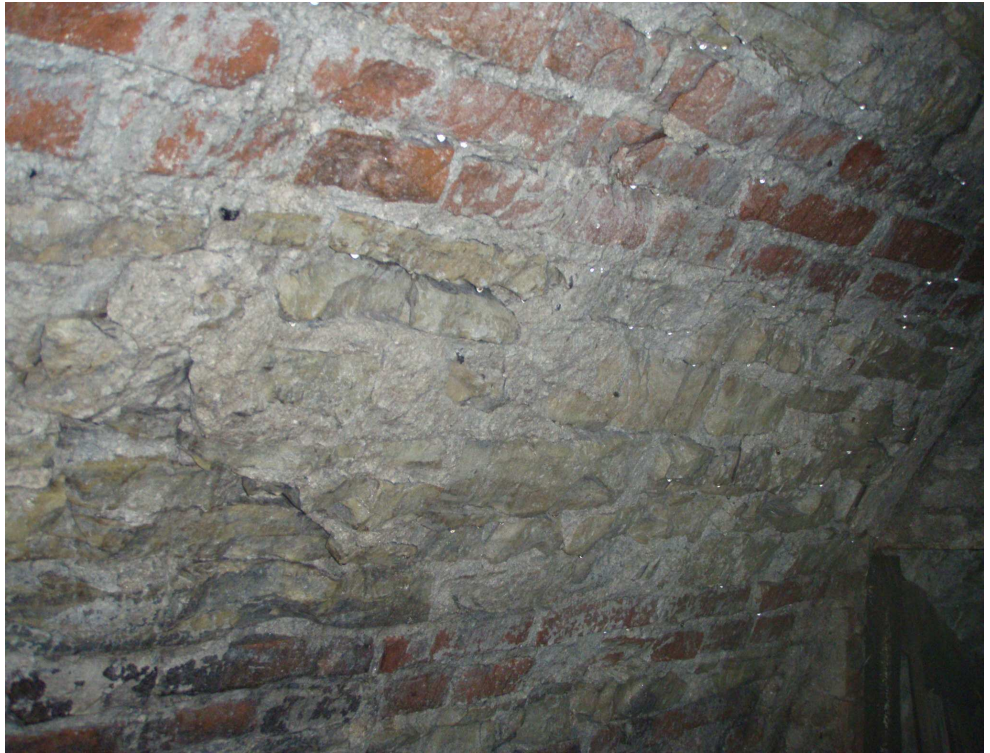
Joonis 9. Võlv

Kelder on oma ehituselt piklik ühevõlviline poolsilinderkonstruktsioon. Põhiliseks ehitusmaterjaliks on põletatud savitellis. Praegu on keldriseinad (joonis 9) niisked ja kaetud vetikakihiga. Väljast on kehand kaetud mätaga ning läbijooksude tõkestamiseks kaetud rullbituumenpapiga.

Keldri omanikul on kavas asendada olemasolev mätaskatus puitkonstruktsioonil sindelkatusega (joonis 19), millest tulenevalt tuleb olemasolev mäta koorida. Laevõlvide võimaliku läbijooksu korral tuleb leida kahjustatud koht ja see parandada. Kogu võlvi ulatuses katta pind 10cm paksuse savikihi.

Keldri ruume kütma hakates võivad seinavuugid hakata tolmana. Seetõttu tuleb puhastatud pinnad võõbata lõssilahusega. Samuti on lubatud vuuke parandada lubimördiga (soovitav on kasutada nõrka mörtil, kuna tugevamargiline mört tekitab aurutõkke). Samuti on oht soolade kristalliseerumiseks konstruktsioonis. Soolakristalliseerumisest põhjustatud kahjustuste

ilmnemisel kaaluda sarruskrohvi kasutamist ohverkrohvina.

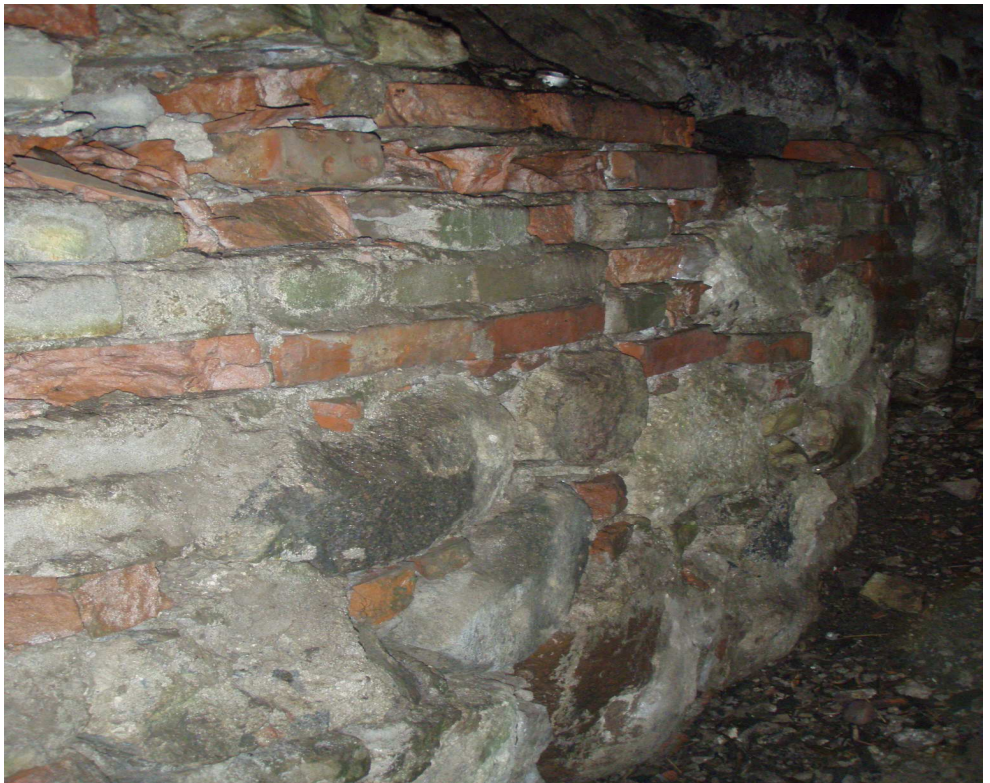
Joonis 10. Vundament

Keldri vundament (joonis 10) on rajatud ca 2m sügavusele maapinnast. Ehitusmaterjalina on kasutatud maakivi ja tellise segalaotist. Pindmisel vaatlusel on vundament heas seisukorras. Kevadeti esineva suurvee ajal on aga keldris vesi.

Kuna hoone on niivõrd vana, ning vahepeal on keldri kõrval kasvavad puud kattepinna juuri ajanud, siis võib olla veendunud, et tellisvõlvid ning neid sadevete eest kaitsev savilukk on pragunenud. Vee läbijooksu korral hakkavad kivikonstruktsioonid hävima ning ohtu satuvad ruumisisustus ja tehnilised võrgud. Seejuures mitte segi ajada pinnasest pärit kapillaarniiskust, mis võlvidest välja nõrgub, sadevete voolamisega läbi konstruktsiooni pragude.

Vundament tuleb väljastpoolt lahti kaevata, parandada ning teostada hüdroisolatsioon võõrmeetodil. Keldri põrand soojustada, paigaldada hüdroisolatsioon ja valada betoon.

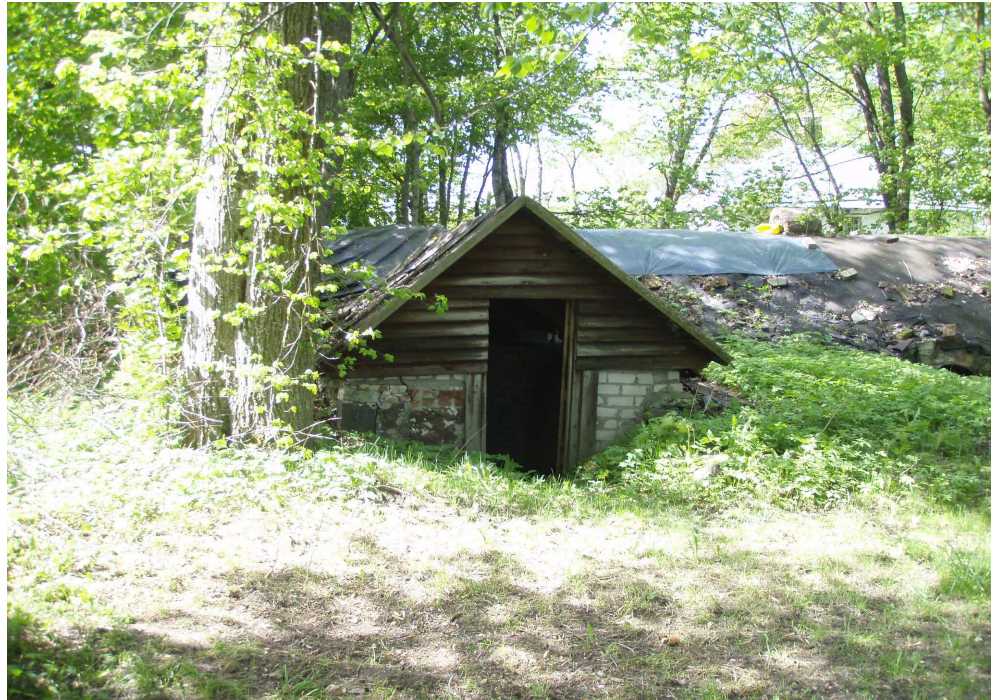
Joonis 12. Keldri tuulekoda 1(vasak)

Keldril on kaks tuulekojaga varustatud sissekäiku (joonis 12, 13, 15, 16). Tuulekodade vundament on rajatud maakividest ja seinade alumine osa nõukogudeperioodil silikaattellistest. Seinade ülemised osad on valmistatud puitkonstruktsioonil ülekattega välise laudvooderdusega. Puitpinnad on võõbatud tõrvataolise ainega. Katusekatte materjalina on kasutatud hõrelaudisel rullbituumenpappi.

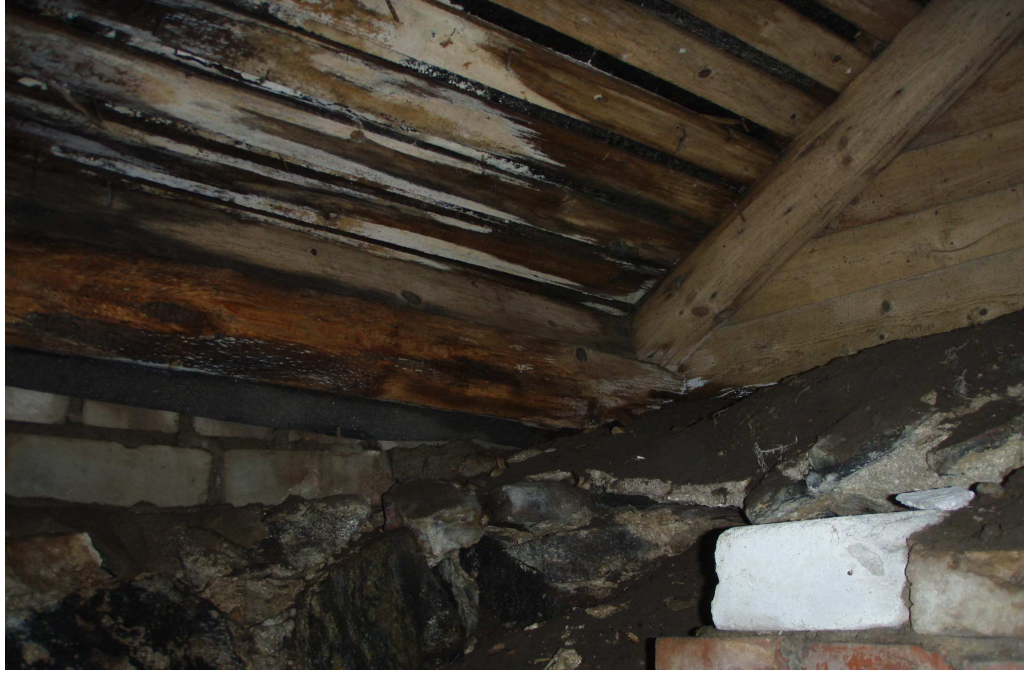
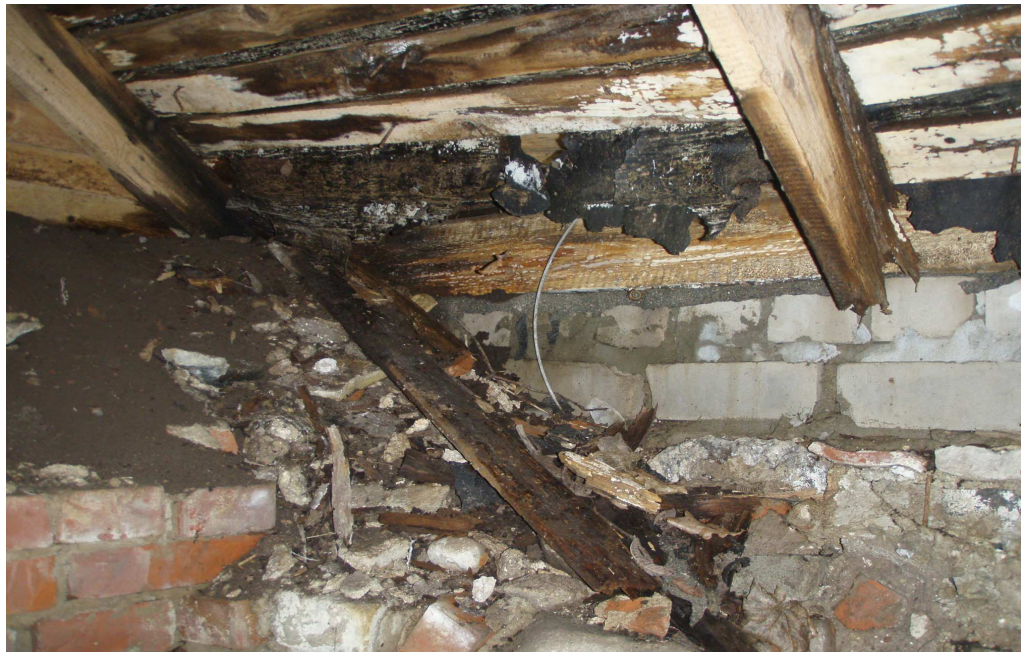
Lisa 14. Keldri tuulekodade konstruktsioonid

Konstruktsioonid on tugevasti kahjustatud (joonis 14). Puitkonstruktsioonide pärliinid on pehkinud.

Varikatuste kivikonstruktsioonide kahjustused on põhjustanud katuste lagunemine, märgumine ning hilisem portlandtsemendi kasutamine remonttöödel.

Laduda punastest tellistest uued seinad. Puitkonstruktsioonidel vahetada pärliinid ja muud pehkinud osad. Katus katta puitsindlitega.

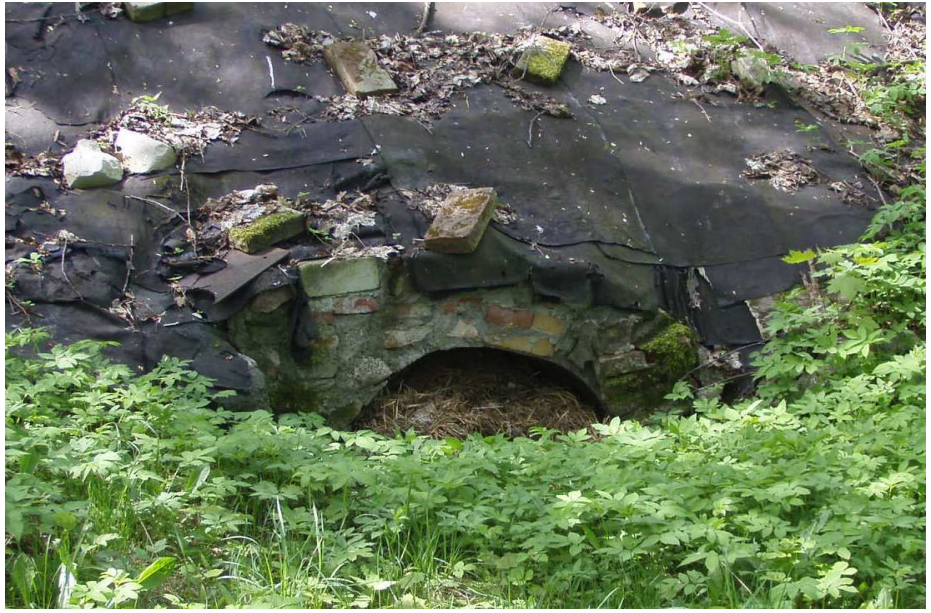
Joonis 17. Keldri aken 1 (vasak)

Keldril on keskosas lisaks kaks akent (joonis 17, 18) milledest ühel on säilinud hilisemast perioodist uukakna konstruktsiooni riismed. Akna avaused on laotud tellisvõlviks.

Akende puitosade kahjustused on põhjustanud võlvilt alla voolav ja lume sulamisega tekkiv vesi. Rajatava katusekonstruktsiooniga tõkestatakse märgumine. Valmistada uued aknad olemasoleva eeskujul. Ventilatsiooni avad ja korstnad korrastada.
