Asukoht: Pärnu linn, A. H. Tammsaare pst 11 (A. H. Tammsaare pst ja Kuuse tänava nurk).

Hoone on muinsuskaitse all alates 28.08.2006. Arhitektuurimälestis nr. 27832

5. Hoone tehnilise seisukorra hinnang

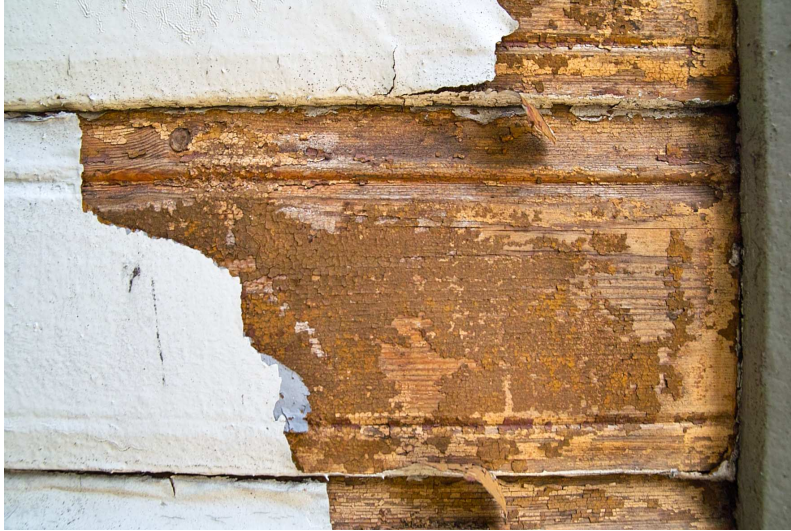
Välisfassaadis on kadunud pea kõik dekoorielemendid. Lisaks arabeskile on eemaldatud ka fassaadikaunistused. Kaunistustest on alles viilude ehitalastikud, välja arvatud Kuuse tn poolse põhimahu ja hoovipoolse vintskapi viil, kust on talastikud eemaldatud või alla kukkunud. Alles on viilude alune saetud otstega ehisvöö, mis võib olla pärit enne sõda, sest ajaloolistel fotodelt sellist lahendust ei leia. Hoone fassaadis on mitmel pool kasutatud peamiselt kahe profiiliga laudist (vt joonis 1). Vasakpoolne laudiseprofiil on hilisem, sest seda on hoone fassaadis paigaldatud peamiselt sokli kohale ning viilualuse vertikaallaudise all on teise profiiliga laud. Keeruline on öelda selle välja vahetamise aega. Kvaliteedi ja koorunud värvi järgi on tõenäoliselt tegemist ennesõjaaegse tööga (vt joonis 2).

Joonis 2 – koorunud alumised värvikihid laudadel

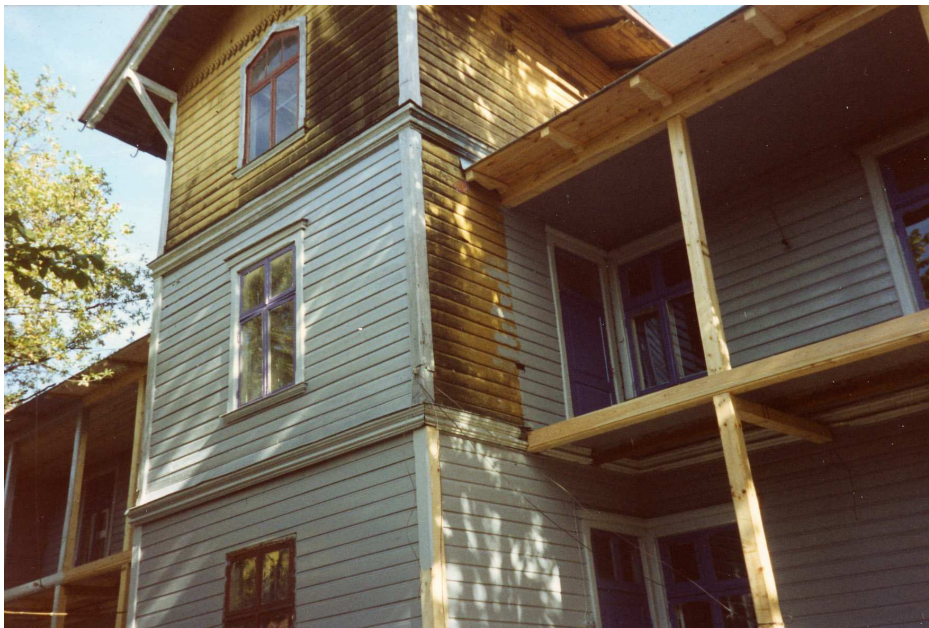
Maja värviti 1993. a halliks. Miskipärast värviti aknaraamid lillaks. Inimesed hakkasid maja seepeale kutsuma „lillaks majaks“²⁰, muidu oli ikka „torniga maja“. Viimistlemisel kasutati lateksvärvi (vt joonis 3).

Joonis 3 – hoone välimus 1993. a remonttööde käigus

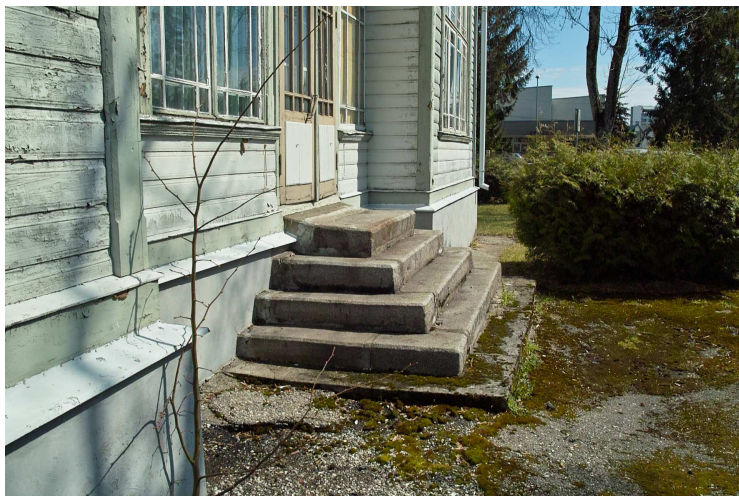
On näha, et õueala katendeid, eriti jalgradu, ei ole aastaid uuendatud ega hooldatud. Kuuse ja Tammsaare tänava pool katab majaesist ja jalgradu paks sammal, mis kogub niiskust. Papli tänava poolse sissepääsu juurest on maapind oluliselt vajunud. Põhjuseks on tõenäoliselt vee liikumine maa-all, mis võib olla sademevee liikumine, kui lähedalasuvast olemasolevast kanalisatsioonitorust põhjustatud (vt joonis 14) või ka mõlema koosmõju.

Joonis 14 – vajunud Papli tänava poolne trepp ja trepi esine pinnas

Koos pinnasega on hoone lõunaküljes paiknev graniittrepp vajunud ca 15 cm (vt joonis 14). Lõunapoolne graniittrepp on kahjustatud. Kahjustusi on parandatud tsementkrohviga. Põhjapoolse sissepääsu juures olev trepp on heas seisukorras.

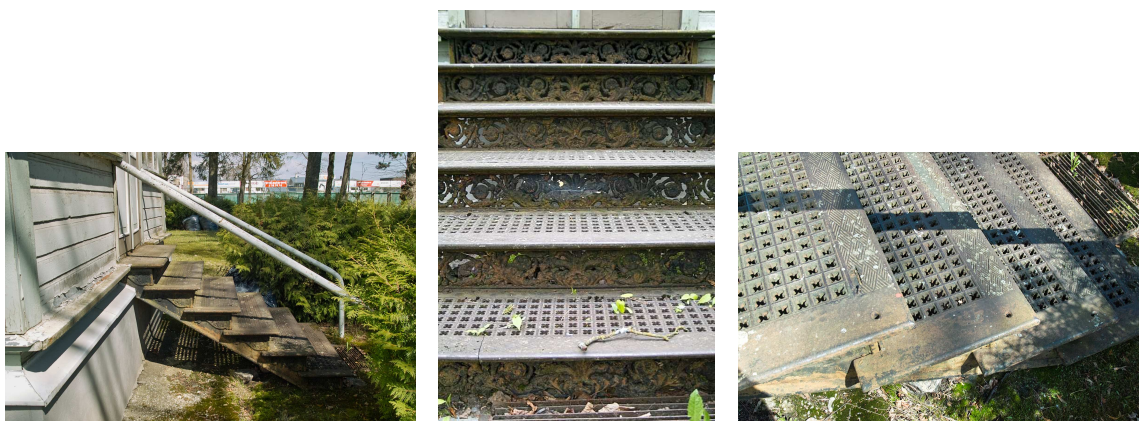
Huvitava detailina on säilinud idasissepääsu ees olev rohkete kaunistustega malmtrepp. Trepp on rahuldavas seisukorras väikeste kahjustustega (vt joonis 14, 15, 16). Trepilt on puudu originaalpiire.

Joonis 14, 15, 16 – Kuuse tänava poolne malmtrepp

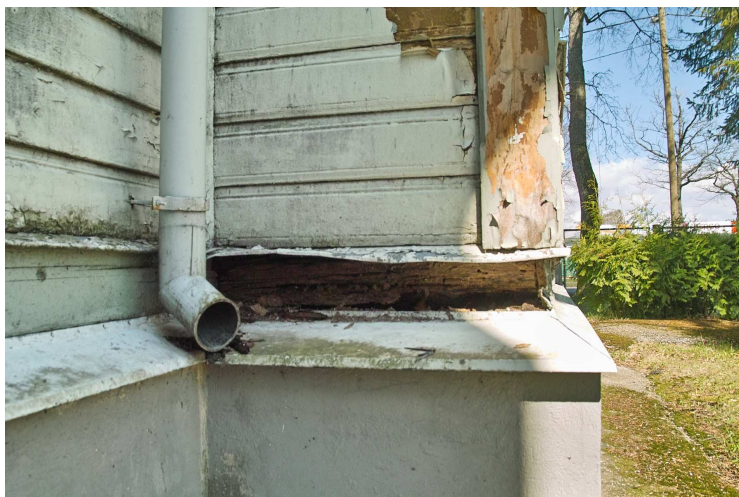
1993. aastal sai hoone maakivist vundament endale „vöö“, mis pidi seda kaitsma lagunemise eest. Tegemist on tehniliselt halva lahendusega, sest kujutab ohtu fassaadile ja alumistele palgikihtidele. Vundamendis on olemas mõned õhutusavad, kuid ei ole võimalu, et osa avasid on ka kinni kaetud, mis halvendab õhu liikumist põrandate all. Kuuse tänava poolt on näha, kuidas alumine palgikord on ulatuslikult pehastunud (vt joonis 17). See ei pruugi olla põhjustatud vundamendi ümber ehitatud „vööst“, kuid vaadates veeparki paigutust alumise laua peal, siis on tõenäoline, et kapilaarniiskus liigub mööda vundamendi väliskihti „vöö“ kaudu üles ja määndab hoone puitosi. Lisaks annab niiskuse liikumisest aimu ka värvi koorumine Tammsaare pst poolsel küljel (vt joonis 18). Värvi alt paistab välja peaaegu puhas laud, mis viitab niiskuse aktiivsele liikumisele. Ka varasematest niiskuskahjustustest annab tunnustust vahetatud alumised lauad, mis viitab omakorda sellele, et „vöö“ ei pruugi kahjustuste tekkes väga suurt rolli mängida ja probleem on sügavamal. Kahtlemata tuleks „vöö“ eemaldada ja maakivist vundament korrastada. Samuti tuleb pöörata tähelepanu põrandaalusele õhu liikumisele ja niiskuse tasemele.

Joonis 17 – pehastunud aluspalk Kuuse tänava poolses seinakonstruktsioonis

Pinnase jätkuv ärakandumine hoone lõunaküljest võib hakata avaldama mõju ka vundamendile. 1993. aasta projektdokumentatsioonist selgub, et maakivivundament oli siis juba halvas olukorras. Ebameeldiv on asjaolu, et vundamendile peale ehitatud „vööga“ on võimalikud probleemid lihtsalt kinni kaetud, avades samas tee uute tekkimiseks. Kõige kriitilisem piirkond ongi praegu vundament ja põrandaalune.

Hoone korrastamist tuleb alustada konstruktsiooniuringutest, et saada selgust kahjustuste ulatusest ja täpsematest tekkepõhjustest. Vaadates Kuuse tn poolset alumise palgikorra kahjustust võib üldine seisukord olla kohati väga halb. Seejärel tuleb läbi viia viimistluskihtide uuringud.

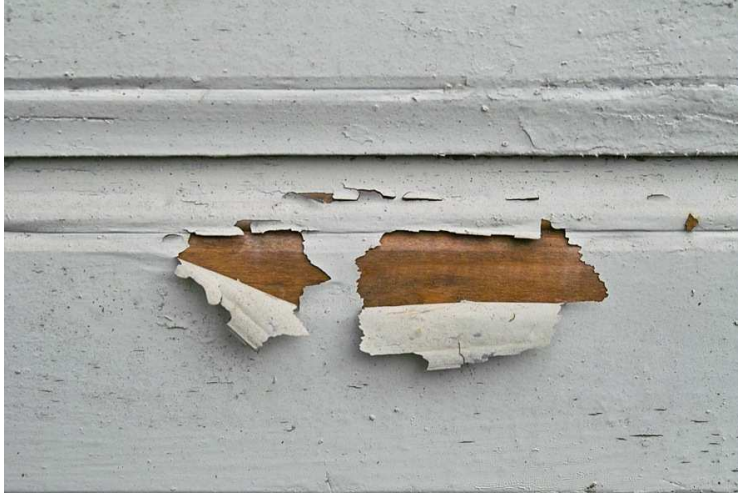
Joonis 18 – värvi koorumine A. H. Tammsaare poolsel fassaadil alumisel laual

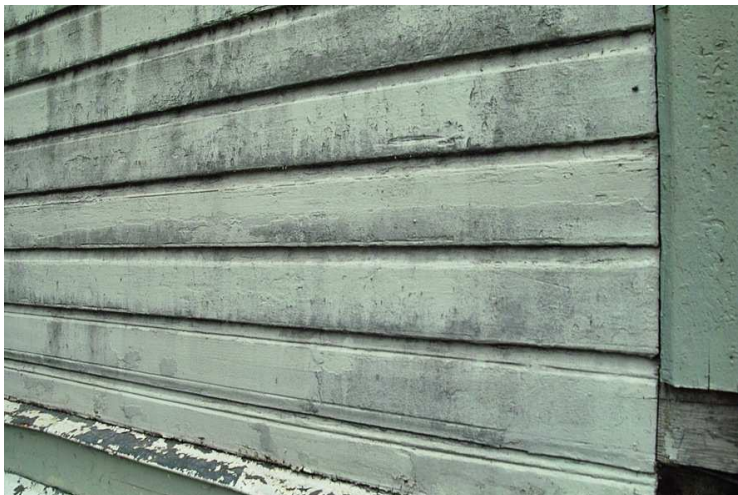
Kuna hoonest edelas paikneb kuni 2005. aastani tegutsenud katlamaja, mida nõukogude ajal olevat köetud ka lennukikutusega, siis on hoonel kogu fassaadis ulatuslikud tahmajäljed (Pärnus on valdavalt edelatuuled). Tahm on sadestunud ka katusele ja vihmavee voolamine on kandnud tahma edasi seintele. Tulenevalt sellest on maja välisilme räpane (lisaks hallile värvile). 1993. a fotol on näha veelgi ulatuslikumad tahmajäljed (vt joonis 3 ja 19).

Joonis 19 – tahmajäljed hoone hoovipoolsel fassaadil

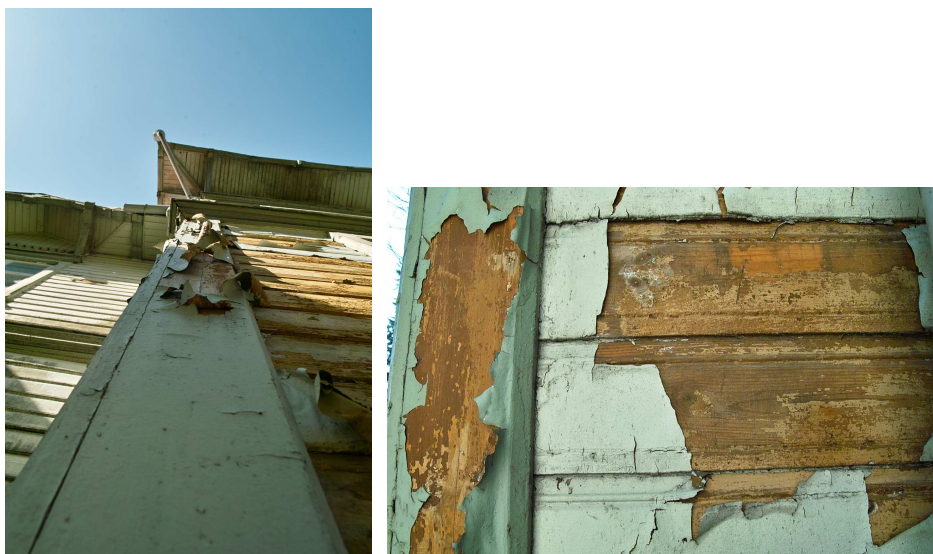
Kuuse tänava pool küljes on värv fassaadilt väga ulatuslikult koorunud (vt joonis 20, 21). Tõenäoliselt on see põhjustatud täiendavast sisemisest lisasoojustusest (polüstürool). Kuna hoonel on kaks kihti veeauru mitte läbi laskvat värvi, siis on konstruktsioonis olev niiskus asunud tugevalt värvi maha lükkama. Eriti tugev on värvi koorumine hoone kirdenurgas, mis on ka ebasoodus ilmakaar. Niiskust hoiavad ka lähedalasuvad puud. Kogu fassaadis on värv ulatuslikult praguline, koorub tükati või on värvi alla moodustunud mullid.

Joonis 20, 21 – värvi ulatuslik koorumine Kuuse tn poolsel fassaadil

Lateksvärv tuleb hoone seintelt eemaldada, et parandada veeauru liikumist seintes.

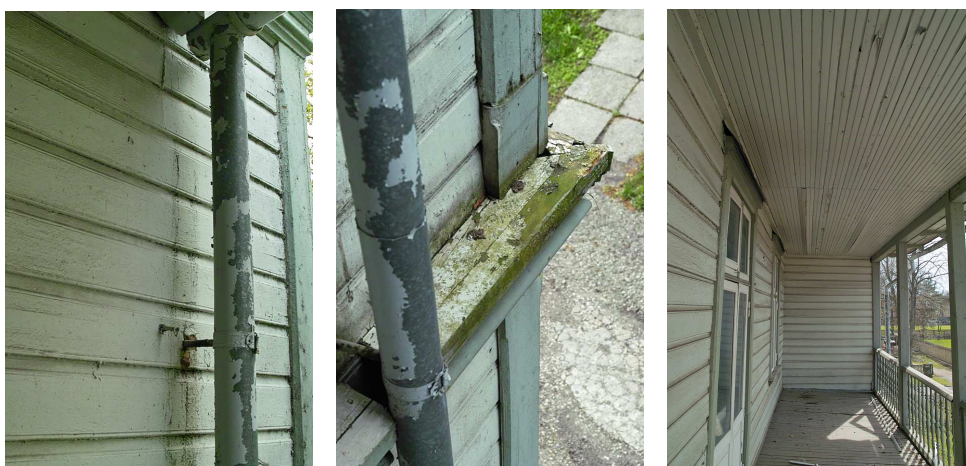
Välisfassaadil on vihmaveetorude juures ja mujal on näha vee pritsimisest põhjustatud tahmajäljed. Ilma katteplekita jäetud karniisil on näha ka vetikat (vt joonis 22).

Joonis 22, 23 – värvi koorumine, veekahjustused

Rõdude lagi on halvas seisukorras (vt joonis 24).

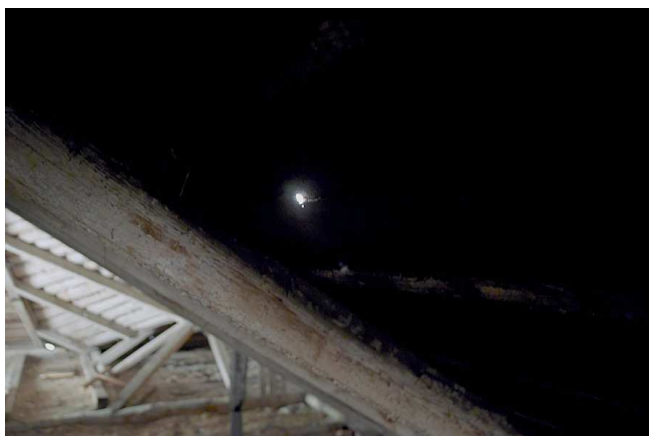
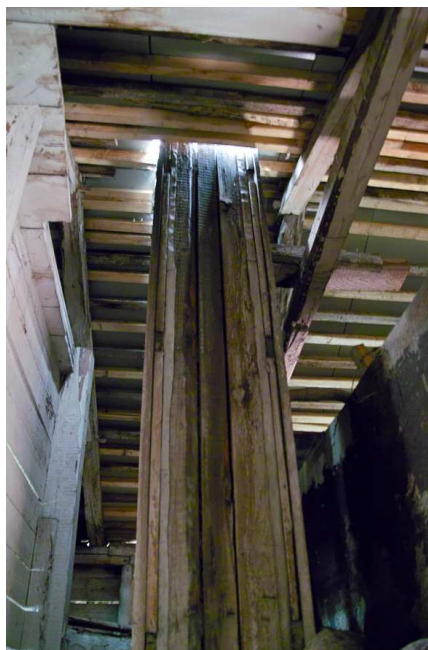
Katus on valtsplekist. Katusepleki seisukord on kõikuv. Kohati on plekk heas seisukorras, kuid kohati alt roostes. Pleki sees on ka auke ja lahtiseid valtse (vt joonis 25, 26). Katuse värv koorub ulatuslikult (vt joonis 27). Maha langenud värvitukke on näha ka maapinnal.

Joonis 25, 26 – augud katuses

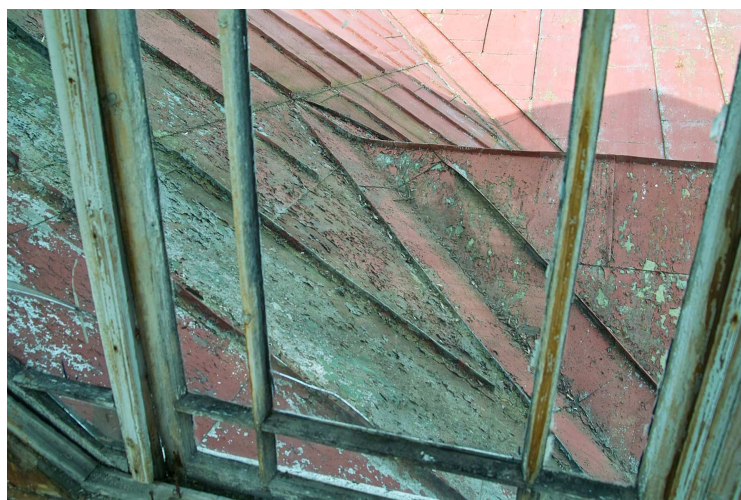
Joonis 27 – värvi koorumine katusest

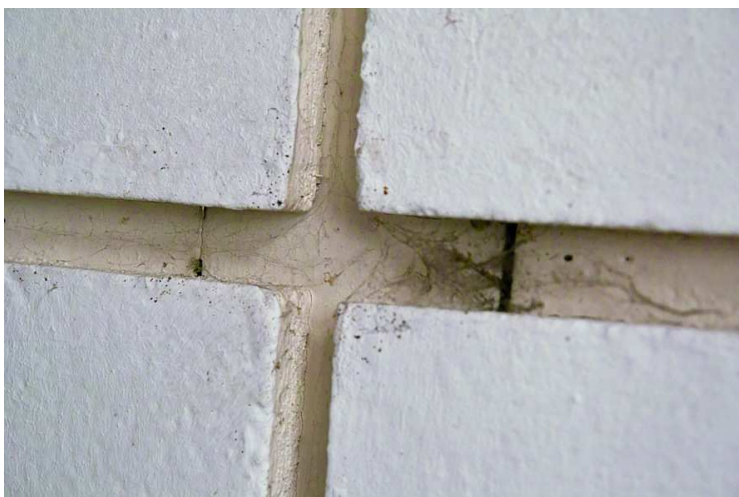
Laed – Valdavalt on laed kaetud saepuruplaadiga (vt joonis 34). Mitmele poole koridoridesse ja tubadesse on paigaldatud ripplaed.

Joonis 34 – lakke paigaldatud saepuruplaat

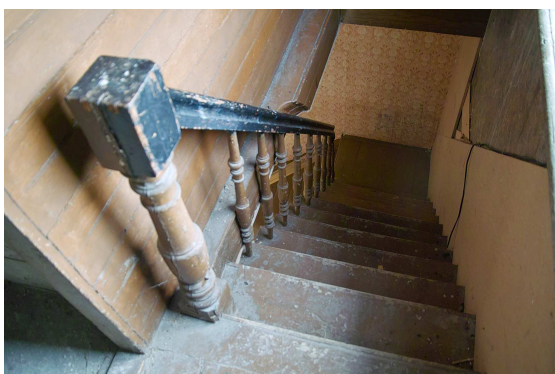
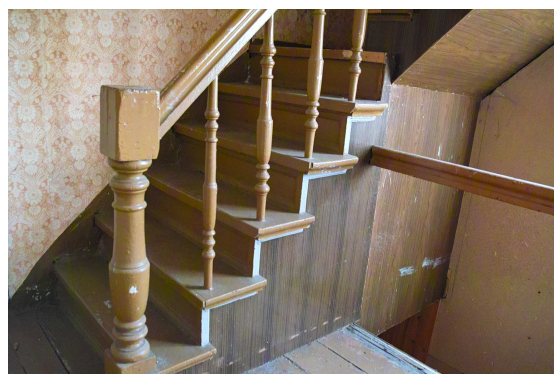
Hoovipoolses väljaehituse paiknev trepp on ajaloolisema välimusega, kuid seda on üsna jõhkralt tänapäevaste materjalidega „kaunistatud“ (vt joonis 40, 41).

Joonis 40, 41 – hoovipoolse trepikoja trepp
