**SOOVITUSED HEIMTALI MÕISA PEAHOONE
VÄÄRTUSLIKE DETAILIDE RESTAUREERIMISEKS**

Heimtali küla Pärsti vald Viljandimaa

2009/2010. õ-a. Arhitektuuri konserveerimise ja restaureerimise täiendkoolituskursuse
lõputöö

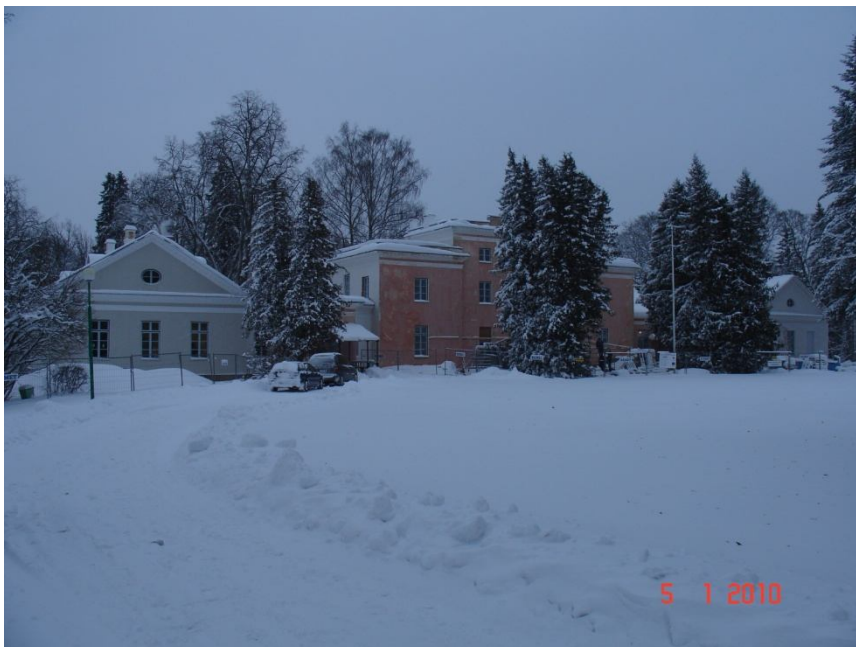
Endisel härrastemajal on säilinud esialgne katuse kuju ja maht. Hoonel on tsiingitud valtsplekist katus. Vihmaveesüsteem on lahendatud katuse pealse renniga, ning äravoolu torudega. Katuse läbijooksude ja kehva ehitusliku lahenduse tõttu on saanud aastate jooksul kannatada kõige rohkem galeriide katuslaed. Hoone renoveerimistööde käigus tuleb välja vahetada täielikult galeriide katuslaed. Uute katuslagede konstruktsioonide puhul, tuleb tagada katuse vajalik soojapidavus, aurupidavus ja katuse konstruktsiooni tuulutus. Katusetöid tehes, peab säilima väliselt kogu hoone erinevate katuste kuju ning ruumis sees tuleb taastada galeriide katuslagedel laudisel pilliroole krohvitud peegelvõlvide ja karniisidega lagi. Põõningutega katustel on säilinud ca 95 protsenti esialgsest katuste kandekonstruktsioonidest. Aastate jooksul on saanud katuse läbijooksude tõttu kannatada erinevalt katustel üksikud kandekonstruktsioonid. Renoveerimistööde käigus tuleb kontrollida katuste kandekonstruktsioonide tugevust, ning vajadusel minimaalselt plommida kahjustatud kohad. Restaureerimistööde käigus tuleb tiibhoonete katustele 80-date aastate

Foto 1. Vaade Heimtali mõisa peahoonele (05.01.2010).

alguses paigaldatud valtsplekki veepidavus üle kontrollida ja vajadusel läbijooksud tinutada. Kogu hoonele tuleb ehitada uus vihmaveesüsteem ajaloolise vihmaveesüsteemi eeskujul.

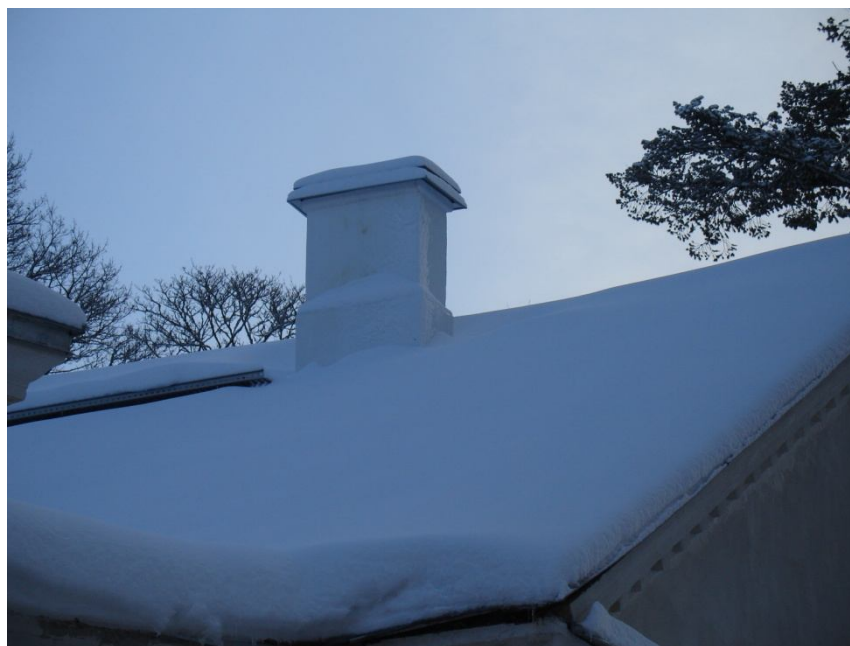
Tänaseks on hoonel säilinud kõik esialgsed korstand, ning on juurde ehitatud hiljem keskmisesse osa üks korsten. Korstnad on krohvitud ja kaetud valge lubjavärviga. Kõikidel korstna pitsidel on puudu katteplekid. Hoone renoveerimistöde käigus tuleb hiljem ehitatud korsten lammutada, kuna sellel puudub praktiline funktsioon, ning teistel korstendel tuleb taastada krohv ning paigaldada uued korstende katteplekid. Kuna kõik korstende katteplekid on hävinenud, siis tuleb katteplekkide valmistamisel võtta aluseks vanu ajaloolisi fotosid, piirkondlike vanade plekitööde iseärasusi ja teiste säilinud vanade katteplekkide minimalistlikut ja elegantset vormistust.

Foto 2. Korstnapits parempoolse tiibhoone katusel.

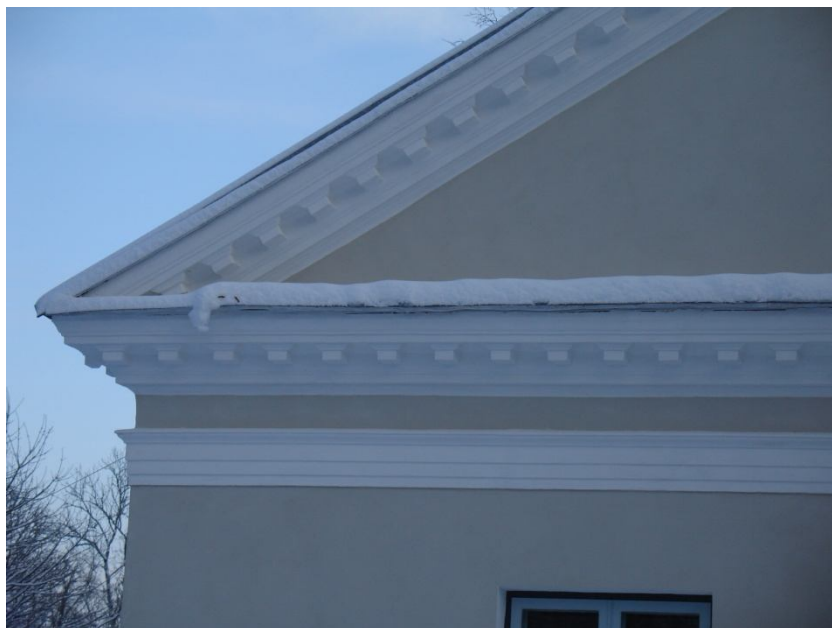
Hoonel on väga hästi säilinud karniisid ja nende krohv. Aastate jooksul on krohvilt maha kulunud viimistlusena kasutataud lubivärvi kiht. Ilusa terviku moodustavad tiibhoonete kolmnurkfrontaaliga otsaviilud, kus on säilinud vanad aknad, karniisid, ning on remontide käigus tehtud esialgset kopeeriv plekitöö. Fassaaditööde käigus tuleb karniisidelt eemaldada lahtised osad, taastada nende krohv ja vajadusel taastada karniiside lagununud osad. Karniiside katteplekke tehes tuleb võtta näidiseks parempoolse tiibhoone esifassaadi kolmnurkfrontaaliga otsaviilu plekitööd, mis on valmistatud minimalistlikult ja elegantselt, ning on väga praktilise lahendusega. Tiibhoonete otstes olevad ovaalsed aknad tuleb restaureerimistöde käigus puhastada vanast värvist ja uuesti viimistleda linaõlivärviga.

Foto 3. Vasakpoolse tiibhoone karniisid.

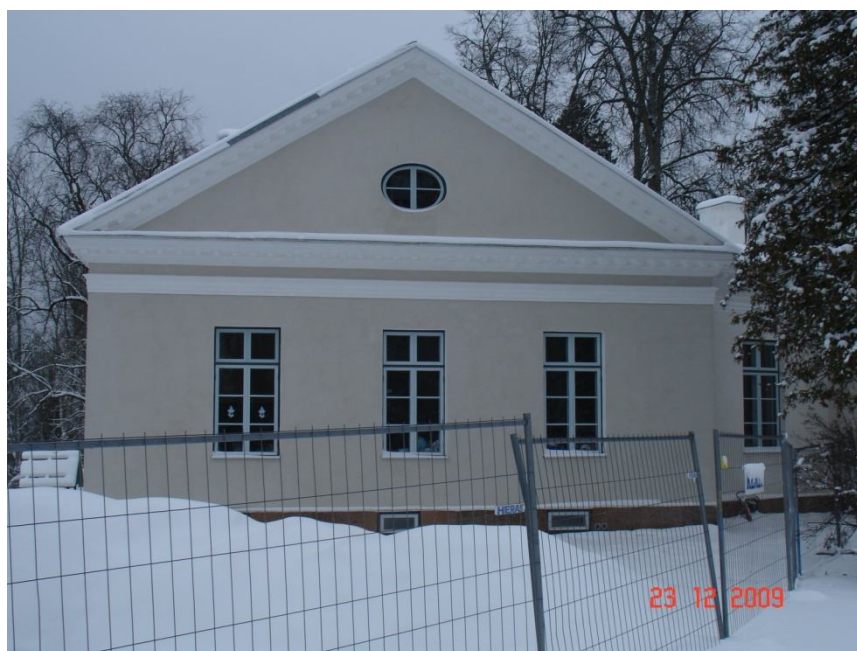
Mõlema tiibhoone otsa viilude esi- ja tagasassaadil on säilinud väga hästi esialgsed ovaalsed aknad koos haakidega. Ovaalaakende restaureerimisel tuleb kasutada ajalooliselt traditsioonilisi ehitusmaterjale ja säilitada kogu ulatuses nende furnituur.

Foto 4. Vasakpoolse tiibhoone otsavaade.

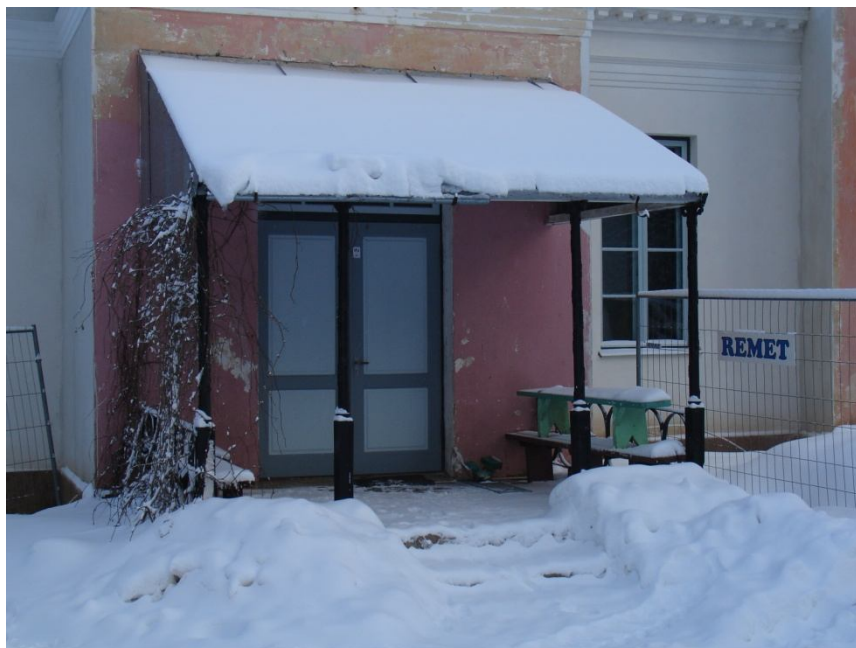
Vasakpoolse galerii peasissepääsu varikatusel on säilinud esialgsed malmvalust postid (4 tükki) ja raiutud graniitplokkidest platvorm koos trepiga. Uusi varikatuseid ehitades, tuleb säilitada antud varikatuse malmist postid ja raiutud graniitplokid. Varikatuse ehitustöödel tuleb võtta aluseks ajaloolistel fotodel olev varikatuse kuju, maht ja materjalid.

Foto 5. Vasakpoolse galerii sissepääs.

Renoveerimistööde käigus tuleb säilitada olemasolevad ajalooliselt väärtuslikud detailid ja nende viimistlemisel tuleb aluseks võtta ajalooline viimistlus.

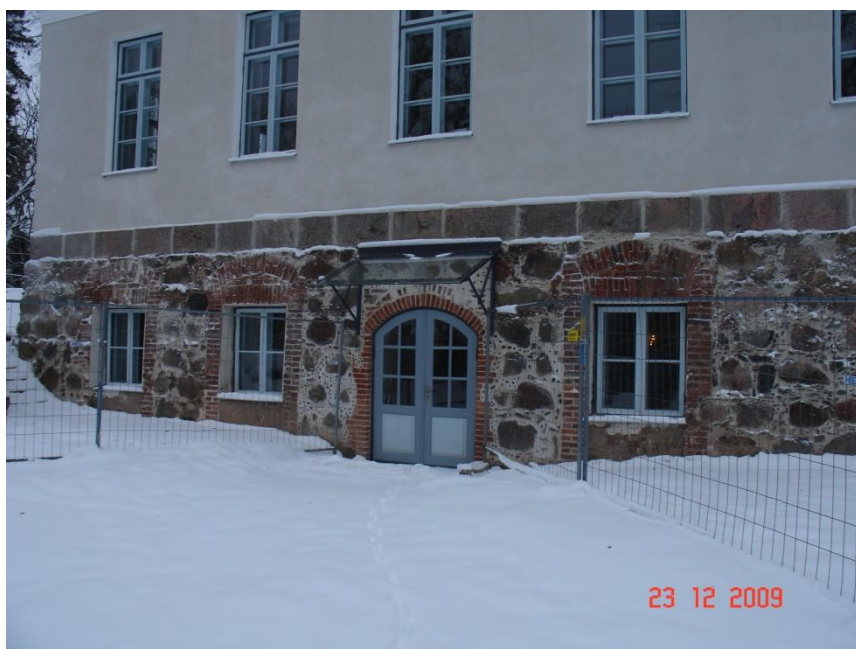
Kogu hoonel on säilinud väga hästi maakividest ja raiutud graniitplokkidest vundament. Hoonel on maakivist vundament, mille peale on laotud üks rida raiutud graniidist sokliplokke. Olemasoleva müüritise vuugid tuleb puhastada lahtisest mõrdist ja müüritis tuleb üle vuukida müüriiseguga, mille koostis on sarnane olemasoleva müüritise mõrdiga. Peale müüritööde teostamist tuleb müüritisest olevad kivid puhastada survepesuga, et taastata nende esialgne välimus. Ehitustööde käigus ei tohi kasutada töövõtteid, mis vigastavad ja kahjustavad säilinud graniidist kivide pinnakatet.

Foto 6. Soklikorruse maakividest vundamendi ja graniitplokkidest
sokli vormistus.

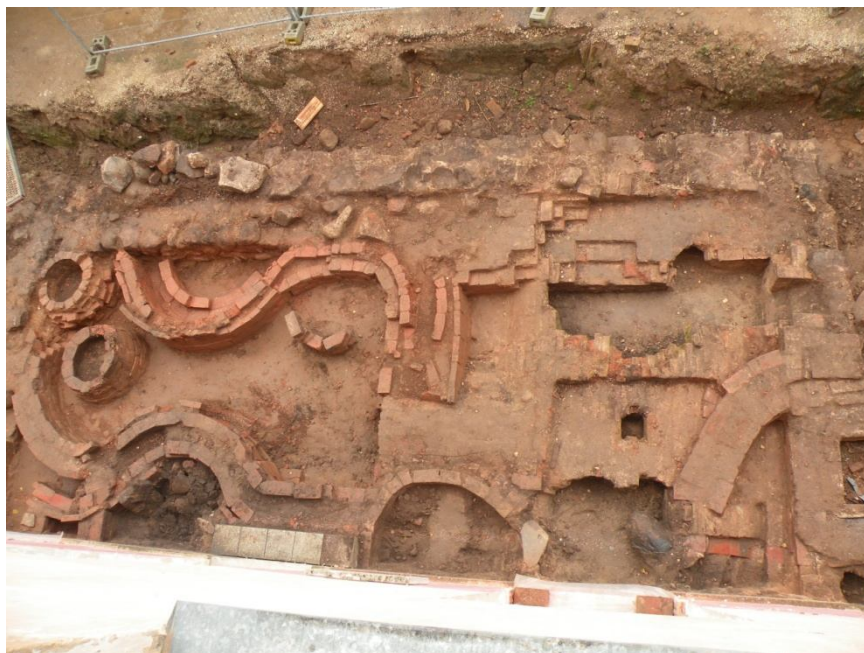
Ehitustööde käigus leiti hoone ees endise talveaia asukohal vanad maakividest ja põletatud punastest savitellistest vundamentid. Leitud vundamentide kohta tuleb teha arheoloogilised uurimised, et selgitada välja nende päritolu ajastu, funktsioon ja uurida aastate jooksul kogunenud kihistusi nende ümber. Antud vundamentide erinevad detailid võivad olla pärit erinevatest ehituse etappidest. Ehitustööde käigus tuleks osaliselt projekteerida uuele verandale klaaspõrand, mille all saab eksponeerida leitud mõistatuslikke vundamente.

Foto 7. Vana talveaia välja kaevatud vundamendid.

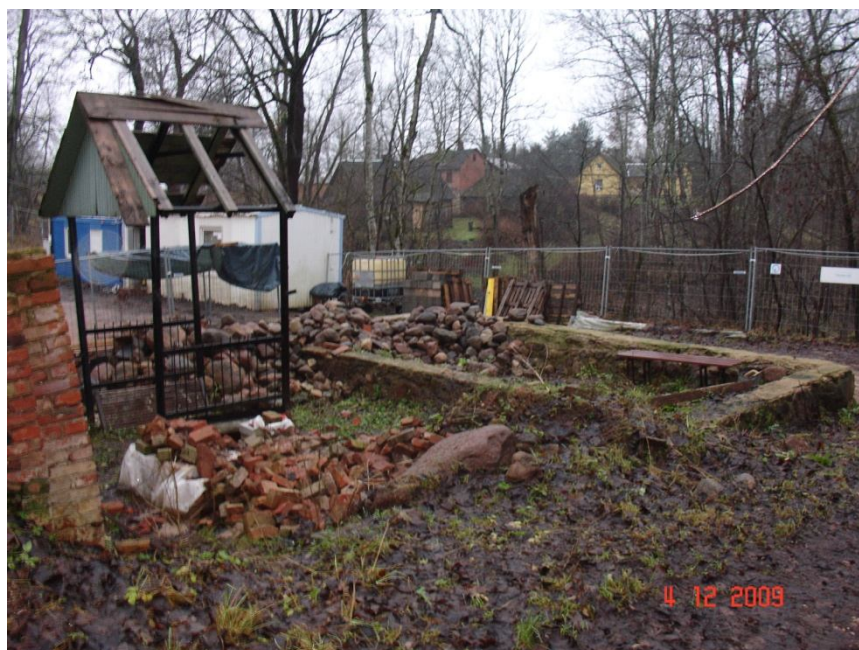
Hoone vasakus otsas on säilinud endiste abihoonete maakividest vundamendid. Vundamentide seisukord on halb. Kuna antud hooned ei ole säilinud, siis ei ole neid otstarbekas taastada. Olemasolevad vundamendid tuleks konserveerida ja sobitada nad kokku koolimaja funktsioonidega. Selle koha peale võiks planeerida näiteks puhkamiskoha pinkidega või nende vahele ehitada prügikonteinerite ladustamise koha.

Foto 8. Vana kuuri vundamendid hoone vasakpoolses otsas.

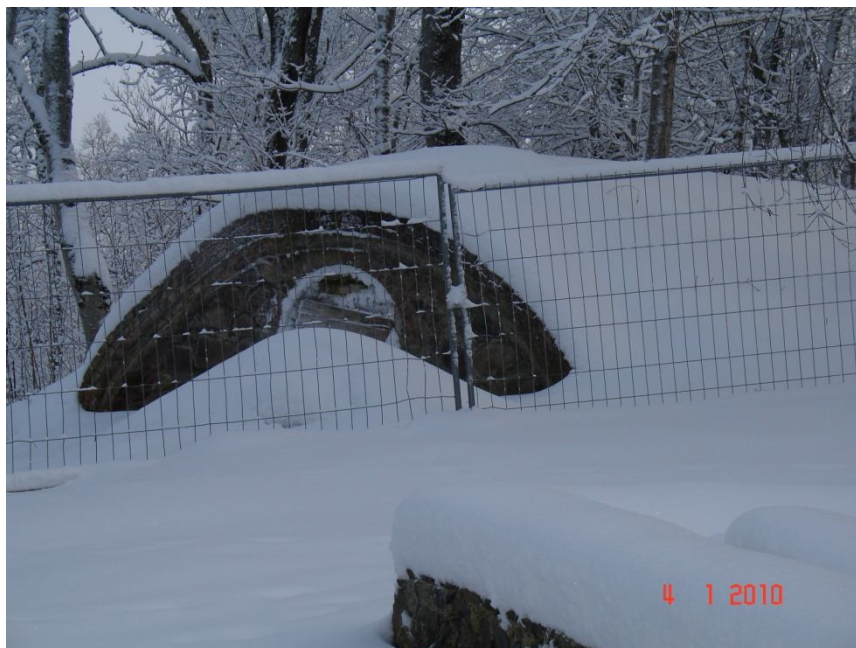
Hoone taga on säilinud esialgsel kujul vana silindervõlvidega maakividest seintega kelder. Keldril on olnud ees puidust uks, ning sees puidust trepp, mõlemad on tänaseks hävinenud. Keldri restaureerimistööde käigus tuleb taastata keldri hüdroisolatsioon, parandada müüritises vuugid, ehitada uus uks ja trepp. Kuna keldri puidust detailid on täielikult hävinenud, siis tuleb nende valmistamisel võtta aluseks vanu fotosid ja antud piirkonna puuseppate töö iseärasusi.

Foto 9. Vana maakividest seintega ja silindervõlviga kelder mõisa peahoone taga.

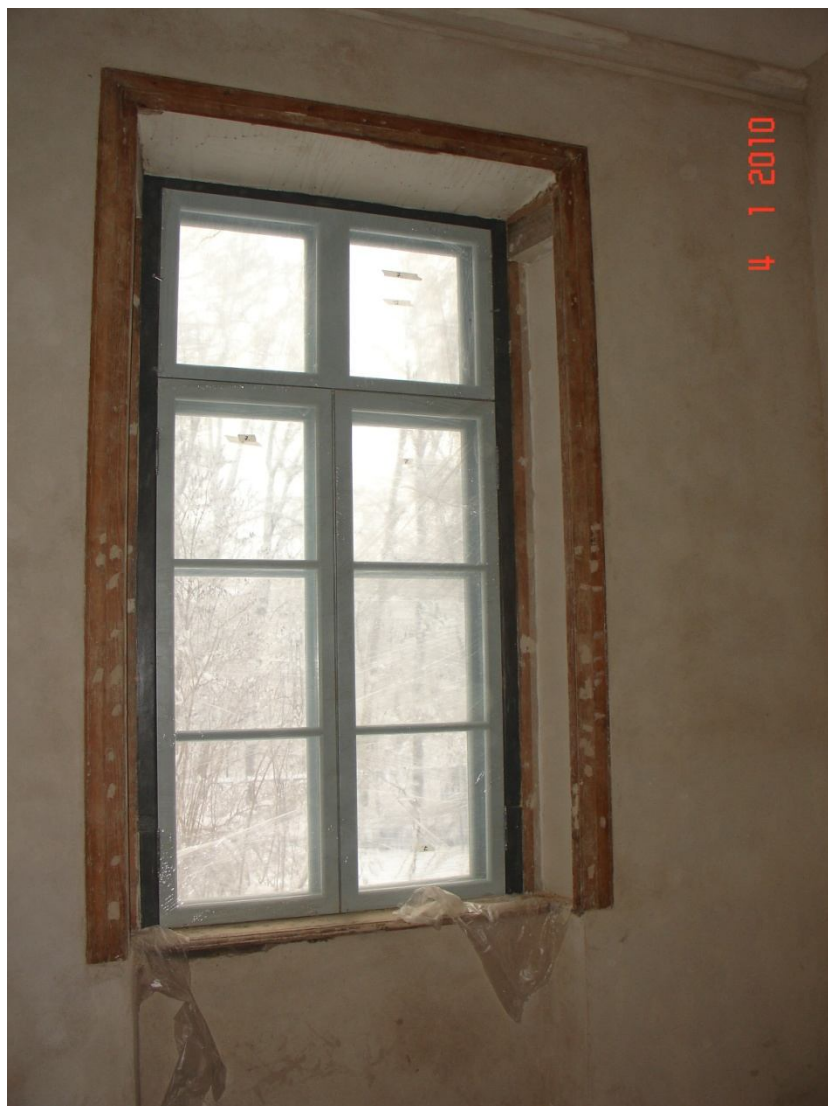
Foto 18. Restaureeritav luukidega aken ruumis nr. 138.

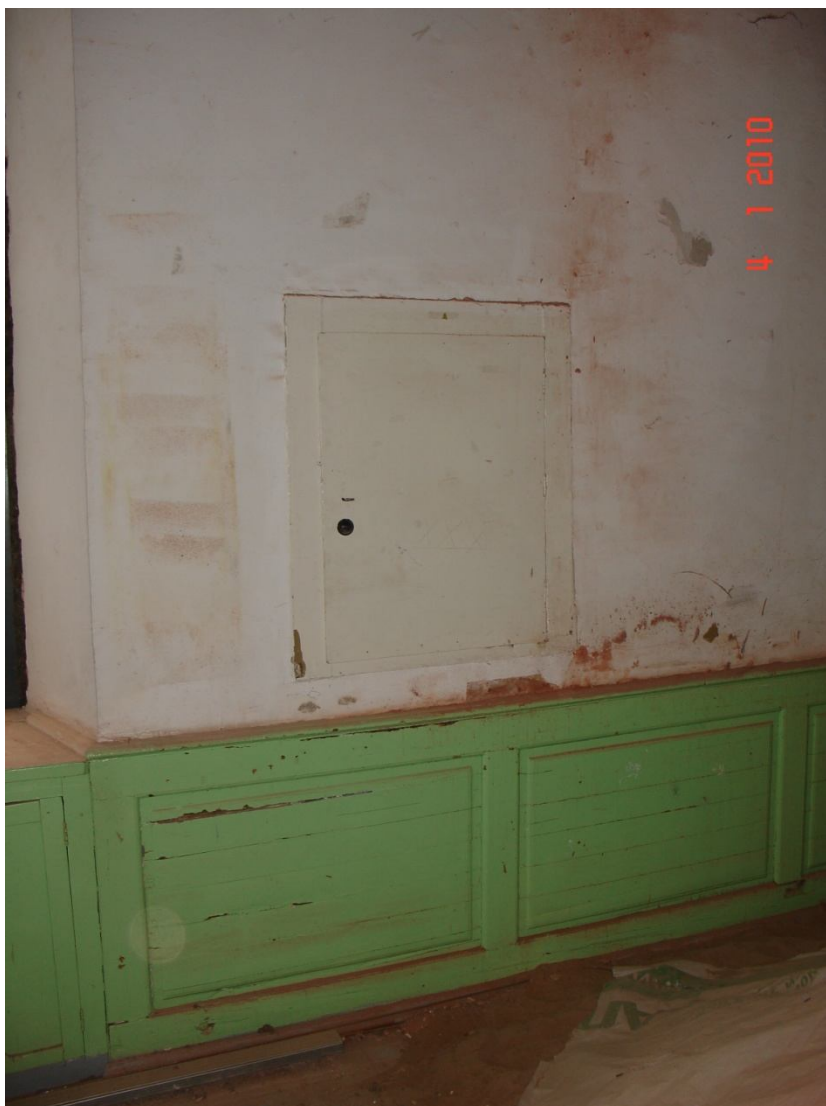
Säilinud on kaks suurt kappi hoone vasakpoolses tiivas (esikus ja söögisaalis) ja 3 väikest seinakappi (söögisaalis, garderoobis ja parempoolse tiibhoone klassiruumis). Antud kappide viimistlust on teostatud kahte moodi: kaetud linaõliga või linaõli värviga. Olemasolevad kapid tuleb restaureerida, asendada nende remontimise käigus pandud ebasobivad metallidetailid uutega ja kappide ehitamise ajastuga sobivate detailidega. Kappide viimistlusel tuleb võtta aluseks nende esialgne viimistlus (linaõlivõrv või linaõli, olenevalt esialgsest kapi

Foto 20. Restaureeritav seinakapp ruumis nr. 124.

viimistlusest). Esiku kapis säilinud esialgne keldri trepp tuleb puhastada ja viimistleda linaõliga.

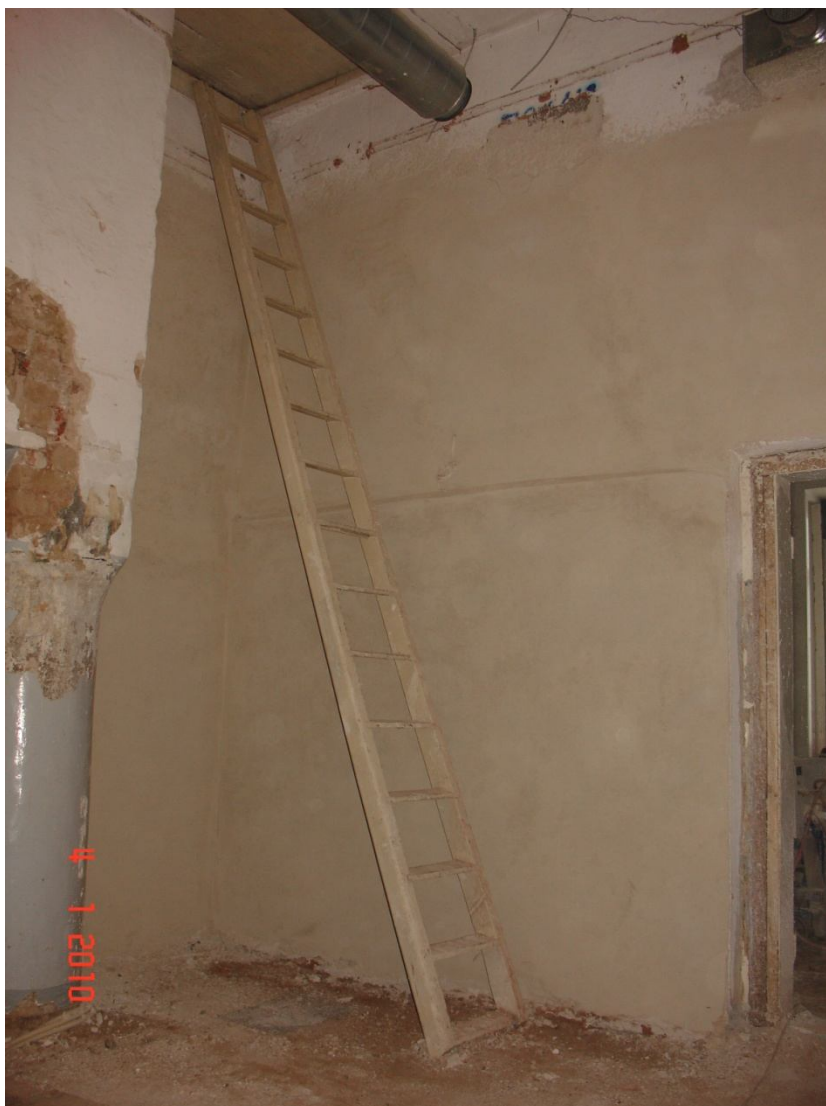
140	Silekrohv, peegelvõlv	Silekrohv, seinakarniis, puittahvel lambrii	--	Restaureeritavad ukse RU-3 (1tk), RU-3A (3tk), säilinud on uste hinged (8 tk), (Foto nr. 32)	Restaureeritav luukidega aken RA-1, paigaldatakse tagasi vanad säilinud aknakreemid (2 tk)	Eksponeeritakse vasakpoolsel sambal olev sondaazi aken, säilitatakse vana põõninguredel koos kinnituskonksudega. (Foto nr. 21)

Foto 21. Vana põõningu redel rekreatsiooni ruumis nr. 140.

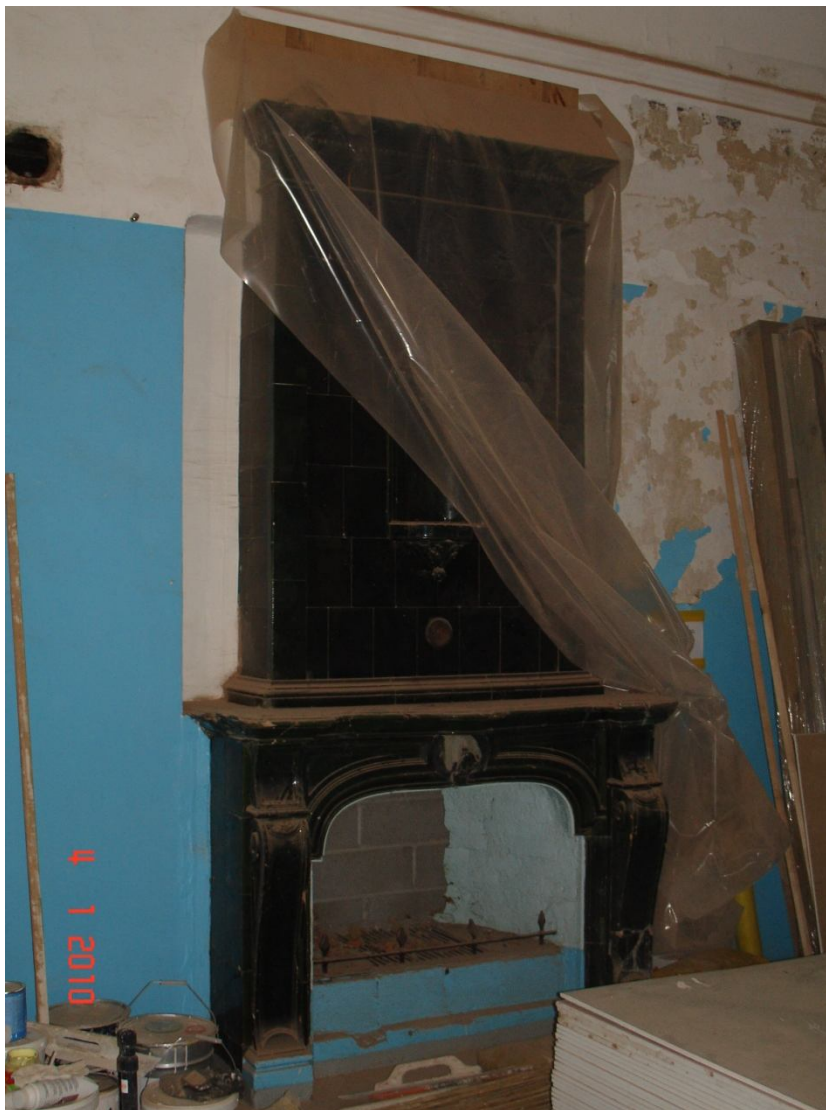
Mõisa peahoones oli enne renoveerimistööde alustamist erinevaid ahjusid eri ajastutest ja üks kamin. Kuna enamused ahjudest on vanad, kulunud ja ei ole pärit hoone ehitamise ajastust, siis ei ole mõtet neid säilitada. Peale renoveerimist hakatakse hoonet kütma keskkütte süsteemiga. Renoveeritud hoone saab oma gaasikatlamaja vasakpoolse tiibhoone põõningul. Hoones säilitatakse hoone vasakpoolses tiivas asuvad kaks keraamilistest potidest ahju. (pruun ja valge) Vanim neist jääb tulevasse muuseumi ruumi. Saalis asub hoone ainus kamin, mis on valmistatud rohelistest glasuuritud potidest. Restaureerimistööde käigus tuleb antud kamin demonteerida ja teha väga katkiste detailide asemele uued keraamilised detailid. Ahjud ja kamin tuleb restaureerida küetavatena. Lammutatud ahjude asukohad tuleb fikseerida ehitusdokumentides ja nende asukohad võiks märkida seintele või põrandatele.

Foto 23. Restaureeritav kamin saalis nr. 122.

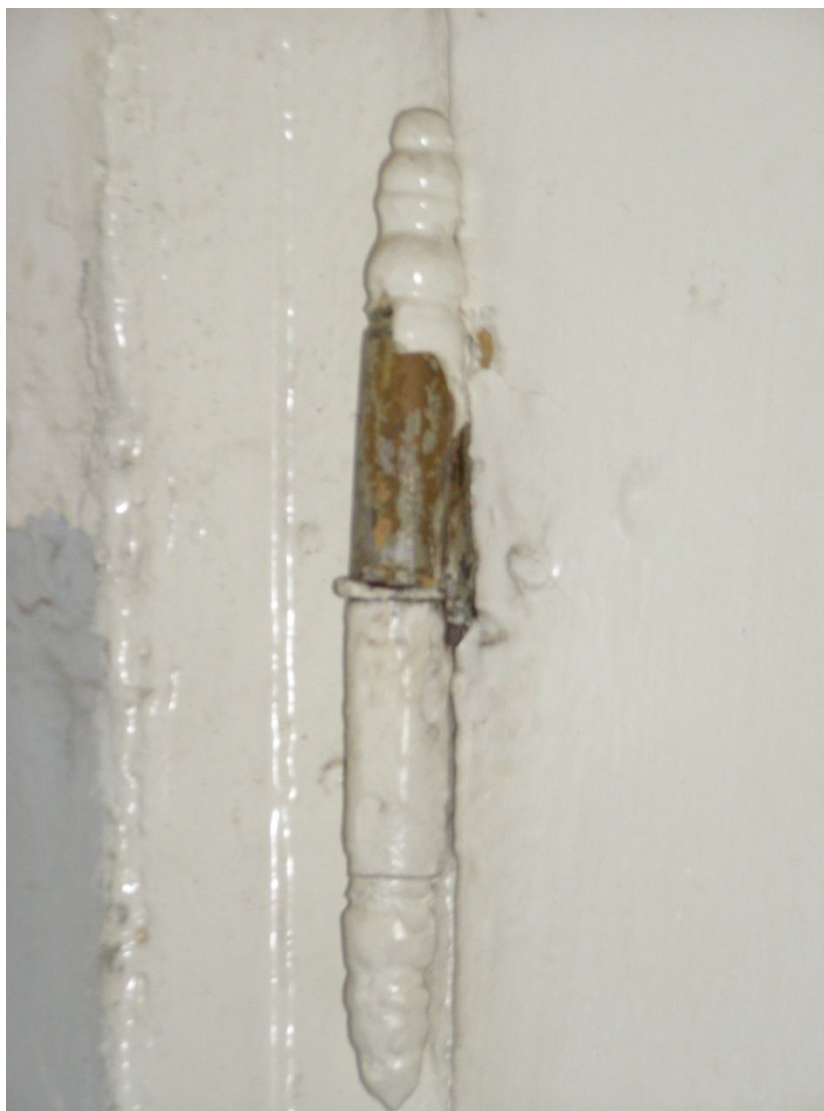
Foto 32. Restaureeritava ukse hing.

Hoones on säilinud ca 70 protsenti esialgsetest ustest (hinged, lengid, ukselehed). Varasemate remonditööde käigus on osad ukсед asendatud osaliselt uutega, ning kõikide uste lukustus on asendatud kaasaegsematega. Hoone renoveerimistööde käigus tuleb säilitada võimalikult palju olemasolevaid siseuksi ja nende säilinud furnituuri. Vajadusel tuleb vanu ukseid ehitada ümber erinõuete järgi (tule ja heli kindlus). Uued hinged, käepidemed ja lukuplaadid tuleb valmistada vanade säilinud detailide järgi. Vanade uste restaureerimisel ja uute uste valmistamisel tuleb kasutada traditsioonilisi ehitusmaterjale ning nende viimistluse värvitoonide valikul tuleb võtta eeskujuks esialgsed ukсед. Ukсед tuleb katta linaõli värviga
