**Tallinna vanalinn ajalooliste
13-19 sajandi seinamaalingute
inventariseerimine**

Tallinna vanalinn

2009/2010. õ-a. Arhitektuuri konserveerimise ja restaureerimise täiendkoolituskursuse
lõputöö

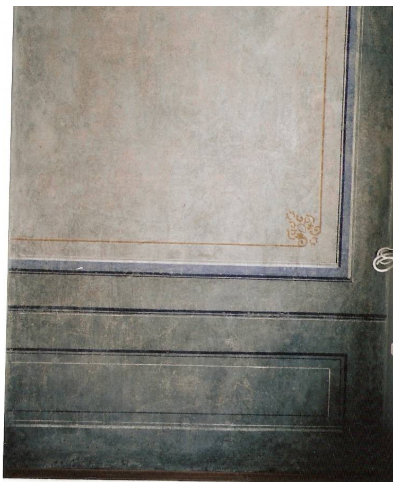
Seisund: Maaling on avatud varasema restaureerimise käigus. Maaling oli tugevasti tolmunud ja esineb niiskusest tekkinud rante. Krohvis esineb üksikuid auke.

FOTO 20
RUUM 208
KONSERVEERITUD SEINAPANEEL

Konserveerimine: Maaling puhastati pehmete pintslitega ja wishab'iga. Krohviparandused teostati lubimördiga (lubi:liiv vahekord 1:3), krohviparandused ja niiskusejäljed toneeriti kuivpastellidega.

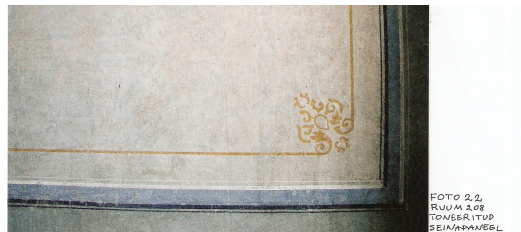
FOTO 22
RUUM 208
KONSERVEERITUD
SEINAPANEEL

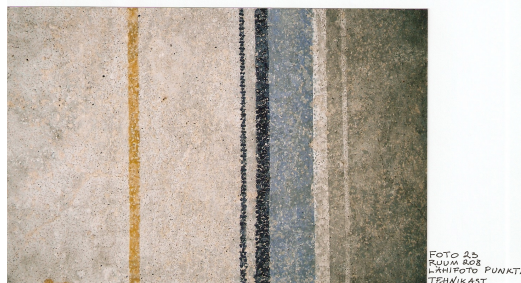
FOTO 23
RUUM 208
LAMBRIIPUNKTI
TEHNIKAST

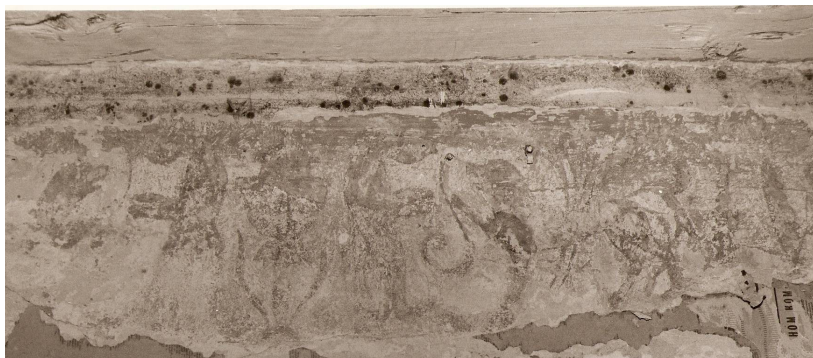
Foto 5. Kiriku plats 3 aruanne. Friisi maaling.

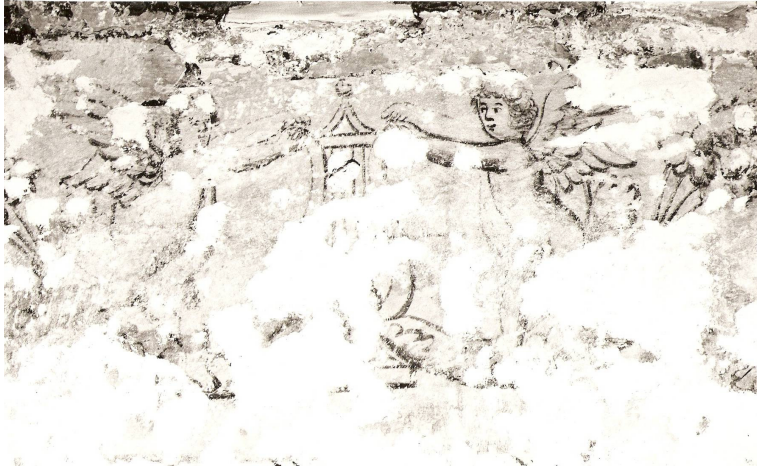
Foto 6. Kiriku 3 aruandefoto. Inglifriis.

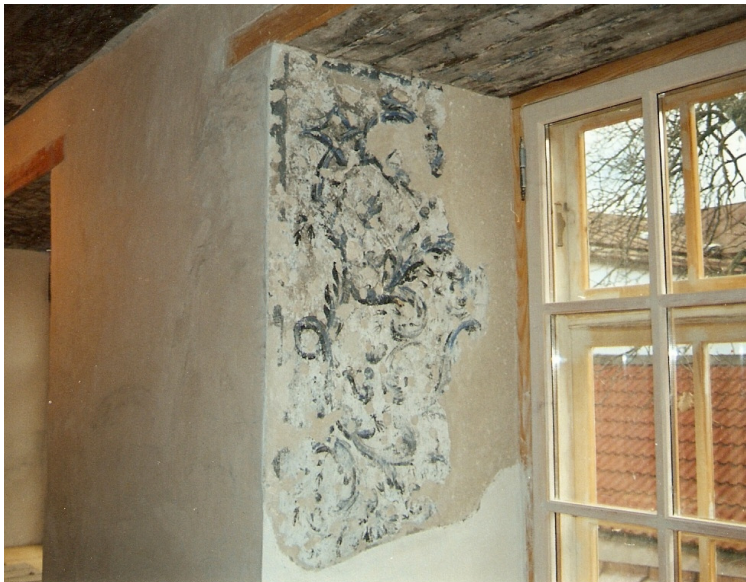
Foto 7. Kiriku 3 aruandefoto. aknapõsemaaling.

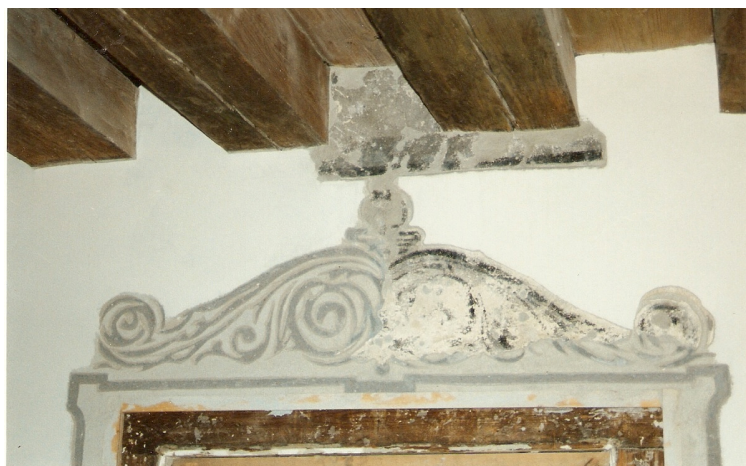
Hallikasmustades toonides ukseraamistus. Sellest on tehtud foto ja kontaktkoopia. Kaetud profülaktilise kleebisega ja kinni krohvitud.

Foto 8. Kiriku 3 aruandefoto. Ukseraamistus.

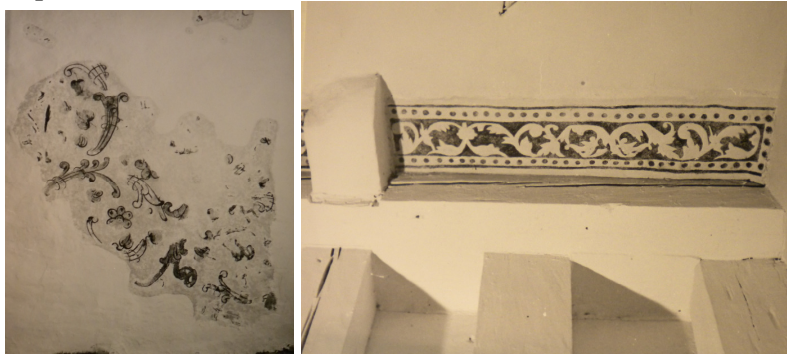
Fotod 16-17. KAR-grupi aruande fotod.

Seisund: Säilinud fragmentaalselt. Krohv alusseinast irdunud ja pragunenud, murenenud ja pudenenud. Maalingut säilinud ~35%. Värvikiht sideaine kaotanud. Tolmjas maaling. Ornamendimotiivid tumeda tooniga, paremini säilinud.

Konserveerimine: Kuivpuhastusega mustuse eemaldamine; krohvipindade kinnitamine kiviseinale vedela lubimördiga; servade kinnitamine; maalingu kinnitamine; krohviparandused; krundiparandused; maalingu puhastamine ja kinnitamine; toneerimine.

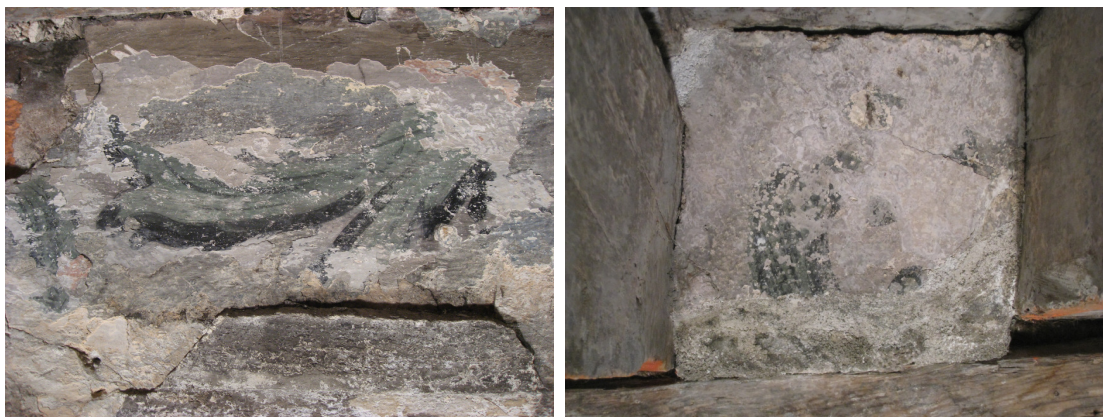
Fotod 18-19. Akantusemotiiv seina ülaosas. Talade vahel sama motiivi fragment.

Krohviparandused. Talade vahel müürilati ja aknasilluse kohal säilinud krohv puhastati ja kinnitati, tehti krohviparandused ning toneeriti.

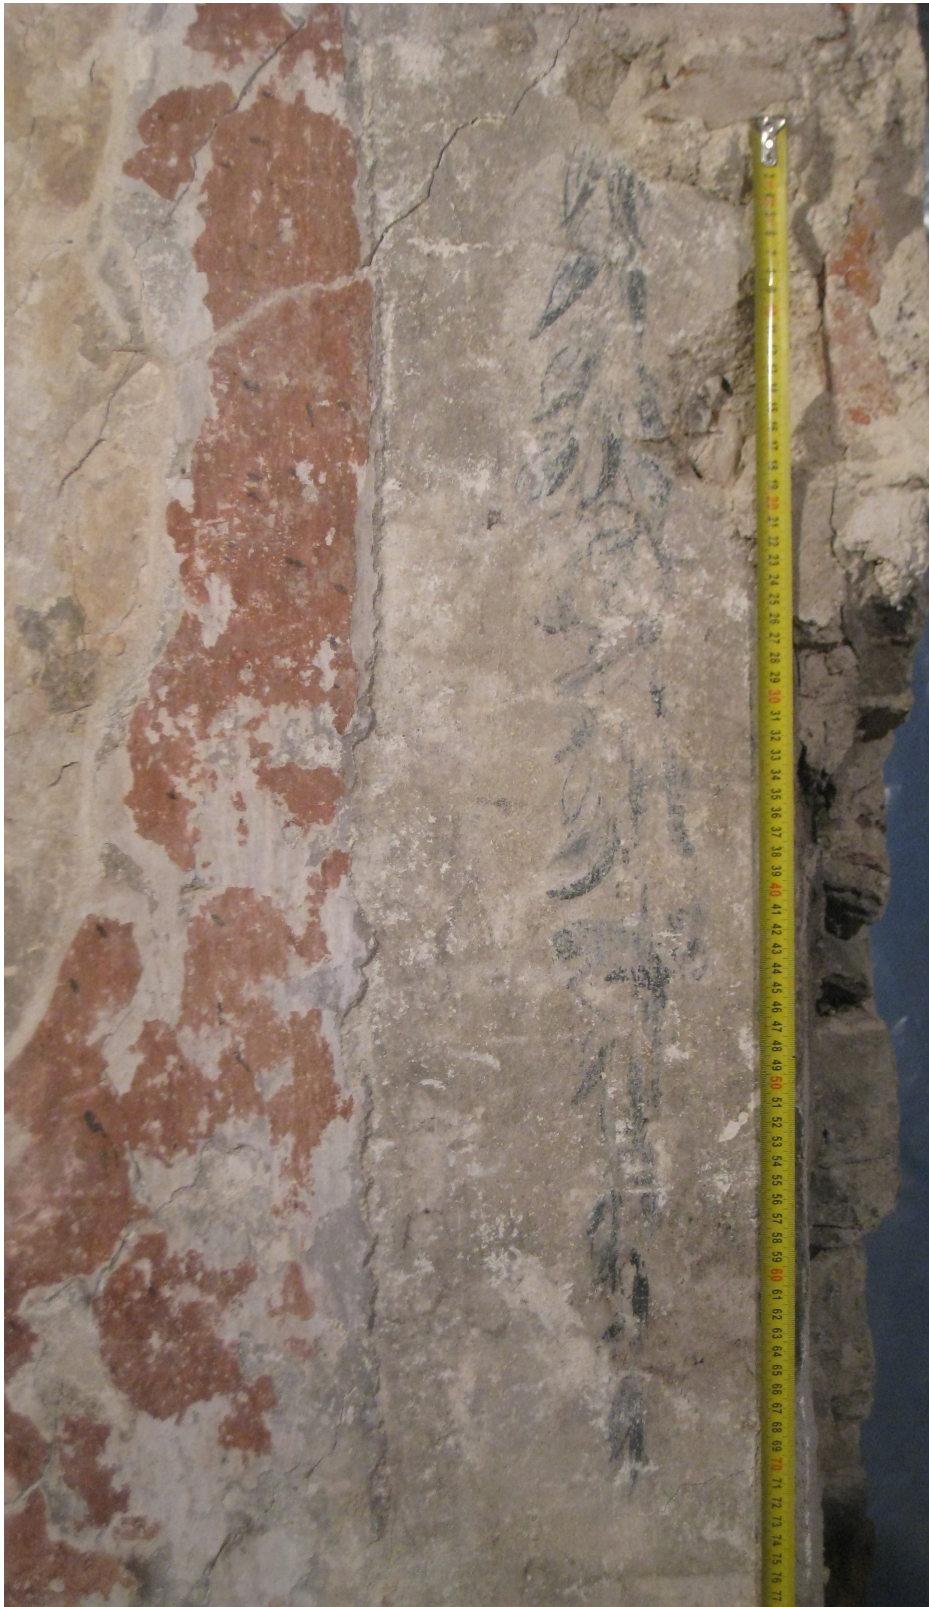
Foto 20. See maaling, mis asub niši ja ukseava vahel on tänaseks kaetud profülaktilise kleebisega (6% Klucel piirituse vesilahuses 1:1 ja 20 m/g mikalent paber) ning selle ette on ehitatud ukseongi piirav telliskividest post. (Foto L.Jäger)

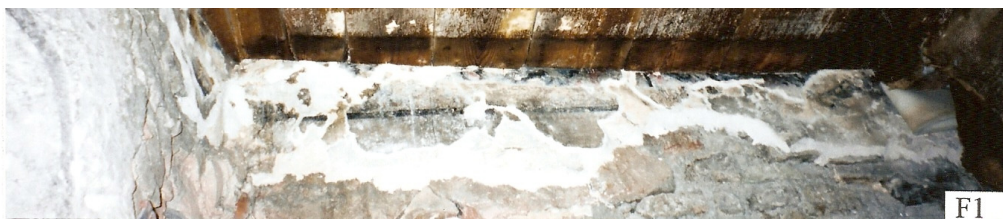
Seisund: Vana krohvi on enim säilinud ruumi lõunaseinal. Maaling on säilinud vaid seina ülaosas. See on seletatav sellega, et seina ülaosas kaitses hapraid lubimaalingukihte laeplafooni raamistav suhteliselt lai puitkarniis. Allpool on ümberehituste ja ülekrohvimiste tõttu maalingud ja suurem osa krohvi maha pekstud. Nii krohvifragmendid kui lubivärvikihid olid kohati lahti ja pudenes.

Foto 21. Friisidetail. Pikk tn 53 aruande foto.

Konserveerimine: Lahtise lubikrohvi kinnitamine. Krohvikihi servad toestati lubimördiga. Lubivärvikihtide kinnitamine krohvile -Injekteerimiseks kasutati 5%-list Primali ja Ledani segu. Lubivärvikihtide omavahelise siduvuse taastamine - Injekteerimiseks kasutati 3-4 %-list Primalit. Lubivärvikihtide toestamine- Servad toestati dolomiiditolmu ja lubja seguga.

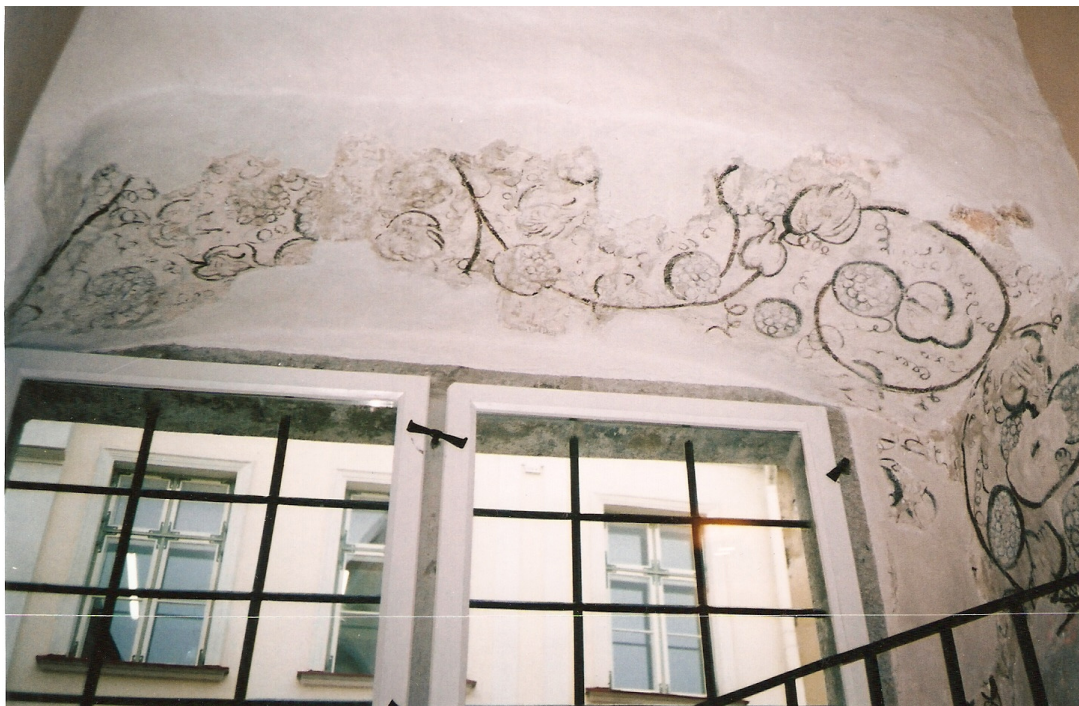
Seisund: Maalingualune krohv on pragunenud ja pude. Varasema restaureerimise käigus on Ledani massiga täidetud pragusid ja kaetud pudenevaid krohvi pindu. Hiljem ilmastiku käes seistes ja ehitustöödest põhjustatud vibratsiooni või mehaaniliste muljumiste tõttu on krohvi pragunemine ja irdumine müüritisest (keskel ja vasakpoolses osas) jätkunud. Ledani mass on liiga kõva ja struktuuri poolest krohvist väga erinev, ega pudedat krohvi endaga sidunud, kuid täidab endiselt osaliselt toetavat funktsiooni. Maalingu pinnal leidis tolmu, krohvi ja värvipritsmeid. Tume pigment maalingu vastu puutumiste tõttu laiali hõõrdunud. Maaling on üle toneeritud, eristamatu originaalist ja akvarellijoon on ebäühtlane ja kohati liiga tume.

Foto 26. valmistulemusest. (Foto E. Mölder).

Konserveerimine: Silluse krohvi põiki läbivaid pragusid on injekteeritud vastava mördiga. Maalingupraod on täidetud jahvatatud lubja ning lubjapasta massiga, millele on lisatud akrülaatliimi. Valkjad silmatorkavad lubjaparandused on toneeritud. Puhastamise käigus ilmnes, et akna kõrval pealmiste viimistluskihtide all oli ornamendifragmendiga maalingukiht säilinud ka niši keskosas. Fragment on avatud niši nurgani. Puhastatud pind on liimistatud nõrga akrülaatliimilahusega. Varasemad tumenenud tõusid

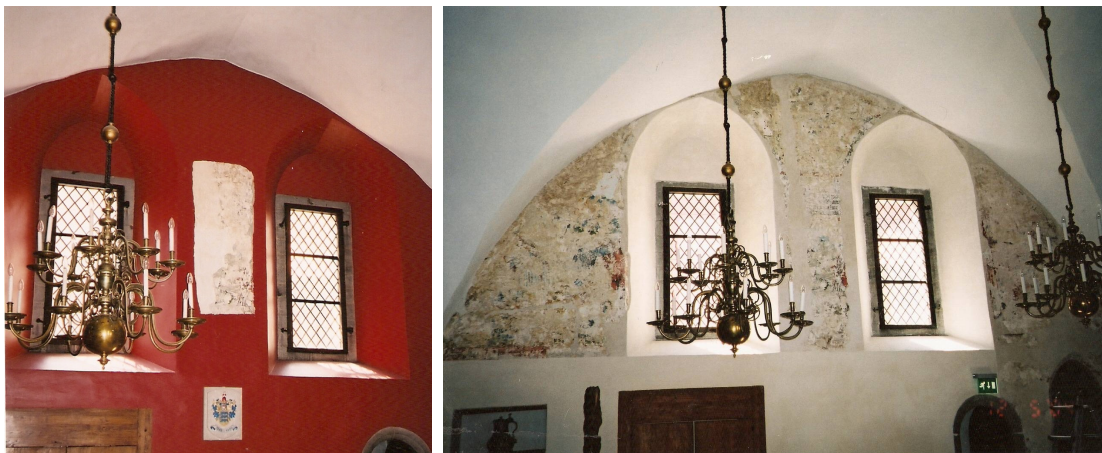
Fotod 27-28. Raesaal enne ja pärast maalingute avamist ja konserveerimist. (Fotod E. Mölder).

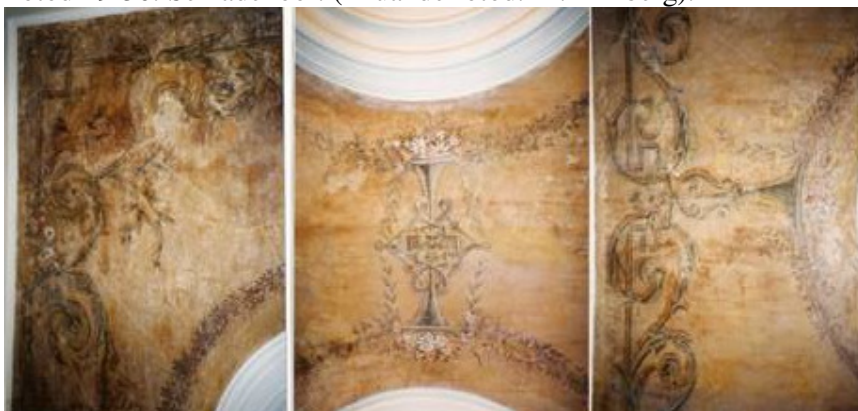
Laes vee läbijooksu jäljed ja praod. Pealmised viimistluskiht on kohati maalingu lahtitõmmanud, mistõttu maaling oli kohati hävinud. 1997 aastal tehti laes sondaaž, mille käigus leiti pruunides värvides ornamentaalne õlimaal. Lagi puhastati välja mehhaaniliselt skalpellidega ja pahtlilabidatega. Järgnev õlivärvikiht pehmendati Wenfeksi kompressidega ja eemaldati skalpellidega. Jääkvärvid lahustati maalingult 3% NH₄OH lahusega ja puhastati veega üle. Maalingut välja puhastades ilmnes: maalingukadu krohvipinnalt, krohvi halb seisund: Maaling rekonstrueeriti õlivärvidega selleks, et luua originaalmaalingule lähedane läikiv pind. Pindades, kus oli krohvikadu tehti krohviparandused (1:3). Parandused toneeriti. Kasutatud tooted: Wenfeks (Metüleenkloriid)värveemaldaja. Toode :Saaremaa lubi(Ca OH)₂) krohviparandused. Pigmendid : Kuldooker, umbra, inglise punane, põletatud umbra.

Fotod 31-33. Laemaaling. (Aruande fotod. M. Limberg).

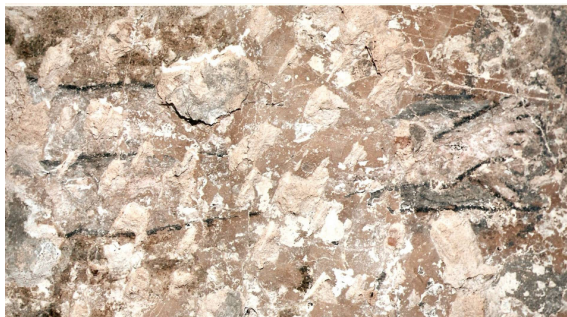
Seisund. Krohv on ulatuslikult kahjustatud 19. saj. toimunud ülekrohvimisele eelnenud seinapinna auklikuks täksimise läbi. Maali keskset kompositsiooni ümbritsev dekoratiivne taust puhastati enne seinte valgendamist maalile järgnenud viimistluskihis. Irdunud krohv kinnitati injekeerimismördiga Ledan D3. Maalifragmendid puhastati enne pildistamist tolmust pehme puhastuskäsnaga. Kõik maali fragmendid kaeti jaapani paberiga (liim Klucel G 6%). Uuringute käigus avatud seinapind krohviti üle tööstusliku restaureerimismördiga Renofix.

Foto 34. Kristuse varbad, ainus detail, mis foto peal selgelt eristub. (Foto E. Mölder).

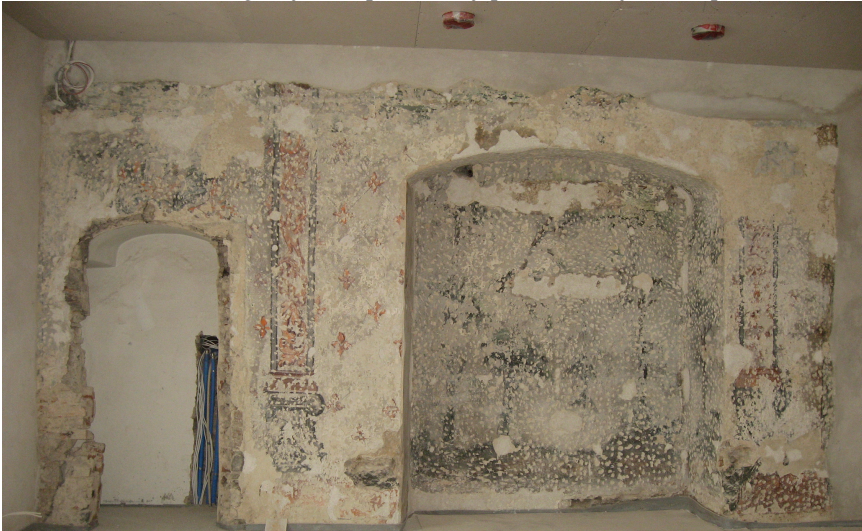
See võimas seinamaaling on jäänud pooleli väljapuhastamise ja krohviparanduste faasis.

Foto 38. Üldvaade. (Foto E. Mölder).
