TÄITSA TAVALINE MAJA – IMELINE KODU

Kroonuaia 56 Tartu

2009/2010. õ-a. Arhitektuuri konserveerimise ja restaureerimise täiendkoolituskursuse
lõputöö

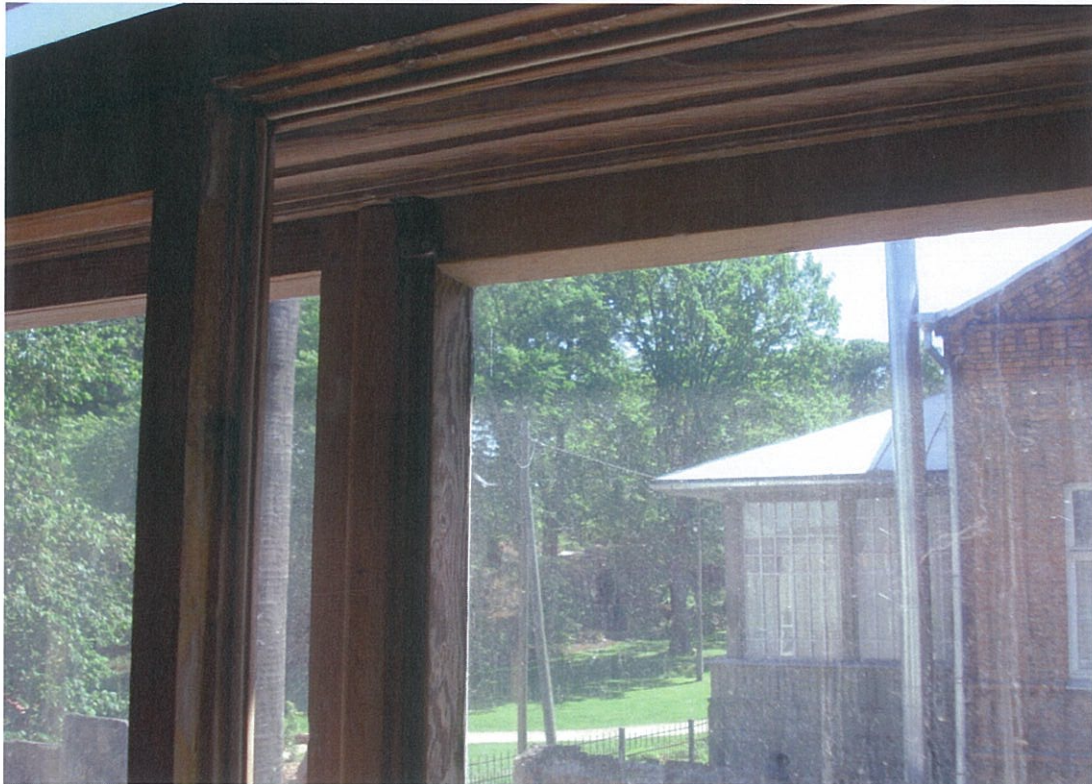
1965.a.-l toimus majas kapitaalremont. Selle käigus vahetati välja enamused aknaid ja siseuksid. Tänavapoolsesse külge jäi üks vana profiiliga aken (joonis 2.7), mis on ka tänaseni hästi säilinud (kvaliteetne puidumaterjal ja korralik hooldus). Samuti on säilinud ka paar vana siseust (joonis 2.8) – millede restaureerimine mul pooleli, seepärast pildil vaid detailid. Tänavapoolne välisukse ehitati kinni ja teine sisetrepp tehti õue poole. Vana plekk-katuse asemele pandi eterniitkatuse. Vanad laiad voodrilauad (tüüpilised Tartu Supilinnale) asendati kitsamatega.

Joonis 2.7 Vana profiiliga aken. Seda ei vahetatudki kapitaalremondi käigus välja, ju siis oli tollal veel piisavalt kõbus. Nüüd peale restaureerimist on ta seda veelgi enam.

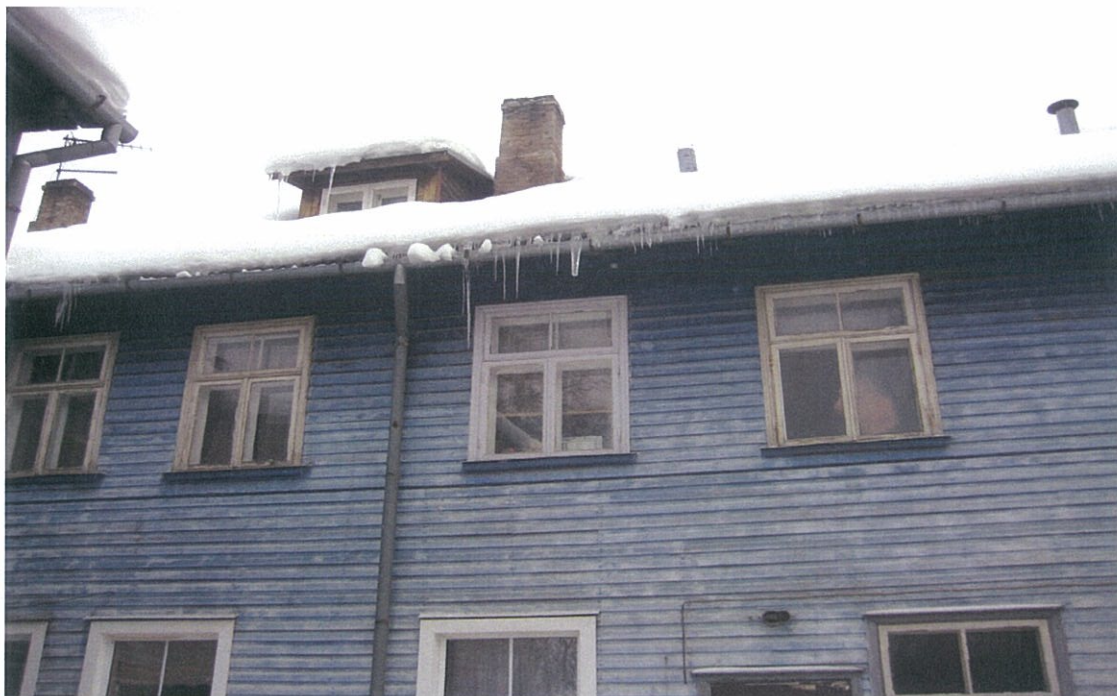
Joonis 3.2 Jääpurikad välisukse kohal – momendil küll enamasti ohutuse mõttes maha koksitud, kuid tekkekohad siiski näha.

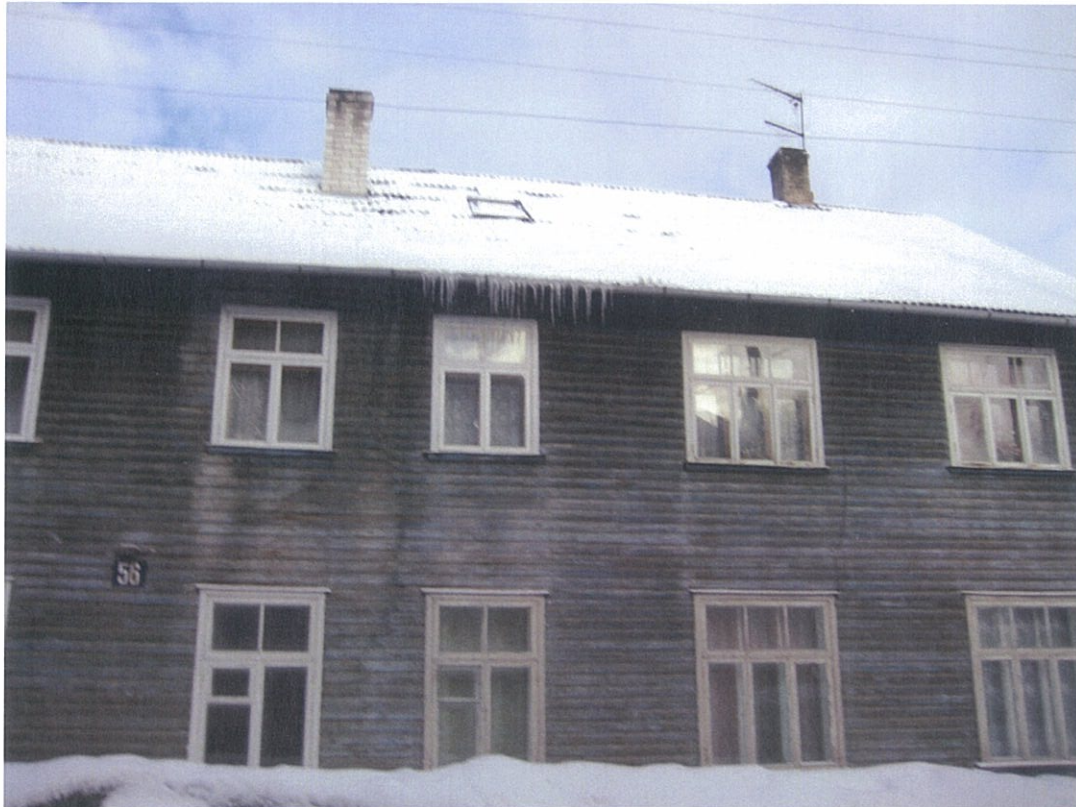
Joonis 3.3 Jääpurikad tänava kohal!!! See ongi pööningule avaneva ventilatsioonitoru asukoht

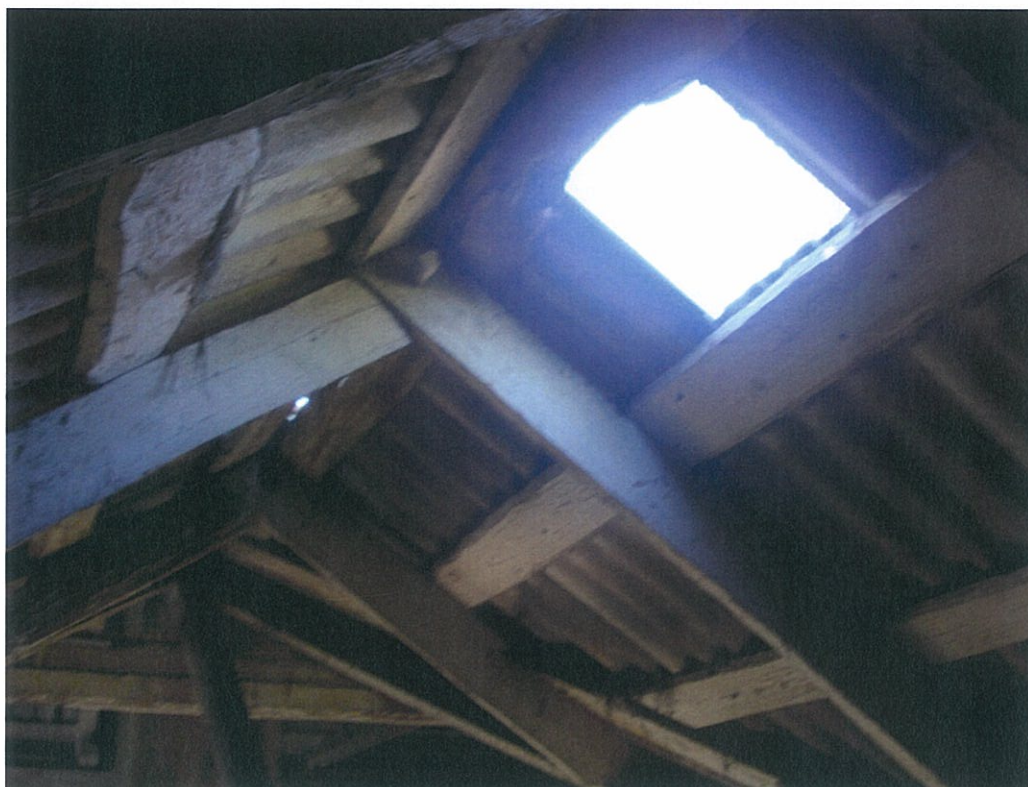
Sellel lumerohkel talvel on eterniidiplaadid nihkunud, nii et pööningul kevadel kohati taevaski paistis (joonis 3.5).

Joonis 3.5 Katus kevadel (peale lumesulamist ja -liikumist)

Loomulikult on katus ja vundament sama tähtsad, aga isegi kui meil raha selleks suveks hankida ei õnnestu, parandame neid tasapisi ise. Need aukudekohad katuses, kuhu pööningul ligi pääseb, on hõlpsasti parandatavad. Kui siiski saame endale võimaluse uue katusekatte paigaldamiseks (LV kultuuriosakonna poolt vastavalt muinsuskaitse tingimustele on meil ette nähtud käsivaltsplekk-katus), tuleb ka uus sadevete ärajuhtimissüsteem. Sel juhul on plaan linnalt (teedevalitsuselt) luba küsida kõnniteesse äravoolurenni ehitamiseks. Kuigi samas öeldi, et tänav on linna maa ja sinna ei tohtivat me üldse oma sadeveid juhtida!

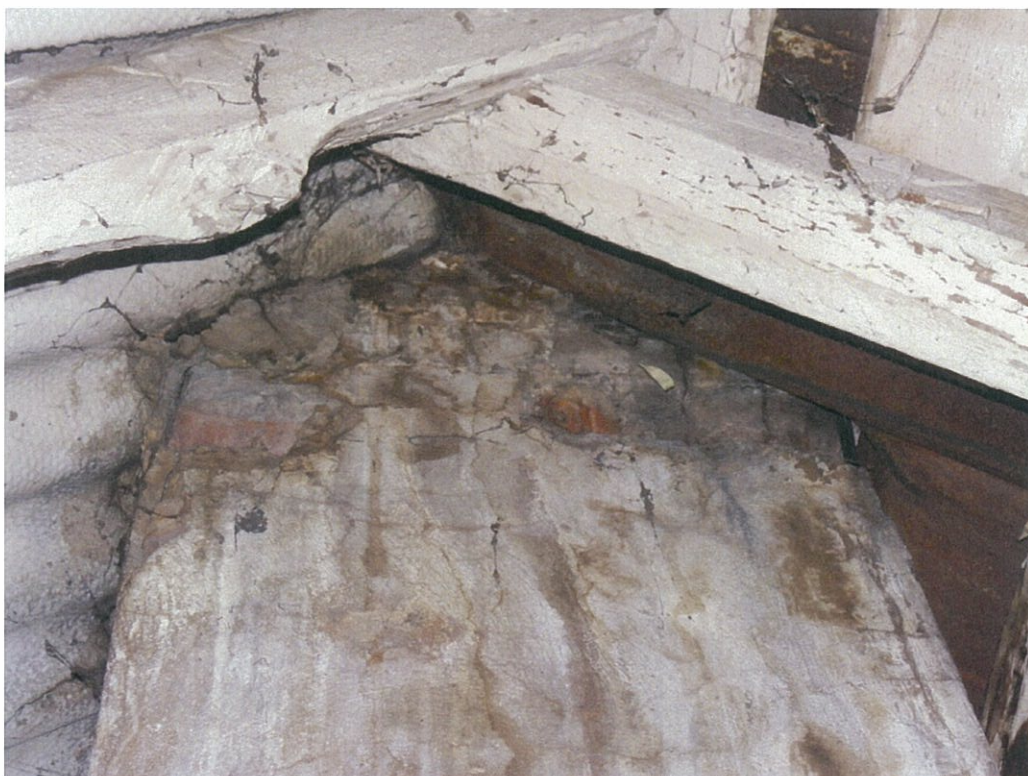
Majal on viis korstent. Neil kõigil on korstnapitsid lagunenud, ühel koguni paar ülemist kivi puudu. Ka on mõrad pööninguosas (joonis 3.6). Samuti tuli kevadel peale lume sulamist ilmsiks auk ühe korstna küljel, mis teadagi väga tuleohtlik. Selle avastamisel parandasime kohe ise paari kivi ja seguga ära (joonis 3.7).

Joonis 3.6 Korstna pööninguosa

Praeguse seisuga on meil augustikuuks tellitud uute korstnate ehitus, see raha meil olemas. Ja see töö tuleohutuse ja muude ohtude järgi (kui ikka kivid katuselt alla kukuvad, siis.....) kõige esimene kibekiiresti lahendamist nõudev tööloik.

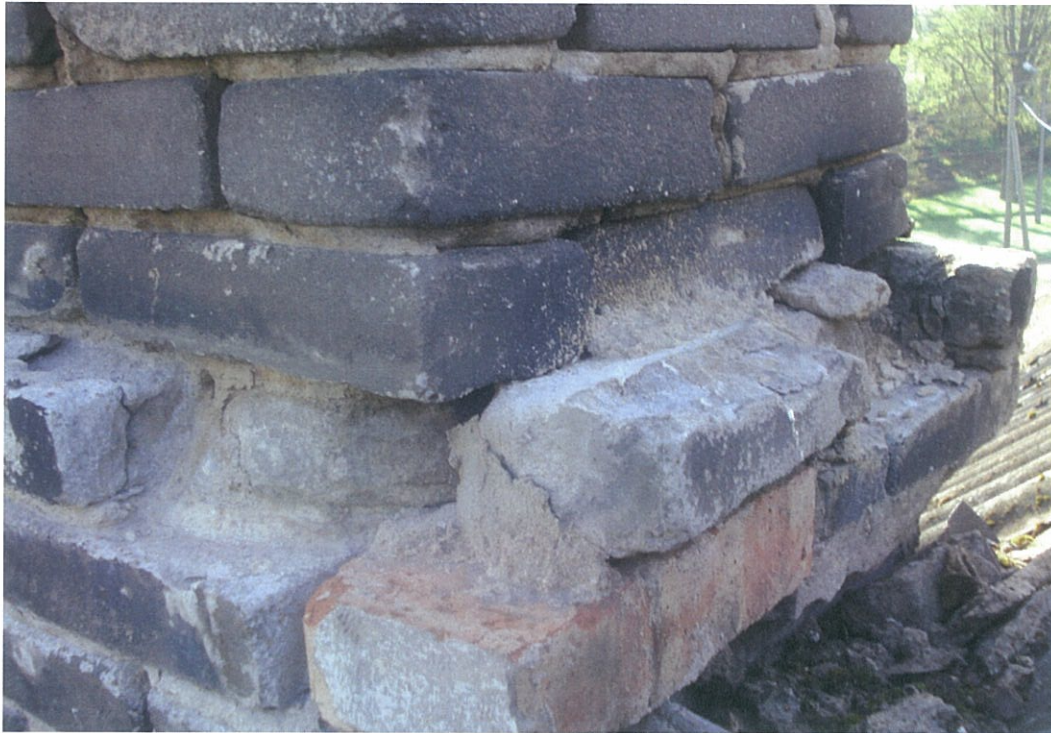
Joonis 3.7 Meie kiirparandatud korsten

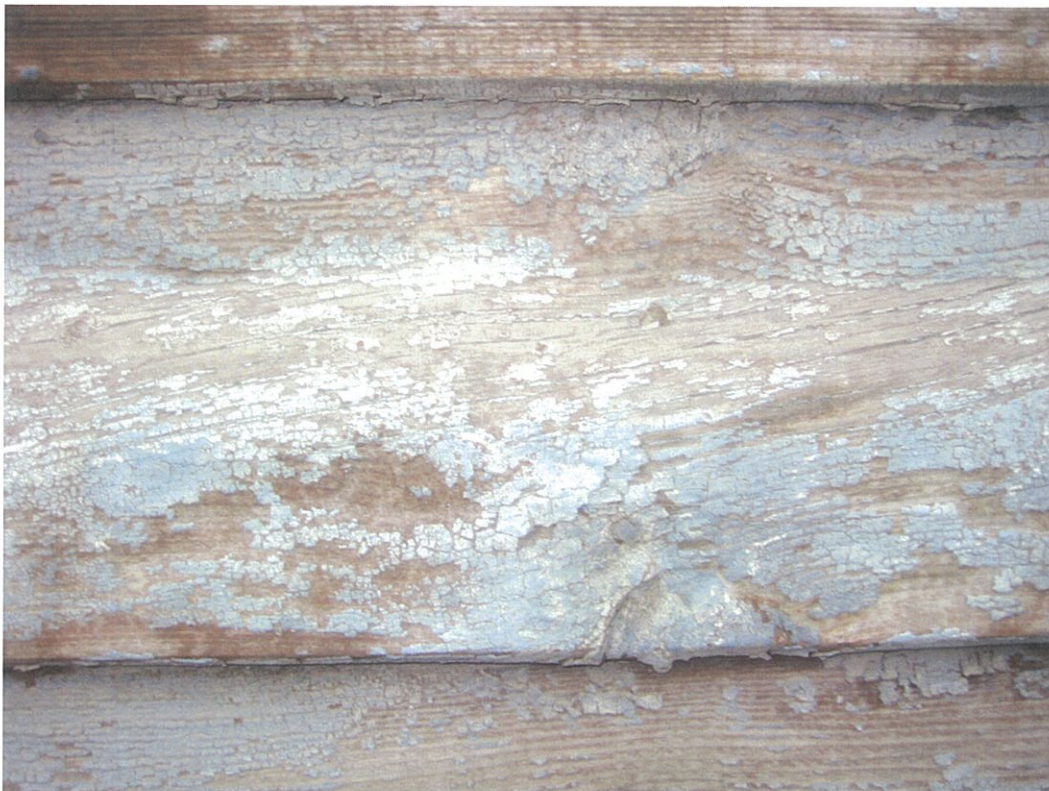
Joonis 4.1 Kitsas voodrilaud ja värv – niipalju, kui seda üldse alles on

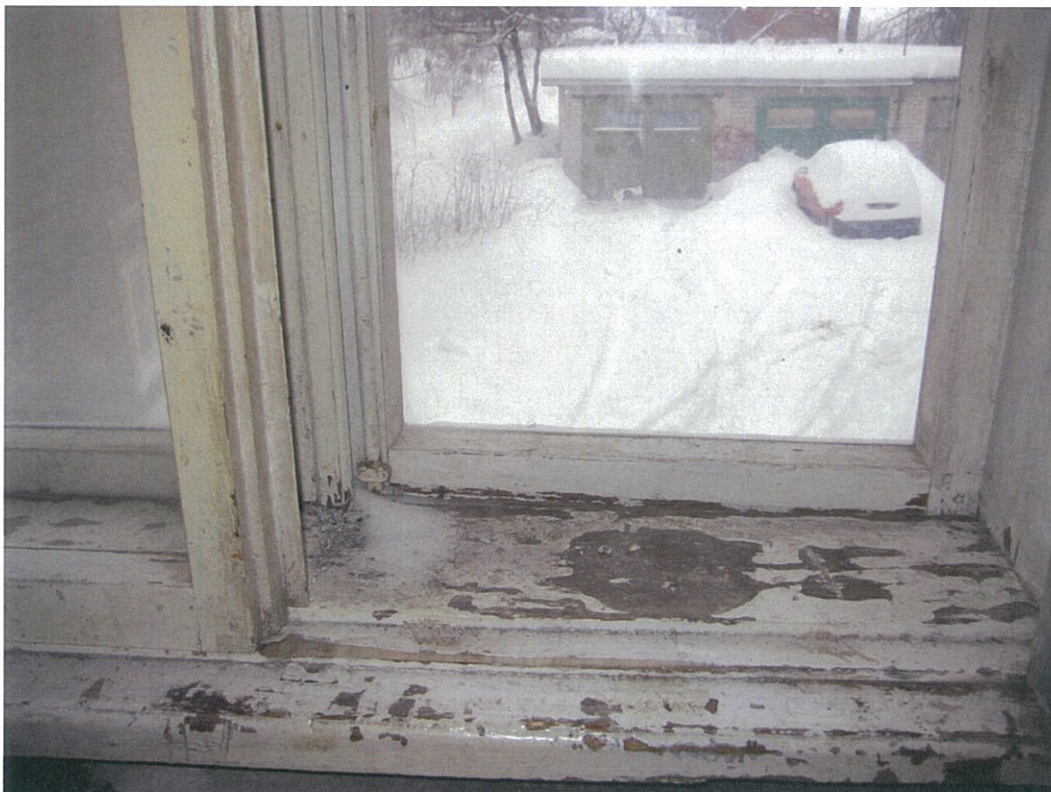
Joonis 5.2 Igatsugu erinevaid värvikihte aknal ja nende sobivuse tõestus antud kohal

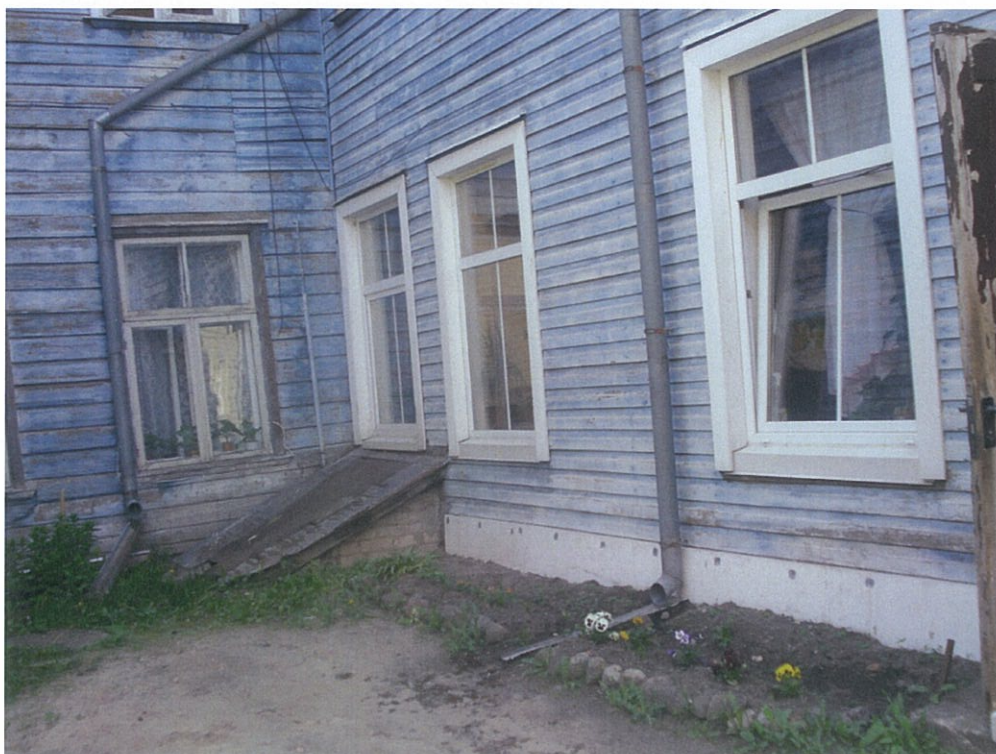
Praegu hallitab ühes teises esimese korruse korteris välissein (joonis 8.3). See võib olla tingitud akna alla seina äärde rajatud kõrgetest lillepeenrdest (joonis 5.3 ja 6.1) – vundament ei kuiva kunagi ära ning tulemuseks võib olla kapillaarvee tõusu tagajärjel ka ülejäänud majaseina mädumise. Hüdroisolatsiooni olemasolu või seisukorra kohta vundamendi peal mul infot pole – ega ma ise saa uurimiseks maja lammutama hakata, selleks ikka asjatundja nõuandeid vaja. Samuti on elanikud omavoliliselt välisvoodri külge paigaldanud penoplasti (joonis 5.3), mis minu arvates lukustab puidule niiskuse, ei lase sel kuivada ning lisaks voodrilaudadele imbub niiskus ka maja aluspalgini ning see on siis juba tõeliselt tõsine probleem. Kusjuures korterisiseseid hallitusprobleeme selline „välissoojustus“ kaugeltki ei lahenda. Rääkisin ka ise meie inimestega sellest ja ütlesin, et see lihtsalt minu arvamus, aga küsin kindlasti spetsialistidelt üle. Ja siis vaatame, kuidas edasi tegutseda.

Õnneks majarahvas ise hoolitseb kasvõi käepäraste vahenditega olukorda leevendades ühise kodu „tervise“ eest, et vesi vundamendi äärde ei koguneks (joonis 5.3).

Joonis 5.3 Plastaknad, „vundamendisoojustus“, sadevete täiendav ärajuhtimine, keldriluuk

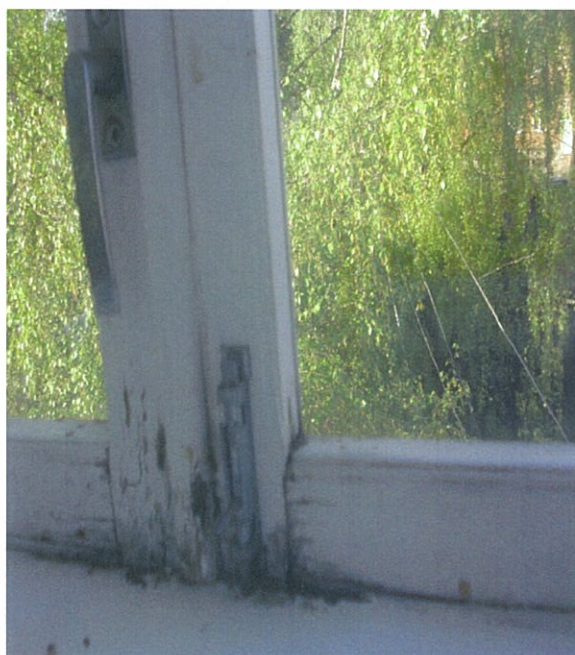
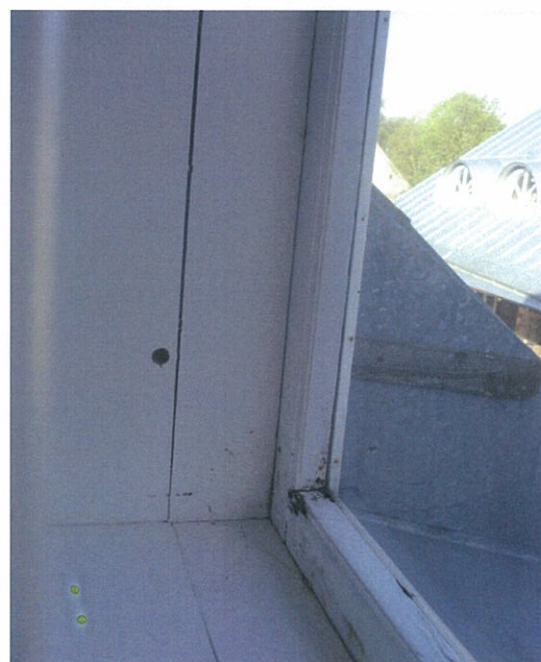
Joonis 5.4 Hallitus ja klaasimõra
Näited röövkapitalismist ja

Joonis 5.5 Kas on tarvidust kommenteerida?
süüdimatust suhtumisest töösse üldse!

Kas sellist tetostust nähes võime endale lubada nimetada seda lauslolluseks? – aga tahaks küll

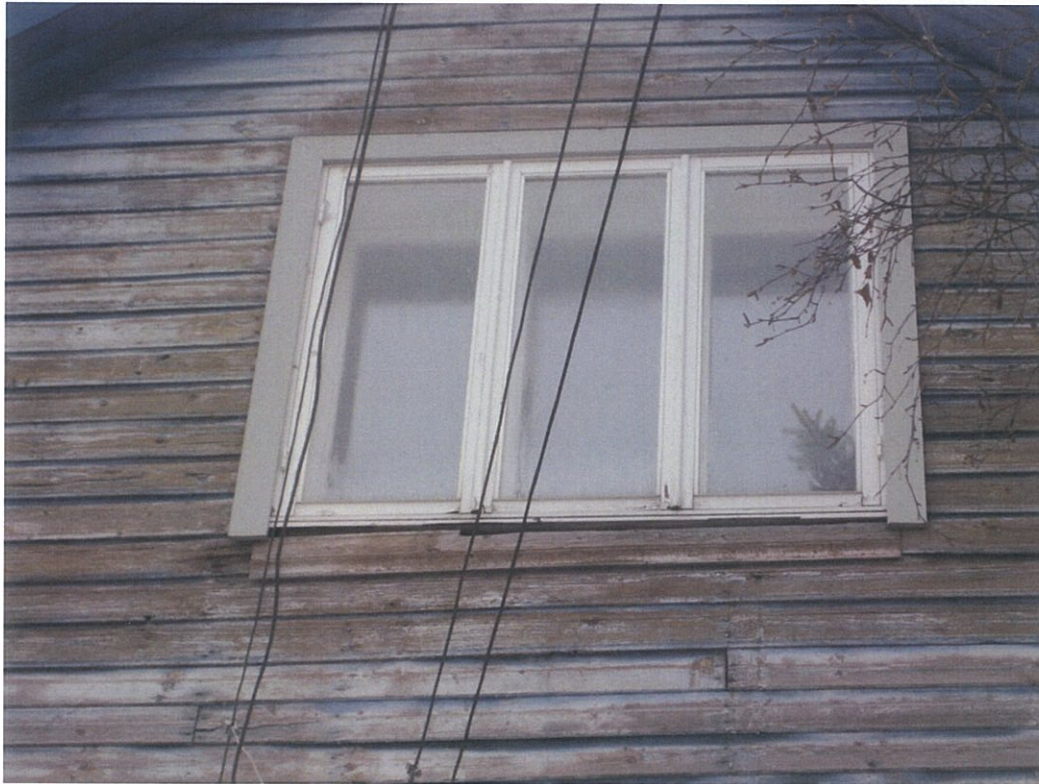
Kahel korteril on paigaldatud uued puitaknad. Ühed neist on tehnoloogiliselt valesti tehtud (täisnurksed, kondensvee jaoks pole kallet, klaasid paigaldatud liistuga) ning paari aastaga on neil tekkinud hallitus (joonis 5.4). Ka aknalengid on valmistatud liim-, mitte täispuidust ja avadesse paigaldatud „kuidagi“ – tulemuseks lõhed aknapõskedes (joonis 5.5). Eks siin ole oma osa ka puidu kiirkuivatusel ja raidel suvalisel aastaajal. Samuti ei ole ruudujaotus samane teiste akendega – puudub framuug (joonis 5.6).

Joonis 5.6 Eelneval kahel joonisel näidatud aken väljastpoolt

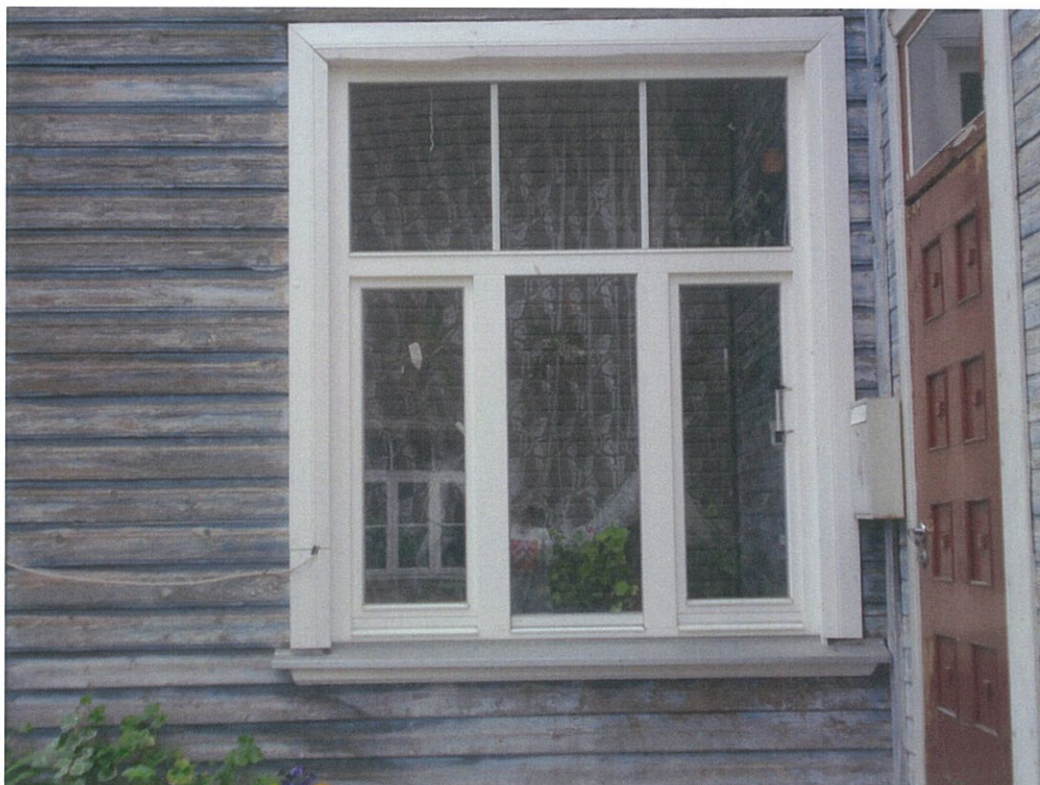
Teise korteri uus aken on küll ruudujaotuselt korrektne, kuid võrreldes vanaga (joonis 5.1) näeb „rohmakas“ välja (joonis 5.7). Korteriomani kahetseb praegu ise ka selle toonast väljavahetamist. Sest kuigi värvi maha kuludes tunduvad vanad aknad esmapilgul „lootusetud“ (joonis 5.2), on tegelikult puiduosa hästi säilinud ja neid korralikult restaureerides ja hooldades kestavad veel kaua-kaua edasi.

Joonis 5.7 Uus aken sama ruudujaotusega, aga koopiaks seda nimetada ei saa. Paremalt osaliselt näha üks vahetatud välisustest, kus põhirõhk ukse funktsioonil mitte maja arhitektuuri stiilil

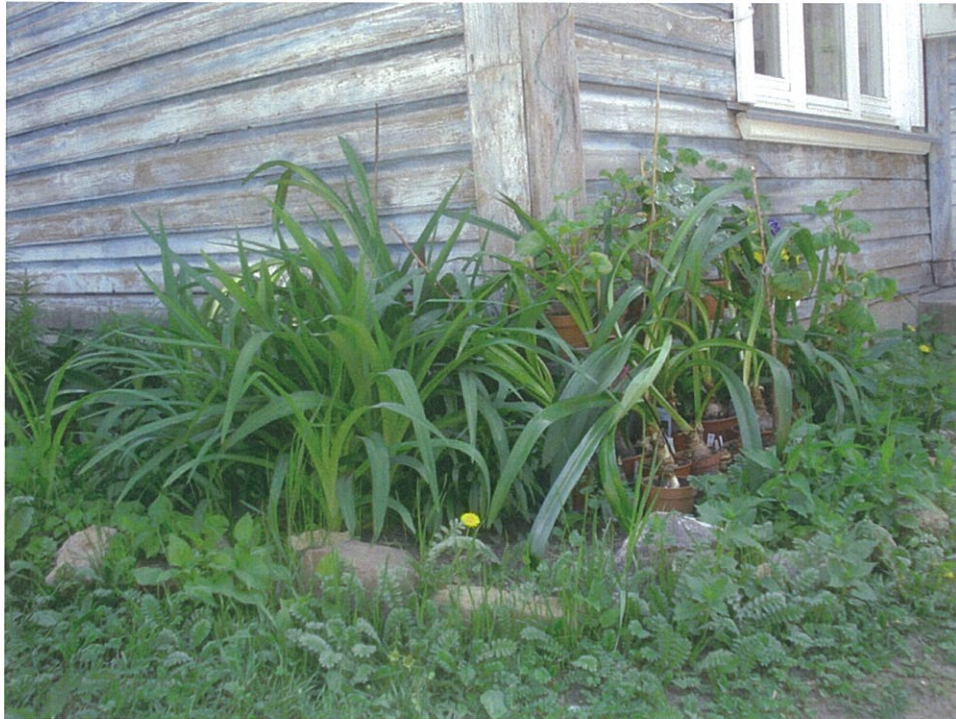
Joonis 6.1 Ilus küll, kuid liiga seina lähedal. Samas linnas ju territoriaalsed laiendused piiratud, kohe tuleb tee vastu

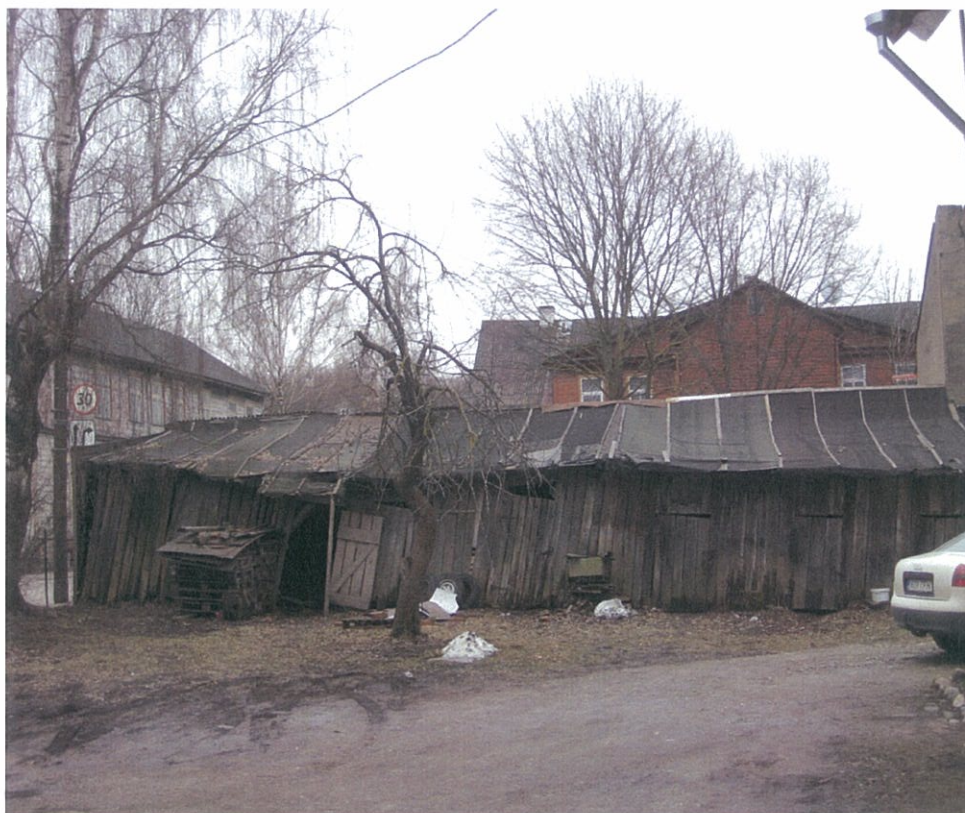
Puukuurid paiknevad krundi edelapoolsel äärel, tagaseinad külgnevad naaberkrundi (52) omadega (joonis 1.1 – tähistatult K). Praeguseks on nad avariilises seisus (joonis 7.1). Parempoolsed 5 kuuri ehitati 1965.aastal. Vasakpoolsed 8 on olemas olnud juba varajasemast ajast. Ja nendest hilisemalt ehitatutest on kaks praeguseks ajaks päris kokku kukkunud – seega on neid rivis alles 11. On tellitud uute ehitus ja kuna kuuride küljesein jääb vastu tänavat (muinsuskaitseala), on enne tööga alustamist tarvis kultuuriväärtuste osakonnas kinnitatud projekti. Koos sellega oleks mõistlik tellida piirdeaia projekt. Piirdeaed peab tulema 1,2-1,4 m kõrgune puitlippaed koos väravatega. Momendil on seis selline, et ajutiselt on paigaldatud metallvõrkaed, mis siiski teatud liiki inimtegevusele vastu ei pea (joonis 7.2). Ja väravaid ei eksisteeri juba ammugi (joonis 7.3).

Joonis 7.1 Puukuurid

Ja kui puukuurid sellise talve (täpsemalt lumekoguse) üle elasid, siis toetuse ja katusepaikamisega saame samuti hakkama – et vähemalt üks aasta jälle üle elada.

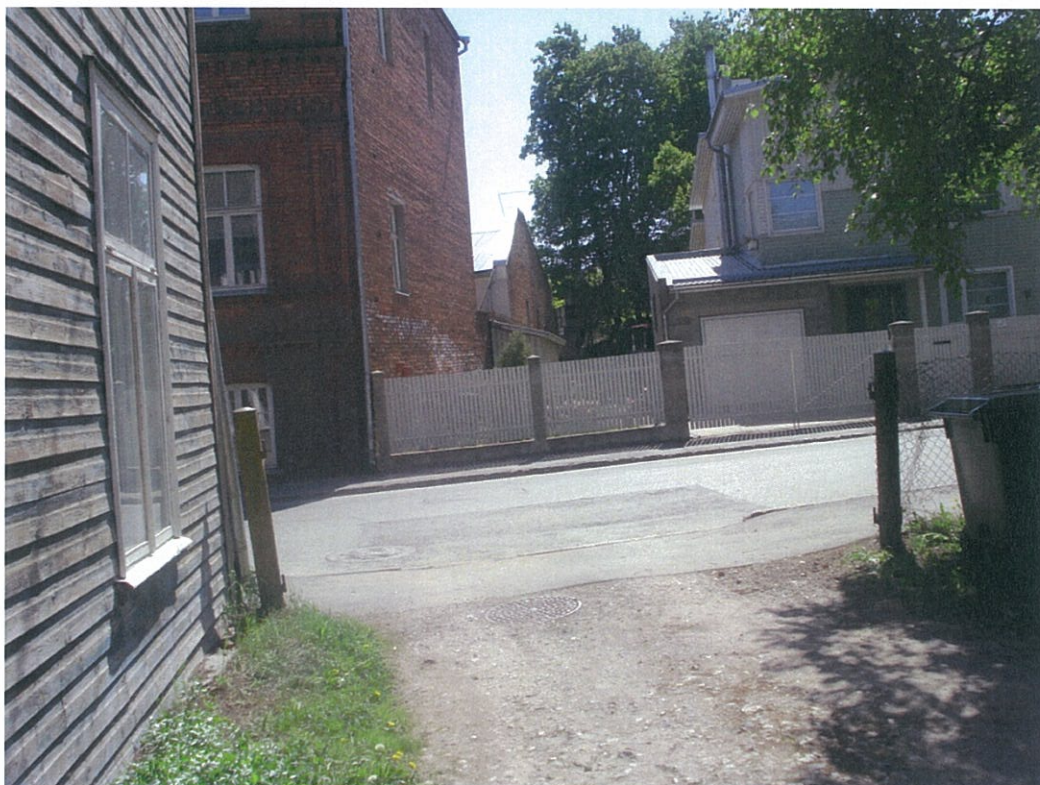
Joonis 7.3 Siin olid kunagi väravad

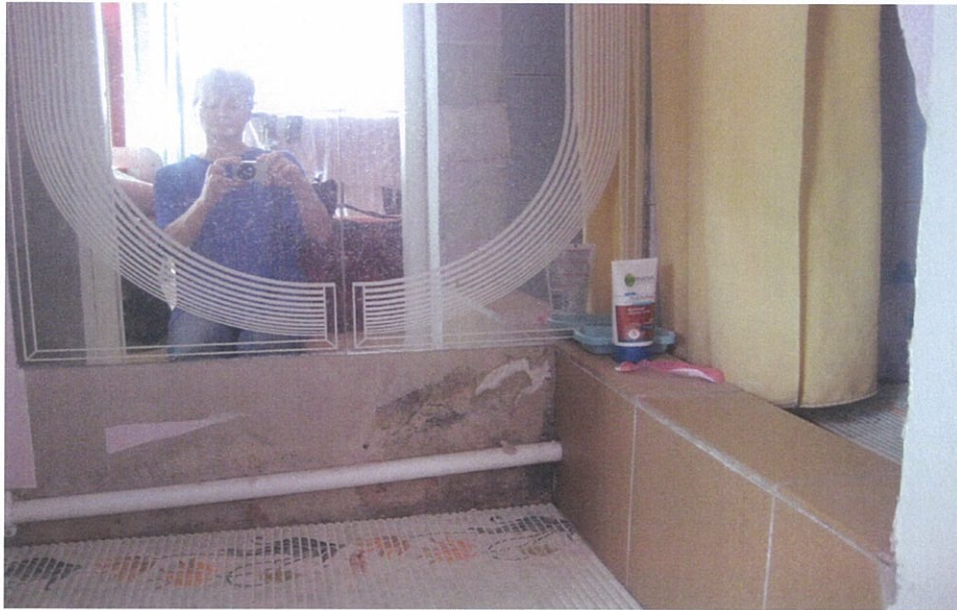
Joonis 8.1 Hallitav vannitua sein (külm koridorisein)

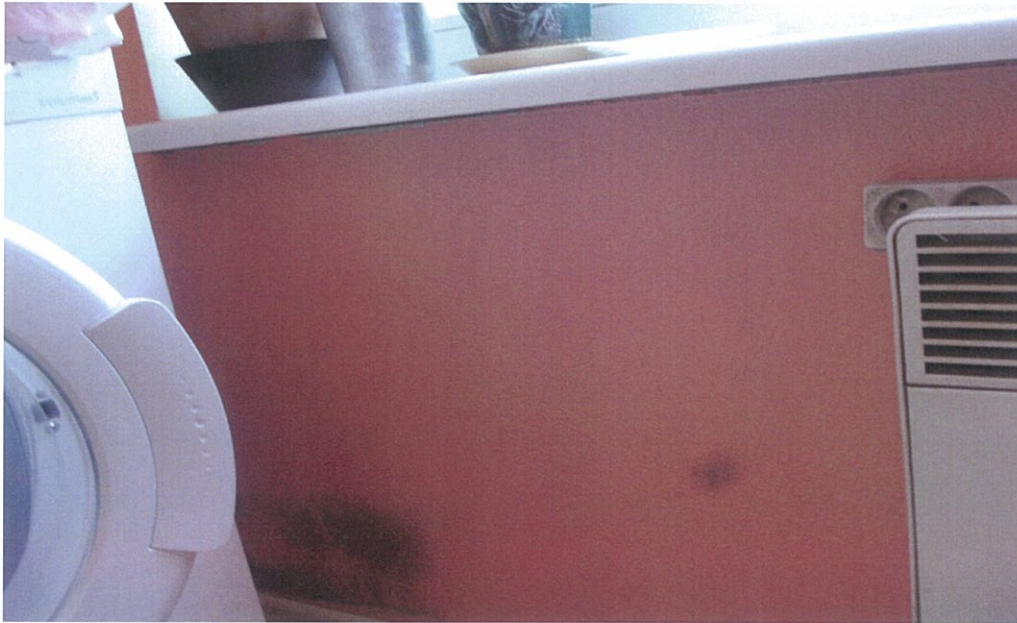
Joonis 8.3 Pidev hallitus köögi seinal (välissein)

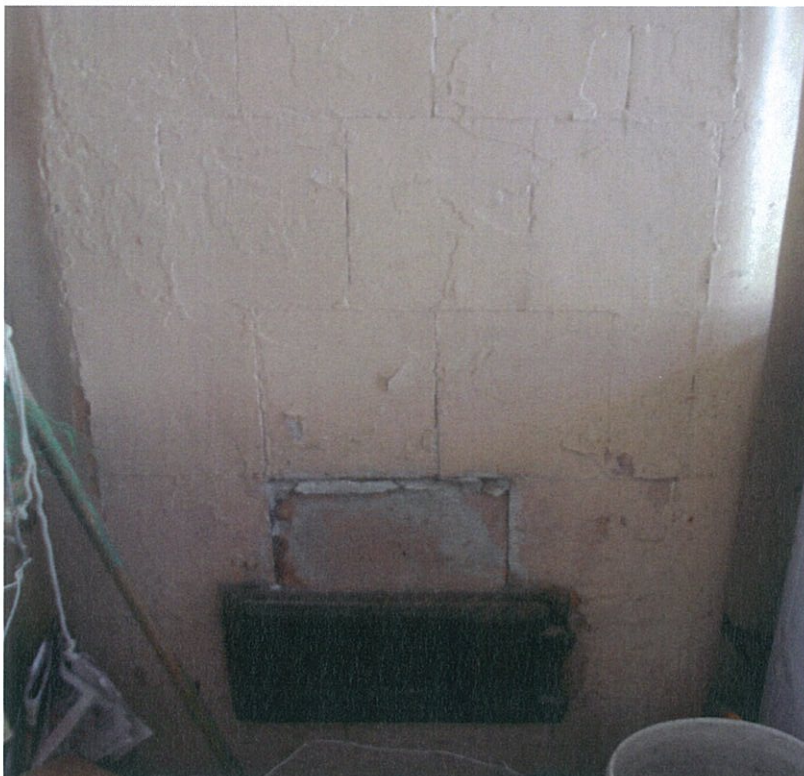
Joonis 8.6 Hädapärane parandustöö on katkise kivi asendamisega tehtud

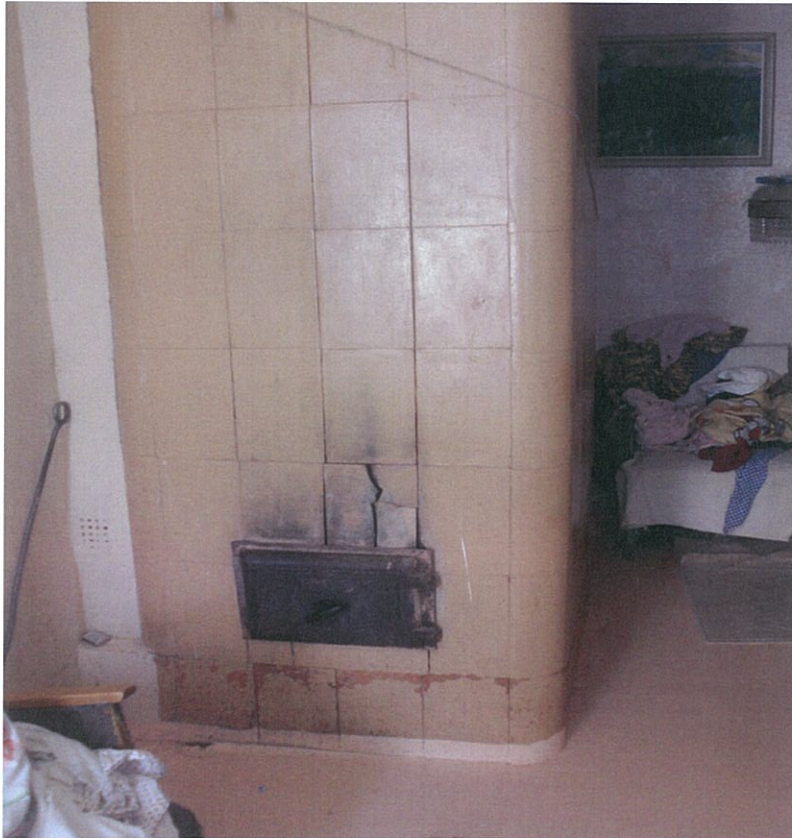
Krt. 4 – asub esimesel korrusel, aknad kagusse. Kolm aastat tagasi tehti ühes toas siseviimistlusfirma poolt remont. Kuna pörandalauad olid osaliselt (eriti välisseinapooled) mädanenud, pandi kogu toa ulatuses uus aluslaudis, soojustati tselluvillaga, siis vineer ja kõige peale laminaat. Ahi pahteldati (!) ja värviti üle – aga siiani on värv peal püsinud, üksikud mõrad küll kivide vahel on, aga sooja peab hästi ja sile näeb välja (joonis 8.5). Köögis on ahi halvas seisukorras nii väljanägemiselt (joonis 8.6) kui ka seestpoolse vaatluse järel. Nimelt on osad ahjuuksepealsed sisemised kivid ära kukkunud ja seega vajab see ahi kindlasti kohendamist. Teise toa ahjuga on seest kõik korras, mõranenud kivi tuleb muidugi enne kütteperioodi välja vahetada (joonis 8.7).

Joonis 8.7 See ahi igatseb vähemalt üht uut kivi

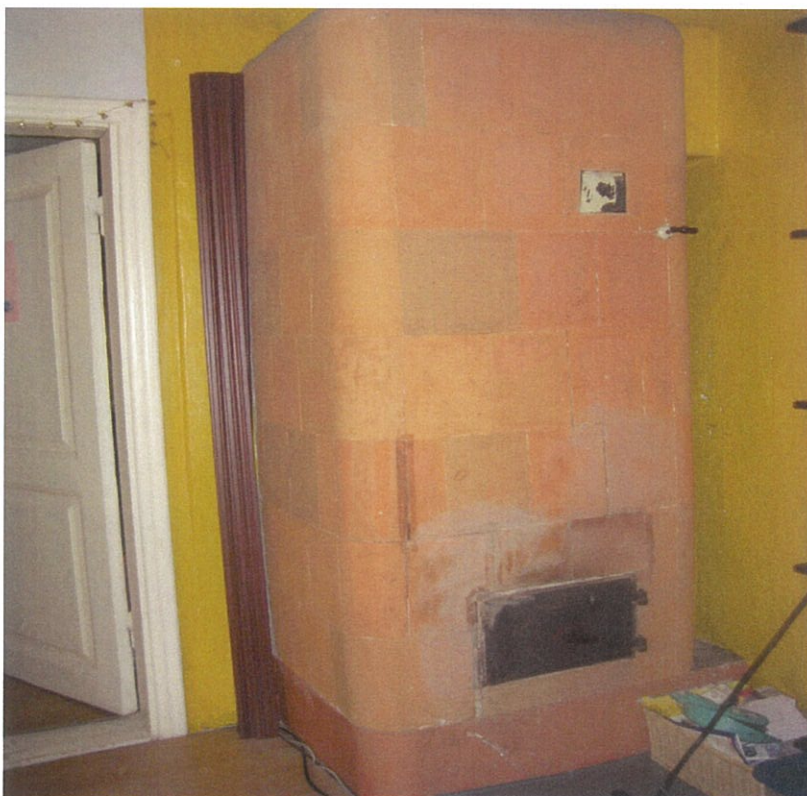
Joonis 8.8 Ka natuke korrastamist ihkav ahi (pudenenud vuugid pole fotol hästi näha)

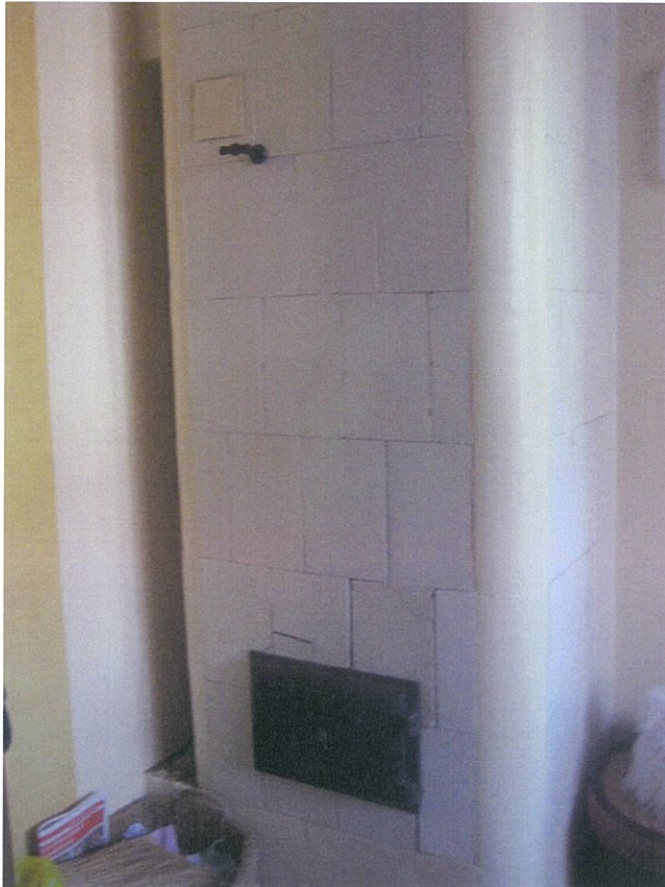
Joonis 8.11 Ainus kahhelahi majas – mõra kivis ja ukse ümber kivid tasapinnast väljas!!!

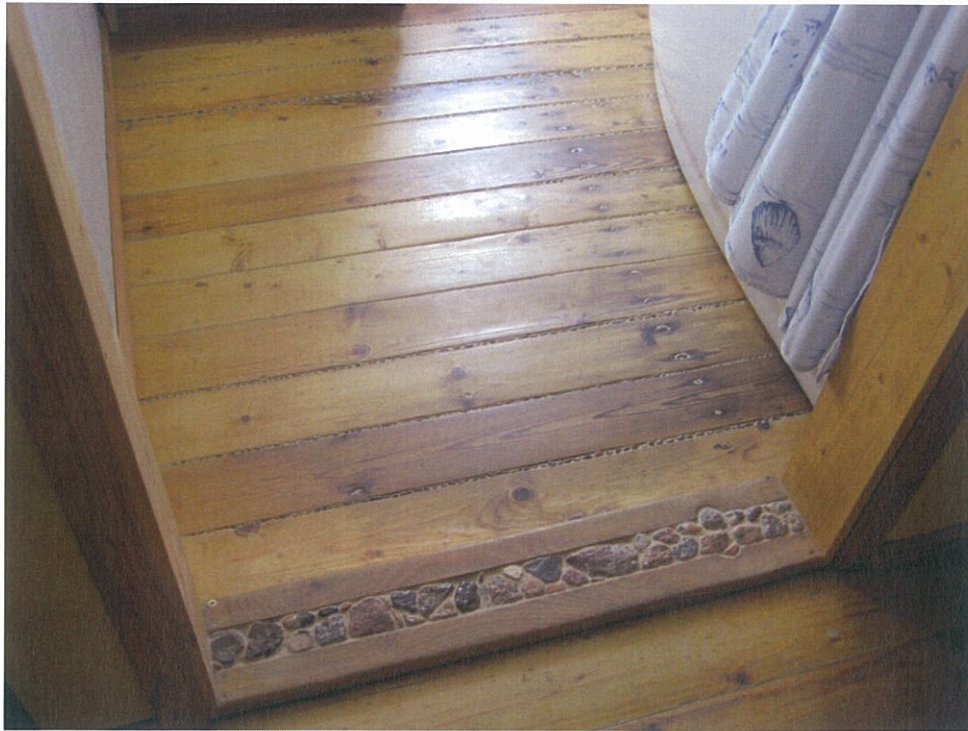
Joonis 8.17 Uksepakk (minu tollaste vähematee kogemuste tõttu tegin paku puitosa kasutades lehise puitu – kahjuks)

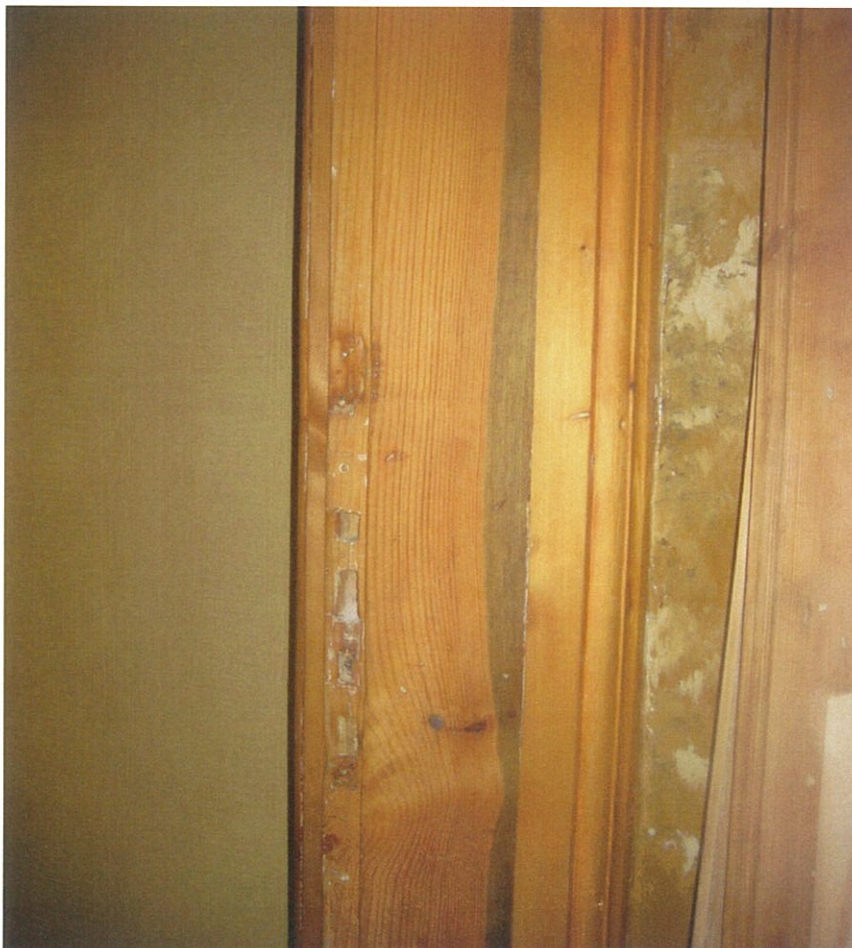
Ja veel üks pilt ukseleengist, sest alles siin kursusel käies sain teada, et tegu on sinavusseenegaga (joonis 8.20).

Joonis 8.20 Sinavusseen uktselengil (ehe näide kursusel omandatud kasulikest teadmistest)
