**Kalevi tn 33 tehnilise seisundi analüüs ja
restaureerimisettepanekud**

Kalevi tn 33 / Kungla tn 24, Tallinn

2009/2010. õ-a. Arhitektuuri konserveerimise ja restaureerimise täiendkoolituskursuse lõputöö

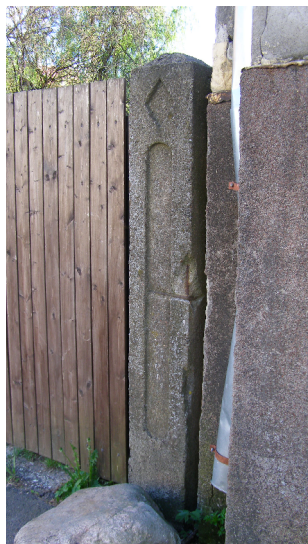
Suurem osa hoovialast on kaetud muru-
kattega, kõrghaljastusest on kaks puud-
täiskasvanud vaher ja jalakas krundi
lääneservas ning mõned viljapuud.
Piiretest on säilinud tänavajoontel aset-
sevad kunagised betoonpostid, püst-
plankpiire on amortiseerunud (vt jooni-
sed 3 ja 4). Kvartalisisesed piirded on
asendatud piirkonda sobimatute kõrgete
võrkpaneelaedadega.

Joonis 3: Säilinud värava nurgapost.

Säilinud betoonpostid tuleks puhastada
ning kaaluda tasuks uute
püstlippaedade ja väravate rajamist 1938.

aasta jooniste järgi. Kõrghaljastus säilitada.

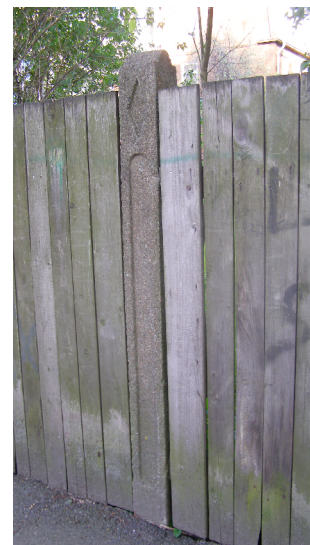
Joonis 4: Piire koos betoonpostidega.

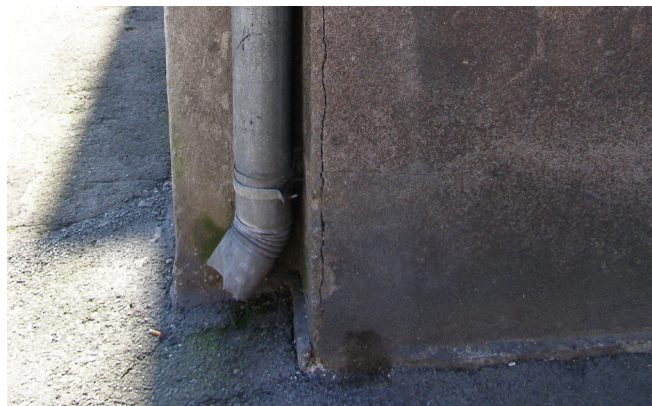
Sokkel on paekivist laotud ja üle
krohvitud. Tänavapoolsetel fassaadidel
on kasutatud terrasiitkrohvi. Krohvi on
kohati pragunenud ning esineb
niiskuskahjustusi, mis on tingitud
lagunenud vihmaveesüsteemist ning
hoovis ka vihmavee kogumisest
hoone seina äärde (vt joonised 5 ja 6).
Lagunenud on ka hoovipoolne
paekiviastmetega keldritrepp.

Joonis 5: Pragunenud lahtine soklikrohvi.

Krundi vertikaalplaneerimise käigus
tuleb juhtida sadevesi hoonest eemale
ning vundament väljastpoolt
hüdroisoleerida. Sokkel puhastada,

lahtine krohv eemaldada ning krohvida üle vähese tsemendisisaldusega lubikrohviga ning värvida lubivärviga. Seestpoolt müüritis puhastada ning lahtised vuugid täita, võimalusel võiks paekivist müüripinnad jätta katmata, et vältida niiskuse kogunemist müüridesse ja võimalike hallituste teket.

Paigaldada uued sokli katteplekid.

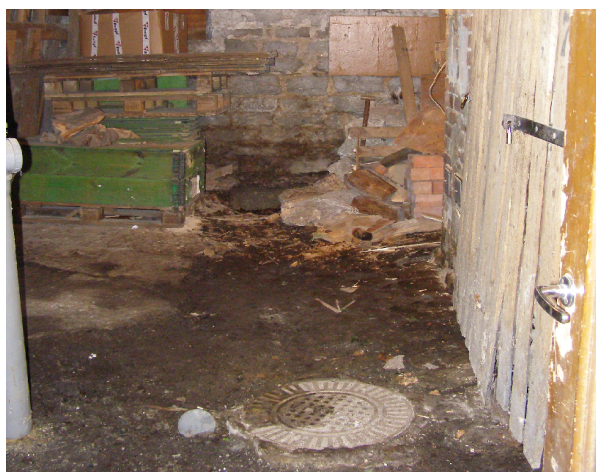
Keldrikorruse põrand on betoonpõrand, mis on pidevate sadeveekanaliseerimise avariide tõttu suures osas keldrist peaaegu täielikult hävinud (vt joonis 7). Ülejäänud osas esineb kohati pragunemist. Põrandad tuleks puhastada betoonijääkidest ja muust sodist kuni aluspinnaseni ning rajada uus hüdroisolatsiooniga betoonpõrand. Eelnevalt kontrollida hoonealuste torustike seisukorda.

Joonis 7: Hävinenud keldri põrand.

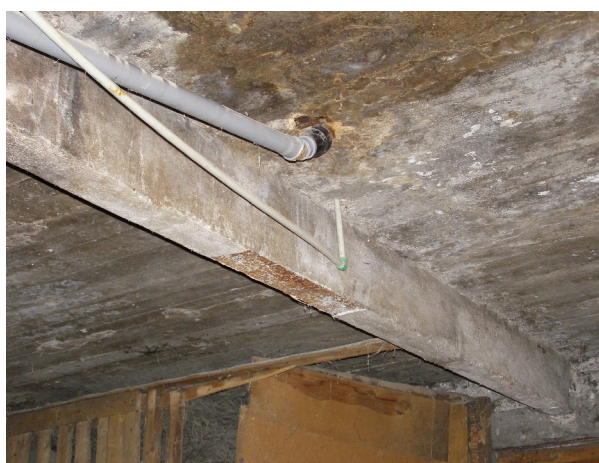
Soklikorruse ja esimese korruse vahelagi on metalltaladel betoonlagi, mille seisukord on üldiselt hea. Paaris kohas on taladelt viimistluskiht maas (vt joonis 8). Lagi puhastada mustusest, talad puhastada roostest, katta tuletõkkevõõbaga ning lagi viimistleda altpoolt krohviga.

Joonis 8: Keldri betoonlagi.

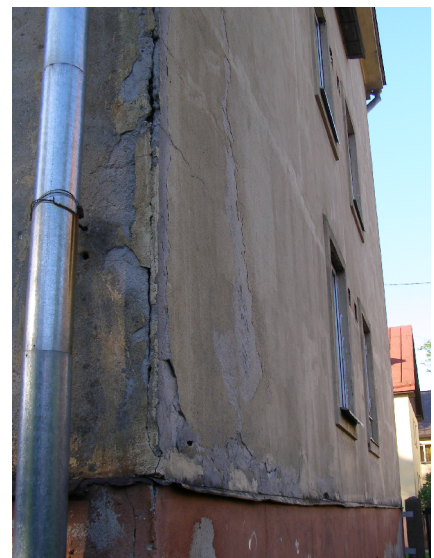
Fassaadid on krohvitud. Krohv on mitmelt poolt pragunenud ja eemaldunud. Põhjusteks kohati vahepeal katki olnud vihmaveesüsteem, akende hoolimatul vahetusel tekkinud kahjustused, lõunapoolsel küljel päike ja aeg (vt joonis 9).

Joonis 9: Murenev fassaadikrohv.

Lahtine krohv eemaldada, teha krohviparandused lubikrohviga ning värvida lubjapõhise värviga. Taastada ka mitmel pool katkised ehisraamid akende ümber. Paigaldada uued õhuvõturedid.

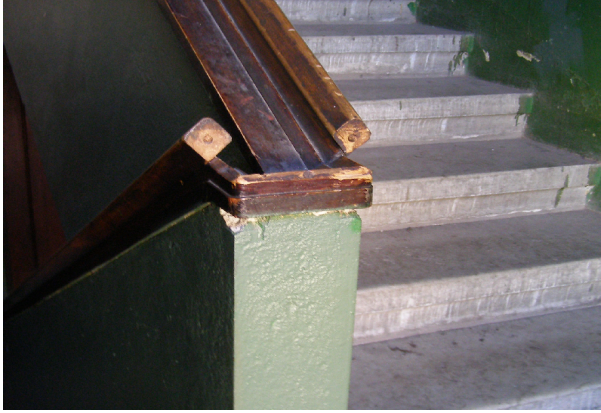
Trepikoja seinad on laotud silikaattelistest, seestpoolt kaetud krohvi ja värviga (vt joonis 10). Trepid on hästi säilinud paekiviastmetega, kivipiirdega ja puidust käsipuuga (vt joonised 11 ja 12). Põrandatel on Tallinna majale iseloomulikud must-valged kahhelplaadid, mis ülesmistel korrustel on üsna hästi säilinud, välisukse ees on mitmed purunenud ning tehtud on sobimatuid parandusi. Taastamist vääriks ka omaaegsed postkastid ning tänapäevase funktsiooni leidmise korral ka keldrikorrusel asuvad hoiukapid (vt joonised 13 ja 14).

Joonis 11: Purunenud trepipiire.

Paeastmed ja säilinud kahhelplaadid tuleb puhastada ning puuduolevad asendada. Puidust käsipuu restaureerida ja puuduvad osad taastada olemasolevate eeskujul. Seintelt eemaldada vana värv, krohvida ning värvida heledates toonides.

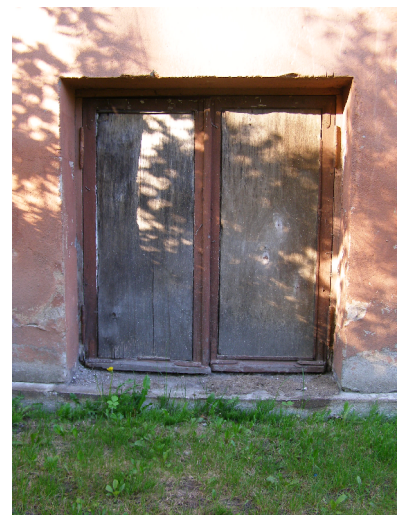
Soklikorrusel on säilinud mõned vanad aknaraamid, kuigi kõik on kaetud papiga või laudadega kinni löödud (vt joonis 15). Ka trepikojas on säilinud vanu aknaid, kuid ka nende olukord on kehv – osaliselt pehkinud raamid (vt joonis 16). Korteritega on olukord kurvem – enamik omanikke on jõudnud paigaldada PVC-aknad, mitmed neist ka sobimatute jaotistega. Originaalid (või vähemalt ajastutruud) kahekaamsed aknad on säilinud ainult ühes põhjapoolses korteris (vt joonised 17 ja 18).

Joonis 15: Keldriaken.

Olemasolevad vanad aknad tuleks restaureerida. Säilinud akende eeskujul tuleks valmistada uued kahekordses

puitraamis aknad järgides vanu profiile ja jaotisi. Soojapidavuse tõstmiseks võib sisemisel raamil kasutada klaaspaketti ning paigaldada tänapäevased tihendid. Manuseid (hingi, nurgikuid ja lattkremoone) võiks kasutada ajastule omaseid. Eri aegadel paigaldatud hoone ilmega mittestobivad aknad tuleb asendada originaalakende koopiatega.

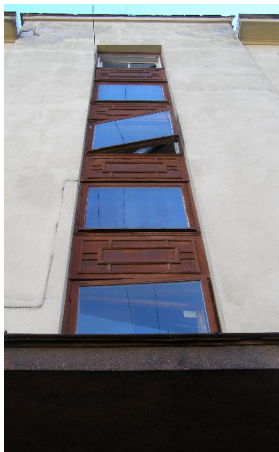
Joonis 16: Trepikoja aknad.

Restaureerida trepikoja akende vahel asuvad puittahveldised.

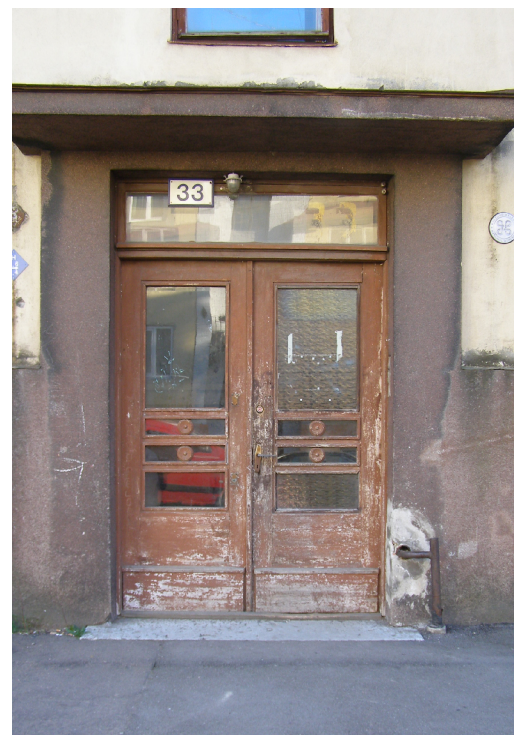
Paraaduks on ornamentidega kaunistatud klaasitud ning valgimikuga tahveluks (vt joonis 19). Raampuu on kõvasti muukimise ja erinevate lukkude paigaldamise tagajärjel kõvasti kahjustunud, varvaslauad kadunud ning värv murenenud. Hoovi avanev välisüks ning Kungla tänavale avanev keldri äripinna uks on asendatud käepärastega.

Joonis 19: Välisüks.

Peauks restaureerida – uks mustusest ja vanast värvist puhastada, plommida kahjustused puitdetailides, väiksemad praod kittida, klaasid vahetada ning uks värvida linaõlivärviga. Paigaldada varvaslauad ning ajastule omased manused. Keldri välisüksed valmistada naabruses säilinud samast perioodist pärit sarnaste uste eeskujul.

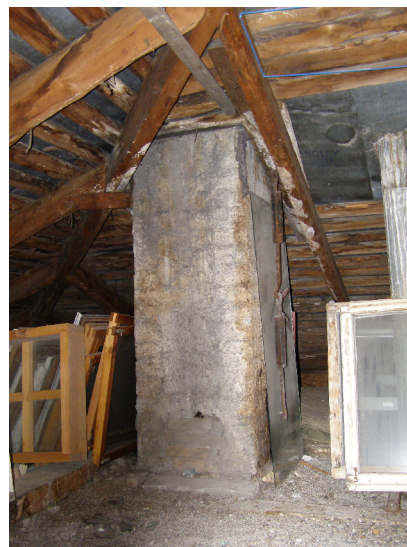
Hoonel on puitkonstruktsioonil madala kaldega kelpkatus, mis on kaetud tsinkplekiga. Konstruktsioonide seisukord on üldiselt üsna hea – paaris kohas on esinenud läbijookse (vt joonis 23). Plekk-kate on korduvalt parandatud.

Joonis 23: Läbijooksu koht korstna läbiviigu ümbruses.

Konstruktsioonidel tuleb pehkinud kohad proteesida ning vahetada kahjustatud aluslaudis. Katusekate oleks otstarbekas asendada uue valtsitud tsinkplekk-katusega – ehitada korralikud räästarennid ja pöörata erilist tähelepanu läbiviikudele. Paar aastat pärast paigaldamist (kui kaitsvad kemikaalid on maha kulunud) tuleks tsinkplekist katus kruntida tinamennikuga ja värvida üle linaõlivärviga.

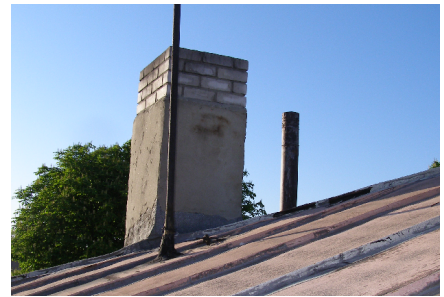
Korstnate tehniline seisukord tundub visuaalsel vaatlusel hea, kuid oleks soovitatav tellida ekspertiisi spetsialistilt. Katusepealses osas tuleb eemaldada mingil perioodil osaliselt krohvitud viimistlus (vt joonis 24), vajadusel teha parandusi, puhastada ajastule omane puhasvuuk-silikaatladu ning paigaldada korstnaplekid.

Joonis 24: Osaliselt krohvitud korsten.

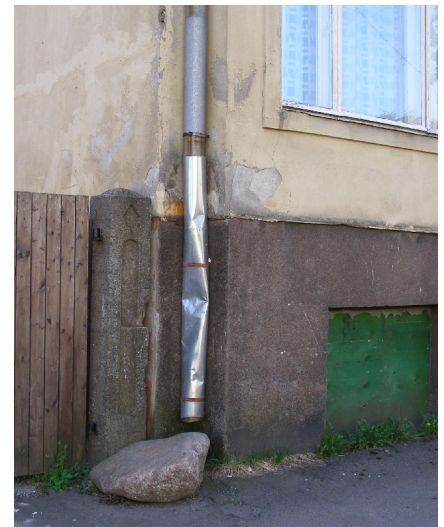
Vihmaveetorud on mõned aastad tagasi küll parandatud, kuid praeguseks on mõni neist vandalismi tagajärjel kahjustatud. Samuti ei ole valitud profiil kõige sobivam hoone välisilmega. Katuserennid on amortiseerunud. Seda arvestades oleks põhjalikke remonttöid tehes mõistlik paigaldada uus vihmaveesüsteem. Valmistada tuleks uued katuserennid ning paigaldada kandilise profiiliga vihmaveetorud, mis sobituks esifasaadi nurkadesse. Maapinna kalletega tuleb vesi juhtida hoonest eemale.

Joonis 25: Deformeerunud vihmaveetoru.

Paigaldada uued akna-, karniisi- ja sokliplekid.
