**SANGASTE MÕISAKOMPLEKSI KUULUVA REHI  
MUINSUSKAITSE ERITINGIMUSED**

Objekti aadress: Sangaste loss, Lossiküla, Sangaste vald, Valgamaa

2008/2009. õ-a. Arhitektuuri konserveerimise ja restaureerimise täiendkoolituskursuse  
lõputöö

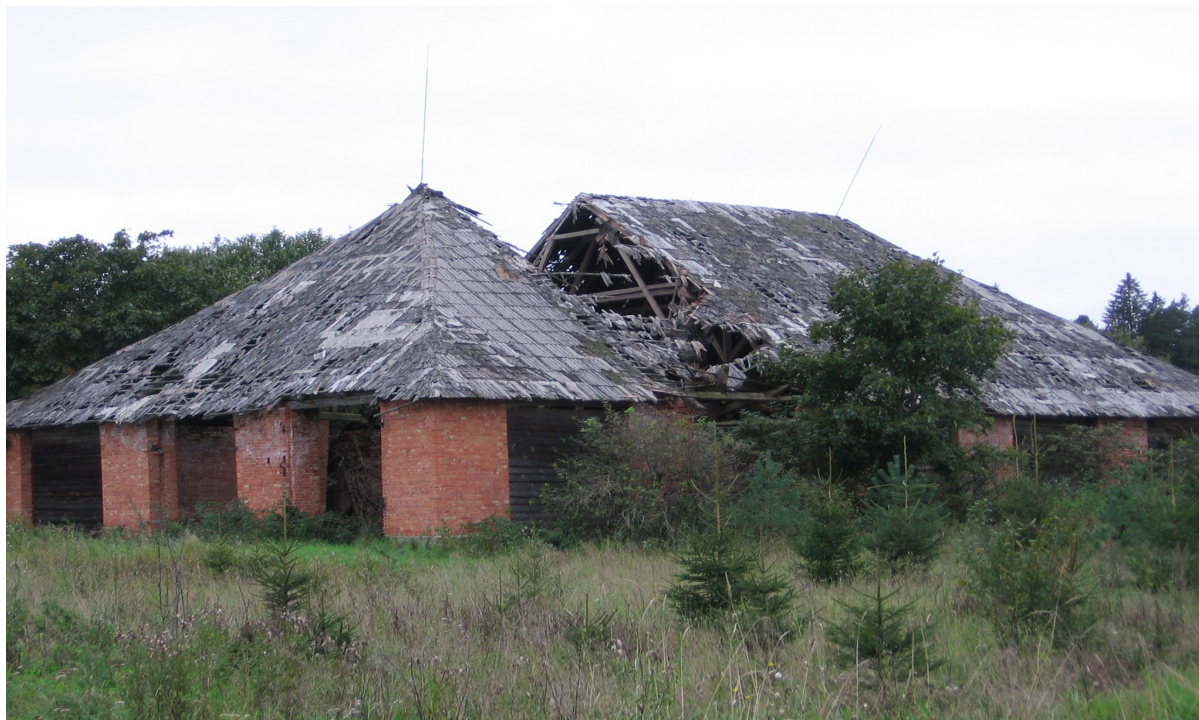
**SANGASTE MÕISA REHI** (foto 1) – ühekorruline kelpkatusega hoone, alusmüürid on laotud maakividest, seinteks ja kandekonstruktsioonideks on põletatud tellispostid, mille vahele on laotud seinapalgid.<sup>2</sup> Katusekonstruktsioon on tõenäoliselt ainulaadne, mis senini Eestis säilinud(foto 1A)

Foto 1 vaade rehele teepoolsest läänenurgast 2008 sügis.

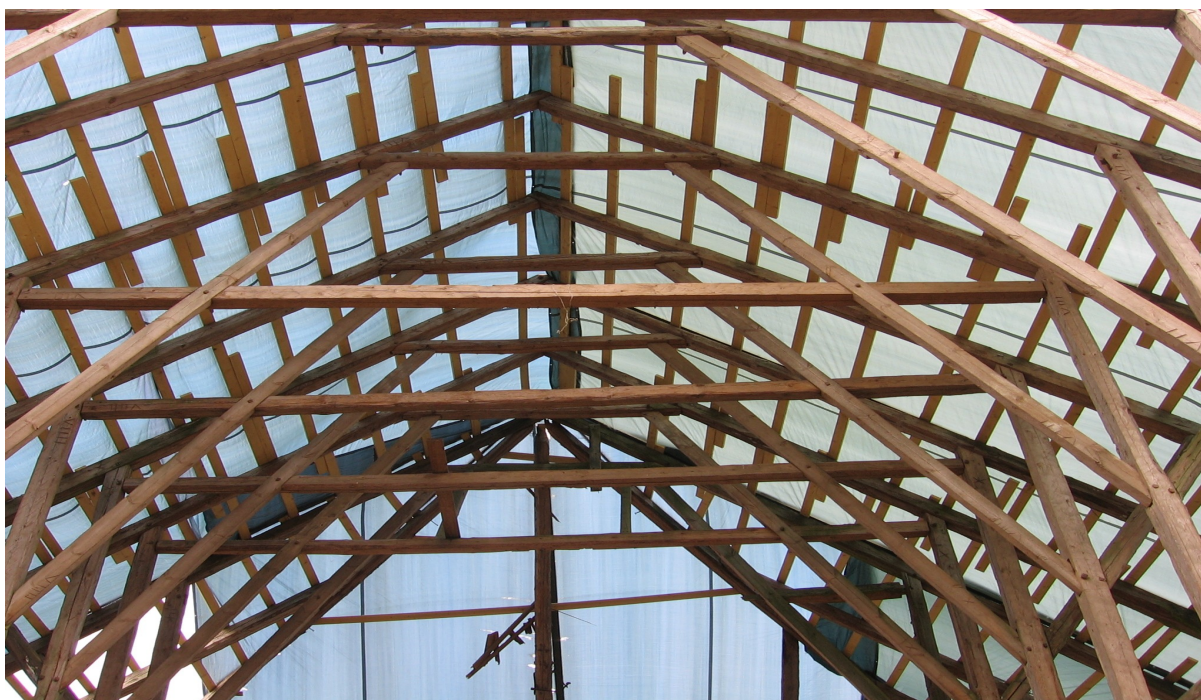
Foto 1A vaade rehe seest säilinud katusekonstruktsioonile

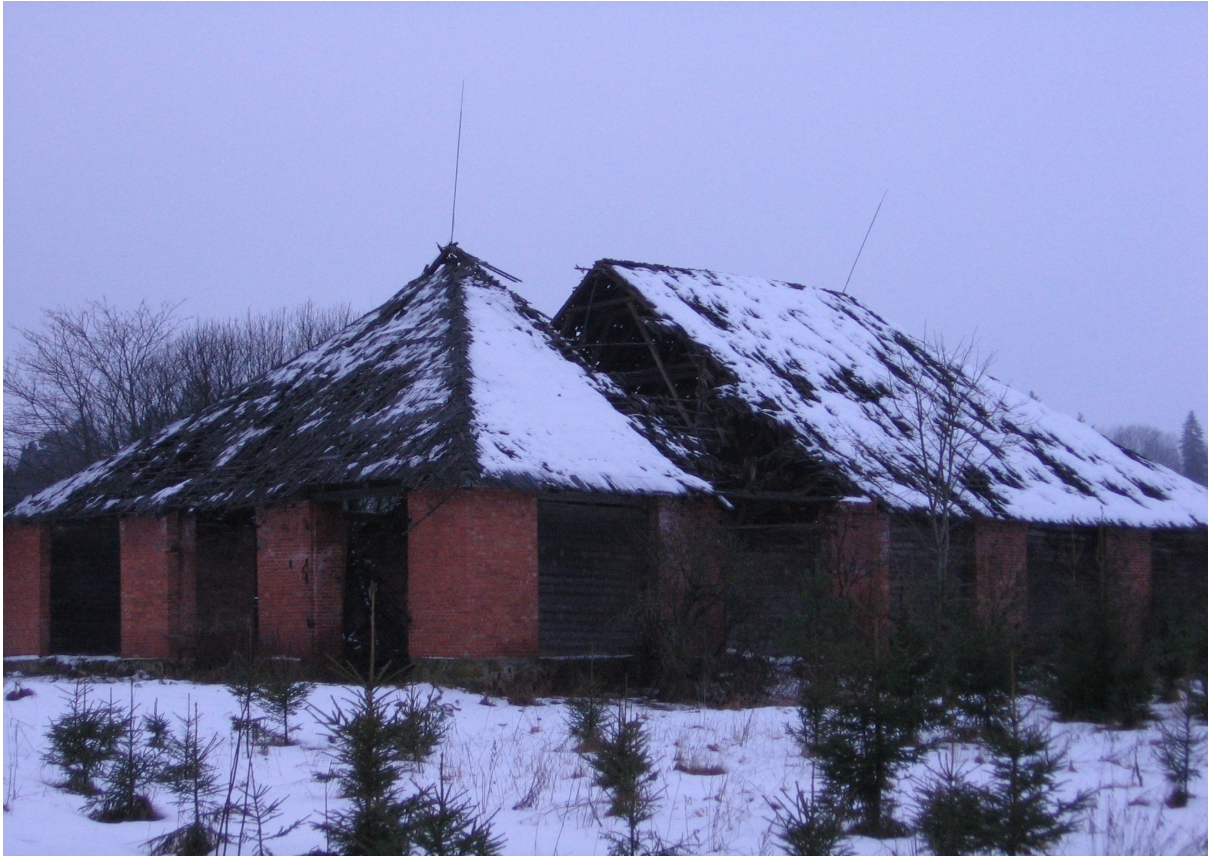
Rehe katus on väga lagunenu ja vajab kiiret remonti (foto 2). Suurem osa talasid on veekahjustuste tõttu mädanenu ja allakukkumisohtlikud (foto 3). Laastukatuses pole suurt midagi alles jäänud. Allesjäänud osa on läbi mädanenu ning püsib roostetanud naeltega vaevu katusel. Talade ja toolvärkide tapid on saanud hulganist veekahjustusi ning on läbi mädanenu (foto 4,5). Kagupoolne katuseosa on kõige hullemas olukorras (foto 6). Veel 2008 a. kevadel oli see osa katusest püsti (foto 7), kuid 2008 a. suvel kukkus keskmine osa katusest kokku ja hetkel püstiolev kagupoolse otsa katusekonstruktsioon on varisemisohtlik.

Foto 2 vaade rehele teepoolsest läänenurgast 2008 talv.

Katusekonstruktsioon on kõige halvemas olukorras, mis vajab kiiret vahetamist, et peatada lisakahjustuste teket. Katusel tuleb teostada katte vahetus, eemaldada vana laastukatus, vahetada roovitus ja paigaldada kile. Kile kinnitada liistudega sarikate pealt, mis takistaks esmase suurema vee juurdepääsu katuse konstruktsioonidele ja kivi- ning puiduseintele.

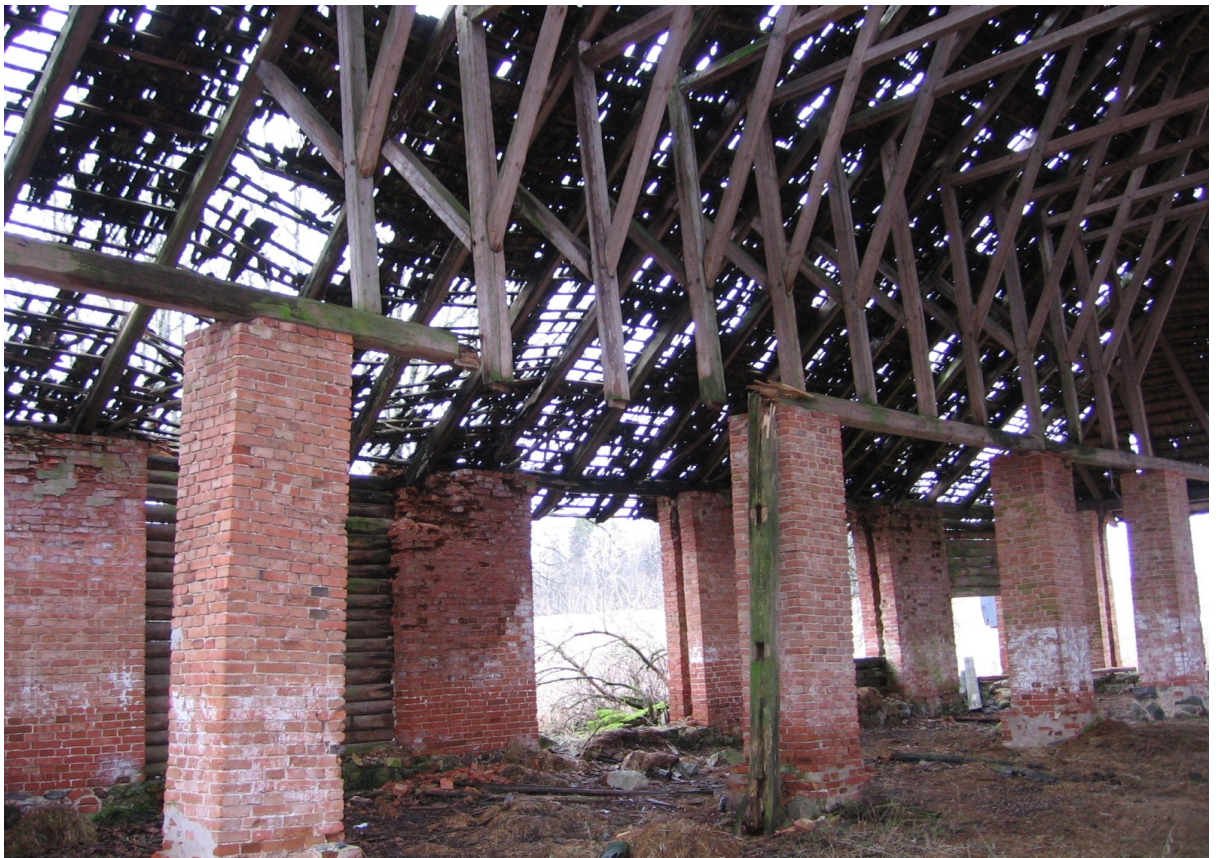
Foto 3 vaade seest lagunevale konstruktsioonile 2008 veebruar.

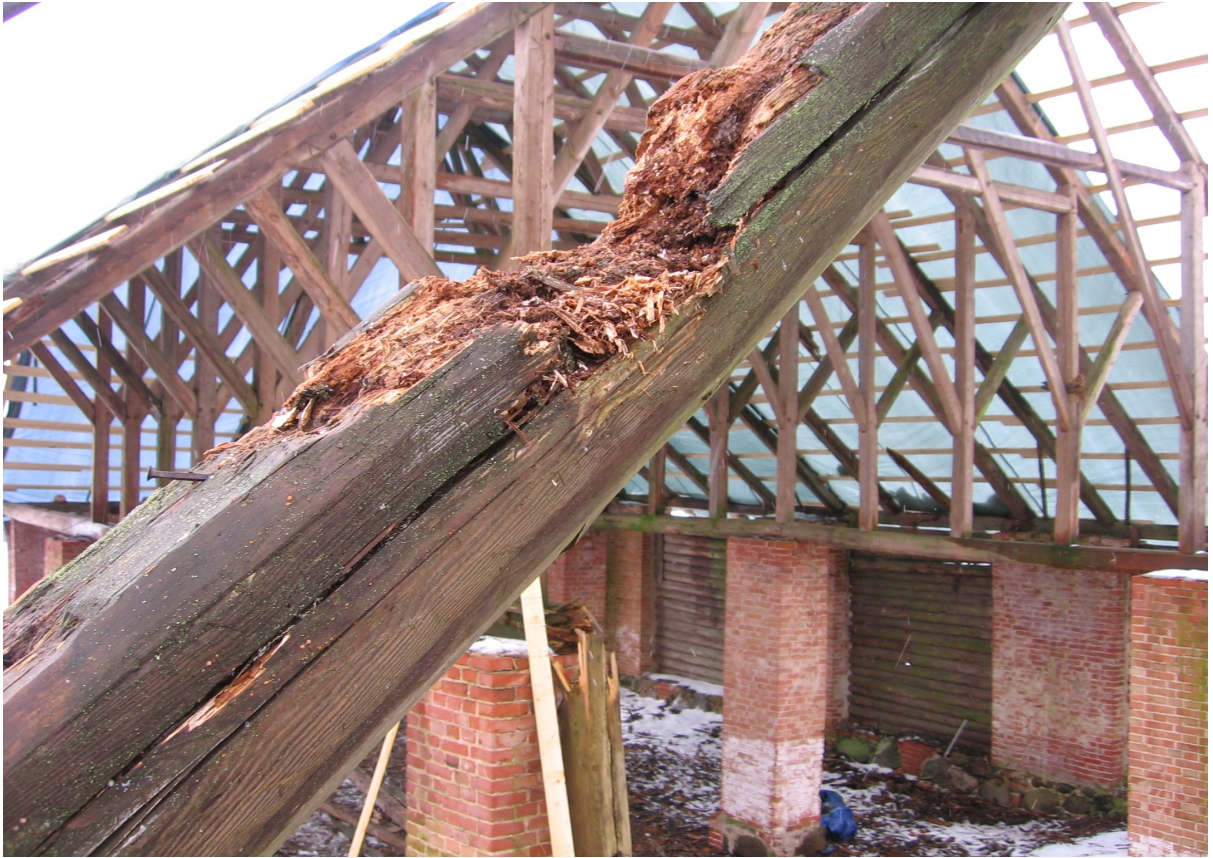
Foto 4 vaade rehe katusekonstruktsiooni mädanenud talale.

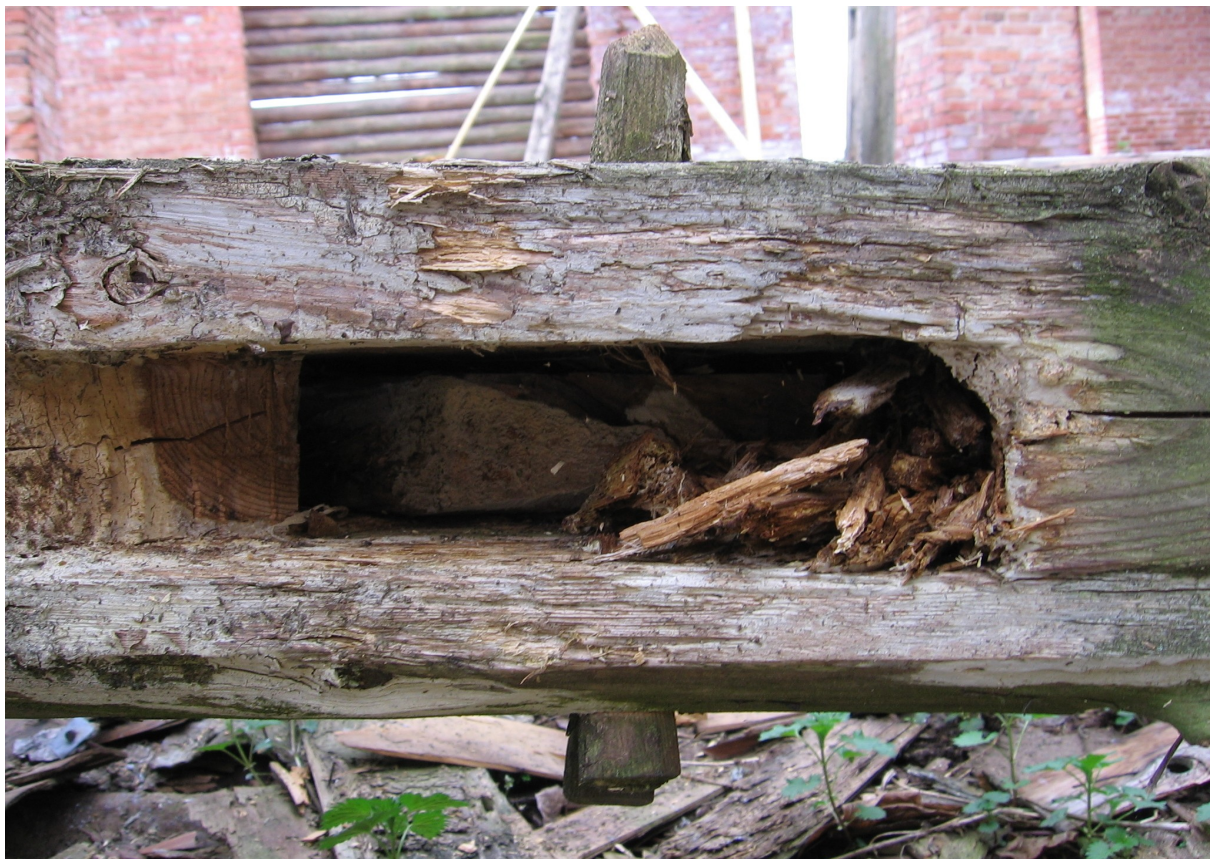
Foto 5 vaade katusekonstruktsiooni tala tapiühenduse pesale, mille tapiühendus on mädanenud.

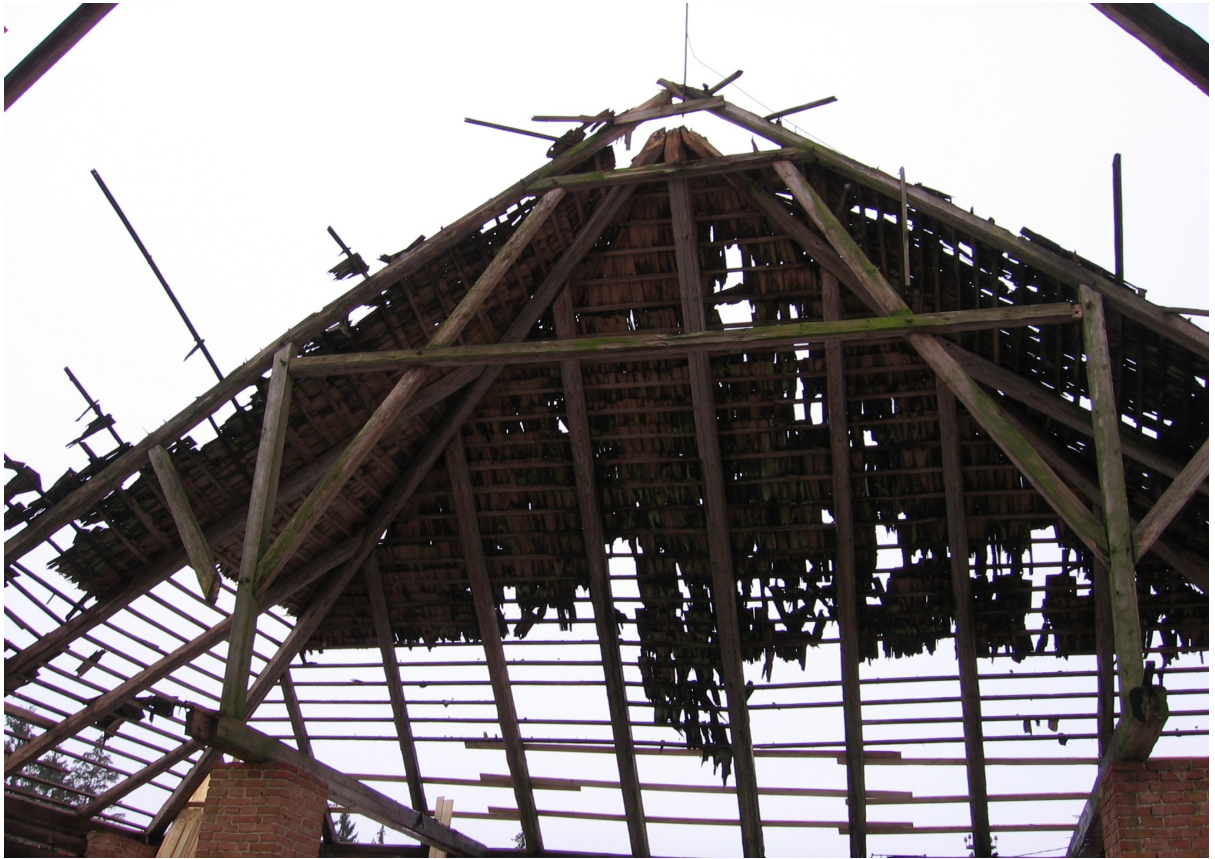
Foto 6 vaade seest kagupoolse püstioleva katusekonstruktsioonist.

Katusekonstruktsiooni kagupoolne osa, mis on veel püsti, tuleks nummerdada ja maha võtta ning ladustada katuse alla ja katta kilega. Hilisemal konstruktsiooni taastamisel saaks tervet ja tugevat materjali kasutada uues katusekonstruktsiooni või vana konstruktsiooni proteesimisel.

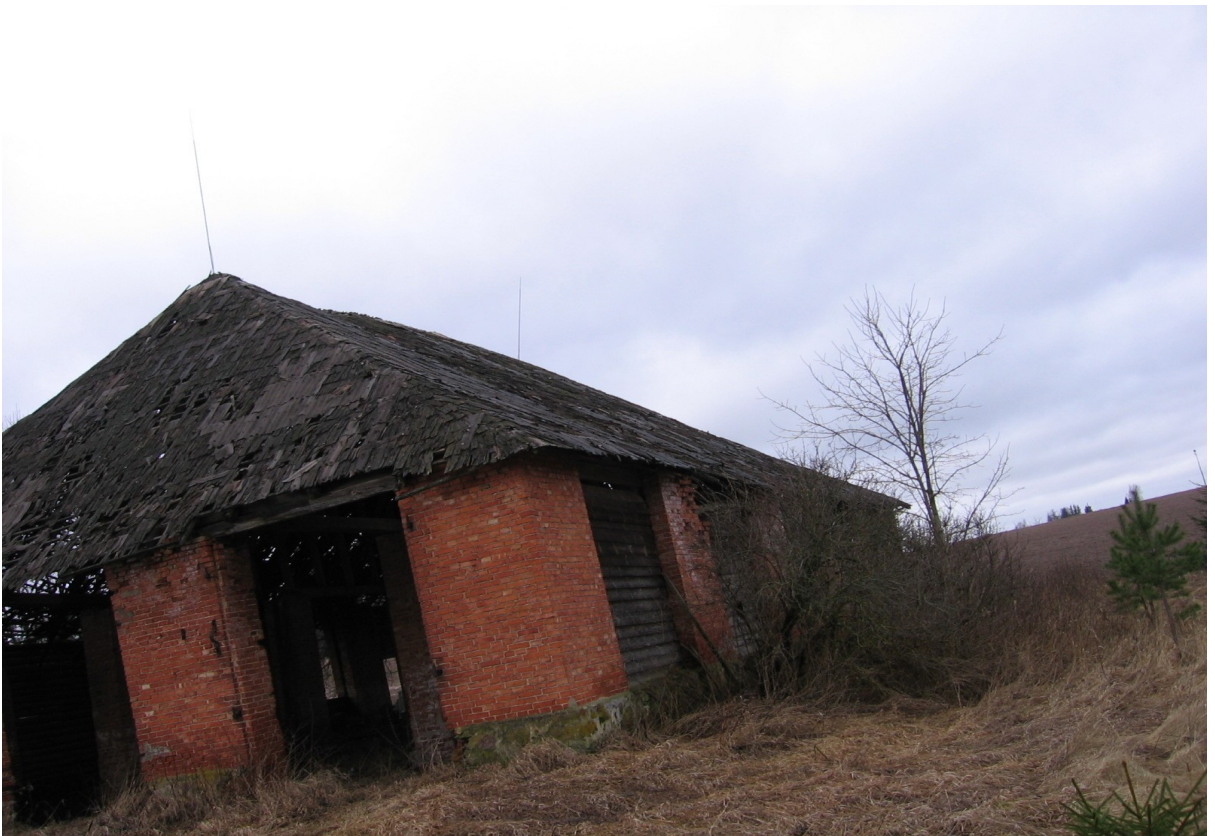
Foto 7 vaade kagust, terve katusekonstruktsiooniga veebruar 2008.

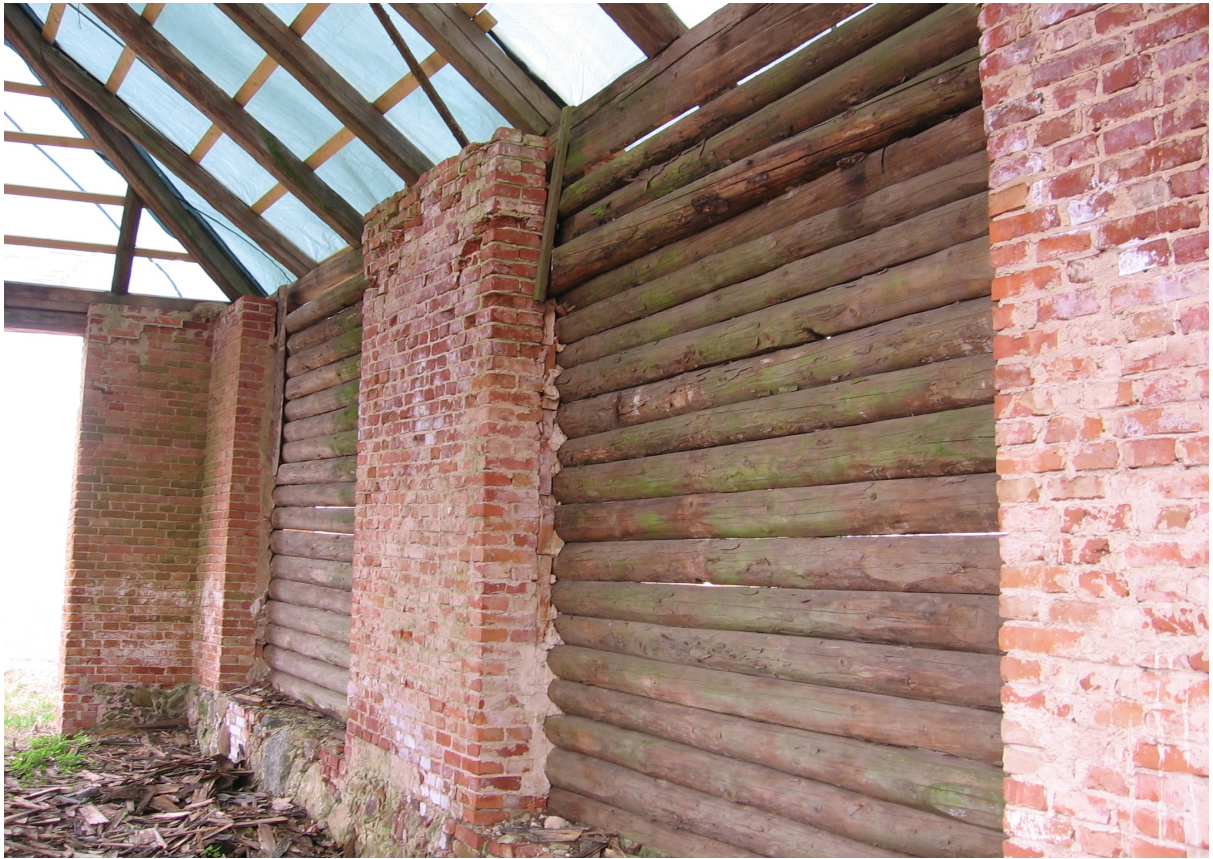
Seinad on laotud vaheldumisi tellis müüritis ja nende vahele on paigutatud risti asetsevad poolümarpalgid (foto 8), mis asetsevad otsapidi seinasoones. Osaliselt on poolpalkseinad hävinenu (foto 9) ning ülemised otsad mädanenu. Olemasolevad poolpalkseinad on hästi säilinud ja vajavad renoveerimist.

Foto 8 vaade seest puidust vaheseintele.

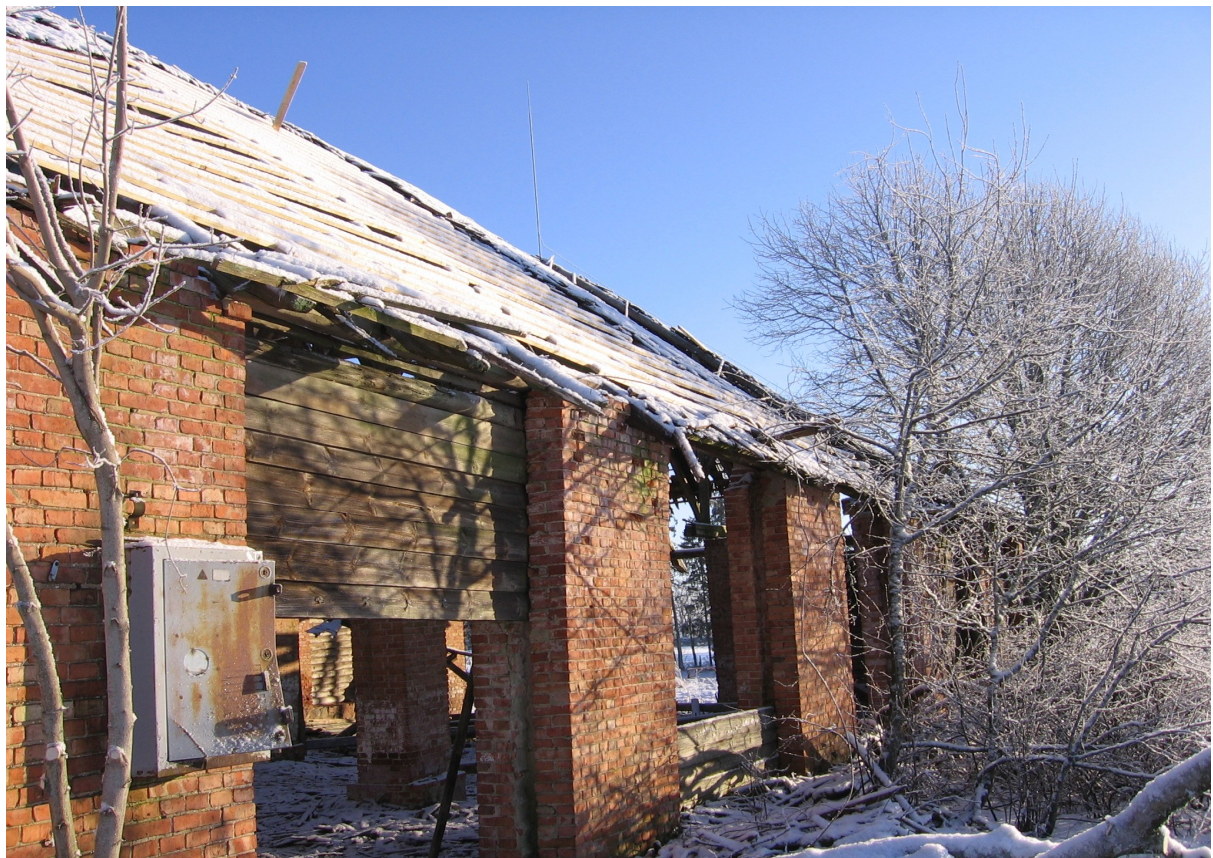
Foto 9 vaade puuduolevatele seinte osadele.

Puuduolevad puitvaheseinad tuleks algupäraselt taastada ja olemasolevad vaheseinad restaureerida.

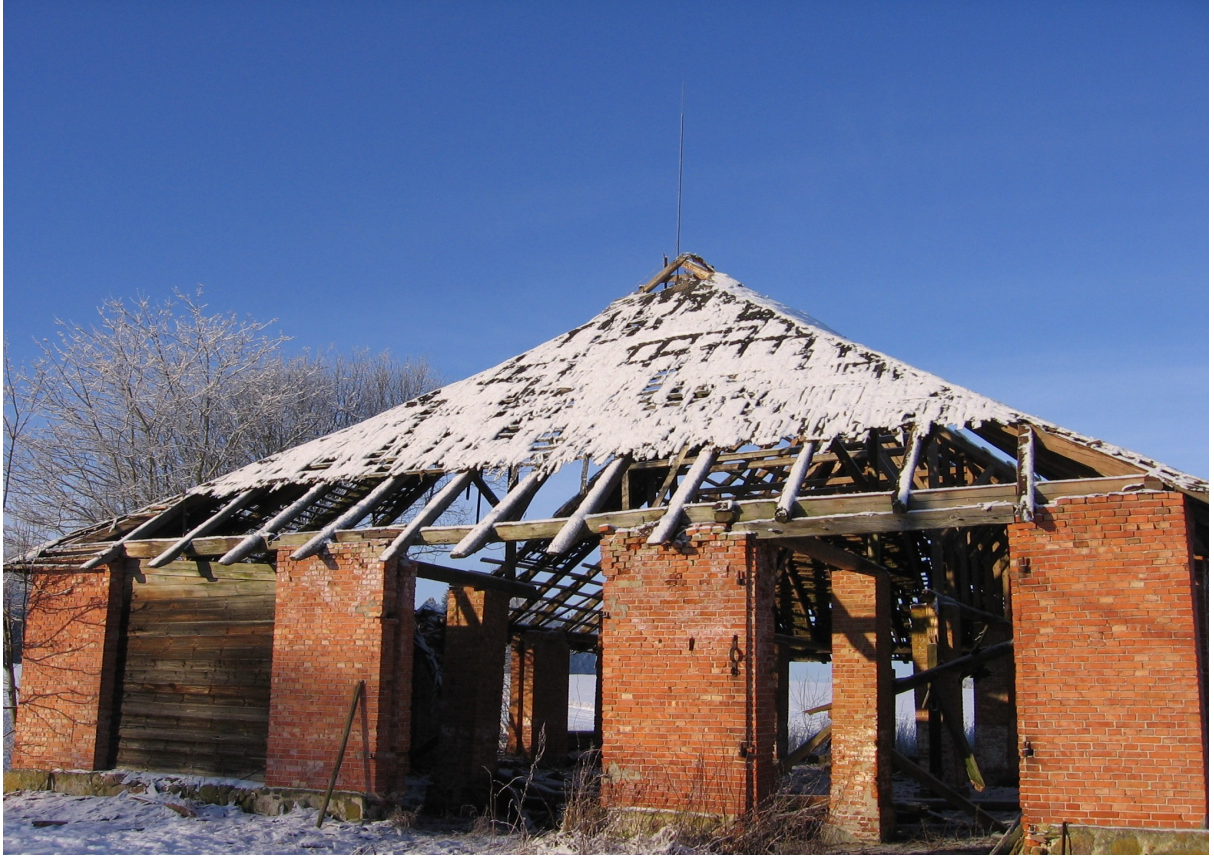
Foto 10 vaade kagupoolsele kiviseintele.

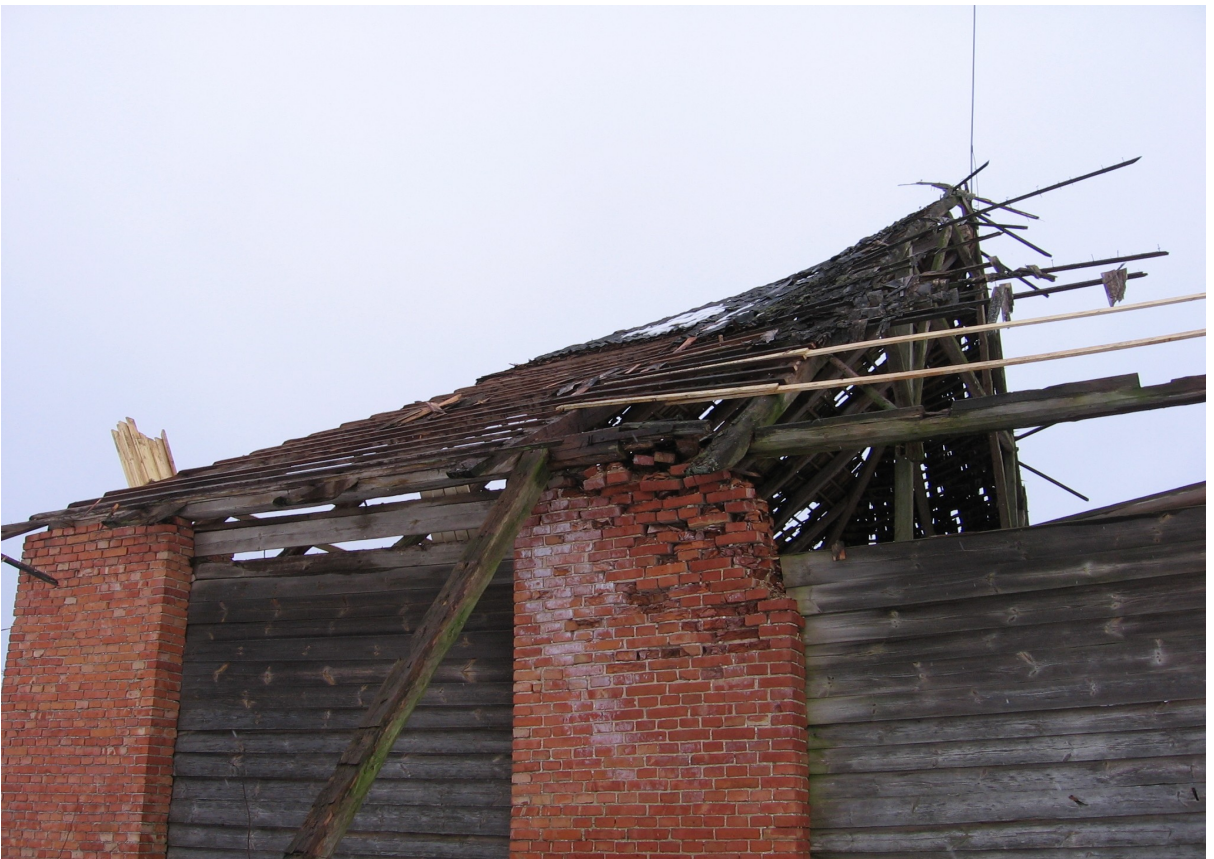
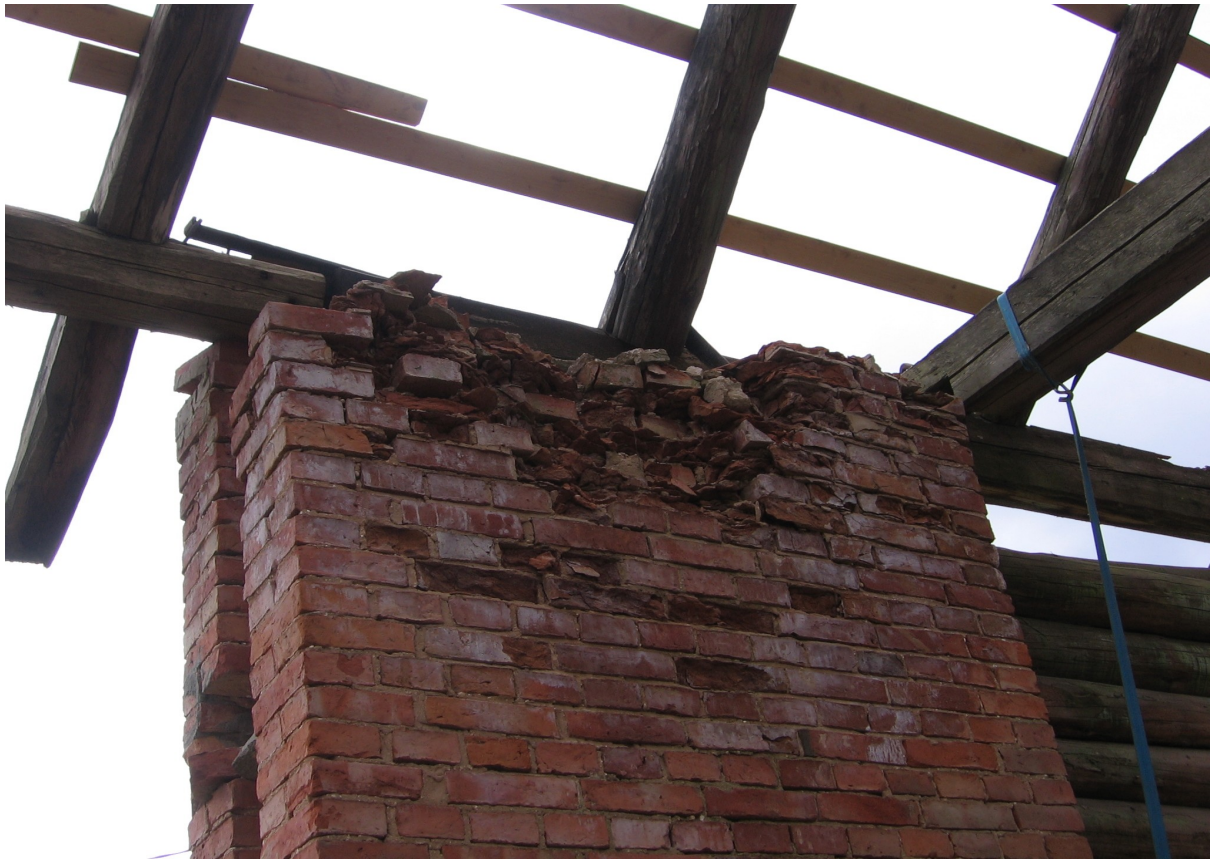
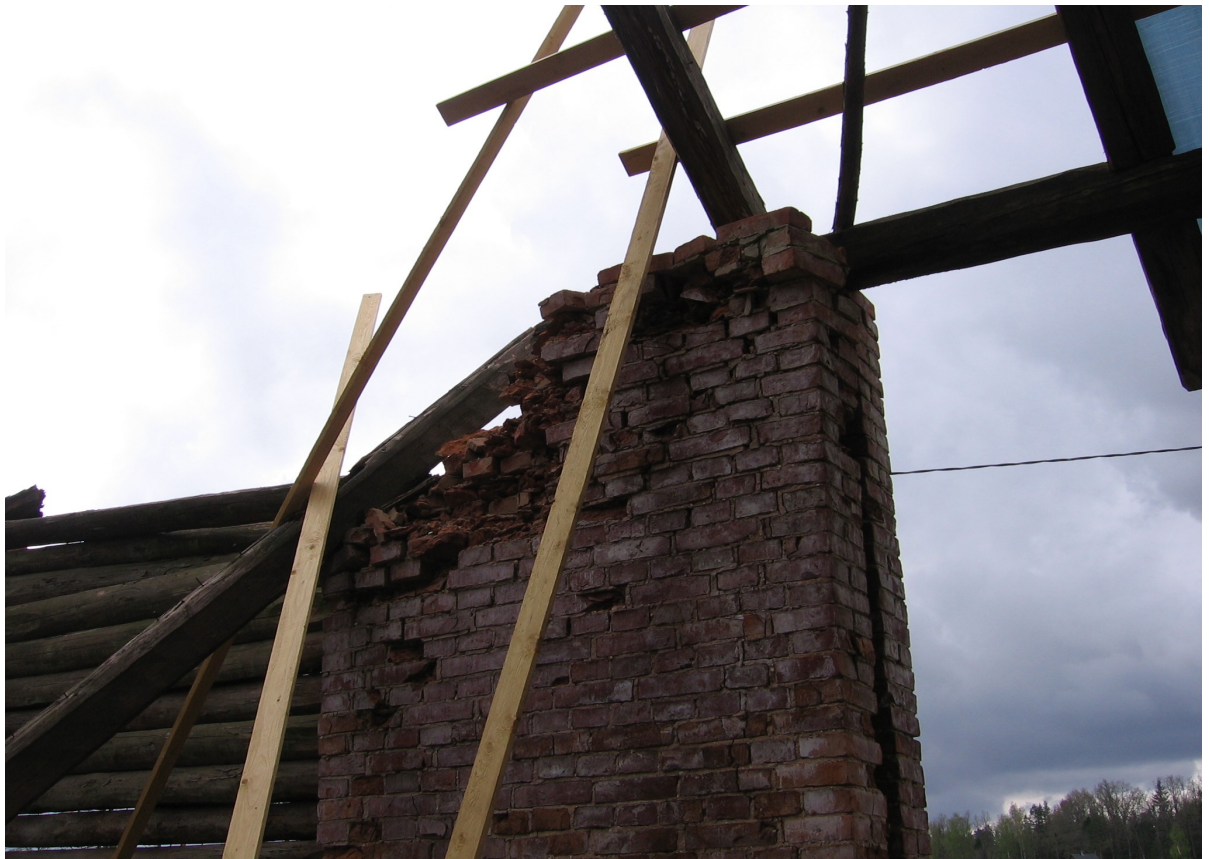
Kivimüüri osa on hästi säilinud (foto 10). Kirde- ja edelapoolsete müüripõstide ülemised osad on hakanud lagunema (foto 11,12,13). Lagunemise põhjusteks on vesi, mis pääseb kivi konstruktsioonile ligi, kuna puudub korralik katuse kate. Kivimüüritisele toetub ka katuse kandev konstruktsioon (foto 14). Selle tulemusena, et kivimüüritis laguneb, on oht katusekonstruktsiooni kokkukukkumisele, mis seabki hoone seisukorra väga avariohtlikuks.

Foto 11 vaade kirdest lagunevale posti otsale.

Foto 12 vaade seest kagupoole lagunevale posti otsale.

Foto 13 vaade seest edelasuunas lagunevale posti otsale.

Välisseinte ülemised tipud, mis on murenenud ja lagunened, tuleb välja vahetada ja uuesti üles laduda, kasutades võimalikult sarnaseid materjale.

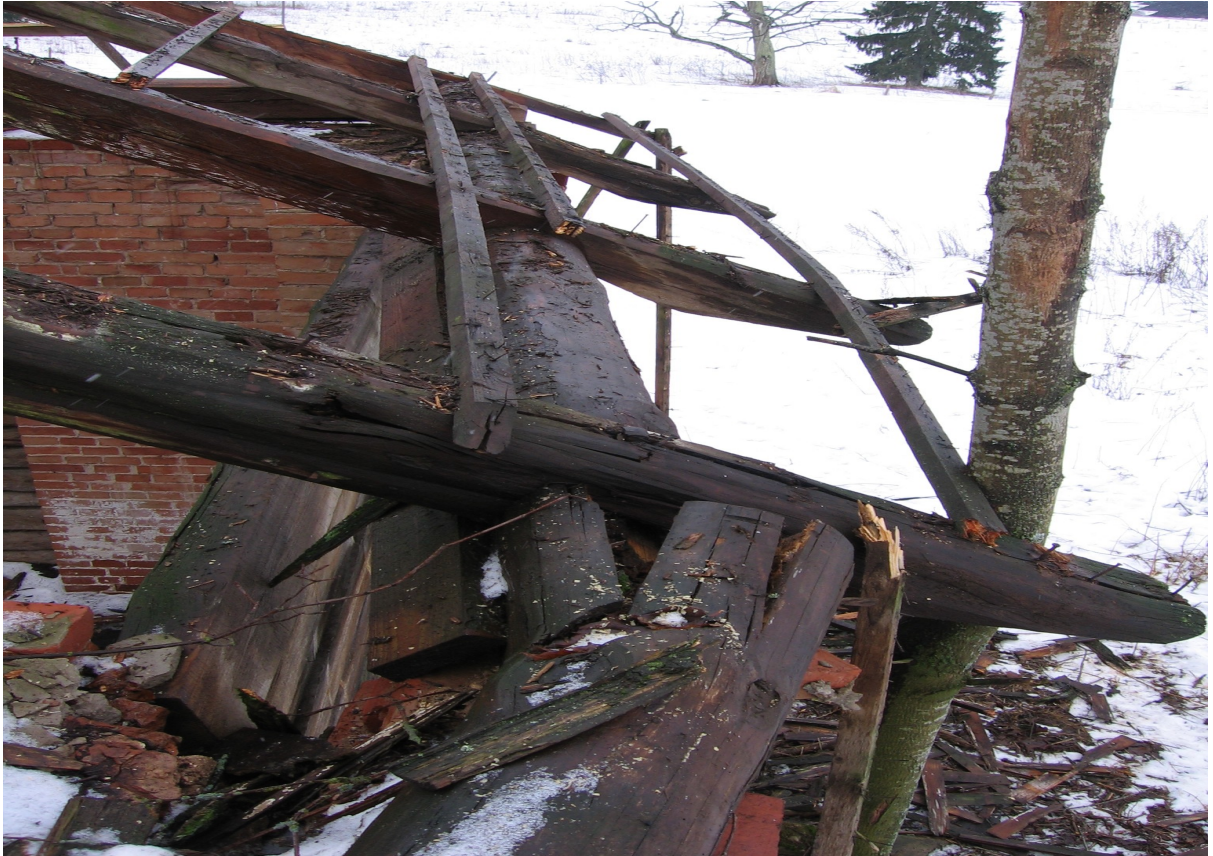
Foto 14 vaade edela seina müürilatile.

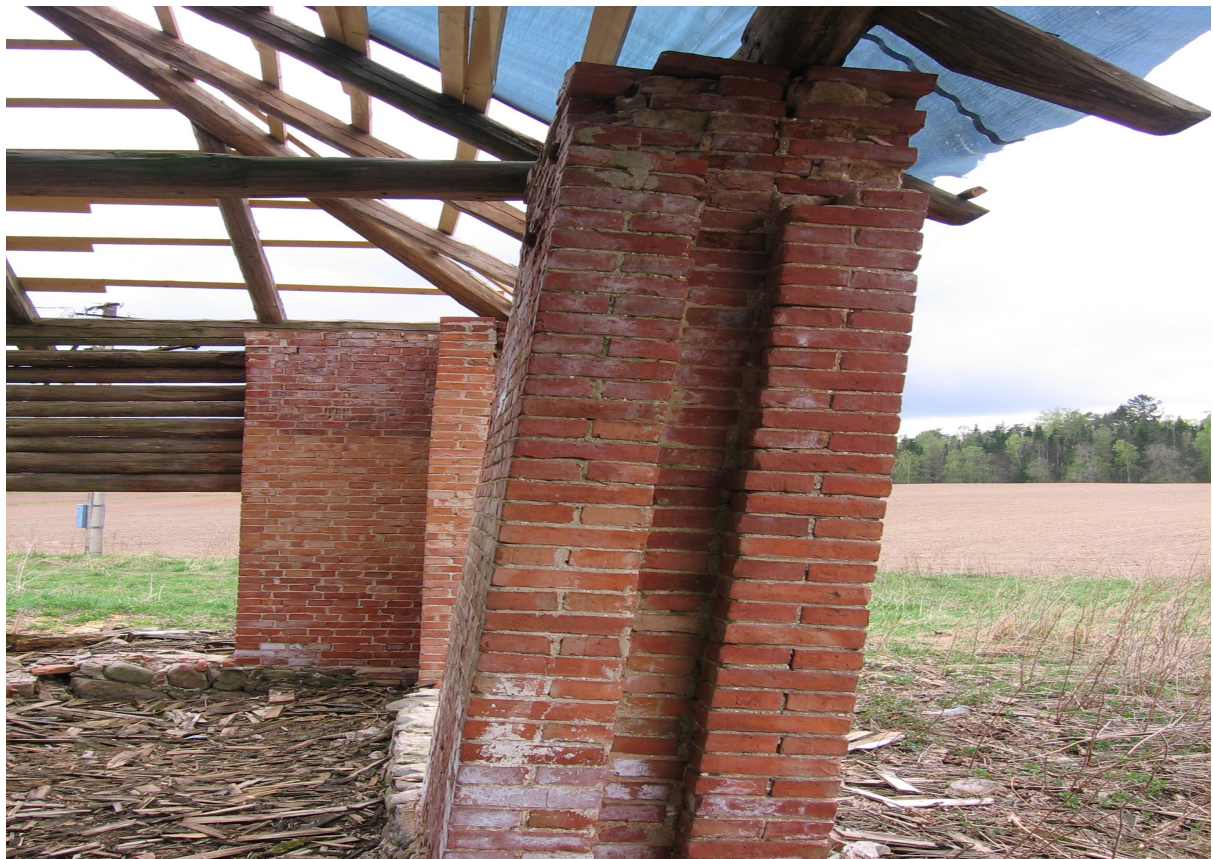
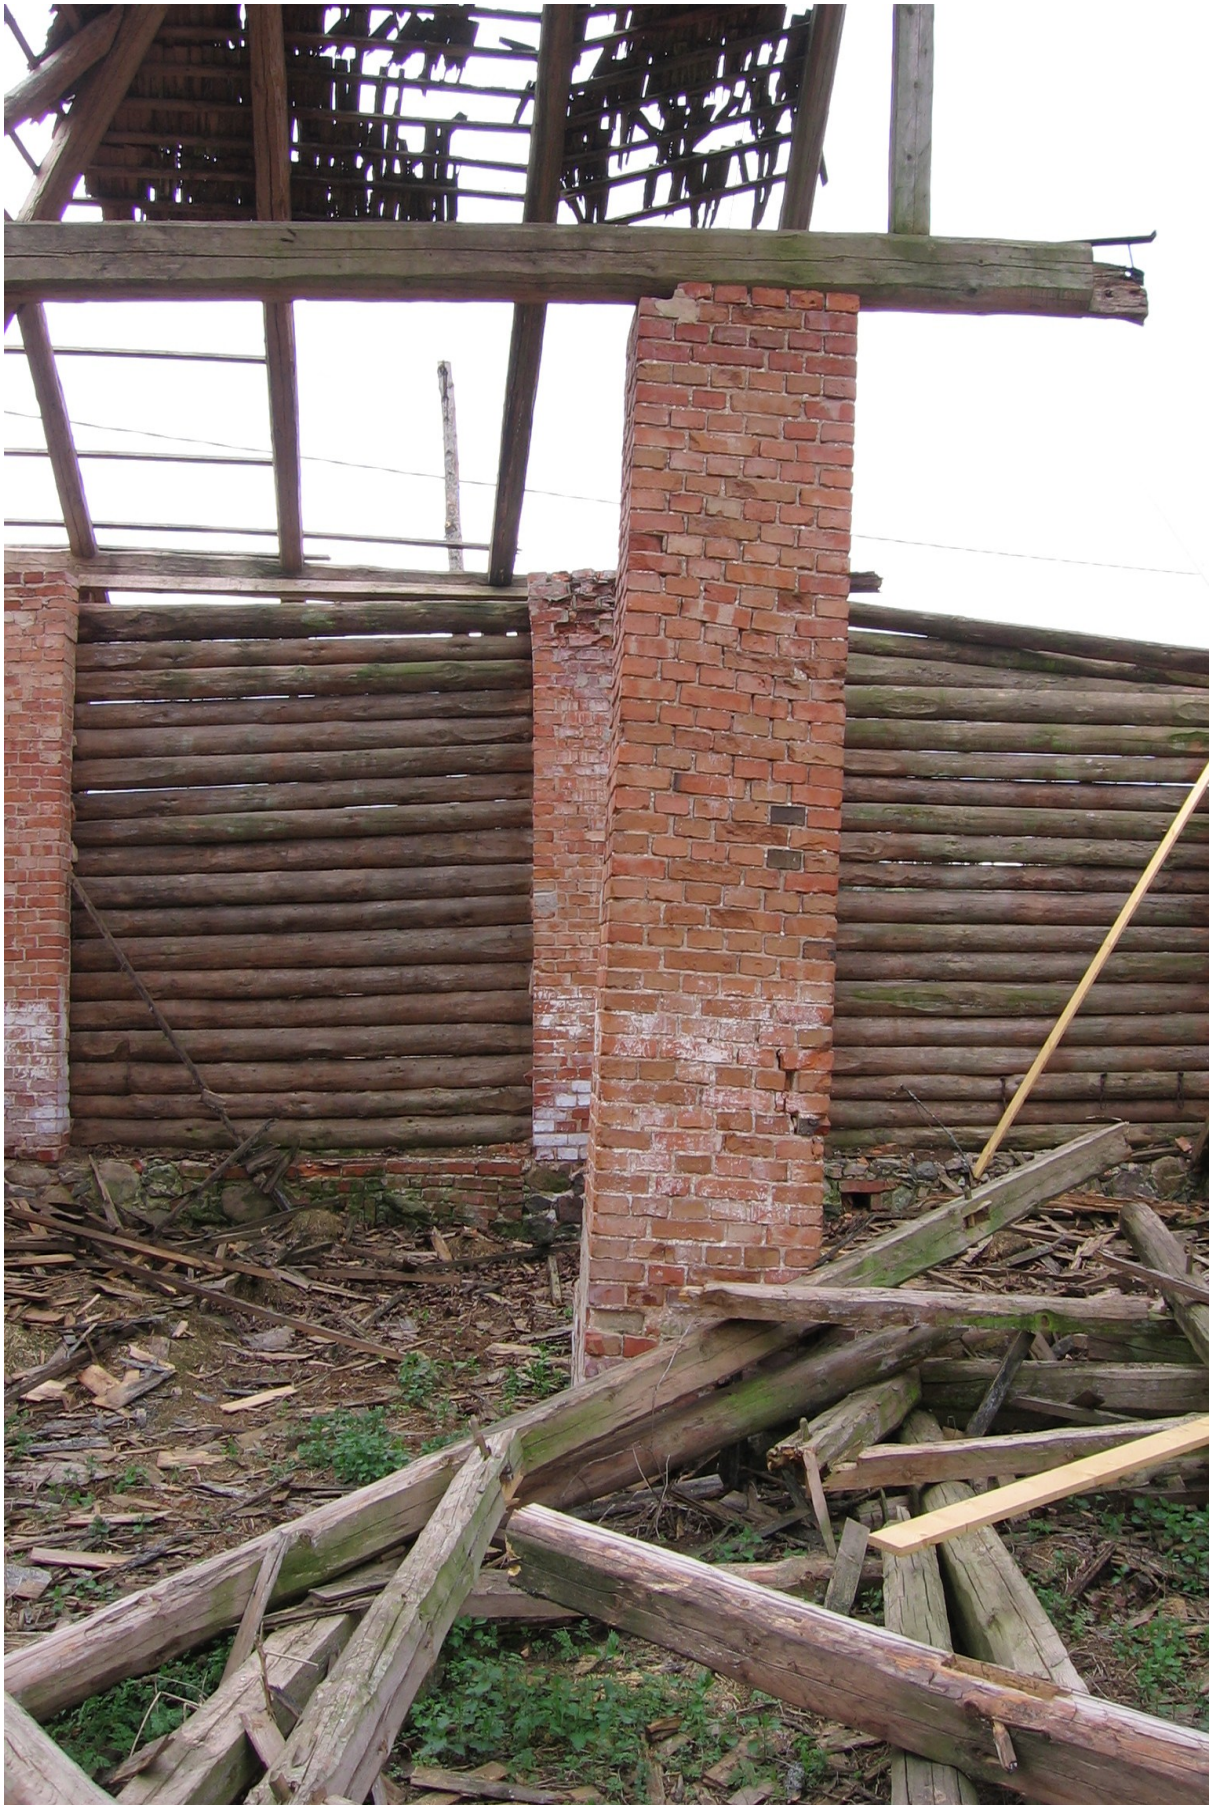
Osaliselt on viltu vajunud ka kivist põstid ja seinad (foto 15,16) mis tuleks koheselt toetada, et vältida edasist vajumist ja sellega kaasnevat katuse konstruktsiooni lagunemist.

Foto 15 vaade viltu vajunud loode otsa seina postile

Foto 16 viltu vajunud sisemine post kagupoolses otsas

Kagupoolsed müüri ja puitseina osad tuleks samuti katta kilega. Selle tarbeks tuleks ehitada seinale ja postidele peale ajutine konstruktsioon, mille peale paigaldada kile, et kaitsta kivi- ja puitseinu ilmastikuolude eest. Seinakonstruktsioonid, mis on viltu vajunud, tuleb toetada.

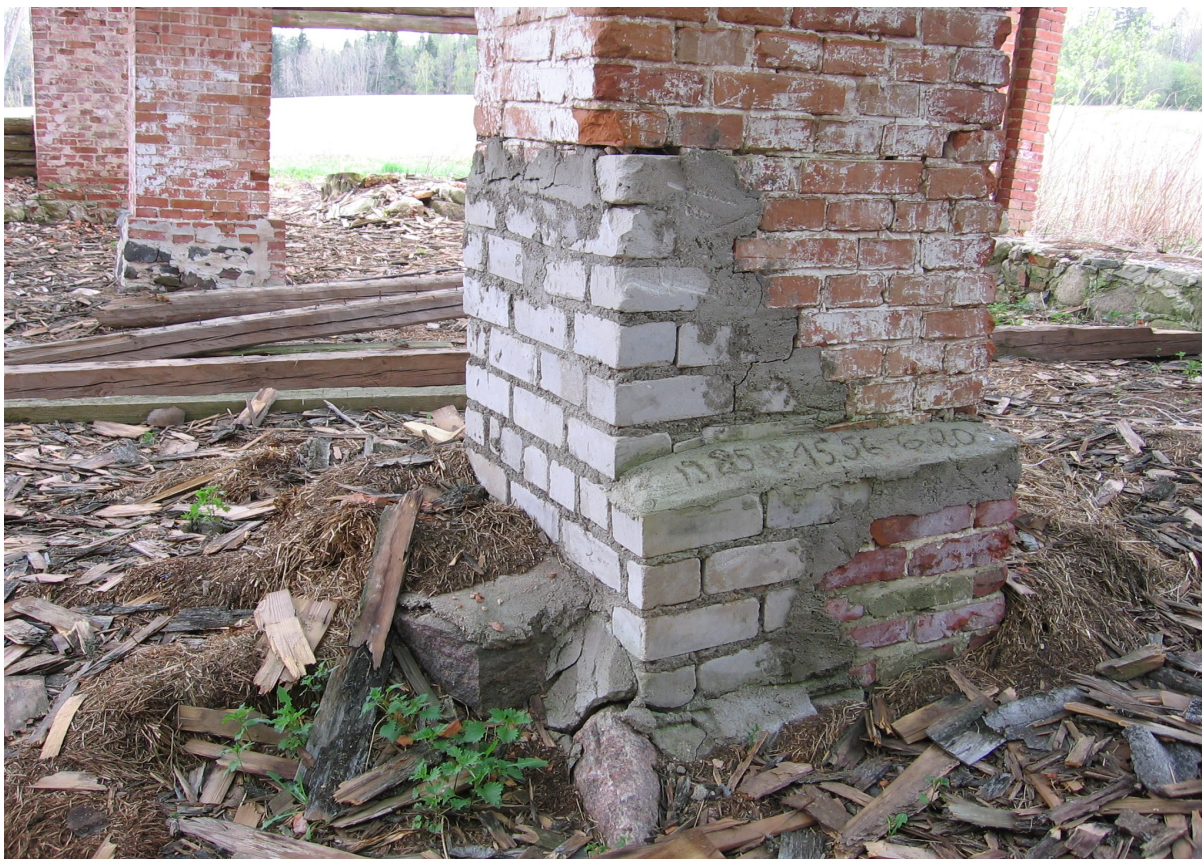
Põste ja seinu on üritatud parandada ja restaureerida. Kiviseinte ja põstide lähemal uurimisel on märgata, et loodepoolse kiviseina üks osa on uuesti laotud punastest tellistest, millel on kivi tootja märgistus. Loodepoolse otsa sisemist põsti on parandatud valge tellisega (foto 17) ja põsti kannale on kirjutatud teostamise aasta 1985.

Foto 17 parandatud sisemine post loodepoolses otsas koos aasta arvuga 1985

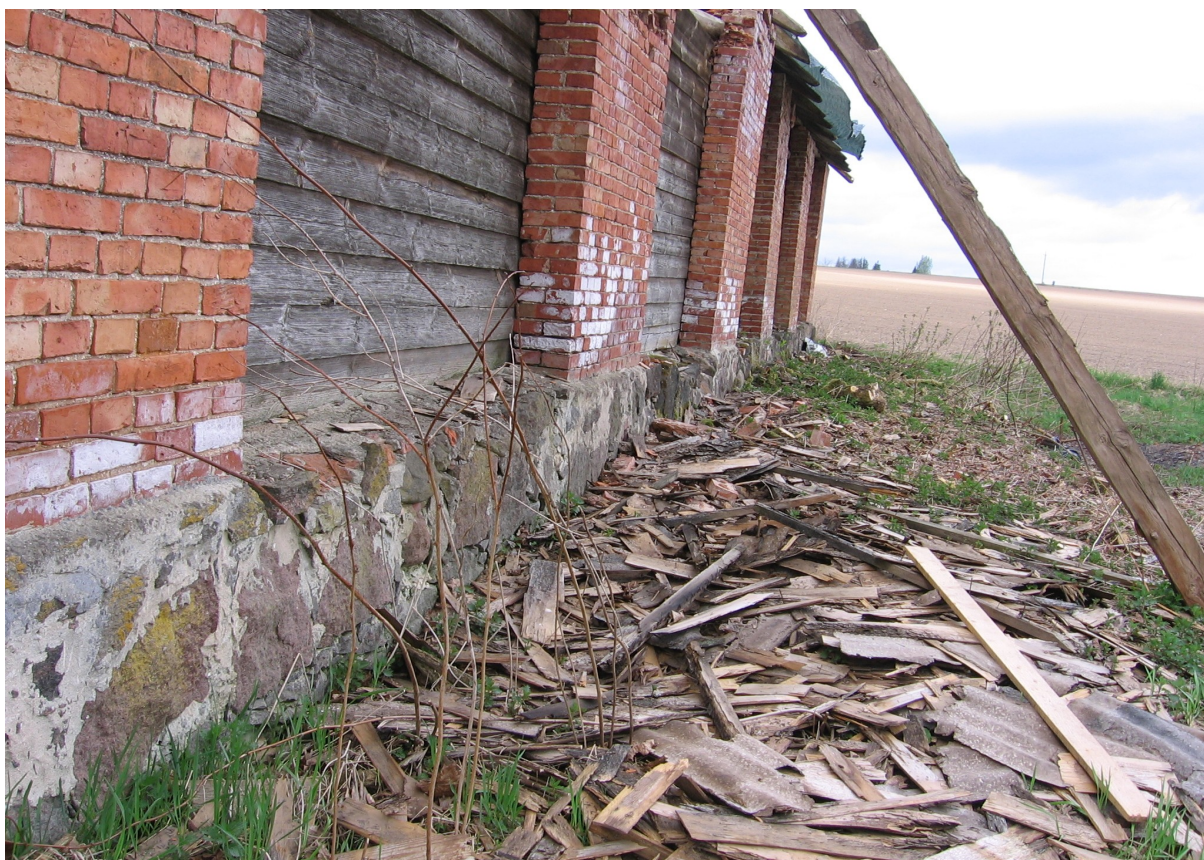
Foto 18 kirdepoolse seina vundament

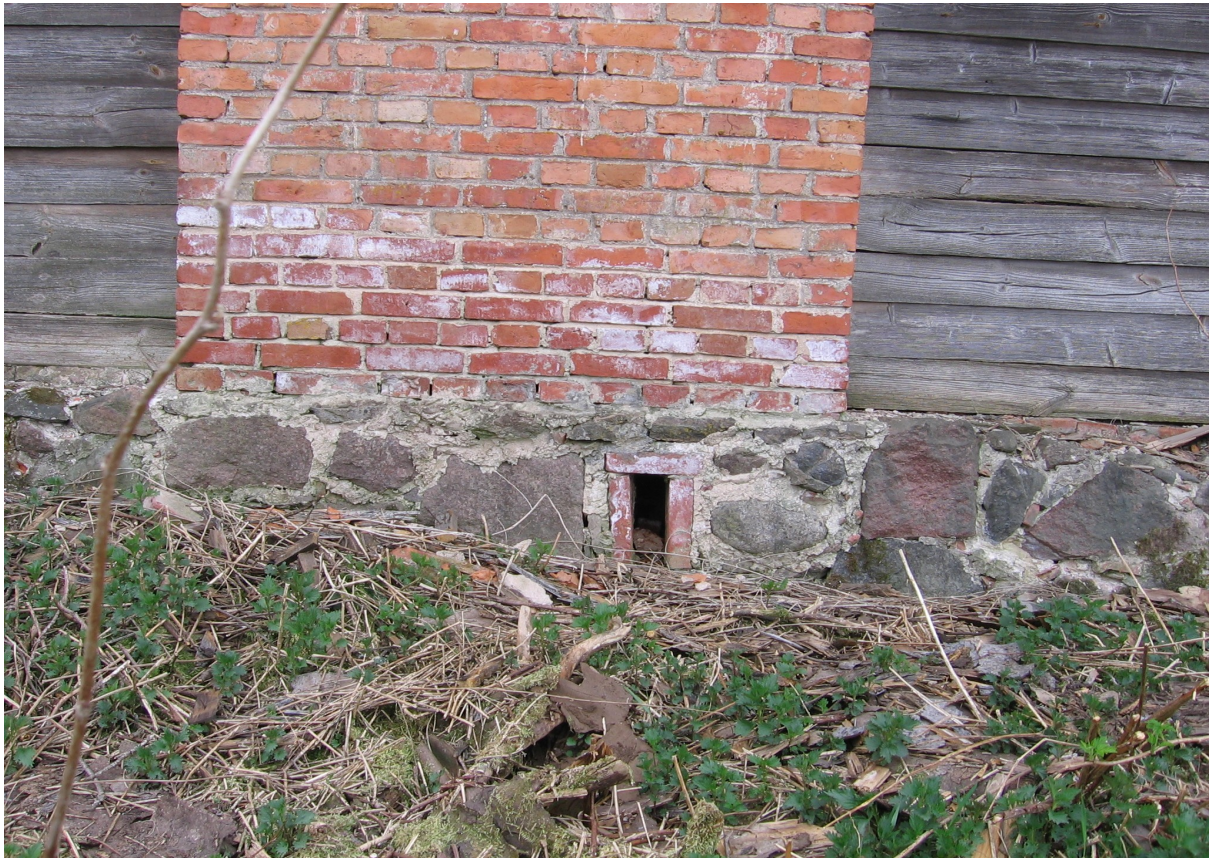
Foto 19 kirdepoolse seina vundamendi tuulutusaava

- Vundamendi taastamisel tuleks jälgida maakivide sobivust, üldist vundamendi proportsiooni ja mahtu.
- Vundamendi taastamisel kasutada sideainena lubimörti.
- Vundamendi tuulutusavad tuleb taastada algupäraselt (foto 19).

Vundamendis olevad tuulutusavad renoveerida vastavalt säilinud tuulutusavadele (foto 19).
