**SANGASTE MÕISAKOMPLEKSI KUULUVA REHI  
MUINSUSKAITSE ERITINGIMUSED**

Objekti aadress: Sangaste loss, Lossiküla, Sangaste vald, Valgamaa

2008/2009. õ-a. Arhitektuuri konserveerimise ja restaureerimise täiendkoolituskursuse  
lõputöö

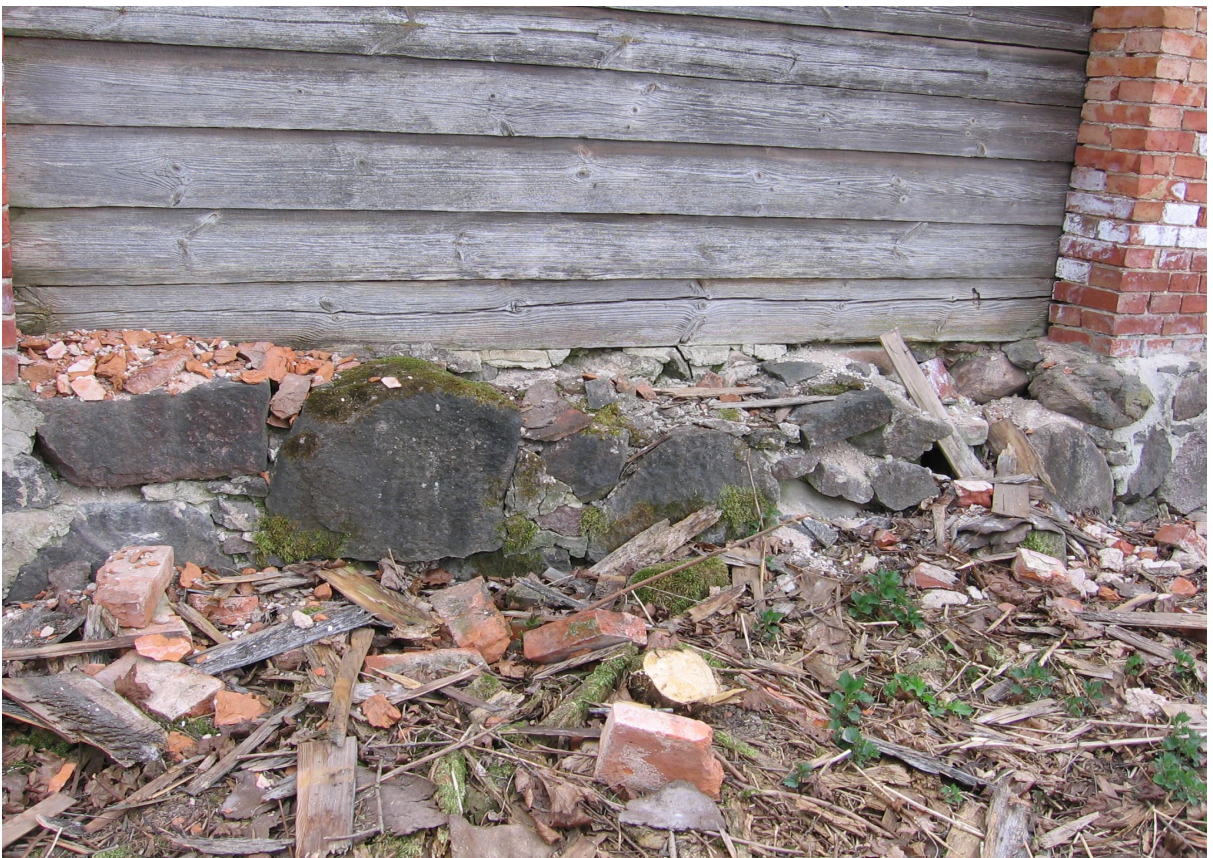
Vundament on laotud maakividest (foto18). Vundamendis asetsevad tuulutused (foto19) on ääristatud punase tellisega. Vundament on hästi säilinud, kuigi on näha lagunemise märke, mille põhjustajateks on vesi ja muutlikud ilmastiku tingimused (foto 20). Märgata on ka inimtegevusejärgset lõhkumist (foto 21,22), mida on kohandatud vastavalt kasutusotstarbele. Lähemalt uurides võib märgata loomulikke lagunemise märke, mis annab märku, et aeg oleks alustada hoone tõsisema renoveerimisega (foto 23).

Foto 20 kirdepoolse seina vundamendi lagunenu osa

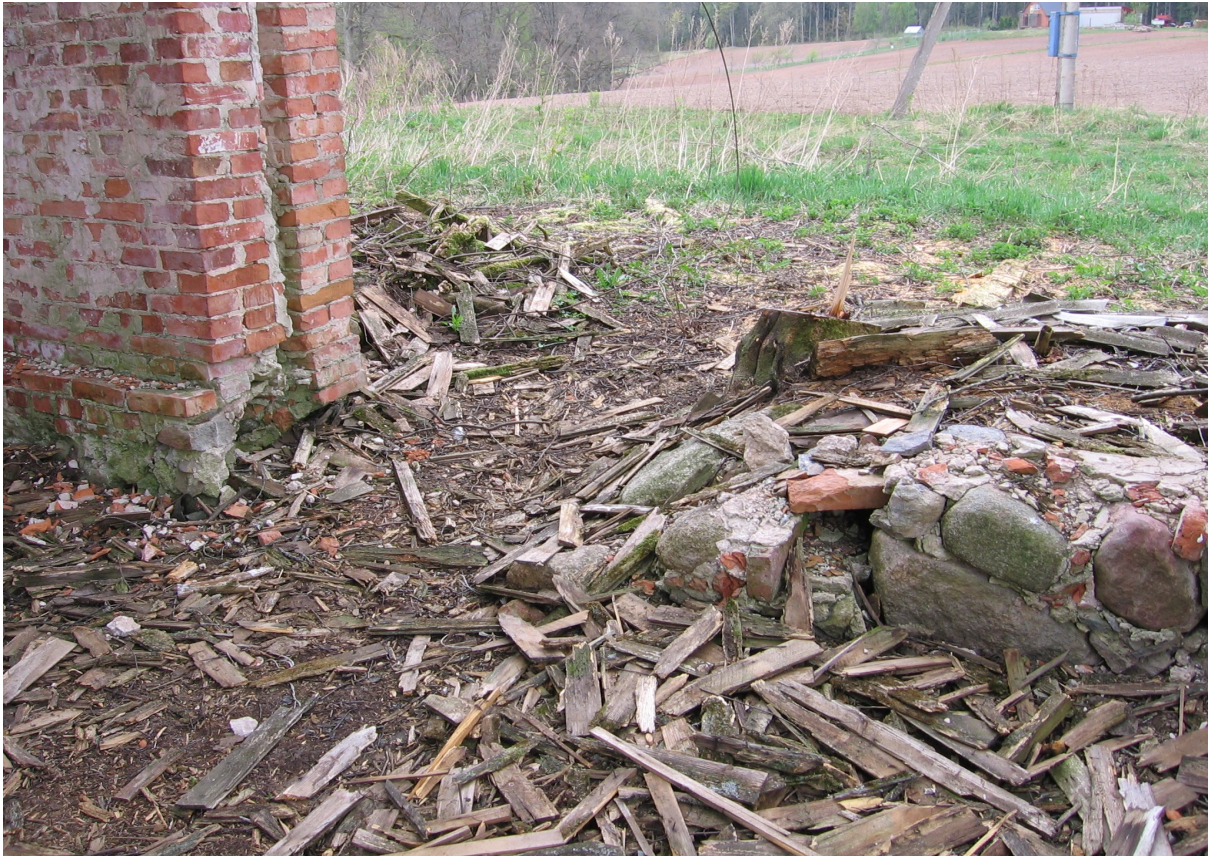
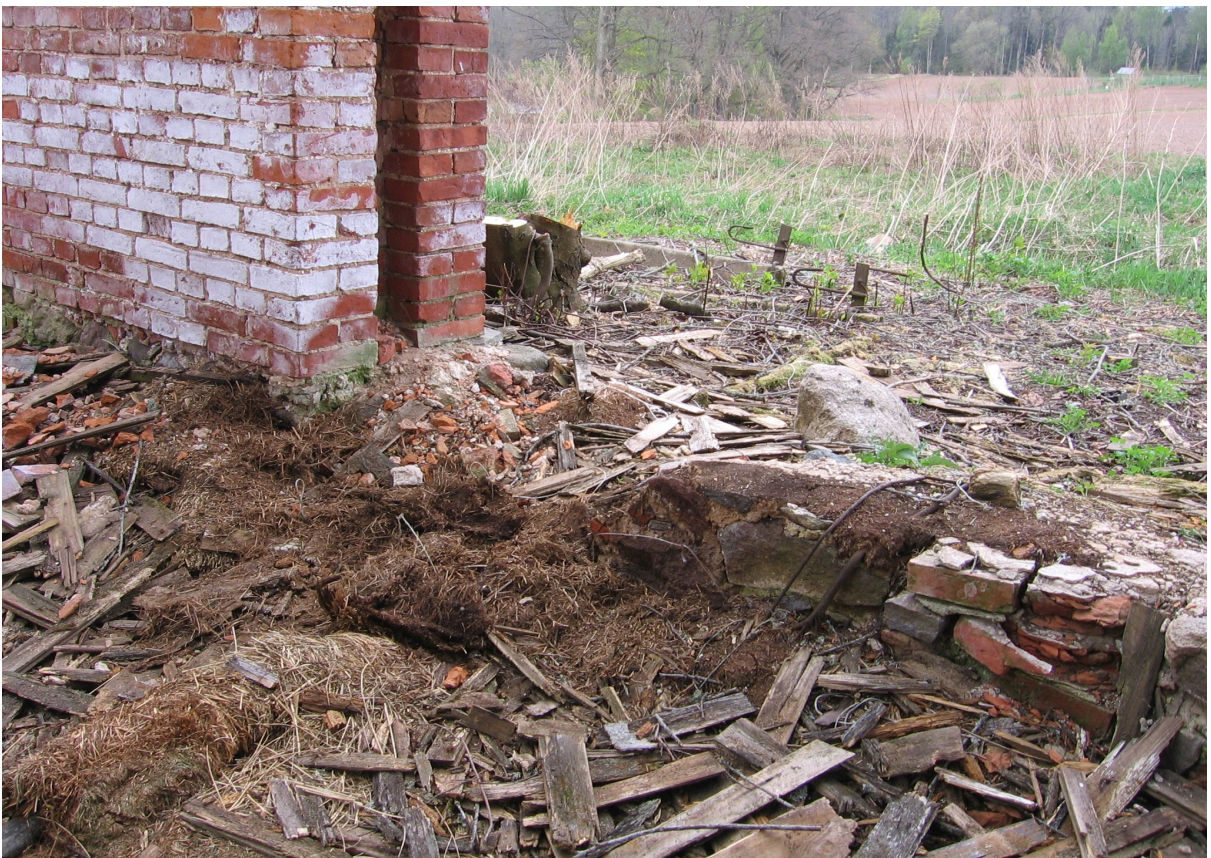
Foto 21 lõhutud vundament edelaküljel loodepoolses otsas

Foto 22 lõhutud vundament edelaküljel keskmes

Inimtegevuse tagajärjel lõhutud vundament taastada (foto 21,22) ja lagunened vundamendi osa renoveerida vastavalt vundamendi algsele kujule ja proportsioonidele.

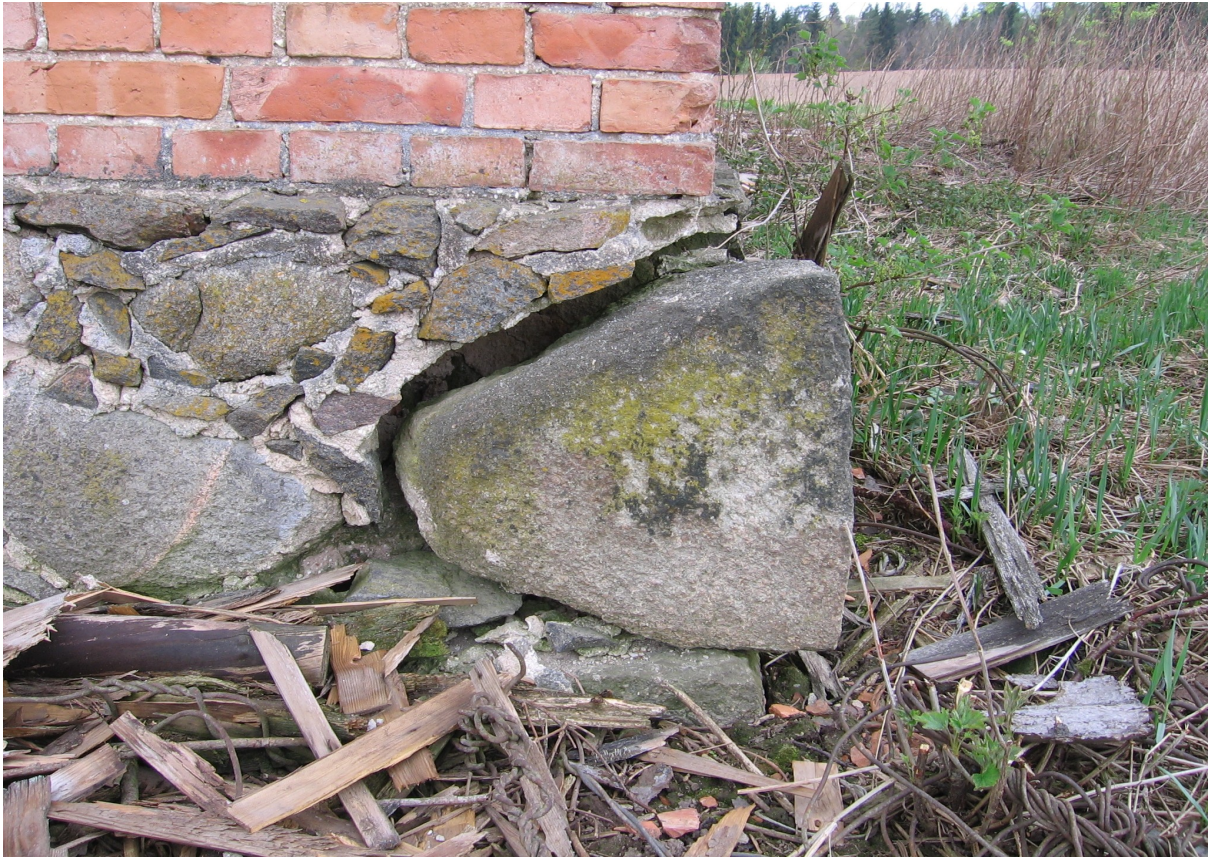
Foto 23 lagunev vundament kirde ja loode nurgas.

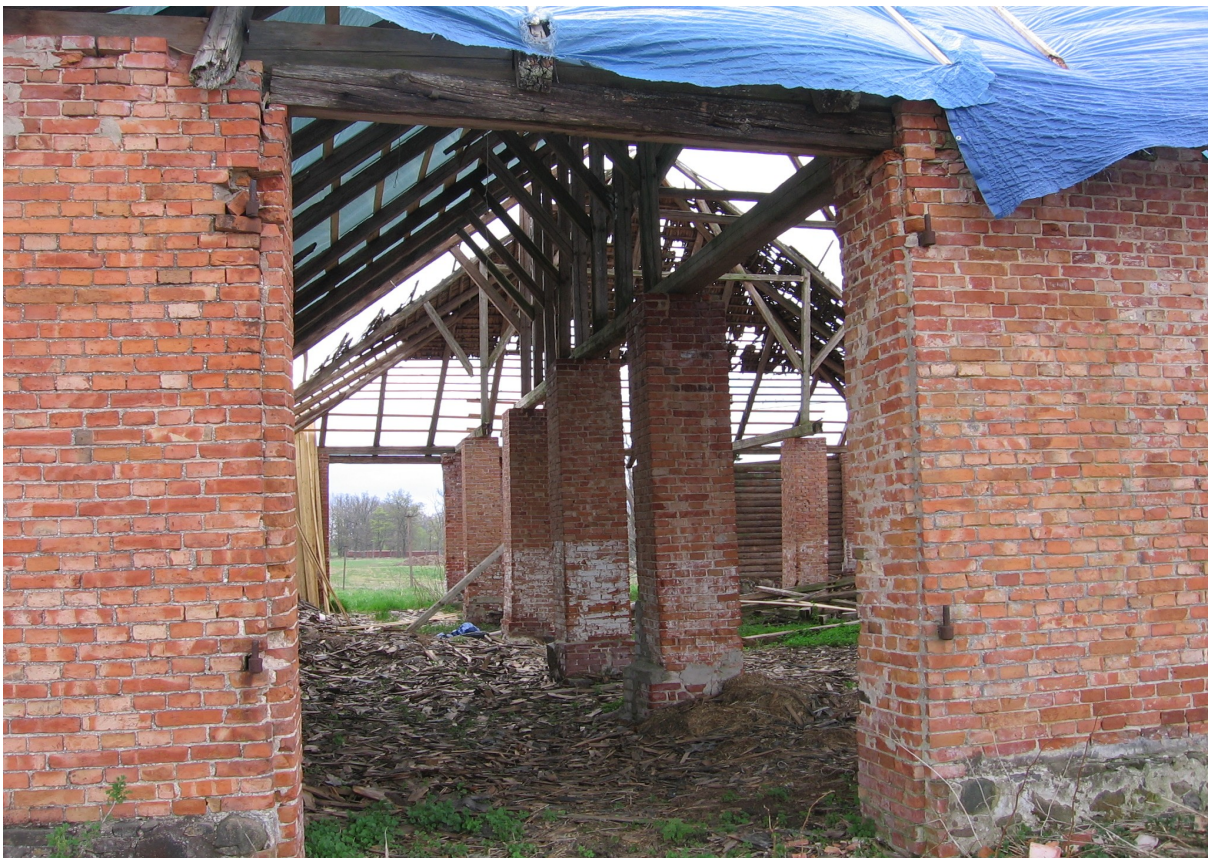
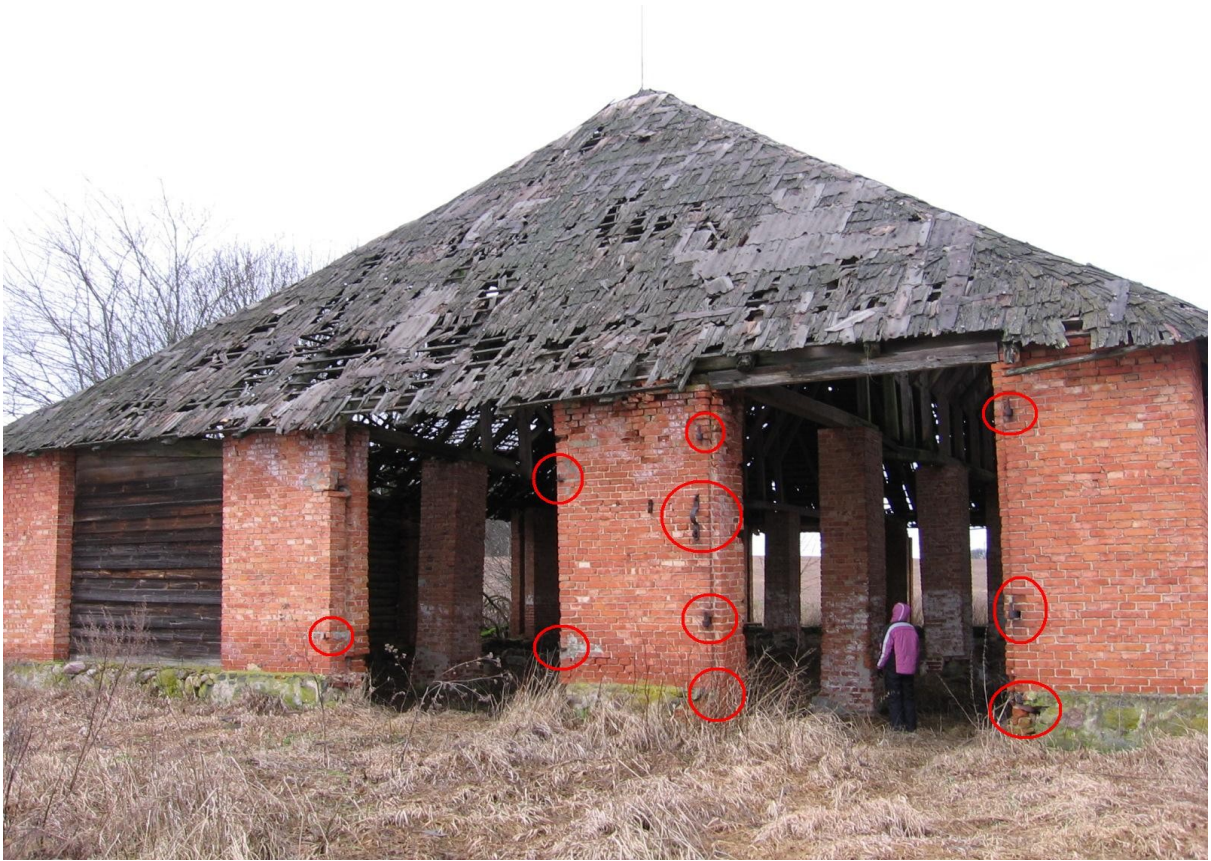
Ustest on säilinud vaid uste hinged, mis asetsevad kagupoelses ja loodepoelses otsas (foto24,25).

Foto 24 loodepoolse ukseava säilinud uste hinged.

Foto 25 kagupoolse ukseavade säilinud uste hinged.

- Uksed tuleb projekteerida väravaavadele stiililt sobivad.
- Säilitada algupärased väravate sepishinged (foto24,25).

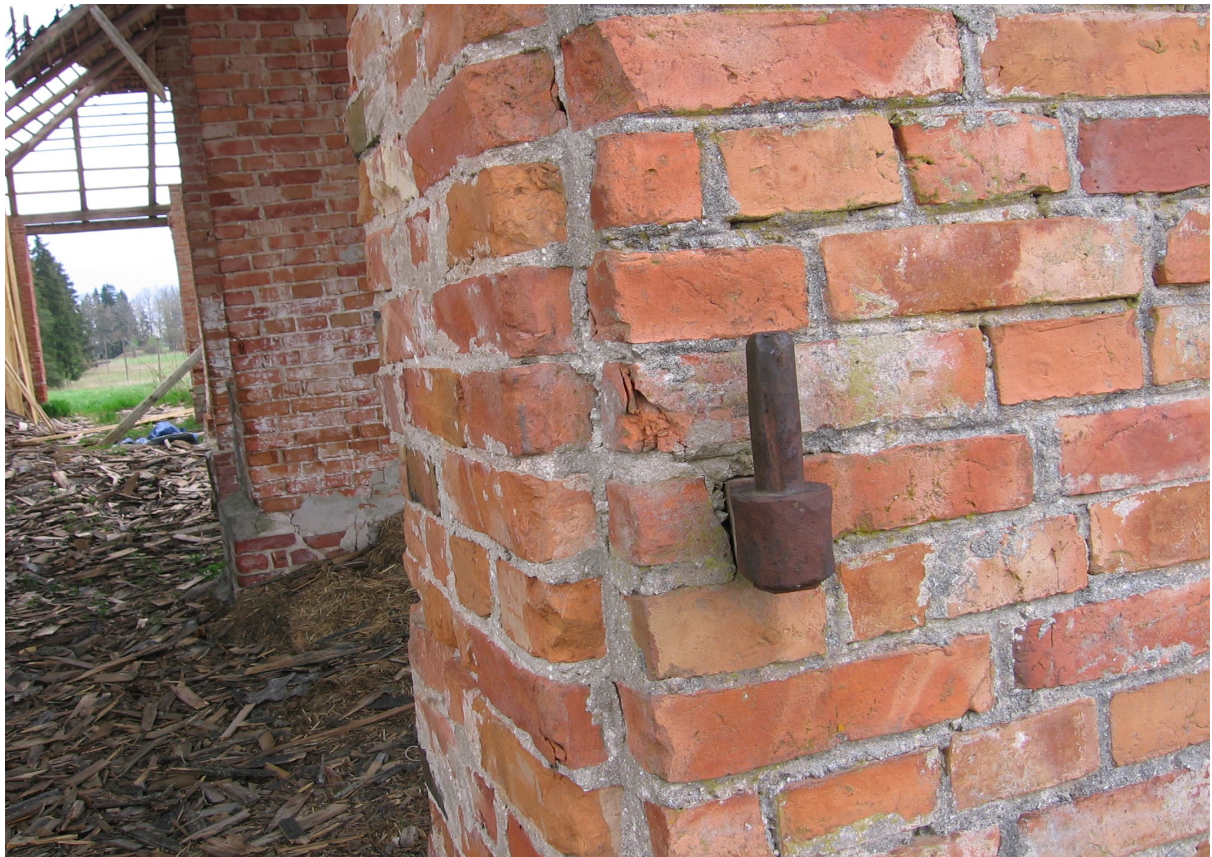
Foto 26 ukse hing.
