Historitsistlik härrastemaja

Kevade tn. 5 , Kassisaba asum , Tallinn .

2008/2009. õ-a. Arhitektuuri konserveerimise ja restaureerimise täiendkoolituskursuse
lõputöö

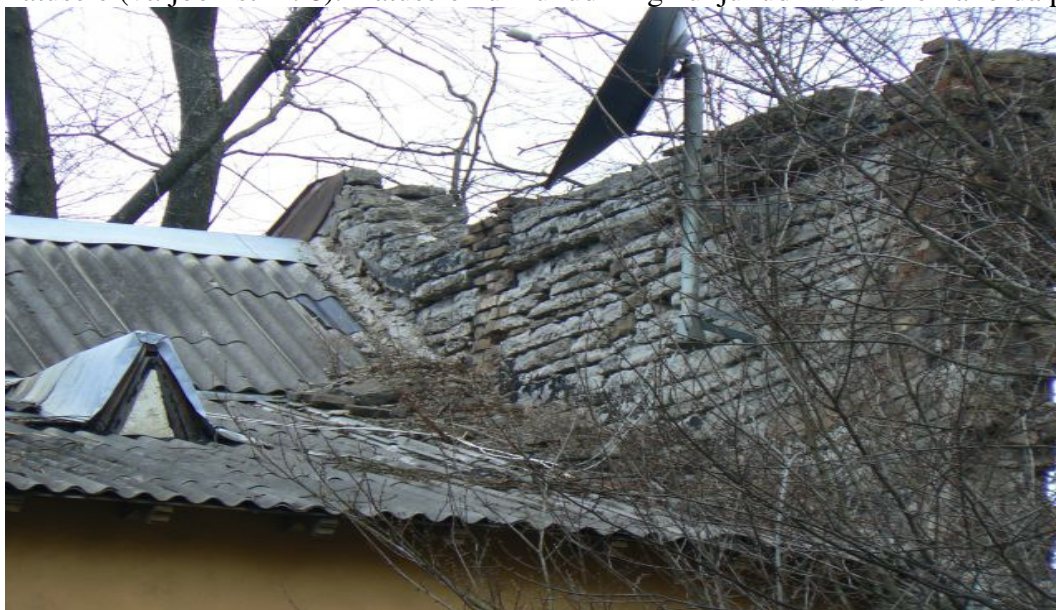
joonis nr. 8

Hoone katuse praegune seisukord on pehmelt öeldes räbal . Seoses põlenguga 1970. aastatel , mil hävis maja hoovipoolne tiib , vahetati osaliselt välja katusekonstruktsioon ning tsinkplekk asendati eterniidi vastu . Eterniit on tänaseks pea kogu ulatuses amortiseerunud . Ohtrate pragudega ja aukudega katet on üritatud parandada erinevate materjalidega nagu bituumenmastiks , tsementsegu , tõrvapapp ja plekitükid . Tulemüür on põlengu järgselt jäetud parandamata . Siiani on näha põlengu jälgi müüri tahvana ja kuumuse tagajärjel pragunenud paekivi. Tulemüüri ja eterniidi vahe on lihtsalt tsementseguga kaldeall kinni mätsitud . Hoovi poolse küljel on müür on jäänud krohvimata ja ilma katte mütsita , mille tagajärjel ilmastiku meelevalda jäetuna müüritise kivide vahelt on sademed ära uhtunud segu ning kivid on pudenenud katusele (vt. joonist nr. 8). Katusele kukkunud ning kuhjunud kivid on omakorda põhjustanud

Kõige tähtsam on katus ja korstnad . Amortiseerunud eterniitkatus tuleb utiliseerida , avada konstruktsioonid ning teostada vajalikud parandused .Tulemüüri üla-osa kiviladu tuleb parandada ning krohvida . Korstnaotsad peab laduma kahjustunud ulatuses uuesti . Katusekatte materjalina soovitan kasutada traditsioonilist tsiingitud valtsplekki , millel on sisse valtsitud kõrged veesuunajad . Viimati mainitud toimivad talvel lumetõkkena ning sarnase vihmavee süsteemi lahendusega oli majal leiduvate jälgede järgi ka algne katus .Vihmaveetoru kaudu tuleb vesi juhtida tänaval asuvasse rentsliisse .Valtsitud plekiosa peab ulatuma tulemüüri peale moodustades kaitsva mütsi . Katuselt ja tulemüürilt peab eemaldama kõik antennid ning kärpida tuleb korstnadeni ulatuvaid puudeoksi .

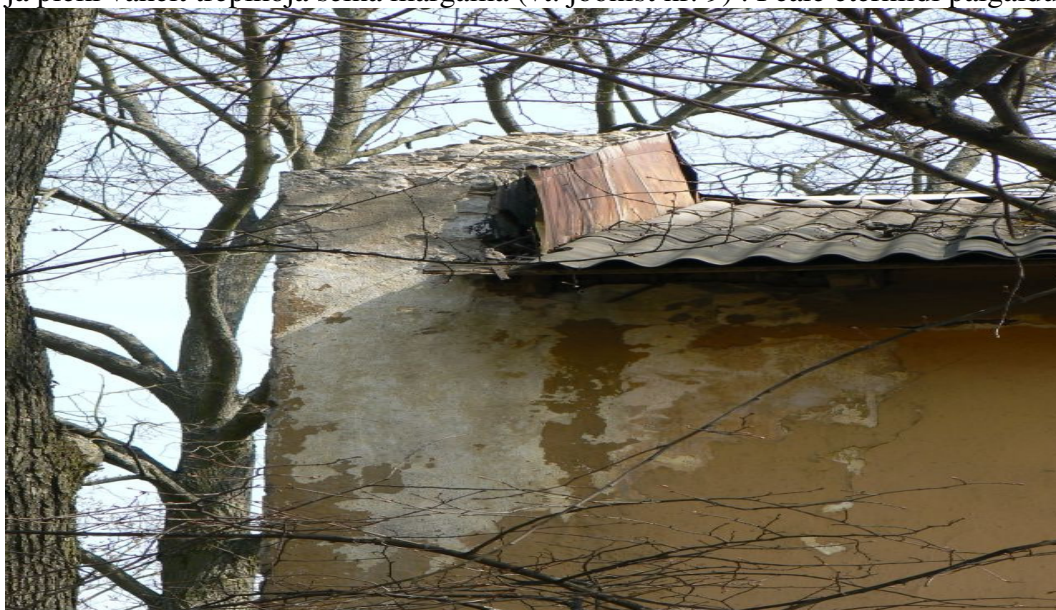
joonis nr. 9

kattele vigastusi , kust pääseb sadevesi kande konstruktsioonide vahele . Maja fassaadi pool on säilinud küll müüri äärne plekk kuid pealisplekk on kadunud ja sadevesi pääseb müüritise ja pleki vahelt trepikoja seina märgama (vt. joonist nr. 9) . Peale eterniidi paigaldust pole maja

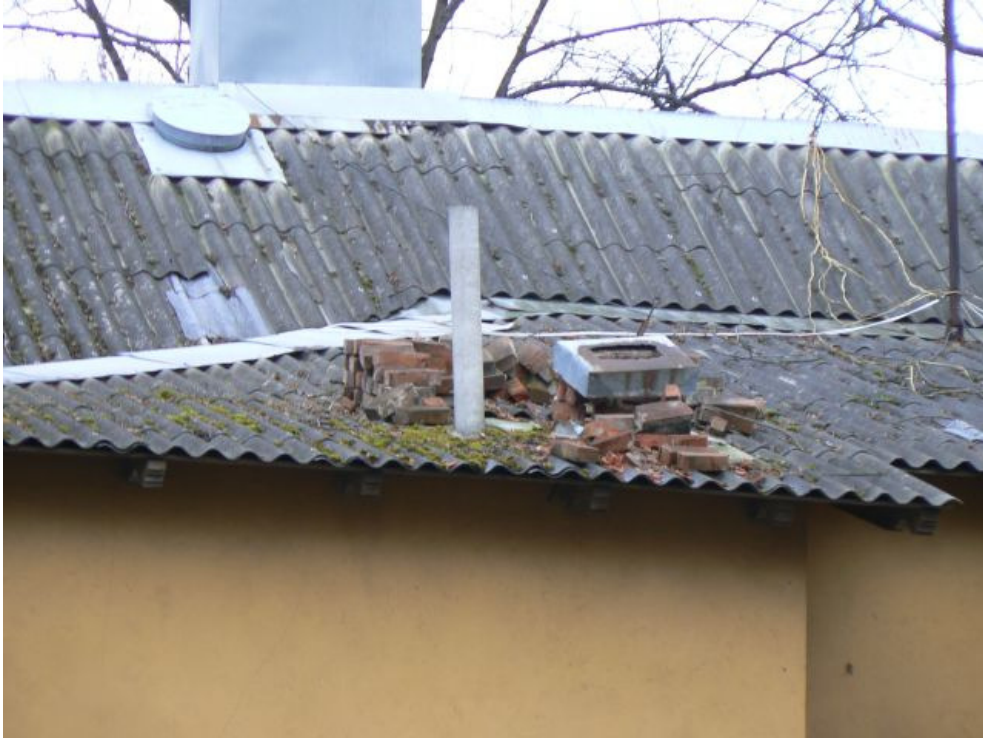
joonis nr. 10

katus omanud toimivat vihmavee süsteemi , säilinud on vaid mõned fragmendid kinnituste näol. Katusele on paigaldatud mitmeid antenne ja tehtud juhtmete läbiviike, kust sademetevesi pääseb jällegi katte alla . Korstende olukord on väga vilets . Väiksema korstna kohta võiks öelda , et olukord on olematu (vt. joonist nr. 10) . Algselt oli väikse korstna ülesanne kõrval-

dada verandade malmahjude põlemisjääke . Hilisemate ümberehituste käigus suurenes korstna koormus esimese korruse ahjana ja teise korruse pliidina ning veel hiljem täienes gaasi kesk- kütte katlaga . Pole mingi ime , et see peenike ühe lõõriga pea kahemeetrine piip ühel päeval lihtsalt katusele kokku varises . Suur korsten on samuti amortiseerunud kuid tema kaitseks on aastatuhande vahetuse paiku paigaldatud korstent ümbritsev plekk ja peatatud sademete läbi- jooks katuse harja piirkonnas (vt. joonist nr. 11) . Kuigi katus on avariiline ja seal esinevaid

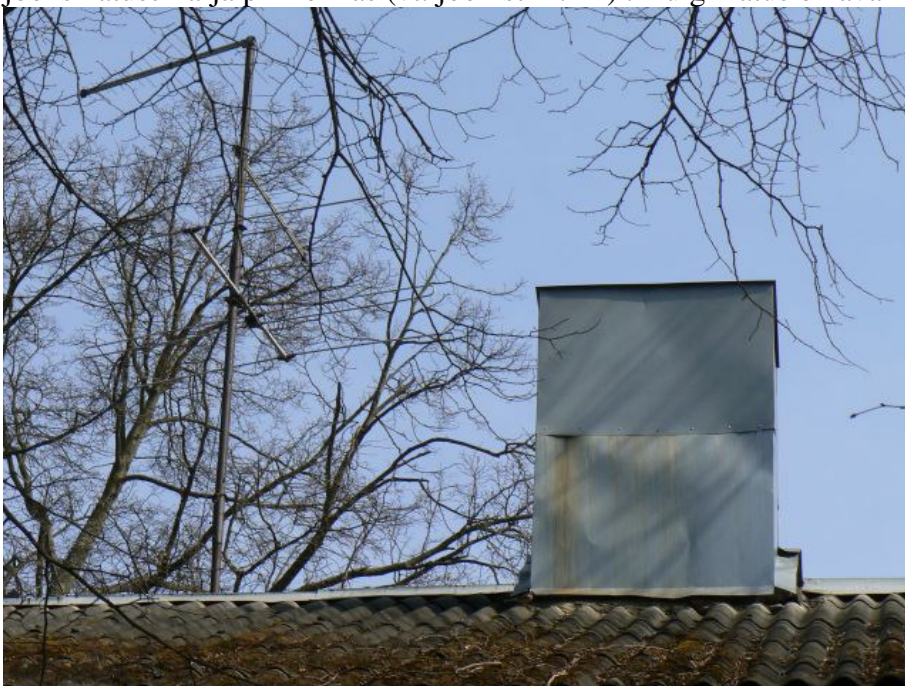
joonis nr. 11

läbijookse on lapitud nii öelda juhuslike materjalidega , on siiski suudetud ära hoida suurem kahju . Katuse kandetarindid on üllatavalt heas seisukorras , puit on hele ja tugev ning toetub ilusale müürilatile (vt. joonist nr. 12) . Esineb põlengu järgseid tahma jälgi .

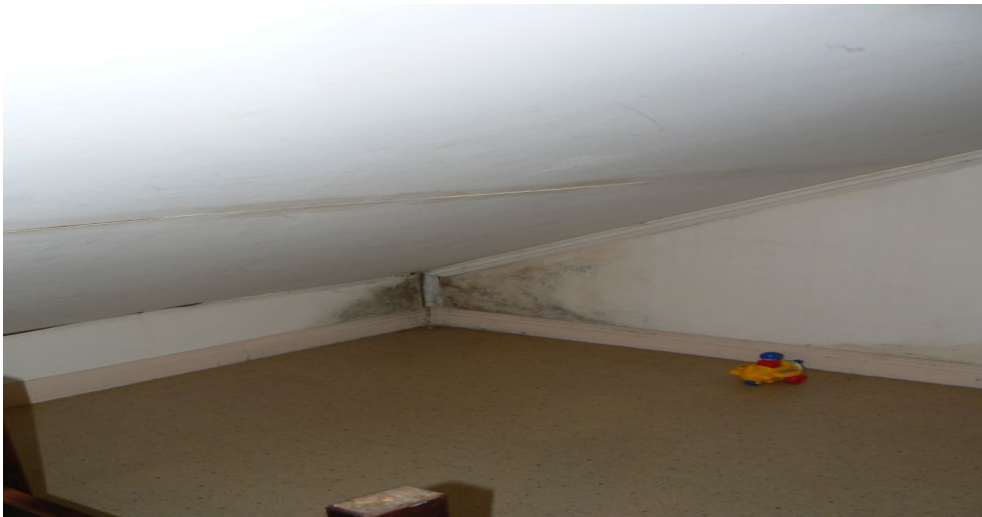
joonis nr. 13

Seenkahjustust esineb ainult tulemüüri ääres trepikoja peal , sest see katuse poolne nurk on osaliselt soojustatud ja piiratud tuulutusega panipaik (vt. joonist nr. 13) .

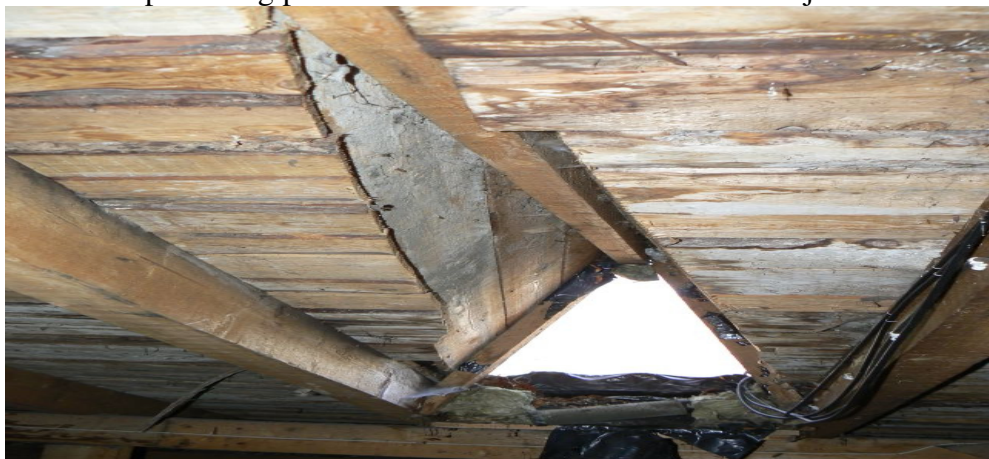
joonis nr. 14

Hoone katusele pääs on takistatud , sest katuseluugi koht on ümber ehituste käigus kinni ehitatud ja ainus võimalus on pressida end läbi aheda uuk-akna (vt. joonist nr. 14) . See on kahjuks takistanud korstnapühkia ligipääsu korstna otsadele kahekümne aasta jooksul .

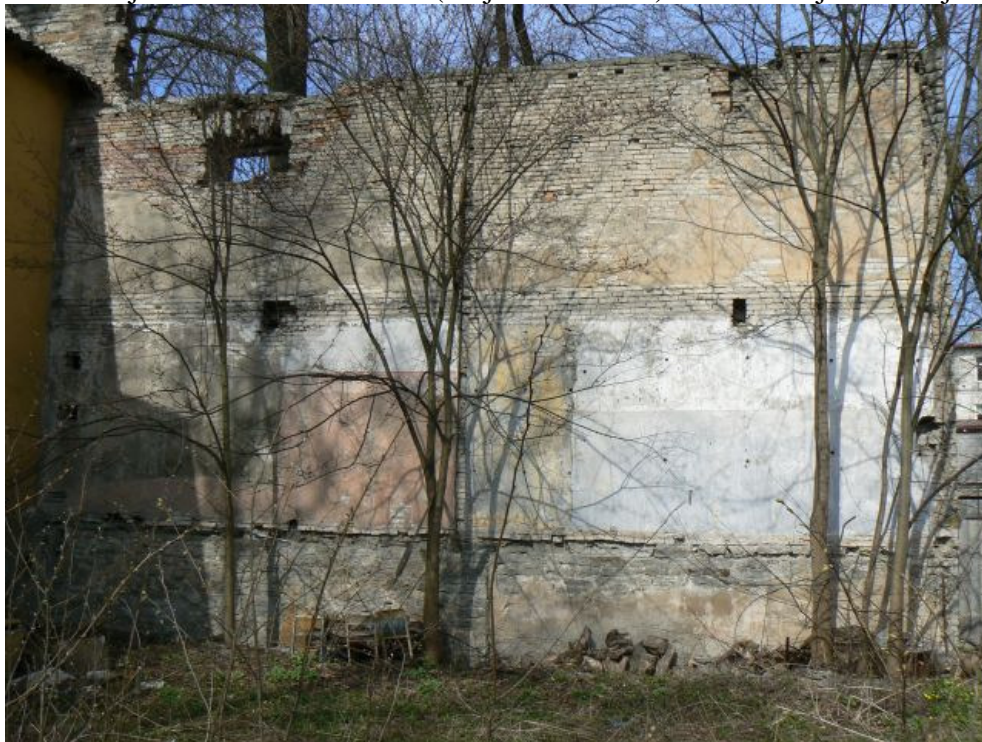
joonis nr. 15

Tulemüüri ülaosast oli juba juttu katust käsitlevas peatükis ning selle kajastuste loetelu jätkub kahjuks . Tulemüüri ülemine osa on tugevalt kahjustunud ja ka maha põlenud hoonetiiva müüri osa kahjustused on ulatuslikud (vt. joonist nr. 15) . Ilmastiku ja tulekahju mõju on märgatav

kuid mitte veel pöördumatult halb . Kuigi kivide vahelised vuugid müüri ülaosas on 1,5 - 2 m ulatuses hõredaks uhitud on võimalik vähese vaevaga kaitsta müüri edasist lagunemist , või isegi taastada hoone hoovi tiib . Imekombel on säilinud kõik müüriankrud kogu tulemüüri

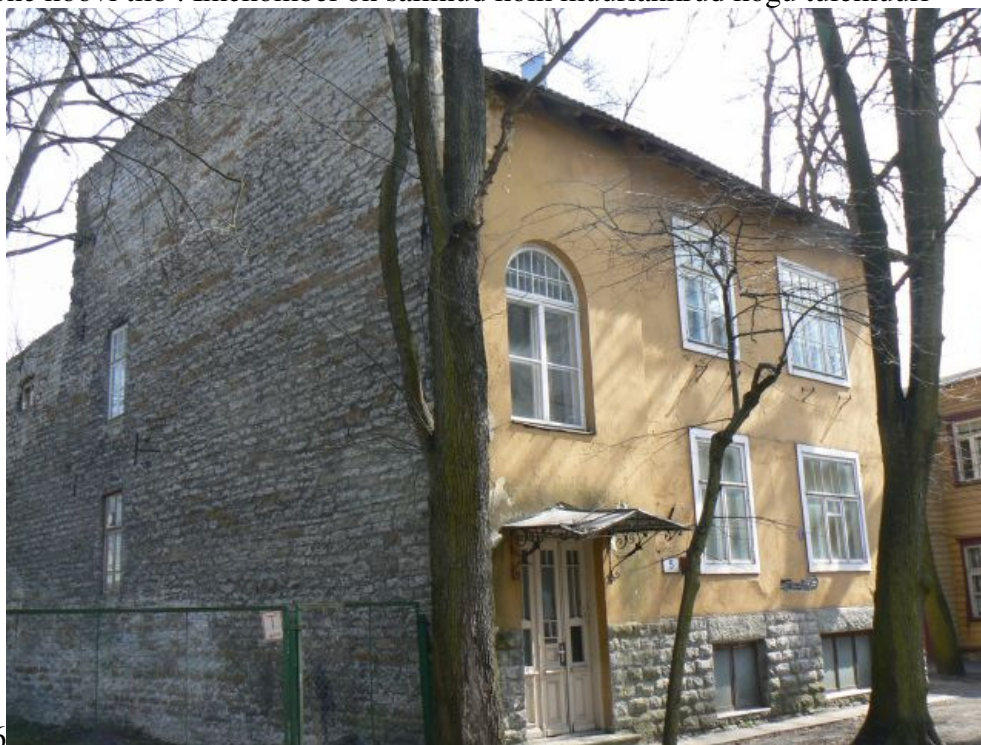
joonis nr. 16

ulatuses , kuigi arusaamtu kombel on hoone säilinud osas mõned kinnitused kahtlaselt lahti (vt. joonist nr. 16) . Praegu on raske hinnata nende lahtioleku põhjuseid , sest see tähendaks vahelae konstruktsioonide avamist . Kivitrepikeja seisukord on üldiselt hea . Märkimist väärib vaid niiskuskahjustus , mis on tingitud pikaajalisest katuse läbijooksust maja paraad-ukse kohal (vt. joonist nr. 9) ja kerged värvi ja krohvi paljandid välisukse varikatuse ümbruses (vt. joonist nr. 16) . Hoone rõhtpalkseina osa on tänasesse päeva jõudnud krohvituna . Põlengu järgselt kaeti seinad lubitsement krohviga , mis kinnitub palgile laastuvõrgu abil . Krohv on väga suures ulatuses kahjustunud , täis pragusid ja paljandeid , kuid puit selle all on tugev ja korralik (vt. jooniseid nr. 17 ja 18). Enamus pragusid on tekkinud ümberehituste käigus avade

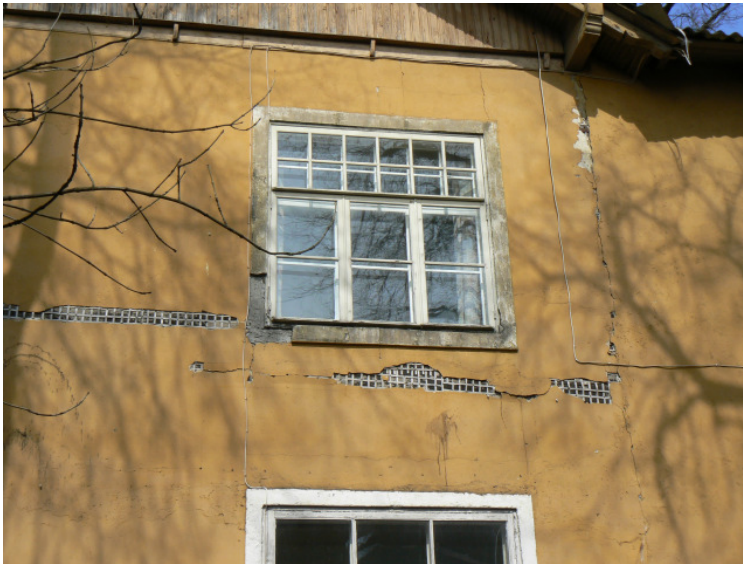
joonis nr. 17

suurendamise ning ebaprofessionaalse lammutus ja ehitustöö tagajärjena . Nüüdseks on nihked ja lõtkud oma 'õige' asendi leidnud ning edasised liikumised on ebatõenäolised . Vahetult enne Olümpiamänge värviti krohvipind kollase õlivärviga ja see on säilinud tänini . Otsaviilu alune on viimistletud vertikaalse laudisega , mis ei ole originaal vaid hilisem tulekahju järgne asendus . Siiski on säilinud ka ainus jälg vanast puitviimistlusest , mis annab aimu selle dekooriivsusest ja toredusest (vt. joonist nr. 19) , See on nimelt rõhtlaudise viimane laud , kus on

Kui katus on remonditud , tuleks järgmisena pöörata tähelepanu välis vooderdusele . Minu soovitus oleks viimistlusena taastada algne puitvooderdus , sest see toob maja tagasi tänavale ja loob ühtse miljöö . Puit-viimistlusest on säilinud head näited kõrval olevatel hoonetel ning seal on hea malli võtta , laudiste profiilide ja kõige muu kohta , sest maja endisest vooderdusest pole säilinud peale ühe ülmineku laua midagi . Sellel ja räästalaudisel tuleb teha värviuuring , et saaks teada maja algse värvi lahendusekohta . Krohvitud kivitrepikoja krovikahjustused tuleb parandada ja pind uue värvikihiga katta .

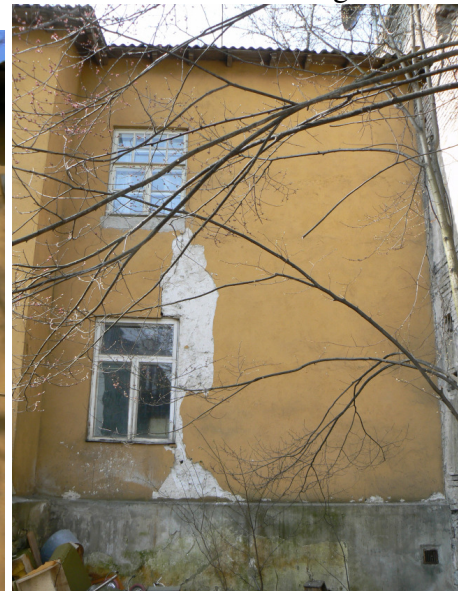
joonis nr. 18

itud krohv ja selles joonistub välja kogu maja seina läbiv pragu (vt. joonist nr. 18 ja 25) . Selle vajumi põhjustas üheksakümnendate alguses maja uue voolukaabli paigalduseks Eesti Energia poolt teostatud kaeve tööd . Kaevetööde käigus lõhuti vundamendi alt läbi avaus kaabli läbi- viiguks , aga seda tehti väga hoolimatult ning läbimõtlematult .

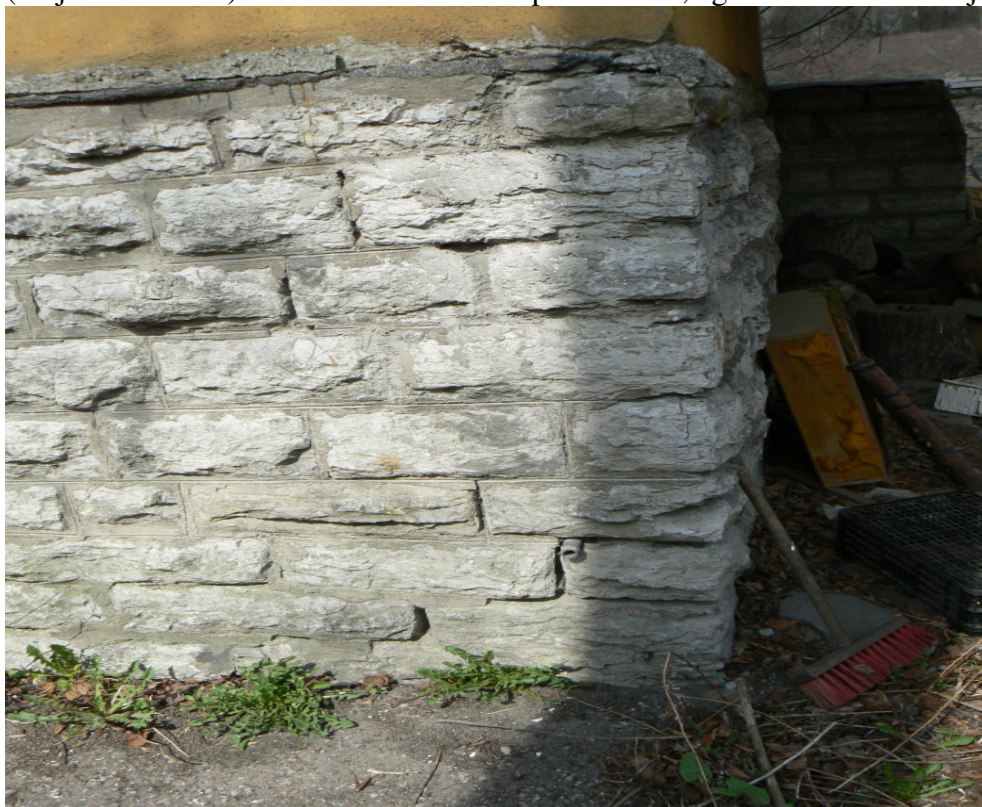
joonis nr. 22

Puhasvuuk paekivi sokkel on heas seisukorras . Ei esine vibratsioonist tingitud pragusid ega soolade põhjustatud kahjustusi . Ainus vigastus on hoone hoovipoolses nurgas , kus arvatavalt põlengu järgsete koristustööde käigus mõni veok on riivanud nurka ja sokli kive nihutanud (vt. joonist nr. 22) . Soklivuuke on siiski parandatud , aga seda on tehtud asjatundmatult kange

tsementseguga ja nüüdseks lahti murenenud kaasates enesega paekivi tükikesi (vt. joonist nr. 22 ja 23) . Sokli tähelepanelikul vaatlusel tuli ilmsiks huvitav tahmast väljajoonistuv vari-

Sokli osas tuleb puhastada tsement seguga täidetud kivi vahed ja vuukida uuesti lubja seguga . Maja ümbritsev betoonist valatud pandus tuleb eemaldada või vähemalt soklist eraldada läbi saagimise teel , sest külmakerked lagundavad paekivi . Samas võiks korrastada nn. endise eesaia kuna tänavaga joont on tõstetud ja maja trepi ette koguneb sadevee lomp . Tulemüür tuleb pealt kaitsta mütsiga isegi siis , kui otsustatakse mitte taastada hävinud tiiba , sest erosiooni mõjul võib müüritis muutuda ebastabiilseks ja ohtlikuks .

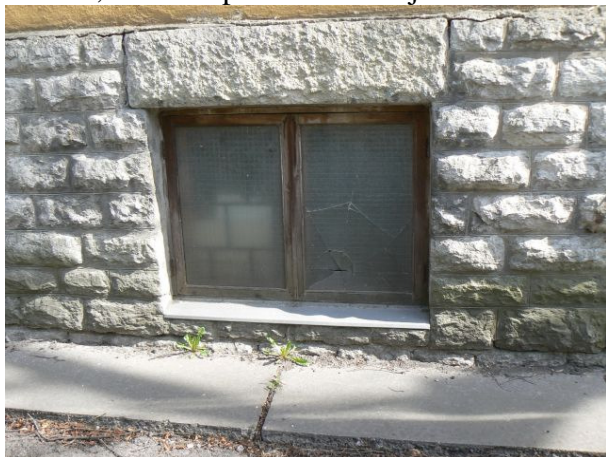
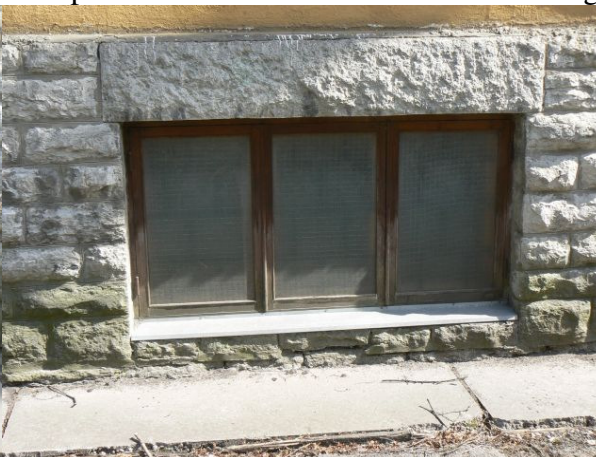
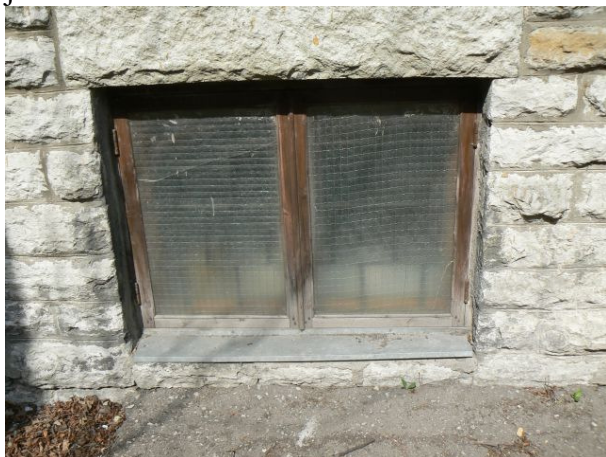
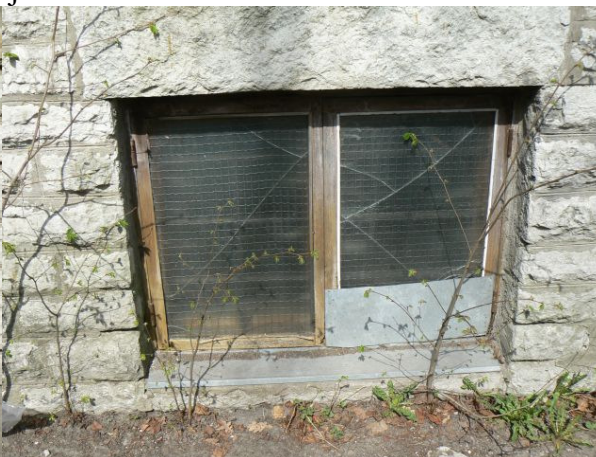
Need üheksakümnendatel välja vahetatud aknad on topelt raamiga ja armeeritud jääklaasiga puitaknad , mille raamide vahele on paigutatud keevis trellid (vt. jooniseid nr. 26 - 29) .

Tänaseks on algselt pinoteksiga töödeldud puitraamidelt kaitsekiht ära kulunud ja vandaalid on lõhkunud välimisi klaase . Raami puit on veel kobe , korrastamiseks piisab klaaside vahetamisest , raamide puhastamisest ja uue kaitsekihi võõpamisest . Kremoonid on Vasara toodang .

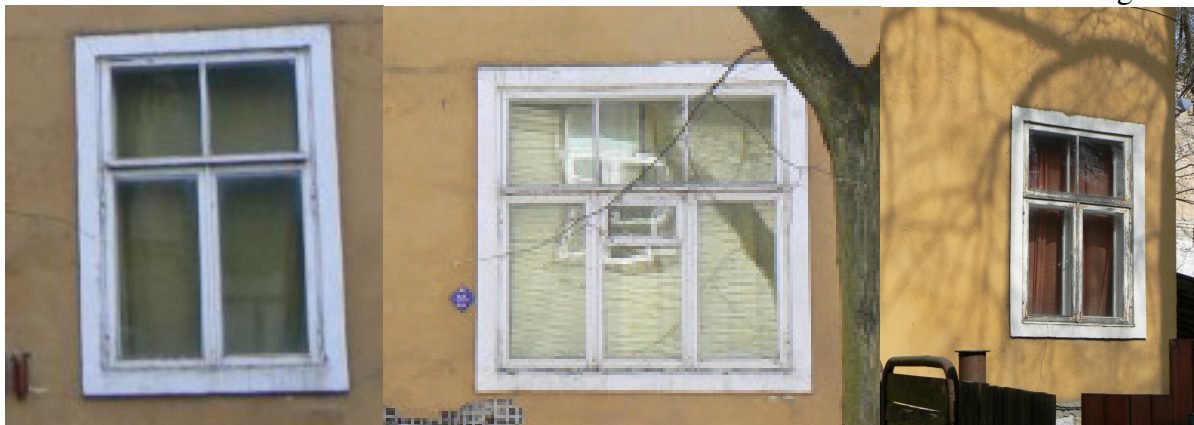
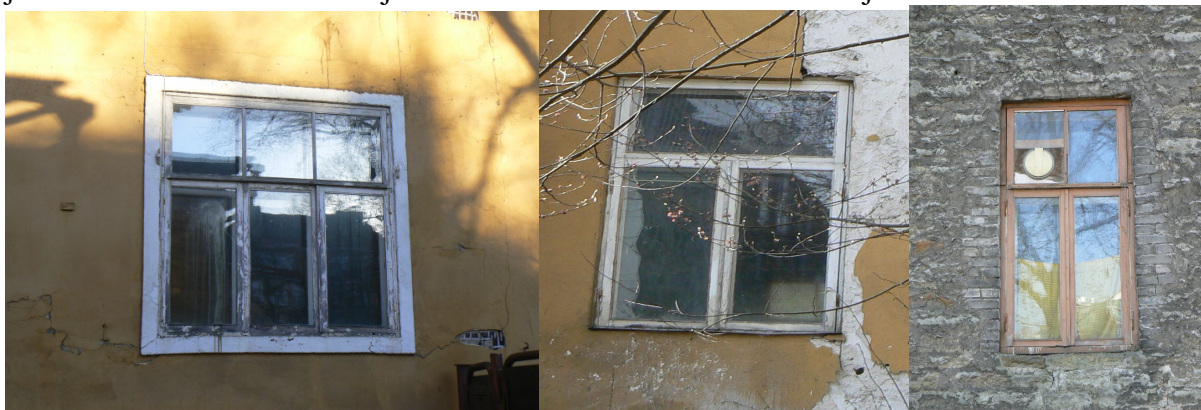
Hoone esimese korruse aknad on hea näide sellest kuidas nõukogude ajal asju nii öelda lihtsustati . Antud akende puhul on loobutud tihedast raamistuses ja kõik klaasid on paigaldatud liistuga (vt. jooniseid nr. 31 - 36) . Hoone akendel olid algselt akna luugid ja ühel aknal on säilinud fragmentidena aknaluugi hingede ülemised tiftid (vt. joonist nr. 34) . ENSV Rahvakohtu aegadest on säilinud elektri ventilaator tulemüüri akna klaasi sees (vt. joonist nr.36) . Selle korruse akende hooldusele ei ole kolmekümne aasta jooksul aega ega raha kulutatud . Akende värvikiht on kulunud ja koorub ning alumised aknaliistud on pehastunud ja lahti . Kõik akna raamid on kaetud õlivärvi kihiga . Raamid on siiski veel tugevad , kuigi klaasid kipuvad mööduvate autode tekitatud vibratsiooni tõttu klirisema . Kremoonid on Vasara toodangust .

Akendest tuleks enim tähelepanu pöörata esimese korruse omadele , kuna nende olukord on kõige hädalisem . Soovitan taastada algne klaasi jaotus , sarnaselt teise korruse omadele . Raamid korralikult puhastada , kruntida ning värvida . Teise ja kolmanda korruse akendel piisab mõningasest kōpitsemisest ja värvimisest . Erandiks on hoovipoolne kõõgi aken , mis vundamendi vajumise ja katuselt langeva vee ühise mõjutuse tõttu on kaotanud kaitsva värvikihi ning eeldab rohkem tähelepanu . Keldri korruse aknad vajavad uusi välisklaase , sest vandaalid on need ära lõhkunud . Samuti tuleb raamid puhastada ja värvida , sest algselt Pinoteksiga töödeldud pind ei ole pakkunud piisavalt kaitset .Välisukse varikatus tuleb õgvendada ja uuesti kinnitada . Uksel endal tuleks teostada värvi uuring , sest see annab aimu ka maja endisest värvist ja aitab hiljem teha õigeid valikuid . Värviuuringuid võib teostada ka mainitud ülmineku laual ja räästa laudisel . Kindlasti annab maja üldisele välimusele kaasa ka akna luukide taastamine ja lillepoti kronsteinide kasutusele võtmine .

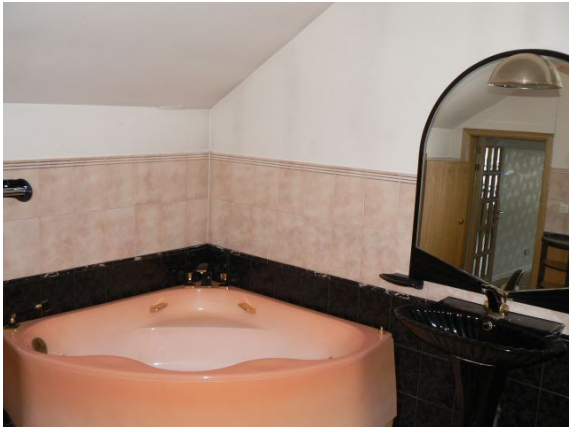
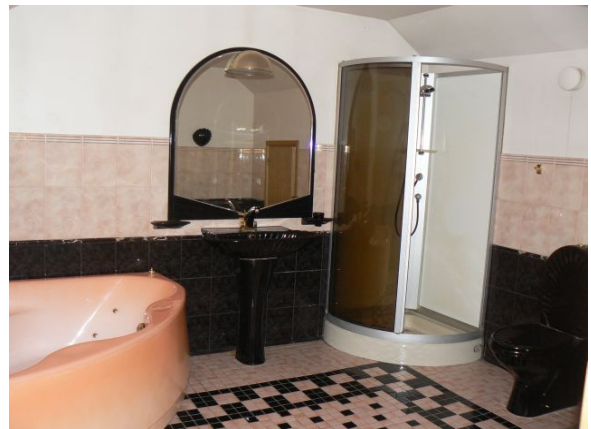
lateksvärviga . Suur tulettruum on plaaditud ja välja mängitud roosa ning musta kontrasti peale (vt. jooniseid nr. 50 - 51) . Ruumi otsasein on vastu tulemüüri ja selle nurk kergelt märgunud .

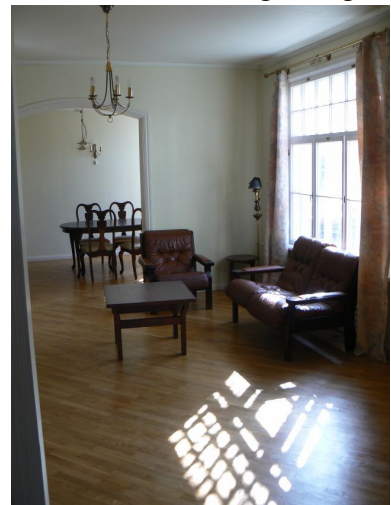
joonis nr. 55

ülaosa on saanud tugevaid veekahjustusi (vt. jooniseid nr. 57 - 58). Nimelt aastatal 2002 lõhkes pööningul veeboiler , mille tagajärjel kukkus alla pool kaminatua laest ning vettis läbi parkett (vt. joonist nr. 55). Kaminatuba sai küll remonditud kuid WC sein jäi tegemata. Köök ja söögituba on sisustatud täis tammest mööbliga , mis on omaaegsete ARS-i tiserite töö (vt. jooniseid nr. 59 - 60) . Esik ja väike magamistuba on samuti viimistletud tamme parkett põranda ja tapeetidega (vt. jooniseid nr.61 - 62) . Põrandaliistud on kõrged ja piirdeliistud laiad .

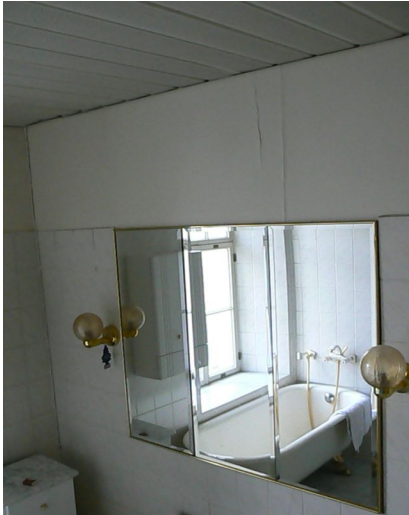
joonis nr. 56

suur pottidest ilusa karniisiga ning algupärane (vt. joonist nr. 54) . Kõikide tubade põrandad on kaetud tamme-parketiga ja lakitud . Köögi ja tualett ruumide põrandad on plaaditud nagu ka tualett-ruumide seinad . Teise kor- ruse vannitoas jookseb keset seinaga pragu . Selle põhjustajaks vundamendi vajumine ja see on väga hästi jälgitav välisseina peal (vt. joonist nr. 56) . WC seinad

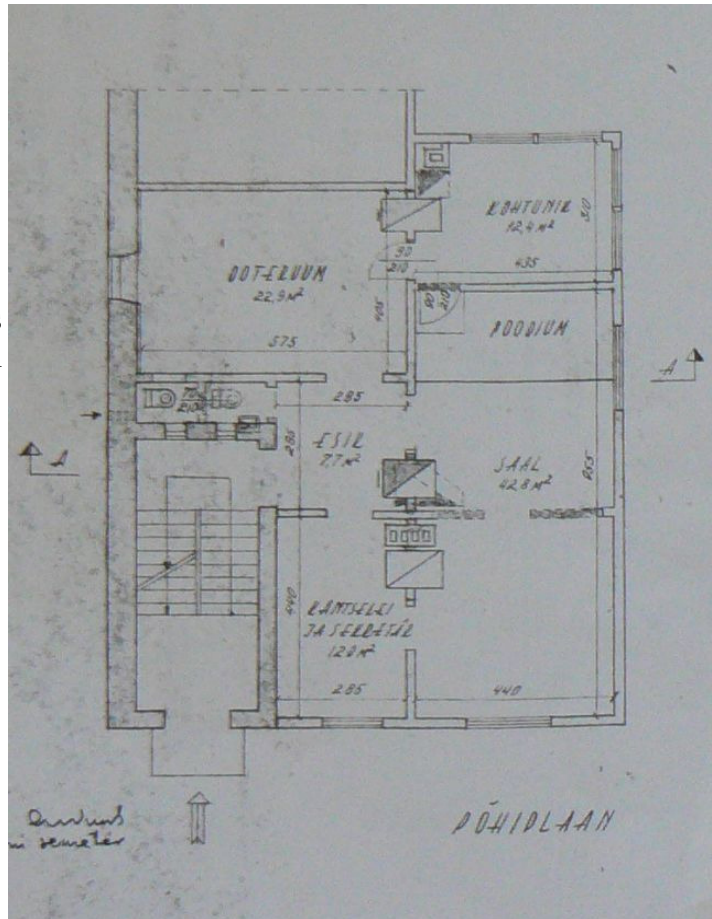
joonis nr. 63

Esimese korruse korteris ei ole kontrollitud remonti tehtud pea kolmkümmend aastat . On küll kõpitsetud siit ja sealt , aga üld joontes on kõik säilinud muutumatu peale elamute valitsuse kapitaal remonti (vt.joonist nr. 63). Narmendavad tapeedid ja lahti koorunud värvikihid on antud interjööri vägagi iseloomulik , samas on kõik pinnad hästi jälgitavad . Hästi on vaadeldavad ka kõik ehitus etapid kuni tänapäevani . Märkimist väärib seinä läbiv pragu , mis asub kõrval oleva plaani järgi ooteruumis ning mille põhjustas vundamendi vajumine hoone uue kaabli paigaldusel teostatud kaevetööde käigus . Põrandatel leiab nii linoleumi , naturaalsed parketti kui ka laminaati . Korterisise- ja välis-uksed vajavad kohendamist ja värsket värvi . Aknad on küll vanad , aga kaotatud on algne klaasi jaotus ning kremoonid on Vasara omade vastu vahetatud . Torustik on amortiseerunud nagu ka elektrisüsteem ja keskküte .

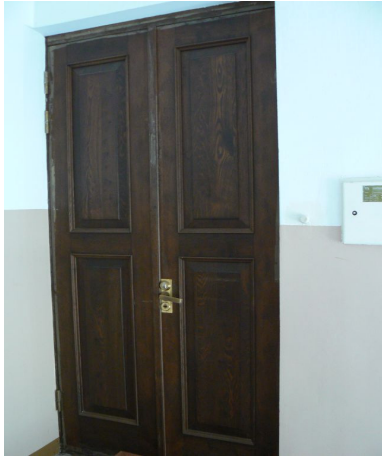
joonis nr. 67

endiste ARS-i meistrite töö (vt. joonist nr. 67) . Uks on ruumide mitte kütmise tõttu väheke paisunud ja vajab kohendamist .Esimese korruse korteri välisuks on küll originaal , aga kaetud

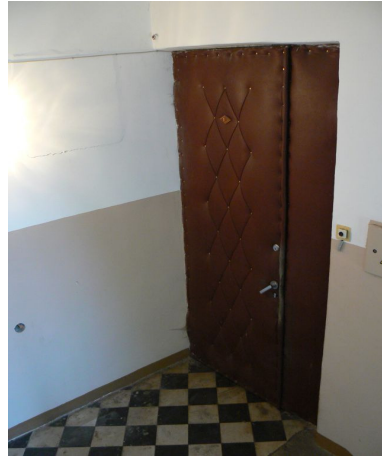
joonis nr. 68

kunstnaha (vt. joonist nr. 68) . Välisuksest oli juba eelnevalt juttu ning sellel enam ei peatu lisades vaid ühe sisevaatega foto (vt. joonist nr. 69) . Laskudes keldrisse kohtame mõningasi liigniiskusest tingitud kahjustusi , selle põhjuseks oli lahtine peakraan , kust 20m³ vett jooksis otse keldri põrandale (vt. joonist nr. 70) . Pool keldrist on välja ehitamata ja kasutusel pani-paigana ning gaasikataruumina (vt. jooniseid nr. 71 - 72) .
