## **HARIDUSE 1 KINNISTU**

Hariduse 1, Tallinn, Harjumaa

2008/2009. õ-a. Arhitektuuri konserveerimise ja restaureerimise täiendkoolituskursuse  
lõputöö

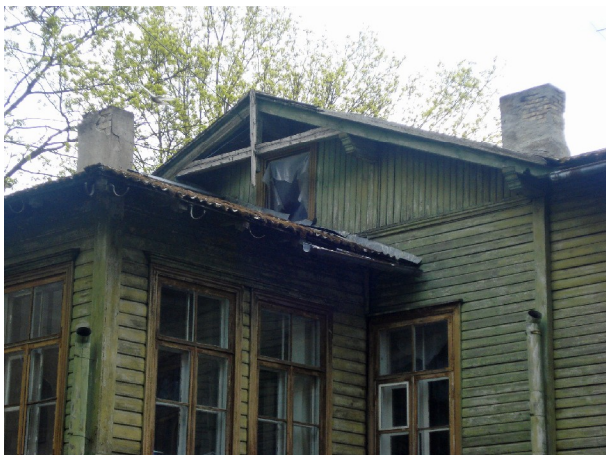
Joonis 35. korstnad, katuseväljaehitus ja veranda katus

Hoone katus oli laudisele paigaldatud tõrvapapp, hiljem asendatud eterniidiga. Eterniitkatus on üldiselt terve, aga tugeva edelatuule ja vihmaga esineb läbisadamist. Katus on tugevalt sammaldunud.

**Katus.** Olemasolev kohati lagunenu eeteriitkatus on löödud laudisele. Katusekonstruktsioon on kahepoolsete tugipostide ja pikipärlinidega. Kohati on katus läbi sadanud, aluslaudisel on näha niiskuskahjustusi. Samuti on kahjustused niiskuse kogunemise tagajärjel vahelaes, kust on vesi ka 2. korruse korterisse läbi tilkunud. Katusekorruse eluruumideks ehitamise korral tuleks vajaliku ruumikõrguse saavutamiseks katust tõsta. Hoone palkkonstruktsiooni on jäigastatud täiendavate raiekordadega vahelaes talade peal, need tuleb säilitada. Välisseina kõrgemaks ehitamine lisaks liigset koormust eriti idafassaadile, mis on rohkete avadega liigendatud ja kohati pisut välja vajunud. Pööningu eluruumiks ehitamise korral on otstarbekas katusekalde kõrgemaks muutmise olemasolevalt välisseinalt, katuse toetus jagatakse välisseinte, tõstetud pikipärlinide ja keskmisele kandeseinale toetuvate pennide vahel. Samuti tuleks tõsta olemasoleva väljaehituse katust, muutes fassaadilahenduse sarnaseks algse N. Thamme projektis antud lahendusega. Sarnase katuse väljaehituse võib ehitada ka idafassaadile. Katusekatteks kasutada valtsplekki.

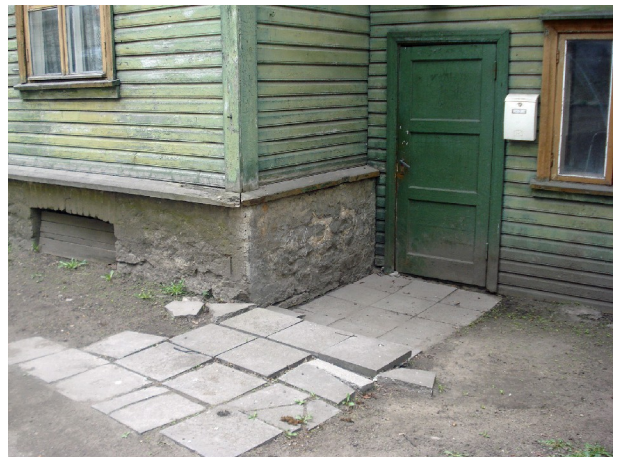
Joonis 43. Trepikoja sokkel

**Sokkel.** Sokli välispinna krohv pragunenud ja kohati pudenenud, sokli paemüür vajab puhastamist ja krohvimist. Keldripääsul on algselt olnud eraldi välistrepp. Kuna vihm ja lumesulamisveed ilmselt trepist otse keldrisse voolasid, on keldrile ja kõrvaltrepikojale hiljem ehitatud ühine kinnine esik. Keldritrepp on paekivist..

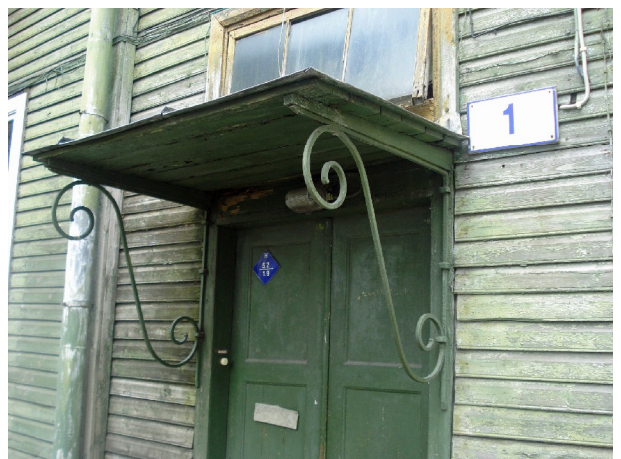
Joonis 44. Varikatus

Välisukse piirdelauad on soklikõrgusel läbi saetud, uusi ei ole paigaldatud. Välisuks on kahe poolega sissepoole avanev tahveluks. Välisukse kohal metallkanduritele toetuv plekist varikatus.
