**Aegviidu raudteejaama tualeti ja pagasiada muinsuskaitse  
eritingimused**

Harju maakond, Aegviidu vald, Aegviidu alevik

*2008/2009. õ-a. Arhitektuuri konserveerimise ja restaureerimise täiendkoolituskursuse lõputöö*

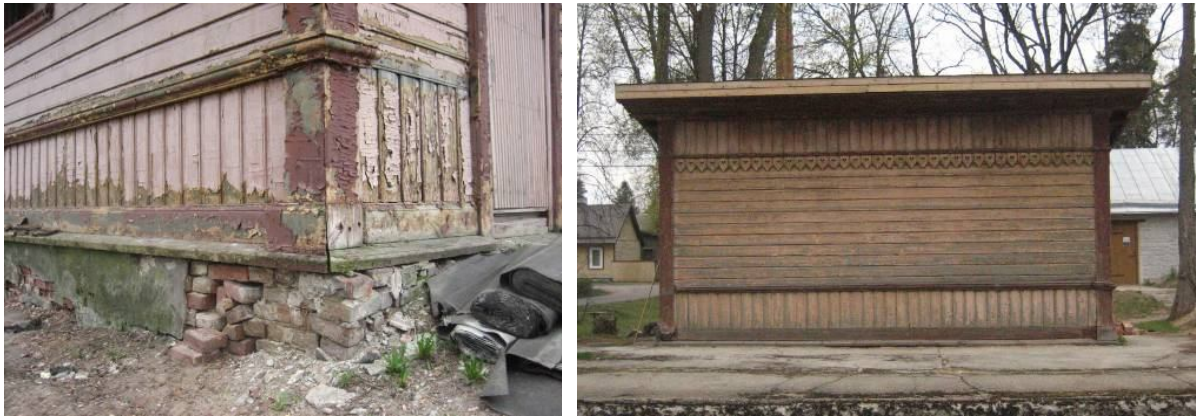
Põhjapoolne nurk ja edelafassaad

Vundamenti konstruktiivne seisukord on rahuldav, kuid kohati on sokli kividevahelised vuugid tühjad. Konstruktsioon tervikuna on märkimisväärsete vajumisteta.

1. Hoone välisgabriitide, sh juurde- ja pealeehitised ei ole lubatud.
2. Sokli väljavajunud kivid asetada tagasi oma kohale ning vuukida.
3. Sokkel krohvida.
4. Jalgteede sillutise katendid lahendada ühtselt kogu jaamakompleksi ulatuses.
5. Anda lahendus vihmavee ärajuhtimiseks hoonest eemale.
6. Kõik projektid kooskõlastada Muinsuskaitseametiga.

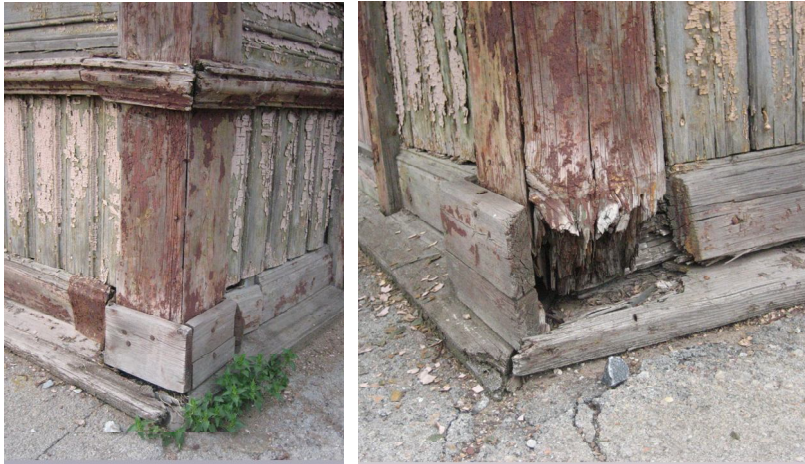
Palkseinte konstruktsiooni pole hetkel võimalik avada, kuid välisel vaatlusel saab öelda, et kandekonstruktsiooni seisukord on suhteliselt hea – seinad on sirged ja oluliste vajumisteta. Laudis ja puitdekoor on rahuldavas seisukorras. Vaid kohati on märgata dekoori detailide kahjustus: seda peamiselt pinnase lähedal sokli puudumise tõttu.

Välja vahetatud detailid põhjanurgas ja kahjustused läänenurgas

1. Hoone välisgabiitide muutmine, sh juurde- ja pealeehitised ei ole lubatud.
2. Uute uste ja aknaavade sisseraiumine on keelatud.
3. Fassaadid restaureerida. Säilitada ja restaureerida ehitusaegne laudvooder. Äärmisel vajadusel asendada laudist originaali täpsete koopiatega.
4. Säilitada ja restaureerida puitdekoor. Puuduvad detailid asendada täpsete koopiatega.
5. Algne värvilahendus selgitada värviuuringute abil.
6. Laudiselt ja puitdekoorilt eemaldada lahtised värvikihid. Viimistleda õlivärviga.
7. Fassaadide restaureerimiseks tellida vajalik dokumentatsioon selleks vastavat tegevusluba omavalt projekteerimisettevõttelt.
8. Kõik projektid kooskõlastada Muinsuskaitseametiga.

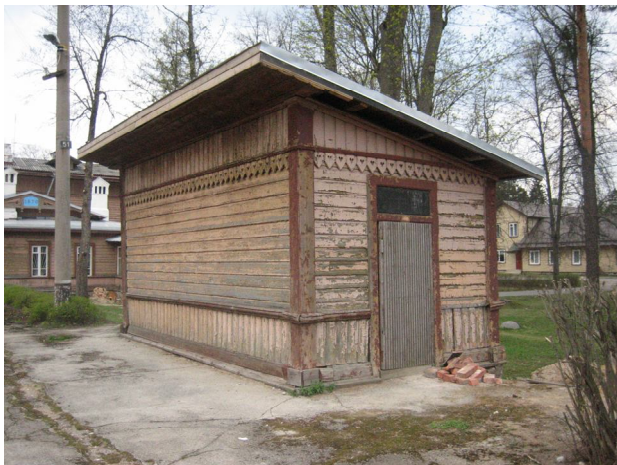
Vaade põhjast

Ära hoidmaks vee läbijooksu on hoone pultkatus kaetud ajutiselt plekiga. Vee läbijooksu tõttu on hävinenud enamus katusealustest laudadest.

1. Hoone välisgabriitide muutmine, sh juurde- ja pealeehitised ei ole lubatud.
2. Säilitada hoone katusekuju
3. Hoone katus katta valtsitud tsingitud terasplekiga.
4. Asendada puuduvad katusealused lauad originaalist lähtuvatega (sama laius ja profiil).

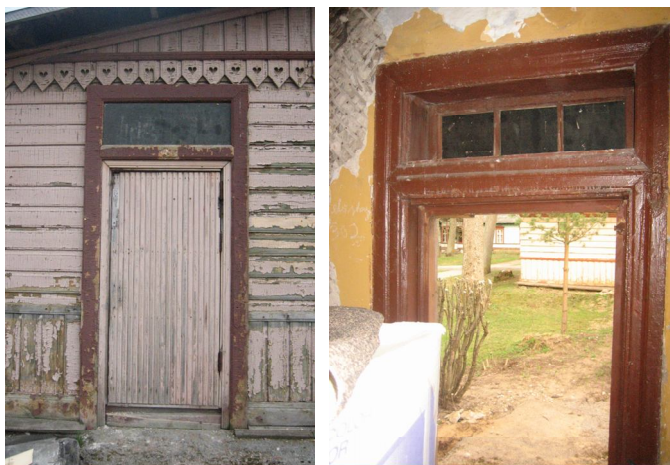
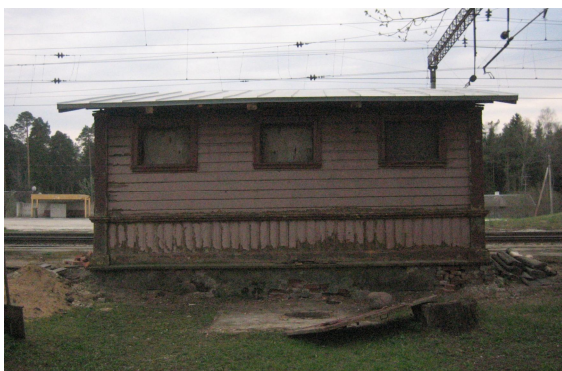
Mõlemad valgmikud uste kohal on vineeriga kinni löödud. Praegustel andmetel on hävinud kõik aknaraamid ühes klaasidega, avad on vineeriga seest poolt kinni löödud.

Loodepoolne välisuks, valgmik kagupoolse välisukse kohal ning kirdefassaad

1. Säilitada kõik akende ja uste lengid. Samuti säilitada valgmikud uste kohal.
2. Täiendavate uste- ja aknaavade sisseraiumine pole lubatud.
3. Vahetada välja mõlemad puidust välisused pärast originaalvälimuse välja selgitamist.
4. Uksed ja aknad värvida õlivärviga.

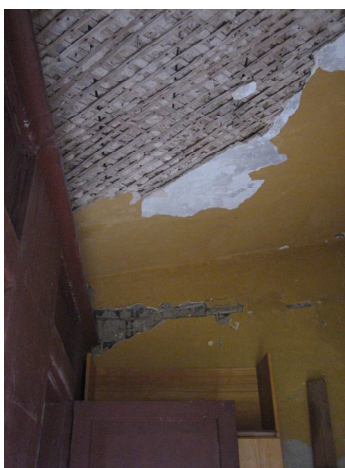
Katuse vee läbilaskvuse tõttu on krohvitud pinnad mitmel pool saanud kahjustada ja esineb krohvivaringuid. Vaheseinad ja siseüksed on rahuldavas seisukorras. Põrandate seisukorda tuleb veel uurida – hetkel oli hoone ladustamispinnaks.

Naiste käimla krohvivaringud

4. Seinad ja lagi krohvida.
5. Mistahes krohvimistööde puhul kasutada olemasolevale krohvile sarnase struktuuri ja koostisega krohvi.
6. Säilitada ja restaureerida puitpõrandad.

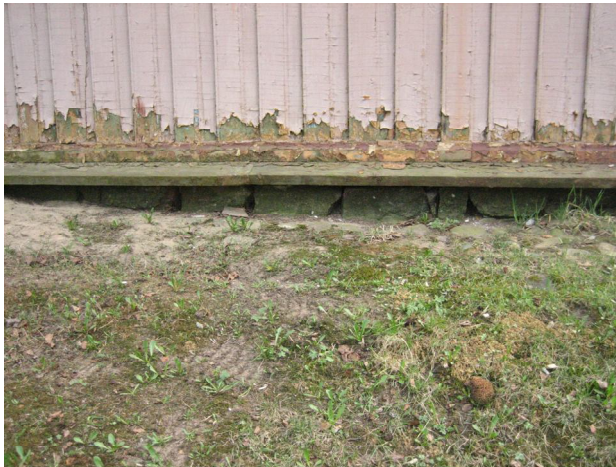
Vaade kirdest

Vundamendi konstruktiivne seisukord on rahuldav. Vundamendi seisundit saab hetkel hinnata vaid hoone tagaküljel.

1. Hoone välisgabriitide, sh juurde- ja pealeehitised ei ole lubatud.
2. Sokkel vuukida olemasolevale sarnase sisaldusega lubimördiga.
3. Jalgteede sillutise katendid lahendada ühtselt kogu jaamakompleksi ulatuses.
4. Anda lahendus vihmavee ärajuhtimiseks hoonest eemale.
5. Kõik projektid kooskõlastada Muinsuskaitseametiga.

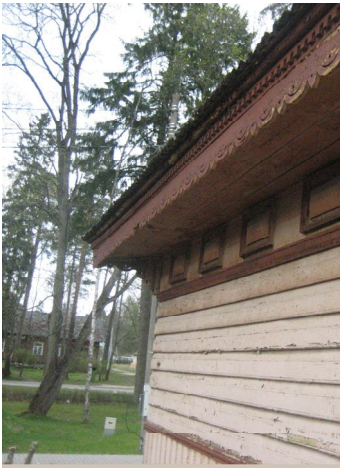
Teemantkvaadrid loodefassaadil

Palkseinte seisukord on rahuldav: välja vajumisi pole märgata. Laudis ja puitdekoor on rahuldavas seisukorras.

1. Hoone välisgabiitide muutmine, sh juurde- ja pealeehitised ei ole lubatud.
2. Uute uste ja aknaavade sisseraiumine on keelatud.
3. Fassaadid restaureerida. Säilitada ja restaureerida ehitusaegne laudvooder. Äärmisel vajadusel asendada laudist originaali täpsete koopiatega.
4. Säilitada ja restaureerida puitdekoor.
5. Algne värvilahendus selgitada sondaažide abil.
6. Laudiselt ja puitdekoorilt eemaldada lahtised värvikihid. Viimistleda õlivärviga.
7. Fassaadide restaureerimiseks tellida vajalik dokumentatsioon selleks vastavat tegevusluba omavalt projekteerimisettevõttelt.
8. Kõik projektid kooskõlastada Muinsuskaitseametiga.

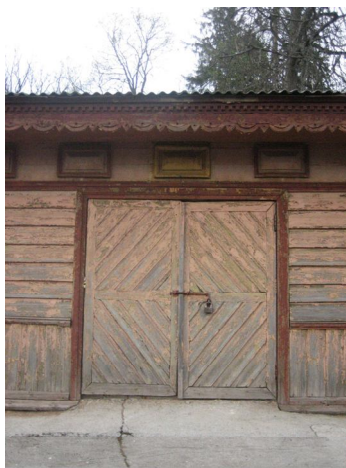
Välisuks on rahuldavas seisukorras.

1. Säilitada pagasiaida välisuks.
2. Täiendavate uste- ja aknaavade sisseraiumine pole lubatud.
3. Uks värvida õlivärviga.

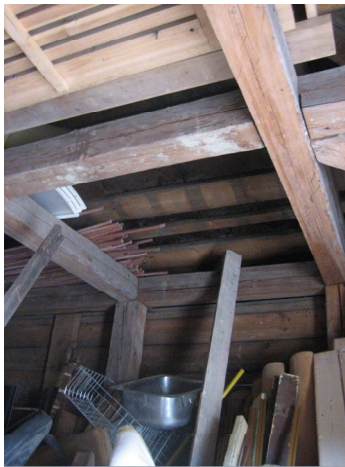
Pagasiaida konstruktsioonid

Põrandate seisukorda tuleb veel uurida – hetkel oli hoone ladustamispiinaks.

1. Säilitada sisemine ruumilahendus. Vaheseinu mitte ehitada.
2. Säilitada ja restaureerida puitpõrandad.
3. Soovitavalt säilitada hoone funktsioon panipaigana.
