KORTERMAJA WISMARI 12

Wismari 12, Tallinn, Harjumaa
Arhitektuurimälestis, reg nr.8142

2008/2009. õ-a. Arhitektuuri konserveerimise ja restaureerimise täiendkoolituskursuse
lõputöö

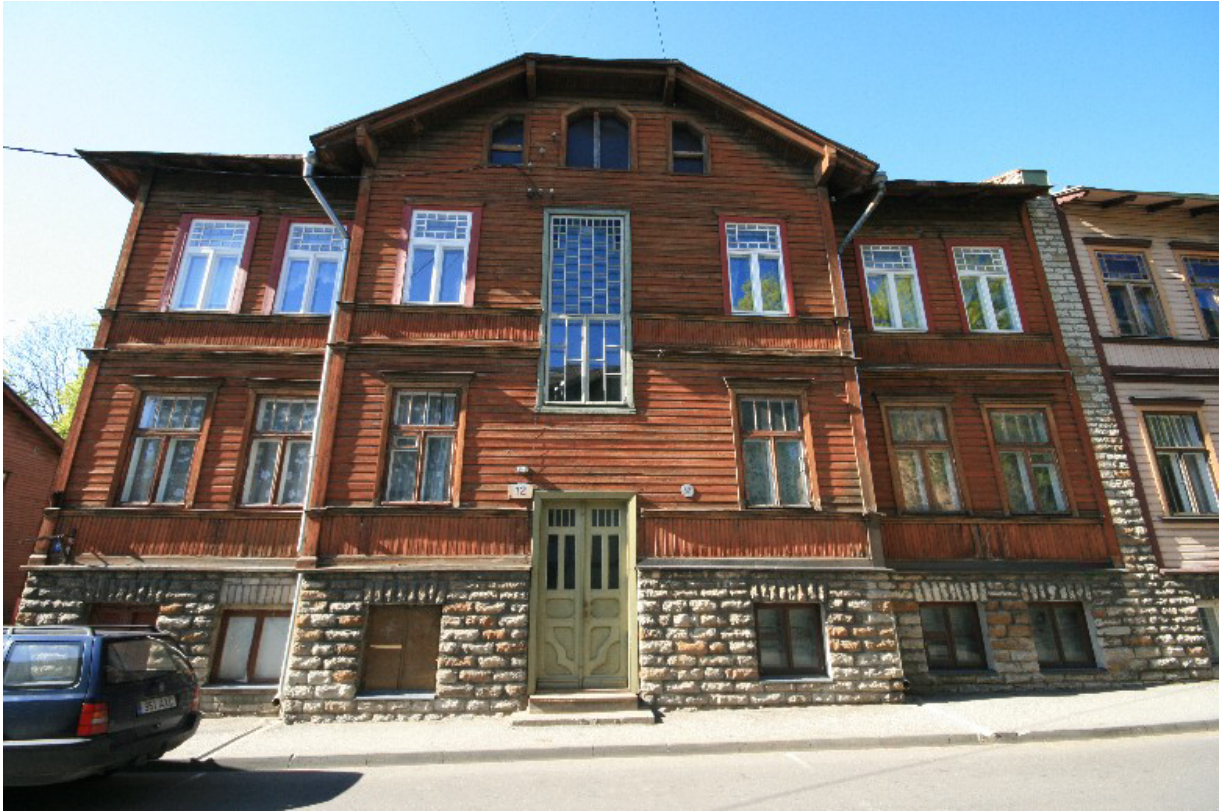
Joonis 3.3 Fassaad (vaade lõunast)

Hoone osa	Kirjeldus ja materjal	Seisukord ja kahjustuste kirjeldus
Sokkel	Kõrge, paekivist laotud ja üle krohvitud, fassaadi osas klombitud paekivi.	Krohvitud sokli osas on niiskuskahjustusi, vajalik teha parandusi. Fassaadi osas üldine seisukord hea, vaja taastada vasakult teise soklikorruse akna paesillus.
Välisseinte konstruktsioon	Rõhtpalksein.	Välisseinte konstruktsioon näib olevat rahuldav. Niiskuskahjustustega laudise varjus võib olla ka konstruktsiooni niiskuskahjustusi. Täpse seisukorra hindamiseks oleks vajalik teha konstruktsiooni avamine.
Välisseinte viimistlus	Erinevatüübiline horisontaal- ja rõhtlaudis, mida liigendavad horisontaalsed puidust karniisid. Värvitud õlivärviga.	Värv on kraklees. Laudis on kohati pehkinud, näha on niiskuskahjustusi. Pehkinud detailid tuleks asendada koopiatega ja kogu hoone uuesti värvida.
Varikatused	Varikatused peaukse ja hoovipoolse trepikoja ukse kohal puuduvad.	Võiks valmistada analoogsed varikatused, nagu need on hoonel Wismari 10, kuna analoogne peaukse varikatus on ette nähtud ka alguses projektis.

3. Teha sokliosas vajalikud krohviparandused ja taastada fassaadil paikneva vasakult teise soklikorruse akna paesillus.
4. Restaureerida kõik loetletud vanad aknad, kuna nad on kõik üsna heas korras.

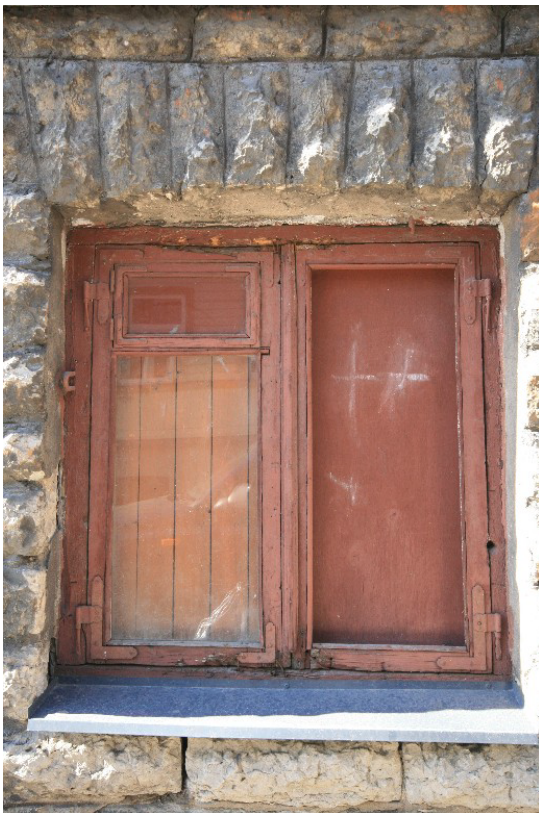
Joonised 3.10, 3.11 Soklikorruse aken fassaadil ja peauks

5. Soklikorruse akendelt eemaldada turvakaalutlustel sinna löödud laudad ja katta. need väljastpoolt hoone arhitektuuriga sobiva metallvõrega.
6. Restaureerida keldrisse viiv endise pesuköögi uks.

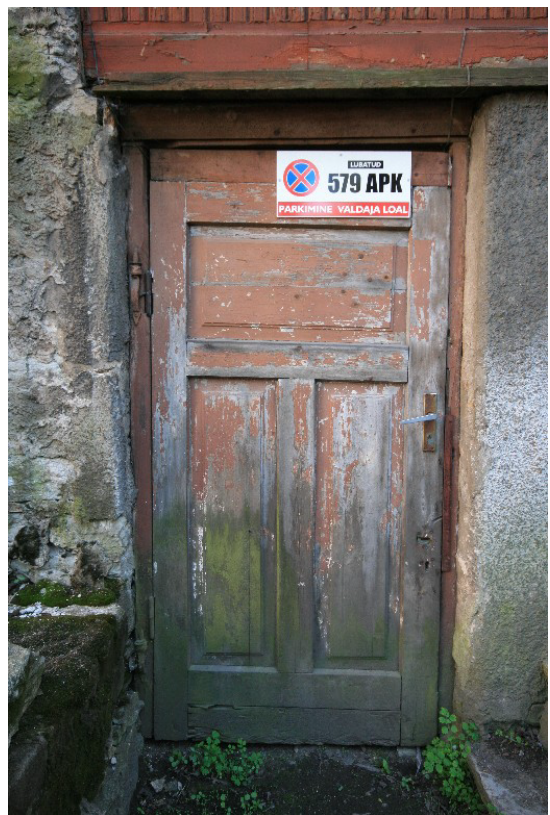
Joonised 3.19, 3.20 Hoovipoolne sissepääs ja hoovipoolne uks keldrisse - endisesse pesukööki

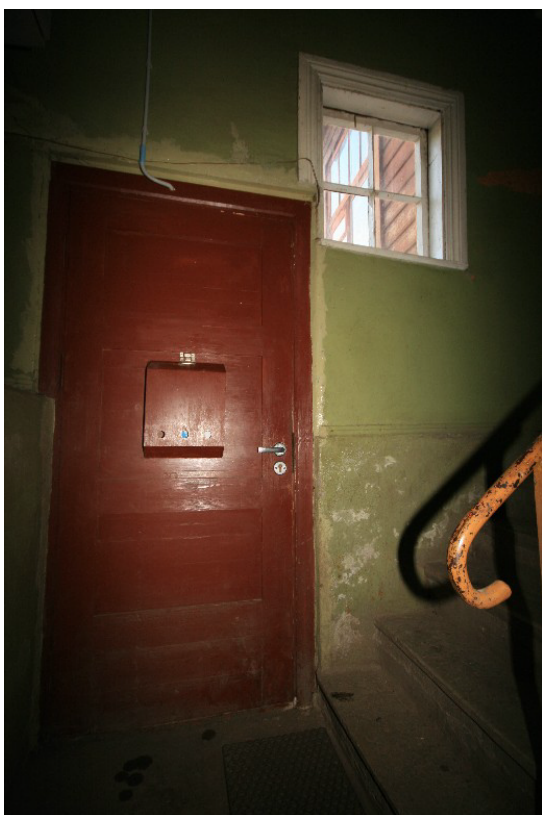
Välistrepid	Fassaadil asuv trepp betoonist, hoovipoolsed trepid paekivist.	Fassaadil asuva trepi seisukord hea, hoovipoolsete treppide olukord halb- paekivi on murenenud, vajaksid astmete loodi ajamist ja uute detailide tegemist ning plommimist.
Sisetrepid	Peatrepi ja tagatrepi esimese marsi piire metallist ja astmed paekivist. Alates esimesest korrusest puidust astmete ja puidust treitud pulkadest piirdega. Fassaadipoolse keldritrepi astmed puidust.	Üldiselt heas korras. Puittreppide astmed vajaksid üle värvimist puidu kaitsmise eesmärgil. Trepipiirded vanast paksust värvikihist puhastamist ja uuesti ülevärvimist.
Siseseinad	Rõht – ja püstpalkkonstruktsiooniga.	Konstruktsiooni täpne seisukord selgub avamisel. N: on ruumi 5-6 trepikojapoolne sein keskelt ~5cm välja vajunud, kuid palk on heas korras.
Siseseinte viimistlus	Koridorides on seinad krohvitud ja värvitud.	Seisukord on rahuldav, kohati on krohvis praod ja värv on maha koorunud. Vajalik osaline restaureerimine, teha krohviparandused ja seinad üle värvida.

Joonised 3.45, 3.46 Hoovipoolne sissepääs ja keldri uks

9. Restaureerida hoovipoolne paekivitrepp, betoonosa asendada paekiviga.
10. Peasissepääsu betoontrepiastmed asendada paekivist astmetega.
11. Fassaadid värvida õlivärviga. Olemas R. Projekti poolt 2004 a. koostatud ja Tallinna Kultuuriväärtuste Amets kooskõlastatud värvipass.

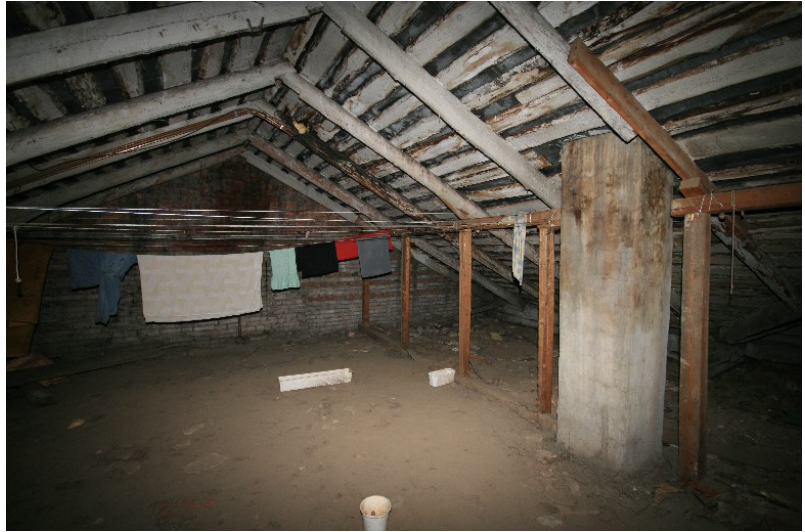
Joonis 3.54 Vaade tulemüürile pööningukorrusel

Hoone osa	Kirjeldus ja materjal	Seisukord ja kahjustuste kirjeldus
Katus	Punakaspruuniks värvitud valtsplekk-katus	Katuse seisukord on üldiselt rahuldav, mõnes kohas on näha veekahjustusi puitkonstruktsioonidel. Küljetiivas viimase hoovipoolse korstnajala katuseläbiviik vajab kohest parandamist, kuna sealt tuleb vesi läbi, krohv korstnajalal tugevalt kahjustunud. Samuti tuleks üle vaadata teiste korstnajalgade läbiviigid, kuna nende krohvil on samuti näha väiksemaid veekahjustusi.
Katuse konstruktsioon	Puitkonstruktsioonid	Seisukord on üldiselt rahuldav. Veekahjustusi on näha katusealu ümbruses, kuna see on pikemat aega lahti olnud, samuti korstnajalgade läbiviikude juures. Mõnes kohas veel on näha väiksemaid veekahjustusi.
Korstnad	Tellistest laotud ja üle krohvitud	Korstnate seisukord on rahuldav, v.a eelpoolmainitud korstnajaalg, mis vajaks kohest remonti.
Sadevetesüsteem	Vihmaveetoru vajalikes kohtades olemas	Hoovipool hoone sisenurgas paiknevat vihmaveetoru otsa tuleks pikendada, samuti tuleks rajada äravoolu renn juhtimaks vett majast eemale, soklil on näha veekahjustusi. Äravoolu kanalid tuleks rajada ka hoone külgfassaadil paiknevatele vihmaveetorudele.

2. Kiiremas korras tõkestada vee läbijooks korstende katuseläbi viikude juures
3. Teha vajalikud uuringud vahelagede ja kandetarindite olukorra täpsemaks selgitamiseks, kuna nagu eelpoolmainitud, on märgata mõnel pool vajumisi põranda kalde muutuse ja seinte keskest välja vajumise näol.

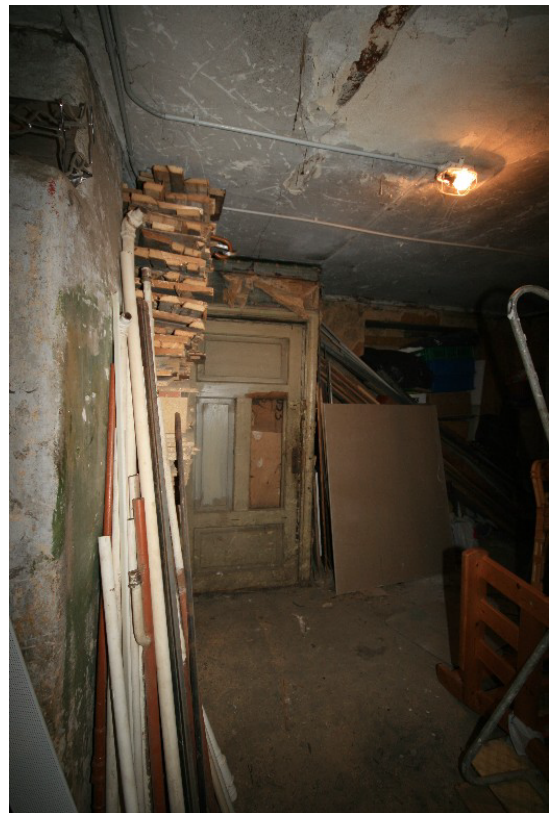
Joonised 3.59, 3.60 Krohvitud püstpalksein keldris ruumis 2 ja säilinud tuulekoda ruumis 8

7. Restaureerida keldris asuva tuulekoja sisemine uks. Kuigi praegusel hetkel puudub ukse funktsioon, kannab see endas ajaloolist väärtust ruumiplaneeringu kujunemise seisukohalt.
