SISUKORD

1 SISSEJUHATUS

2.3 Tartu raudteejaama veetorn.

3 HOONE HETKEOLUKORD

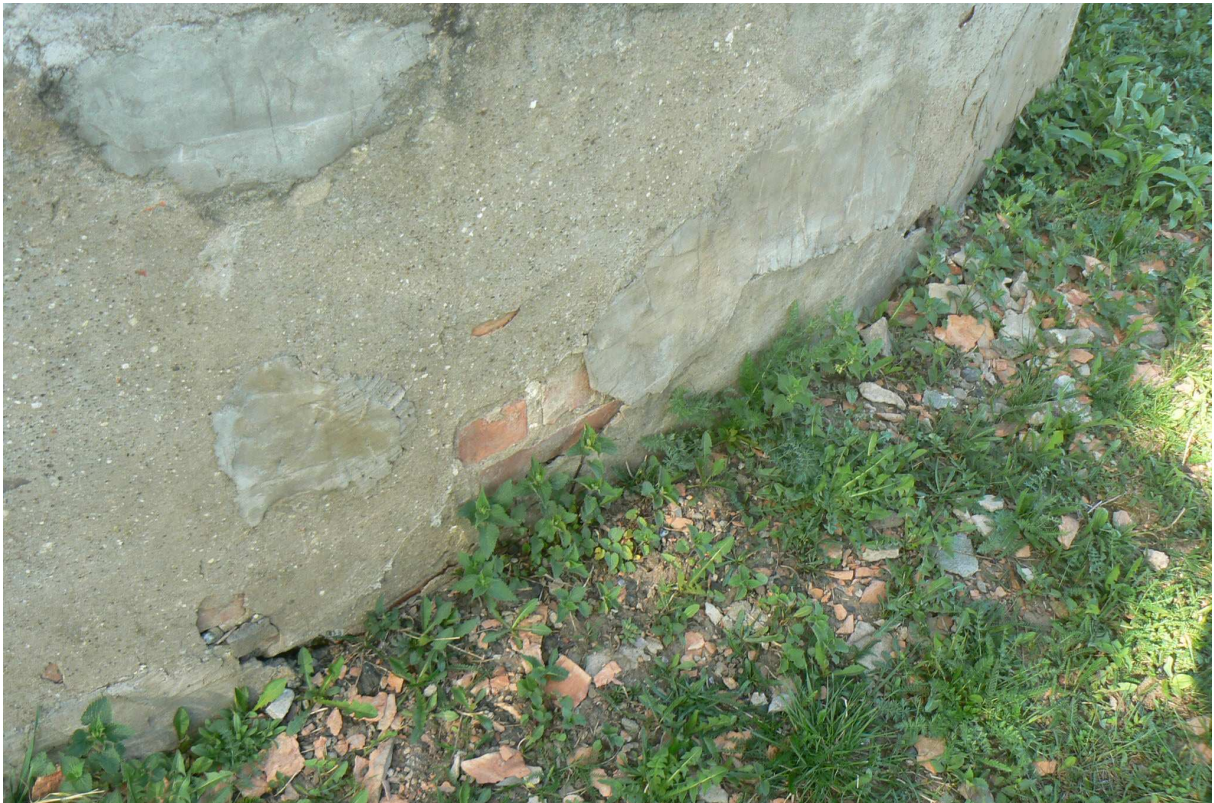
Hoonel on lintvundament ja välisel vaatlusel paistab vundamendi seisukord hea ja stabiilne. Sokkis ei ole vundamendi vajumisest tingitud pragusid. Ainult lumesulamisvetest on kohati krohv sokli küljest lahti lõõnud (vt. foto 2). Tõenäoliselt oleks mõistlik maja ümbritseda näiteks killustikribaga, et vähendada kapillaarvee tõusmist üles ja veelgi enam aitaks ilmselt suurema kalde tegemine majast eemale. Uurimist vääriks muidugi ka horisontaalse niiskustõkke olemasolu vundamendil. Loomulikult tuleks ka kogu sokkel **ühtlaselt** tugevama tsementseguga ära krohvida. Tõenäoliselt tulekski sellest alustada ja peale korraliku soklikrohvi tegemist võiks olukord olla juba rahuldav, sest tänased kahjustused näivad tõepoolest marginaalsed. Palju rohkem häirib silma krohvitud pinnale tehtud grafiti. Siiski on ka näha, et mitmes kohas on keegi juba krohviparandusi teinud.

Foto 2: Parandamist vajav sokli krohv (autori foto)

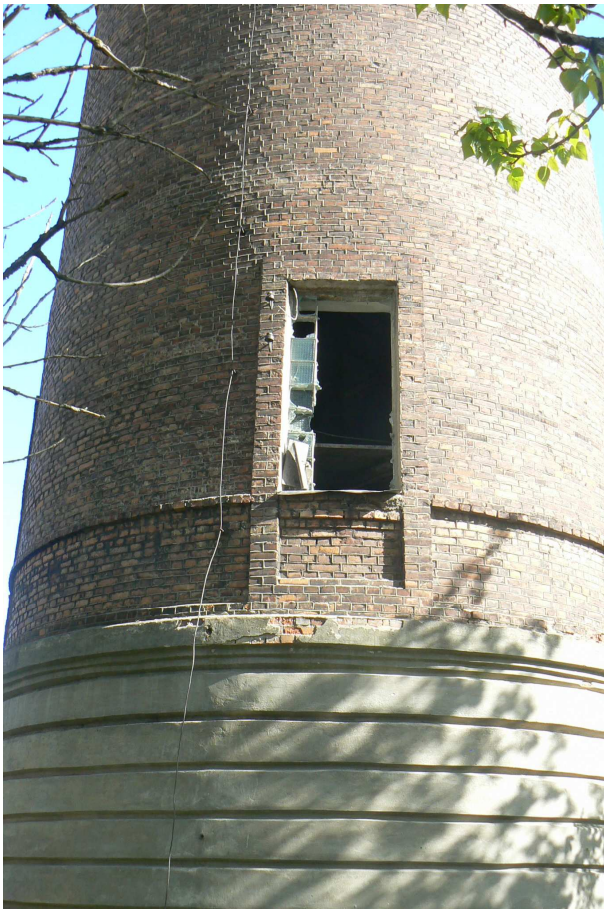
Foto 3: Hoone aknad on täna lõhutud ja tuleks kindlasti kasvõi laudadega kinni lüüa, et hoonet nii ilmastiku kui ka marodööride käest säästa.(autori foto)

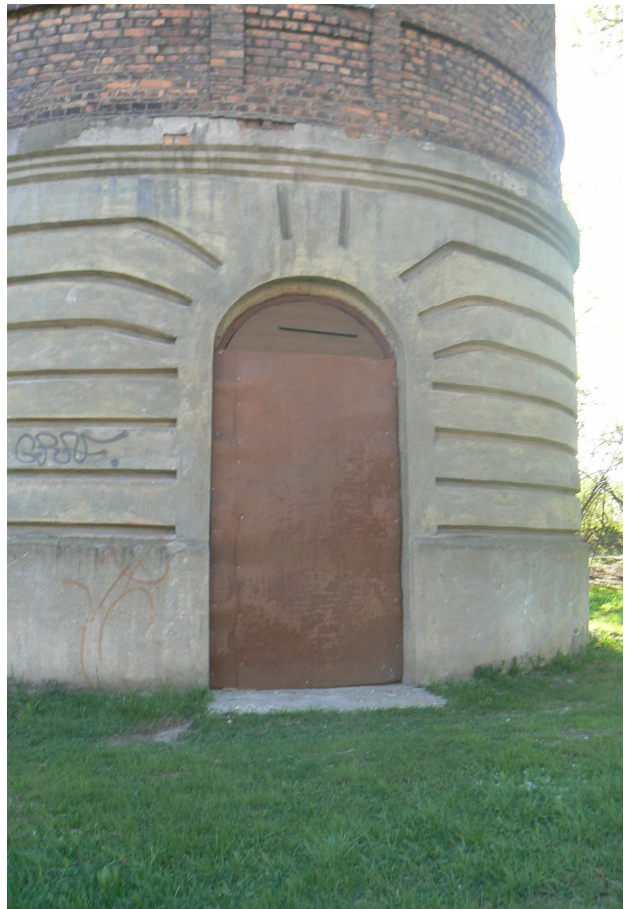
Foto 4: Vaksali tänava poole jääb hoone välisuks, mis täna on plekitahvli ja rohkete naeltega suletud. (autori foto)

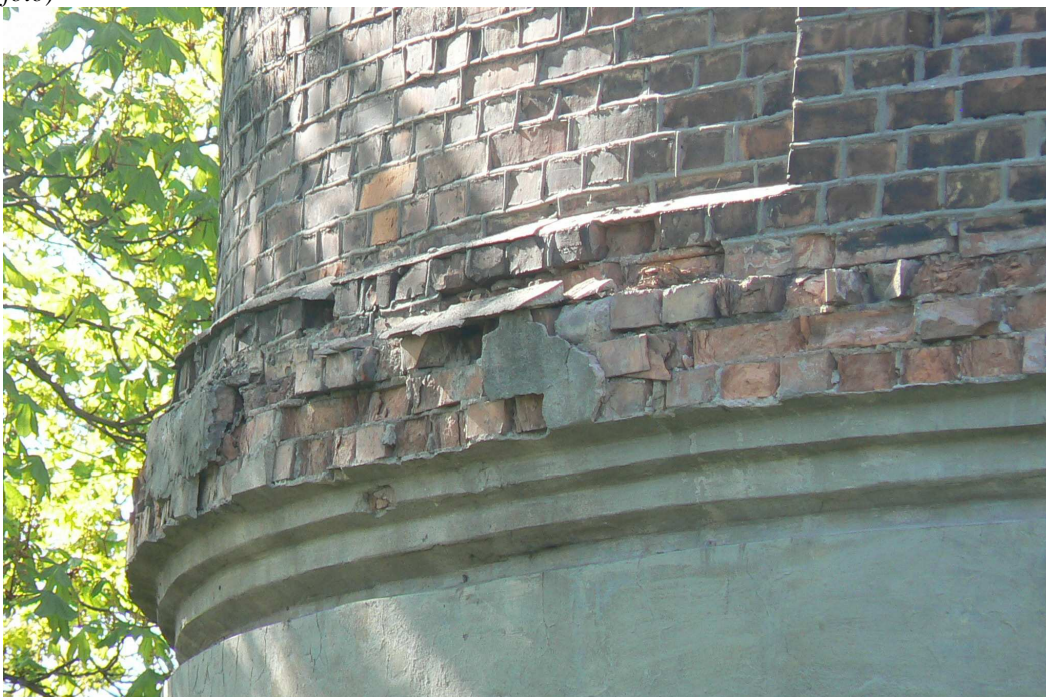
Foto 5: Simss krohvitud osa peal, mis tuleks kiiresti veekindlaks muuta.

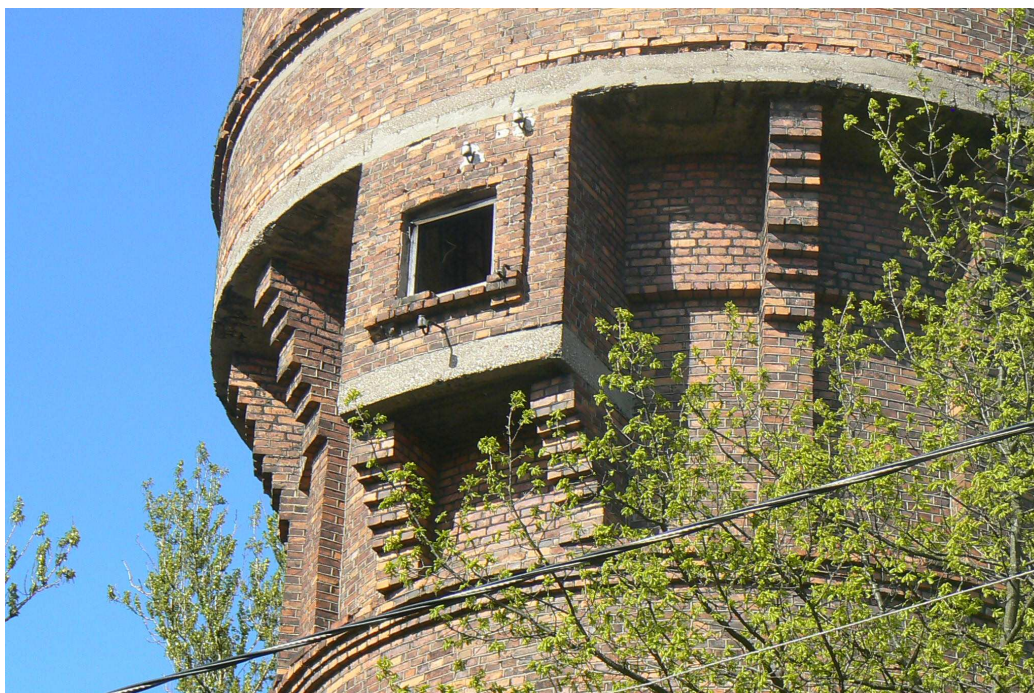
Edasi ülespoole minnes jääb raudteepoolsel fassaadil silma tellistest konsoolidele toetuv „lindude pesakast” (vt. foto 6), mis tänases situatsioonis ka tõepoolest pesakasti ülesannet täidab, kuna aknaavad on lahti ja ja alt ukсед inimeste sisenemise vältimiseks enam-vähem kinni on tuvidel ja muudel tiivulistel tõenäoliselt kindel tunne, et see hoone ongi neile pesakastiks ehitatud. Siiski oleks mõistlik seda „kasutust” vältida kuna, lindude poolt toodav praht ja sõnnik hävitab tihti ehituskonstruksioone isegi kiiremini kui rahumeelsemad kodutud. Siin oleks kasulik paigaldada kasvõi ajutine aken, kuna siitkaudu käiakse redeliga üles veepaakide juurde ja mõnikord võib valgusti ununeda või näiteks pikema visiidiga aku tühjaks saada.

Foto 6: Veepaagiümber olevat käiguteed toetavad liseenid ja neist välja kasvavad tellistest konsooltoed

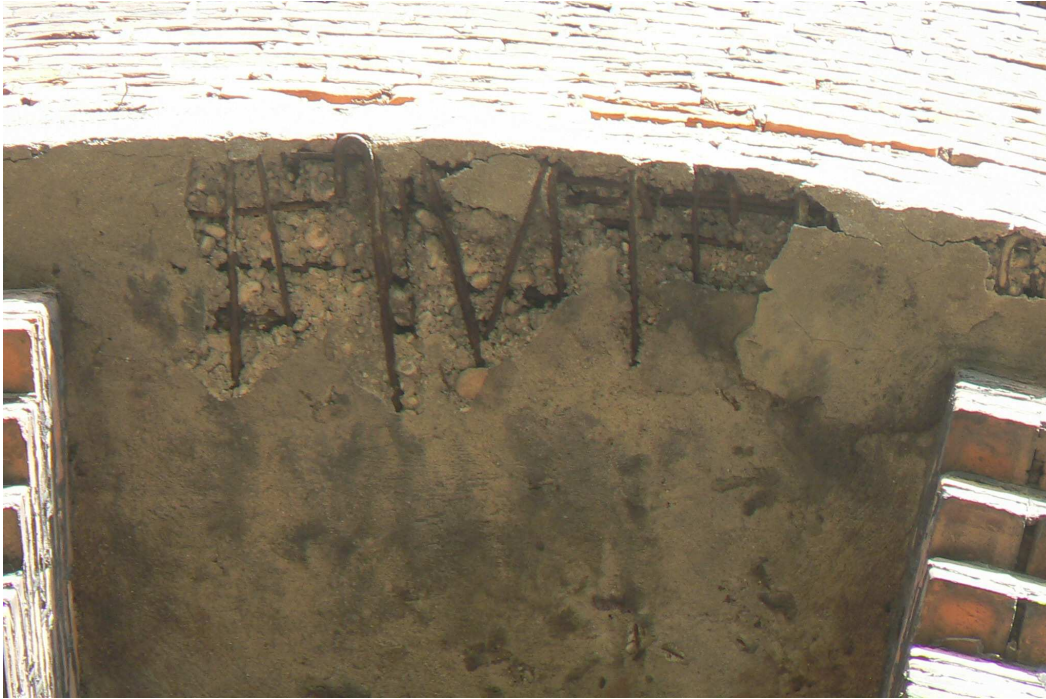
Veepaaki kandev betoonplaat on tõenäoliselt liiga väikese kaitsekihi tõttu väliskeskonna jaoks, aga võibolla ka lihtsalt liiga hõreda tihendamata betooni tõttu altpoolt vigastatud. Armatuur on läinud rooste ja betooni kaitsekiht seetõttu alla kukkunud (vt. foto 7). Loomulikult on siin ka teatav ajast tingitud betooni karboniseerumine võimalik. Nüüd tuleks igatahes võimalikult kiiresti armatuuri roostetamine peatada ja vastava seguga betoon ära lappida, et vältida edasist roostetamist. Selliseid kohti on kogu perimeetri peale 3 -4. Siinjuures tuleb arvestada, et sealt võib kukkuda ka suhteliselt suuri betoonitükke nagu ka pildilt on juba näha. Ka Selle tõttu oleks see töö üsna vältimatu, kuna võib muidu ka all jalutavatele inimestele ohtlik olla. Tegemise käigus tuleks muidugi ka üle kontrollida, kas mujal on armatuuri kaitsekiht korralikult kinni, kuna töö tegemiseks on nagooni vaja tõstukit ja muul kombel ka seda kontrolli teha ei õnnestu.

Foto 7: Veepaagi ümber olevat käiguteed toetav betoonplaat vajab parandamist. Paremas servas on näha ka peagi alla kukkuvat betooniliistakat.

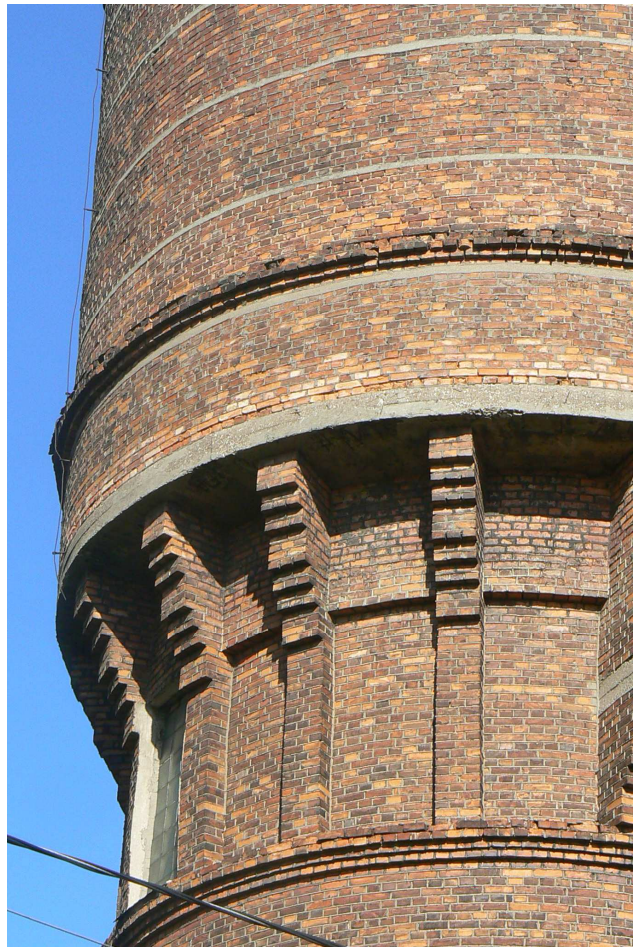
Veepaagi välisseinad on ca iga 140 cm järgi tugevdatud 10 cm paksuste betoonist valatud tugevdusribidega, mis peaks vältima tõenäoliselt seinte vertikaalse pragunemise. Siiski on see põhjustanud samas ka horisontaalseid pragusid siseseinas ja kohati isegikrohvi allapudenemist. (vt.foto 9) Kuna tegemist on välisseinaga ja betooni ja põletatud savi soojujuhtivus ja –paisumine on üsna tugevalt erinevad ei ole sellest pääsu, kuid võimalikke püstpragusid, mis oleks ka palju ohtlikumad on sellega siiski suudetud vältida.

Foto 8: Veepaagi osa on tugevdatud raudbetoonist vahevöödega.(autori foto)

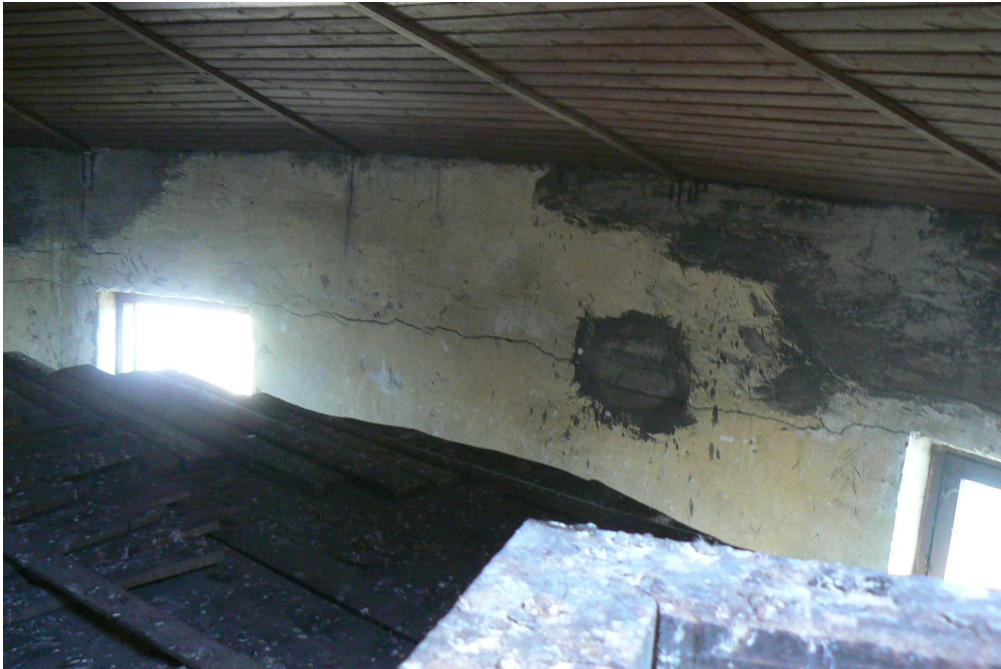
Foto 9: Betooni ja tellise erinevast soojuspaisumisest tekkinud horisontaalpragu krohvis. (autori foto)

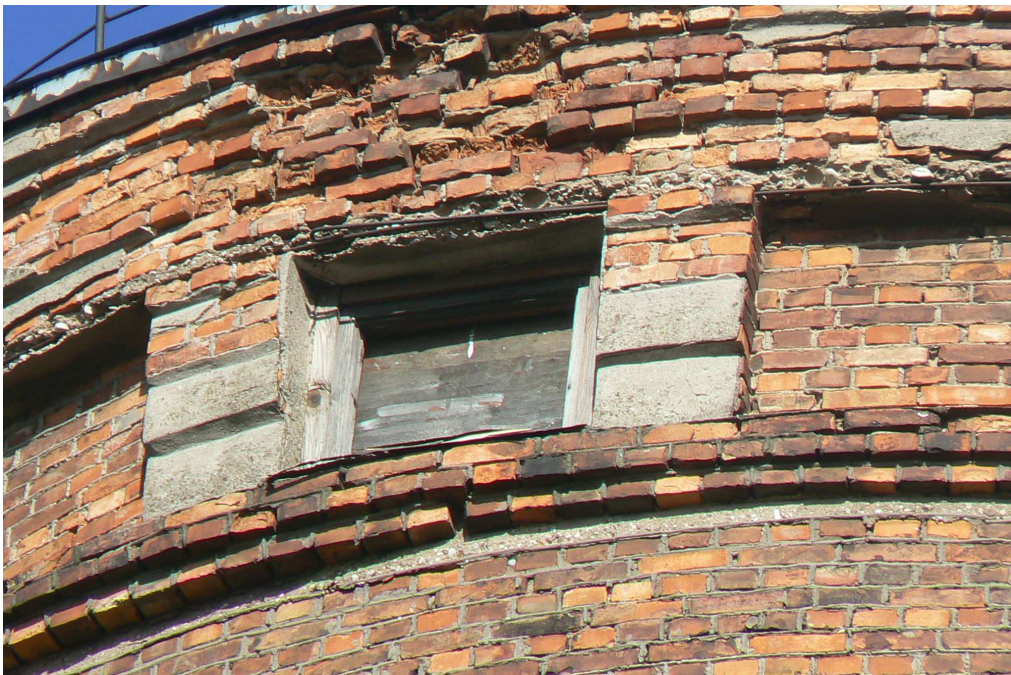
Kõige hullemad probleemid fassaadil tulenevad katuse ebapädevast ehitamisest. Kuna katusel puudub täielikult räästaosa, tuleb kogu katuselt tulev vihm ja ka sulav lumi kevadel seinale ja õine külm ja vesi saavad juba igasuguse kivi purustatud. Seda on hästi näha ka pildil (vt. Foto 10), kus tellistest isegi rohkem on lagunened just betoonsillused. Minu nägemus siin on, et kuna katus tuleb nagunii uus teha oleks mõistlik ülemine seinosa kuni sillusteni maha lammutada säästes sealjuures võimalikult palju vanu lammutatavaid kive ja see ülemine 50 cm müüri pärast betoonist

Foto 10: Räästa puudumise tõttu on katuse all olevad kivid ja ülemise rea akende peal olevad sillused täiesti lagunened.

silluste – tugevdusvöö valu uuesti laduda kasutades lammutamisel saadud kive ja lisades neile mujalt toodud samasuguseid kive.

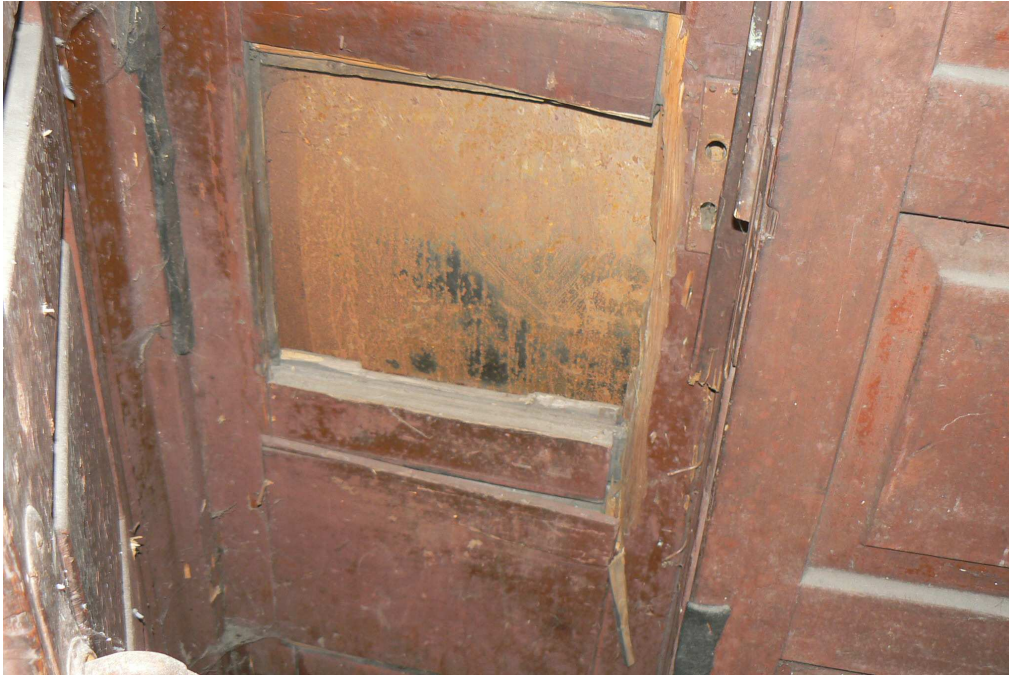
Kuna välisuks on täna fassaadi poolt plekiga kaetud, siis õiget hinnangut talle hetkel anda ei saa, kuid seest vaadates on näha, et tegemist on 4 tahvliga kahepoolsete topeltustega ja esialgse hinnangu järgi on neid täiesti võimalik taastada, kuigi osa tahvleid on juba kadunud. (vt. foto 10). Väga huvitav detail on ka ukse kohal olev kaarjas aken, mis tõenäoliselt on

Foto 11: Kahepoolsed tahveluksed on lõhutud, kuid tõenäoliselt veel kasutatavad.(autori foto)

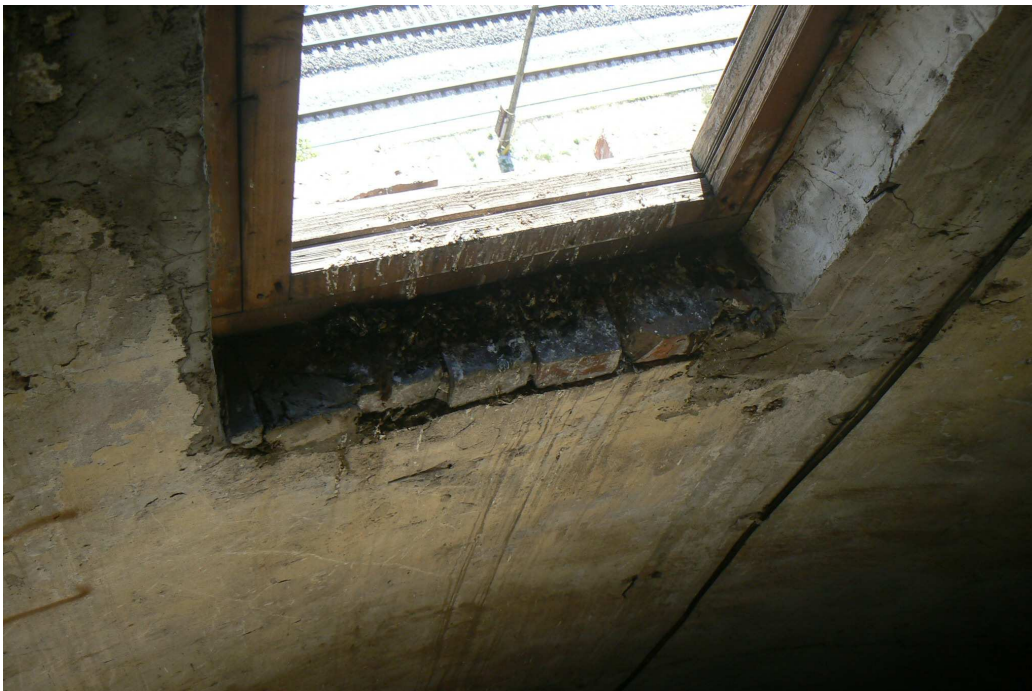
Foto 12: Aknad on omal tehtud mitteeluhoonele ja seepärast erilist väärtust ei oma.(autori foto)

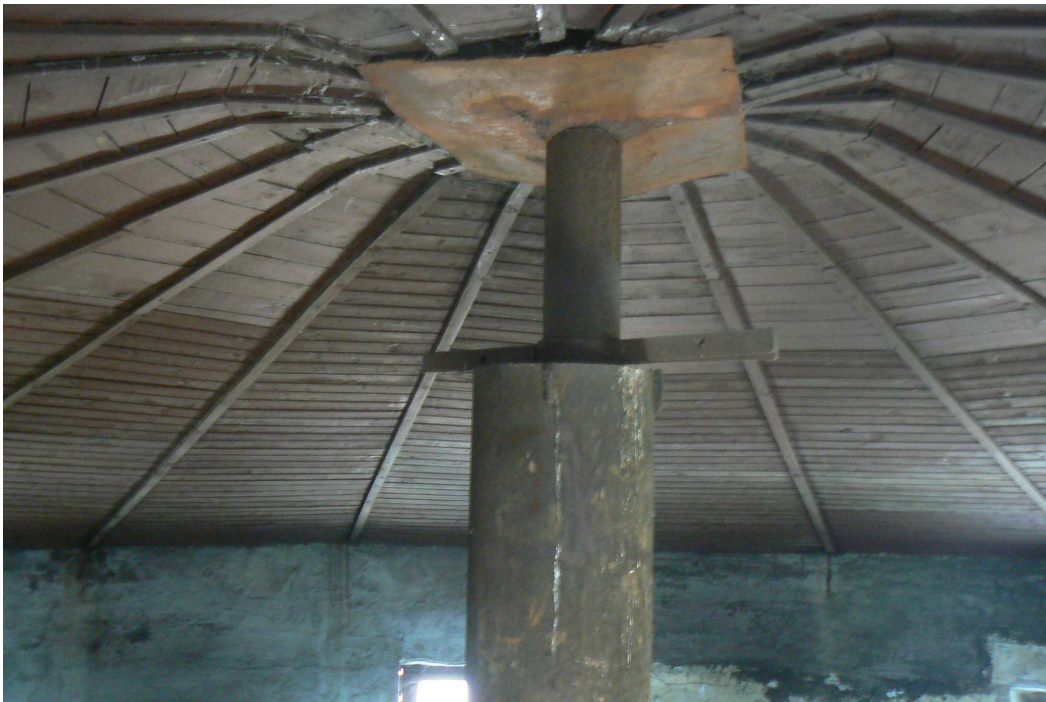
Foto 13: Katusealune paistab esmapilgul kuiv ja läbijooksudeta.(autori foto)

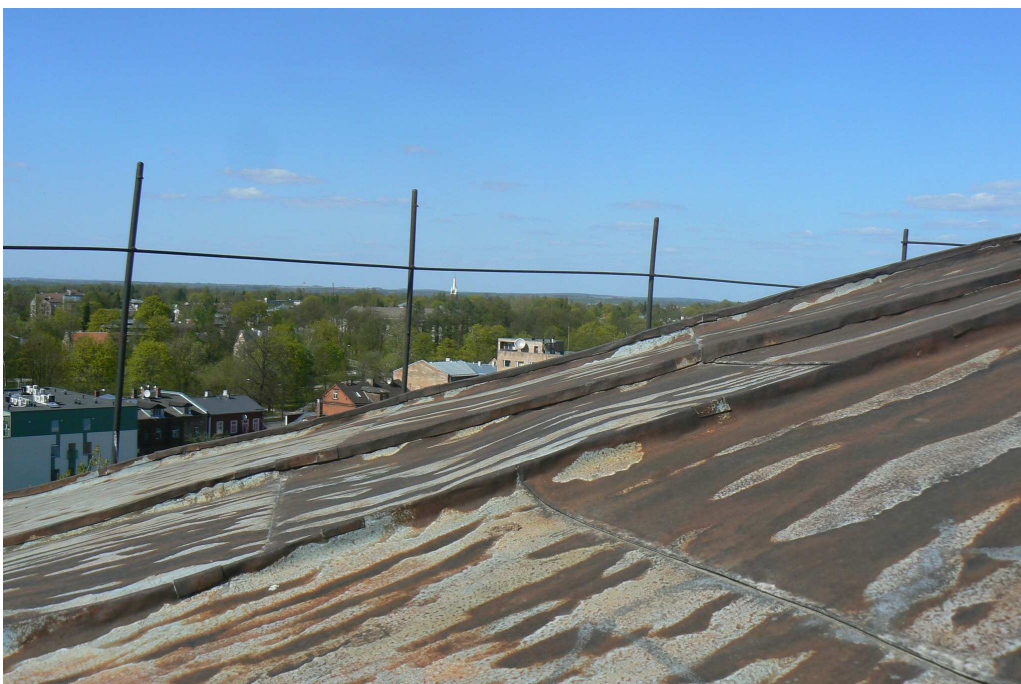
Foto 14: Seegi foto iseloomustab plekitööde kvaliteeti, kuid näitab ka veetorni katusele avanevat suurepärasest vaadet .Pildi keskel näha olev valkjas torn on Jaani kirik.(autori foto)

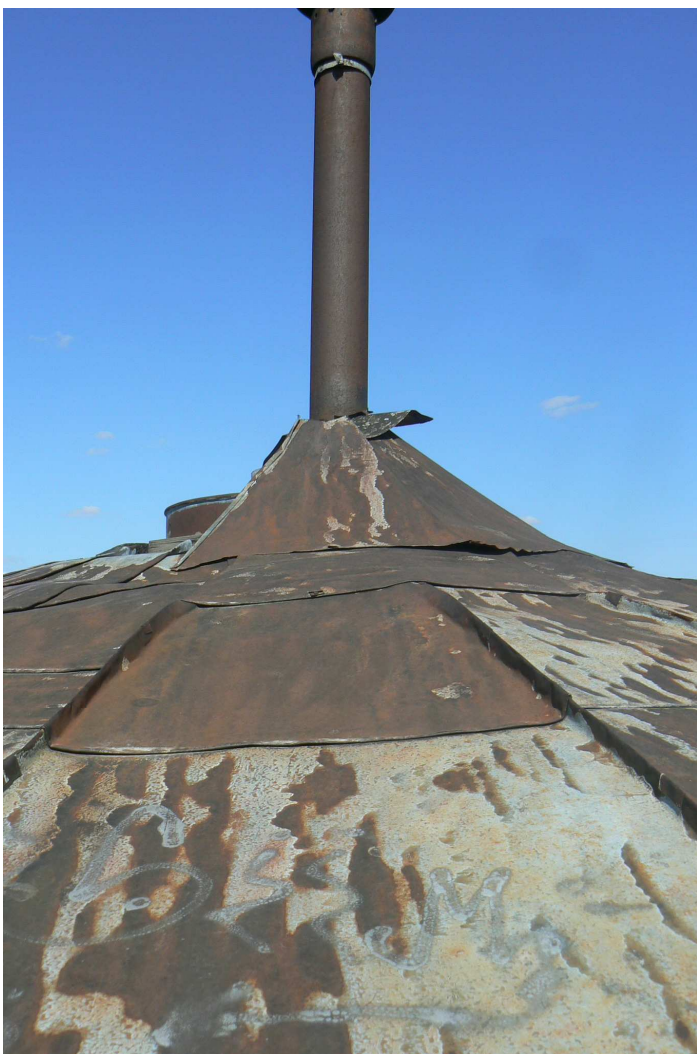
Katusekonstruktsioon koosneb 50 X 200 katusesarikatest, mis on vahelt soojustatud ja soojustuse alla on kinnitatud aurisolatsiooniks omaaegne bituumenpaber. Tundub et aurisolatsioon on väga korralikult kinnitatud (vähemalt ühes lahti võtta õnnestunud kohas). Soojustuseks on tõenäoliselt kasutatud tugevalt lubjaga segatud saepuru, millele viitab lubjapulbri eraldumine katuseeluugi kõrval, kuid samas võib see ka olla šlakk. Kuigi esimesel silmapilgul katusealust vaadates tundub see olevat veel üsnagi korralik (vt. foto 13) on lähemal uurimisel märgata siiski mitmeid läbijooksusid ja ka kergeid läbivajumisi. Ülevalt poolt katust vaadates hakkab kõigepealt silma plekitöö teostamise väga halb kvaliteet (vt, fotod 14 ja 15) ja seetõttu on põhjust arvata, et kogu katus tuleks välja vahetada. Sealjuures tuleks kindlasti tekitada ka müüri kaitsev räästaosa, mis võiks olla vähemalt 20 cm üle karniisi serva ja teostada ka ülemise müüriosa parandustööd. Tänapäevane suhteliselt väike läbijooksukohtade märkamine katuse all võib olla tingitud ka sellest, et soojustus neelab läbijooksva vee endasse ja see kuivab pikapeale lihtsalt uuesti välja. Seda soodustab ka aurisolatsiooni korralik paigaldus sarikate alla ja laudise korralik kinnitus sarikate külge, kuid see põhjustab ka sarikate mädanemise.

Foto 15: Pealtpoolt paistab silma katusepleki paigaldamise kehv kvaliteet. (autori foto)

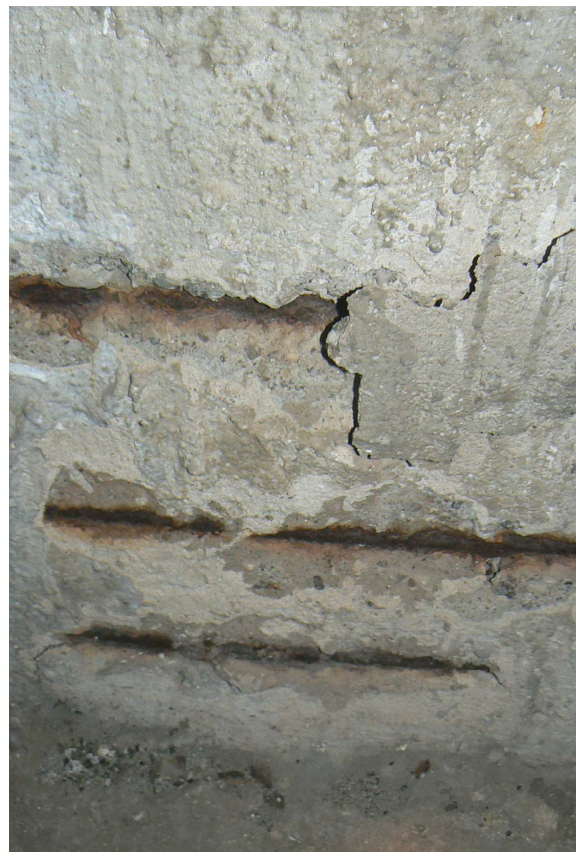
Foto19:Paagi betoonseinas on betoon armatuuri roostetamise tõttu kooruma hakanud

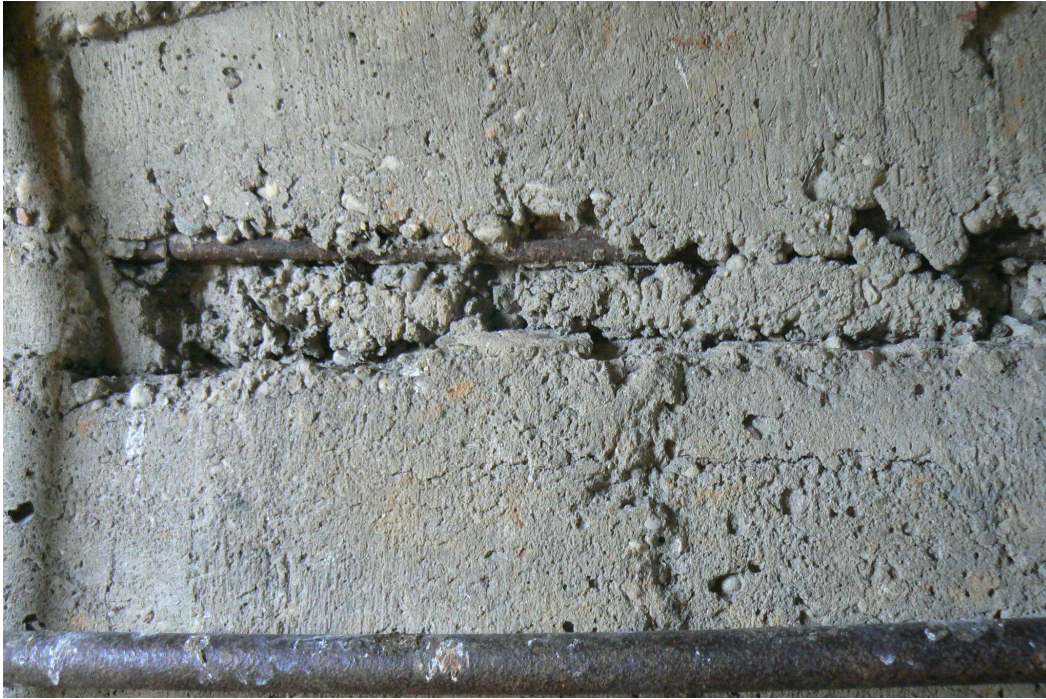
Foto20: Paagi betoonseina valu on olnud ebakvaliteetne.

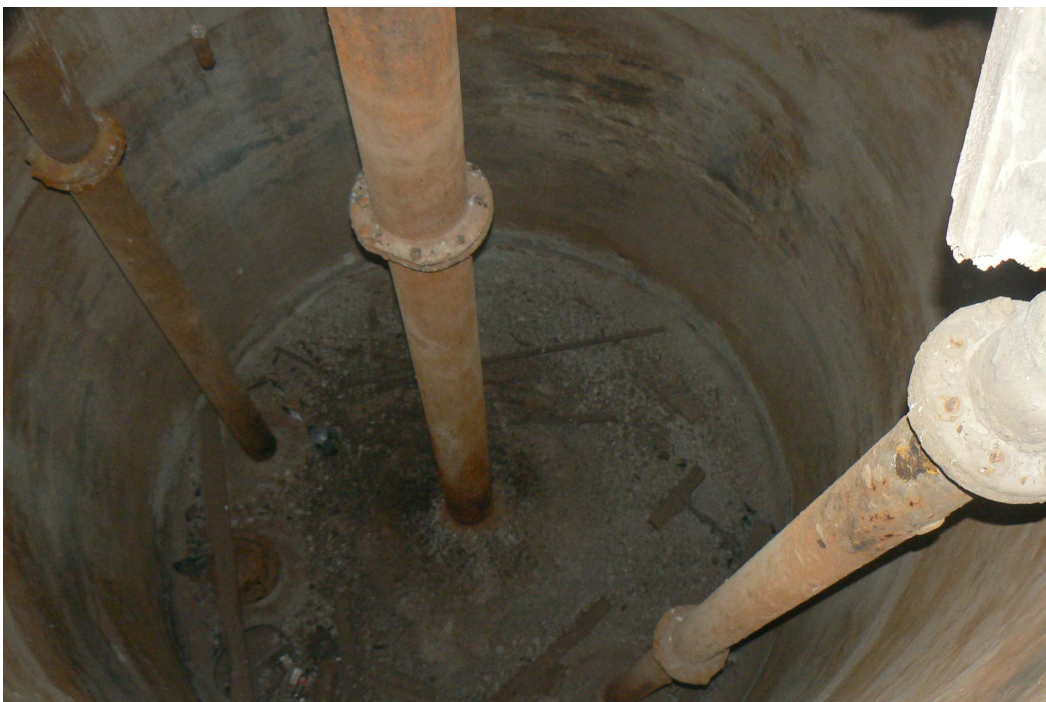
Foto21: Sisemise paagi seinad paistavad välja nii head, et on ka täna veel veekindlad(autori foto)

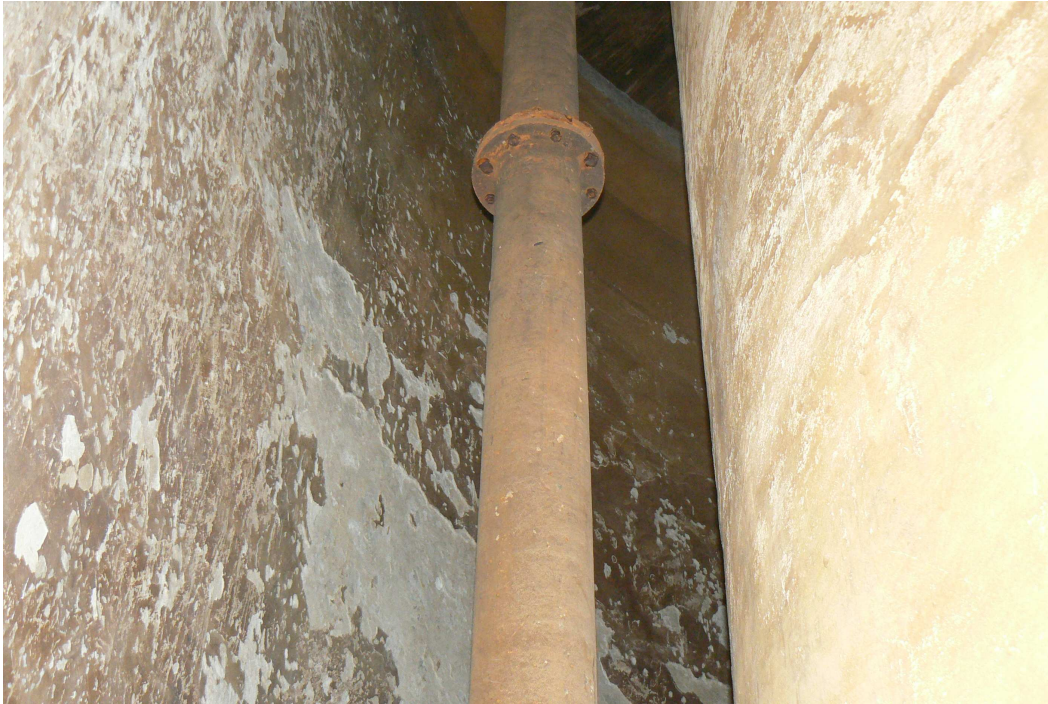
Välimisel paagi välisseinal on aga tugevasti näha betooni koorumise märke, kuid see võib olla ka nõukogude ajal veepidavuse suurendamiseks kasutatud krohvikihht (vt. foto 22).

Foto22: Välise paagi välisseinas on üsna tugevasti näha pinna koorumist(autori foto)

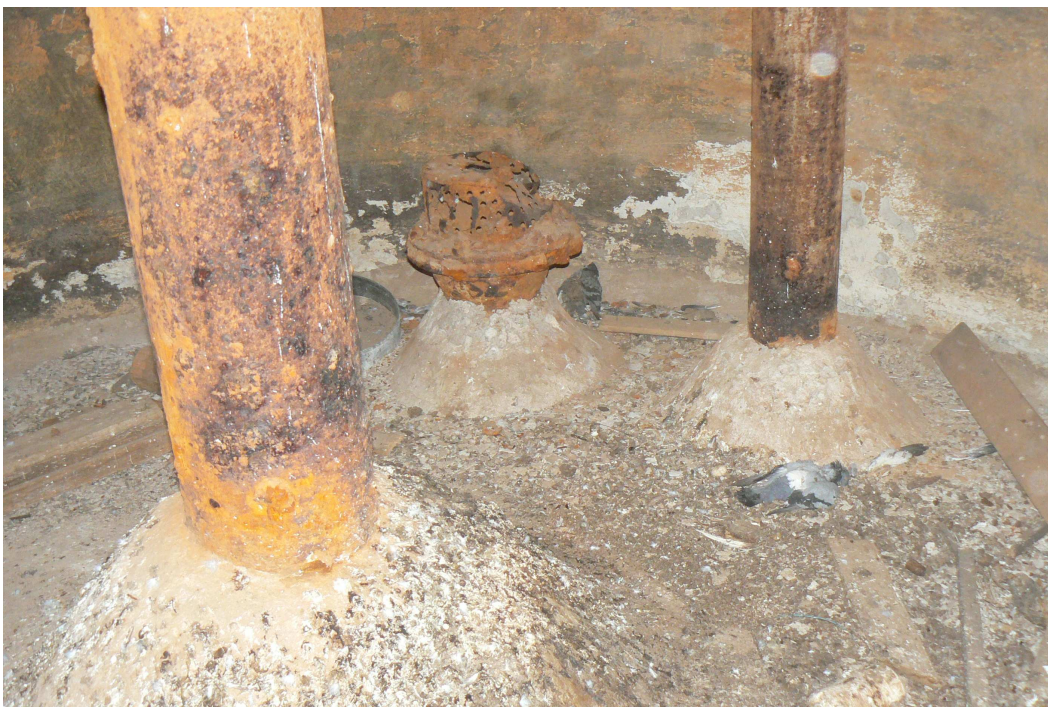
Mõlema paagi kohta saab aga küll väita, et täielikult on läbi metalltorustikud (vt. foto 22).

Foto22: Sisemise paagi läbiroostetanud torustikud(autori foto)
