NARVA, KOSE TN. 4
AJALOOLINE ÜLEVAADE, OLEMASOLEV OLUKORD JA
RESTAUREERIMISETTEPANEKUD

2008/2009. õ-a Arhitektuuri konserveerimise ja restaureerimise täiendkoolituskursuse lõputöö

NARVA, KOSE TN. 4

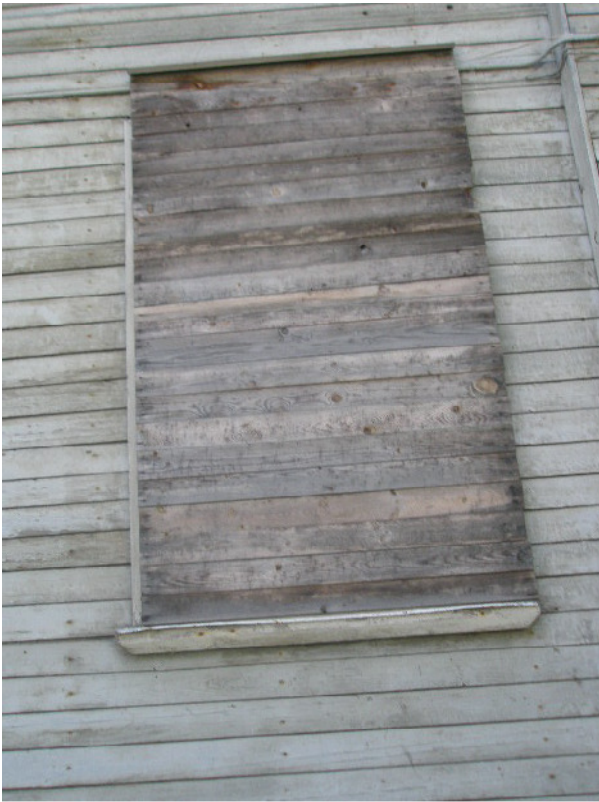
Joonis 10

Hoone on oma põhimahus säilinud, kuid palju ehitusaegseid detaile on kadunud või halvas seisukorras. Käesoleval ajal ei saa puitvilla tehnilist seisukorda heaks pidada. Hoone on seisnud pikemat aega tühjana ja vandaalide lõhkuda ning ei ole leidnud endale sisulist rakendust. 2005.-2006. aastal hoone konserveeriti. Avad suleti vandalismi vältimiseks puitkilpidega ning hoonele paigaldati uus katus. Hoonet on viimasel ajal rüüstamisest

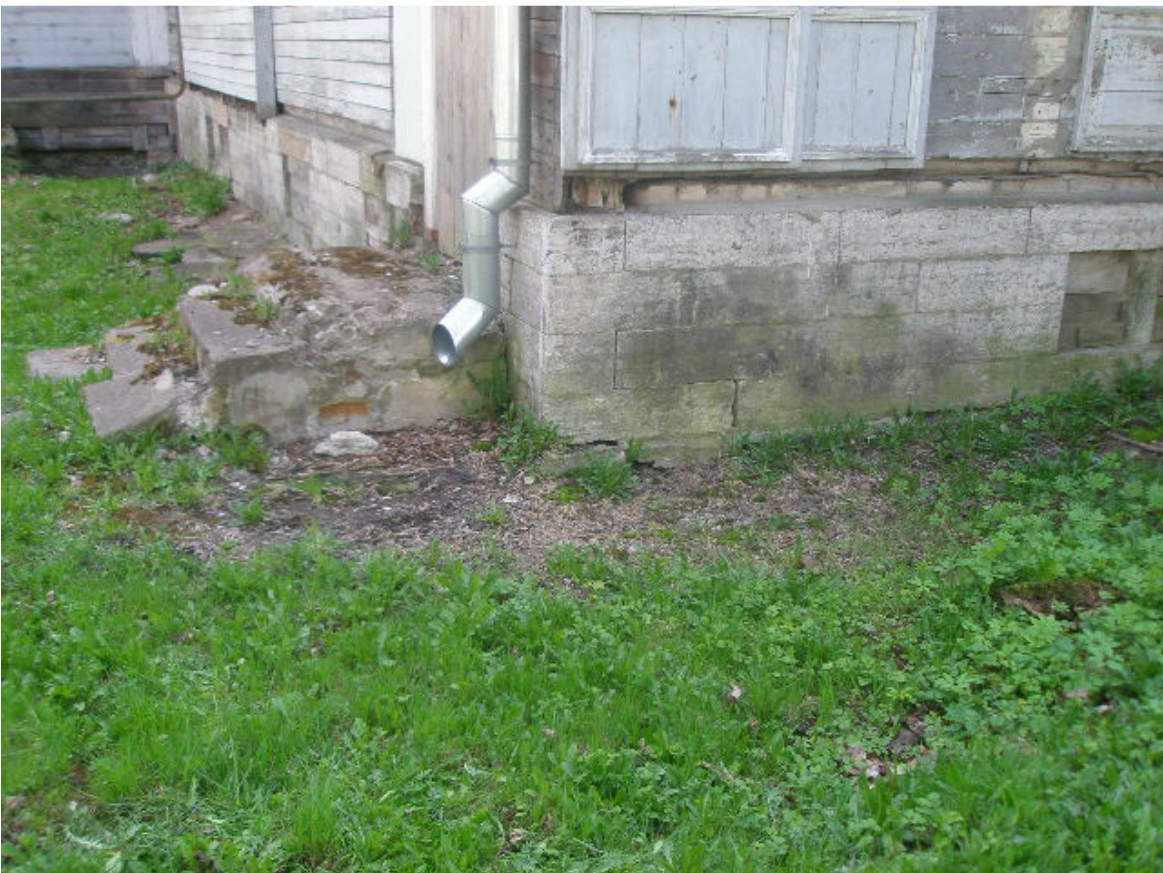
Joonis 12

Hoone sokkel on laotud tahutud korrapärastest paekiviplokkidest. Sokli üldine seisukord on hea. Osaliselt on lagunened sokli peale vihmavete ära suunamiseks valatud tsementkiht ning kohati on pinnas hoone ümber liialt kõrge. Soklis on ümber kogu hoone ka keldriaknad, mis on osaliselt trellitatud. Keldriaknad on sarnaselt teiste avadega antud momendil laudadega kinni löödud. Veranda osas on sokkel tugevamalt kahjustunud, veranda vundamenti kui ka sokliosa on remonditud varasematel aegadel silikaattellistega.

4. Enne fassaadide restaureerimistöid tuleks taastada ka silikaattellistega asendatud palkseinte alumine osa ja puuduv sokliosia.
5. Hoonet kahjustavate sadevete hoone välisseintest eemale juhtimiseks on vajalik teostada pinnase vertikaalplaneerimine hoone ümber kaldega 1:10. Sokli lagununud müüritiseosa hoone läänes osas tuleb restaureerida täites lubimördiga tühjad müüritise vuugid ning vajadusel taastada müüritis kasutades selleks sobivas suuruses tahatud paekiviplokke. Hoonetele tuleks rajada sillusvöö, ilmselt valatuna betoonist. Soovitavalt paigaldada ka hüdroisolatsioon. Eemaldada tuleb hoone vahetus läheduses kasvavad puud ja võsa ja heakorrastada ümbrus.

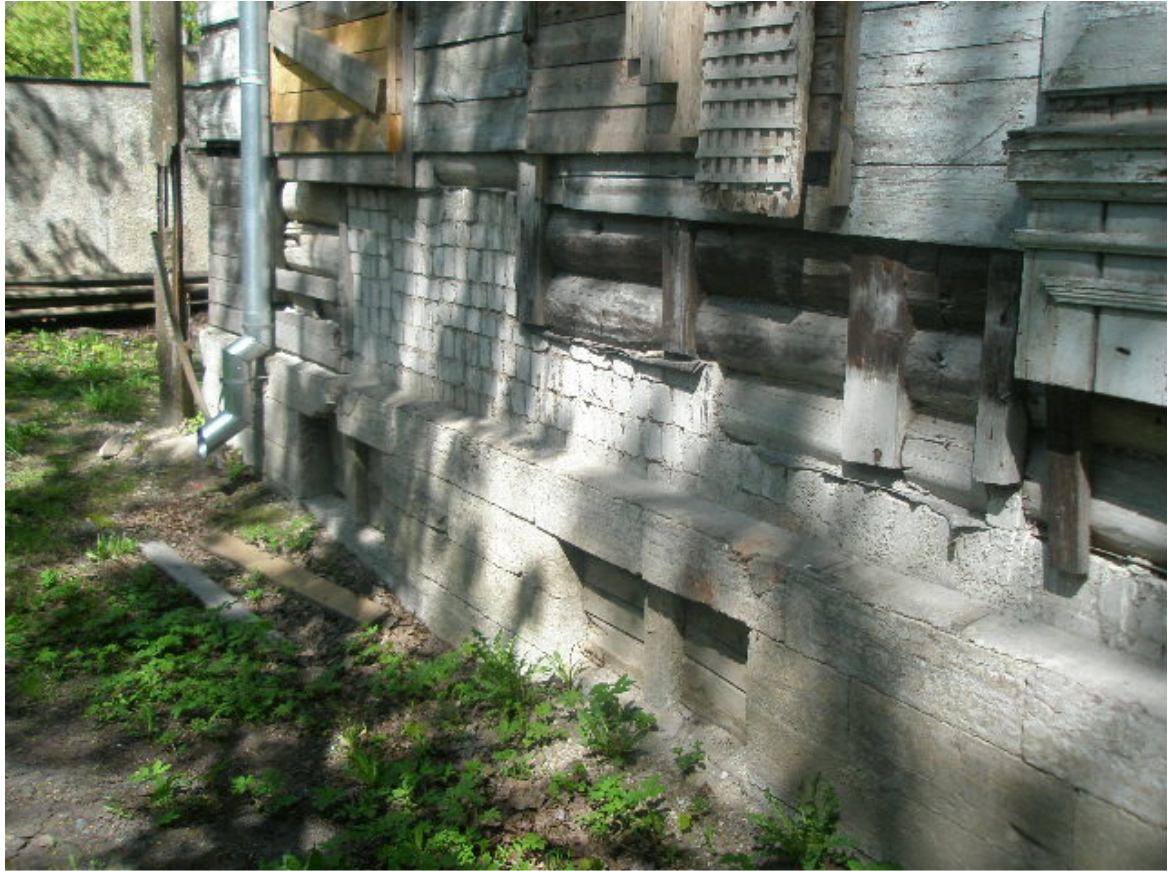
Joonis 14

Hoonel on voodrilaua ja puitdekooriga kaetud kandvad rõhtpalkseinad. Voodrilaudis on hoone alaosas kohati tugevalt kahjustunud ning osaliselt ka eemaldatud. Nähtavale tulnud palkide olukord on üldiselt hea. Varasemate tööde käigus on hoone lõunaosas ja samuti verandal alumised palgid osaliselt asendatud silikaattellistega ning peasissekäigu juures kui ka põhjapoolse sissepääsu nurkades on nurki parandatud punase tellisega. Seestpoolt on

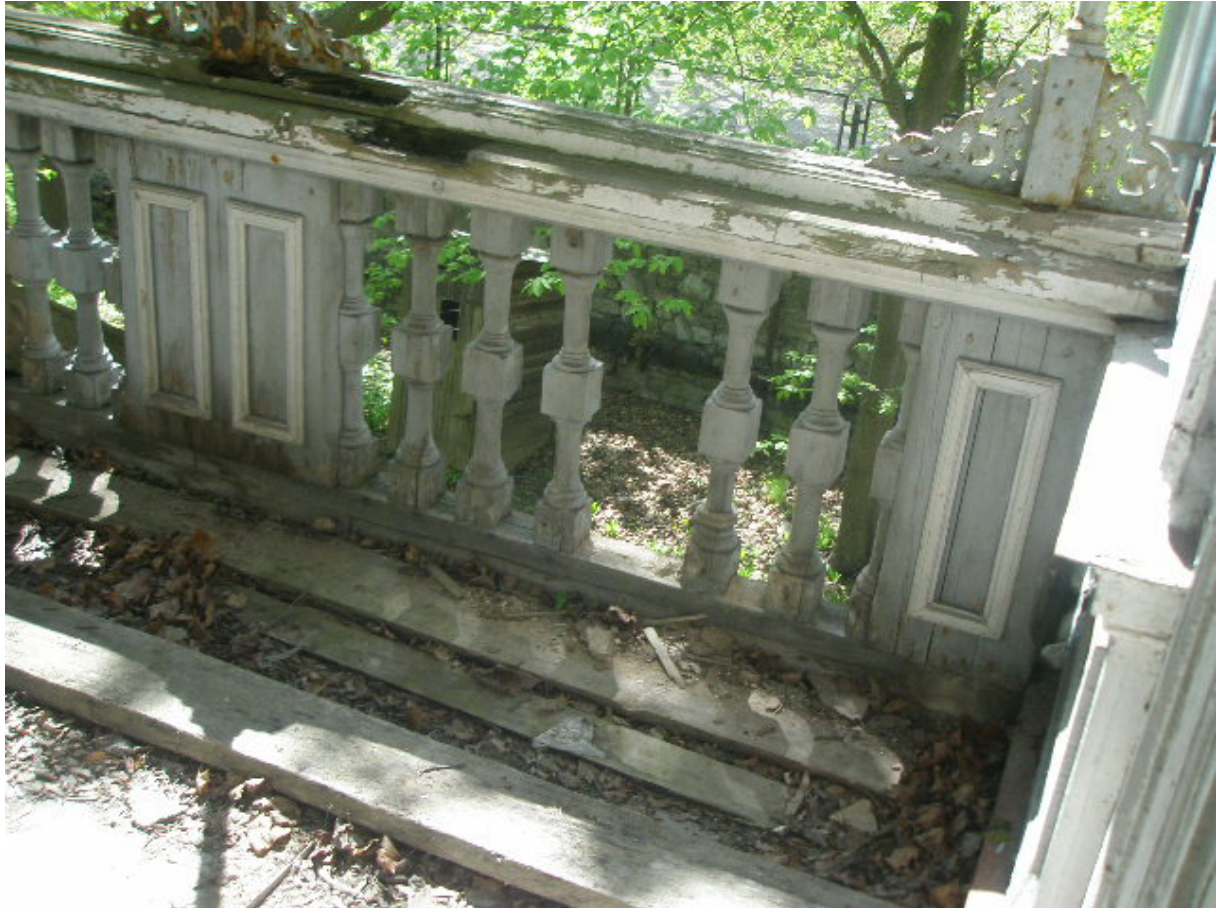
Joonis 17

Veranda kohal oleva varikatus on samuti valtsplekist. Katus toetub malmvalupostidele ja perimeetrit mööda pitsilise malmivaluga kujundatud taladele, postide konsoolidega sarnaselt. Katusekalle on väike, vahelagi on läbinõtkunud ning altpoolt toetatud. Rõdupiire ja karniis on samuti üsna halvas seisukorras. Rõdupiirde moodustavad treitid postid, mis on osaliselt eemaldatud või kahjustunud.

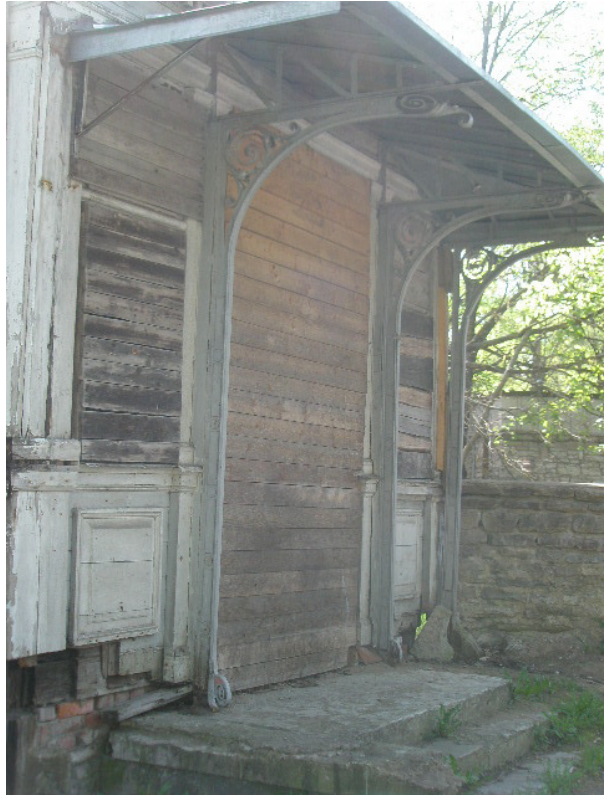
Joonis 20

Peasissepääsu eesküljel asuv valtsplekist varikatus toetub dekoratiivsetele malmkonsoolidele. Katus restaureeriti 2006. aastal toimunud tööde käigus ja on heas seisukorras.
