**LEETSE-LEPIKU TALU ENDISE LAMBALAUDA
REKONSTRUEERIMINE ELAMUKS**

Lepiku-Mardi MÜ, Paldiski linn, Harjumaa

2008/2009. õ-a. Arhitektuuri konserveerimise ja restaureerimise täiendkoolituskursuse
lõputöö

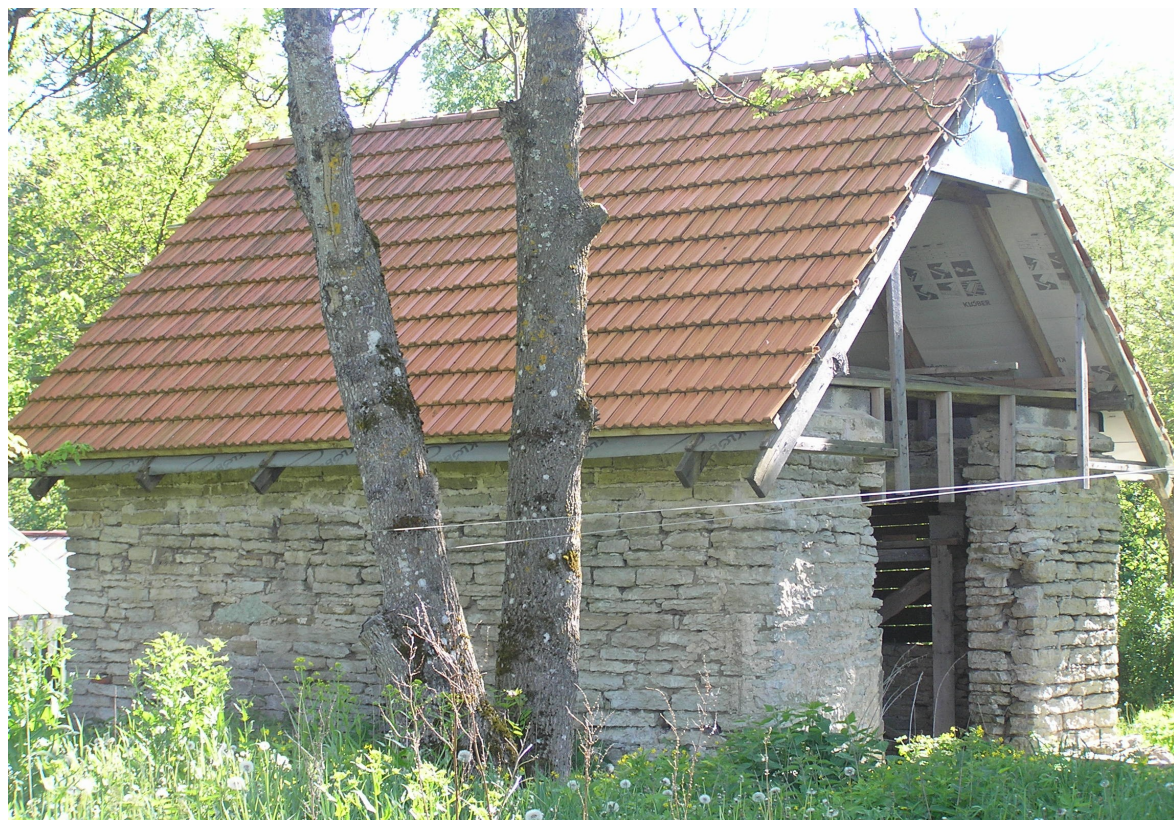
Välisseinad - Hoone seinad on laotud murtud paekivist lubimördil. Seinte seisukord on suhteliselt hea, suuri nihkeid ega väljavajumisi seinast ei esine. Vuugitüüpe on aastate jooksul osaliselt lagunened, osa vuuke on nii seest-kui väljapoolt kuni 5 cm paksuselt välja murenened. Hoone renoveerimise käigus on tühjenened vuuke parandatud tsementmördiga.

Leetse-Lepiku talu endine lambalaut

Välisseinad. Eemaldada tuleb tsementmördiga tehtud parandused, tagasi laduda üksikud müürist väljakukkunud kivid, kasutades selleks lubimörti. Probleemaatiline on välisseinte soojustamine. Ehitusfüüsikast tulenevalt peaks lisasoojustus paiknema müüri välisküljel, kuid see välistaks eheda ning hoone ehituslooga sobiva paekivimüüritise eksponeerimise. Seega tuleb ohvriks tuua välisseinte normikohane soojapidavus. Selle korvab kinnistul kasvavast metsast praktiliselt tasuta saadav küttepuit, mis tagab hoone madala küttekulu vaatamata suhteliselt madala soojapidavusega seinakonstruktsioonile. Tühjakspudenenud ning tsementmördi eemaldamisest tingitud tühjad vuugid tuleb täita lubimördiga. Korralikult tihendatud vuugid tagavad ka välisseina tuulekindluse. Plaanis on vuukide täitmiseks kasutada lähedal asuva Ohtu „segutehase“ valmissegatud lubimörti. Otsaviilud kaetakse servamata laudisest nn. poola laudisega.

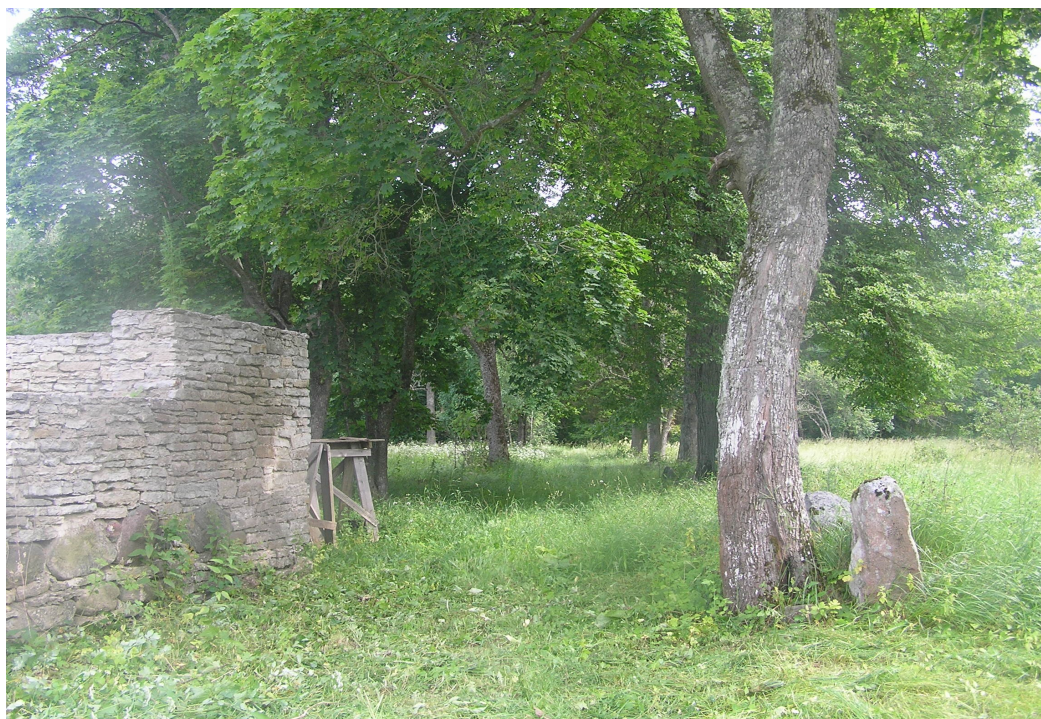
Laudaosas on säilinud murtud paekivist otsasein ning osa pikimüüre. Väljakukkunud paekivid on tsementmördiga tagasi laotud ning müür on kaetud pealt tsementmördist tasanduskihiga.

Säilinud elumaja laudaosa müürid

Lõpetuseks veel lühidalt ettepanekud säilinud ajaloolise elumaja-laudahoone osade konserveerimiseks. Nende juures õnnestub tulevikus ilmselt kasutada rohkem korralikule muinsuskaitsejale omaseid mõtteid-võtteid, mis lähtuvad pigem John Ruskini kui Viollet-le-Duci ideoloogiast. Eraldiseisev mantelkorsten on plaanis ümbritseda klaasfassaadiga puitkarkassil, et ta oleks hästi jälgitav ka väljapoolt. Juhul kui majanduslikult see ei osutu võimalikuks, on alternatiiviks katta mantelkorstna fassaad puitlaastude või -kimmidega ning puitfassaad katta puutõrvaõliga. Puitkimmidest fassaadid on Euroopa ajalooliselt metsarikastes piirkondades ning Põhja-Ameerikas küllaltki levinud, Eestis on neid kasutatud harva, üheks erandiks Kiideva mõisa härrastemaja Läänemaal. Puitlaastudest fassaadid esinevad kõige rohkearvulisemalt Mulgimaal endises Rimmu mõisas ning selle lähikonna taludes. Mantelkorstna sisemus on kavas seestpoolt puhastada hiljem lisatud detailidest-täiendustest. Sellest võiks saada üks rahulik mõtlemise koht, kus võib mõtteid mõlgutada tihedamalt kui üks kord aastas kampania korras. Säilinud laudaosa paekivimüürid on plaanis katta katusekividega ning müüride vahele sobitada suveköök.

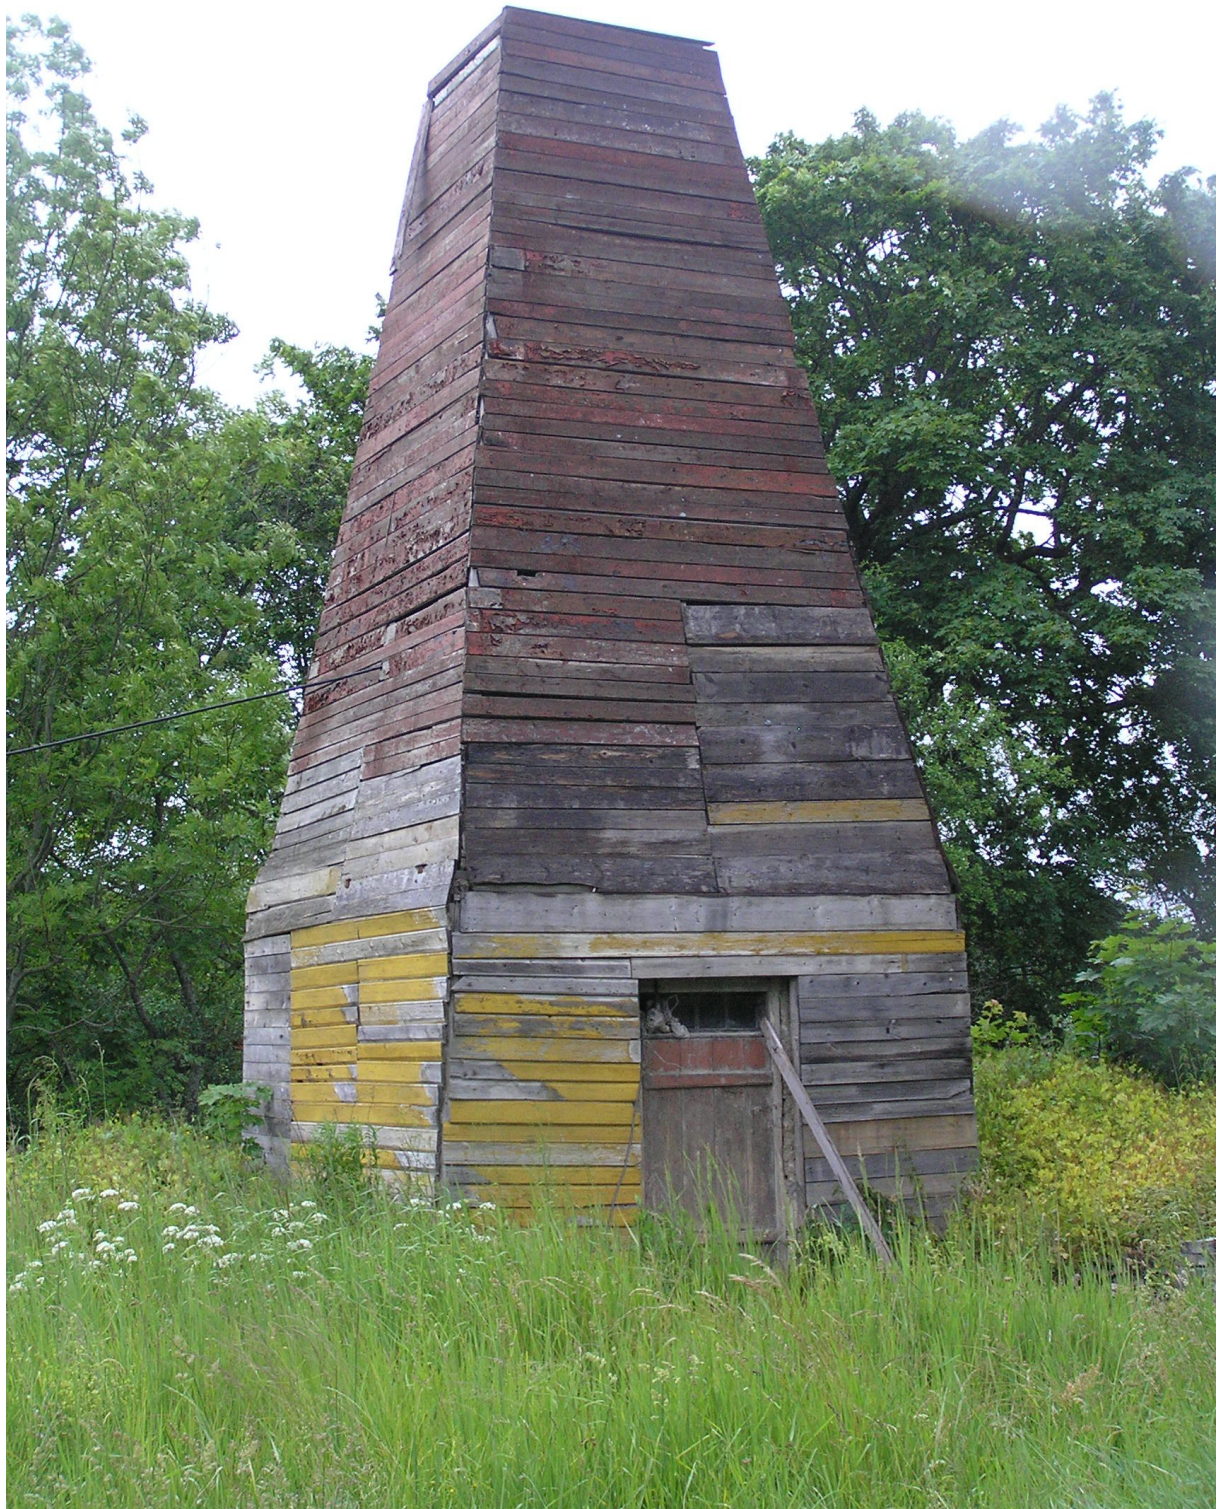
Mantelkorsten
